# 두현교(부산) 교면포장 S1

| 용역명 | | 2023년 부산울산고속도로 정밀안전점검 및 성능평가용역 | | | |

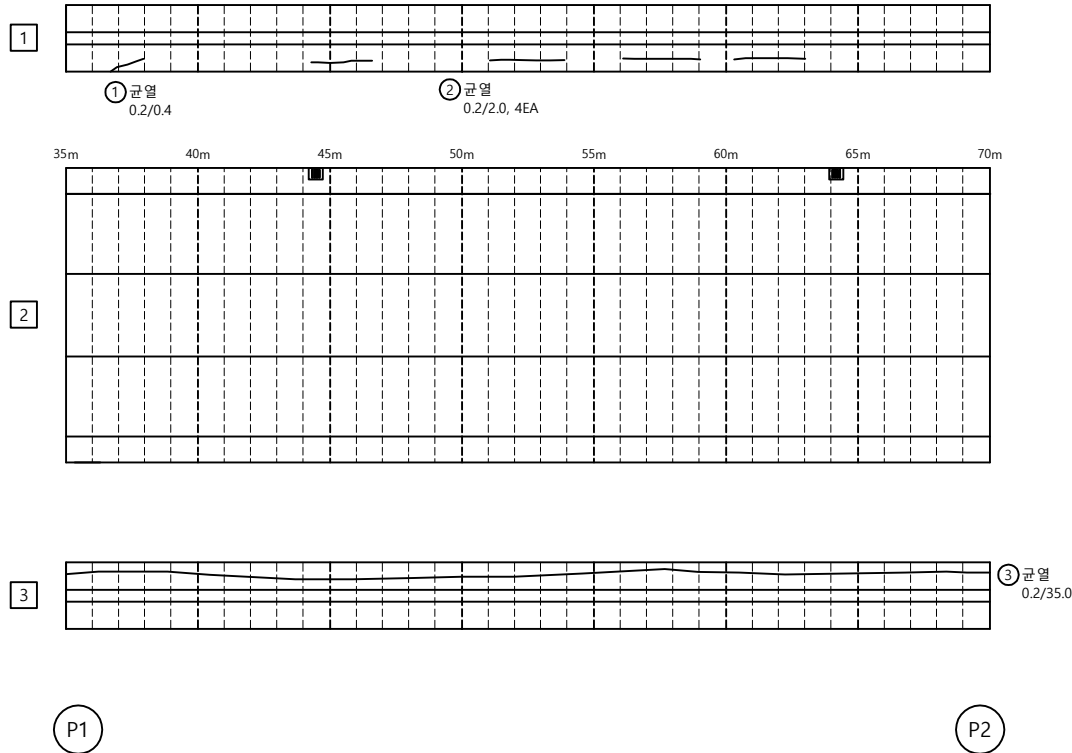
| 번호 | 신/구 | 부재명 | 손 상 현 경 | 손 상 규 모 | | | | | 비고 |
|---|---|---|---|---|---|---|---|---|---|
| 1 | 구 | 방호벽 | 균열 | 0.2 | 0.4 | | 1 | m | 0.40 |
| 2 | 구 | 방호벽 | 균열 | 0.2 | 2.0 | | 4 | m | 8.00 |
| 3 | 구 | 방호벽 | 균열 | 0.2 | 35.0 | | 1 | m | 35.00 |

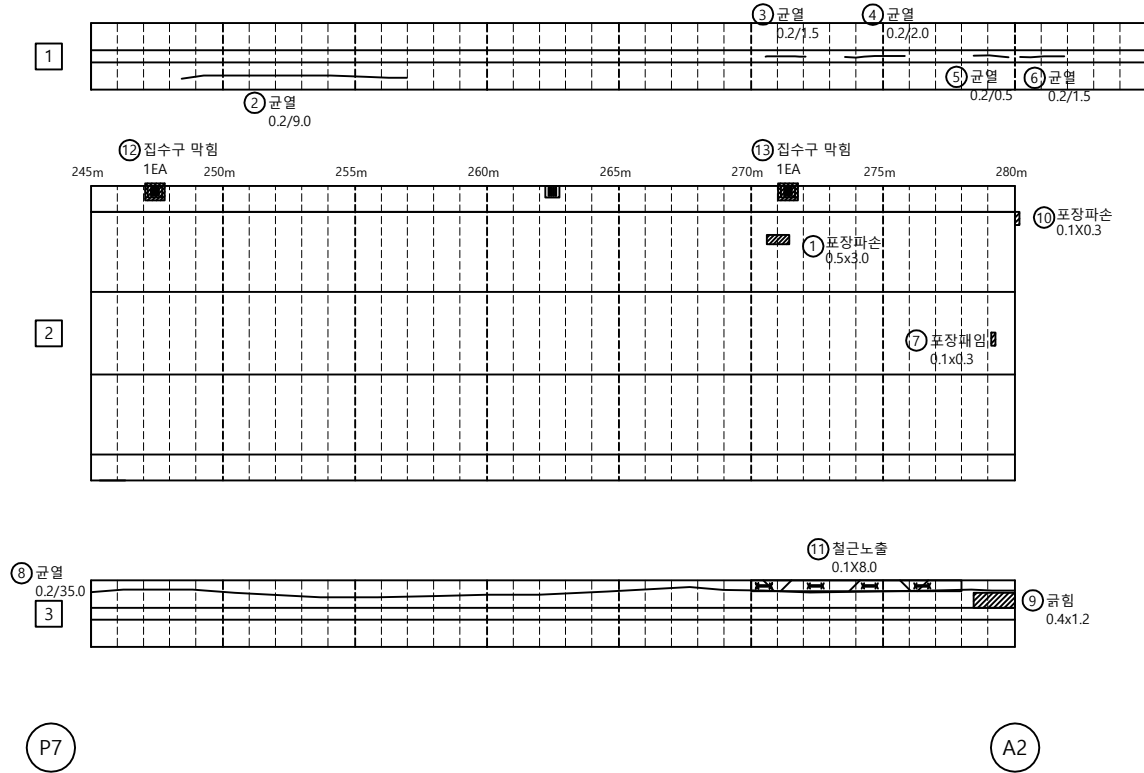
| 번호 | 선/구 | 부재명 | 손 상 원 인 | 손 상 규 모 | | | | | | 비고 |
|---|---|---|---|---|---|---|---|---|---|---|
| 2 | 구 | 방호벽 | 균열 | 0.2 | 9.0 | | 1 | m | 9.00 | |
| 3 | 구 | 방호벽 | 균열 | 0.2 | 1.5 | | 1 | m | 1.50 | |
| 4 | 구 | 방호벽 | 균열 | 0.2 | 2.0 | | 1 | m | 2.00 | |
| 5 | 구 | 방호벽 | 균열 | 0.2 | 0.5 | | 1 | m | 0.50 | |
| 6 | 구 | 방호벽 | 균열 | 0.2 | 1.5 | | 1 | m | 1.50 | |
| 8 | 구 | 방호벽 | 균열 | 0.2 | 35.0 | | 1 | m | 35.00 | |
| 9 | 구 | 방호벽 | 균열 | 0.4 | 1.2 | | 1 | m | 1.20 | |

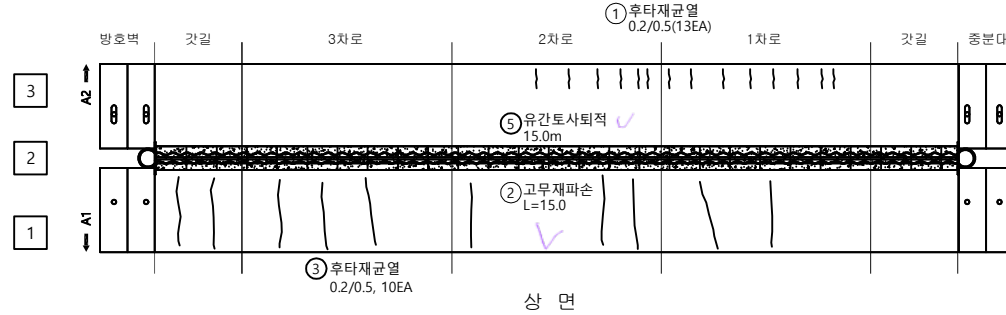
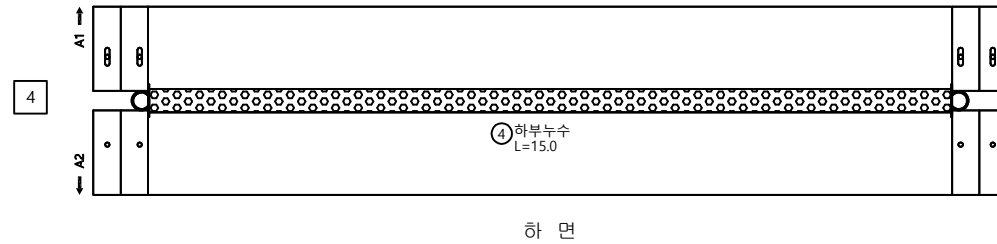
두현교(부산) 신축이음 A1

| 번호 | 선/구 | 부재명 | 손상현황 | 손상규모 | | | | | | 비고 |
|---|---|---|---|---|---|---|---|---|---|---|
| 1 | 구 | 신축이음 | 후타재 균열 | 0.2 | 0.5 | | 13 | m | 6.50 | |
| 3 | 구 | 신축이음 | 후타재 균열 | 0.2 | 0.5 | | 10 | m | 5.00 | |
| 4 | 구 | 신축이음 | 해부누수 | | 15.0 | | 1 | m | 15.00 | |

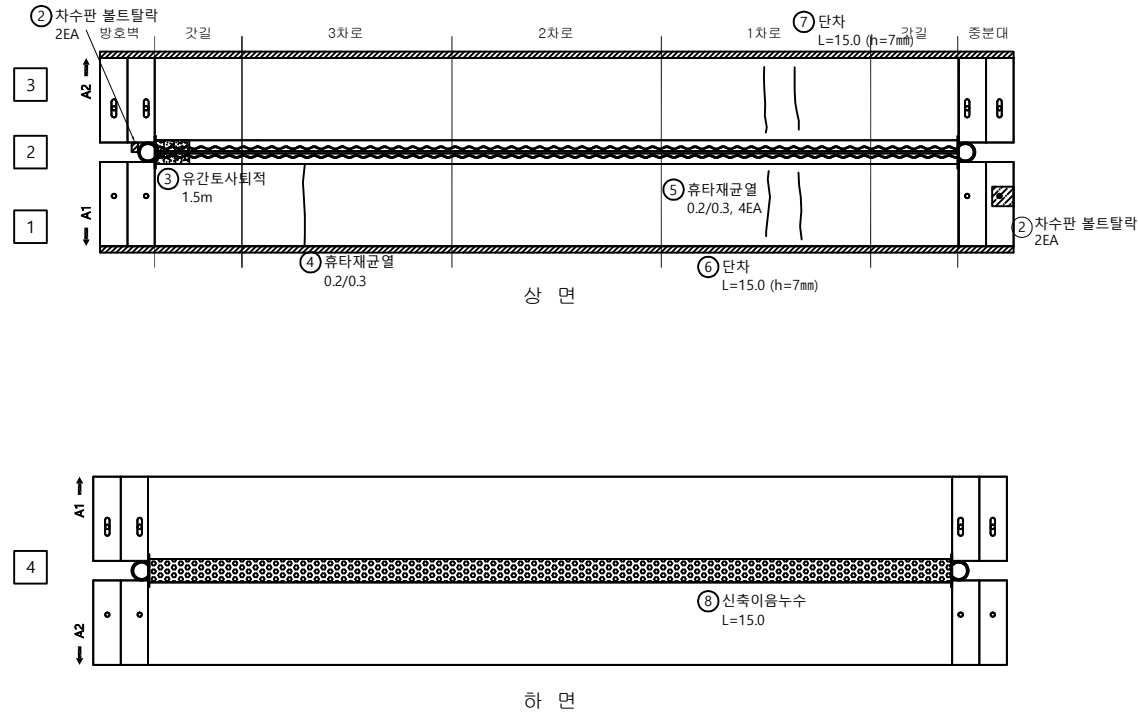
P5

| 번호 | 신/구 | 부재명 | 손 상 현 상 | 손 상 규 모 | | | | | 비고 |
|---|---|---|---|---|---|---|---|---|---|
| 4 | 구 | 신축이음 | 후타재 균열 | 0.2 | 0.3 | | 1 | m | 0.30 |
| 5 | 구 | 신축이음 | 후타재 균열 | 0.2 | 0.3 | | 4 | m | 1.20 |
| 8 | 구 | 신축이음 | 하부누수 | | 15.0 | | 1 | m | 15.00 |

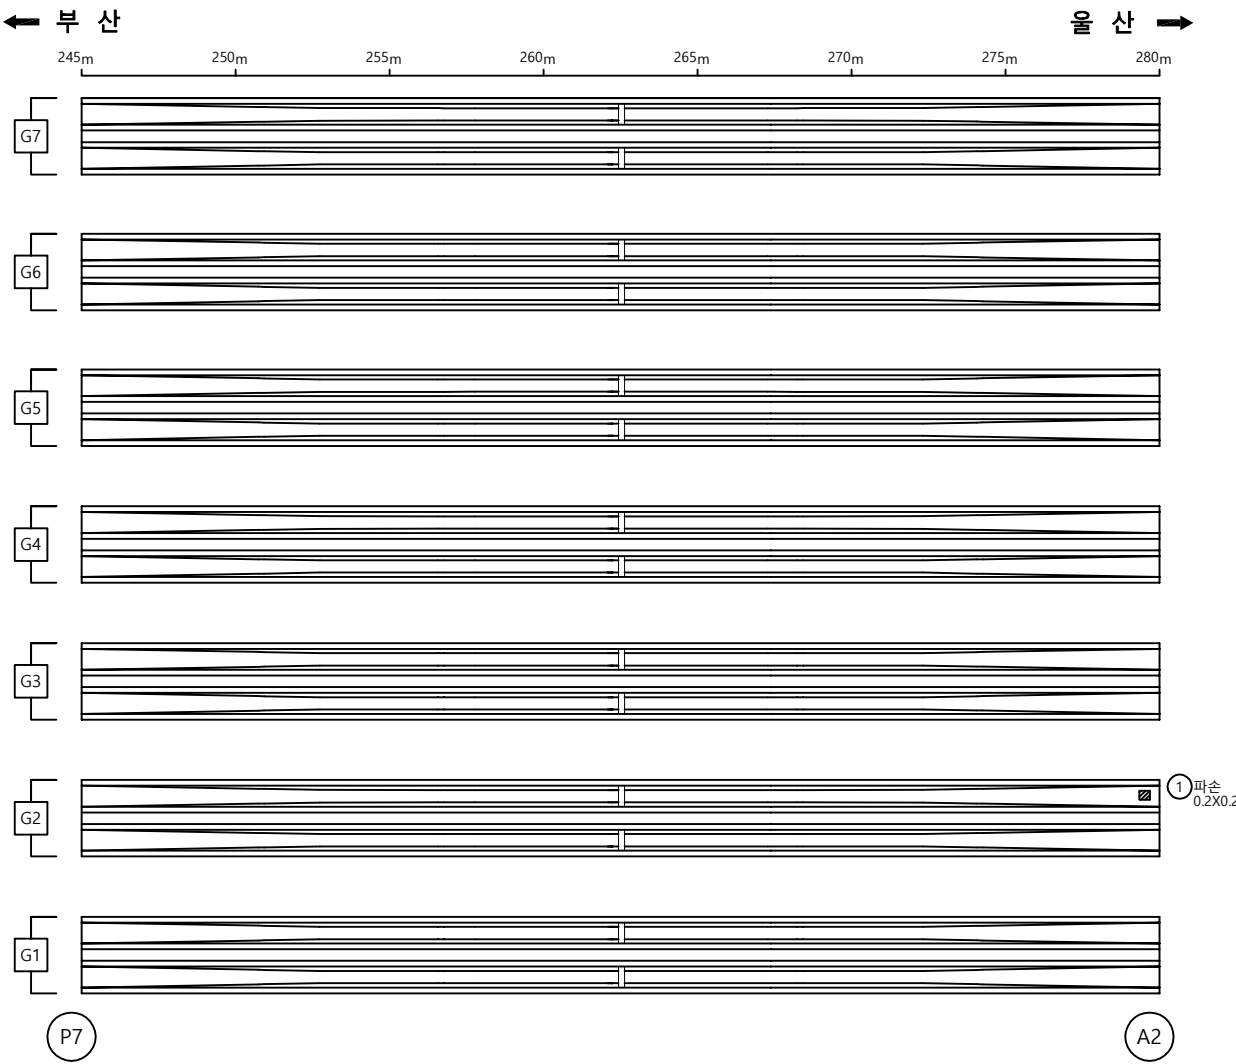
두현교(부산) 거더 S8

| 거더 S8 | | | | | | | | | |

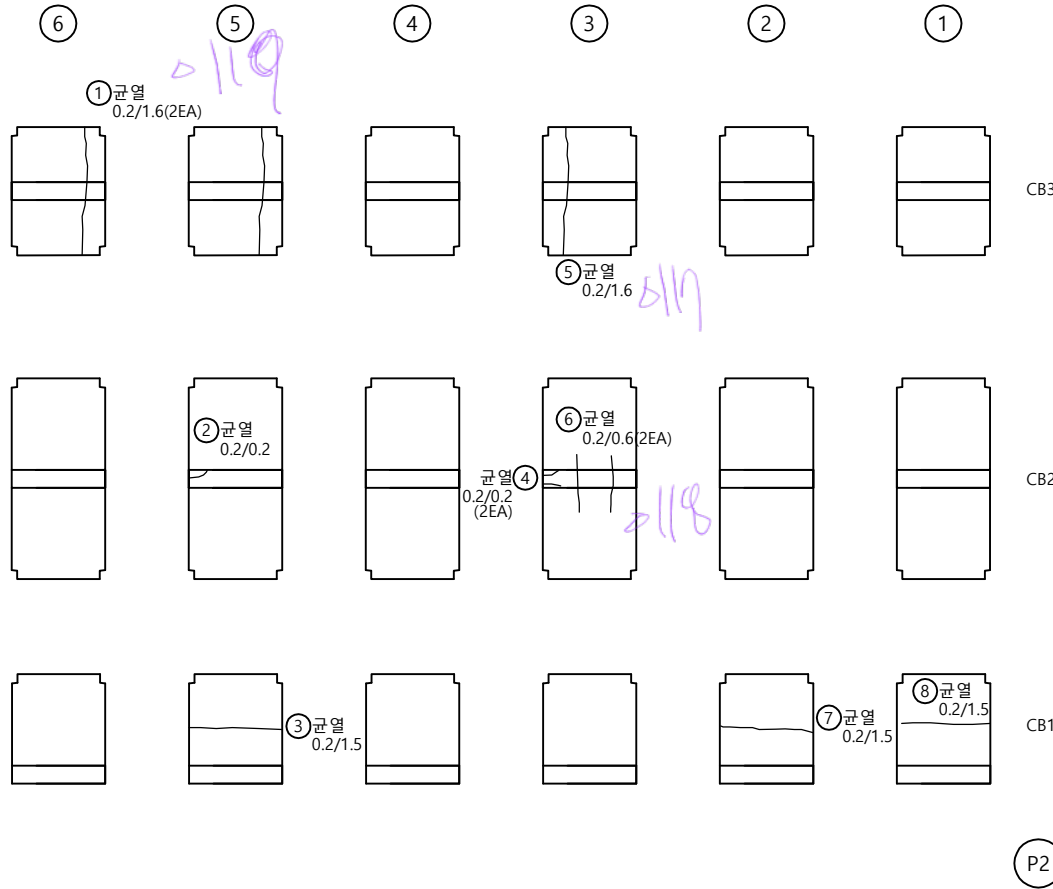
두현교(부산) 가로보 S3

| 가로보 | | | | | | | | | | |
|---|---|---|---|---|---|---|---|---|---|---|
| 1 | 구 | 가로보 | 균열 | 0.2 | 1.6 | | 1 | m | 1.60 | |
| 2 | 구 | 가로보 | 균열 | 0.2 | 0.2 | | 1 | m | 0.20 | |
| 3 | 구 | 가로보 | 균열 | 0.2 | 1.5 | | 1 | m | 1.50 | |
| 4 | 구 | 가로보 | 균열 | 0.2 | 0.2 | | 2 | m | 0.40 | |
| 5 | 구 | 가로보 | 균열 | 0.2 | 1.6 | | 1 | m | 1.60 | |
| 6 | 구 | 가로보 | 균열 | 0.2 | 0.6 | | 2 | m | 1.20 | |
| 7 | 구 | 가로보 | 균열 | 0.2 | 1.5 | | 1 | m | 1.50 | |
| 8 | 구 | 가로보 | 균열 | 0.2 | 1.5 | | 1 | m | 1.50 | |

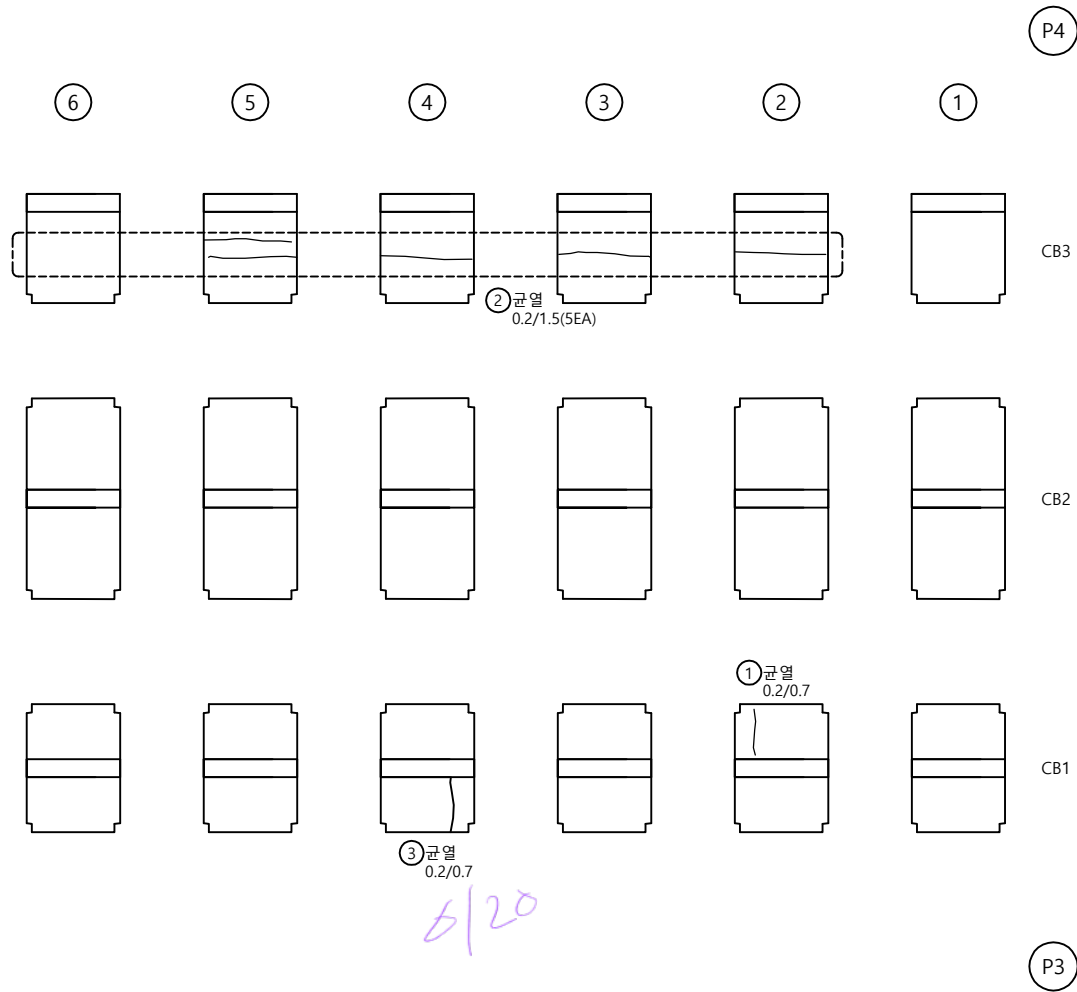
두현교(부산) 가로보 S4

| 번호 | 신/구 | 부재명 | 손 상 현 상 | 손 상 규 모 | | | | | | 비고 |
|---|---|---|---|---|---|---|---|---|---|---|
| 1 | 구 | 가로보 | 균열 | 0.2 | 0.7 | | 1 | m | 0.70 | |
| 2 | 구 | 가로보 | 균열 | 0.2 | 1.5 | | 5 | m | 7.50 | |
| 3 | 구 | 가로보 | 균열 | 0.2 | 0.7 | | 1 | m | 0.70 | |

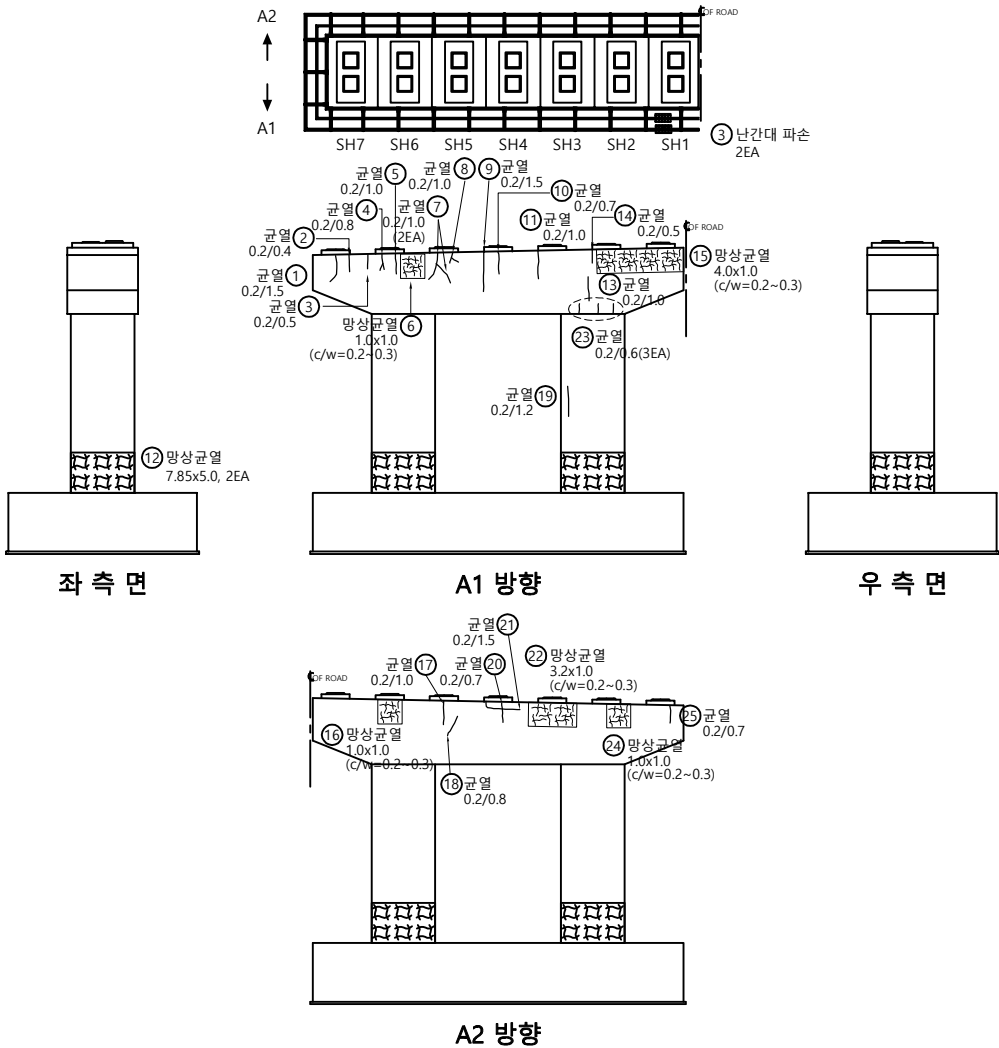
| 교각 | | | | | | | | | |
|---|---|---|---|---|---|---|---|---|---|
| P7 | | | | | | | | | |

| 교각 | | | | | | | | | |
|---|---|---|---|---|---|---|---|---|---|
| 1 | 구 | 교각 | 균열 | 0.2 | 1.5 | | 1 | m | 1.50 |
| 2 | 구 | 교각 | 균열 | 0.2 | 0.4 | | 1 | m | 0.40 |
| 3 | 구 | 교각 | 균열 | 0.2 | 0.5 | | 1 | m | 0.50 |
| 4 | 구 | 교각 | 균열 | 0.2 | 0.8 | | 1 | m | 0.80 |
| 5 | 구 | 교각 | 균열 | 0.2 | 1.0 | | 1 | m | 1.00 |
| 6 | 구 | 교각 | 망상균열 | | 1.0 | 1.0 | 1 | ㎡ | 1.00 |
| 7 | 구 | 교각 | 균열 | 0.2 | 1.0 | | 2 | m | 2.00 |
| 8 | 구 | 교각 | 균열 | 0.2 | 1.0 | | 1 | m | 1.00 |
| 9 | 구 | 교각 | 균열 | 0.2 | 1.5 | | 1 | m | 1.50 |
| 10 | 구 | 교각 | 균열 | 0.2 | 0.7 | | 1 | m | 0.70 |
| 11 | 구 | 교각 | 균열 | 0.2 | 1.0 | | 1 | m | 1.00 |
| 12 | 구 | 교각 | 망상균열 | | 5.0 | 7.9 | 2 | ㎡ | 78.50 |
| 13 | 구 | 교각 | 균열 | 0.2 | 1.0 | | 1 | m | 1.00 |
| 14 | 구 | 교각 | 균열 | 0.2 | 0.5 | | 1 | m | 0.50 |
| 15 | 구 | 교각 | 망상균열 | | 4.0 | 1.0 | 1 | ㎡ | 4.00 |
| 16 | 구 | 교각 | 망상균열 | | 1.0 | 1.0 | 1 | ㎡ | 1.00 |
| 17 | 구 | 교각 | 균열 | 0.2 | 1.0 | | 1 | m | 1.00 |
| 18 | 구 | 교각 | 균열 | 0.2 | 0.8 | | 1 | m | 0.80 |
| 19 | 구 | 교각 | 균열 | 0.2 | 1.2 | | 1 | m | 1.20 |
| 20 | 구 | 교각 | 균열 | 0.2 | 0.7 | | 1 | m | 0.70 |
| 21 | 구 | 교각 | 균열 | 0.2 | 1.5 | | 1 | m | 1.50 |
| 22 | 구 | 교각 | 망상균열 | | 3.2 | 1.0 | 1 | ㎡ | 3.20 |
| 23 | 구 | 교각 | 균열 | 0.2 | 0.6 | | 1 | m | 0.60 |
| 24 | 구 | 교각 | 망상균열 | | 1.0 | 1.0 | 1 | ㎡ | 1.00 |
| 25 | 구 | 교각 | 균열 | 0.2 | 0.7 | | 1 | m | 0.70 |

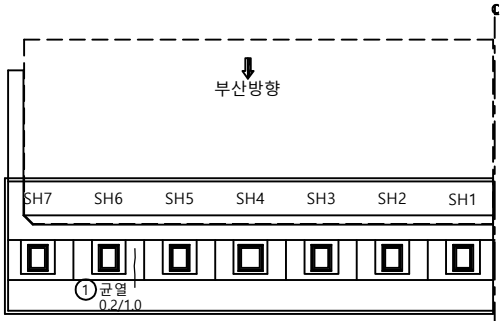
정 면 도

| 교대 | | | | | | | | | |
|---|---|---|---|---|---|---|---|---|---|
| 1 | 구 | 교대 | 균열 | 0.2 | 1.0 | | 1 | m | 1.00 |
| 2 | 구 | 교대 | 망상균열 | | 0.5 | 1.5 | 1 | m | 0.75 |
| 6 | 구 | 교대 | 망상균열 | | 0.5 | 2.0 | 1 | m | 1.00 |
| 7 | 구 | 교대 | 망상균열 | | 0.5 | 2.0 | 1 | m | 1.00 |
| 8 | 구 | 교대 | 균열 | 0.1 | 0.5 | | 1 | m | 0.50 |
| 9 | 구 | 교대 | 균열 | 0.1 | 0.7 | | 1 | m | 0.70 |
