# 두현교(부산) 교면포장 S1

| 용역명 | | 2023년 부산울산고속도로 정밀안전점검 및 성능평가용역 | | | |

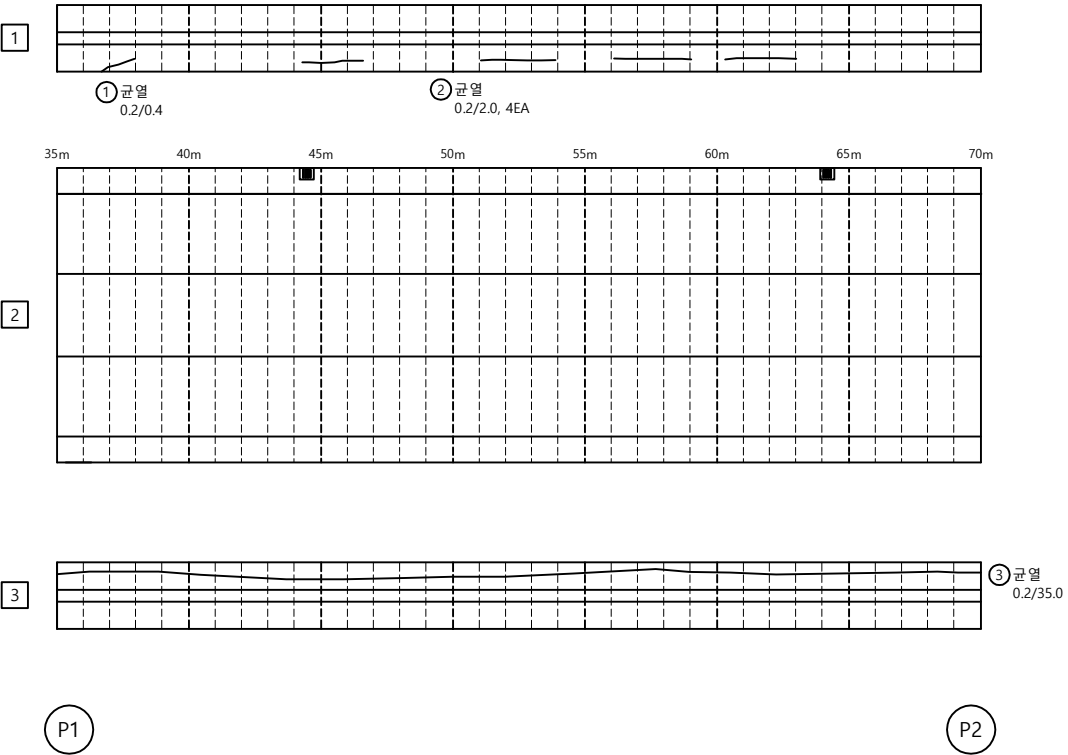
| 번호 | 신/구 | 부재명 | 손상현황 | 손상규모 | | | | | 비고 |
|---|---|---|---|---|---|---|---|---|---|
| 1 | 구 | 방호벽 | 균열 | 0.2 | 0.4 | | 1 | m | 0.40 |
| 2 | 구 | 방호벽 | 균열 | 0.2 | 2.0 | | 4 | m | 8.00 |
| 3 | 구 | 방호벽 | 균열 | 0.2 | 35.0 | | 1 | m | 35.00 |

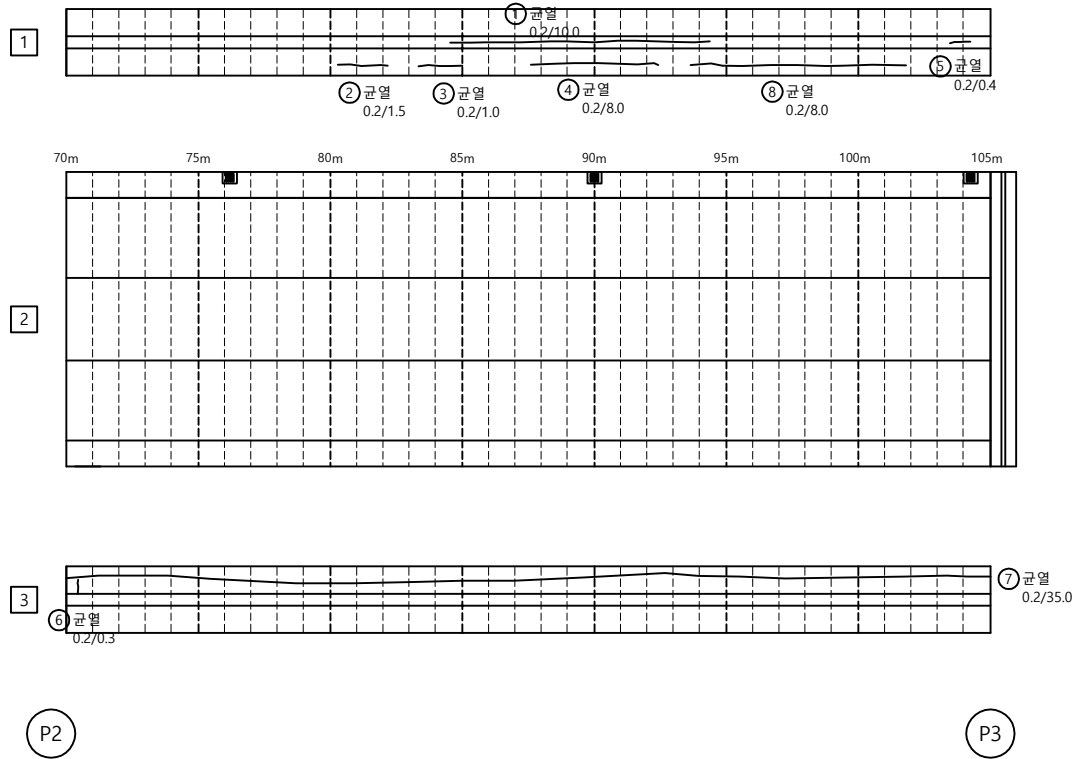
| 번호 | 신/구 | 부재명 | 손 상 현 상 | 손 상 규 모 | | | | | | 비고 |
|---|---|---|---|---|---|---|---|---|---|---|
| 1 | 구 | 방호벽 | 균열 | 0.2 | 10.0 | | 1 | m | 10.00 | |
| 2 | 구 | 방호벽 | 균열 | 0.2 | 1.5 | | 1 | m | 1.50 | |
| 3 | 구 | 방호벽 | 균열 | 0.2 | 1.0 | | 1 | m | 1.00 | |
| 4 | 구 | 방호벽 | 균열 | 0.2 | 8.0 | | 1 | m | 8.00 | |
| 5 | 구 | 방호벽 | 균열 | 0.2 | 0.4 | | 1 | m | 0.40 | |
| 6 | 구 | 방호벽 | 균열 | 0.2 | 0.3 | | 1 | m | 0.30 | |
| 7 | 구 | 방호벽 | 균열 | 0.2 | 35.0 | | 1 | m | 35.00 | |
| 8 | 신 | 방호벽 | 균열 | 0.2 | 8.0 | | 1 | m | 8.00 | |

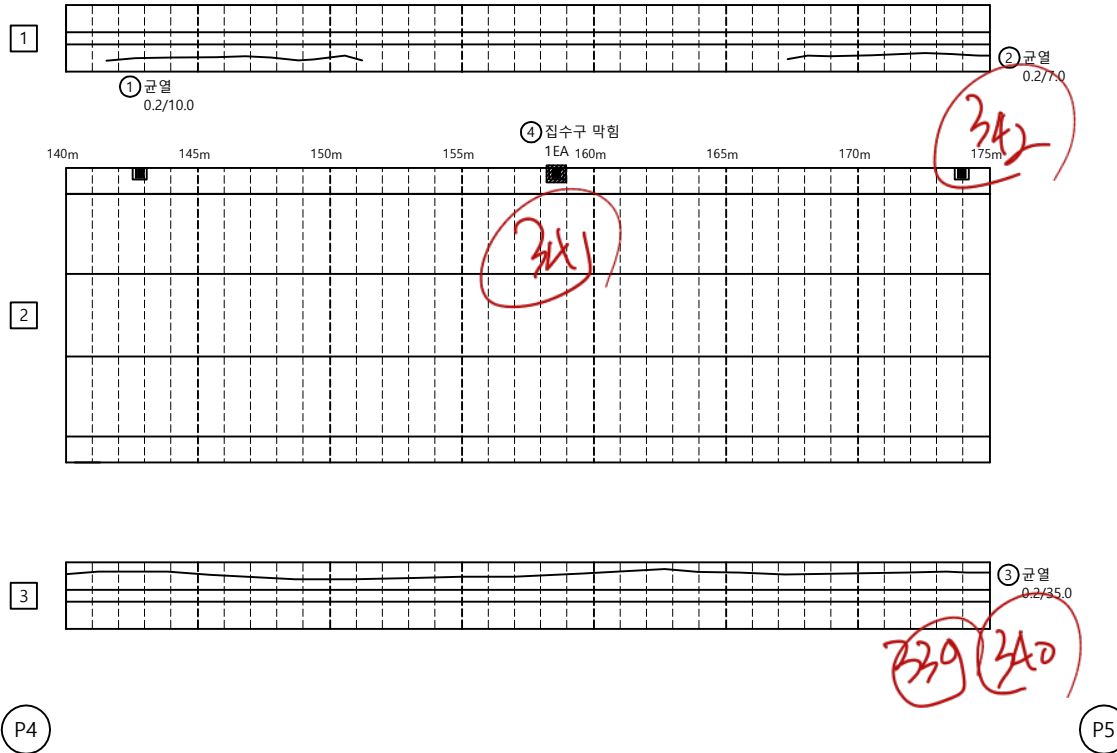
| 번호 | 선/구 | 부재명 | 손상현황 | 손상규모 | | | | | | 비고 |
|---|---|---|---|---|---|---|---|---|---|---|
| 1 | 구 | 방호벽 | 균열 | 0.2 | 10.0 | | 1 | m | 10.00 | |
| 2 | 구 | 방호벽 | 균열 | 0.2 | 7.0 | | 1 | m | 7.00 | |
| 3 | 구 | 방호벽 | 균열 | 0.2 | 35.0 | | 1 | m | 35.00 | |

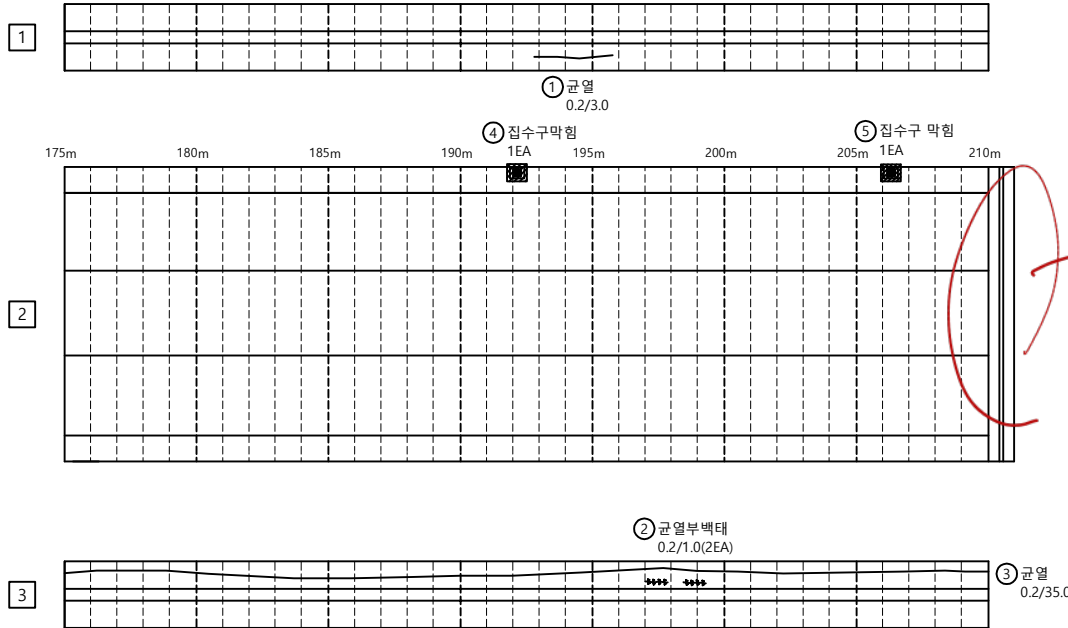
| 번호 | 신/구 | 부재명 | 손 상 현 장 | 손 상 규 모 | | | | | | 비고 |
|---|---|---|---|---|---|---|---|---|---|---|
| 1 | 구 | 방호벽 | 균열 | 0.2 | 3.0 | | 1 | m | 3.00 | |
| 2 | 구 | 방호벽 | 균열부백태 | 0.2 | 0.3 | | 2 | m | 0.60 | |
| 3 | 구 | 방호벽 | 균열 | 0.2 | 35.0 | | 1 | m | 35.00 | |

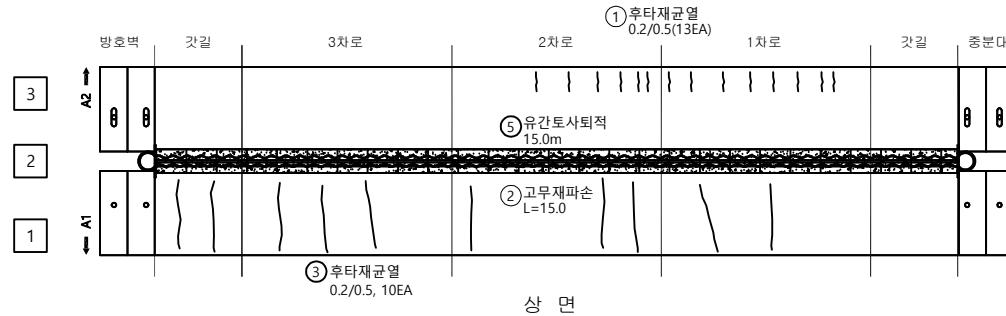
| 번호 | 선/구 | 부재명 | 손 상 결 결 | 손 상 규 모 | | | | | | 비고 |
|---|---|---|---|---|---|---|---|---|---|---|
| 1 | 구 | 신축이음 | 후타재 균열 | 0.2 | 0.5 | | 13 | m | 6.50 | |
| 3 | 구 | 신축이음 | 후타재 균열 | 0.2 | 0.5 | | 10 | m | 5.00 | |
| 4 | 구 | 신축이음 | 해부누수 | | 15.0 | | 1 | m | 15.00 | |

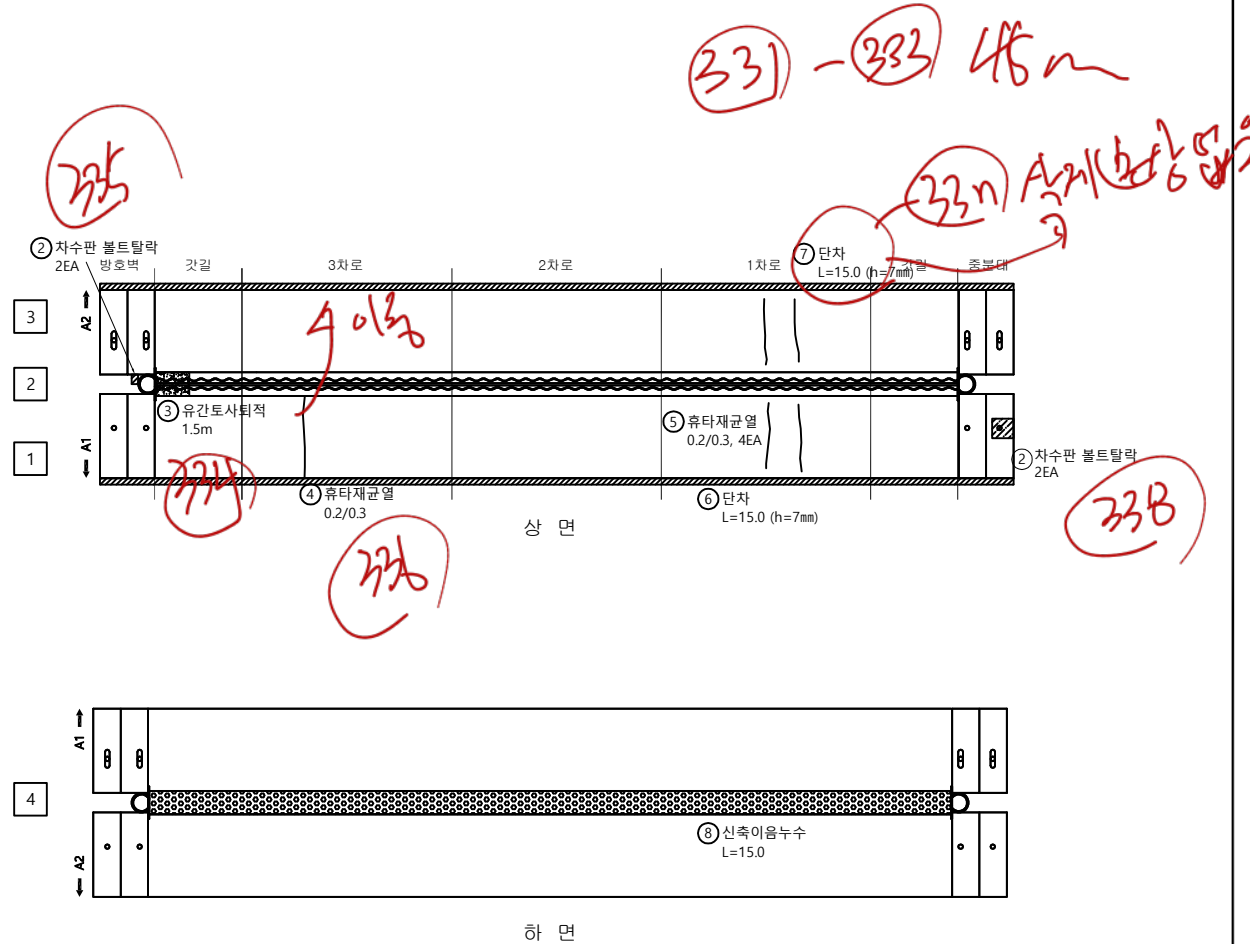
| 신축이음 | | | | | | | | | |
|---|---|---|---|---|---|---|---|---|---|
| 4 | 구 | 신축이음 | 후타재 균열 | 0.2 | 0.3 | | 1 | m | 0.30 |
| 5 | 구 | 신축이음 | 후타재 균열 | 0.2 | 0.3 | | 4 | m | 1.20 |
| 8 | 구 | 신축이음 | 하부누수 | | 15.0 | | 1 | m | 15.00 |

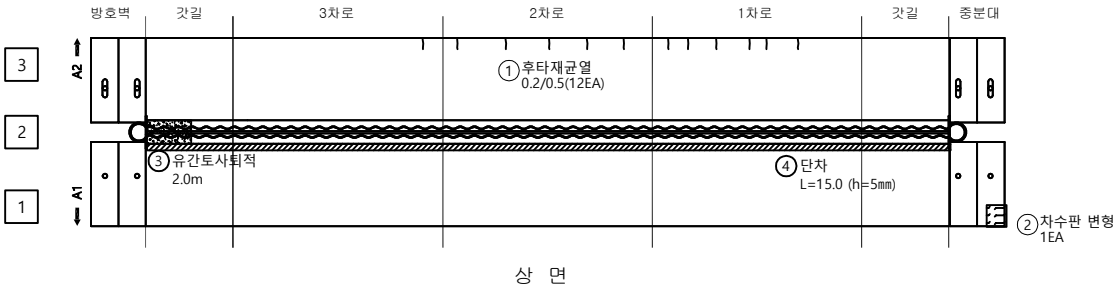
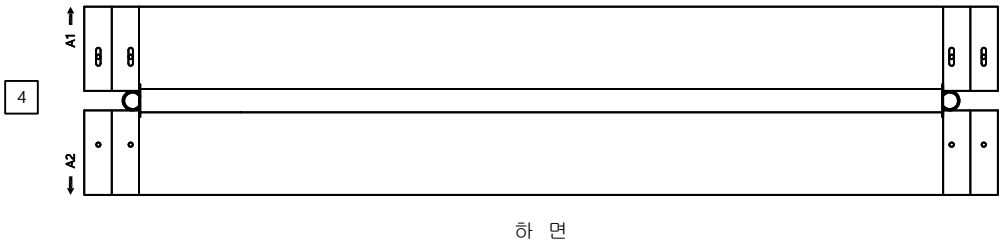
| 번호 | 신/구 | 부재명 | 손 상 현 황 | 손 상 규 모 | | | | | | 비고 |
|---|---|---|---|---|---|---|---|---|---|---|
| 1 | 구 | 신축이음 | 후타재 균열 | 0.2 | 0.5 | | 12 | m | 6.00 | |

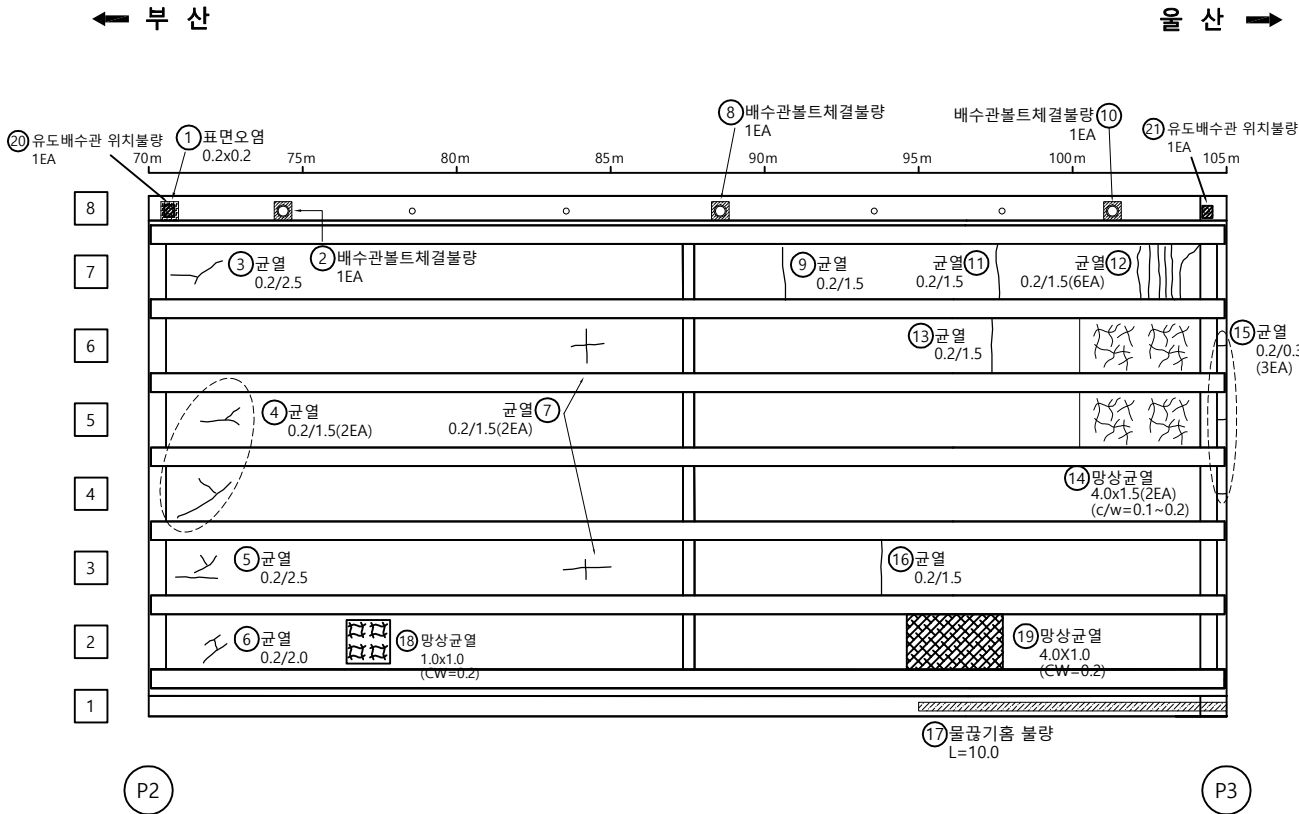
| 변호 | 신/구 | 부재명 | 손상현황 | 손상규모 | | | | | 비고 |
|---|---|---|---|---|---|---|---|---|---|
| 3 | 구 | 배수관 | 균열 | 0.2 | 2.5 | | 1 | m | 2.50 |
| 4 | 구 | 배수관 | 균열 | 0.2 | 1.5 | | 2 | m | 3.00 |
| 5 | 구 | 배수관 | 균열 | 0.2 | 2.5 | | 1 | m | 2.50 |
| 6 | 구 | 배수관 | 균열 | 0.2 | 2.0 | | 1 | m | 2.00 |
| 7 | 구 | 배수관 | 균열 | 0.2 | 1.5 | | 2 | m | 3.00 |
| 9 | 구 | 배수관 | 균열 | 0.2 | 1.5 | | 1 | m | 1.50 |
| 11 | 구 | 배수관 | 균열 | 0.2 | 1.5 | | 1 | m | 1.50 |
| 12 | 구 | 배수관 | 균열 | 0.2 | 1.5 | | 6 | m | 9.00 |
| 13 | 구 | 배수관 | 균열 | 0.2 | 1.5 | | 1 | m | 1.50 |
| 14 | 구 | 배수관 | 망상균열 | 0.2 | 4.0 | 1.5 | 2 | m | 12.00 |
| 15 | 구 | 배수관 | 균열 | 0.2 | 0.3 | | 3 | m | 0.90 |
| 16 | 구 | 배수관 | 균열 | 0.2 | 1.5 | | 1 | m | 1.50 |
| 18 | 구 | 배수관 | 망상균열 | 0.2 | 1.0 | 1.0 | 1 | m | 1.00 |

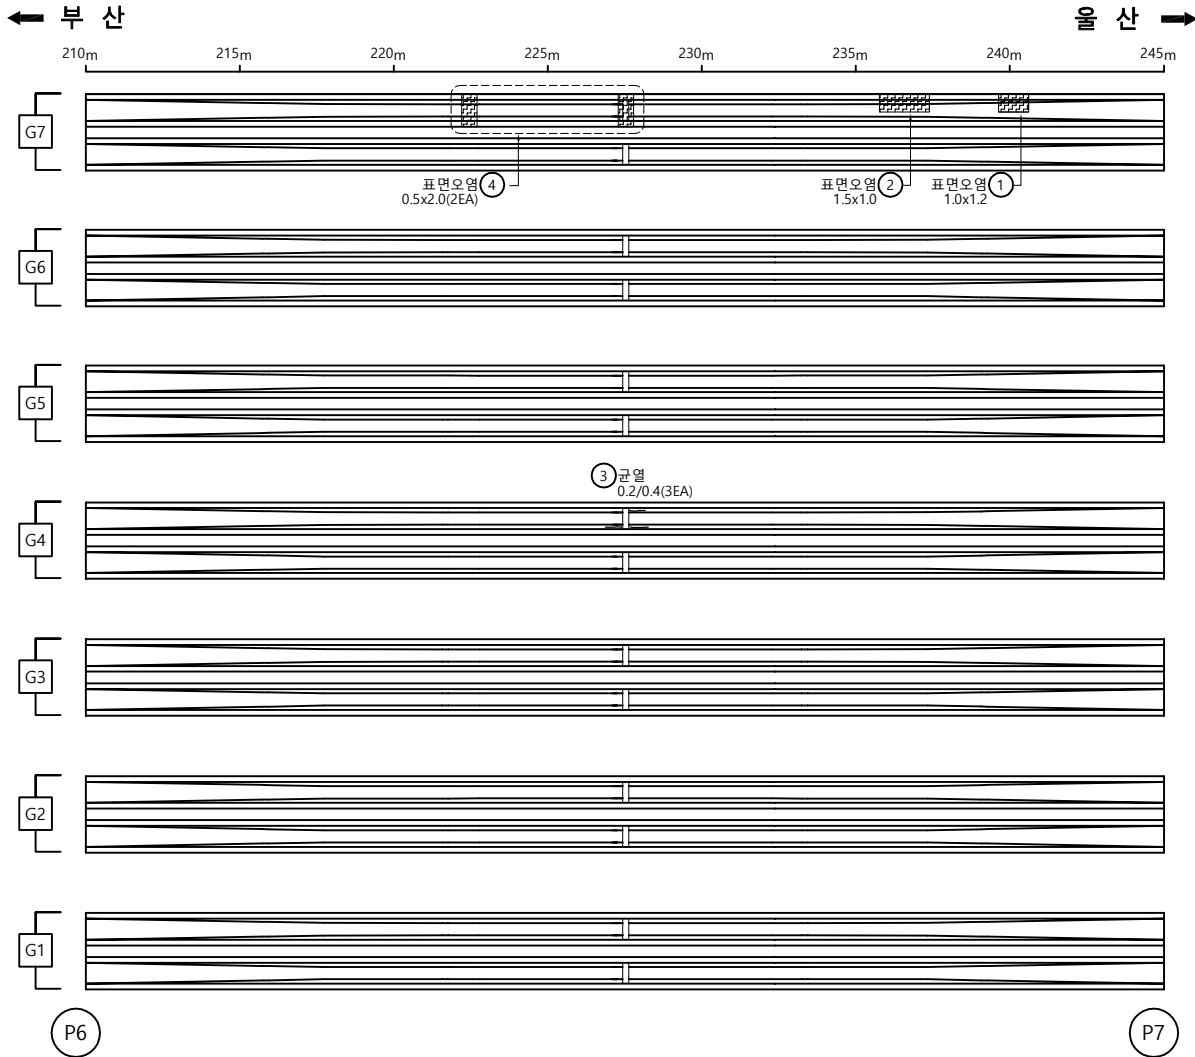
# 두현교(부산) 거더 S7

| 거더 S7 | | | | | | | | | |
|---|---|---|---|---|---|---|---|---|---|
| 3 | 구 | 거더 | 균열 | 0.2 | 0.4 | | 3 | m | 1.20 |

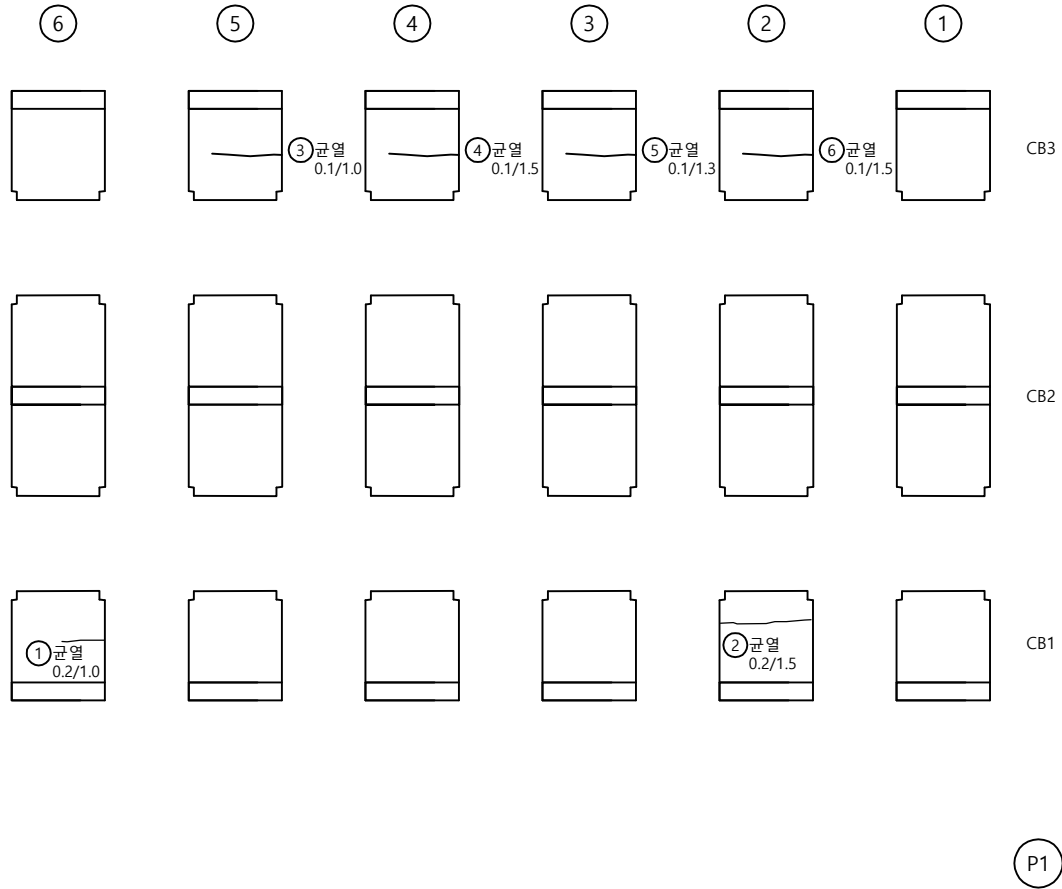
두현교(부산) 가로보 S2

| 가로보 | | | | | | | | | | |
|---|---|---|---|---|---|---|---|---|---|---|
| 1 | 구 | 가로보 | 균열 | 0.2 | 1.0 | | 1 | m | 1.00 | |
| 2 | 구 | 가로보 | 균열 | 0.2 | 1.5 | | 1 | m | 1.50 | |
| 3 | 구 | 가로보 | 균열 | 0.1 | 1.0 | | 1 | m | 1.00 | |
| 4 | 구 | 가로보 | 균열 | 0.1 | 1.5 | | 1 | m | 1.50 | |
| 5 | 구 | 가로보 | 균열 | 0.1 | 1.3 | | 1 | m | 1.30 | |
| 6 | 구 | 가로보 | 균열 | 0.1 | 1.5 | | 1 | m | 1.50 | |

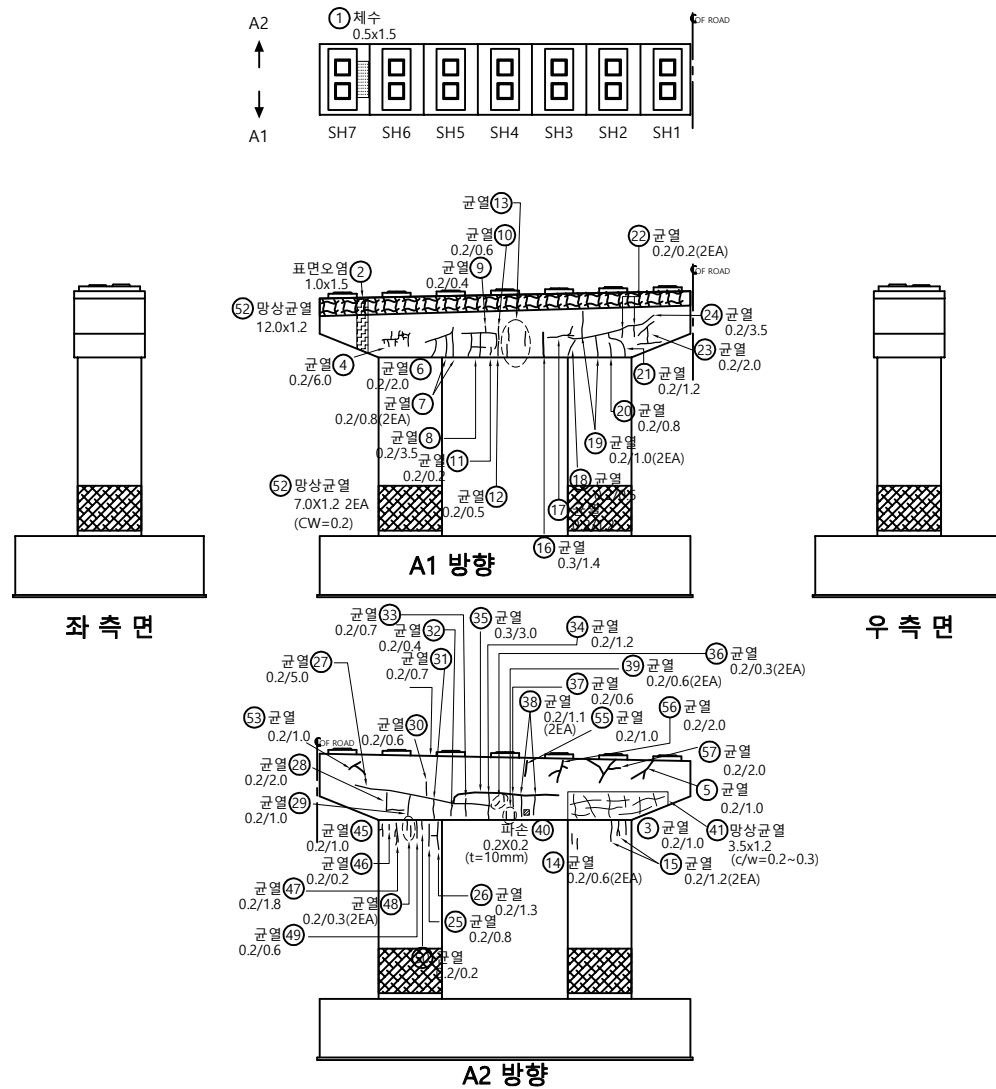
## 교각 P1

| 번호 | 신/구 | 부재명 | 손 상 현 경 | 손 상 규 모 | | | | | 비고 |
|---|---|---|---|---|---|---|---|---|---|
| 3 | 구 | 교각 | 균열 | 0.2 | 1.0 | | 1 | m | 1.00 |
| 4 | 구 | 교각 | 균열 | 0.2 | 0.6 | | 1 | m | 0.60 |
| 5 | 구 | 교각 | 균열 | 0.2 | 1.0 | | 1 | m | 1.00 |
| 6 | 구 | 교각 | 균열 | 0.2 | 2.0 | | 1 | m | 2.00 |
| 7 | 구 | 교각 | 균열 | 0.2 | 0.8 | | 2 | m | 1.60 |
| 8 | 구 | 교각 | 균열 | 0.2 | 3.5 | | 1 | m | 3.50 |

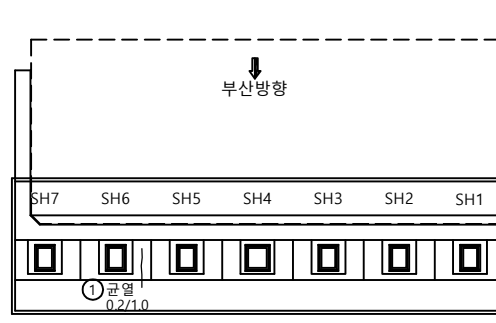
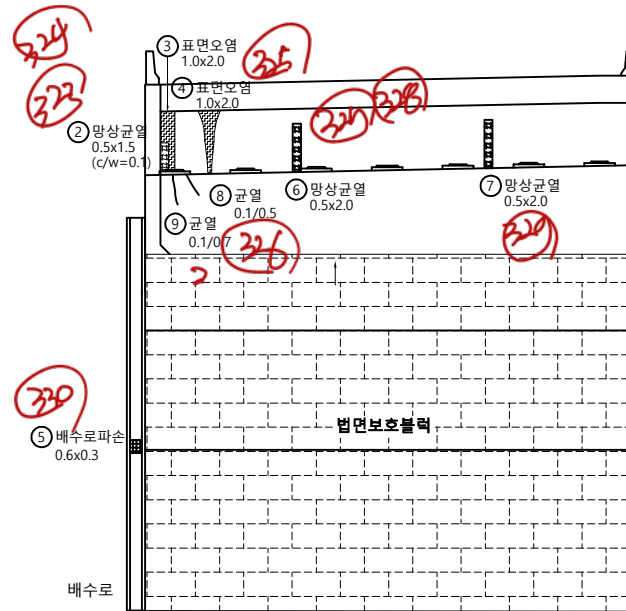
두현교(부산) 교대 A2

| 교대 A2 | | | | | | | | | |
|---|---|---|---|---|---|---|---|---|---|
| 1 | 구 | 교대 | 균열 | 0.2 | 1.0 | | 1 | m | 1.00 |
| 2 | 구 | 교대 | 망상균열 | | 0.5 | 1.5 | 1 | m | 0.75 |

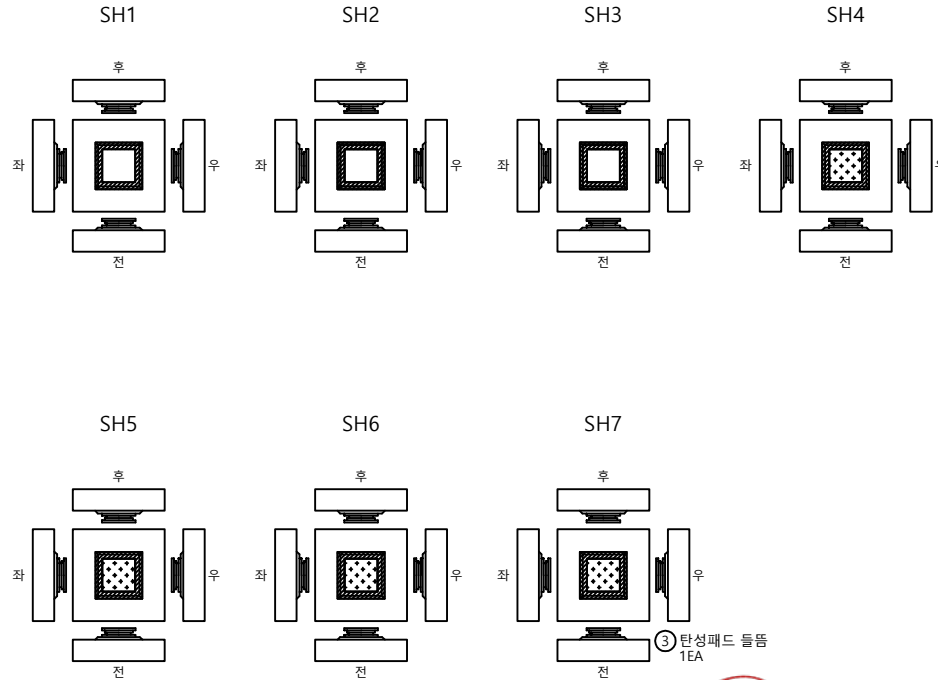
- ① 플레이트부식  
7EA  
② 탄성패드 밀림  
7EA

| 번호 | 선/구 | 부재명 | 손상 현상 | 손상 규모 | | | | | | 비고 |
|---|---|---|---|---|---|---|---|---|---|---|
| 1 | 구 | 교량받침 | 플레이트 부식 | | | | 4 | EA | 4.00 | |
