# 두현교(부산) 교면포장 S1

2023년 부산울산고속도로 정밀안전점검 및 성능평가용역

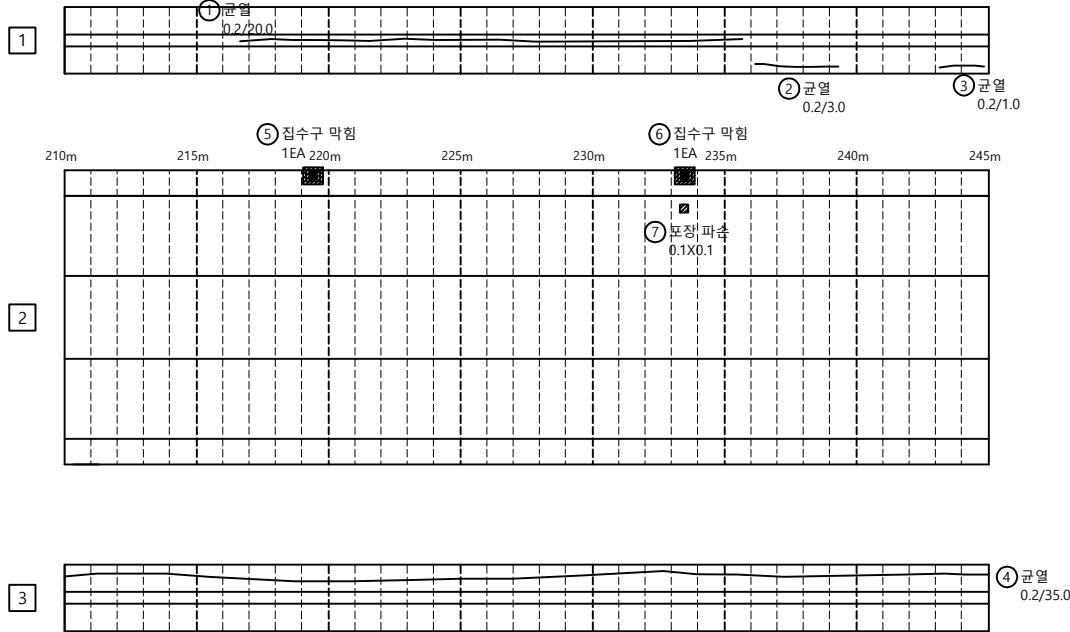
| 번호 | 선/구 | 부재명 | 손 상 현 황 | 손 상 규 모 | | | | | | 비고 |
|---|---|---|---|---|---|---|---|---|---|---|
| 1 | 구 | 방호벽 | 균열 | 0.2 | 20.0 | | 1 | m | 20.00 | |
| 2 | 구 | 방호벽 | 균열 | 0.2 | 3.0 | | 1 | m | 3.00 | |
| 3 | 구 | 방호벽 | 균열 | 0.2 | 1.0 | | 1 | m | 1.00 | |
| 4 | 구 | 방호벽 | 균열 | 0.2 | 35.0 | | 1 | m | 35.00 | |

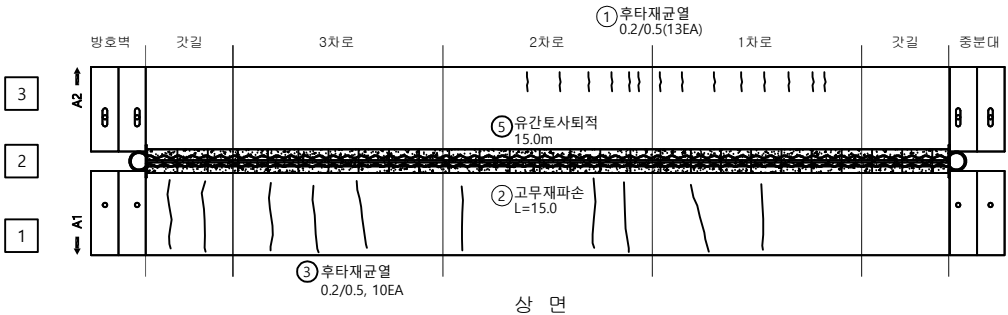
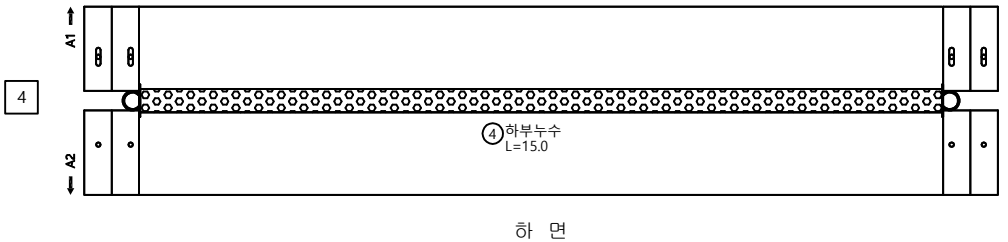
| 번호 | 선/구 | 부재명 | 손 상 령 령 | 손 상 규 모 | | | | | | 비고 |
|---|---|---|---|---|---|---|---|---|---|---|
| 1 | 구 | 신축이음 | 후타재 균열 | 0.2 | 0.5 | | 13 | m | 6.50 | |
| 3 | 구 | 신축이음 | 후타재 균열 | 0.2 | 0.5 | | 10 | m | 5.00 | |
| 4 | 구 | 신축이음 | 해부누수 | | 15.0 | | 1 | m | 15.00 | |

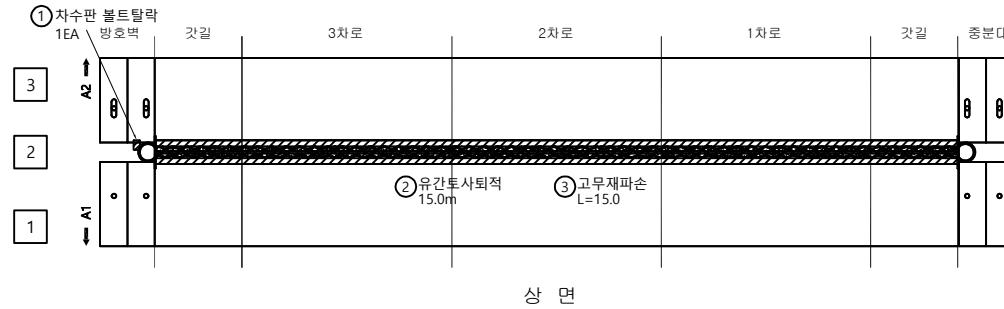
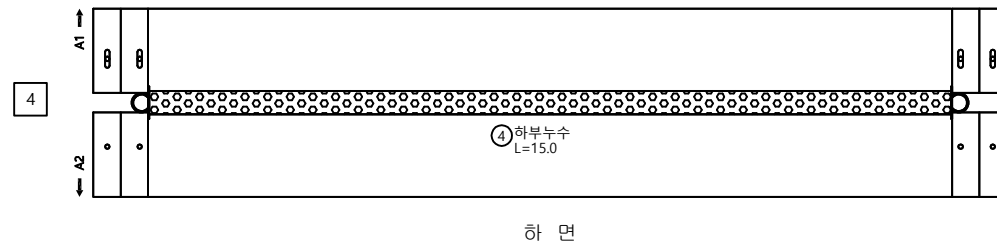
| 번호 | 선/구 | 부재명 | 손 상 결 결 | 손 상 규 모 | | | | | 비고 |
|---|---|---|---|---|---|---|---|---|---|
| 4 | 구 | 신축이음 | 하부누수 | | 15.0 | | 1 | m | 15.00 |

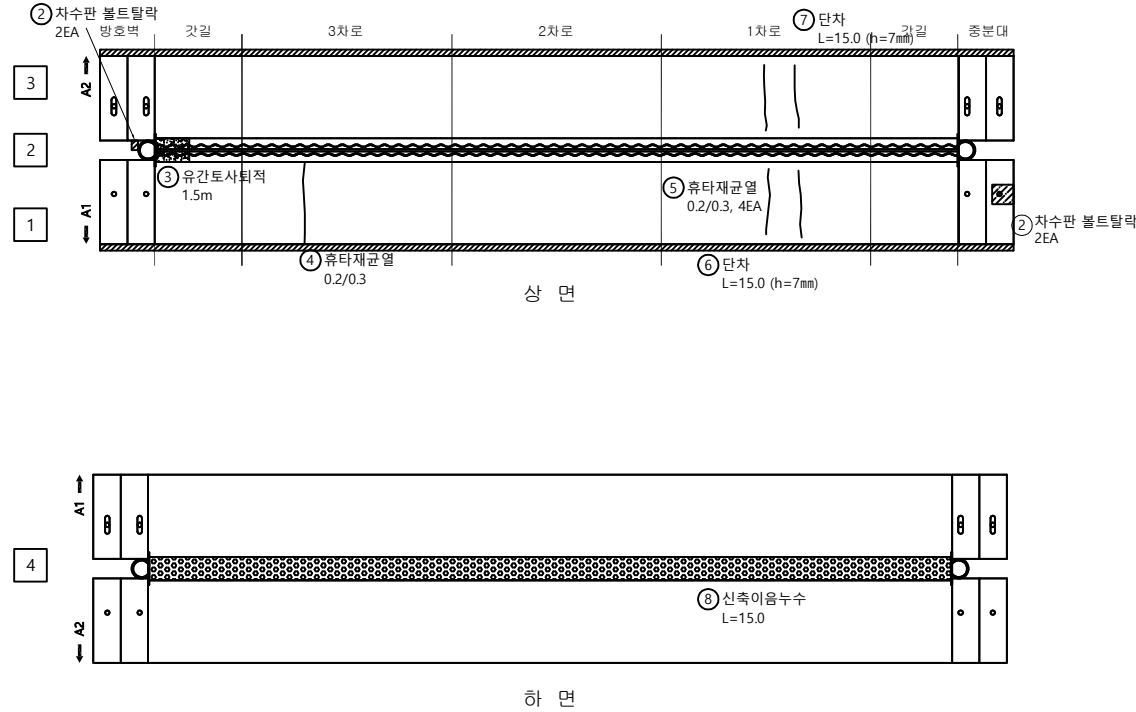
| 번호 | 신/구 | 부재명 | 손 상 현 상 | 손 상 규 모 | | | | | 비고 |
|---|---|---|---|---|---|---|---|---|---|
| 4 | 구 | 신축이음 | 후타재 균열 | 0.2 | 0.3 | | 1 | m | 0.30 |
| 5 | 구 | 신축이음 | 후타재 균열 | 0.2 | 0.3 | | 4 | m | 1.20 |
| 8 | 구 | 신축이음 | 하부누수 | | 15.0 | | 1 | m | 15.00 |

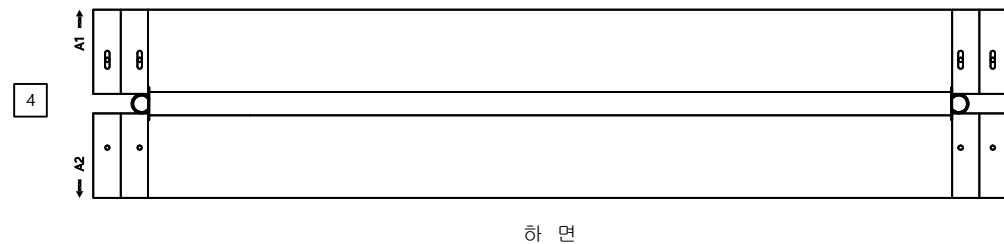
| 신축이음 | | | | | | | | | | |
|---|---|---|---|---|---|---|---|---|---|---|
| 1 | 구 | 신축이음 | 후타재 균열 | 0.2 | 0.5 | | 12 | m | 6.00 | |

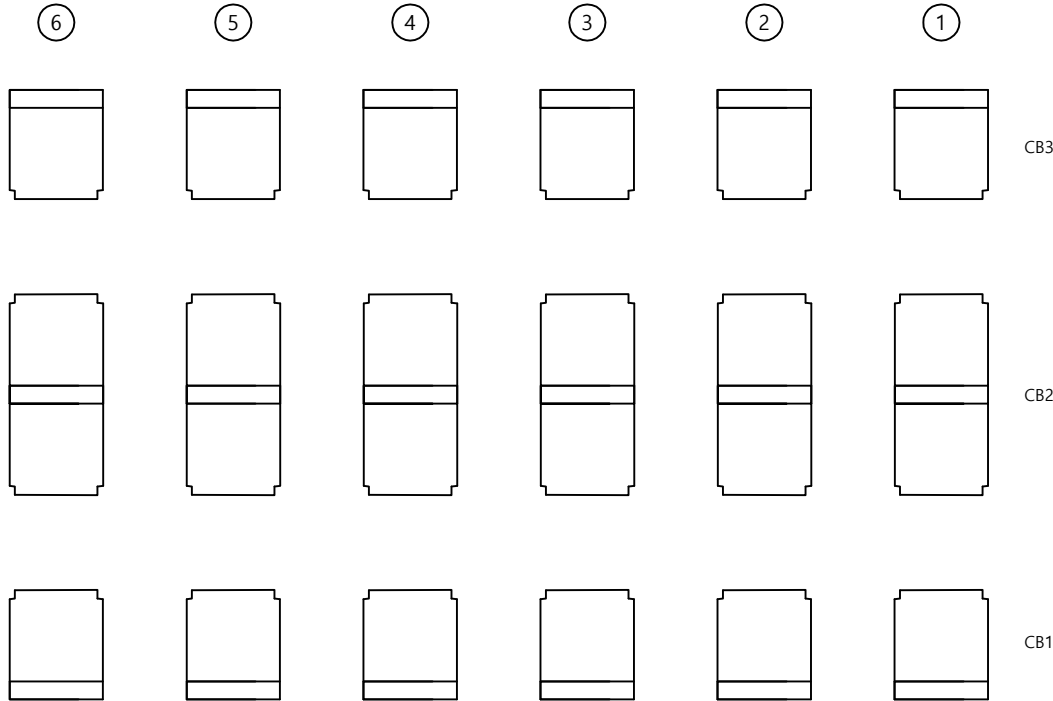
두현교(부산) 가로보 S1

| 가로보 | | | | | | | | | | |
|---|---|---|---|---|---|---|---|---|---|---|
| 1 | 구 | 가로보 | 균열 | 0.2 | 1.0 | | 1 | m | 1.00 | |
| 2 | 구 | 가로보 | 균열 | 0.2 | 1.5 | | 1 | m | 1.50 | |
| 3 | 구 | 가로보 | 균열 | 0.1 | 1.0 | | 1 | m | 1.00 | |
| 4 | 구 | 가로보 | 균열 | 0.1 | 1.5 | | 1 | m | 1.50 | |
| 5 | 구 | 가로보 | 균열 | 0.1 | 1.3 | | 1 | m | 1.30 | |
| 6 | 구 | 가로보 | 균열 | 0.1 | 1.5 | | 1 | m | 1.50 | |

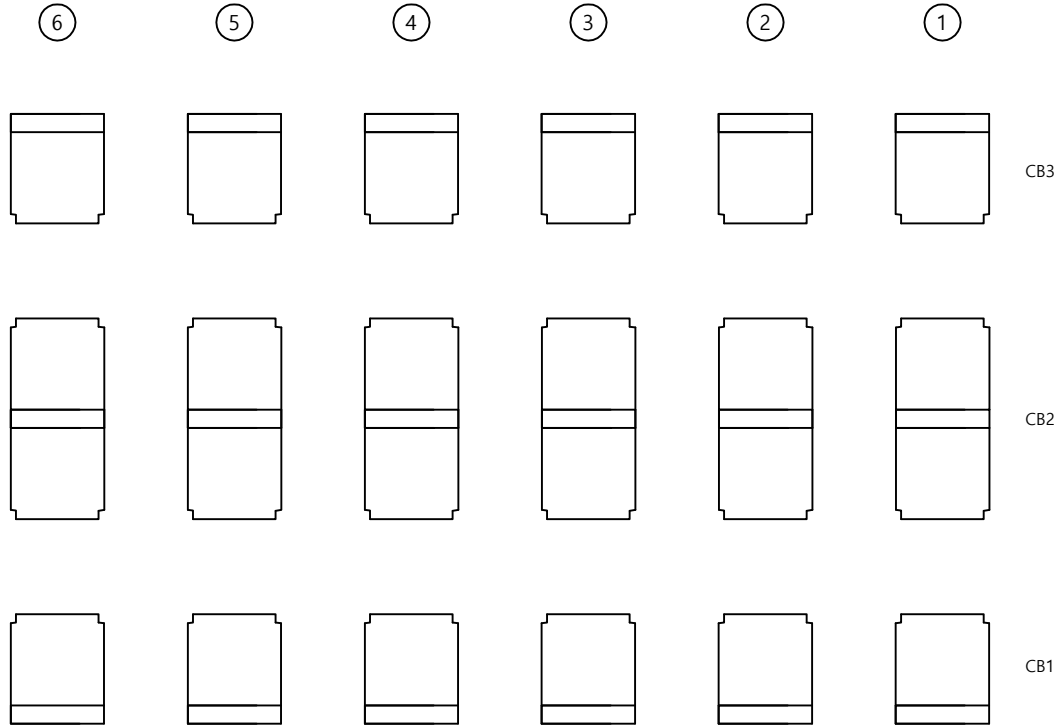
두현교(부산) 가로보 S7

| 변수 | 신/구 | 부재명 | 손 상 현 상 | 손 상 규 모 | | | | | 비고 |
|---|---|---|---|---|---|---|---|---|---|
| 1 | 구 | 가로보 | 균열 | 0.1 | 1.0 | | 1 | m | 1.00 |
| 2 | 신 | 가로보 | 균열 | 0.1 | 0.5 | | 1 | m | 0.50 |

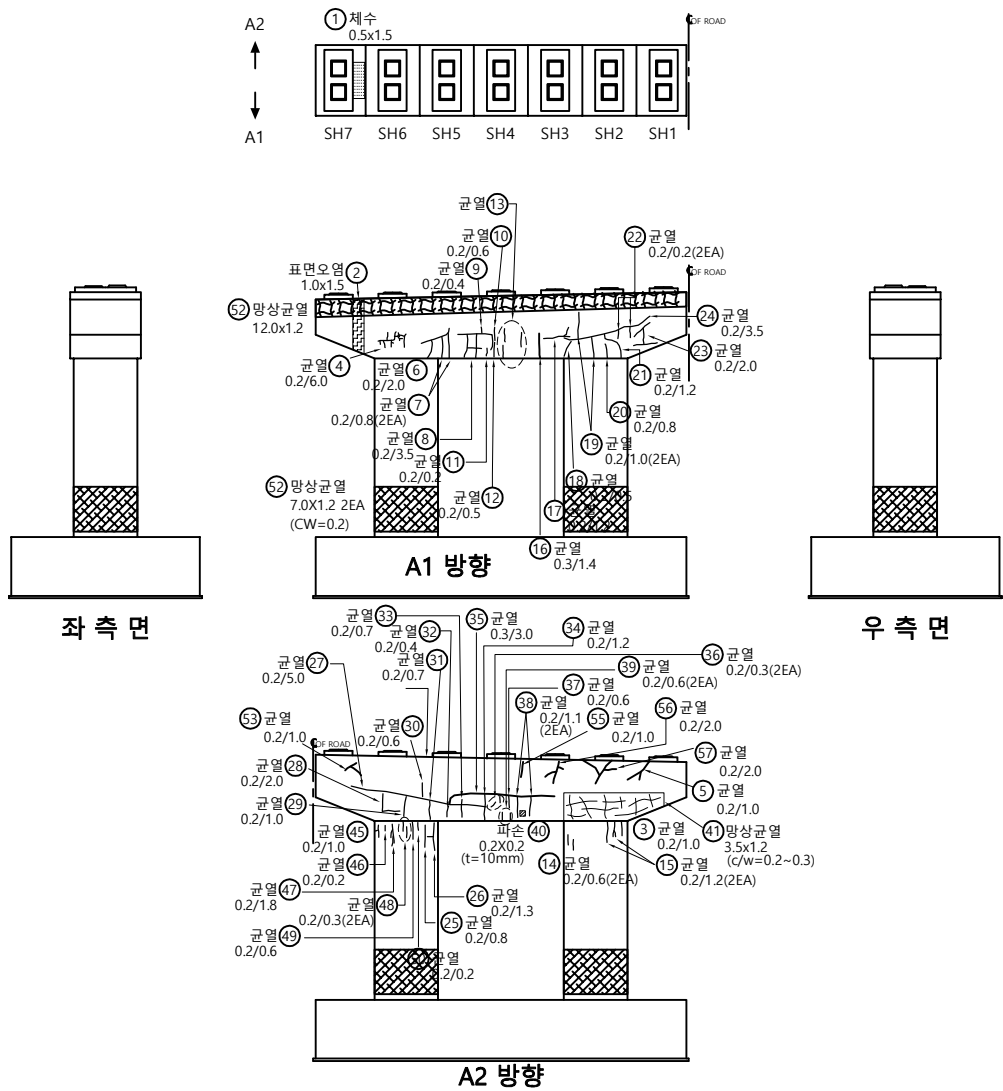
| 교각 | | | | | | | | | |
|---|---|---|---|---|---|---|---|---|---|
| P1 | | | | | | | | | |

| 교각 | | | | | | | | | |
|---|---|---|---|---|---|---|---|---|---|
| 36 | 구 | 교각 | 균열 | 0.2 | 0.3 | | 2 | m | 0.60 |
| 37 | 구 | 교각 | 균열 | 0.2 | 0.6 | | 1 | m | 0.60 |
| 38 | 구 | 교각 | 균열 | 0.2 | 1.1 | | 2 | m | 2.20 |
| 39 | 구 | 교각 | 균열 | 0.2 | 0.6 | | 2 | m | 1.20 |
| 40 | 구 | 교각 | 균열 | | 0.2 | 0.2 | 1 | m <sup>2</sup> | 0.04 |
| 41 | 구 | 교각 | 균열 | 0.2 | 3.5 | 1.2 | 1 | m <sup>2</sup> | 4.20 |
| 51 | 구 | 교각 | 방사균열 | 0.2 | 2.0 | 8.5 | 2 | m <sup>2</sup> | 34.00 |
| 52 | 구 | 교각 | 방사균열 | 0.2 | 12.0 | 1.2 | 1 | m <sup>2</sup> | 14.40 |

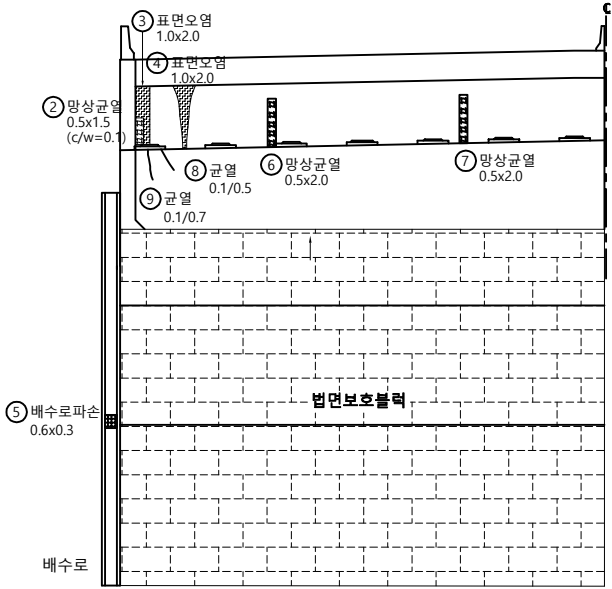
정면도

| 교대<br>A2 | | | | | | | | | |
|---|---|---|---|---|---|---|---|---|---|
| 1 | 구 | 교대 | 균열 | 0.2 | 1.0 | | 1 | m | 1.00 |
| 2 | 구 | 교대 | 망상균열 | | 0.5 | 1.5 | 1 | m <sup>2</sup> | 0.75 |
| 6 | 구 | 교대 | 망상균열 | | 0.5 | 2.0 | 1 | m <sup>2</sup> | 1.00 |
| 7 | 구 | 교대 | 망상균열 | | 0.5 | 2.0 | 1 | m <sup>2</sup> | 1.00 |
| 8 | 구 | 교대 | 균열 | 0.1 | 0.5 | | 1 | m | 0.50 |
| 9 | 구 | 교대 | 균열 | 0.1 | 0.7 | | 1 | m | 0.70 |
