# 두현교(부산) 교면포장 S1

# 손 상 물 량 표

| 용역명 | | 2023년 부산울산고속도로 정밀안전점검 및 성능평가용역 | | | |

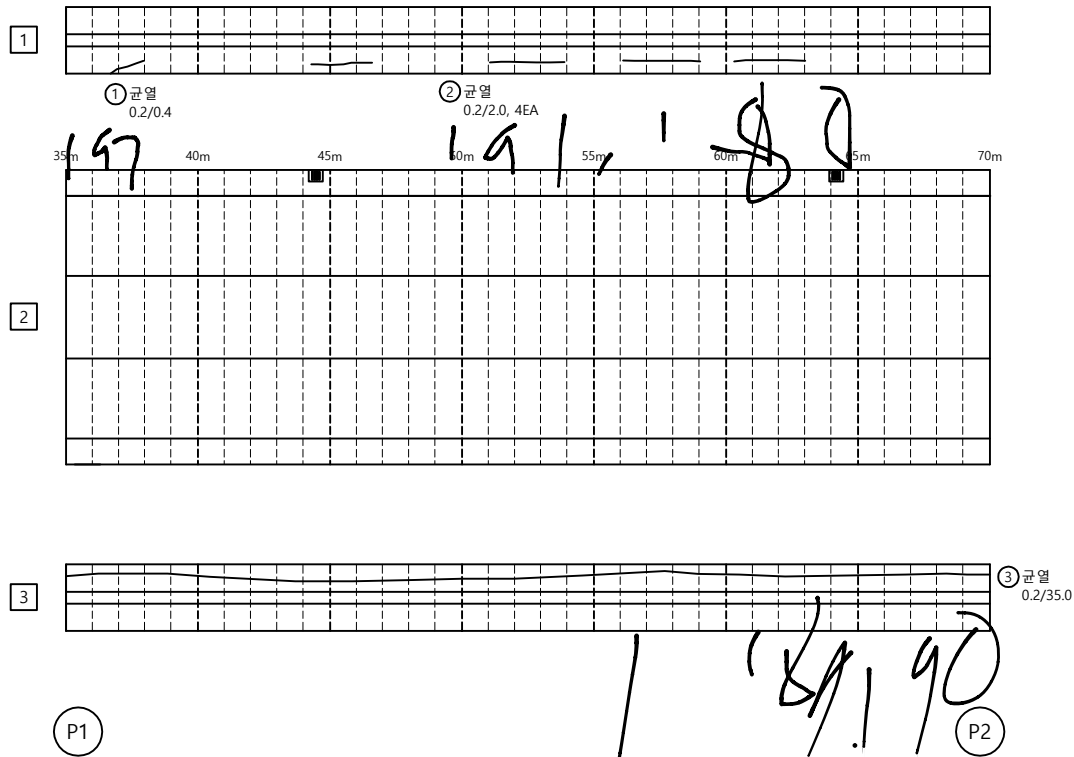
| 번호 | 신/구 | 부재명 | 손 상 현 황 | 손 상 규 모 | | | | | 비고 |
|---|---|---|---|---|---|---|---|---|---|
| 1 | 구 | 방호벽 | 균열 | 0.2 | 35.0 | | 1 | m | 35.00 |
| 2 | 구 | 배수시설 | 침수구 막힘 | | | | 1 | EA | 1.00 |

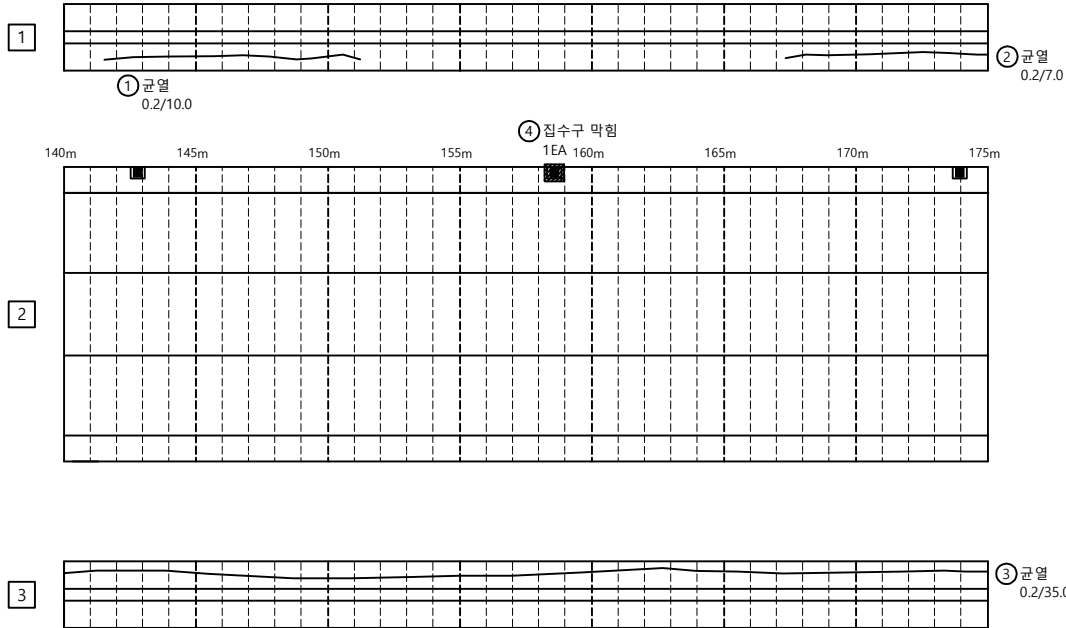
| 번호 | 선/구 | 부재명 | 손 상 현 황 | 손 상 규 모 | | | | | | 비 고 |
|---|---|---|---|---|---|---|---|---|---|---|
| 1 | 구 | 방호벽 | 균열 | 0.2 | 10.0 | | 1 | m | 10.00 | |
| 2 | 구 | 방호벽 | 균열 | 0.2 | 7.0 | | 1 | m | 7.00 | |
| 3 | 구 | 방호벽 | 균열 | 0.2 | 35.0 | | 1 | m | 35.00 | |

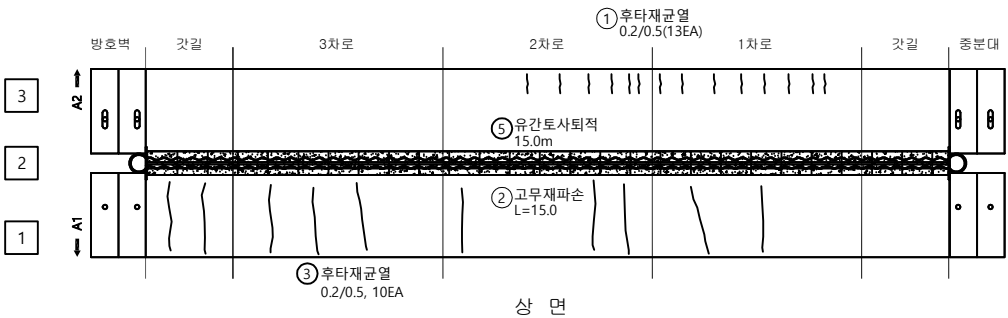
| 번호 | 선/구 | 부재명 | 손 상 령 령 | 손 상 규 모 | | | | | | 비고 |
|---|---|---|---|---|---|---|---|---|---|---|
| 1 | 구 | 신축이음 | 후타재 균열 | 0.2 | 0.5 | | 13 | m | 6.50 | |
| 3 | 구 | 신축이음 | 후타재 균열 | 0.2 | 0.5 | | 10 | m | 5.00 | |
| 4 | 구 | 신축이음 | 해부누수 | | 15.0 | | 1 | m | 15.00 | |

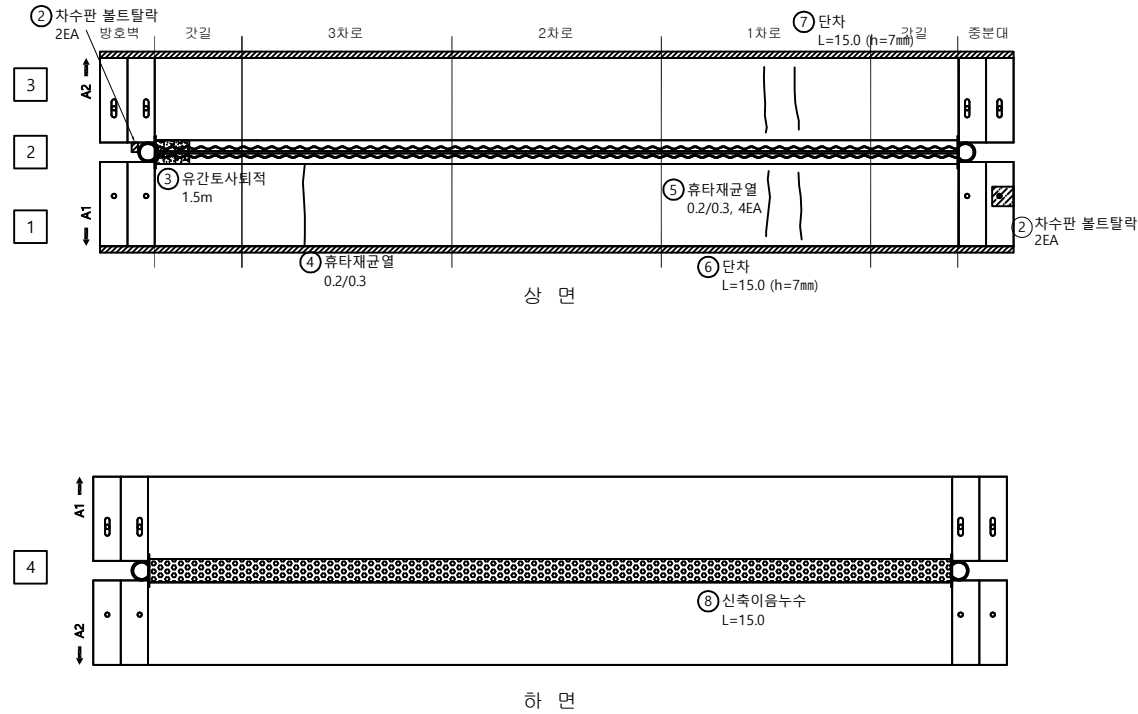
| 번호 | 신/구 | 부재명 | 손 상 현 상 | 손 상 규 모 | | | | | 비고 |
|---|---|---|---|---|---|---|---|---|---|
| 4 | 구 | 신축이음 | 후타재 균열 | 0.2 | 0.3 | | 1 | m | 0.30 |
| 5 | 구 | 신축이음 | 후타재 균열 | 0.2 | 0.3 | | 4 | m | 1.20 |
| 8 | 구 | 신축이음 | 하부누수 | | 15.0 | | 1 | m | 15.00 |

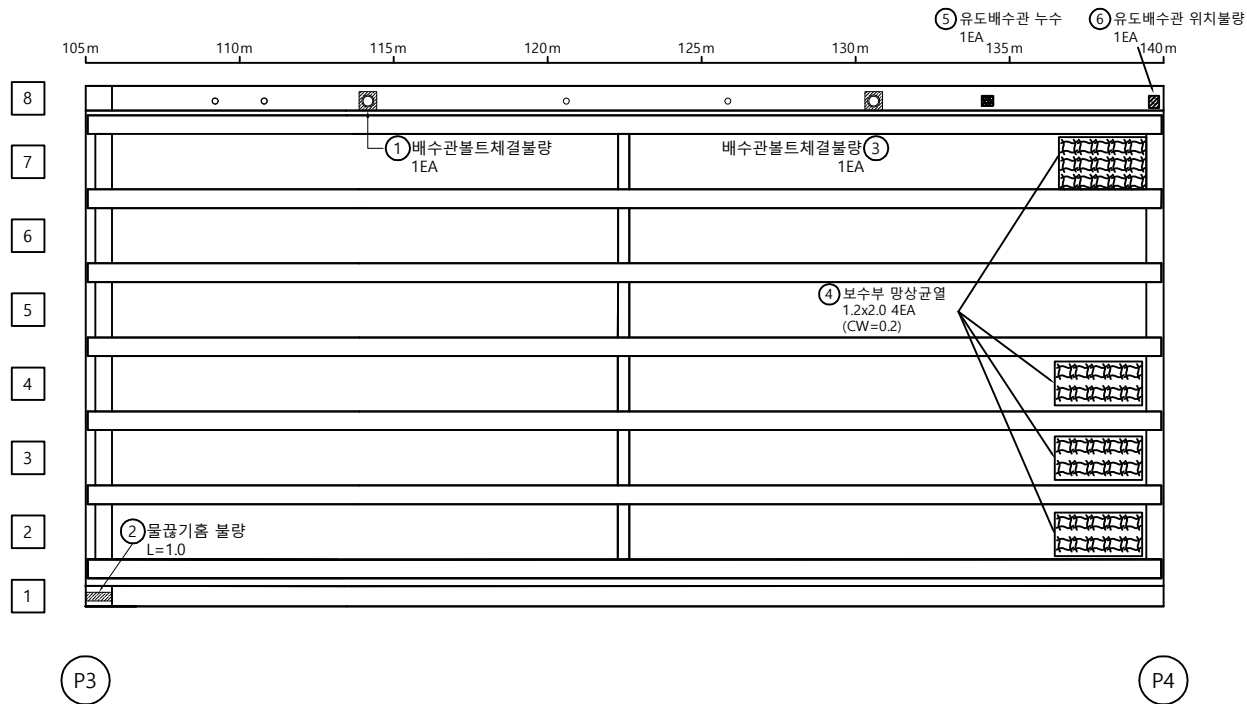
| 번호 | 신/구 | 부재명 | 손 상 현 황 | 손 상 규 모 | | | | | 비고 |
|---|---|---|---|---|---|---|---|---|---|
| 4 | 신 | 바닥판 | 보수부 망상균열 | 0.2 | 1.2 | 2.0 | 4 | m | 9.60 |
| 5 | 신 | 배수시설 | 유도배수관 누수 | | | | 1 | EA | 1.00 |

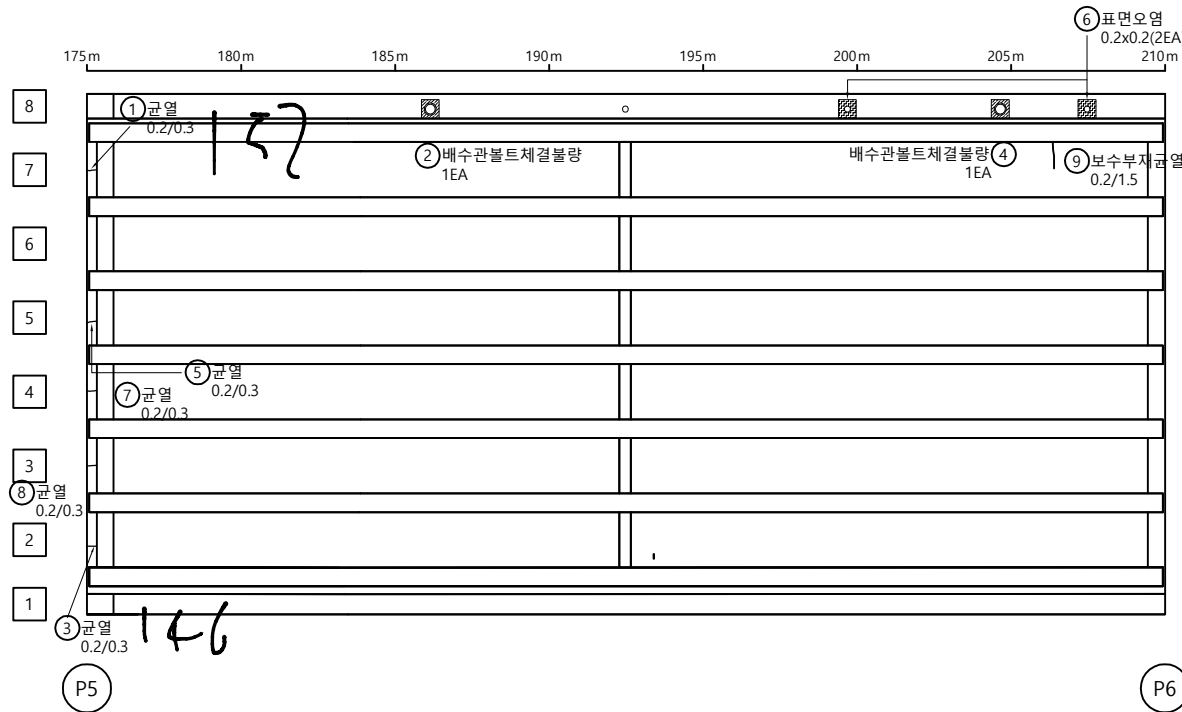
| 번호 | 신/구 | 부재명 | 손 상 현 황 | 손 상 규 모 | | | | | 비고 |
|---|---|---|---|---|---|---|---|---|---|
| 1 | 구 | 바닥판 | 균열 | 0.2 | 0.3 | | 1 | m | 0.30 |
| 3 | 구 | 바닥판 | 균열 | 0.2 | 0.3 | | 1 | m | 0.30 |
| 5 | 구 | 바닥판 | 균열 | 0.2 | 0.3 | | 1 | m | 0.30 |
| 7 | 구 | 바닥판 | 균열 | 0.2 | 0.3 | | 1 | m | 0.30 |
| 8 | 구 | 바닥판 | 균열 | 0.2 | 0.3 | | 1 | m | 0.30 |
| 9 | 신 | 바닥판 | 보수부재균열 | 0.2 | 1.5 | | 1 | m | 1.50 |

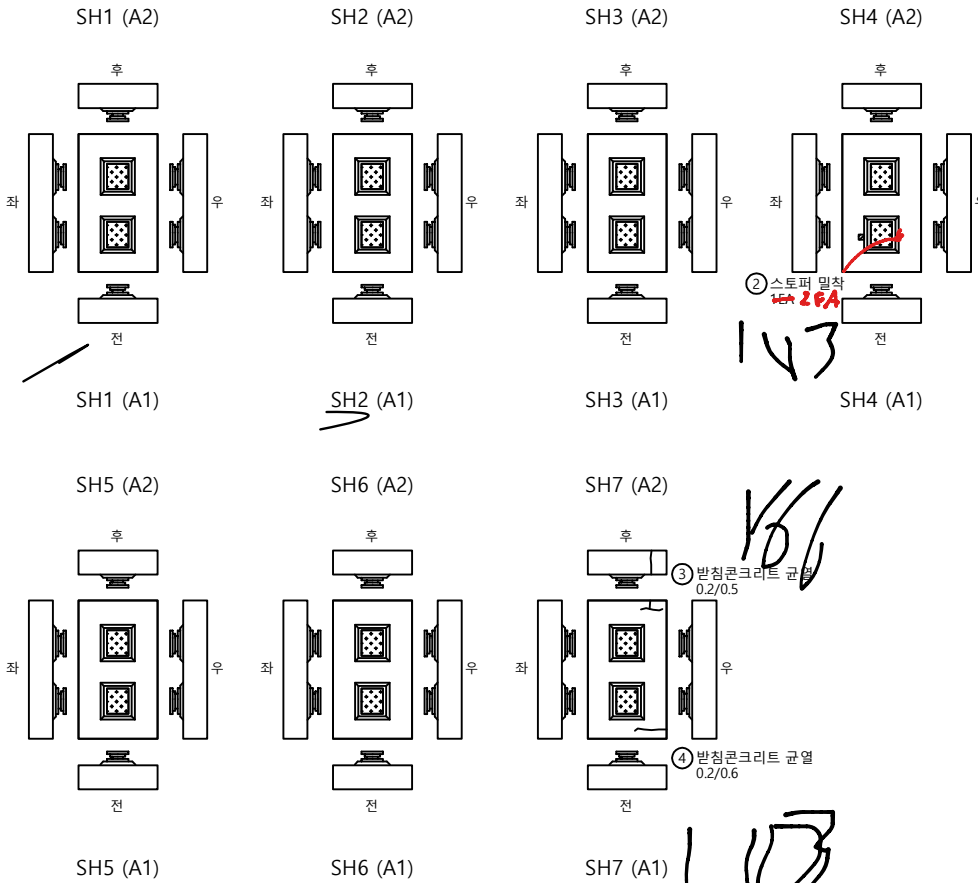
① 플레이트부식  
14EA
