# 두현교(부산) 교면포장 S1

2023년 부산울산고속도로 정밀안전점검 및 성능평가용역

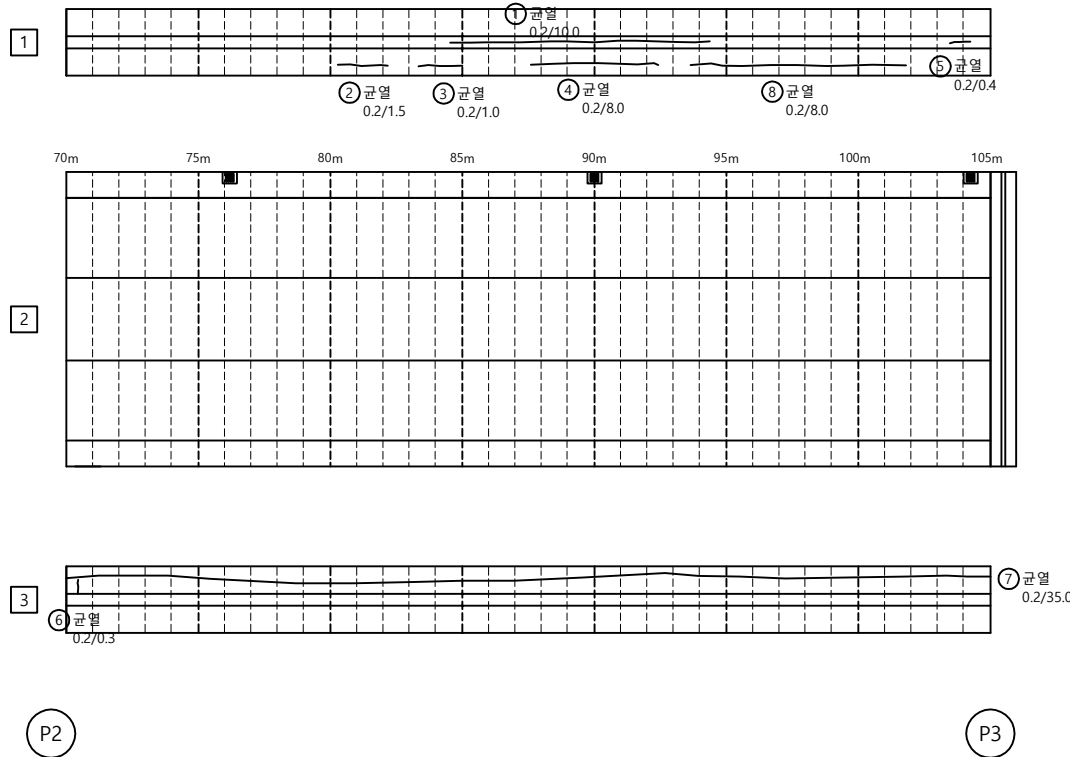
| 번호 | 신/구 | 부재명 | 손 상 현 상 | 손 상 규 모 | | | | | | 비고 |
|---|---|---|---|---|---|---|---|---|---|---|
| 1 | 구 | 방호벽 | 균열 | 0.2 | 10.0 | | 1 | m | 10.00 | |
| 2 | 구 | 방호벽 | 균열 | 0.2 | 1.5 | | 1 | m | 1.50 | |
| 3 | 구 | 방호벽 | 균열 | 0.2 | 1.0 | | 1 | m | 1.00 | |
| 4 | 구 | 방호벽 | 균열 | 0.2 | 8.0 | | 1 | m | 8.00 | |
| 5 | 구 | 방호벽 | 균열 | 0.2 | 0.4 | | 1 | m | 0.40 | |
| 6 | 구 | 방호벽 | 균열 | 0.2 | 0.3 | | 1 | m | 0.30 | |
| 7 | 구 | 방호벽 | 균열 | 0.2 | 35.0 | | 1 | m | 35.00 | |
| 8 | 신 | 방호벽 | 균열 | 0.2 | 8.0 | | 1 | m | 8.00 | |
