# 두현교(부산) 교면포장 S1

| 거더<br>S2 | | | | | | | | | | |
|---|---|---|---|---|---|---|---|---|---|---|
| 12 | | | | | | | | | | |

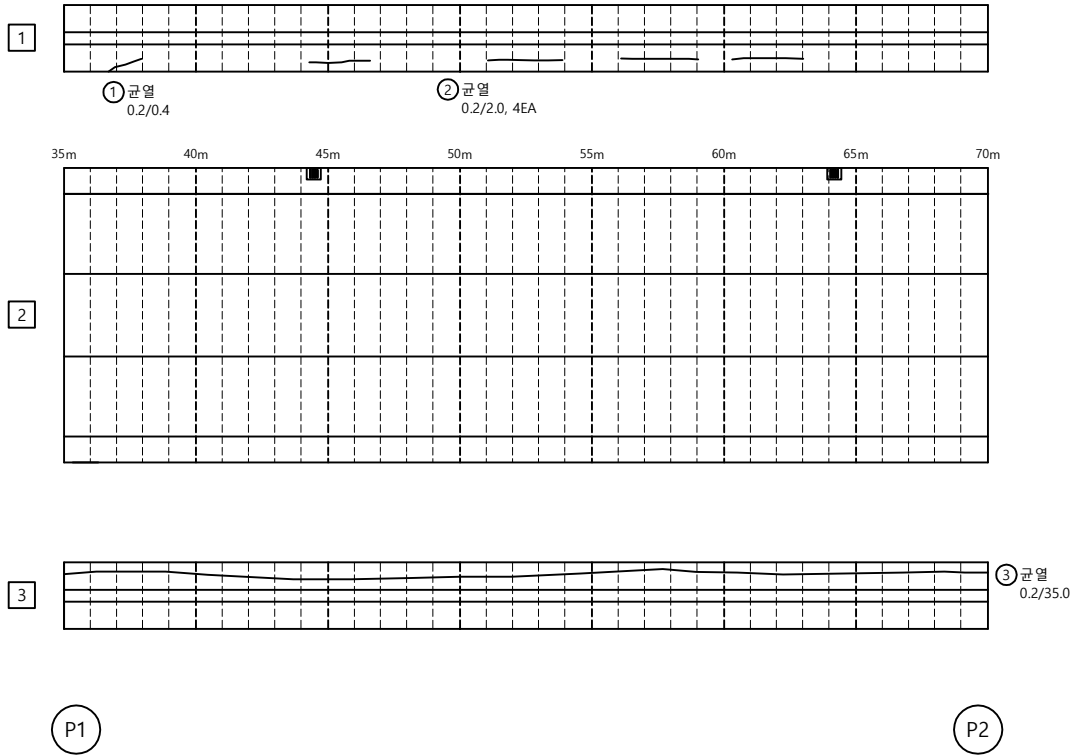
| 교면포장 | | | | | | | | | | |
|---|---|---|---|---|---|---|---|---|---|---|
| 1 | 구 | 방호벽 | 균열 | 0.2 | 0.4 | | 1 | m | 0.40 | |
| 2 | 구 | 방호벽 | 균열 | 0.2 | 2.0 | | 4 | m | 8.00 | |
| 3 | 구 | 방호벽 | 균열 | 0.2 | 35.0 | | 1 | m | 35.00 | |

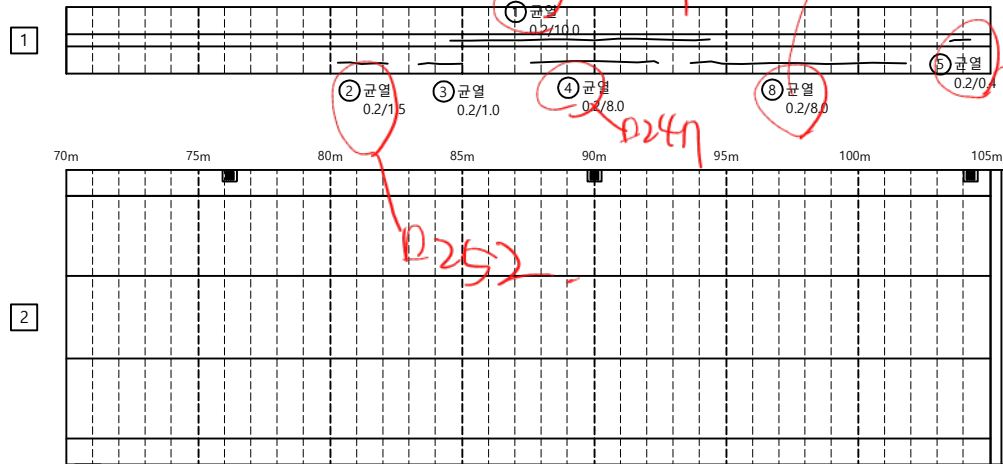
| 번호 | 신/구 | 부재명 | 손 상 현 상 | 손 상 규 모 | | | | | | 비고 |
|---|---|---|---|---|---|---|---|---|---|---|
| 1 | 구 | 방호벽 | 균열 | 0.2 | 10.0 | | 1 | m | 10.00 | |
| 2 | 구 | 방호벽 | 균열 | 0.2 | 1.5 | | 1 | m | 1.50 | |
| 3 | 구 | 방호벽 | 균열 | 0.2 | 1.0 | | 1 | m | 1.00 | |
| 4 | 구 | 방호벽 | 균열 | 0.2 | 8.0 | | 1 | m | 8.00 | |
| 5 | 구 | 방호벽 | 균열 | 0.2 | 0.4 | | 1 | m | 0.40 | |
| 6 | 구 | 방호벽 | 균열 | 0.2 | 0.3 | | 1 | m | 0.30 | |
| 7 | 구 | 방호벽 | 균열 | 0.2 | 35.0 | | 1 | m | 35.00 | |
| 8 | 신 | 방호벽 | 균열 | 0.2 | 8.0 | | 1 | m | 8.00 | |

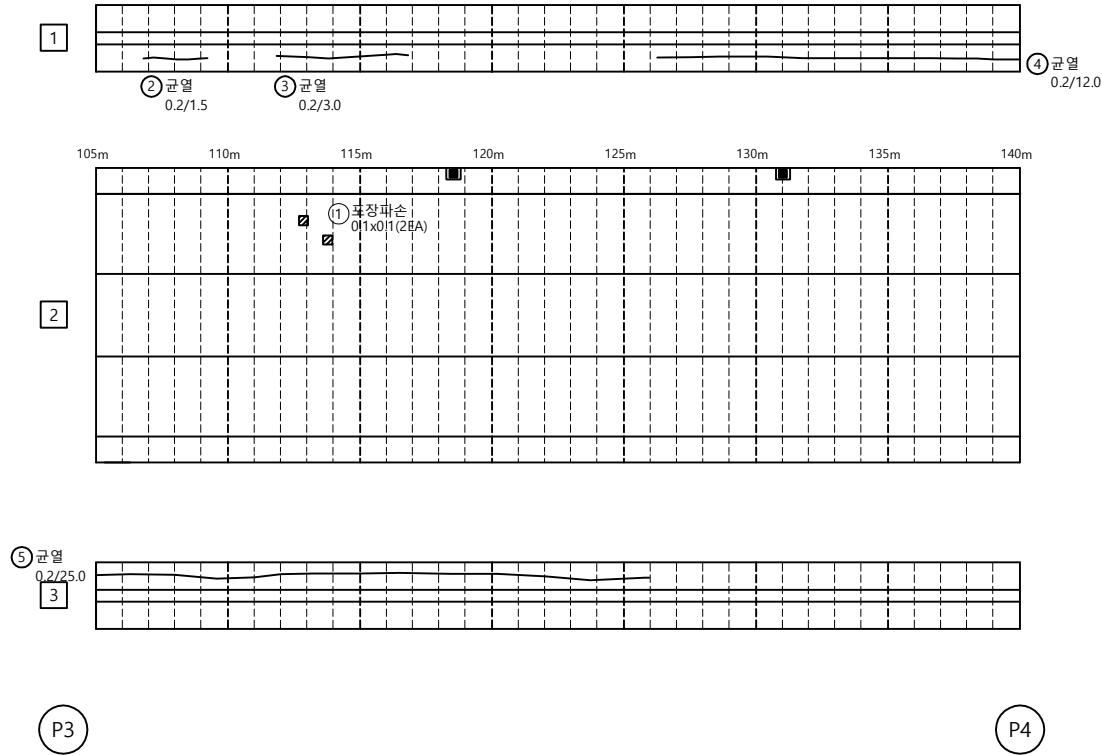
| 교면포장 | | | | | | | | | | |
|---|---|---|---|---|---|---|---|---|---|---|
| 2 | 구 | 방호벽 | 균열 | 0.2 | 1.5 | | 1 | m | 1.50 | |
| 3 | 구 | 방호벽 | 균열 | 0.2 | 3.0 | | 1 | m | 3.00 | |
| 4 | 구 | 방호벽 | 균열 | 0.2 | 12.0 | | 1 | m | 12.00 | |
| 5 | 구 | 방호벽 | 균열 | 0.2 | 25.0 | | 1 | m | 25.00 | |

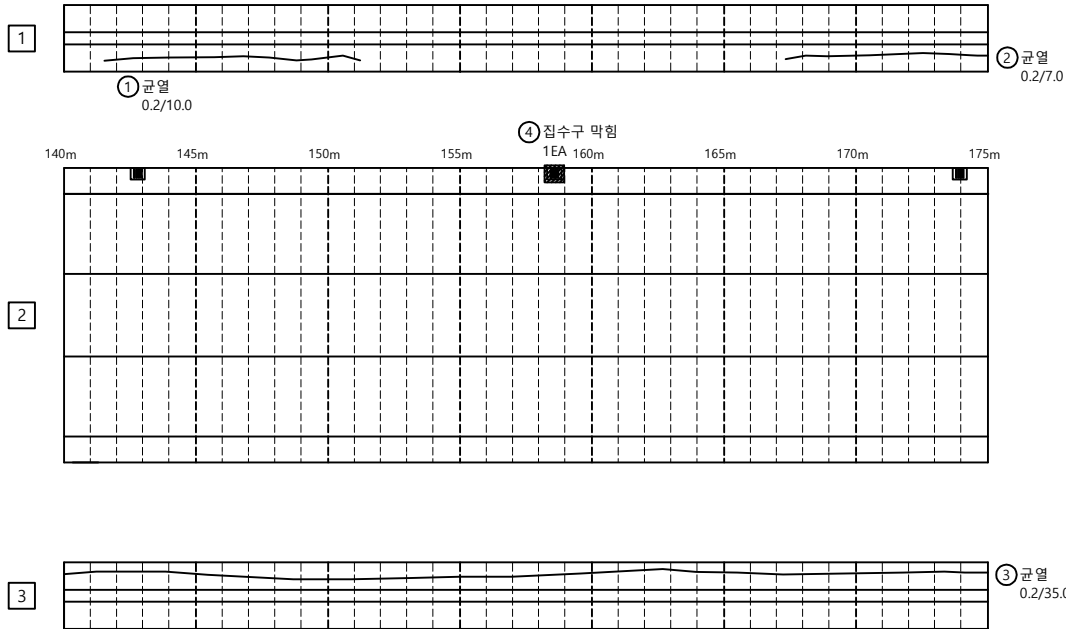
| 번호 | 선/구 | 부재명 | 손 상 원 인 | 손 상 규 모 | | | | | | 비 고 |
|---|---|---|---|---|---|---|---|---|---|---|
| 1 | 구 | 방호벽 | 균열 | 0.2 | 10.0 | | 1 | m | 10.00 | |
| 2 | 구 | 방호벽 | 균열 | 0.2 | 7.0 | | 1 | m | 7.00 | |
| 3 | 구 | 방호벽 | 균열 | 0.2 | 35.0 | | 1 | m | 35.00 | |

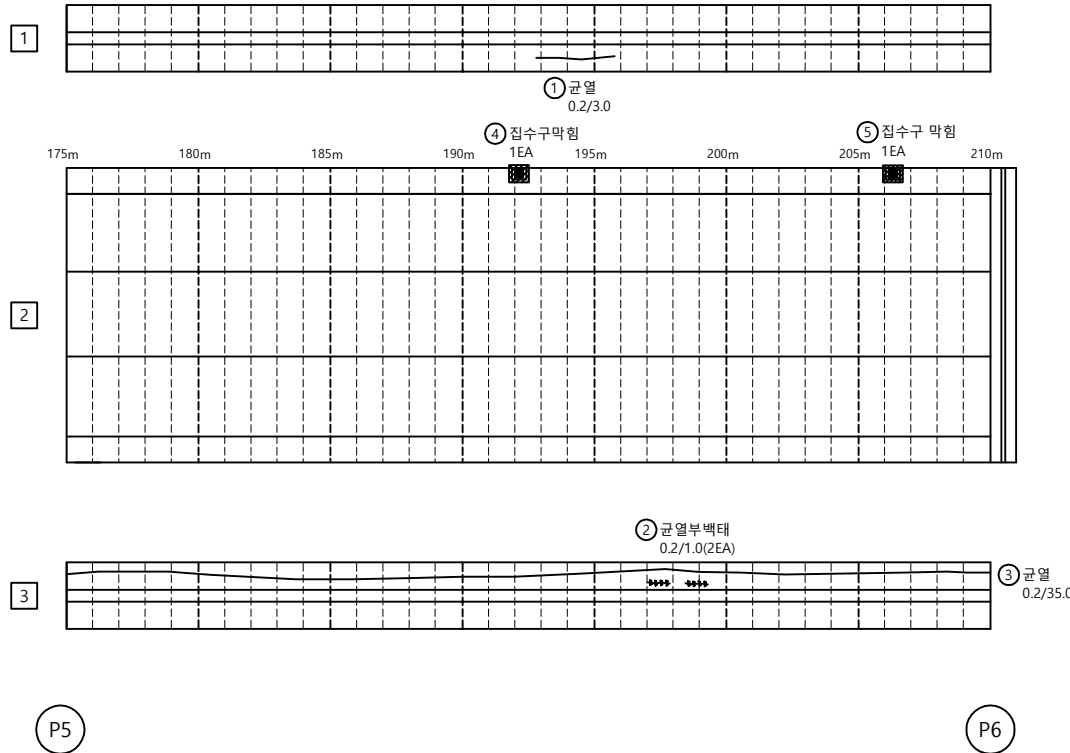
| 번호 | 신/구 | 부재명 | 손 상 현 장 | 손 상 규 모 | | | | | | 비고 |
|---|---|---|---|---|---|---|---|---|---|---|
| 1 | 구 | 방호벽 | 균열 | 0.2 | 3.0 | | 1 | m | 3.00 | |
| 2 | 구 | 방호벽 | 균열부백태 | 0.2 | 0.3 | | 2 | m | 0.60 | |
| 3 | 구 | 방호벽 | 균열 | 0.2 | 35.0 | | 1 | m | 35.00 | |

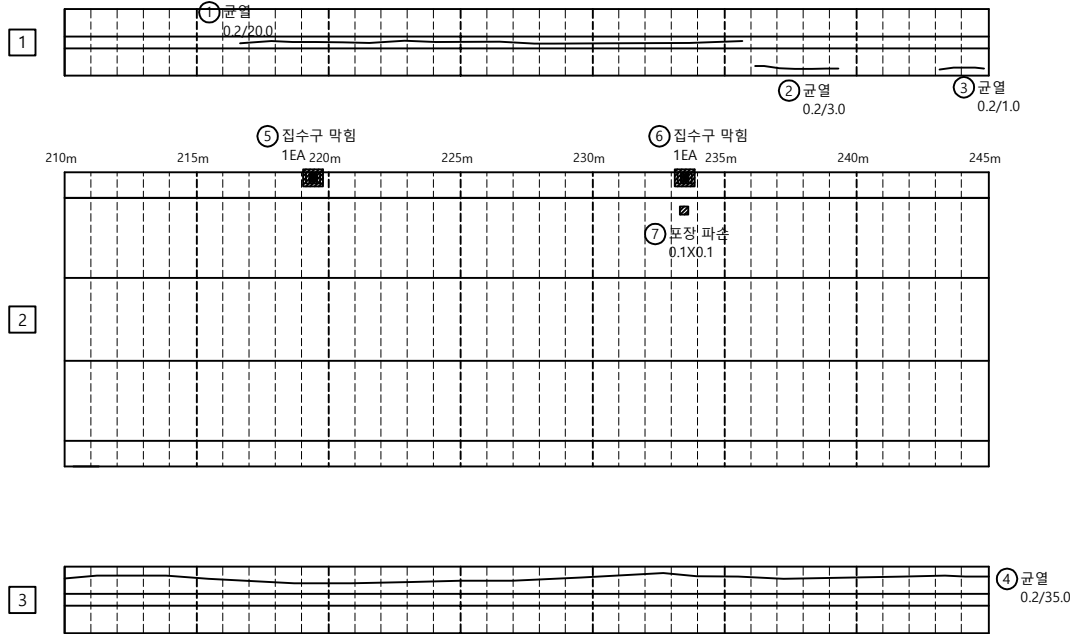
| 번호 | 선/구 | 부재명 | 손 상 현 황 | 손 상 규 모 | | | | | | 비 고 |
|---|---|---|---|---|---|---|---|---|---|---|
| 1 | 구 | 방호벽 | 균열 | 0.2 | 20.0 | | 1 | m | 20.00 | |
| 2 | 구 | 방호벽 | 균열 | 0.2 | 3.0 | | 1 | m | 3.00 | |
| 3 | 구 | 방호벽 | 균열 | 0.2 | 1.0 | | 1 | m | 1.00 | |
| 4 | 구 | 방호벽 | 균열 | 0.2 | 35.0 | | 1 | m | 35.00 | |

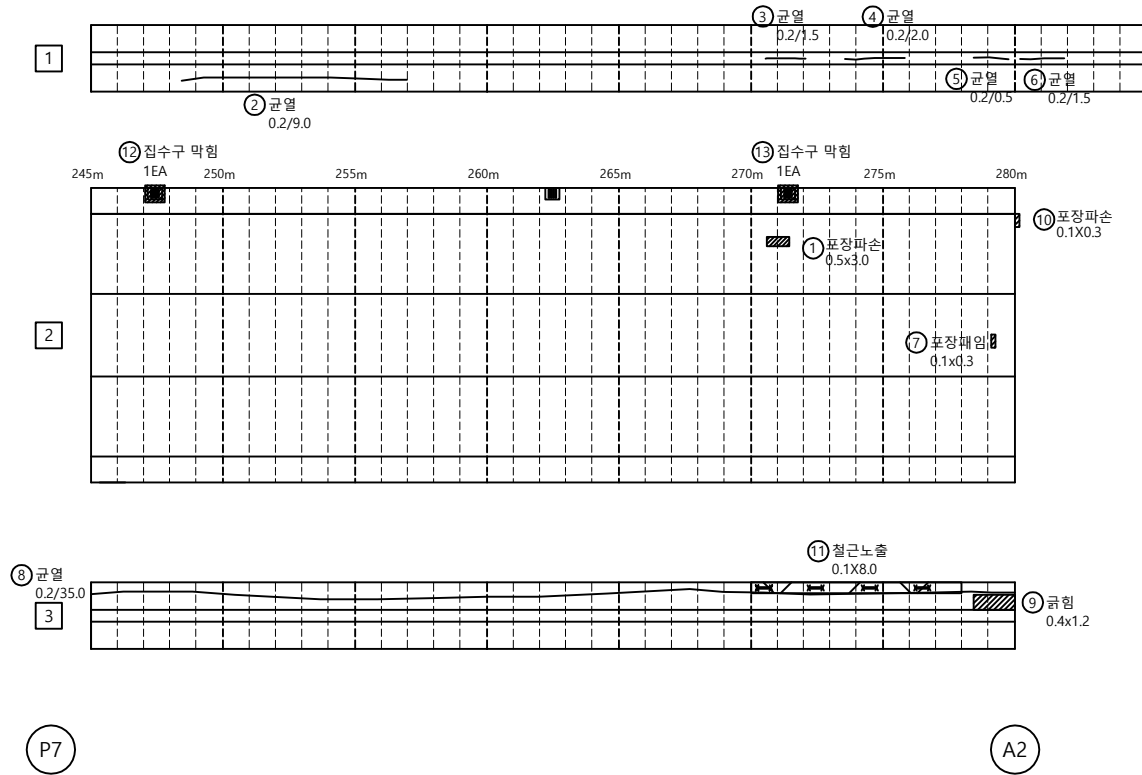
| 번호 | 선/구 | 부재명 | 손 상 원 인 | 손 상 규 모 | | | | | | 비고 |
|---|---|---|---|---|---|---|---|---|---|---|
| 2 | 구 | 방호벽 | 균열 | 0.2 | 9.0 | | 1 | m | 9.00 | |
| 3 | 구 | 방호벽 | 균열 | 0.2 | 1.5 | | 1 | m | 1.50 | |
| 4 | 구 | 방호벽 | 균열 | 0.2 | 2.0 | | 1 | m | 2.00 | |
| 5 | 구 | 방호벽 | 균열 | 0.2 | 0.5 | | 1 | m | 0.50 | |
| 6 | 구 | 방호벽 | 균열 | 0.2 | 1.5 | | 1 | m | 1.50 | |
| 8 | 구 | 방호벽 | 균열 | 0.2 | 35.0 | | 1 | m | 35.00 | |
| 9 | 구 | 방호벽 | 균열 | 0.4 | 1.2 | | 1 | m | 1.20 | |

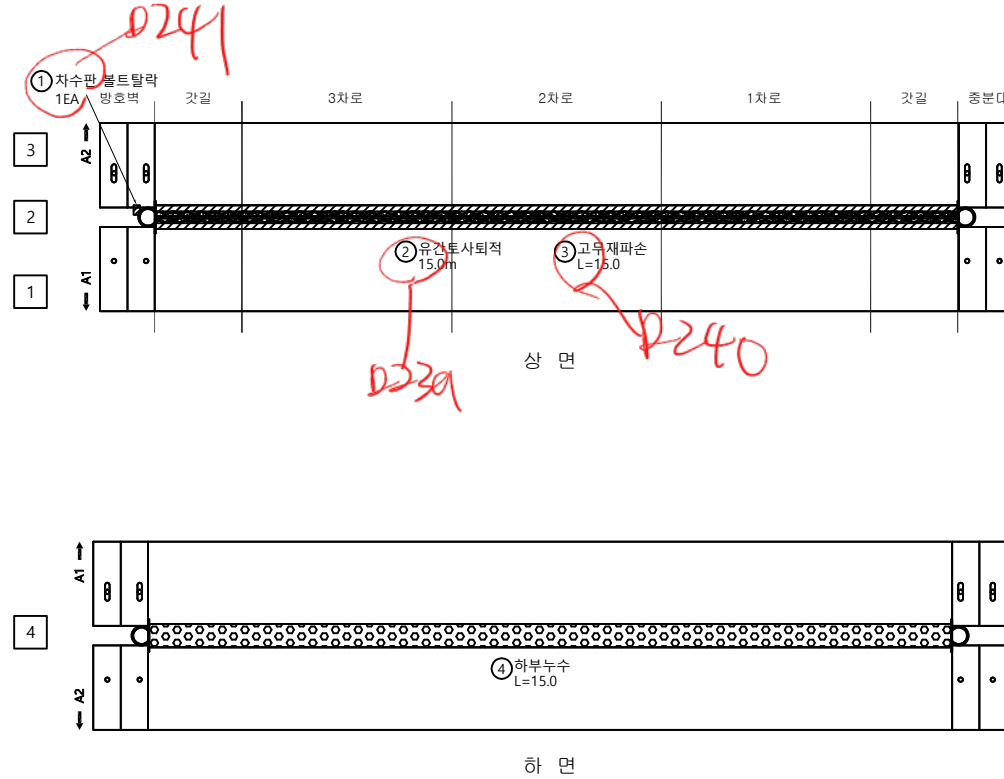
D236-237전경 D238 연속판 55mm.

| 번호 | 선/구 | 부재명 | 손상현황 | 손상규모 | | | | | | 비고 |
|---|---|---|---|---|---|---|---|---|---|---|
| 4 | 구 | 신축이음 | 해부누수 | | 15.0 | | 1 | m | 15.00 | |

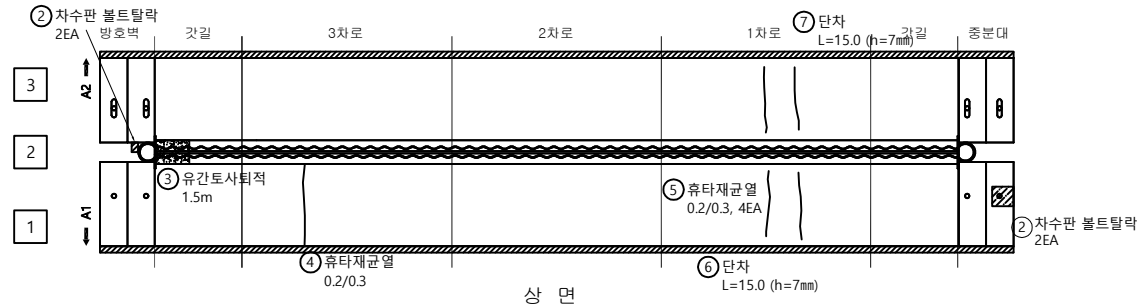
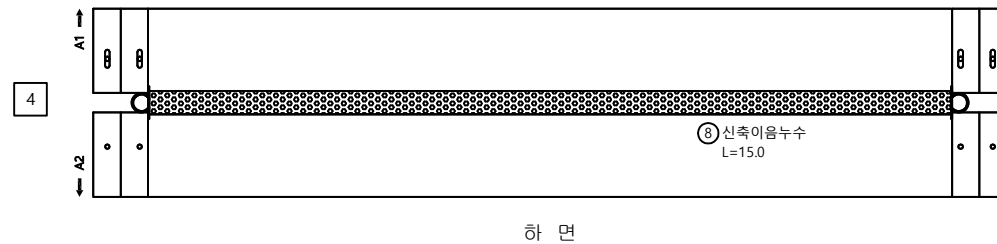
| 번호 | 신/구 | 부재명 | 손 상 현 상 | 손 상 규 모 | | | | | 비고 |
|---|---|---|---|---|---|---|---|---|---|
| 4 | 구 | 신축이음 | 후타재 균열 | 0.2 | 0.3 | | 1 | m | 0.30 |
| 5 | 구 | 신축이음 | 후타재 균열 | 0.2 | 0.3 | | 4 | m | 1.20 |
| 8 | 구 | 신축이음 | 하부누수 | | 15.0 | | 1 | m | 15.00 |

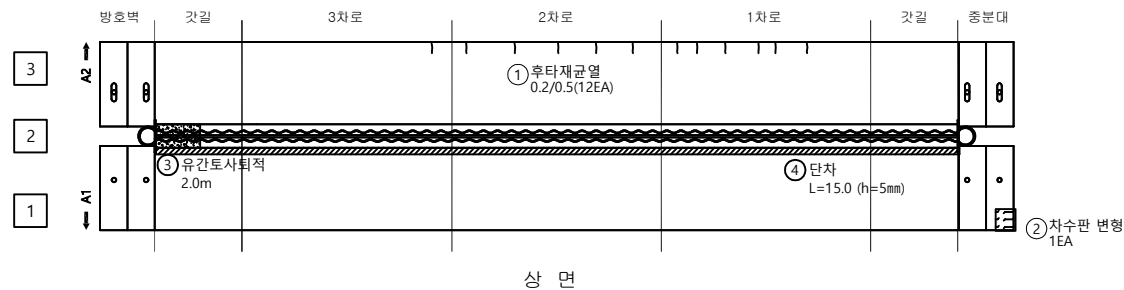
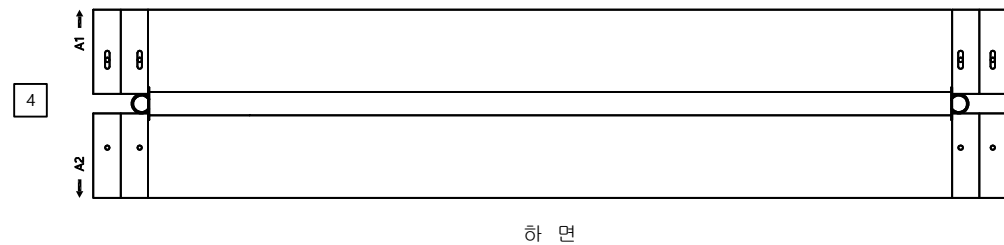
| 신축이음 | | | | | | | | | | |
|---|---|---|---|---|---|---|---|---|---|---|
| 1 | 구 | 신축이음 | 후타재 균열 | 0.2 | 0.5 | | 12 | m | 6.00 | |

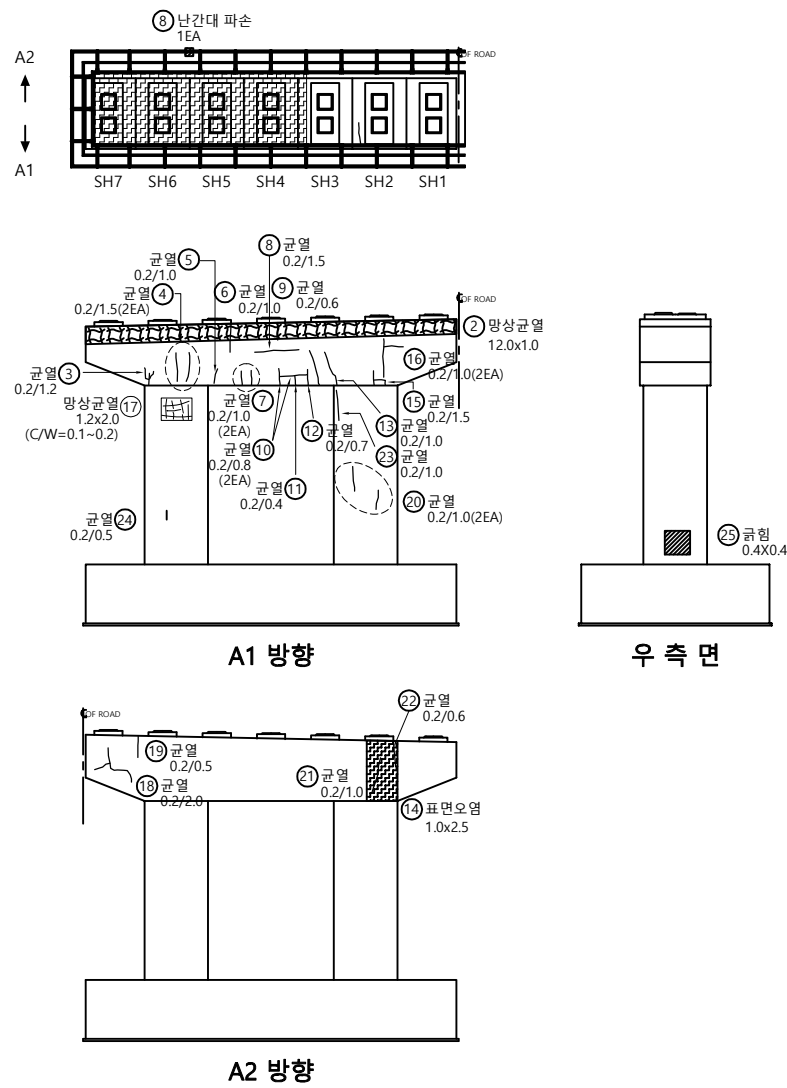
| 교각 | | | | | | | | | | |
|---|---|---|---|---|---|---|---|---|---|---|
| 3 | 구 | 교각 | 균열 | 0.2 | 1.0 | | 1 | m | 1.00 | |
| 4 | 구 | 교각 | 균열 | 0.2 | 0.6 | | 1 | m | 0.60 | |
| 5 | 구 | 교각 | 균열 | 0.2 | 1.0 | | 1 | m | 1.00 | |
| 6 | 구 | 교각 | 균열 | 0.2 | 2.0 | | 1 | m | 2.00 | |
| 8 | 구 | 교각 | 균열 | 0.2 | 3.5 | | 1 | m | 3.50 | |
| 35 | 구 | 교각 | 균열 | 0.3 | 3.0 | | 1 | m | 3.00 | |

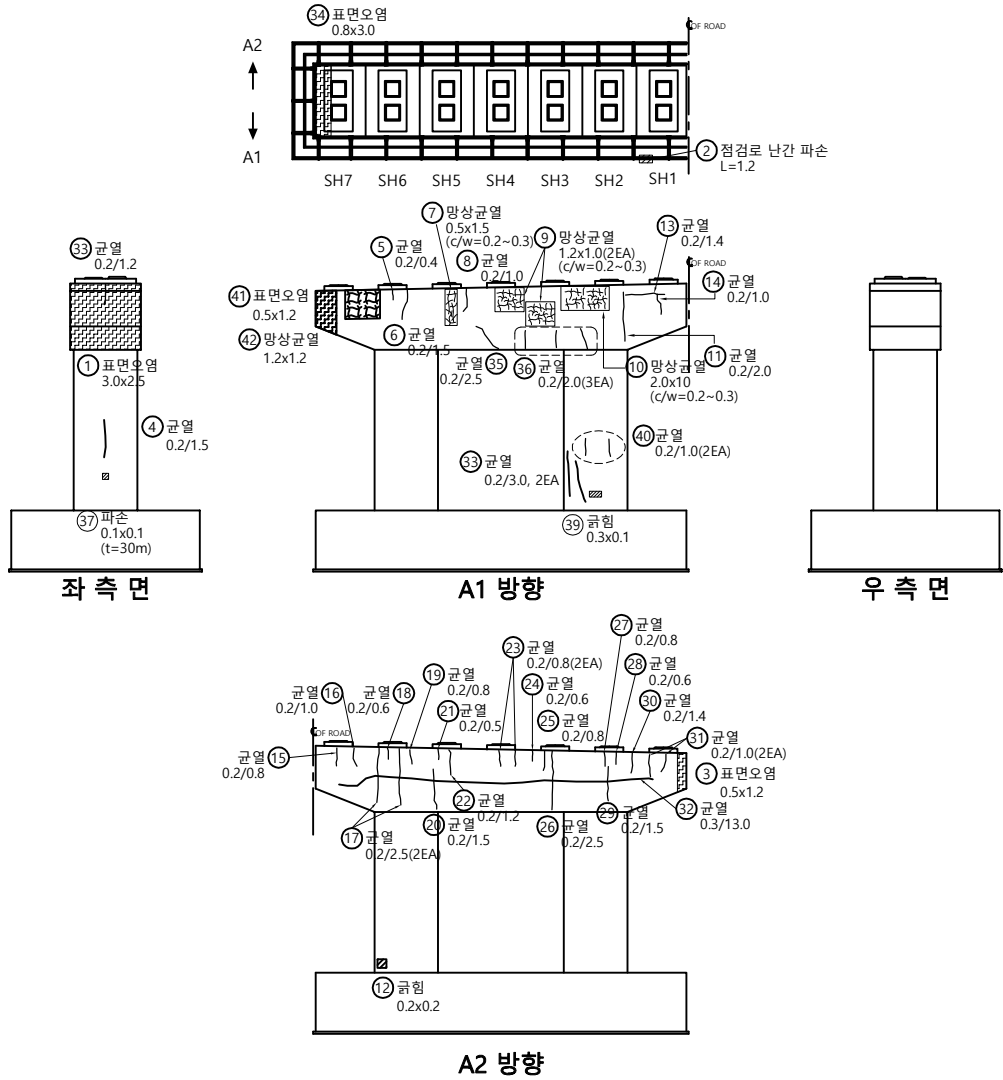
| 교각 | | | | | | | | | |
|---|---|---|---|---|---|---|---|---|---|
| P4 | | | | | | | | | |

| 교각 | | | | | | | | | |
|---|---|---|---|---|---|---|---|---|---|
| 35 | 구 | 교각 | 균열 | 0.2 | 2.5 | | 1 | m | 2.50 |
