# 두현교(부산) 교면포장 S1

## 손상물량표

| 용역명 | | 2023년 부산울산고속도로 정밀안전점검 및 성능평가용역 | | | |

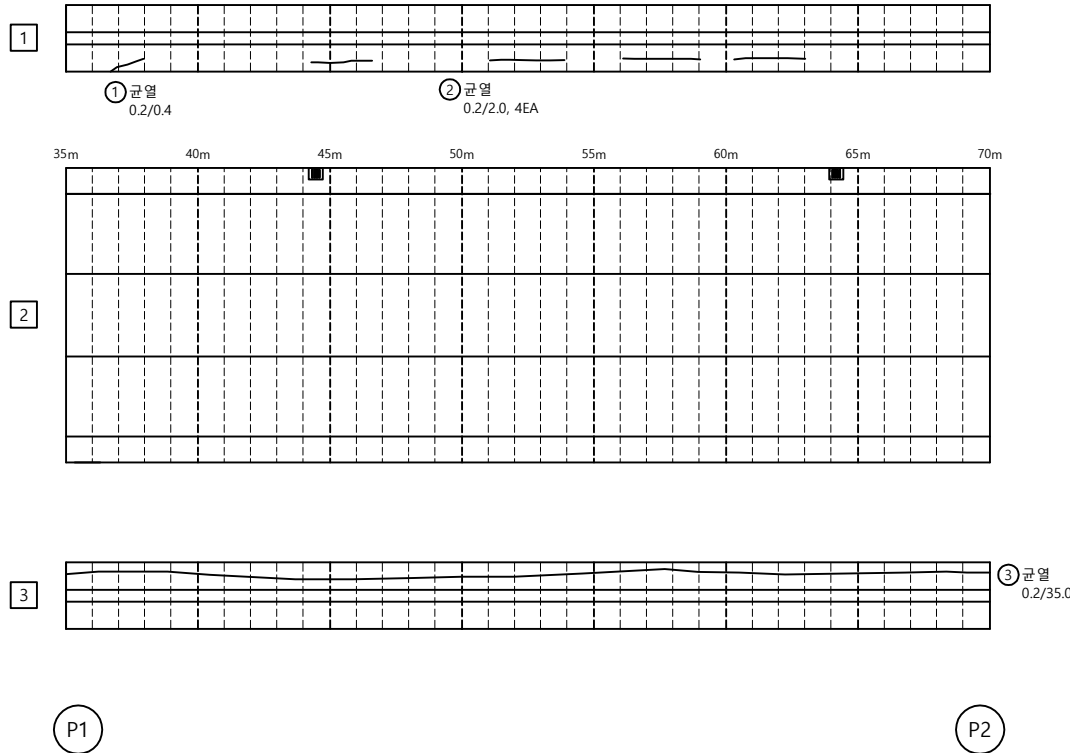
| 번호 | 신/구 | 부재명 | 손상현황 | 손상규모 | | | | | 비고 |
|---|---|---|---|---|---|---|---|---|---|
| 1 | 구 | 방호벽 | 균열 | 0.2 | 0.4 | | 1 | m | 0.40 |
| 2 | 구 | 방호벽 | 균열 | 0.2 | 2.0 | | 4 | m | 8.00 |
| 3 | 구 | 방호벽 | 균열 | 0.2 | 35.0 | | 1 | m | 35.00 |

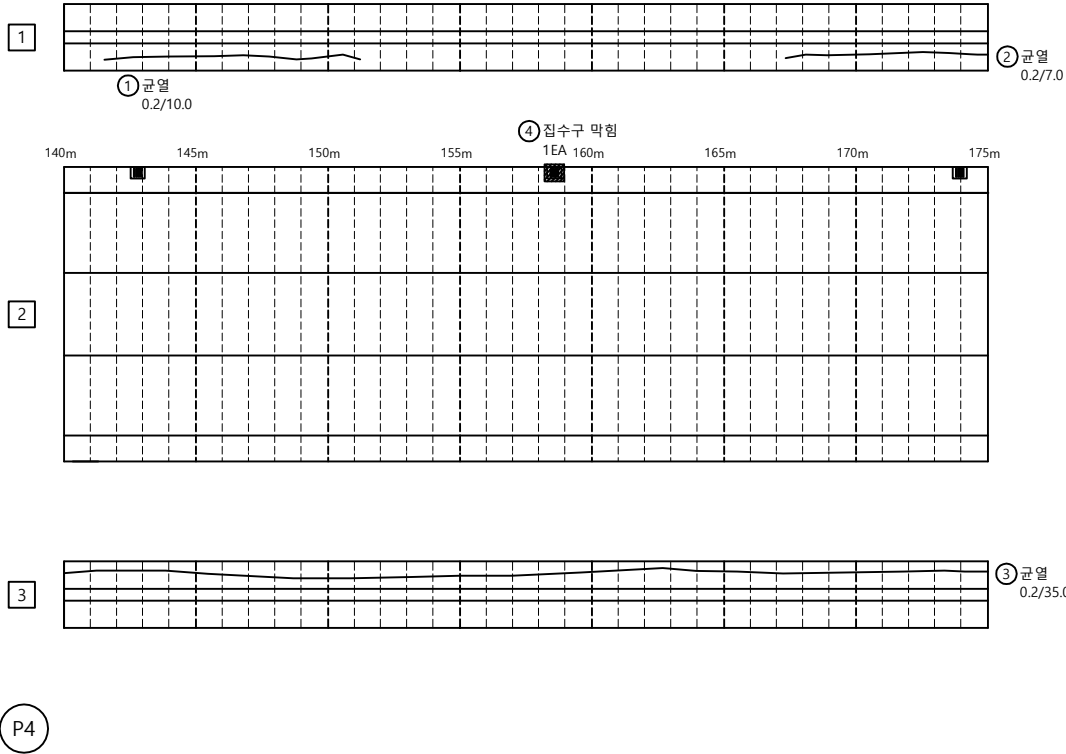
| 번호 | 선/구 | 부재명 | 손 상 현 황 | 손 상 규 모 | | | | | | 비고 |
|---|---|---|---|---|---|---|---|---|---|---|
| 1 | 구 | 방호벽 | 균열 | 0.2 | 10.0 | | 1 | m | 10.00 | |
| 2 | 구 | 방호벽 | 균열 | 0.2 | 7.0 | | 1 | m | 7.00 | |
| 3 | 구 | 방호벽 | 균열 | 0.2 | 35.0 | | 1 | m | 35.00 | |

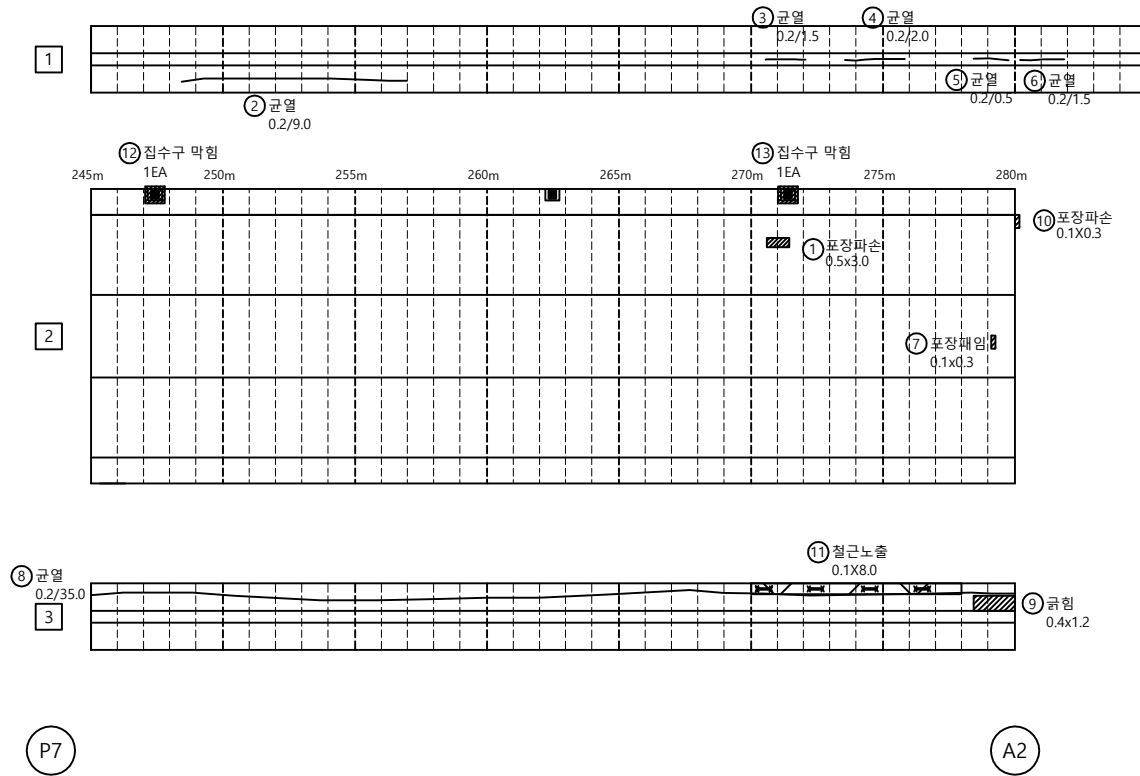
| 번호 | 선/구 | 부재명 | 손 상 원 인 | 손 상 규 모 | | | | | | 비 고 |
|---|---|---|---|---|---|---|---|---|---|---|
| 2 | 구 | 방호벽 | 균열 | 0.2 | 9.0 | | 1 | m | 9.00 | |
| 3 | 구 | 방호벽 | 균열 | 0.2 | 1.5 | | 1 | m | 1.50 | |
| 4 | 구 | 방호벽 | 균열 | 0.2 | 2.0 | | 1 | m | 2.00 | |
| 5 | 구 | 방호벽 | 균열 | 0.2 | 0.5 | | 1 | m | 0.50 | |
| 6 | 구 | 방호벽 | 균열 | 0.2 | 1.5 | | 1 | m | 1.50 | |
| 8 | 구 | 방호벽 | 균열 | 0.2 | 35.0 | | 1 | m | 35.00 | |
| 9 | 구 | 방호벽 | 균열 | 0.4 | 1.2 | | 1 | m | 1.20 | |
