# 두현교(부산) 교면포장 S1

2023년 부산울산고속도로 정밀안전점검 및 성능평가용역

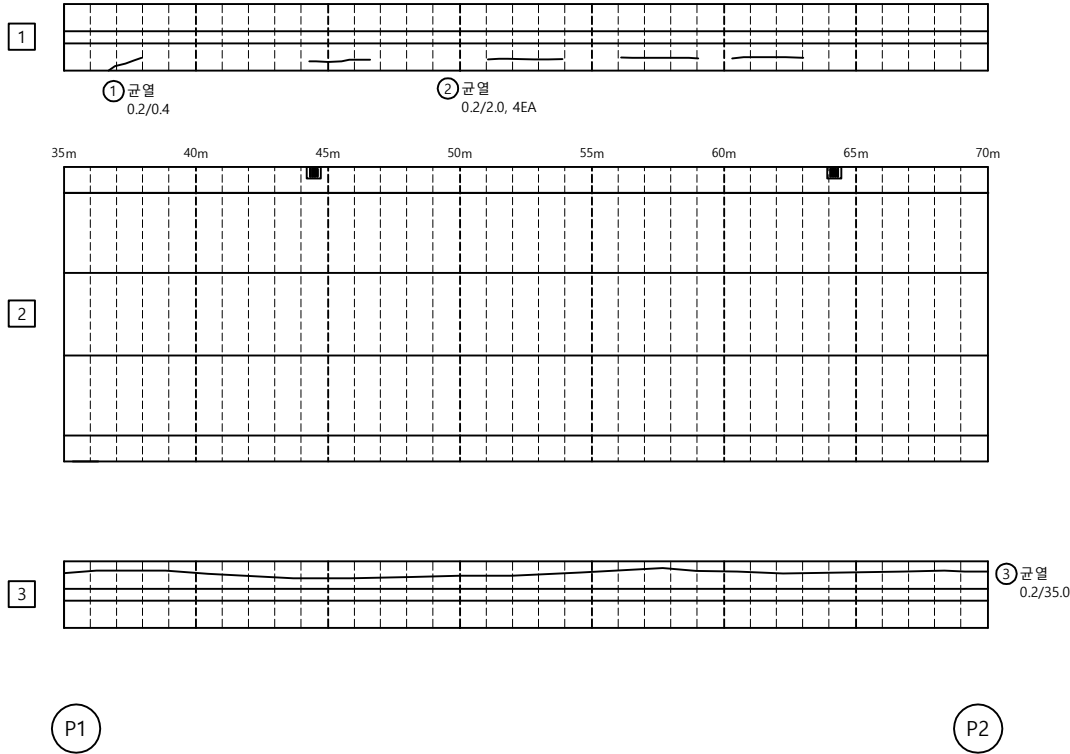
S1

| 번호 | 신/구 | 부재명 | 손 상 현 황 | 손 상 규 모 | | | | | 비고 |
|---|---|---|---|---|---|---|---|---|---|
| 1 | 구 | 방호벽 | 균열 | 0.2 | 35.0 | | 1 | m | 35.00 |
| 2 | 구 | 배수시설 | 점수구 막힘 | | | | 1 | EA | 1.00 |

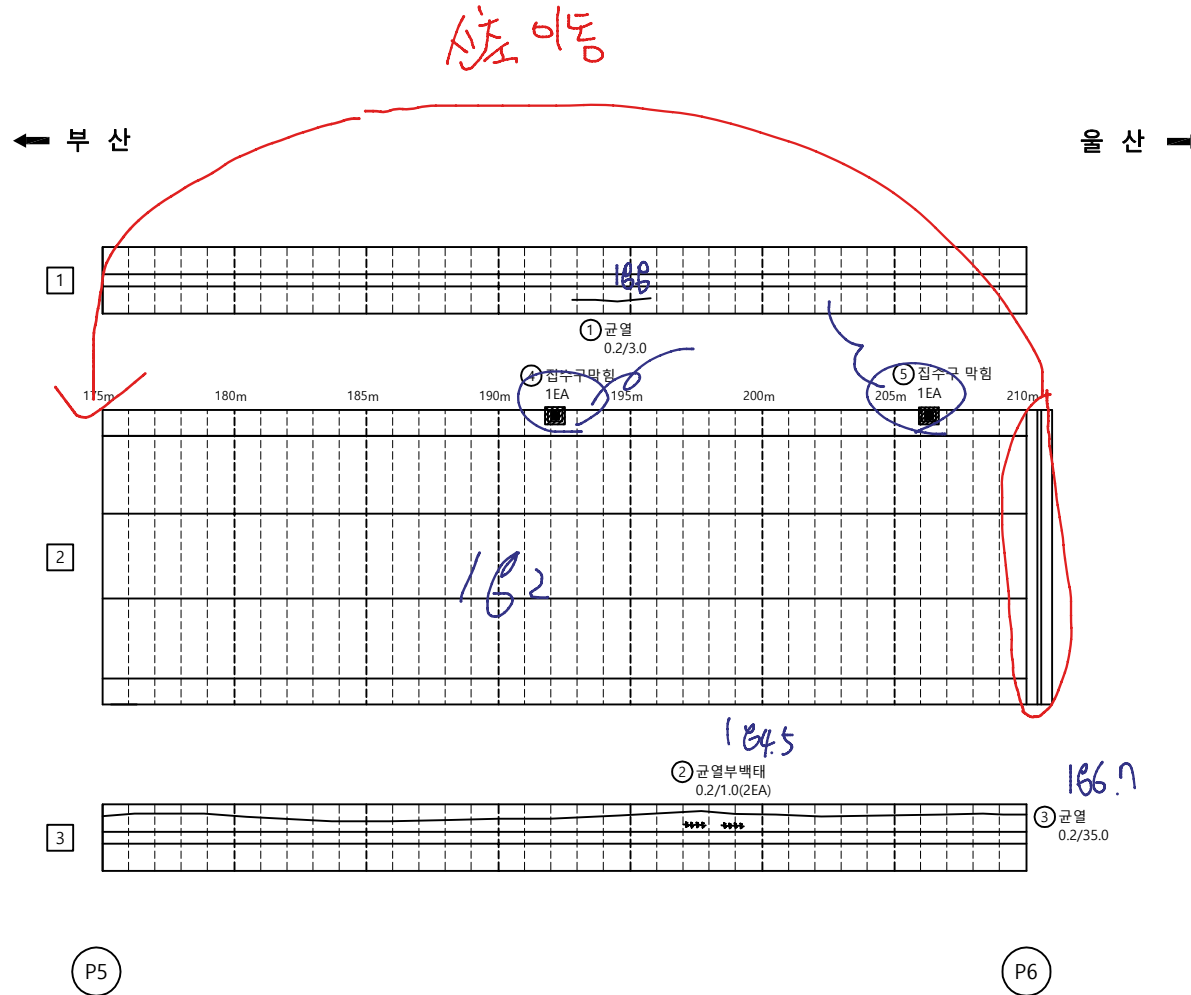
| 번호 | 신/구 | 부재명 | 손상현황 | 손상규모 | | | | | | 비고 |
|---|---|---|---|---|---|---|---|---|---|---|
| 1 | 구 | 방호벽 | 균열 | 0.2 | 3.0 | | 1 | m | 3.00 | |
| 2 | 구 | 방호벽 | 균열부백태 | 0.2 | 0.3 | | 2 | m | 0.60 | |
| 3 | 구 | 방호벽 | 균열 | 0.2 | 35.0 | | 1 | m | 35.00 | |

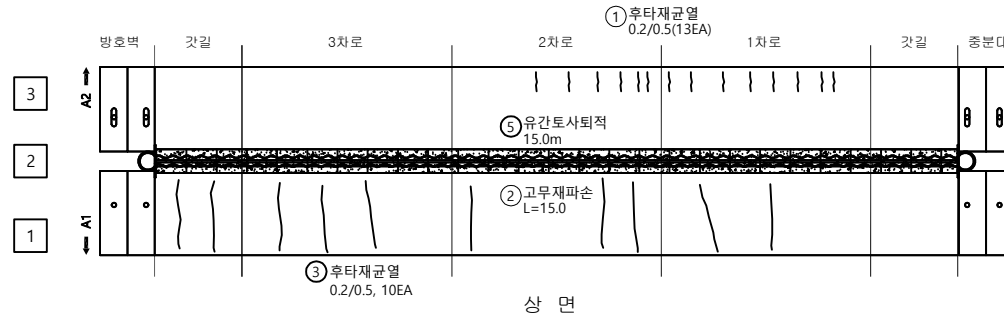
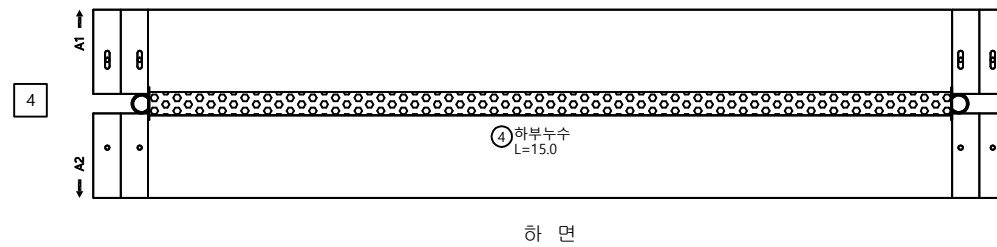
A1

| 번호 | 선/구 | 부재명 | 손 상 결 결 | 손 상 규 모 | | | | | | 비고 |
|---|---|---|---|---|---|---|---|---|---|---|
| 1 | 구 | 신축이음 | 후타재 균열 | 0.2 | 0.5 | | 13 | m | 6.50 | |
| 3 | 구 | 신축이음 | 후타재 균열 | 0.2 | 0.5 | | 10 | m | 5.00 | |
| 4 | 구 | 신축이음 | 해부누수 | | 15.0 | | 1 | m | 15.00 | |

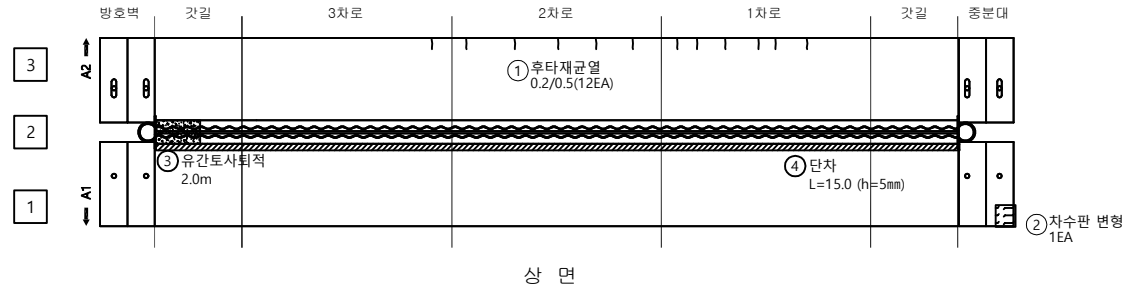
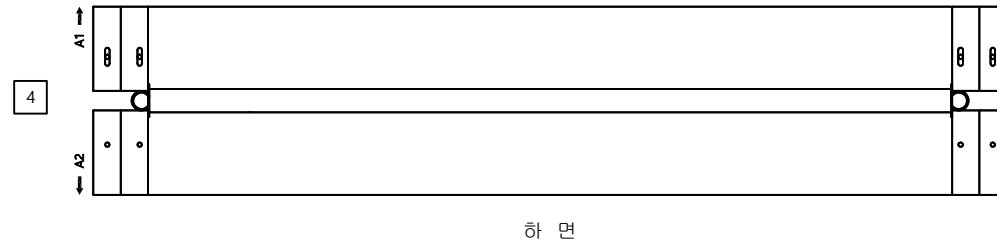
# 두현교(부산) 신축이음 A2

| 신축이음 | | | | | | | | | | |
|---|---|---|---|---|---|---|---|---|---|---|
| 1 | 구 | 신축이음 | 후타재 균열 | 0.2 | 0.5 | | 12 | m | 6.00 | |

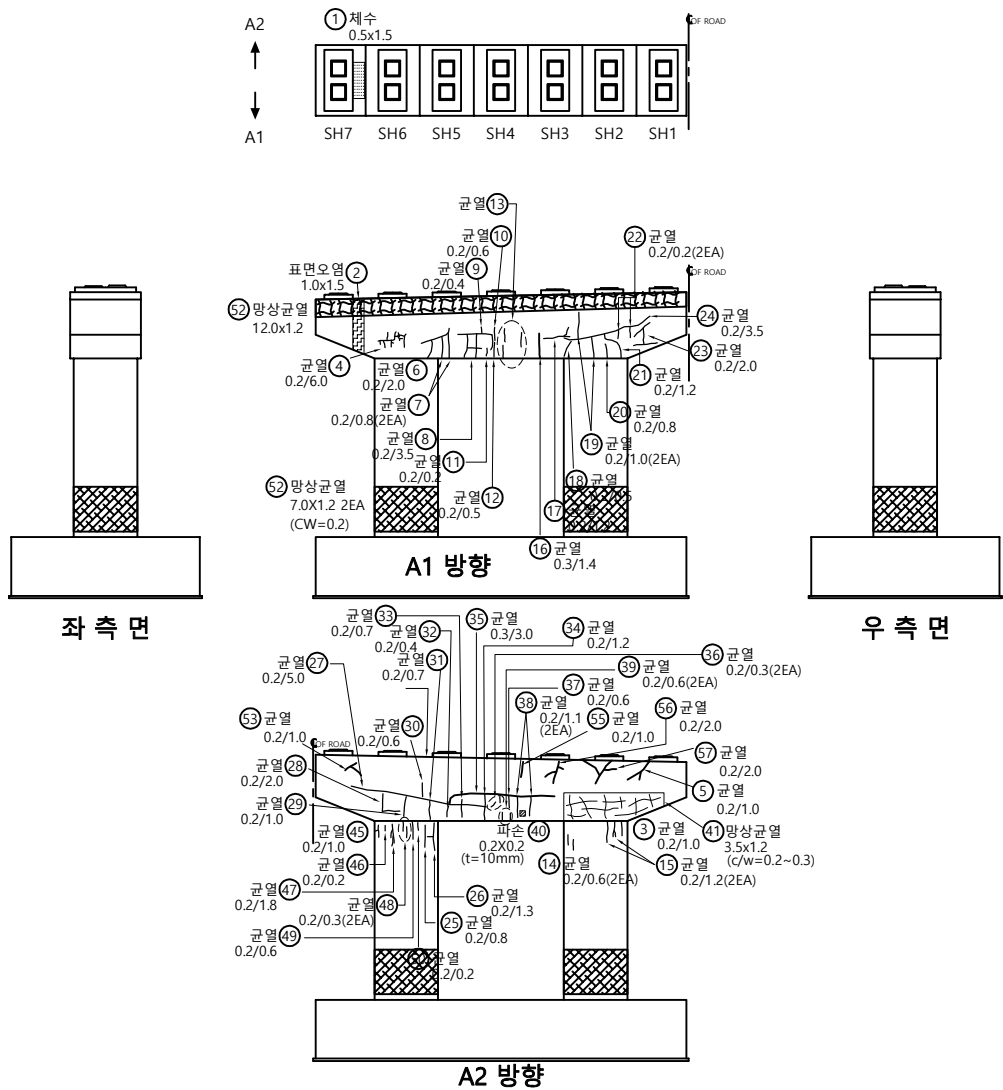
| 교각 | | | | | | | | | |
|---|---|---|---|---|---|---|---|---|---|
| P1 | | | | | | | | | |

| 교각 | | | | | | | | | |
|---|---|---|---|---|---|---|---|---|---|
| 36 | 구 | 교각 | 균열 | 0.2 | 0.3 | | 2 | m | 0.60 |
| 37 | 구 | 교각 | 균열 | 0.2 | 0.6 | | 1 | m | 0.60 |
| 38 | 구 | 교각 | 균열 | 0.2 | 1.1 | | 2 | m | 2.20 |
| 39 | 구 | 교각 | 균열 | 0.2 | 0.6 | | 2 | m | 1.20 |
| 40 | 구 | 교각 | 균열 | | 0.2 | 0.2 | 1 | m | 0.04 |
| 41 | 구 | 교각 | 균열 | 0.2 | 3.5 | 1.2 | 1 | m | 4.20 |
| 42 | 구 | 교각 | 균열 | 0.2 | 1.1 | | 1 | m | 1.10 |
| 43 | 구 | 교각 | 균열 | 0.2 | 1.0 | | 1 | m | 1.00 |
| 44 | 구 | 교각 | 균열 | 0.2 | 2.0 | | 1 | m | 2.00 |
| 45 | 구 | 교각 | 균열 | 0.2 | 1.0 | | 1 | m | 1.00 |
| 46 | 구 | 교각 | 균열 | 0.2 | 0.2 | | 1 | m | 0.20 |

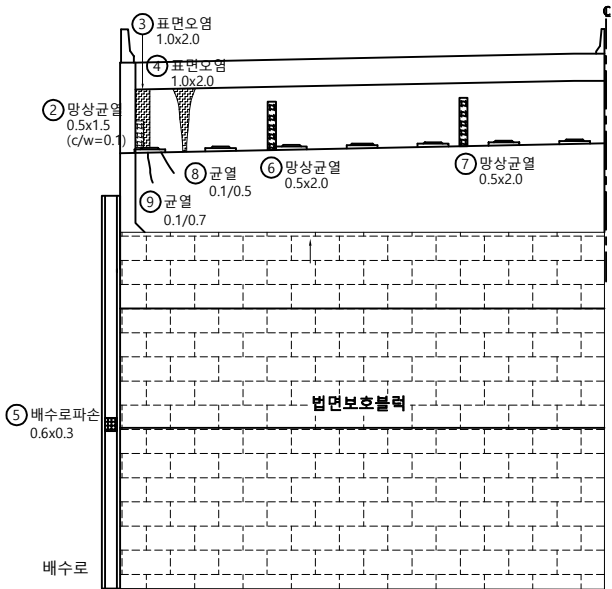
정면도

| 교대 | | | | | | | | | |
|---|---|---|---|---|---|---|---|---|---|
| 1 | 구 | 교대 | 균열 | 0.2 | 1.0 | | 1 | m | 1.00 |
| 2 | 구 | 교대 | 망상균열 | | 0.5 | 1.5 | 1 | m | 0.75 |
| 6 | 구 | 교대 | 망상균열 | | 0.5 | 2.0 | 1 | m | 1.00 |
