# 두현교(울산) 교면포장 S1

# 손 상 물 량 표

2023년 부산울산고속도로 정밀안전점검 및 성능평가용역

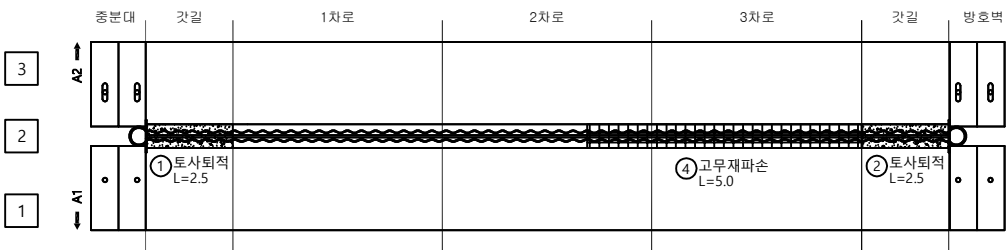
| 번호 | 신/구 | 부재명 | 손 상 현 경 | 손 상 규 모 | | | | | 비고 |
|---|---|---|---|---|---|---|---|---|---|
| 3 | 구 | 신축이음 | 해부누수 | | 6.0 | | 1 | m | 6.00 |

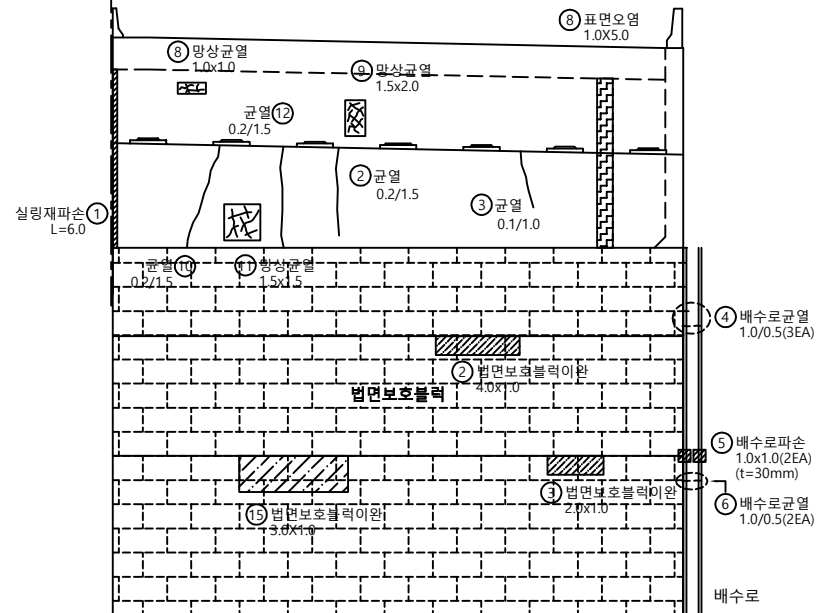
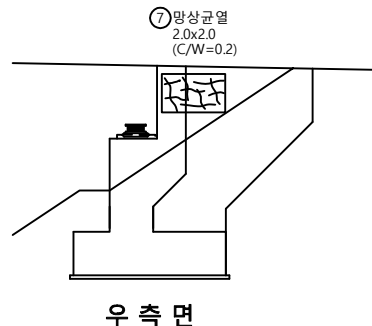
정 면 도

| 교대 A2 | | | | | | | | | |
|---|---|---|---|---|---|---|---|---|---|
| 2 | 구 | 교각 | 균열 | 0.2 | 1.5 | | 1 | m | 1.50 |
| 3 | 구 | 교각 | 균열 | 0.1 | 1.0 | | 1 | m | 1.00 |
| 4 | 구 | 교각 | 배수로 균열 | 1.0 | 0.5 | | 3 | m | 1.50 |
| 6 | 구 | 교각 | 배수로 균열 | 1.0 | 0.5 | | 2 | m | 1.00 |
| 7 | 구 | 교각 | 망상균열 | 0.2 | 2.0 | 2.0 | 1 | m <sup>2</sup> | 4.00 |
| 8 | 구 | 교각 | 망상균열 | 0.2 | 1.0 | 1.0 | 1 | m <sup>2</sup> | 1.00 |
| 9 | 구 | 교각 | 망상균열 | 0.2 | 1.5 | 2.0 | 1 | m <sup>2</sup> | 3.00 |
| 10 | 구 | 교각 | 균열 | 0.2 | 1.5 | | 1 | m | 1.50 |
| 11 | 구 | 교각 | 망상균열 | 0.2 | 1.5 | 1.5 | 1 | m <sup>2</sup> | 2.25 |
| 12 | 구 | 교각 | 균열 | 0.2 | 1.5 | | 1 | m | 1.50 |
