두현교(울산) 교면포장 S1

2023년 부산울산고속도로 정밀안전점검 및 성능평가용역

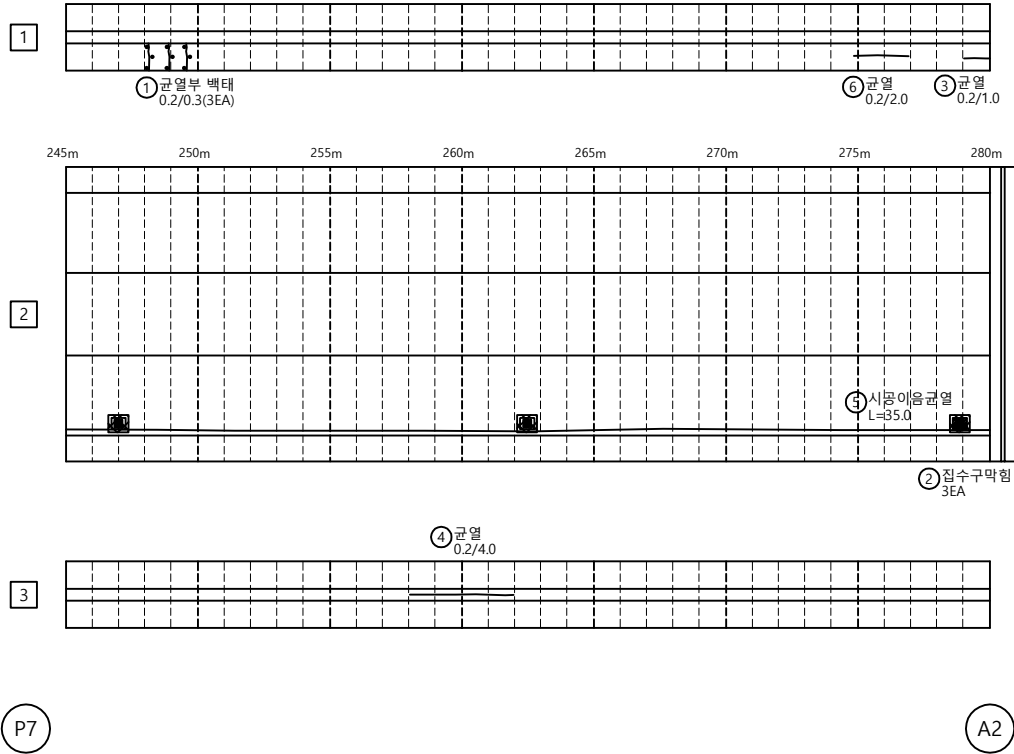
## 손 상 물 량 표

| 번호 | 신/구 | 부재명 | 손 상 현 황 | 손 상 규 모 | | | | | 비고 |
|---|---|---|---|---|---|---|---|---|---|
| 1 | 신 | 방호벽 | 균열부 백태 | 0.2 | 0.3 | | 3 | m | 0.90 |
| 3 | 구 | 방호벽 | 균열 | 0.2 | 1.0 | | 1 | m | 1.00 |
| 4 | 구 | 방호벽 | 균열 | 0.2 | 4.0 | | 1 | m | 4.00 |
| 5 | 구 | 교면포장 | 시공이음 균열 | 1.0 | 35.0 | | 1 | m | 35.00 |
| 6 | 신 | 방호벽 | 균열 | 0.2 | 2.0 | | 1 | m | 2.00 |

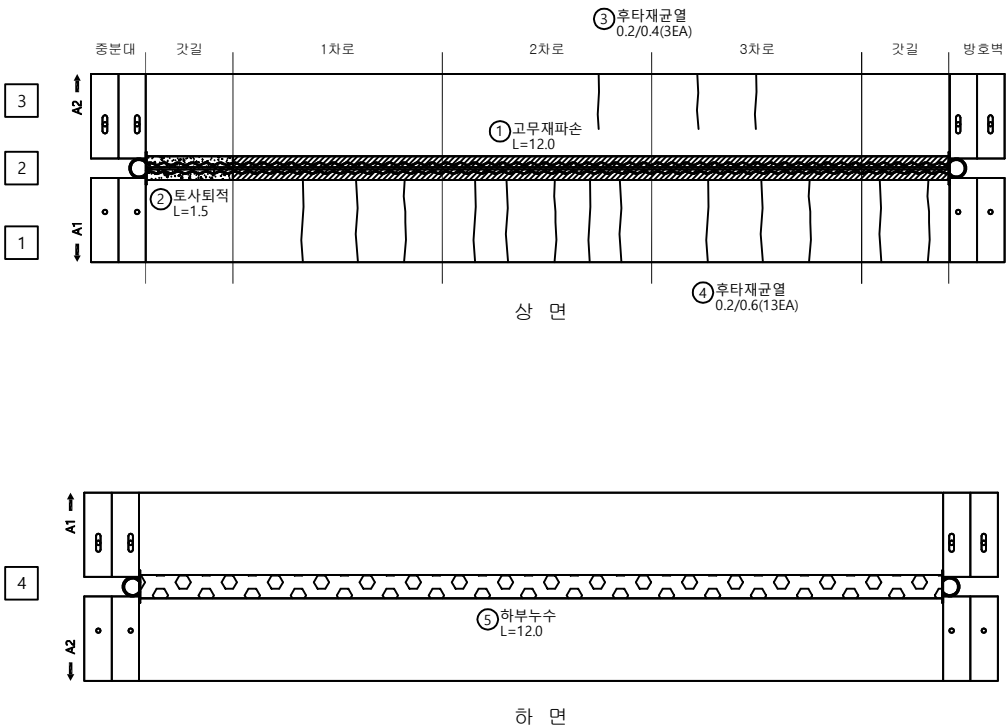
손 상 물 량 표

| 신축이음 | | | | | | | | | |
|---|---|---|---|---|---|---|---|---|---|
| 3 | 구 | 신축이음 | 후타재 균열 | 0.2 | 0.4 | | 3 | m | 1.20 |
| 4 | 구 | 신축이음 | 후타재 균열 | 0.2 | 0.6 | | 13 | m | 7.80 |
| 5 | 구 | 신축이음 | 하부누수 | | 12.0 | | 1 | m | 12.00 |

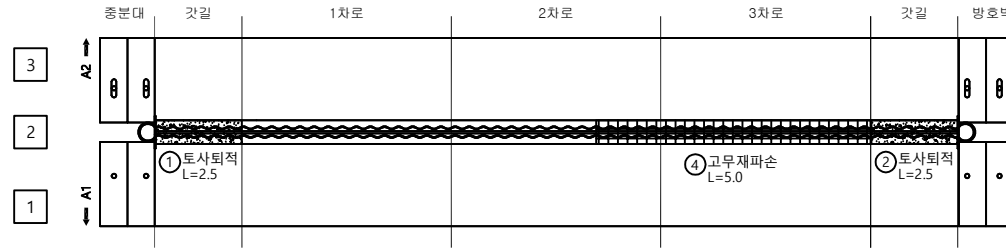
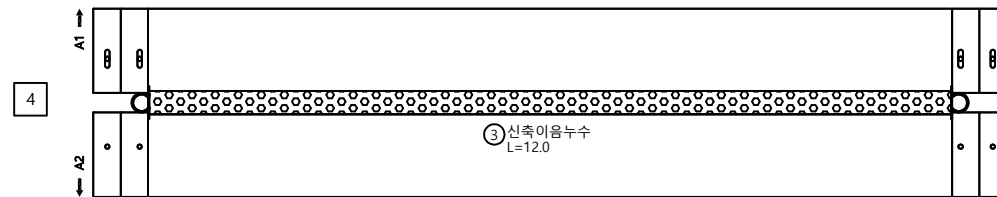
손 상 물 량 표

| 번호 | 신/구 | 부재명 | 손 상 현 경 | 손 상 규 모 | | | | | 비고 |
|---|---|---|---|---|---|---|---|---|---|
| 3 | 구 | 신축이음 | 해부누수 | | 6.0 | | 1 | m | 6.00 |

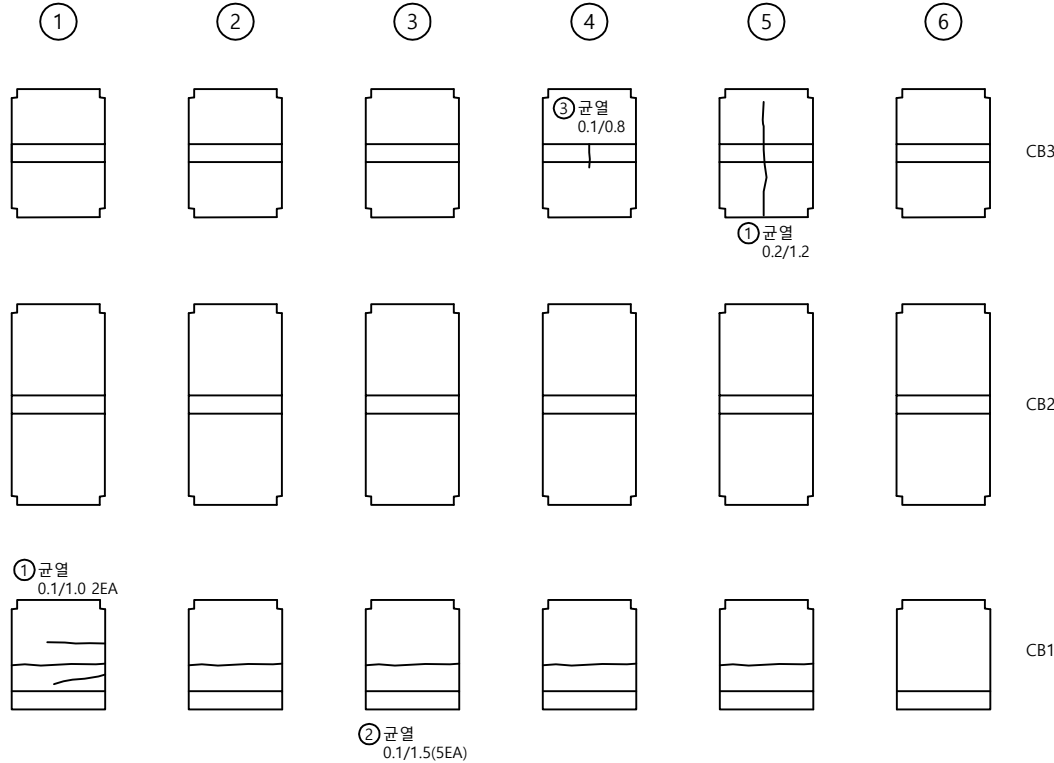
| 변호 | 신/구 | 부재명 | 손상현황 | 손상규모 | | | | | 비고 |
|---|---|---|---|---|---|---|---|---|---|
| 1 | 구 | 가로보 | 균열 | 0.2 | 1.2 | 1 | m | 1.20 | |
| 2 | 구 | 가로보 | 균열 | 0.2 | 1.5 | 5 | m | 7.50 | |
| 3 | 구 | 가로보 | 균열 | 0.1 | 0.8 | 1 | m | 0.80 | |
| 4 | 신 | 가로보 | 균열 | 0.1 | 1.0 | 2 | m | 2.00 | |

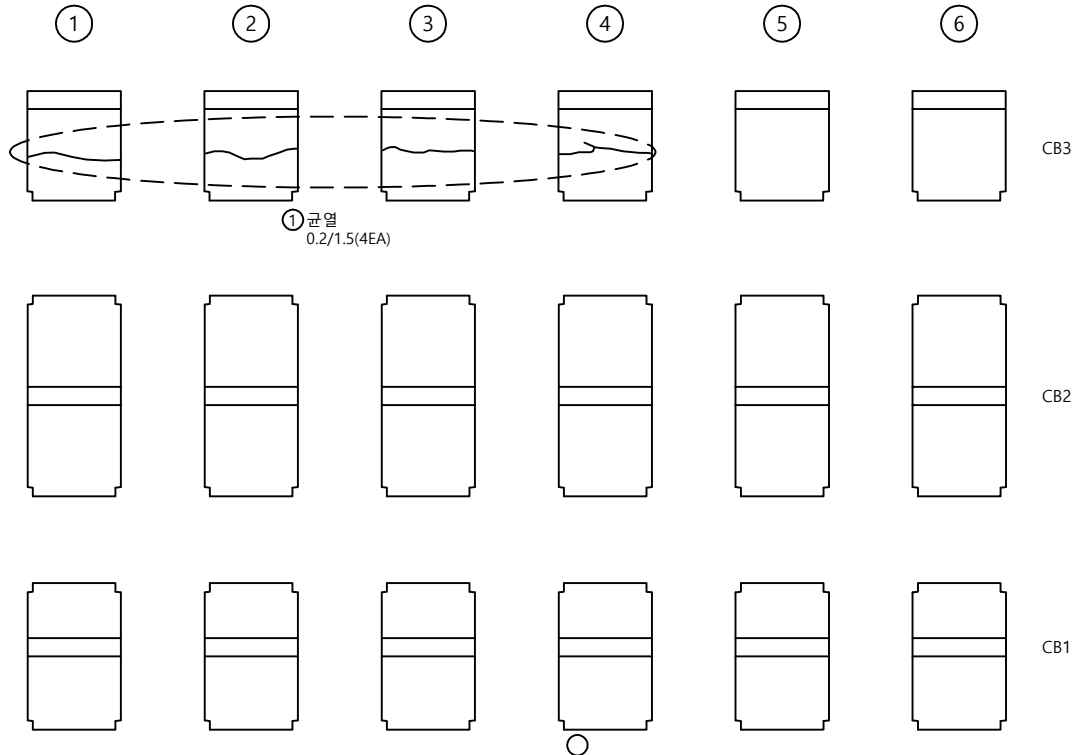
| 번호 | 신/구 | 부재명 | 손상 현상 | 손상 규모 | | | | | | 비고 |
|---|---|---|---|---|---|---|---|---|---|---|
| 1 | 구 | 가로보 | 균열 | 0.2 | 1.5 | | 4 | m | 6.00 | |

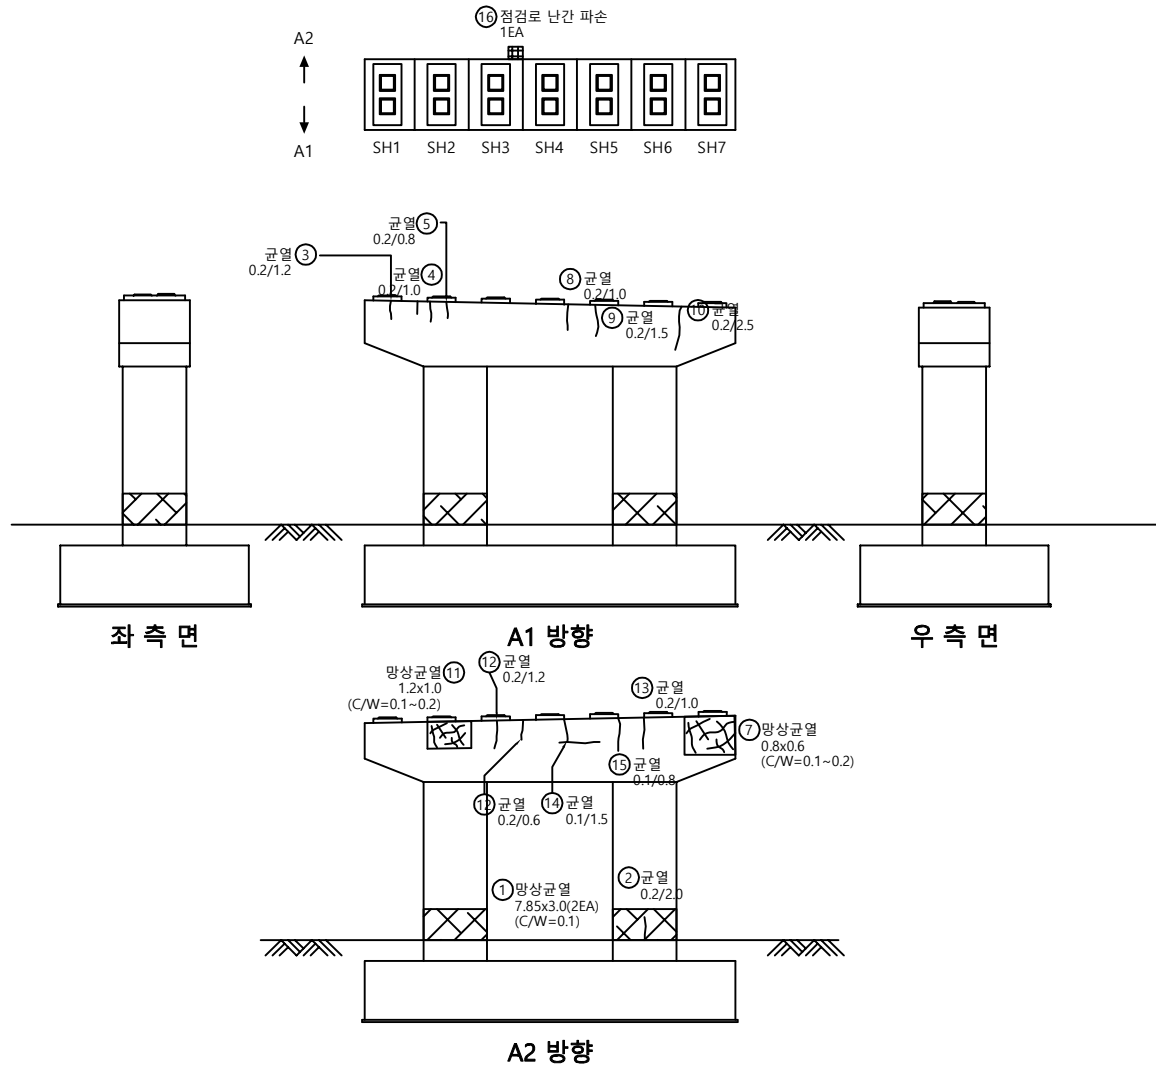
| 교각 | | | | | | | | | |
|---|---|---|---|---|---|---|---|---|---|
| P6 | | | | | | | | | |

| 교각 | | | | | | | | | |
|---|---|---|---|---|---|---|---|---|---|
| 1 | 구 | 교각 | 양상균열 | 0.2 | 7.9 | 3.0 | 2 | m | 47.10 |
| 2 | 구 | 교각 | 균열 | 0.2 | 2.0 | | 1 | m | 2.00 |
| 3 | 구 | 교각 | 균열 | 0.2 | 1.2 | | 1 | m | 1.20 |
| 4 | 구 | 교각 | 균열 | 0.2 | 1.0 | | 1 | m | 1.00 |
| 5 | 구 | 교각 | 균열 | 0.2 | 0.8 | | 1 | m | 0.80 |
| 6 | 신 | 교각 | 균열 | 0.2 | 0.6 | | 1 | m | 0.60 |
| 7 | 구 | 교각 | 양상균열 | 0.2 | 0.8 | 0.6 | 1 | m | 0.48 |
| 8 | 구 | 교각 | 균열 | 0.2 | 1.0 | | 1 | m | 1.00 |
| 9 | 구 | 교각 | 균열 | 0.2 | 1.5 | | 1 | m | 1.50 |
| 10 | 구 | 교각 | 균열 | 0.2 | 2.5 | | 1 | m | 2.50 |
| 11 | 구 | 교각 | 양상균열 | 0.2 | 1.2 | 1.0 | 1 | m | 1.20 |
| 12 | 구 | 교각 | 균열 | 0.2 | 1.2 | | 1 | m | 1.20 |
| 13 | 구 | 교각 | 균열 | 0.2 | 1.0 | | 1 | m | 1.00 |
| 14 | 구 | 교각 | 균열 | 0.1 | 1.5 | | 1 | m | 1.50 |
| 15 | 구 | 교각 | 균열 | 0.1 | 0.8 | | 1 | m | 0.80 |

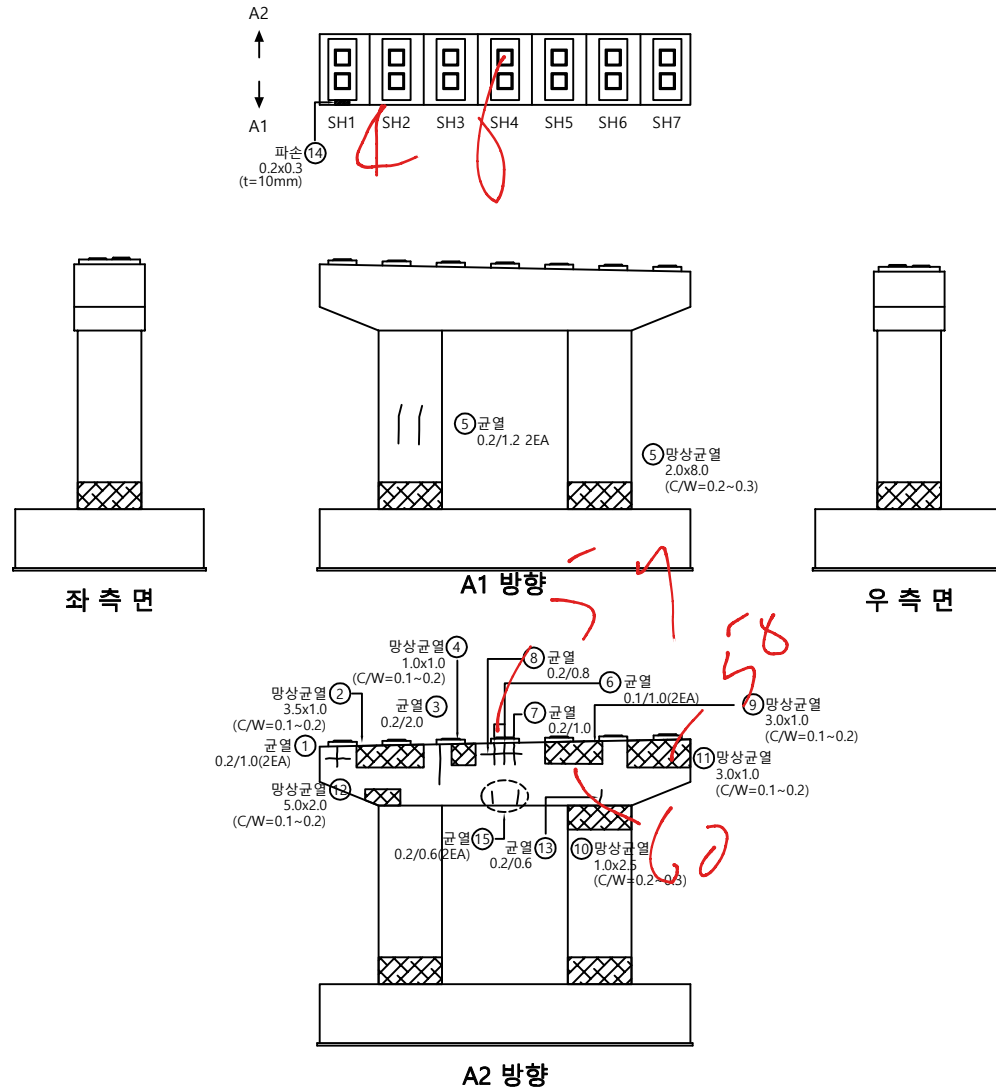
| 교각 P7 | | | | | | | | | |

| 교각 P7 | | | | | | | | | |
|---|---|---|---|---|---|---|---|---|---|
| 1 | 구 | 교각 | 균열 | 0.2 | 1.0 | | 2 | m | 2.00 |
| 2 | 구 | 교각 | 망상균열 | 0.2 | 3.5 | 1.0 | 1 | m | 3.50 |
| 3 | 구 | 교각 | 균열 | 0.2 | 2.0 | | 1 | m | 2.00 |
| 4 | 구 | 교각 | 망상균열 | 0.2 | 1.0 | 1.0 | 1 | m | 1.00 |
| 5 | 구 | 교각 | 망상균열 | 0.2 | 2.0 | 8.0 | 2 | m | 32.00 |
| 6 | 구 | 교각 | 균열 | 0.1 | 1.0 | | 2 | m | 2.00 |
| 7 | 구 | 교각 | 균열 | 0.2 | 1.0 | | 1 | m | 1.00 |
| 8 | 구 | 교각 | 균열 | 0.2 | 0.8 | | 1 | m | 0.80 |
| 9 | 구 | 교각 | 망상균열 | 0.2 | 3.0 | 1.0 | 1 | m | 3.00 |
| 10 | 구 | 교각 | 망상균열 | 0.2 | 1.0 | 2.6 | 1 | m | 2.60 |
| 11 | 구 | 교각 | 망상균열 | 0.2 | 3.0 | 1.0 | 1 | m | 3.00 |
| 12 | 구 | 교각 | 망상균열 | 0.2 | 5.0 | 2.0 | 1 | m | 10.00 |
| 13 | 구 | 교각 | 균열 | 0.2 | 0.6 | | 1 | m | 0.60 |
| 15 | 구 | 교각 | 균열 | 0.2 | 0.6 | | 2 | m | 1.20 |
| 16 | 신 | 교각 | 균열 | 0.2 | 1.2 | | 2 | m | 2.40 |

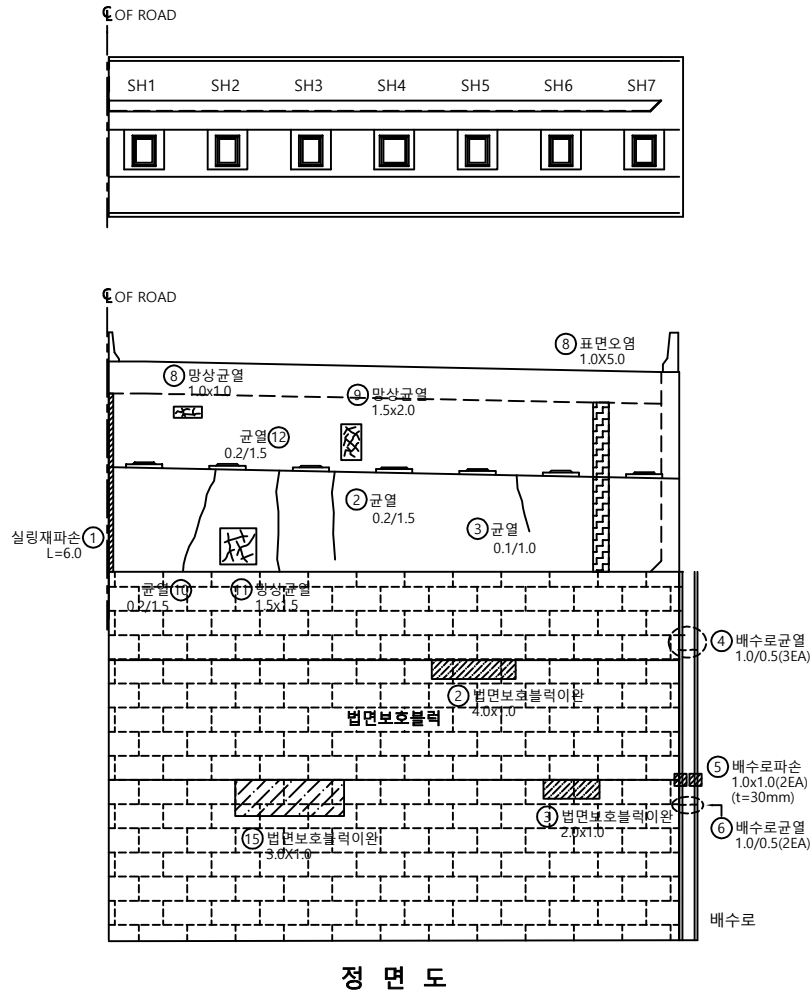
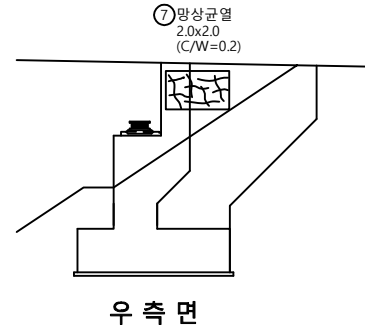
| 교대 A2 | | | | | | | | | |

| 교대 A2 | | | | | | | | | |
|---|---|---|---|---|---|---|---|---|---|
| 2 | 구 | 교각 | 균열 | 0.2 | 1.5 | | 1 | m | 1.50 |
| 3 | 구 | 교각 | 균열 | 0.1 | 1.0 | | 1 | m | 1.00 |
| 4 | 구 | 교각 | 배수로 균열 | 1.0 | 0.5 | | 3 | m | 1.50 |
| 6 | 구 | 교각 | 배수로 균열 | 1.0 | 0.5 | | 2 | m | 1.00 |
| 7 | 구 | 교각 | 망상균열 | 0.2 | 2.0 | 2.0 | 1 | m | 4.00 |
| 8 | 구 | 교각 | 망상균열 | 0.2 | 1.0 | 1.0 | 1 | m | 1.00 |
| 9 | 구 | 교각 | 망상균열 | 0.2 | 1.5 | 2.0 | 1 | m | 3.00 |
| 10 | 구 | 교각 | 균열 | 0.2 | 1.5 | | 1 | m | 1.50 |
| 11 | 구 | 교각 | 망상균열 | 0.2 | 1.5 | 1.5 | 1 | m | 2.25 |
| 12 | 구 | 교각 | 균열 | 0.2 | 1.5 | | 1 | m | 1.50 |
