# 두현교(울산) 교면포장 S1

2023년 부산울산고속도로 정밀안전점검 및 성능평가용역

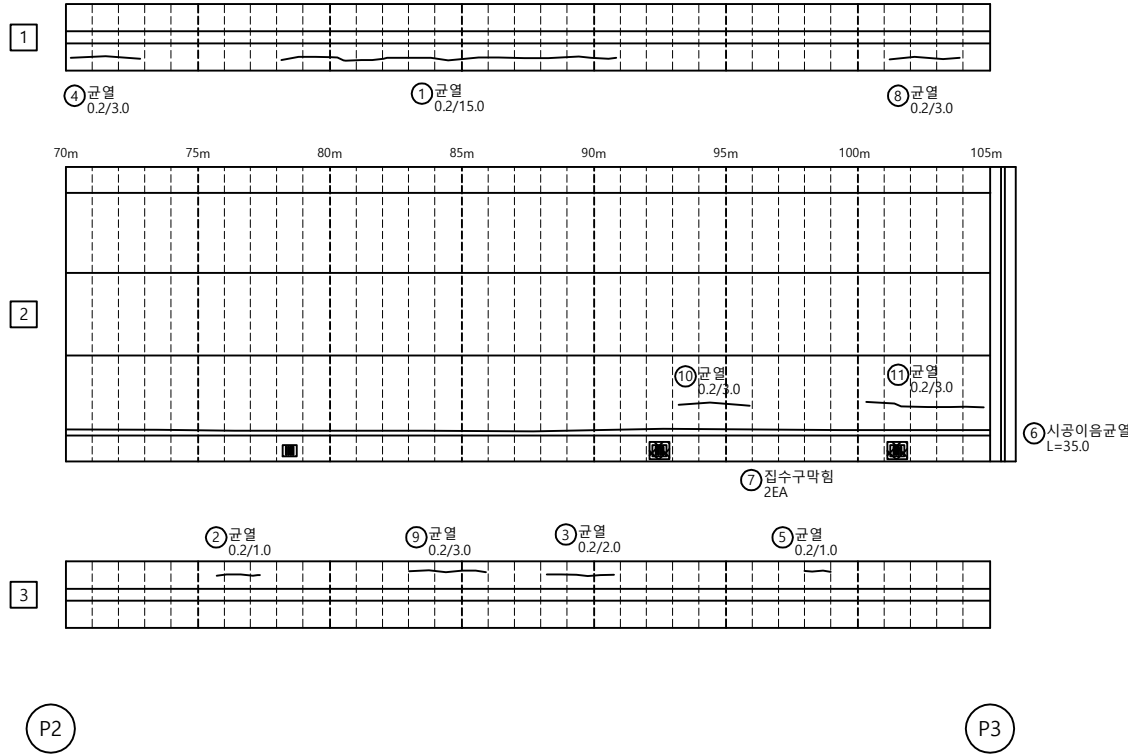
| 교면포장 | | | | | | | | | |
|---|---|---|---|---|---|---|---|---|---|
| 1 | 구 | 방호벽 | 균열 | 0.2 | 15.0 | | 1 | m | 15.00 |
| 2 | 구 | 방호벽 | 균열 | 0.2 | 1.0 | | 1 | m | 1.00 |
| 3 | 구 | 방호벽 | 균열 | 0.2 | 2.0 | | 1 | m | 2.00 |
| 4 | 신 | 방호벽 | 균열 | 0.2 | 3.0 | | 1 | m | 3.00 |
| 10 | 신 | 교면포장 | 포장균열 | 1.0 | 3.0 | | 1 | m | 3.00 |
| 11 | 신 | 교면포장 | 포장균열 | 1.0 | 5.0 | | 1 | m | 5.00 |

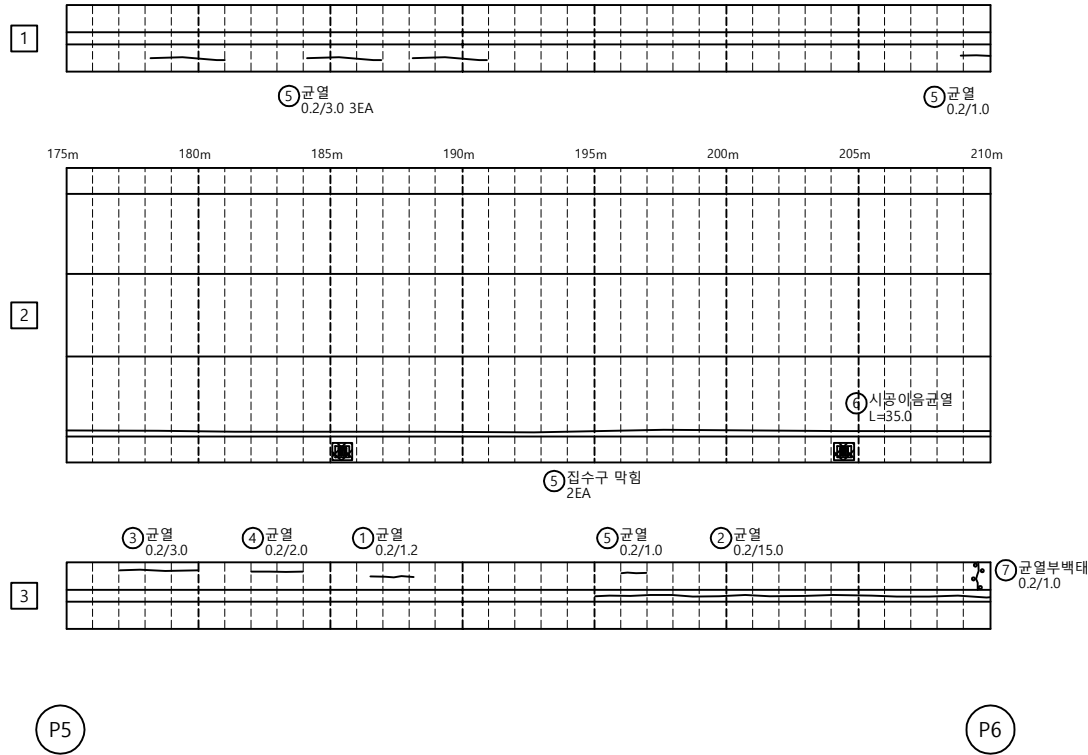
| 번호 | 신/구 | 부재명 | 손 상 현 황 | 손 상 규 모 | | | | | 비고 |
|---|---|---|---|---|---|---|---|---|---|
| 1 | 구 | 방호벽 | 균열 | 0.2 | 1.2 | | 1 | m | 1.20 |
| 2 | 구 | 방호벽 | 균열 | 0.2 | 15.0 | | 1 | m | 15.00 |
| 6 | 구 | 교면포장 | 시공이음 균열 | 1.0 | 35.0 | | 1 | m | 35.00 |
| 7 | 구 | 방호벽 | 균열부 백태 | 0.2 | 1.0 | | 1 | m | 1.00 |
| 8 | 신 | 방호벽 | 균열 | 0.2 | 3.0 | | 3 | m | 9.00 |

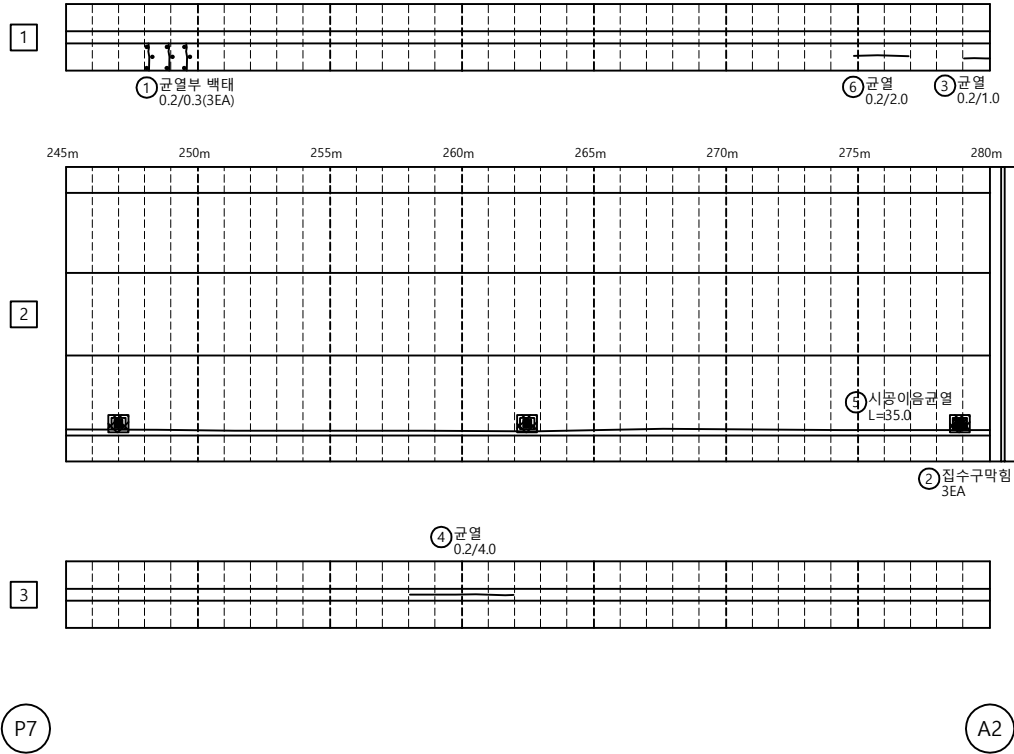
| 번호 | 신/구 | 부재명 | 손 상 현 황 | 손 상 규 모 | | | | | 비고 |
|---|---|---|---|---|---|---|---|---|---|
| 1 | 신 | 방호벽 | 균열부 백태 | 0.2 | 0.3 | | 3 | m | 0.90 |
| 4 | 구 | 방호벽 | 균열 | 0.2 | 4.0 | | 1 | m | 4.00 |
| 5 | 구 | 교면포장 | 시공이음 균열 | 1.0 | 35.0 | | 1 | m | 35.00 |
| 6 | 신 | 방호벽 | 균열 | 0.2 | 2.0 | | 1 | m | 2.00 |

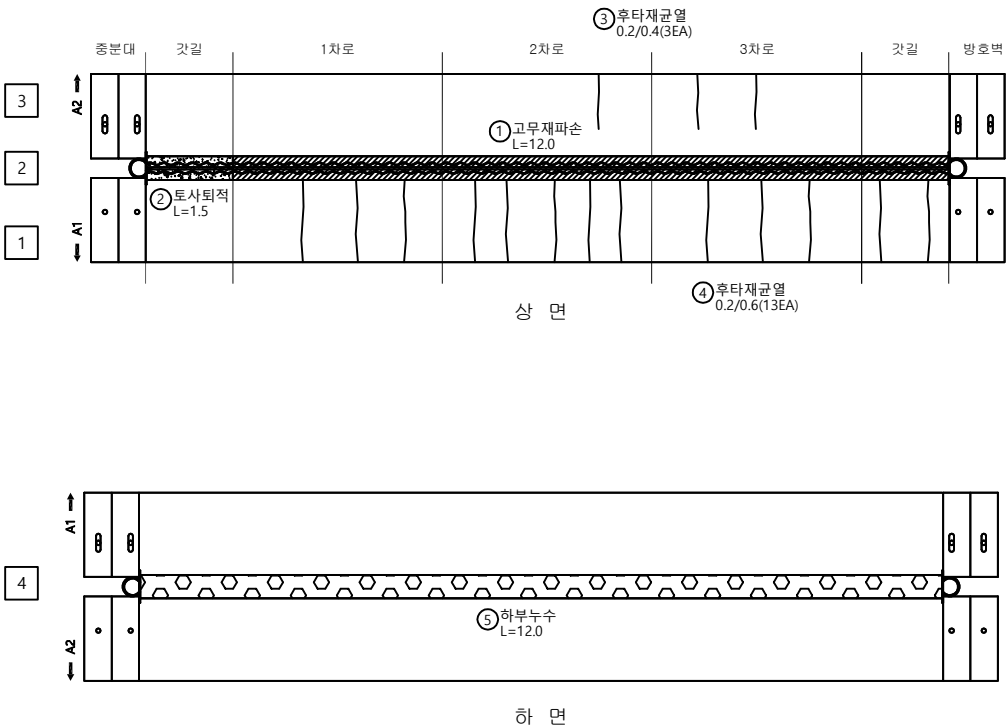
| 신축이음 | | | | | | | | | |
|---|---|---|---|---|---|---|---|---|---|
| 3 | 구 | 신축이음 | 후타재 균열 | 0.2 | 0.4 | | 3 | m | 1.20 |
| 4 | 구 | 신축이음 | 후타재 균열 | 0.2 | 0.6 | | 13 | m | 7.80 |
| 5 | 구 | 신축이음 | 하부누수 | | 12.0 | | 1 | m | 12.00 |

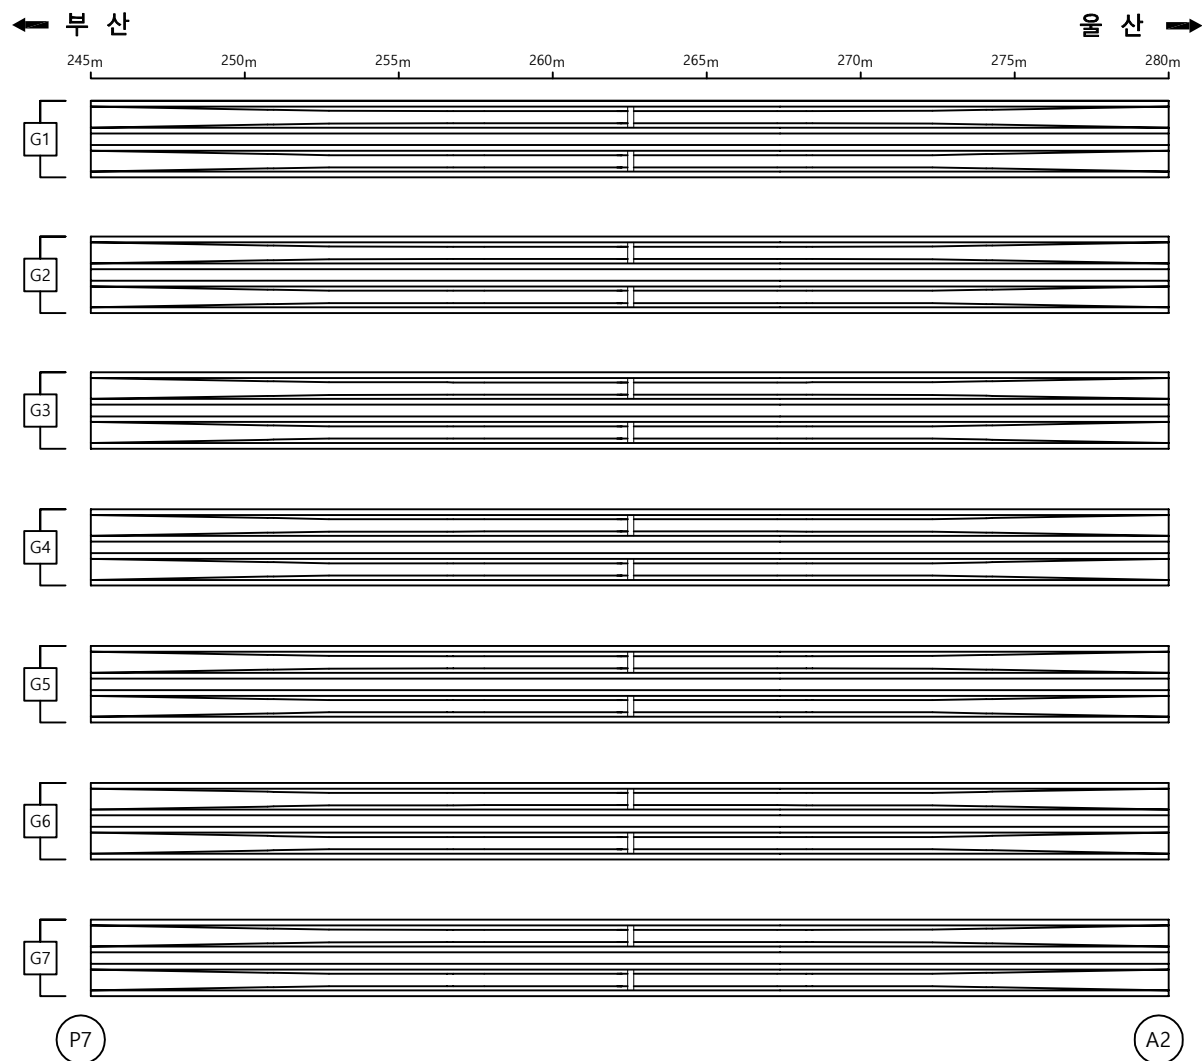
## 두현교(울산) 거더 S8

| 번호 | 신/구 | 부재명 | 손 상 현 황 | 손 상 규 모 | | | | | 비고 |
|---|---|---|---|---|---|---|---|---|---|
| 1 | 구 | 가로보 | 균열 | 0.2 | 0.2 | | 2 | m | 0.40 |
| 2 | 구 | 가로보 | 균열 | 0.2 | 0.2 | | 2 | m | 0.40 |
| 3 | 구 | 가로보 | 균열 | 0.2 | 0.2 | | 2 | m | 0.40 |

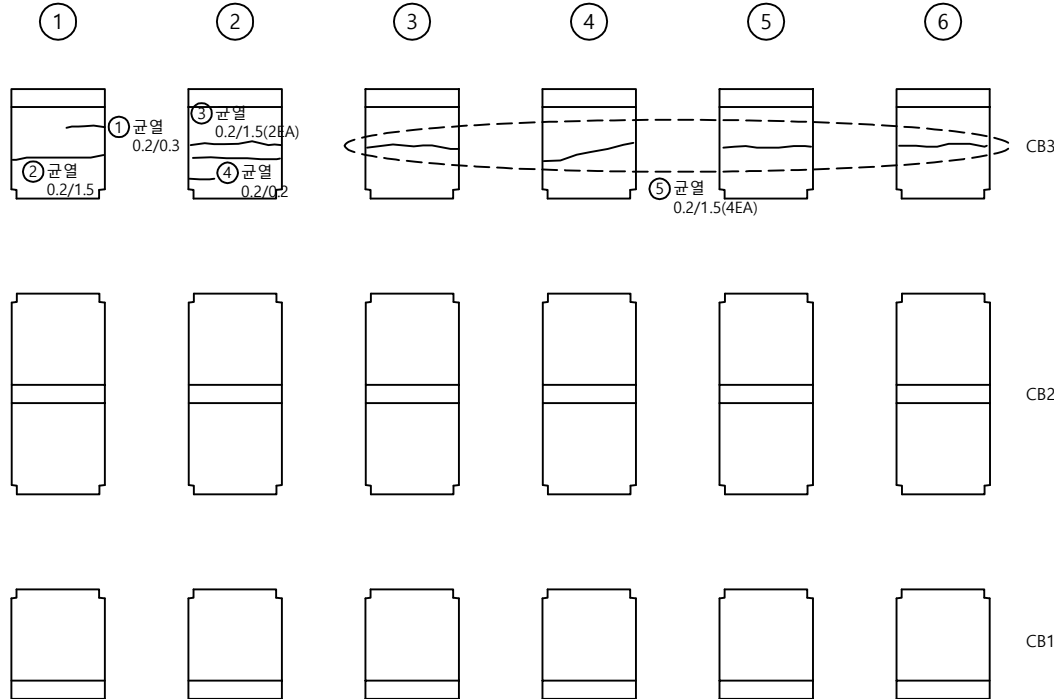
| 번호 | 신/구 | 부재명 | 손상현황 | 손상규모 | | | | | 비고 |
|---|---|---|---|---|---|---|---|---|---|
| 1 | 구 | 가로보 | 균열 | 0.2 | 1.2 | 1 | m | 1.20 | |
| 2 | 구 | 가로보 | 균열 | 0.2 | 1.5 | 5 | m | 7.50 | |
| 3 | 구 | 가로보 | 균열 | 0.1 | 0.8 | 1 | m | 0.80 | |
| 4 | 신 | 가로보 | 균열 | 0.1 | 1.0 | 2 | m | 2.00 | |

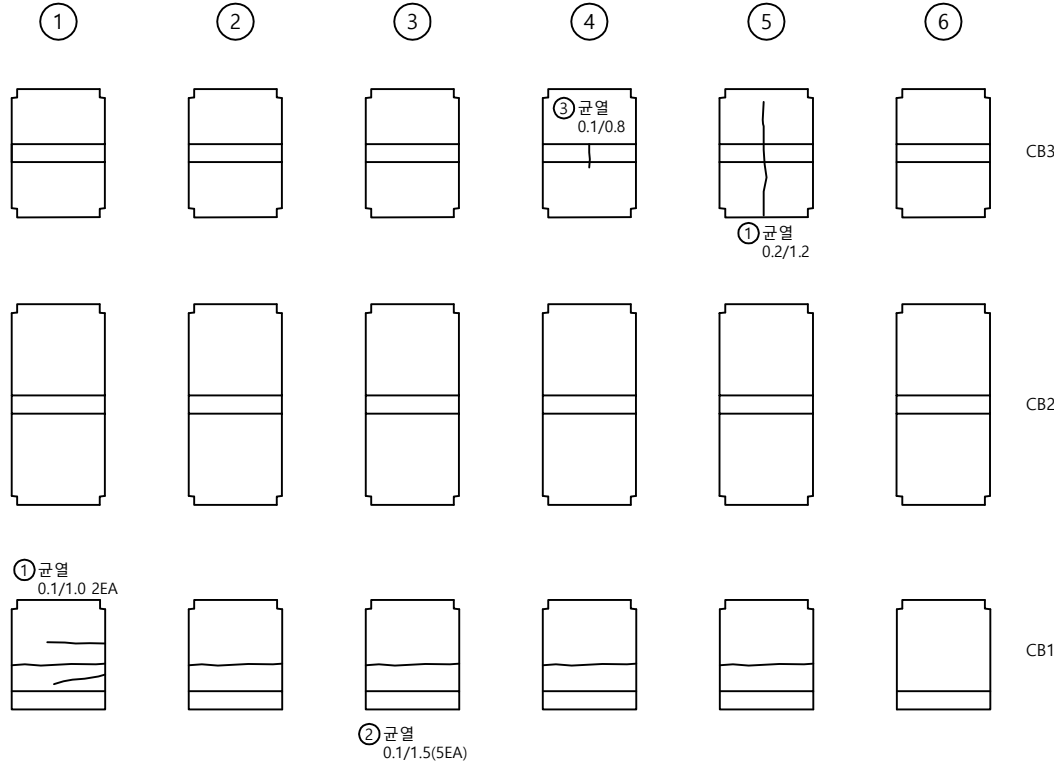
| 번호 | 신/구 | 부재명 | 손상 현상 | 손상 규모 | | | | | | 비고 |
|---|---|---|---|---|---|---|---|---|---|---|
| 1 | 구 | 가로보 | 균열 | 0.2 | 1.5 | | 4 | m | 6.00 | |

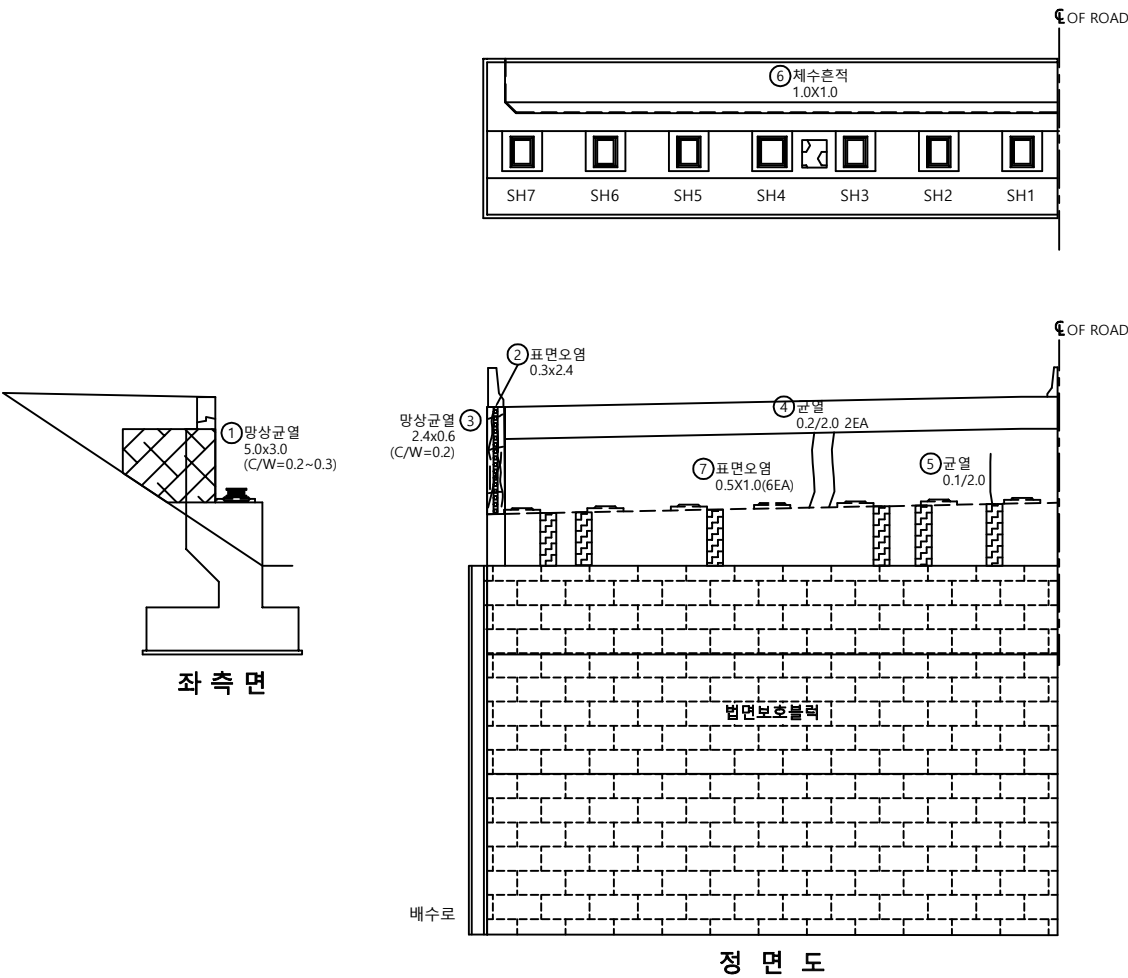
두현교(울산) 교대 A1

| 교대 | | | | | | | | | |
|---|---|---|---|---|---|---|---|---|---|
| 1 | 구 | 교대 | 망상균열 | 0.2 | 2.0 | 2.0 | 1 | m <sup>2</sup> | 4.00 |
| 3 | 구 | 교대 | 망상균열 | 0.2 | 0.6 | 2.4 | 1 | m <sup>2</sup> | 1.44 |
| 4 | 신 | 교대 | 균열 | 0.2 | 2.0 | | 2 | m | 4.00 |
| 5 | 신 | 교대 | 균열 | 0.1 | 2.0 | | 1 | m | 2.00 |

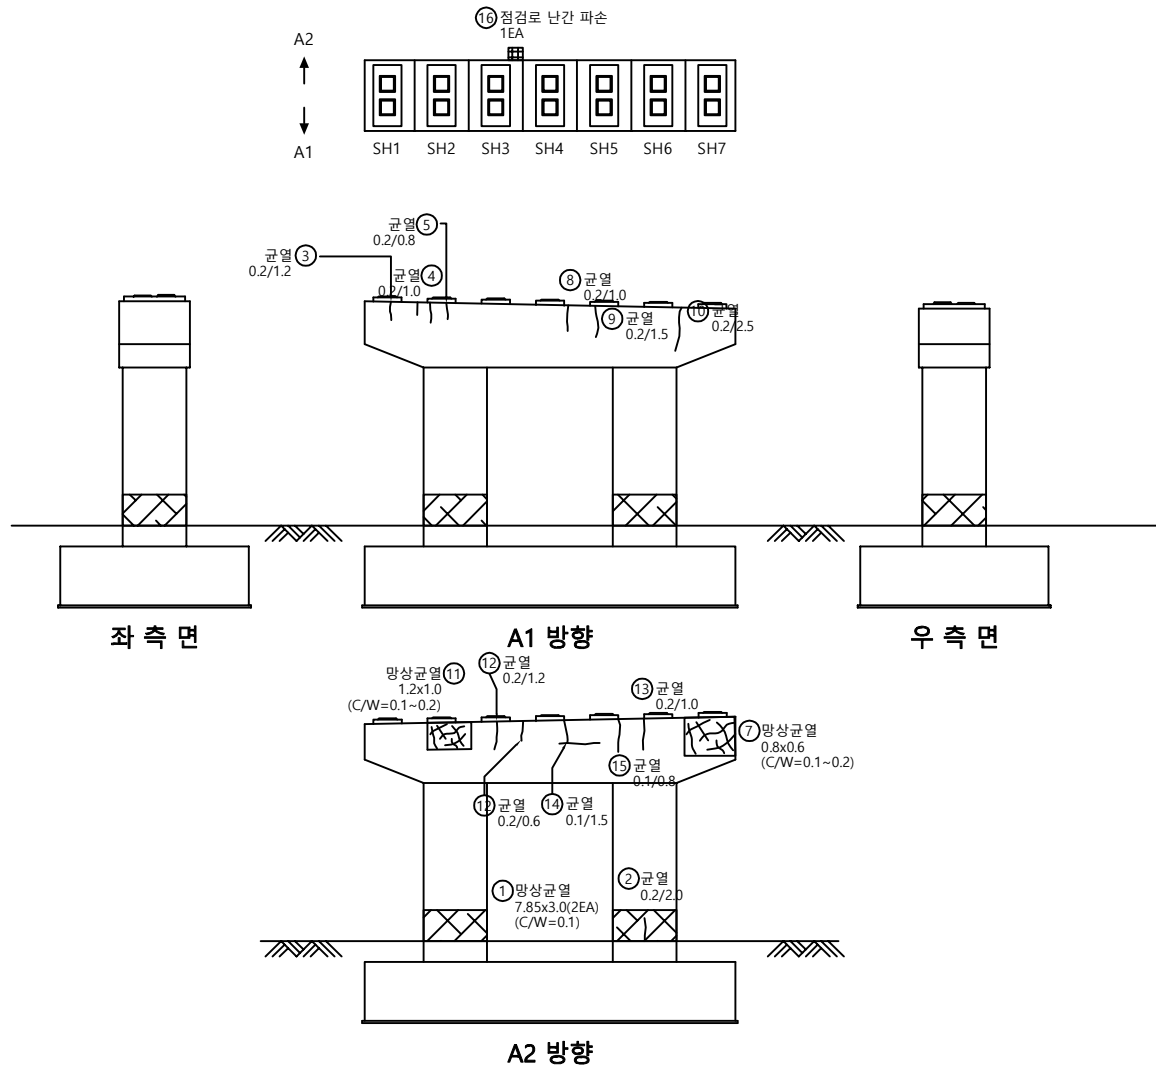
| 교각 | | | | | | | | | | |
|---|---|---|---|---|---|---|---|---|---|---|
| P6 | | | | | | | | | | |

| 교각 | | | | | | | | | | |
|---|---|---|---|---|---|---|---|---|---|---|
| 1 | 구 | 교각 | 망상균열 | 0.2 | 7.9 | 3.0 | 2 | m | 47.10 | |
| 2 | 구 | 교각 | 균열 | 0.2 | 2.0 | | 1 | m | 2.00 | |
| 3 | 구 | 교각 | 균열 | 0.2 | 1.2 | | 1 | m | 1.20 | |
| 6 | 신 | 교각 | 균열 | 0.2 | 0.6 | | 1 | m | 0.60 | |
| 7 | 구 | 교각 | 망상균열 | 0.2 | 0.8 | 0.6 | 1 | m | 0.48 | |

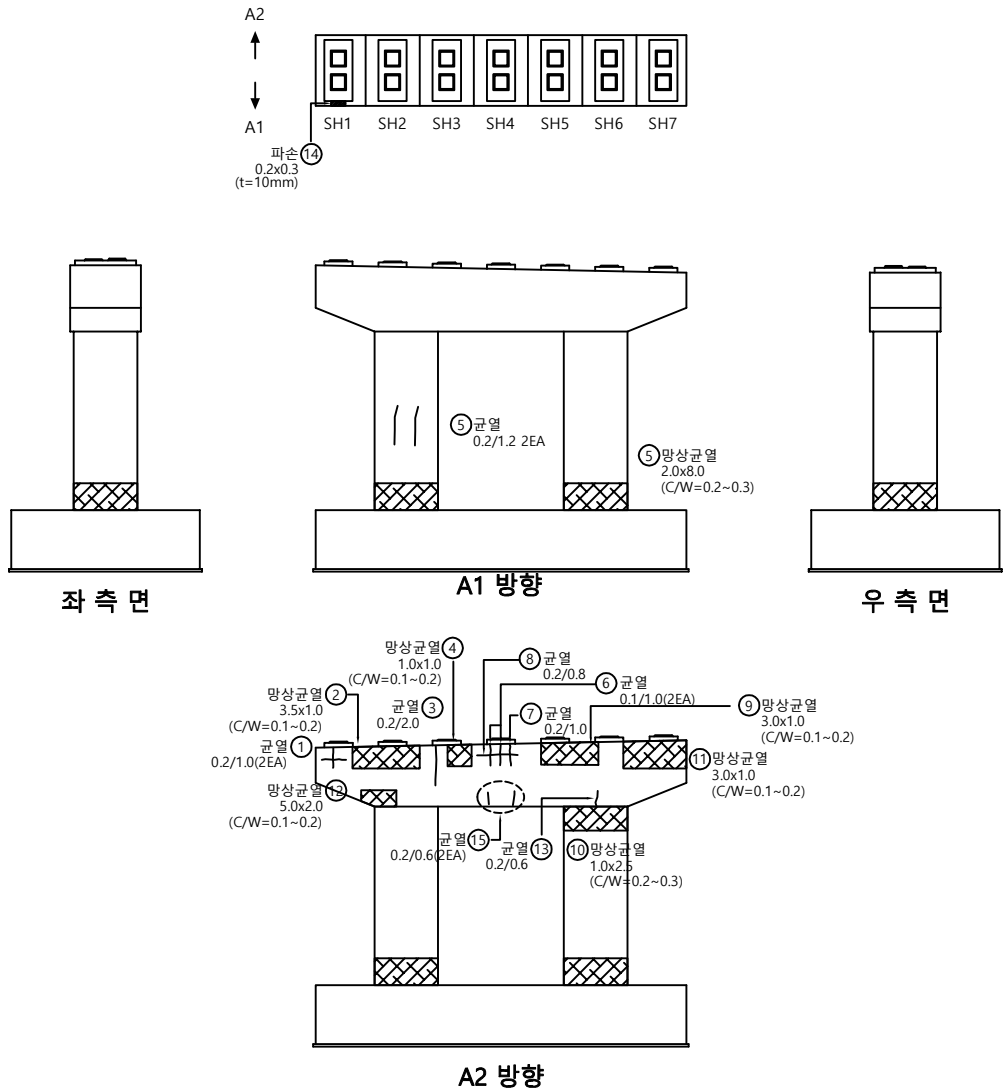
| 교각 | | | | | | | | | |
|---|---|---|---|---|---|---|---|---|---|
| P7 | | | | | | | | | |

| 교각 | | | | | | | | | |
|---|---|---|---|---|---|---|---|---|---|
| 1 | 구 | 교각 | 균열 | 0.2 | 1.0 | | 2 | m | 2.00 |
| 2 | 구 | 교각 | 망상균열 | 0.2 | 3.5 | 1.0 | 1 | m | 3.50 |
| 5 | 구 | 교각 | 망상균열 | 0.2 | 2.0 | 8.0 | 2 | m | 32.00 |
| 12 | 구 | 교각 | 망상균열 | 0.2 | 5.0 | 2.0 | 1 | m | 10.00 |
| 16 | 신 | 교각 | 균열 | 0.2 | 1.2 | | 2 | m | 2.40 |
