# 두현교(울산) 교면포장 S1

2023년 부산울산고속도로 정밀안전점검 및 성능평가용역

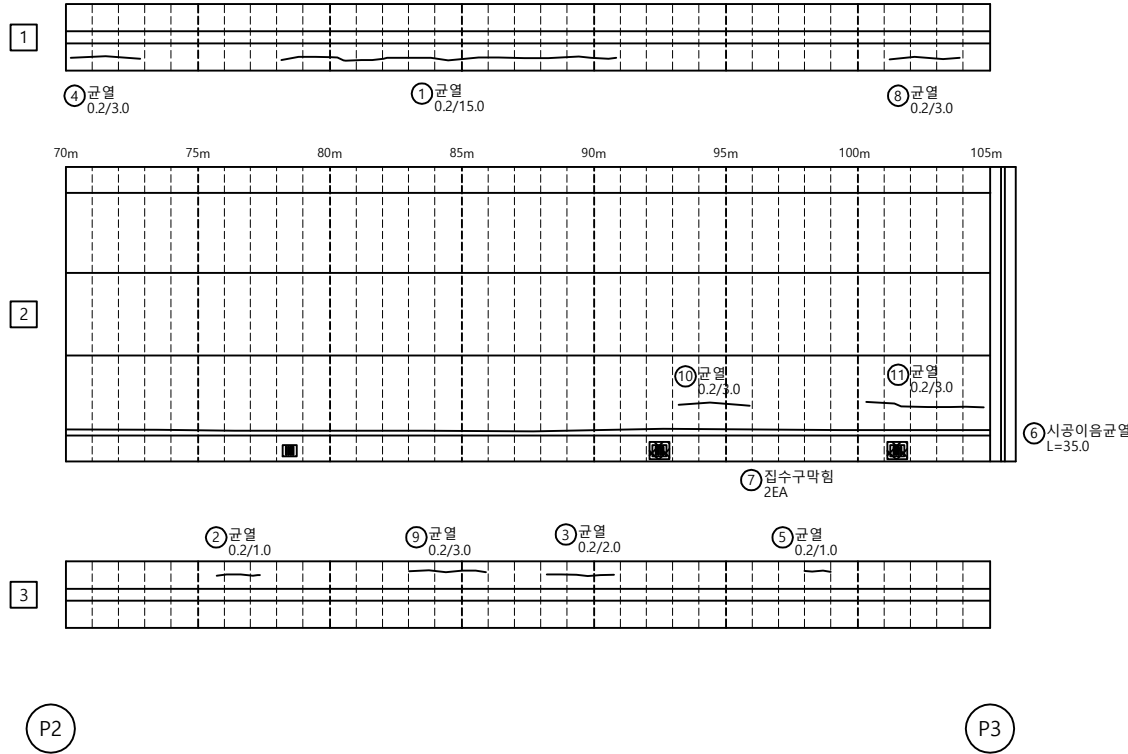
| 교면포장 | | | | | | | | | |
|---|---|---|---|---|---|---|---|---|---|
| 1 | 구 | 방호벽 | 균열 | 0.2 | 15.0 | | 1 | m | 15.00 |
| 2 | 구 | 방호벽 | 균열 | 0.2 | 1.0 | | 1 | m | 1.00 |
| 3 | 구 | 방호벽 | 균열 | 0.2 | 2.0 | | 1 | m | 2.00 |
| 4 | 신 | 방호벽 | 균열 | 0.2 | 3.0 | | 1 | m | 3.00 |
| 5 | 구 | 방호벽 | 균열 | 0.2 | 1.0 | | 1 | m | 1.00 |
| 6 | 구 | 방호벽 | 시공이음 균열 | | 35.0 | | 1 | m | 35.00 |
| 8 | 신 | 방호벽 | 균열 | 0.2 | 3.0 | | 1 | m | 3.00 |
| 9 | 신 | 방호벽 | 균열 | 0.2 | 3.0 | | 1 | m | 3.00 |
| 10 | 신 | 교면포장 | 포장균열 | 1.0 | 3.0 | | 1 | m | 3.00 |
| 11 | 신 | 교면포장 | 포장균열 | 1.0 | 5.0 | | 1 | m | 5.00 |

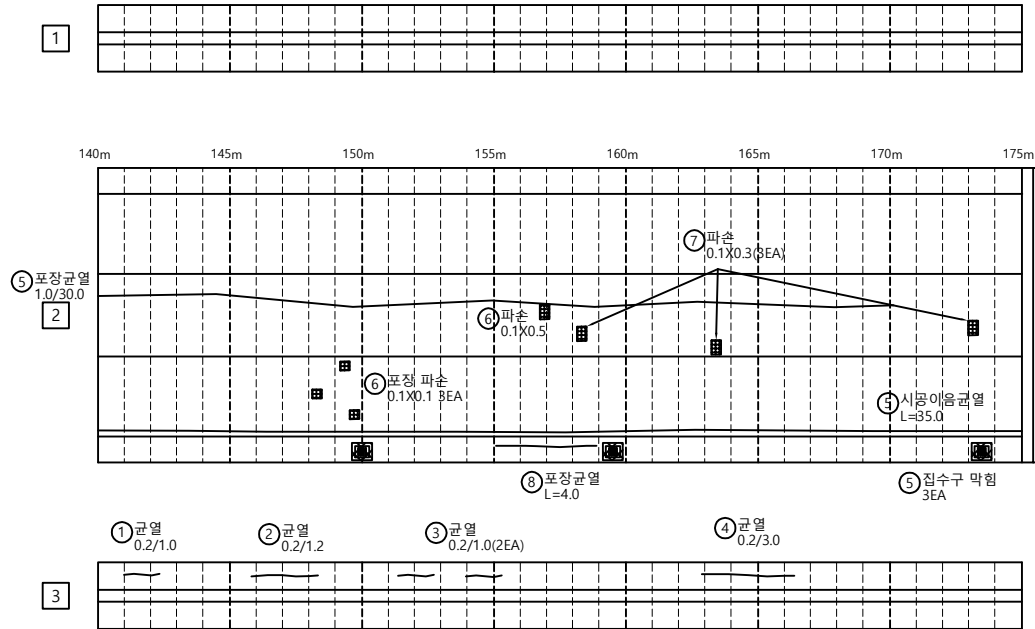
| 교면포장 | | | | | | | | | |
|---|---|---|---|---|---|---|---|---|---|
| 1 | 구 | 방호벽 | 균열 | 0.2 | 1.0 | | 1 | m | 1.00 |
| 2 | 구 | 방호벽 | 균열 | 0.2 | 1.2 | | 1 | m | 1.20 |
| 3 | 구 | 방호벽 | 균열 | 0.2 | 1.0 | | 2 | m | 2.00 |
| 4 | 구 | 방호벽 | 균열 | 0.2 | 3.0 | | 1 | m | 3.00 |
| 5 | 구 | 교면포장 | 시공이음 균열 | 1.0 | 35.0 | | 1 | m | 35.00 |
| 8 | 구 | 교면포장 | 포장균열 | 1.0 | 4.0 | | 1 | m | 4.00 |
| 9 | 신 | 교면포장 | 포장균열 | 1.0 | 30.0 | | 1 | m | 30.00 |

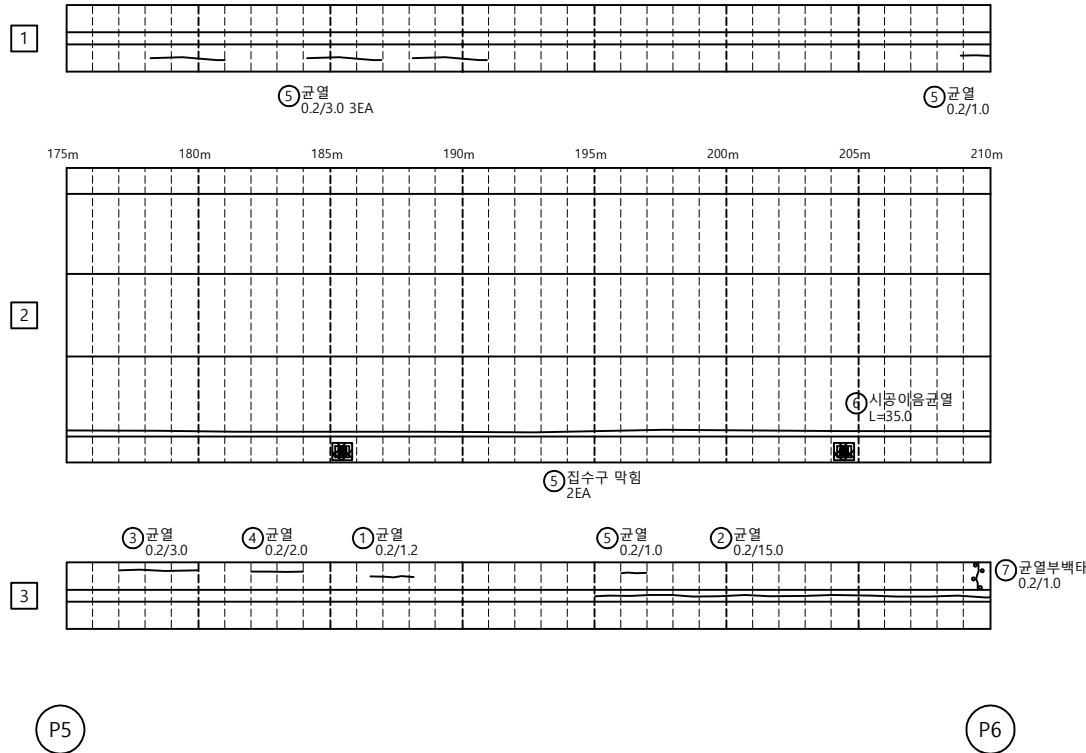
| 번호 | 신/구 | 부재명 | 손 상 현 황 | 손 상 규 모 | | | | | 비고 |
|---|---|---|---|---|---|---|---|---|---|
| 2 | 구 | 방호벽 | 균열 | 0.2 | 1.0 | | 1 | m | 1.00 |
| 3 | 구 | 방호벽 | 균열부 백태 | 0.2 | 0.5 | | 1 | m | 0.50 |
| 4 | 구 | 방호벽 | 균열 | 0.2 | 6.0 | | 1 | m | 6.00 |
| 5 | 구 | 방호벽 | 균열 | 0.2 | 1.0 | | 1 | m | 1.00 |
| 6 | 구 | 방호벽 | 균열 | 0.2 | 3.0 | | 1 | m | 3.00 |
| 7 | 구 | 교면포장 | 시공이음 균열 | 1.0 | 35.0 | | 1 | m | 35.00 |

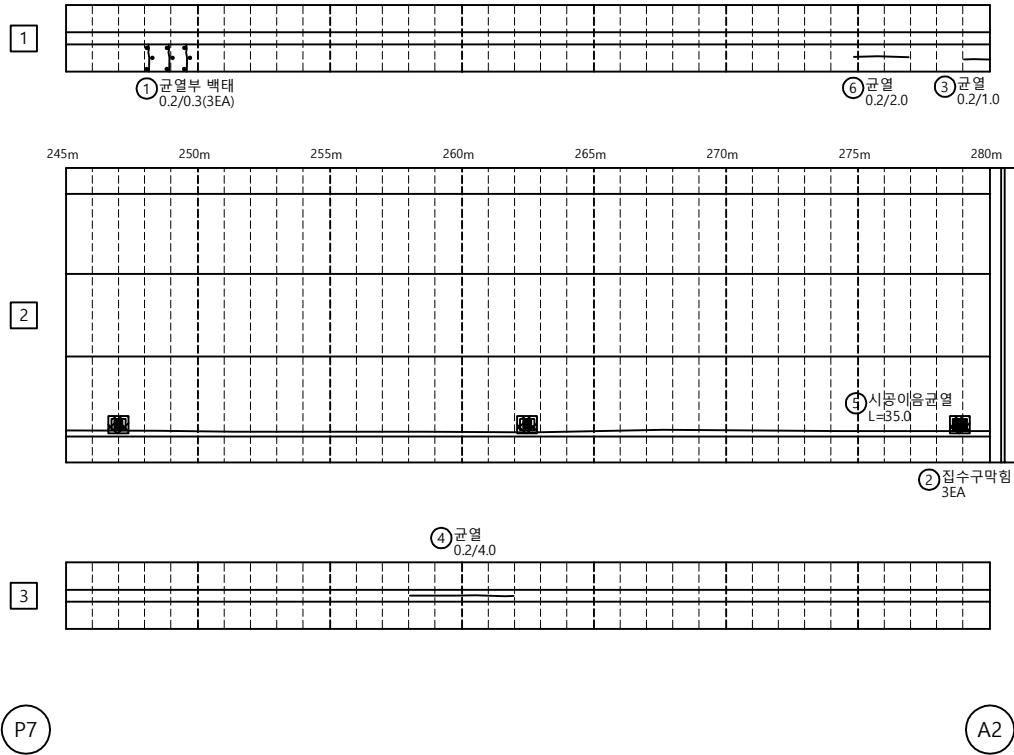
| 교면포장 | | | | | | | | | |
|---|---|---|---|---|---|---|---|---|---|
| 1 | 신 | 방호벽 | 균열부 백태 | 0.2 | 0.3 | | 3 | m | 0.90 |
| 3 | 구 | 방호벽 | 균열 | 0.2 | 1.0 | | 1 | m | 1.00 |
| 4 | 구 | 방호벽 | 균열 | 0.2 | 4.0 | | 1 | m | 4.00 |
| 5 | 구 | 교면포장 | 시공이음 균열 | 1.0 | 35.0 | | 1 | m | 35.00 |
| 6 | 신 | 방호벽 | 균열 | 0.2 | 2.0 | | 1 | m | 2.00 |

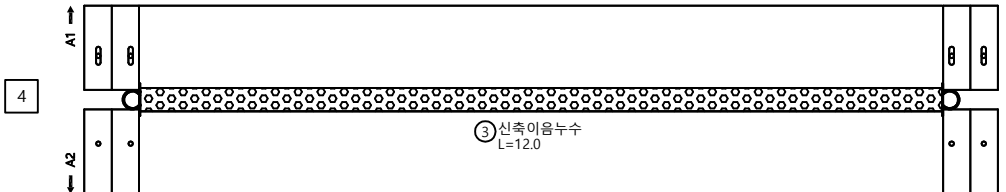
| 신축이음 | | | | | | | | | |
|---|---|---|---|---|---|---|---|---|---|
| 3 | 구 | 신축이음 | 해부누수 | | 6.0 | | 1 | m | 6.00 |

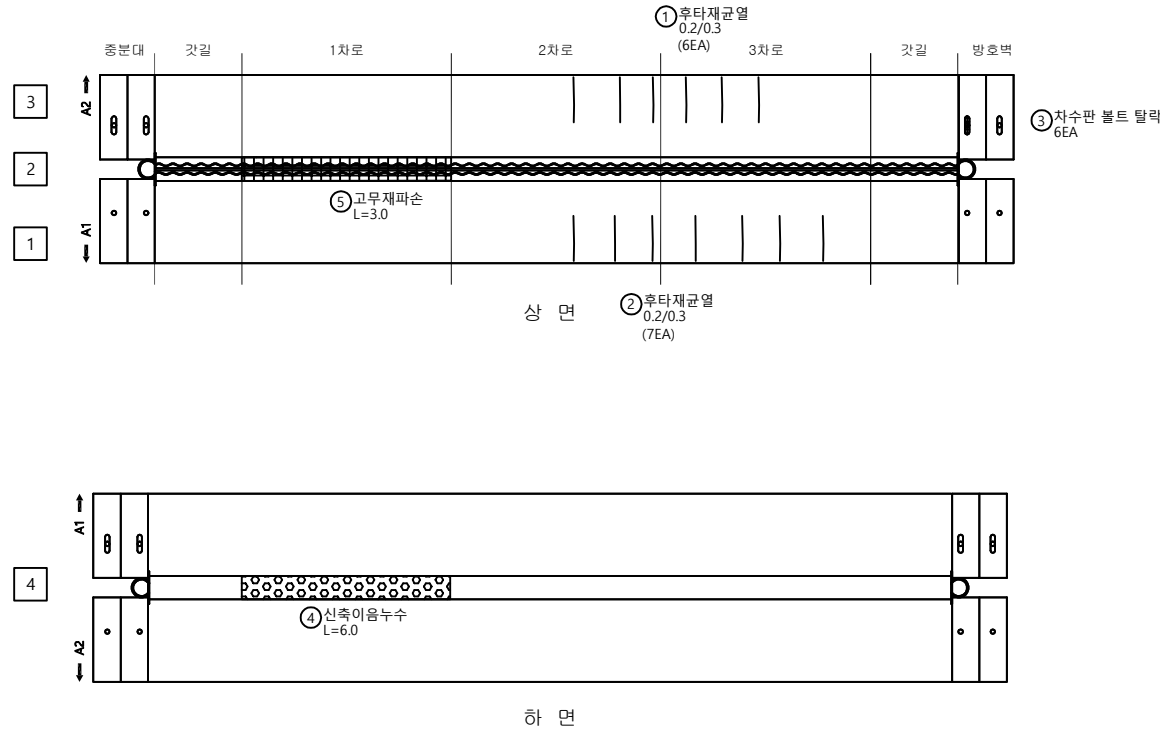
| 번호 | 신/구 | 부재명 | 손상현황 | 손상규모 | | | | | 비고 |
|---|---|---|---|---|---|---|---|---|---|
| 1 | 구 | 신축이음 | 후타재 균열 | 0.2 | 0.4 | | 6 | m | 2.40 |
| 3 | 구 | 신축이음 | 후타재 균열 | 0.2 | 0.3 | | 2 | m | 0.60 |

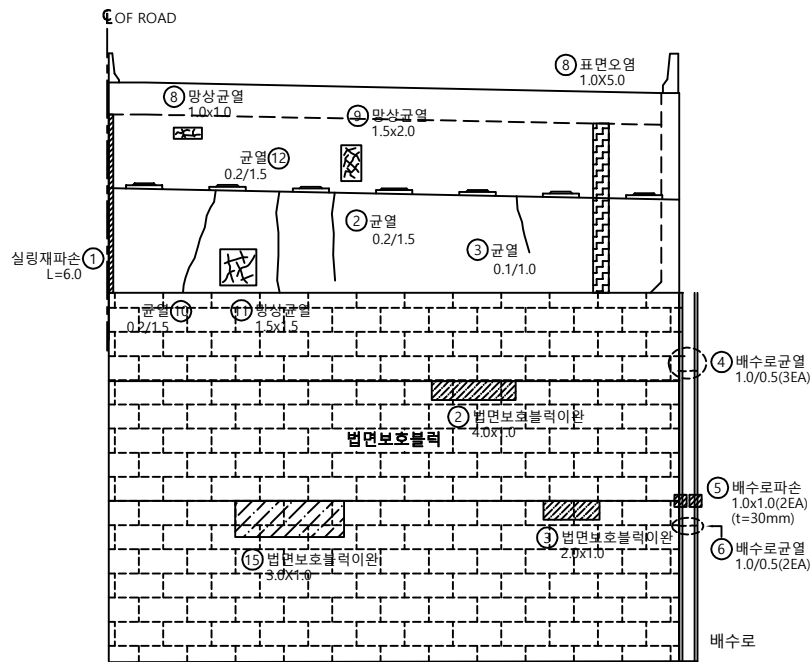
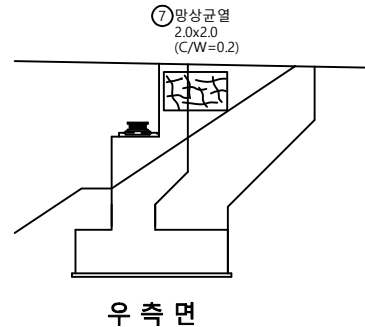
두현교(울산) 교대 A2

| 교대 A2 | | | | | | | | | |
| 2 | 구 | 교각 | 균열 | 0.2 | 1.5 | | 1 | m | 1.50 |
| 3 | 구 | 교각 | 균열 | 0.1 | 1.0 | | 1 | m | 1.00 |
| 4 | 구 | 교각 | 배수로 균열 | 1.0 | 0.5 | | 3 | m | 1.50 |
| 6 | 구 | 교각 | 배수로 균열 | 1.0 | 0.5 | | 2 | m | 1.00 |
| 7 | 구 | 교각 | 망상균열 | 0.2 | 2.0 | 2.0 | 1 | m <sup>2</sup> | 4.00 |
| 8 | 구 | 교각 | 망상균열 | 0.2 | 1.0 | 1.0 | 1 | m <sup>2</sup> | 1.00 |
| 9 | 구 | 교각 | 망상균열 | 0.2 | 1.5 | 2.0 | 1 | m <sup>2</sup> | 3.00 |
