두현교(울산) 교면포장 S1

손 상 물 량 표

2023년 부산울산고속도로 정밀안전점검 및 성능평가용역

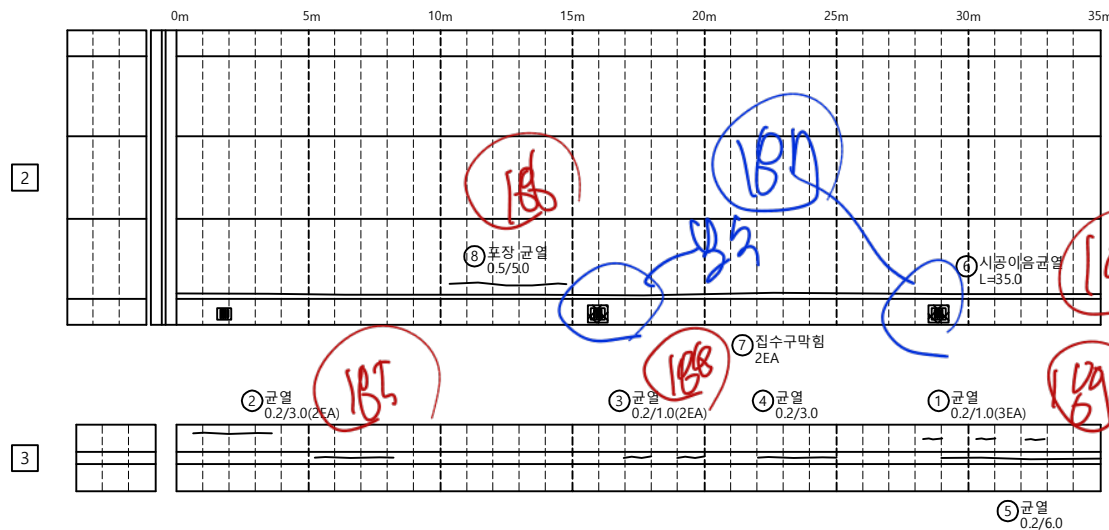
| 번호 | 선/구 | 부재명 | 손 상 현 황 | 손 상 규 모 | | | | | | 비고 |
|---|---|---|---|---|---|---|---|---|---|---|
| 1 | 구 | 방호벽 | 균열 | 0.2 | 1.0 | | 3 | m | 3.00 | |
| 2 | 구 | 방호벽 | 균열 | 0.2 | 3.0 | | 2 | m | 6.00 | |
| 3 | 구 | 방호벽 | 균열 | 0.2 | 1.0 | | 2 | m | 2.00 | |
| 4 | 구 | 방호벽 | 균열 | 0.2 | 1.0 | | 1 | m | 1.00 | |
| 5 | 구 | 방호벽 | 균열 | 0.2 | 6.0 | | 1 | m | 6.00 | |
| 6 | 구 | 교면포장 | 시공이음 균열 | | 35.0 | | 1 | m | 35.00 | |
| 7 | 신 | 배수시설 | 점수구 막힘 | | | | 1 | EA | 1.00 | |
| 8 | 신 | 교면포장 | 포장균열 | 0.5 | 5.0 | | 1 | m | 5.00 | |

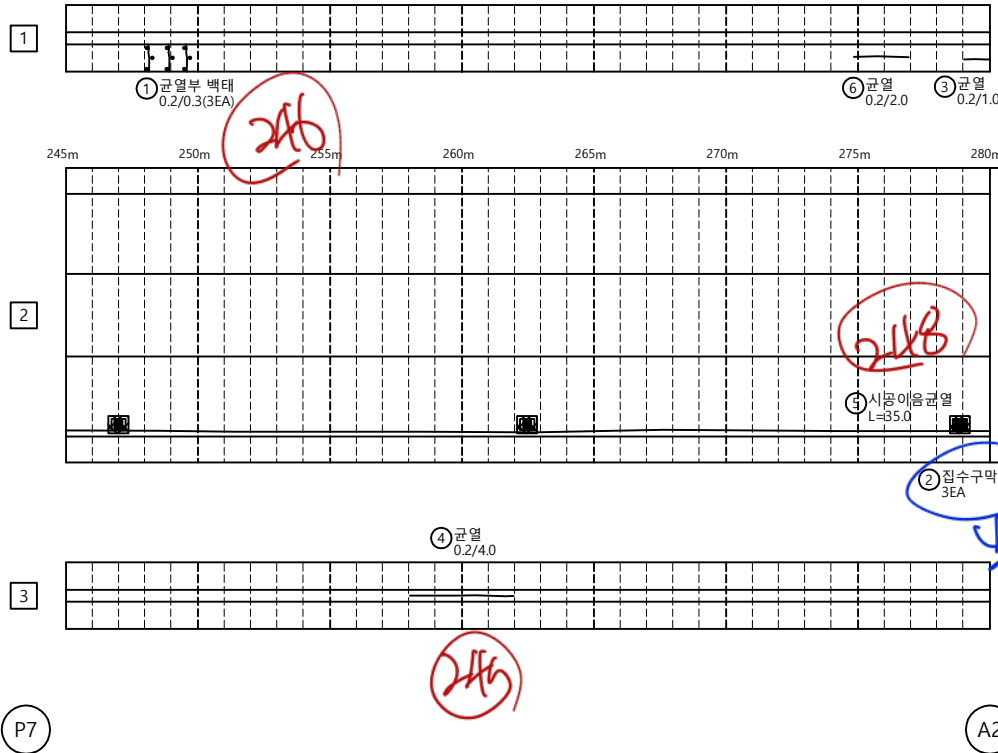
| 번호 | 신/구 | 부재명 | 손 상 현 황 | 손 상 규 모 | | | | | 비고 |
|---|---|---|---|---|---|---|---|---|---|
| 1 | 신 | 방호벽 | 균열부 백태 | 0.2 | 0.3 | | 3 | m | 0.90 |
| 3 | 구 | 방호벽 | 균열 | 0.2 | 1.0 | | 1 | m | 1.00 |
| 4 | 구 | 방호벽 | 균열 | 0.2 | 4.0 | | 1 | m | 4.00 |
| 5 | 구 | 교면포장 | 시공이음 균열 | 1.0 | 35.0 | | 1 | m | 35.00 |
| 6 | 신 | 방호벽 | 균열 | 0.2 | 2.0 | | 1 | m | 2.00 |

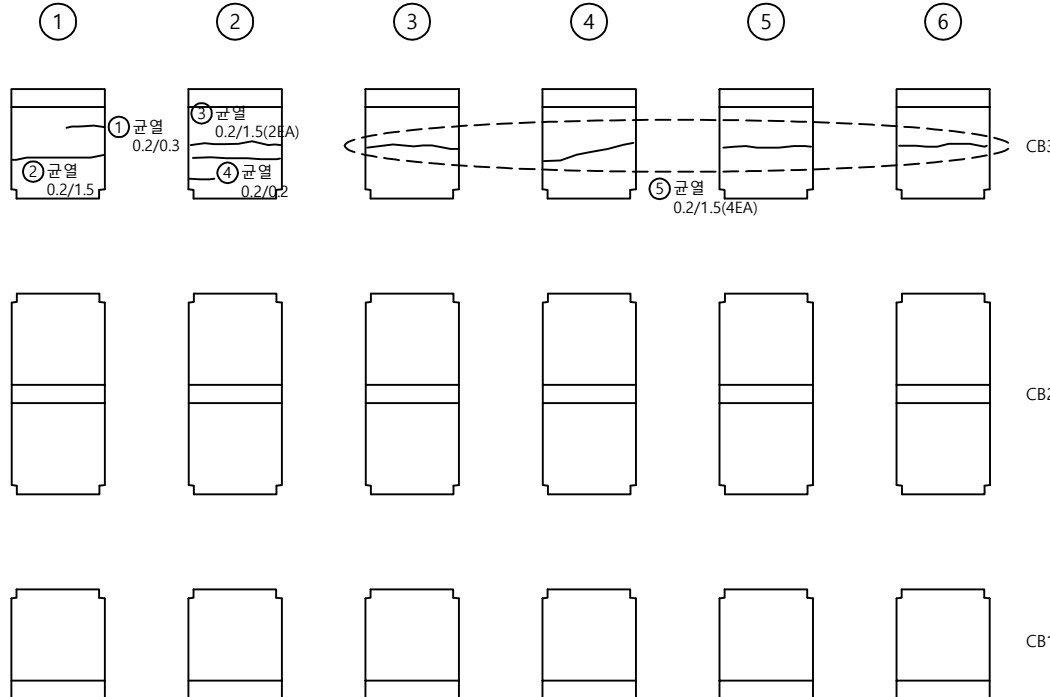
P2

| 번호 | 신/구 | 부재명 | 손상현황 | 손상규모 | | | | | 비고 |
|---|---|---|---|---|---|---|---|---|---|
| 1 | 구 | 가로보 | 균열 | 0.2 | 1.2 | 1 | m | 1.20 | |
| 2 | 구 | 가로보 | 균열 | 0.2 | 1.5 | 5 | m | 7.50 | |
| 3 | 구 | 가로보 | 균열 | 0.1 | 0.8 | 1 | m | 0.80 | |
| 4 | 신 | 가로보 | 균열 | 0.1 | 1.0 | 2 | m | 2.00 | |

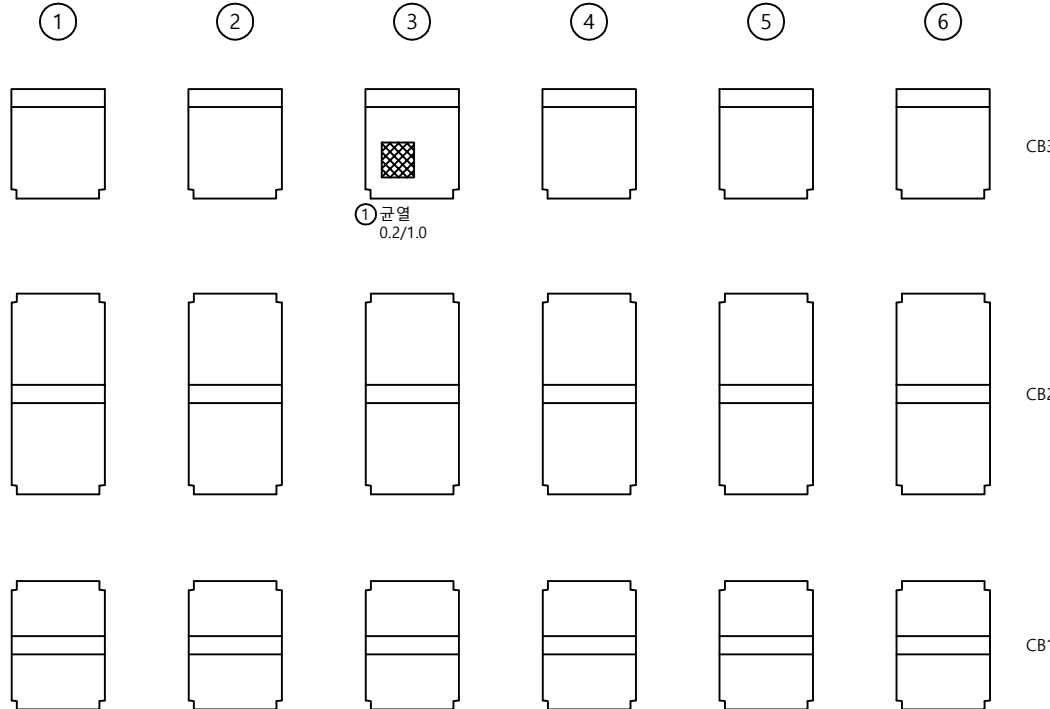
P7

| 번호 | 신/구 | 부재명 | 손상현황 | 손상규모 | | | | | 비고 |
|---|---|---|---|---|---|---|---|---|---|
| 1 | 구 | 가로보 | 균열 | 0.2 | 0.3 | | 1 | m | 0.30 |
| 2 | 구 | 가로보 | 균열 | 0.2 | 0.4 | | 1 | m | 0.40 |
| 3 | 구 | 가로보 | 균열 | 0.2 | 1.0 | | 1 | m | 1.00 |

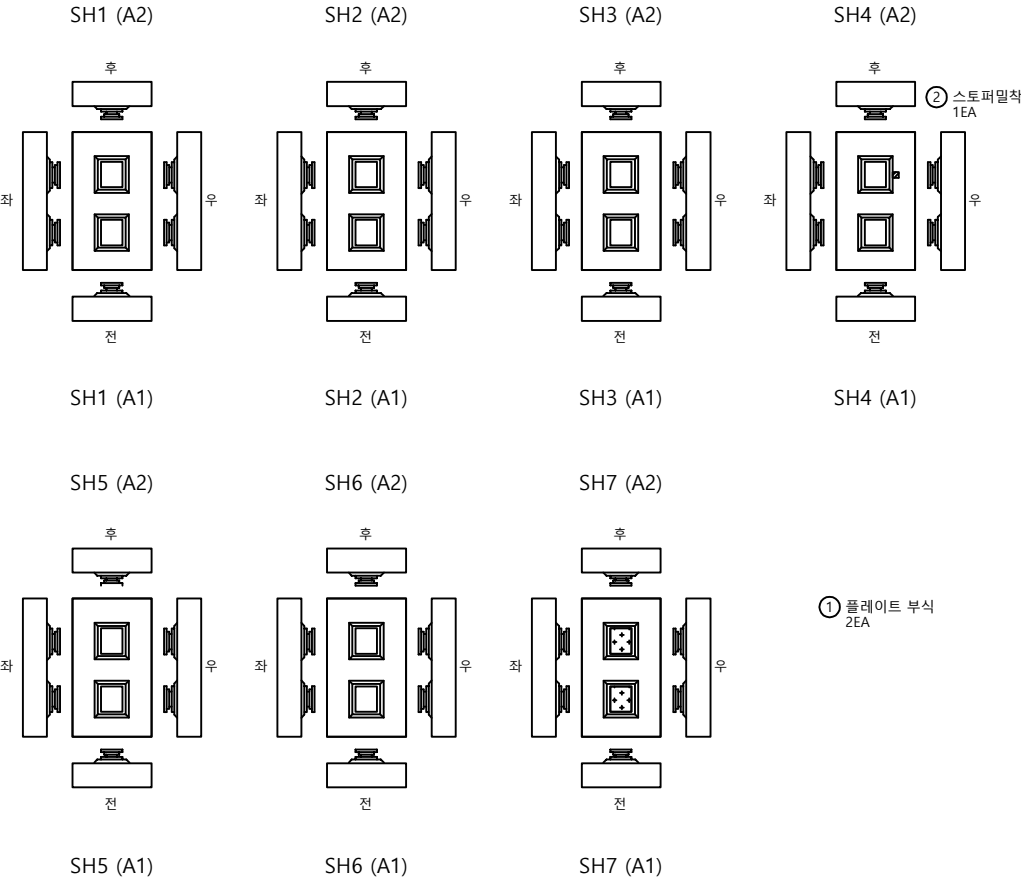
| 변호 | 선/구 | 부재명 | 손 상 현 황 | 손 상 규 모 | | | | | | 비고 |
|---|---|---|---|---|---|---|---|---|---|---|
| 1 | 선 | 교량받침 | 플레이트 부식 | | | | 2 | EA | 2.00 | |
