# 두현교(울산) 교면포장 S1

# 손 상 물 량 표

2023년 부산울산고속도로 정밀안전점검 및 성능평가용역

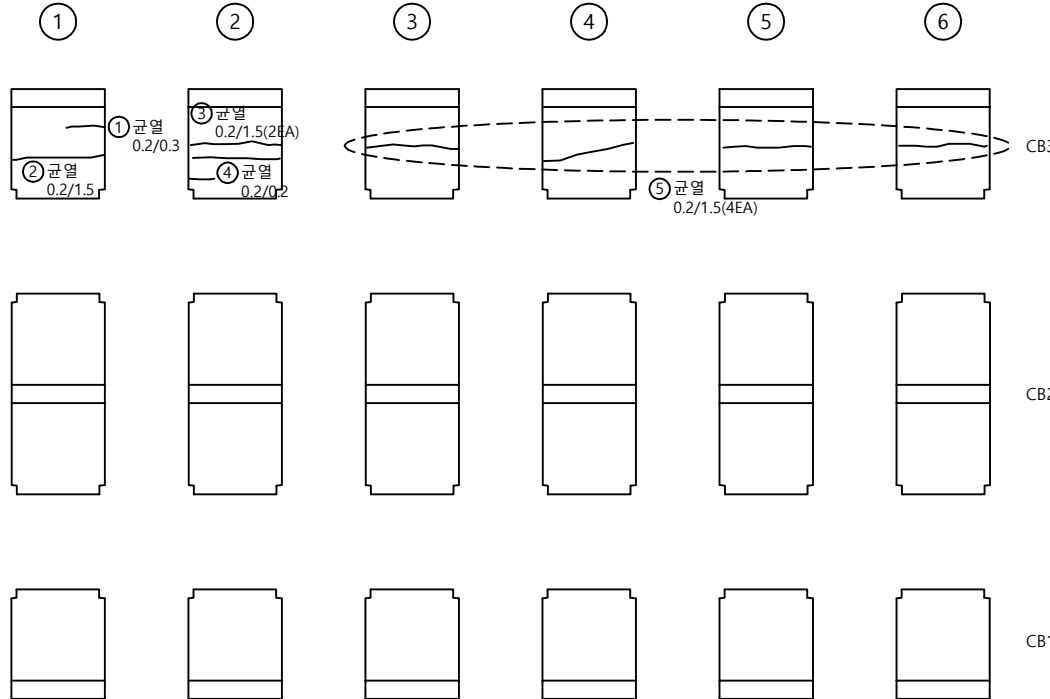
| 번호 | 신/구 | 부재명 | 손상현황 | 손상규모 | | | | | 비고 |
|---|---|---|---|---|---|---|---|---|---|
| 1 | 구 | 가로보 | 균열 | 0.2 | 0.3 | | 1 | m | 0.30 |
| 2 | 구 | 가로보 | 균열 | 0.2 | 1.5 | | 1 | m | 1.50 |
| 3 | 구 | 가로보 | 균열 | 0.2 | 1.5 | | 2 | m | 3.00 |
| 4 | 구 | 가로보 | 균열 | 0.2 | 0.2 | | 1 | m | 0.20 |
| 5 | 구 | 가로보 | 균열 | 0.2 | 1.5 | | 4 | m | 6.00 |

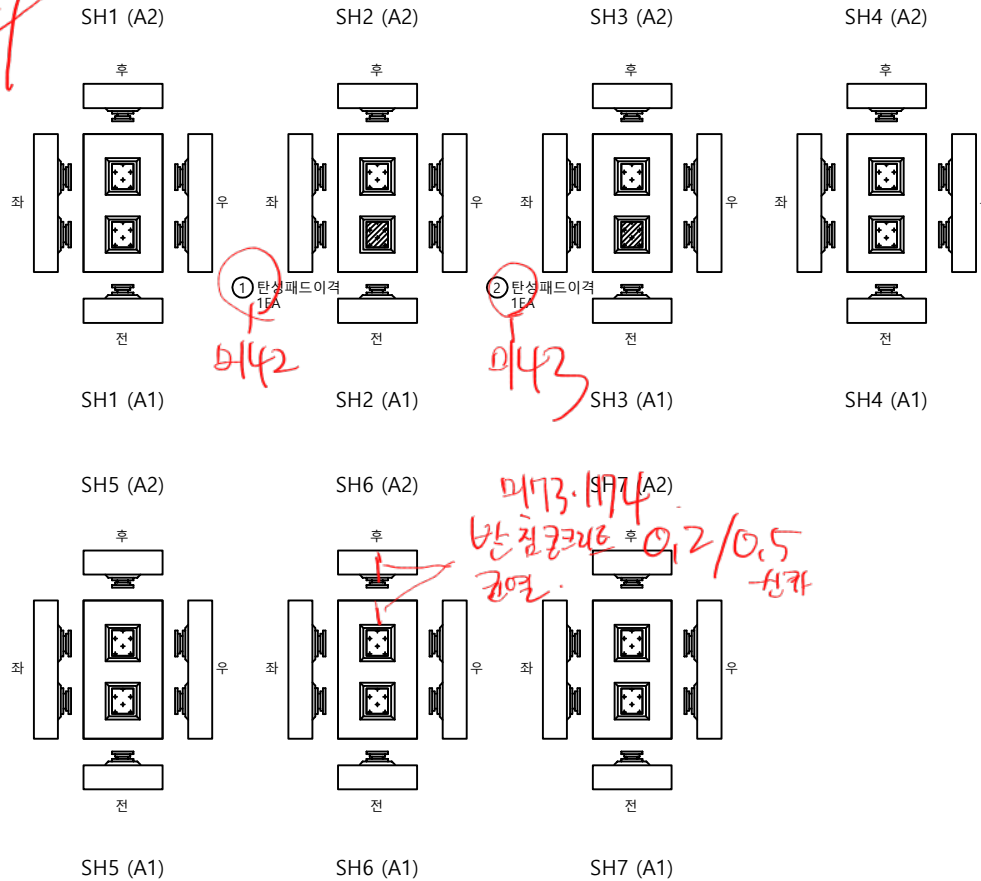
③ 플레이트부식  
14EA

M26 ~ M39 P6-5H1~7(A1) M40 P6-5H4 이상량 전경간 + 0mm.  
M41 P6 연판 A1쪽 170mm

M157 ~ M170 P6-5H10~17(A2). M171 P6-5H17(A2) 이상량 전경간 0mm.  
M172 P6 연판 (A2쪽) 1720mm

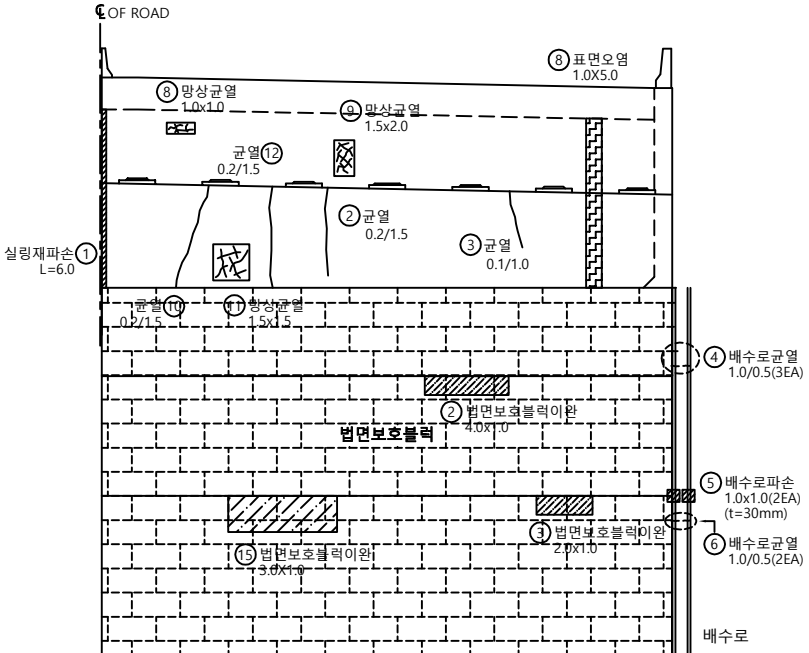
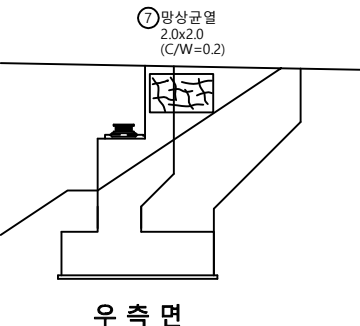
두현교(울산) 교대 A2

| 교대 A2 | | | | | | | | | |
|---|---|---|---|---|---|---|---|---|---|
| 2 | 구 | 교각 | 균열 | 0.2 | 1.5 | | 1 | m | 1.50 |
| 3 | 구 | 교각 | 균열 | 0.1 | 1.0 | | 1 | m | 1.00 |
| 4 | 구 | 교각 | 배수로 균열 | 1.0 | 0.5 | | 3 | m | 1.50 |
| 6 | 구 | 교각 | 배수로 균열 | 1.0 | 0.5 | | 2 | m | 1.00 |
| 7 | 구 | 교각 | 망상균열 | 0.2 | 2.0 | 2.0 | 1 | m <sup>2</sup> | 4.00 |
