# 두현교(울산) 교면포장 S1

2023년 부산울산고속도로 정밀안전점검 및 성능평가용역

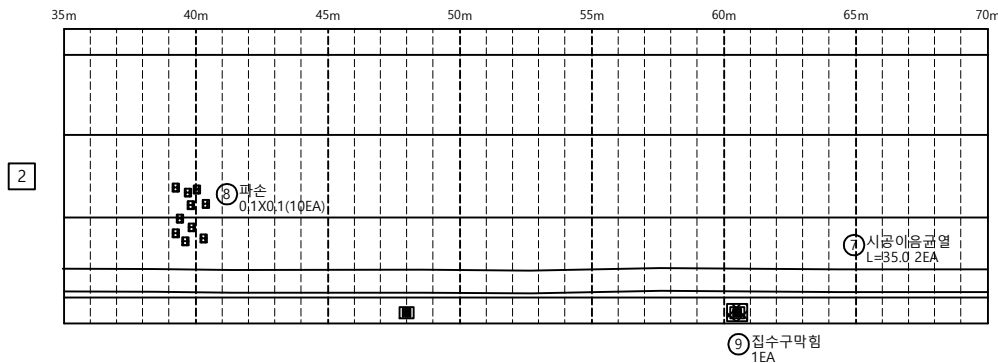
S1

| 번호 | 선/구 | 부재명 | 손 상 현 황 | 손 상 규 모 | | | | | | 비고 |
|---|---|---|---|---|---|---|---|---|---|---|
| 1 | 구 | 방호벽 | 균열 | 0.2 | 1.0 | | 3 | m | 3.00 | |
| 2 | 구 | 방호벽 | 균열 | 0.2 | 3.0 | | 2 | m | 6.00 | |
| 3 | 구 | 방호벽 | 균열 | 0.2 | 1.0 | | 2 | m | 2.00 | |
| 4 | 구 | 방호벽 | 균열 | 0.2 | 1.0 | | 1 | m | 1.00 | |
| 5 | 구 | 방호벽 | 균열 | 0.2 | 6.0 | | 1 | m | 6.00 | |
| 6 | 구 | 교면포장 | 시공이음 균열 | | 35.0 | | 1 | m | 35.00 | |
| 7 | 신 | 배수시설 | 점수구 막힘 | | | | 1 | EA | 1.00 | |
| 8 | 신 | 교면포장 | 포장균열 | 0.5 | 5.0 | | 1 | m | 5.00 | |

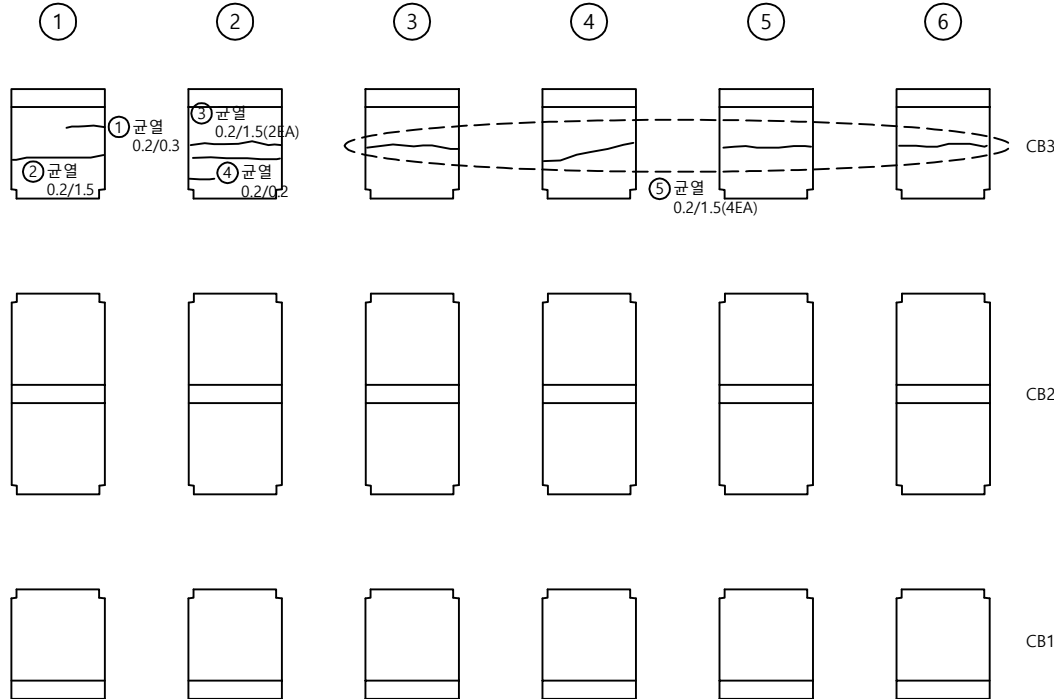
P2

| 번호 | 신/구 | 부재명 | 손상현황 | 손상규모 | | | | | 비고 |
|---|---|---|---|---|---|---|---|---|---|
| 1 | 구 | 가로보 | 균열 | 0.2 | 1.2 | 1 | m | 1.20 | |
| 2 | 구 | 가로보 | 균열 | 0.2 | 1.5 | 5 | m | 7.50 | |
| 3 | 구 | 가로보 | 균열 | 0.1 | 0.8 | 1 | m | 0.80 | |
| 4 | 신 | 가로보 | 균열 | 0.1 | 1.0 | 2 | m | 2.00 | |

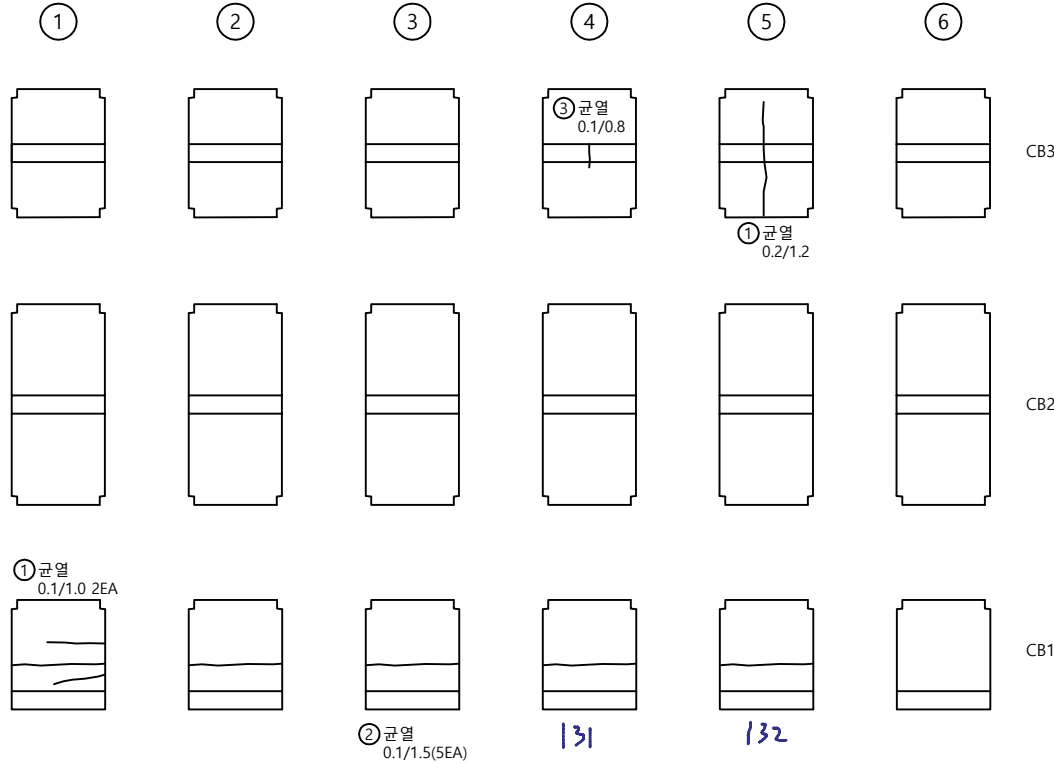
| 번호 | 신/구 | 부재명 | 손상 현상 | 손상 규모 | | | | | | 비고 |
|---|---|---|---|---|---|---|---|---|---|---|
| 1 | 구 | 가로보 | 균열 | 0.2 | 1.5 | | 4 | m | 6.00 | |

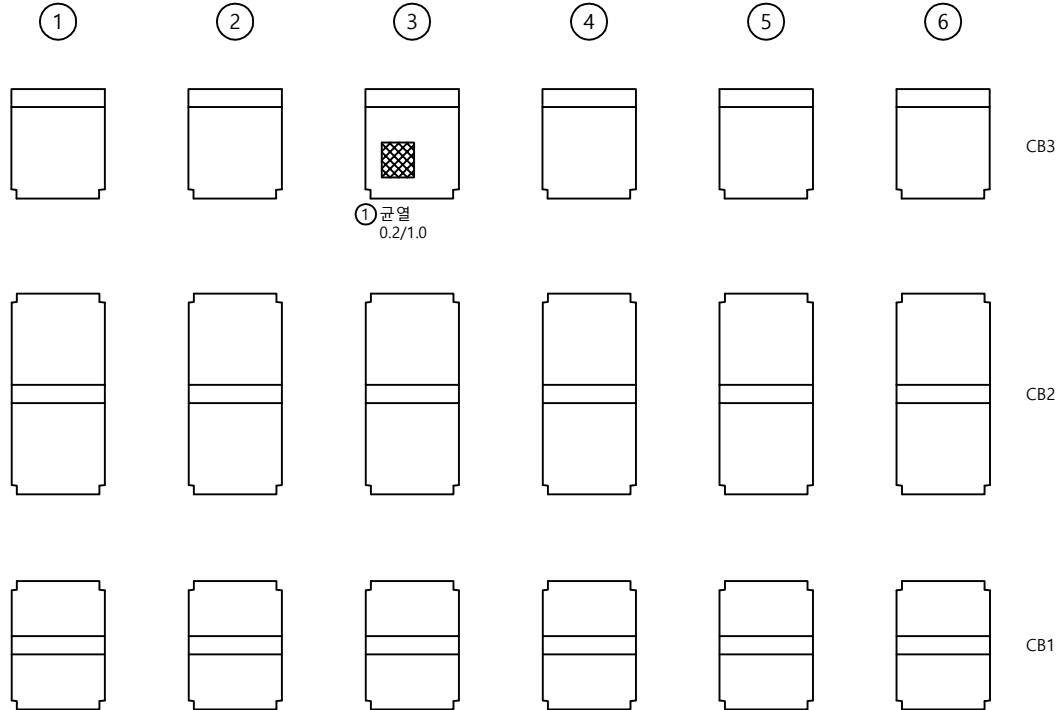
P7

| 번호 | 신/구 | 부재명 | 손상현황 | 손상규모 | | | | | 비고 |
|---|---|---|---|---|---|---|---|---|---|
| 1 | 구 | 가로보 | 균열 | 0.2 | 0.3 | | 1 | m | 0.30 |
| 2 | 구 | 가로보 | 균열 | 0.2 | 0.4 | | 1 | m | 0.40 |
| 3 | 구 | 가로보 | 균열 | 0.2 | 1.0 | | 1 | m | 1.00 |

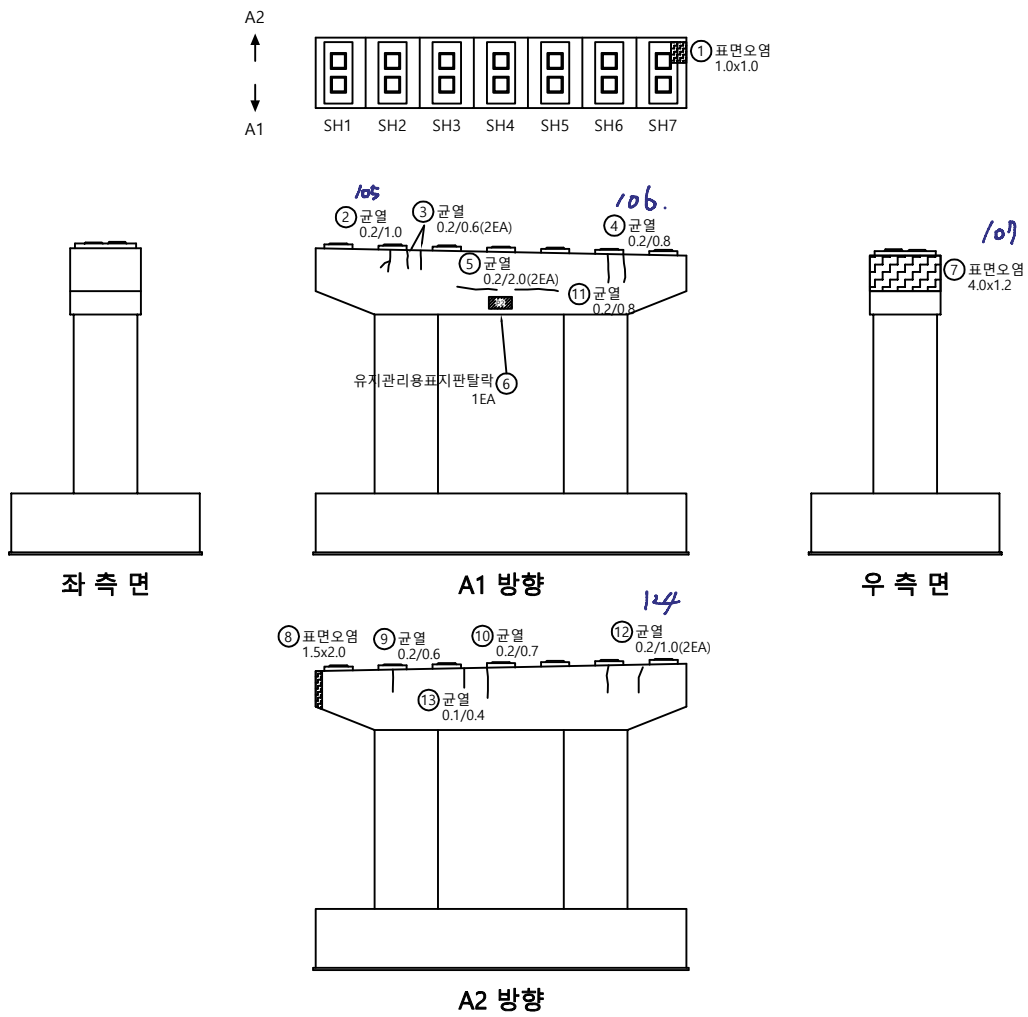
| 교각 | | | | | | | | | |
|---|---|---|---|---|---|---|---|---|---|
| P2 | | | | | | | | | |

| 교각 | | | | | | | | | |
|---|---|---|---|---|---|---|---|---|---|
| 2 | 구 | 교각 | 균열 | 0.2 | 1.0 | | 1 | m | 1.00 |
| 3 | 구 | 교각 | 균열 | 0.2 | 0.6 | | 2 | m | 1.20 |
| 4 | 구 | 교각 | 균열 | 0.2 | 0.8 | | 1 | m | 0.80 |
| 5 | 구 | 교각 | 균열 | 0.2 | 2.0 | | 2 | m | 4.00 |
| 9 | 구 | 교각 | 균열 | 0.2 | 0.6 | | 1 | m | 0.60 |
| 10 | 구 | 교각 | 균열 | 0.2 | 0.7 | | 1 | m | 0.70 |
| 11 | 구 | 교각 | 균열 | 0.2 | 0.8 | | 1 | m | 0.80 |
| 12 | 구 | 교각 | 균열 | 0.2 | 1.0 | | 2 | m | 2.00 |
| 13 | 신 | 교각 | 균열 | 0.1 | 0.4 | | 1 | m | 0.40 |

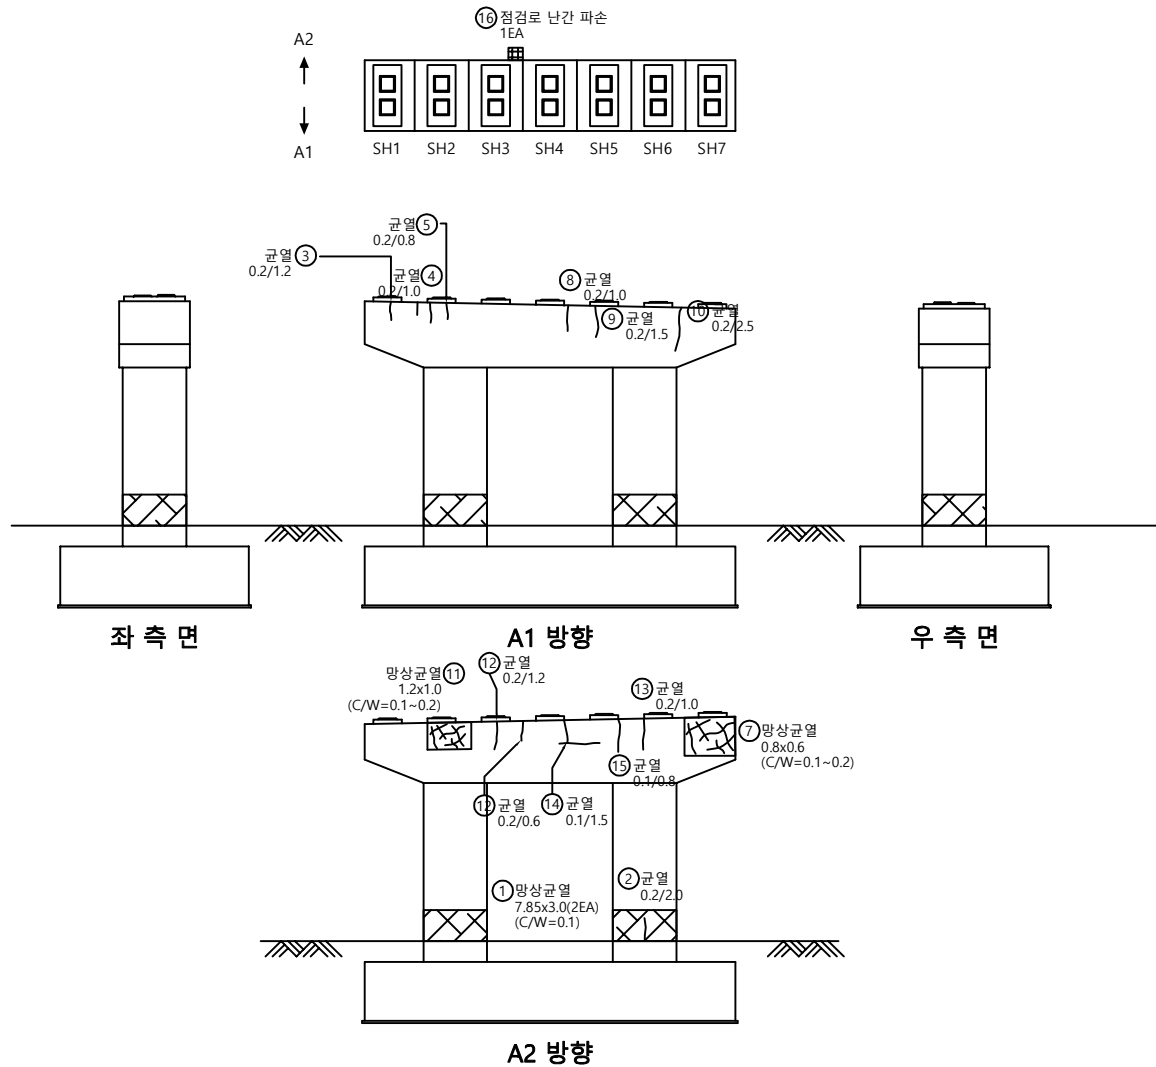
| 교각 | | | | | | | | | | |
|---|---|---|---|---|---|---|---|---|---|---|
| P6 | | | | | | | | | | |

| 교각 | | | | | | | | | | |
|---|---|---|---|---|---|---|---|---|---|---|
| 1 | 구 | 교각 | 망상균열 | 0.2 | 7.9 | 3.0 | 2 | ㎡ | 47.10 | |
| 2 | 구 | 교각 | 균열 | 0.2 | 2.0 | | 1 | m | 2.00 | |
| 3 | 구 | 교각 | 균열 | 0.2 | 1.2 | | 1 | m | 1.20 | |
| 7 | 구 | 교각 | 망상균열 | 0.2 | 0.8 | 0.6 | 1 | ㎡ | 0.48 | |
| 11 | 구 | 교각 | 망상균열 | 0.2 | 1.2 | 1.0 | 1 | ㎡ | 1.20 | |

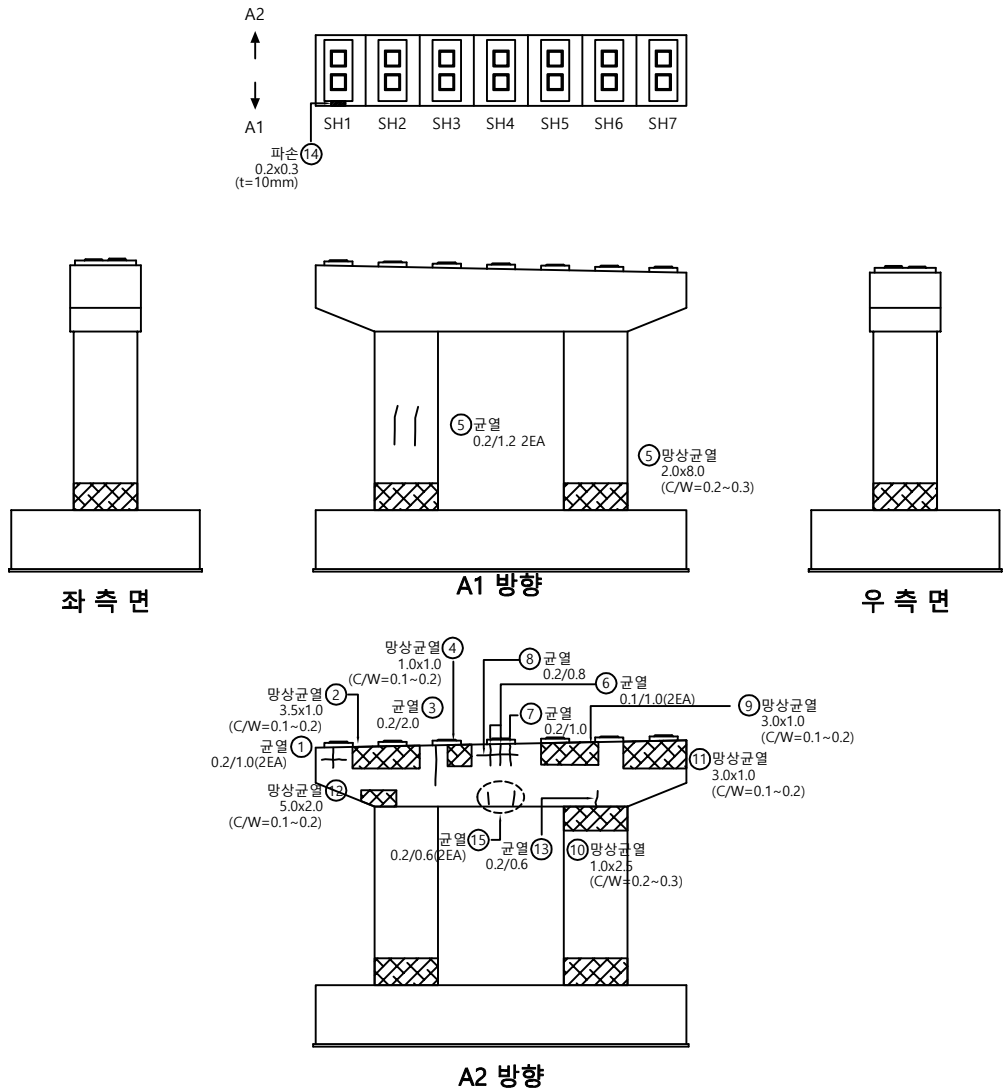
| 교각 | | | | | | | | | |
|---|---|---|---|---|---|---|---|---|---|
| P7 | | | | | | | | | |

| 교각 | | | | | | | | | |
|---|---|---|---|---|---|---|---|---|---|
| 1 | 구 | 교각 | 균열 | 0.2 | 1.0 | | 2 | m | 2.00 |
| 2 | 구 | 교각 | 망상균열 | 0.2 | 3.5 | 1.0 | 1 | m | 3.50 |
| 5 | 구 | 교각 | 망상균열 | 0.2 | 2.0 | 8.0 | 2 | m | 32.00 |
| 12 | 구 | 교각 | 망상균열 | 0.2 | 5.0 | 2.0 | 1 | m | 10.00 |

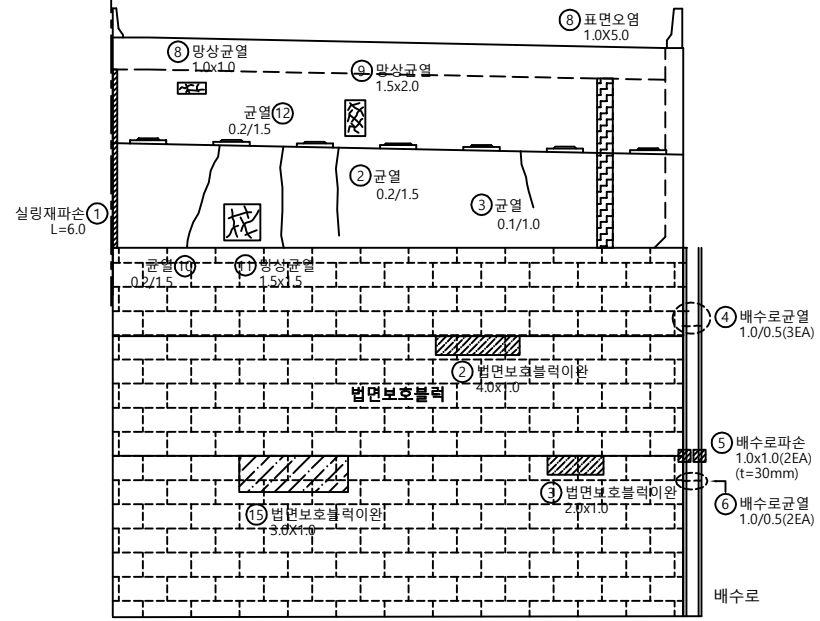
정 면 도

| 교대 A2 | | | | | | | | | |
|---|---|---|---|---|---|---|---|---|---|
| 2 | 구 | 교각 | 균열 | 0.2 | 1.5 | | 1 | m | 1.50 |
| 3 | 구 | 교각 | 균열 | 0.1 | 1.0 | | 1 | m | 1.00 |
| 4 | 구 | 교각 | 배수로 균열 | 1.0 | 0.5 | | 3 | m | 1.50 |
| 7 | 구 | 교각 | 망상균열 | 0.2 | 2.0 | 2.0 | 1 | m <sup>2</sup> | 4.00 |
