# 교면포장 - S1 외관조사망도

| 표 | 근열 | 양상근열 | 근열부벽면 | 용역명 2022년 부산울산고속도로 정기·정밀안전점검용역 |
| 표 | 누수, 습윤 | 캐브, 벽화 | 박리, 열화 | 참여기관 (주)엠케이에스이 |
| | 변형 | 페인트결함 | 부식 | 시설유형 만 화 교 (포 항) |

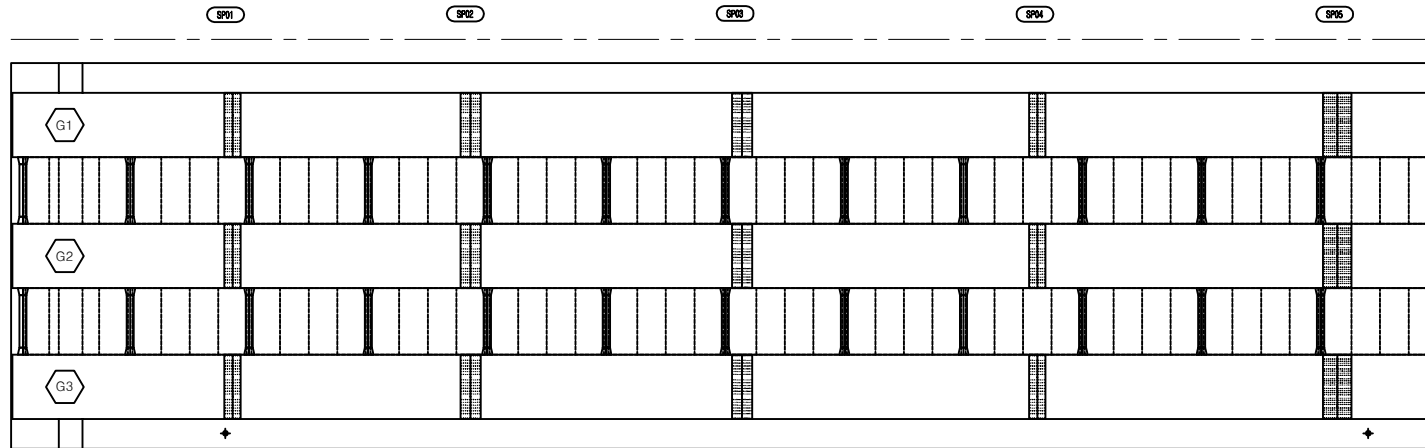
| 교면포장 | | | | | | | | | | |
|---|---|---|---|---|---|---|---|---|---|---|
| 1 | 구 | 신축이음 | 후타재 균열 | 0.2 | 0.6 | | 12 | m | 7.20 | |
| 2 | 구 | 신축이음 | 후타재 균열 | 0.2 | 0.4 | | 11 | m | 4.40 | |
| 3 | 구 | 신축이음 | 함몰/토사퇴적 | | 0.3 | 1.5 | 1 | ㎡ | 0.45 | |
| 4 | 구 | 방호벽 | 단차 | | | | 1 | EA | 1.00 | |
| 5 | 구 | 신축이음 | 차수판 볼트 탈락 | | | | 4 | EA | 4.00 | |

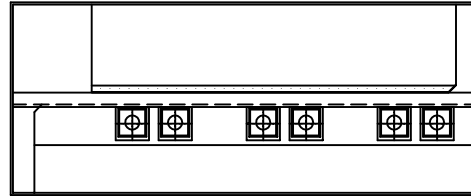
상면

| 교대 | | | | | | | | | | |
|---|---|---|---|---|---|---|---|---|---|---|
| 1 | 구 | 옹벽 | 균열 | 0.2 | 1.0 | | 1 | m | 1.00 | |
| 2 | 구 | 옹벽 | 균열 | 0.2 | 2.0 | | 1 | m | 2.00 | |
| 3 | 구 | 옹벽 | 균열 | 0.3 | 1.0 | | 1 | m | 1.00 | |
| 4 | 구 | 옹벽 | 균열 | 0.3 | 1.5 | | 1 | m | 1.50 | |
| 5 | 구 | 옹벽 | 균열 | 0.3 | 2.0 | | 1 | m | 2.00 | |
| 10 | 신 | 옹벽 | 균열 | 0.2 | 1 | | 1 | m | 1.00 | |
