| 면 | | 교갈 | | 양방교갈 | | 교갈부속 | <div>용역명</div> <div>2022년 부산울산고속도로 정기·정밀안전점검용역</div> <div>관리주체</div> <div>부산울산고속도로(주)</div> <div>참가기관</div> <div>(주)엠케이에스이</div> <div>시설용역</div> <div>만 화 교 (포 항)</div> <div>검열일시</div> <div>2022년</div> <div>도면번호</div> <div>057</div> |

교면포장 - S4 외관조사망도

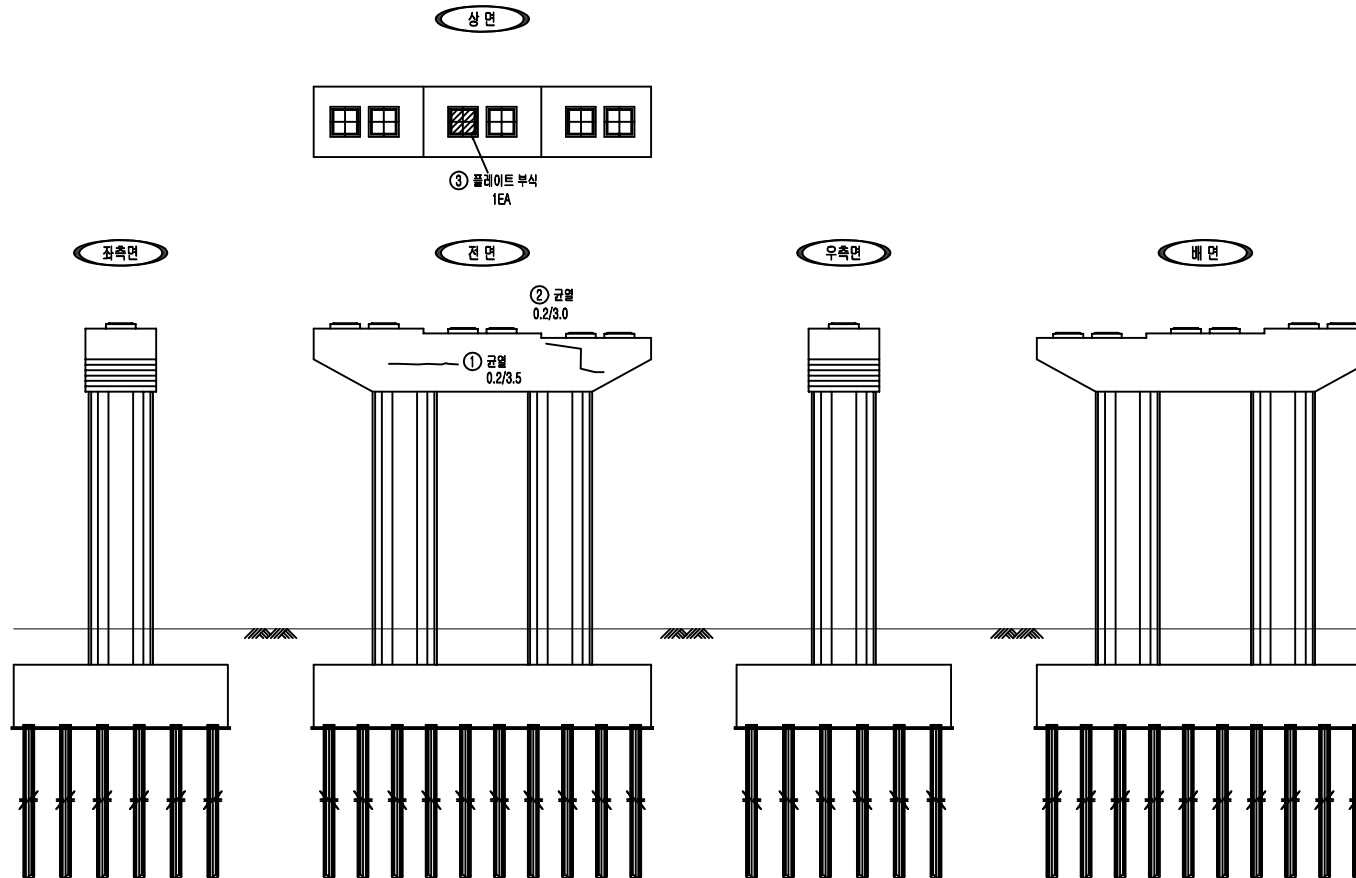
# 교각 - P2 외관조사망도

| 교각 | | | | | | | | | | |
|---|---|---|---|---|---|---|---|---|---|---|
| 1 | 신 | 교면 | 균열 | 0.1 | 0.5 | | 1 | m | 0.50 | |
