# 울산방향

I D :만화교(울산) 교면포장 - S1

| 범 | | 균열 | | 균열백태 | | 용역명<br>2023년 부산울산고속도로<br>정밀안전진단용역 | | |

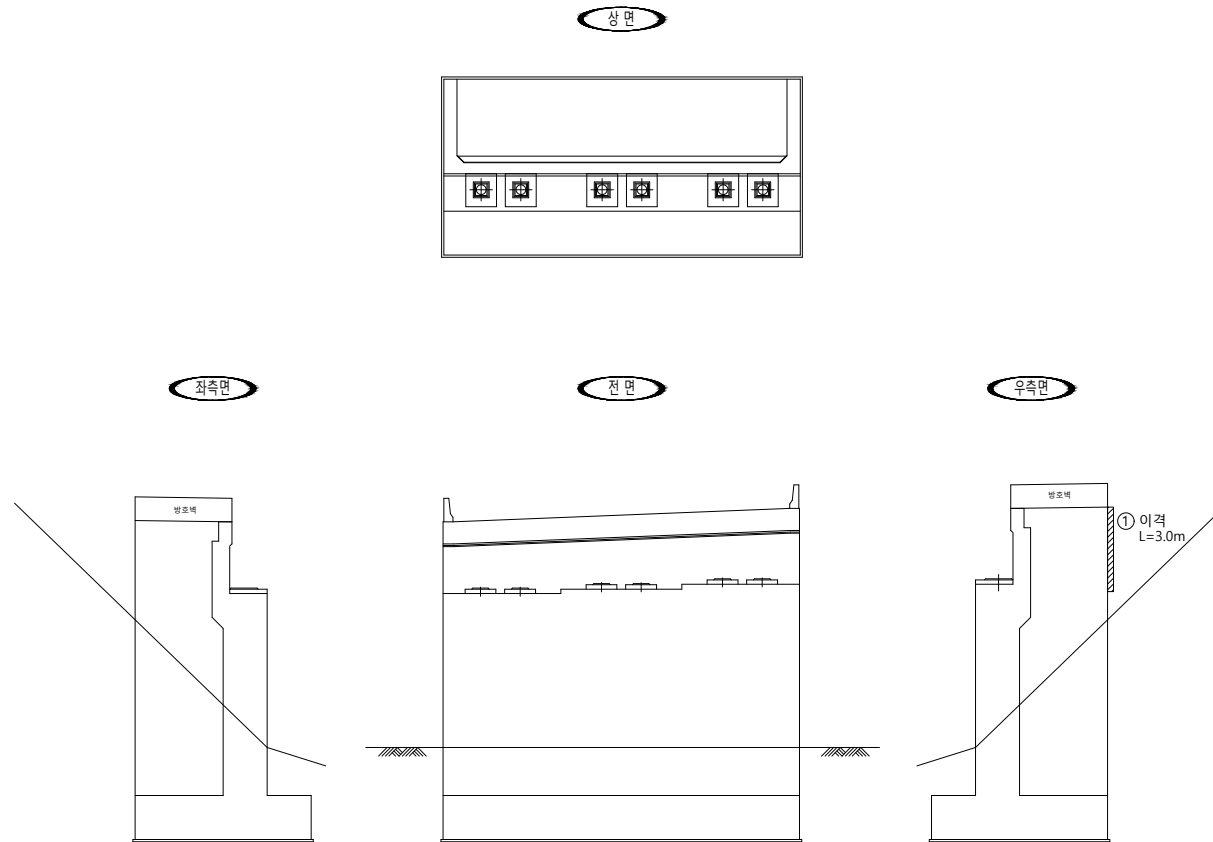
I D :만화교(울산) 교대 - A1

| 번호 | 신/구 | 부재명 | 손상 내용 | 손상 규모 | | | | | | 비고 |
|---|---|---|---|---|---|---|---|---|---|---|
| 1 | 구 | 홍벽 | 균열(0.3mm미만) | 0.2 | 1.0 | | 1 | 1.00 | m | |
| 2 | 구 | 홍벽 | 균열부백태 | 0.2 | 2.0 | | 1 | 2.00 | m | 변경 |
| 3 | 구 | 홍벽 | 균열(0.3mm이상) | 0.3 | 1.0 | | 1 | 1.00 | m | 보수 |
| 4 | 구 | 홍벽 | 균열(0.3mm이상) | 0.3 | 1.5 | | 1 | 1.50 | m | |
| 5 | 구 | 홍벽 | 균열(0.3mm이상) | 0.3 | 2.0 | | 1 | 2.00 | m | |
| 10 | 구 | 홍벽 | 균열(0.3mm미만) | 0.2 | 1.0 | | 1 | 1.00 | m | |
| 12 | 신 | 홍벽 | 망상균열 | | 0.8 | 1.0 | 1 | 0.80 | m <sup>2</sup> | CW=0.1 |
| 13 | 신 | 홍벽 | 균열(0.3mm미만) | 0.2 | 1.0 | | 1 | 1.00 | m | |
| 14 | 신 | 홍벽 | 균열(0.3mm이상) | 0.3 | 1.5 | | 1 | 1.50 | m | |
| 15 | 신 | 홍벽 | 균열(0.3mm미만) | 0.2 | 1.0 | | 1 | 1.00 | m | |
| 16 | 신 | 홍벽 | 균열(0.3mm이상) | 0.3 | 1.5 | | 1 | 1.50 | m | |
| 17 | 신 | 홍벽 | 균열(0.3mm이상) | 0.3 | 1.2 | | 1 | 1.20 | m | |
| 19 | 신 | 날개벽 | 보수부재균열(0.3mm미만) | 0.2 | 0.8 | | 1 | 0.80 | m | |
