문수IC1교 교면포장 S1

2023년 부산울산고속도로 정밀안전점검 및 성능평가용역

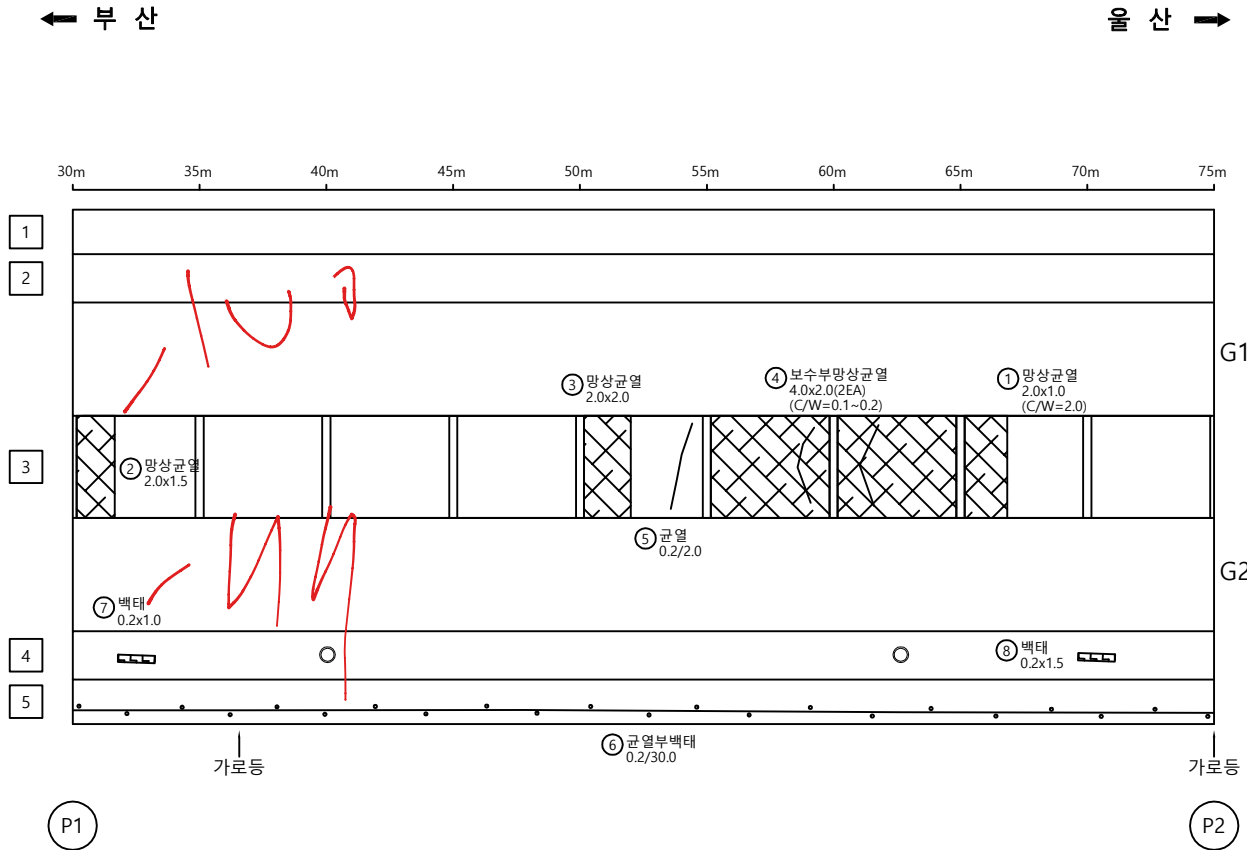
## 문수IC1교 바닥판하면 S2

| 바닥판 | | | | | | | | | |
|---|---|---|---|---|---|---|---|---|---|
| 1 | 구 | 배덕판 | 망상균열 | 0.2 | 2.0 | 3.0 | 1 | m <sup>2</sup> | 6.00 |
| 2 | 구 | 배덕판 | 망상균열 | 0.2 | 2.0 | 3.0 | 1 | m <sup>2</sup> | 6.00 |
| 3 | 구 | 배덕판 | 망상균열 | 0.2 | 2.0 | 3.0 | 1 | m <sup>2</sup> | 6.00 |
| 4 | 구 | 배덕판 | 균열(0.3mm미만) | 0.2 | 30.0 | | 1 | m | 30.00 |
