문수IC1교 교면포장 S1

2023년 부산울산고속도로 정밀안전점검 및 성능평가용역

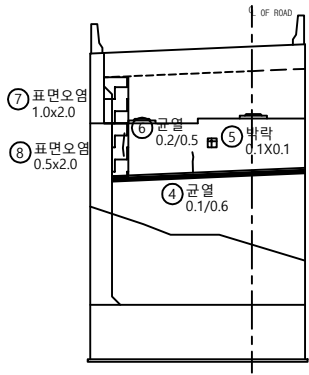
좌 측 면

| 교대 | | | | | | | | | | |
|---|---|---|---|---|---|---|---|---|---|---|
| 1 | 구 | 교량받침 | 부식 | | | | 4 | EA | 4.00 | |
| 2 | 구 | 교량받침 | 부식 | | | | 2 | EA | 2.00 | |
| 3 | 구 | 교량받침 | 부식 | | | | 1 | EA | 1.00 | |
| 4 | 구 | 교대 | 균열(0.3mm미만) | 0.1 | 0.6 | | 1 | m | 0.60 | |
| 6 | 신 | 교대 | 균열(0.3mm미만) | 0.2 | 0.5 | | 1 | m | 0.50 | |
