문수IC1교 교면포장 S1

2023년 부산울산고속도로 정밀안전점검 및 성능평가용역

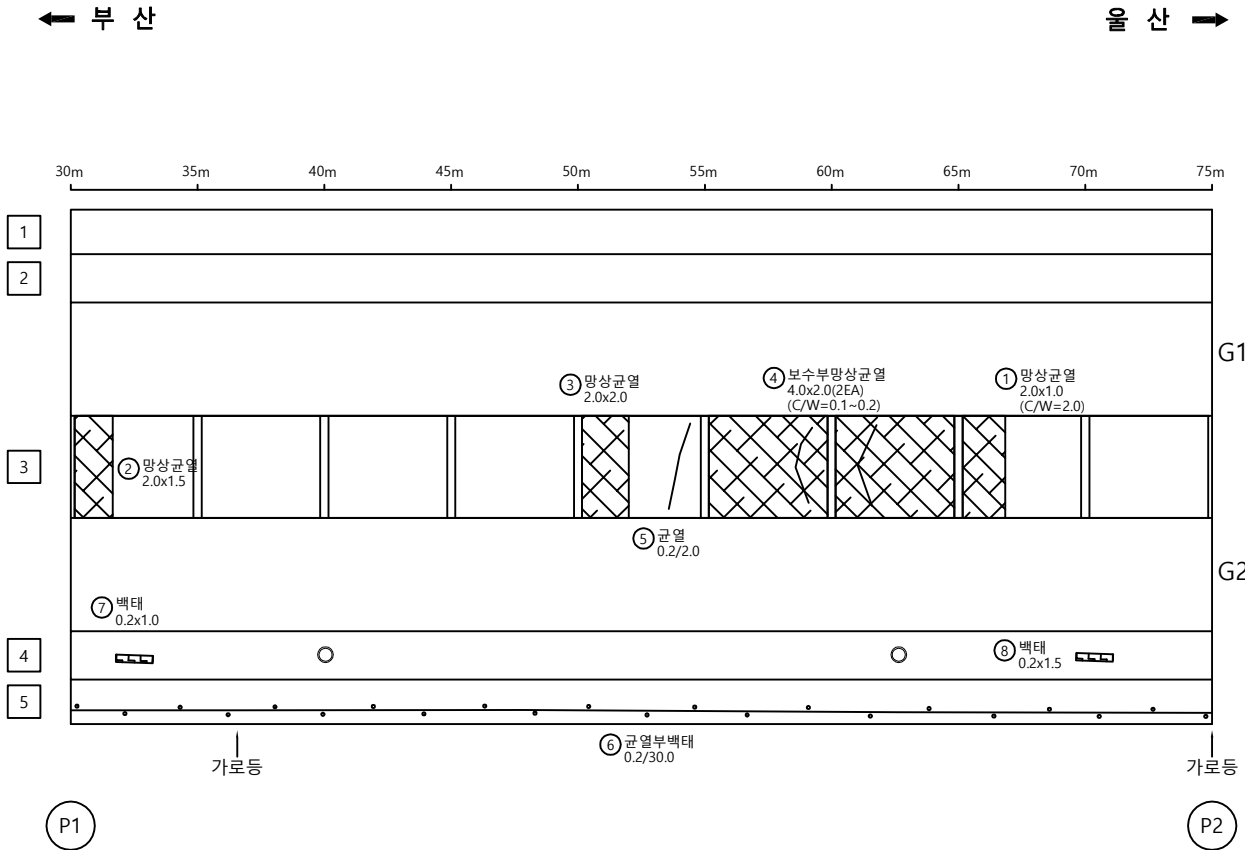
문수IC1교 바닥판하면 S2

| 바닥판 | | | | | | | | | | |
|---|---|---|---|---|---|---|---|---|---|---|
| 1 | 구 | 배덕판 | 망상균열 | 0.2 | 2.0 | 3.0 | 1 | m <sup>2</sup> | 6.00 | |
| 2 | 구 | 배덕판 | 망상균열 | 0.2 | 2.0 | 3.0 | 1 | m <sup>2</sup> | 6.00 | |
| 3 | 구 | 배덕판 | 망상균열 | 0.2 | 2.0 | 3.0 | 1 | m <sup>2</sup> | 6.00 | |
| 4 | 구 | 배덕판 | 균열(0.3mm미만) | 0.2 | 30.0 | | 1 | m | 30.00 | |
