# 삼정천교(부산) 교면포장 S1

## 손 상 물 량 표

| 용 역 명 | | 2023년 부산울산고속도로 정밀안전점검 및 성능평가용역 | | | |

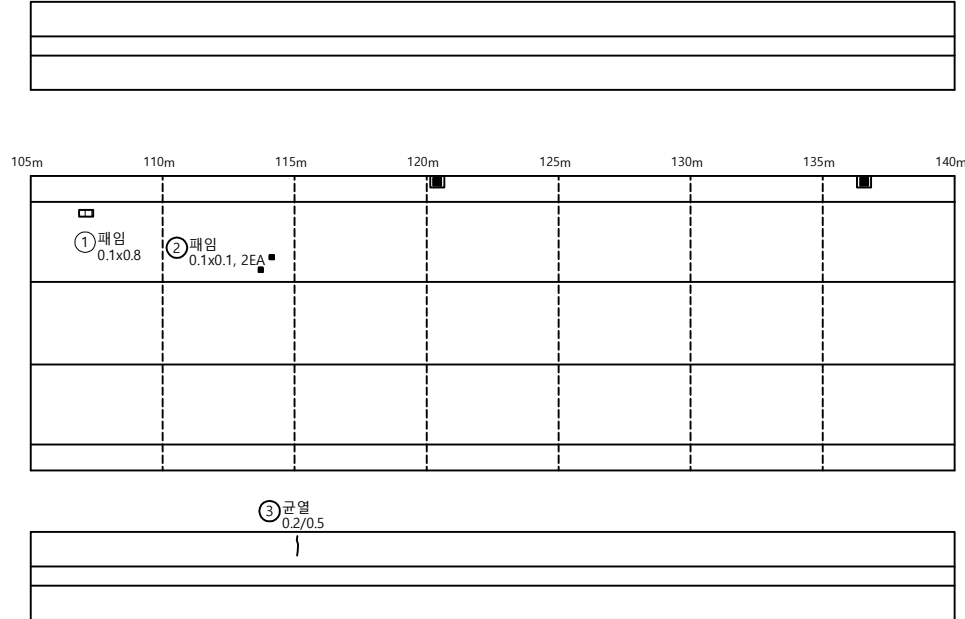
P3

| 번호 | 신/구 | 부재명 | 손 상 현 황 | 손 상 규 모 | | | | | 비고 |
|---|---|---|---|---|---|---|---|---|---|
| 3 | 구 | 병호벽 | 균열 | 0.2 | 0.5 | | 1 | m | 0.50 |

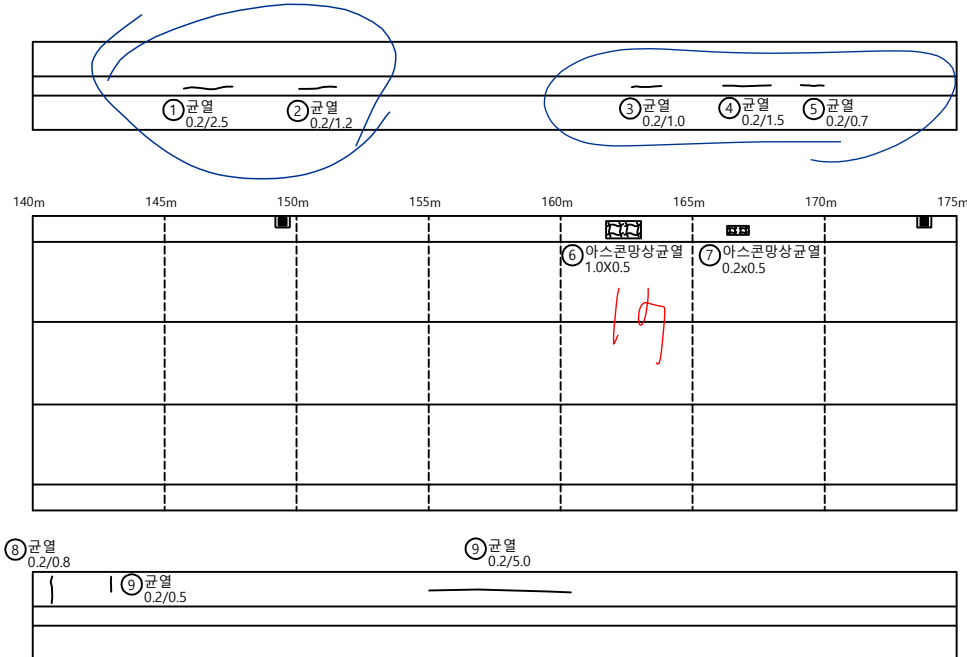
P4

| 번호 | 신/구 | 부재명 | 손 상 현 황 | 손 상 규 모 | | | | | 비고 |
|---|---|---|---|---|---|---|---|---|---|
| 1 | 구 | 방호벽 | 균열 | 0.2 | 2.5 | | 1 | m | 2.50 |
| 2 | 구 | 방호벽 | 균열 | 0.2 | 1.2 | | 1 | m | 1.20 |
| 3 | 구 | 방호벽 | 균열 | 0.2 | 1.0 | | 1 | m | 1.00 |
| 4 | 구 | 방호벽 | 균열 | 0.2 | 1.5 | | 1 | m | 1.50 |
| 5 | 구 | 방호벽 | 균열 | 0.2 | 0.7 | | 1 | m | 0.70 |
| 6 | 구 | 교면포장 | 포장 향상균열 | 1.0 | 1.0 | 0.5 | 1 | m | 0.50 |
| 7 | 구 | 교면포장 | 포장 향상균열 | 1.0 | 0.2 | 0.5 | 1 | m | 0.10 |
| 8 | 구 | 방호벽 | 균열 | 0.2 | 0.8 | | 1 | m | 0.80 |
| 9 | 구 | 방호벽 | 균열 | 0.2 | 0.5 | | 1 | m | 0.50 |
| 10 | 신 | 방호벽 | 균열 | 0.2 | 5.0 | | 1 | m | 5.00 |

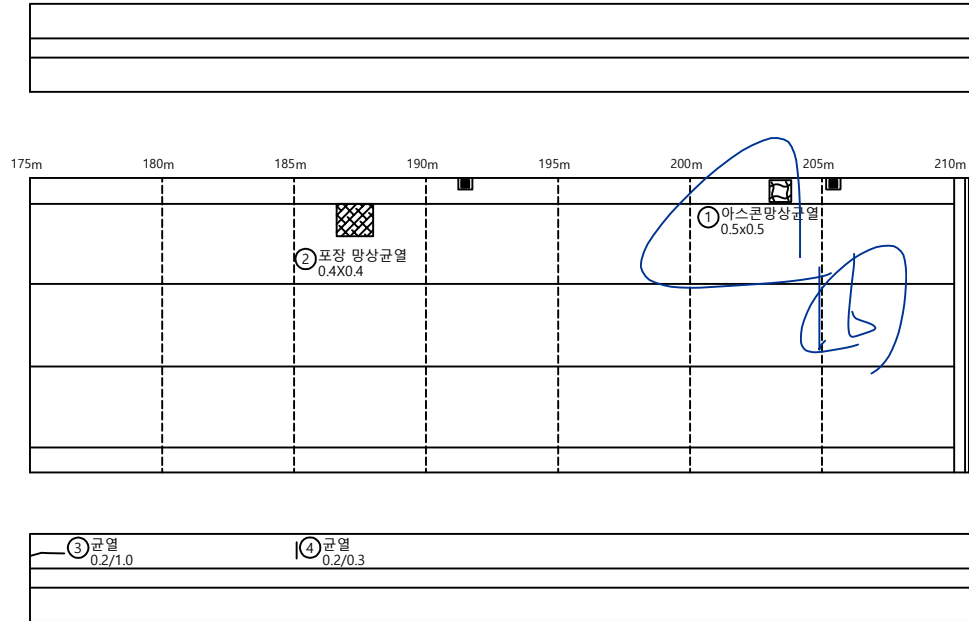
P5

| 번호 | 신/구 | 부재명 | 손 상 현 황 | 손 상 규 모 | | | | | 비고 |
|---|---|---|---|---|---|---|---|---|---|
| 1 | 구 | 교면포장 | 포장 망상균열 | 0.5 | 0.5 | 0.5 | 1 | ㎡ | 0.25 |
| 2 | 신 | 교면포장 | 포장 망상균열 | 0.5 | 0.4 | 0.4 | 1 | ㎡ | 0.16 |
| 3 | 신 | 방호벽 | 균열 | 0.2 | 1.0 | | 1 | m | 1.00 |
| 4 | 신 | 방호벽 | 균열 | 0.2 | 0.3 | | 1 | m | 0.30 |

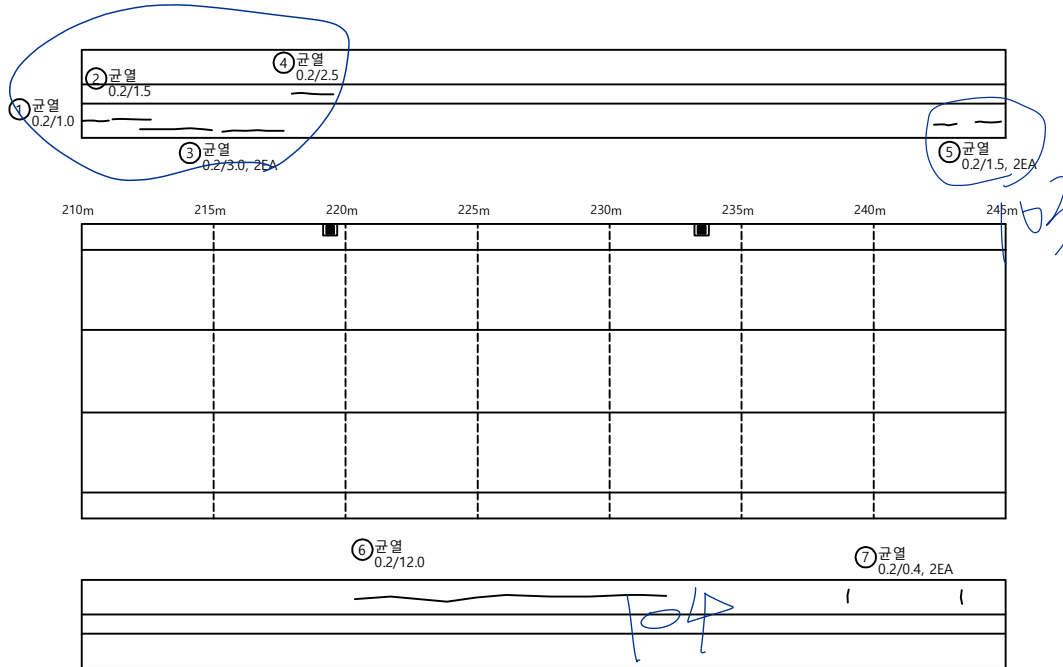
P6

| 번호 | 신/구 | 부재명 | 손 상 현 황 | 손 상 규 모 | | | | | 비고 |
|---|---|---|---|---|---|---|---|---|---|
| 1 | 구 | 병호벽 | 균열 | 0.2 | 1.0 | | 1 | m | 1.00 |
| 2 | 구 | 병호벽 | 균열 | 0.2 | 1.5 | | 1 | m | 1.50 |
| 3 | 구 | 병호벽 | 균열 | 0.2 | 3.0 | | 2 | m | 6.00 |
| 4 | 구 | 병호벽 | 균열 | 0.2 | 2.5 | | 1 | m | 2.50 |
| 5 | 구 | 병호벽 | 균열 | 0.2 | 1.5 | | 2 | m | 3.00 |
| 6 | 구 | 병호벽 | 균열 | 0.2 | 12.0 | | 1 | m | 12.00 |
| 7 | 구 | 병호벽 | 균열 | 0.2 | 0.4 | | 2 | m | 0.80 |

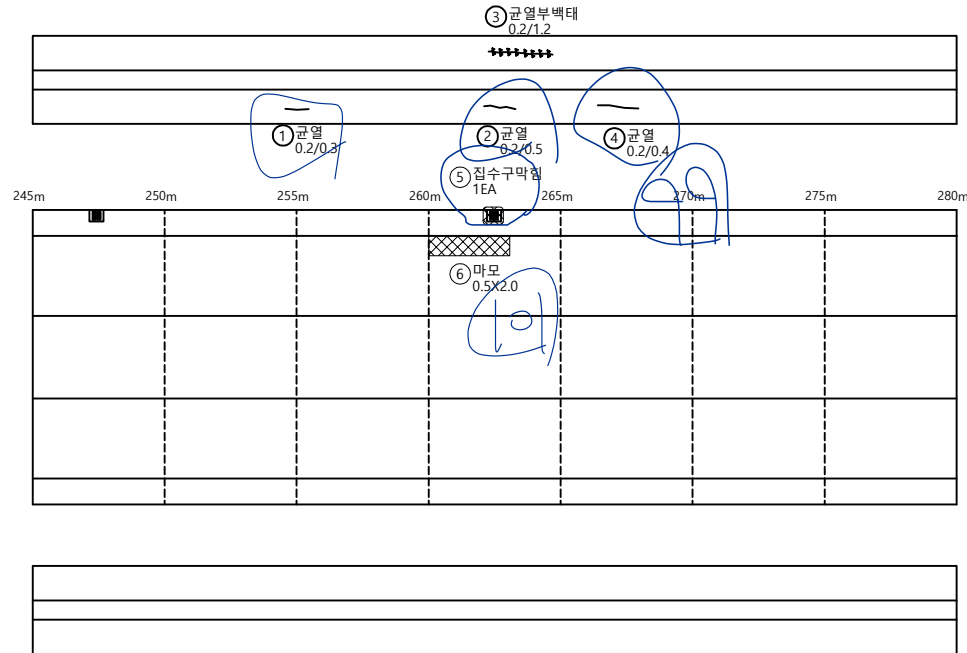
P7

| 번호 | 신/구 | 부재명 | 손 상 현 황 | 손 상 규 모 | | | | | 비고 |
|---|---|---|---|---|---|---|---|---|---|
| 1 | 신 | 방호벽 | 균열 | 0.2 | 0.3 | | 1 | m | 0.30 |
| 2 | 구 | 방호벽 | 균열 | 0.2 | 1.5 | | 1 | m | 1.50 |
| 3 | 구 | 방호벽 | 균열부백태 | 0.2 | 1.2 | | 1 | m | 1.20 |
| 4 | 구 | 방호벽 | 균열 | 0.2 | 0.4 | | 1 | m | 0.40 |

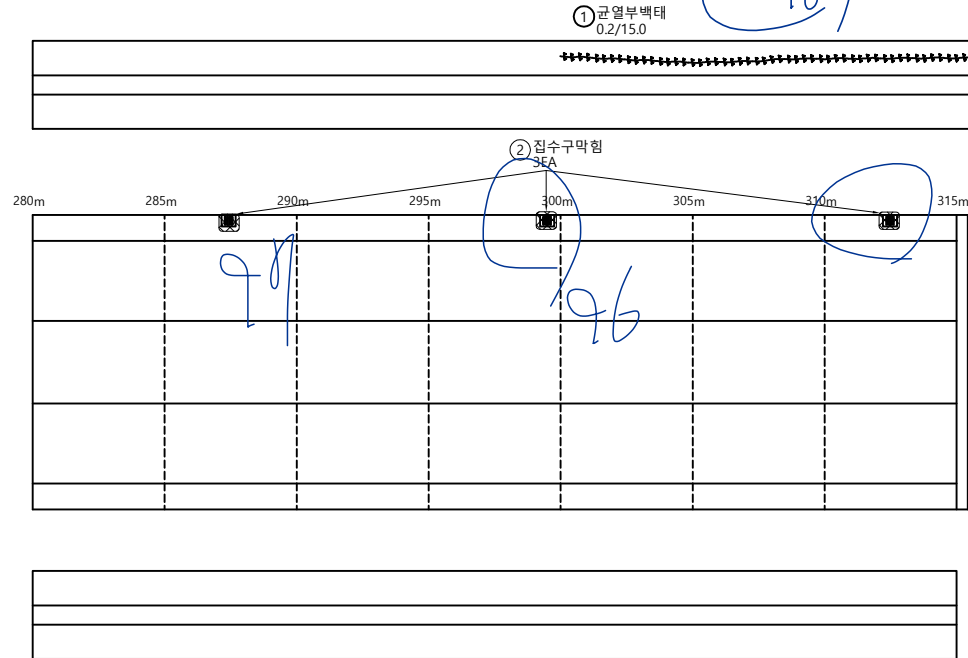
P8

| 번호 | 신/구 | 부재명 | 손 상 현 황 | 손 상 규 모 | | | | | 비고 |
|---|---|---|---|---|---|---|---|---|---|
| 1 | 구 | 병호벽 | 균열부 벽체 | 0.2 | 15.0 | | 1 | m | 15.00 |

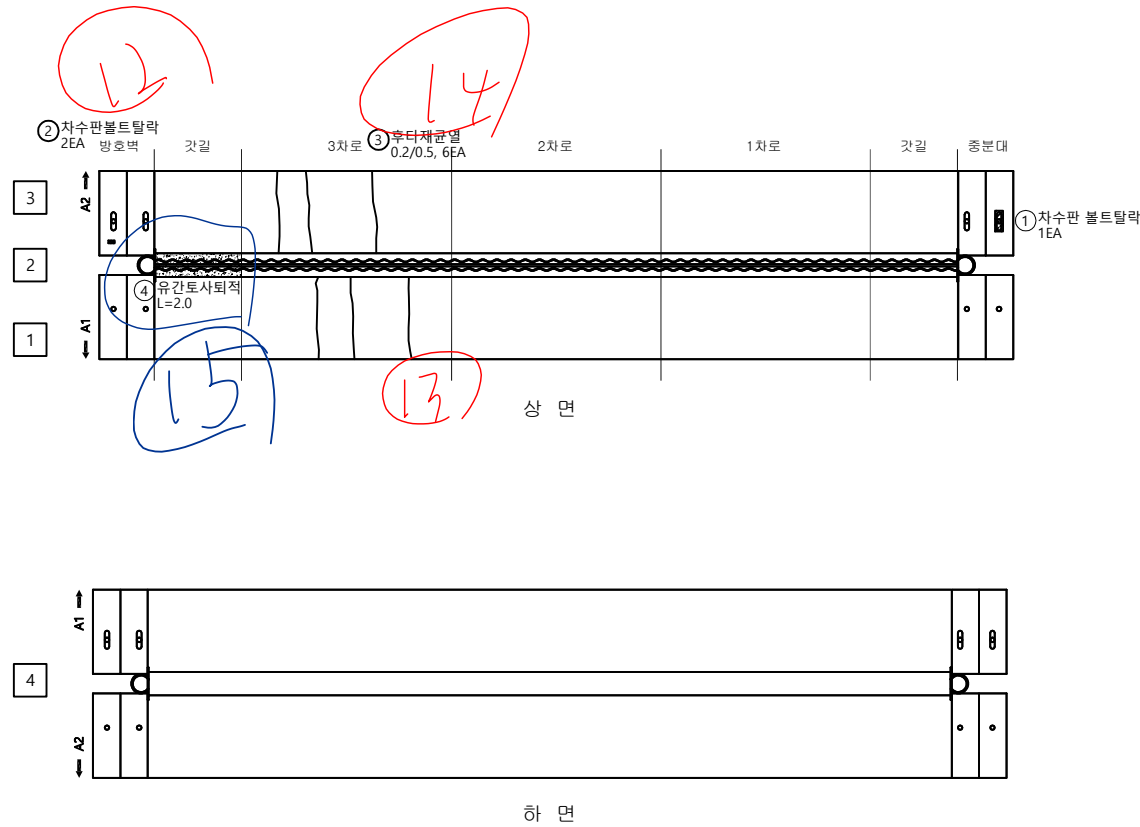
신축이음  
P6

| 번호 | 선/구 | 부재명 | 손 상 현 황 | 손 상 규 모 | | | | | 비고 |
|---|---|---|---|---|---|---|---|---|---|
| 3 | 구 | 신축이음 | 후타재 균열 | 0.2 | 0.5 | | 6 | m | 3.00 |

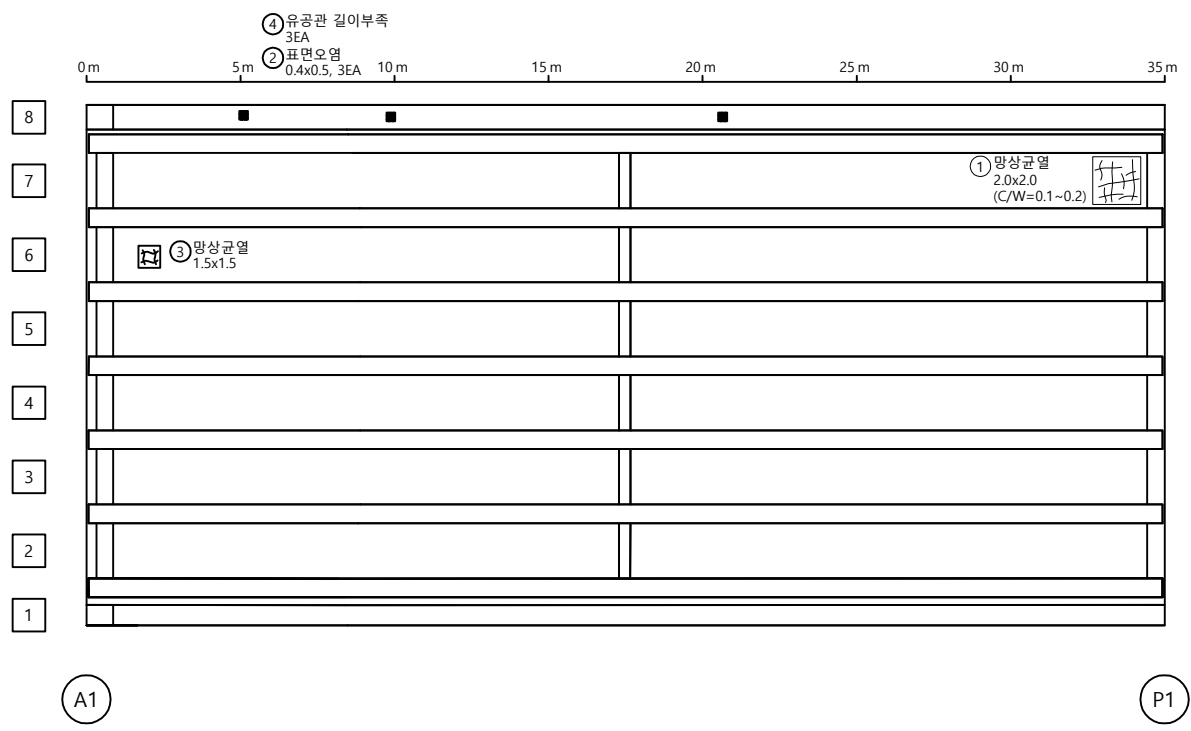
| 번호 | 선/구 | 부재명 | 손 상 현 황 | 손 상 규 모 | | | | | | 비고 |
|---|---|---|---|---|---|---|---|---|---|---|
| 1 | 구 | 바닥판 | 망상균열 | 0.2 | 2.0 | 2.0 | 1 | m | 4.00 | |
| 3 | 구 | 바닥판 | 망상균열 | 0.2 | 1.5 | 1.5 | 1 | m | 2.25 | |

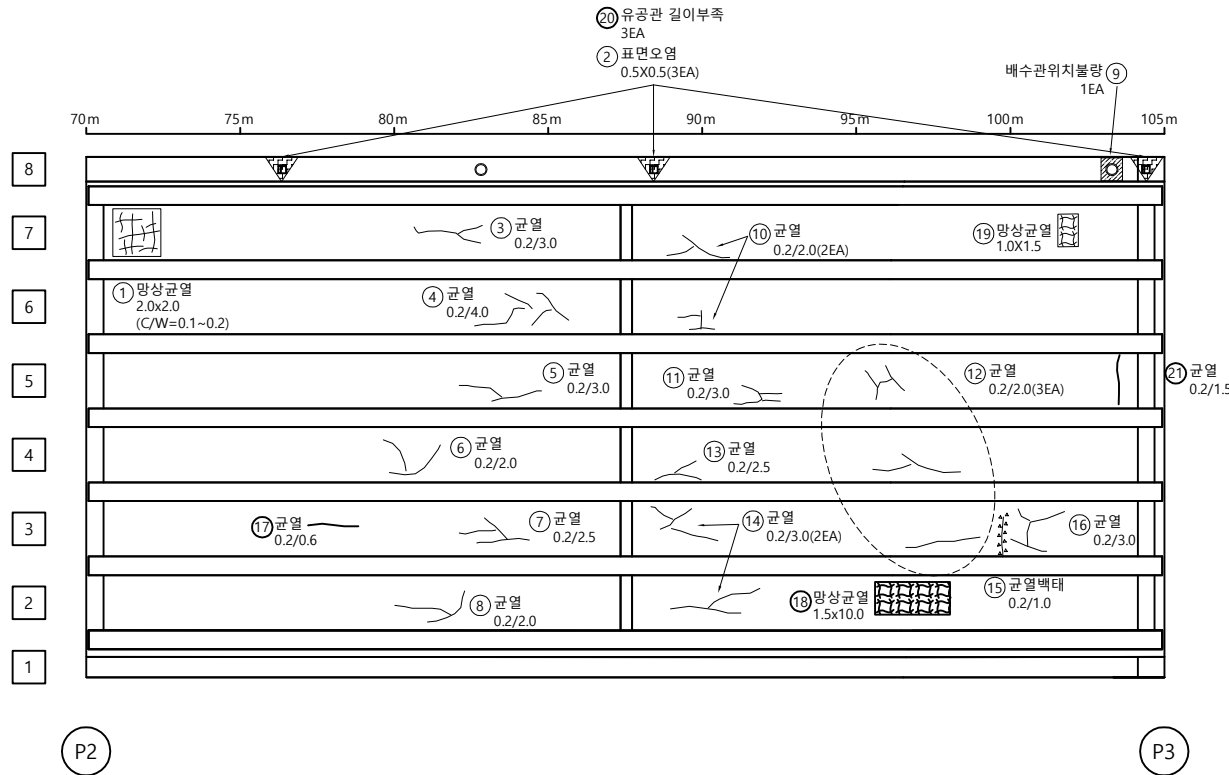
P2

| 번호 | 선/구 | 부재명 | 손상현황 | 손상규모 | | | | | 비고 |
|---|---|---|---|---|---|---|---|---|---|
| 1 | 구 | 바닥판 | 망상균열 | 0.2 | 2.0 | 2.0 | 1 | m | 4.00 |
| 3 | 구 | 바닥판 | 균열 | 0.2 | 3.0 | | 1 | m | 3.00 |
| 4 | 구 | 바닥판 | 균열 | 0.2 | 4.0 | | 1 | m | 4.00 |
| 5 | 구 | 바닥판 | 균열 | 0.2 | 3.0 | | 1 | m | 3.00 |
| 6 | 구 | 바닥판 | 균열 | 0.2 | 2.0 | | 1 | m | 2.00 |
| 7 | 구 | 바닥판 | 균열 | 0.2 | 2.5 | | 1 | m | 2.50 |
| 8 | 구 | 바닥판 | 균열 | 0.2 | 2.0 | | 1 | m | 2.00 |
| 10 | 구 | 바닥판 | 균열 | 0.2 | 2.0 | | 2 | m | 4.00 |

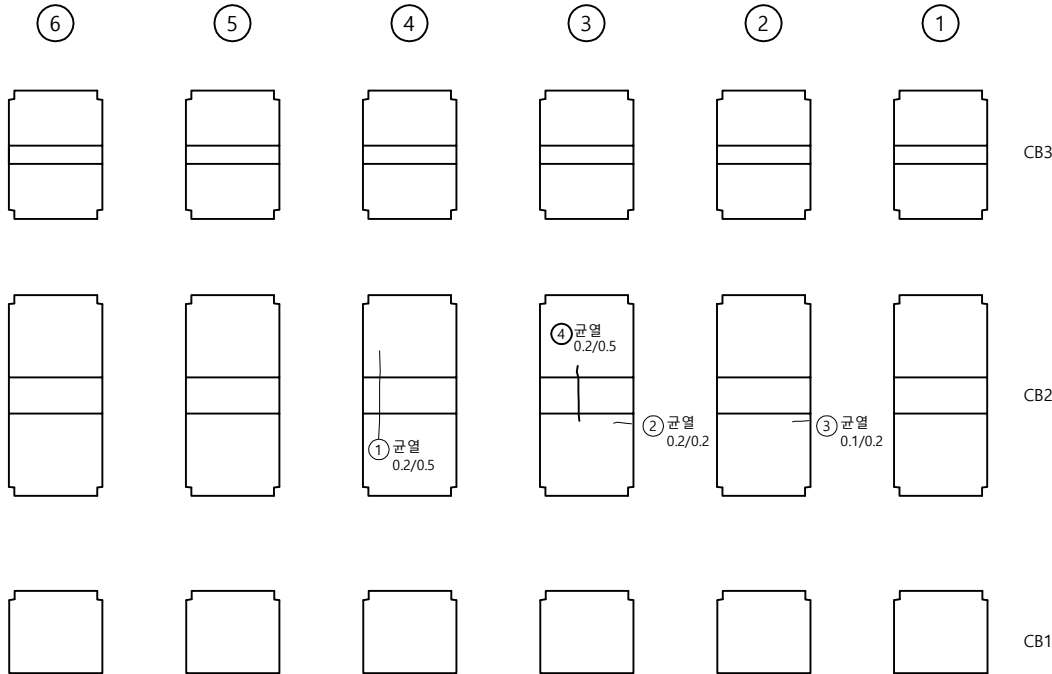
삼정천교(부산) 가로보 S6

| 번호 | 신/구 | 부재명 | 손상현황 | 손상규모 | | | | | | 비고 |
|---|---|---|---|---|---|---|---|---|---|---|
| 1 | 구 | 가로보 | 균열 | 0.2 | 0.5 | | 1 | m | 0.50 | |
| 2 | 구 | 가로보 | 균열 | 0.2 | 0.5 | | 1 | m | 0.50 | |
| 3 | 구 | 가로보 | 균열 | 0.2 | 0.2 | | 1 | m | 0.20 | |
| 4 | 구 | 가로보 | 균열 | 0.1 | 0.2 | | 1 | m | 0.20 | |

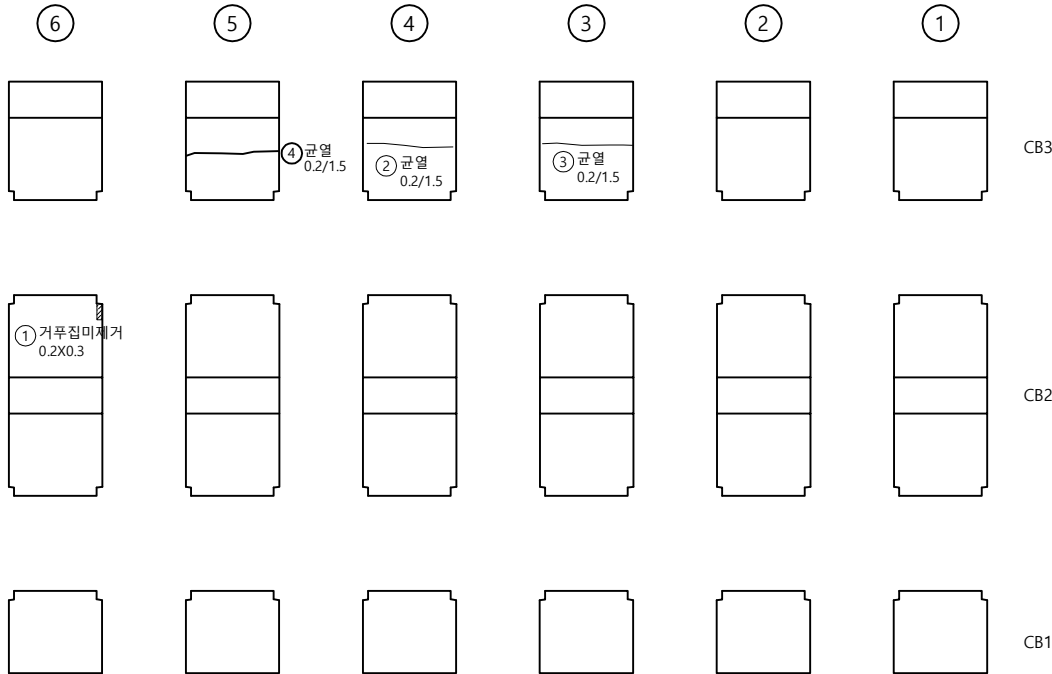
삼정천교(부산) 가로보 S8

| 번호 | 선/구 | 부재명 | 손상현황 | 손상규모 | | | | | 비고 |
|---|---|---|---|---|---|---|---|---|---|
| 2 | 구 | 가로보 | 균열 | 0.2 | 1.5 | | 1 | m | 1.50 |
| 3 | 구 | 가로보 | 균열 | 0.2 | 1.5 | | 1 | m | 1.50 |
| 4 | 구 | 가로보 | 균열 | 0.2 | 1.5 | | 1 | m | 1.50 |

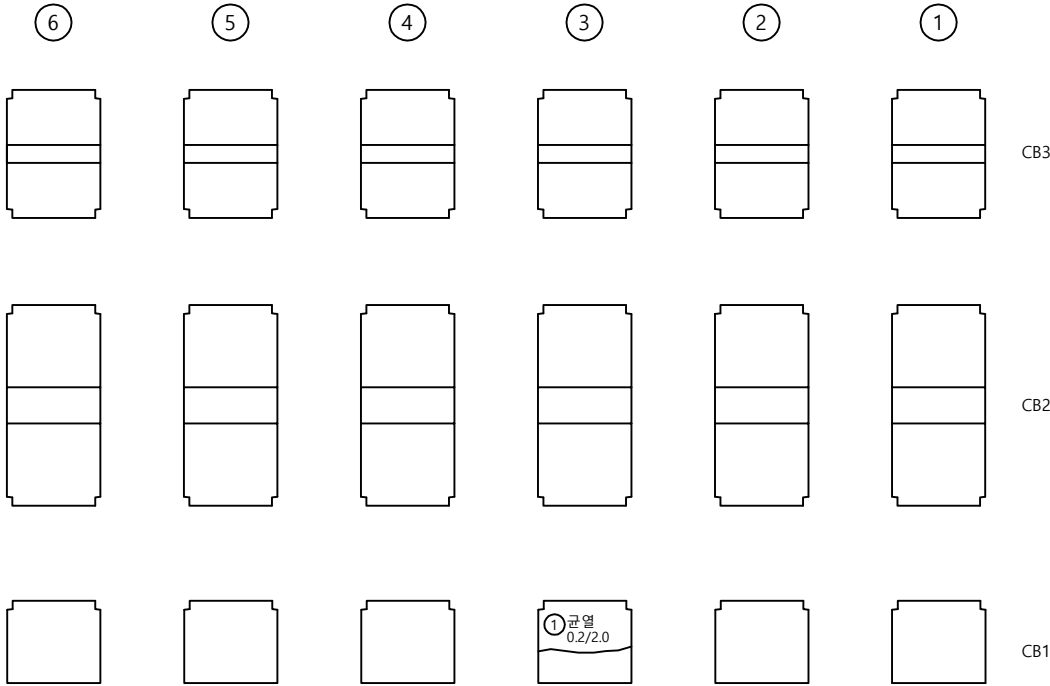
A2

| 번호 | 선/구 | 부재명 | 손 상 현 황 | 손 상 규 모 | | | | | 비고 |
|---|---|---|---|---|---|---|---|---|---|
| 1 | 구 | 가로보 | 균열 | 0.2 | 2.0 | | 1 | m | 2.00 |

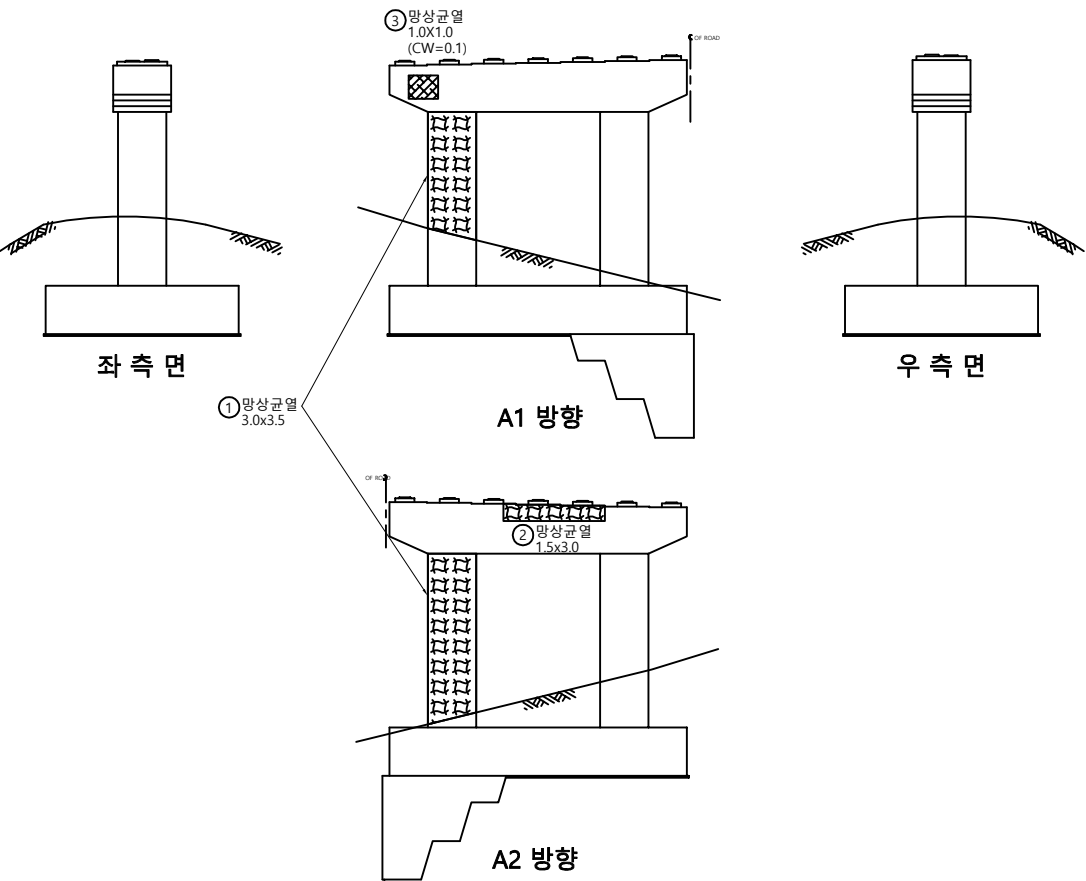
| 번호 | 선/구 | 부재명 | 손 상 현 황 | 손 상 규 모 | | | | | 비고 |
|---|---|---|---|---|---|---|---|---|---|
| 1 | 구 | 교각 | 망상균열 | 0.2 | 3.0 | 3.5 | 1 | m <sup>2</sup> | 10.50 |
| 2 | 구 | 교각 | 망상균열 | 0.2 | 1.5 | 3.0 | 1 | m <sup>2</sup> | 4.50 |
| 3 | 신 | 교각 | 망상균열 | 0.1 | 1.0 | 1.0 | 1 | m <sup>2</sup> | 1.00 |

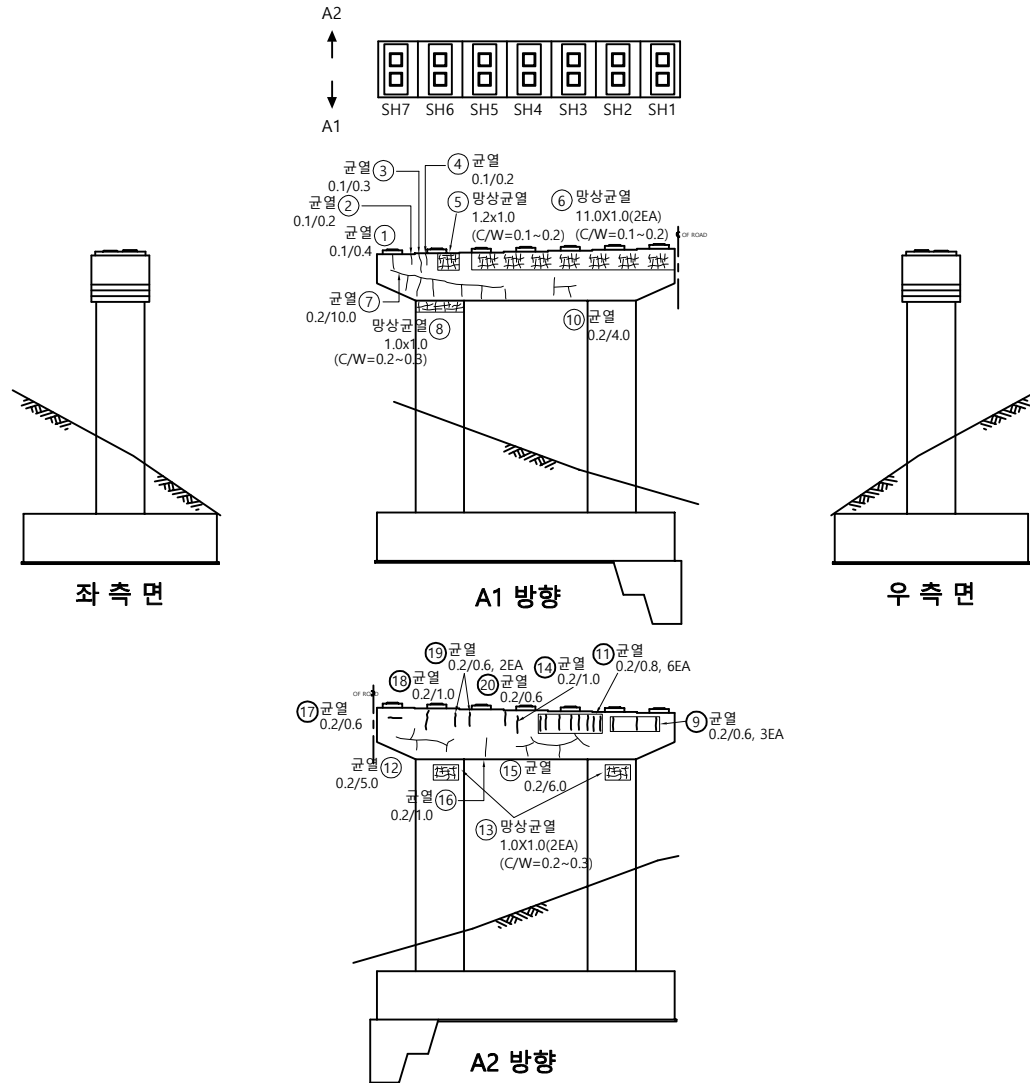
| 번호 | 선/구 | 부재명 | 손 상 현 황 | 손 상 규 모 | | | | | | 비고 |
|---|---|---|---|---|---|---|---|---|---|---|
| 1 | 구 | 교량받침 | 받침물탈 균열 | 0.1 | 0.3 | | 1 | m | 0.30 | |
| 2 | 구 | 교량받침 | 받침콘크리트 균열 | 0.1 | 0.5 | | 1 | m | 0.50 | |
| 3 | 구 | 교량받침 | 받침콘크리트 균열 | 0.1 | 0.3 | | 2 | m | 0.60 | |
| 4 | 구 | 교량받침 | 받침물탈 균열 | 0.1 | 0.3 | | 1 | m | 0.30 | |
| 5 | 구 | 교량받침 | 받침물탈 균열 | 0.2 | 0.3 | | 2 | m | 0.60 | |
| 6 | 구 | 교량받침 | 받침콘크리트 균열 | 0.1 | 0.3 | | 2 | m | 0.60 | |
| 7 | 구 | 교량받침 | 받침콘크리트 균열 | 0.2 | 0.5 | | 1 | m | 0.50 | |

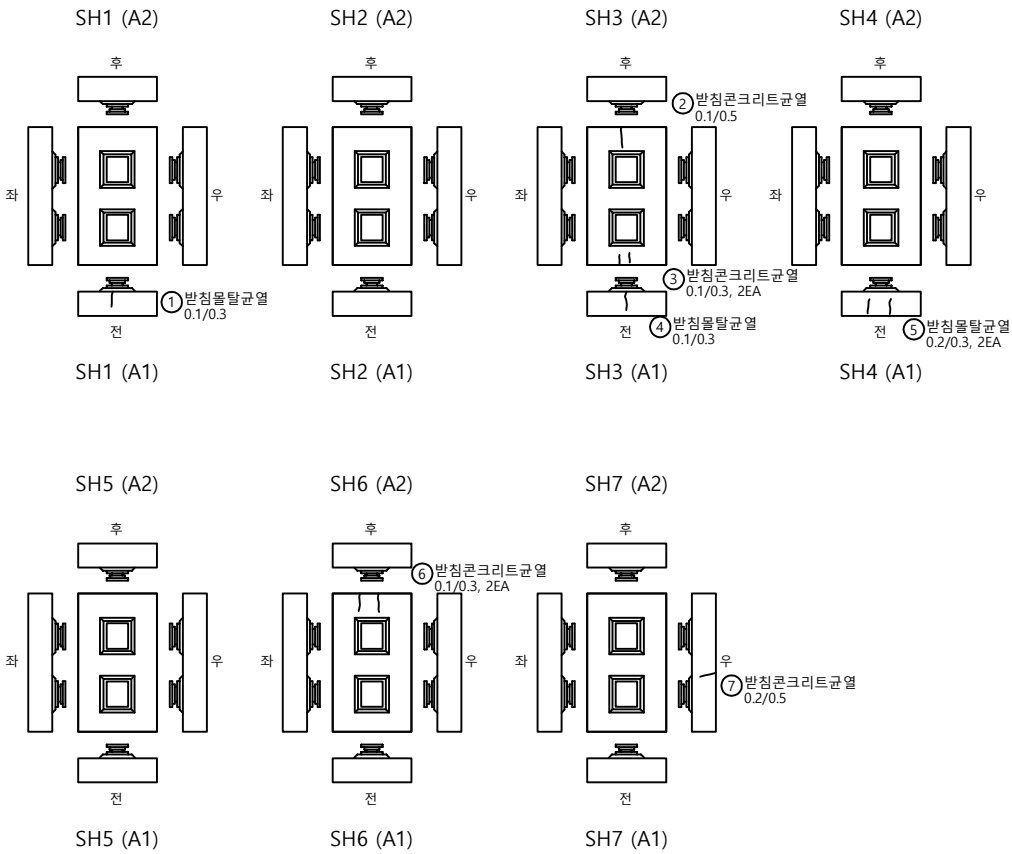
| 교각 | | | | | | | | | |
|---|---|---|---|---|---|---|---|---|---|
| 1 | 구 | 교각 | 명상균열 | 0.2 | 3.0 | 1.0 | 1 | m <sup>2</sup> | 3.00 |
| 4 | 구 | 교각 | 균열 | 0.2 | 0.6 | | 1 | m | 0.60 |
| 5 | 구 | 교각 | 균열 | 0.2 | 0.8 | | 1 | m | 0.80 |
| 6 | 구 | 교각 | 명상균열 | 0.2 | 15.6 | 1.5 | 1 | m <sup>2</sup> | 23.40 |
| 8 | 구 | 교각 | 균열 | 0.2 | 0.6 | | 1 | m | 0.60 |
| 9 | 구 | 교각 | 균열 | 0.1 | 0.6 | | 1 | m | 0.60 |
| 10 | 구 | 교각 | 명상균열 | 0.2 | 8.1 | 3.5 | 2 | m <sup>2</sup> | 56.70 |
| 11 | 신 | 교각 | 균열 | 0.1 | 1.0 | | 1 | m | 1.00 |

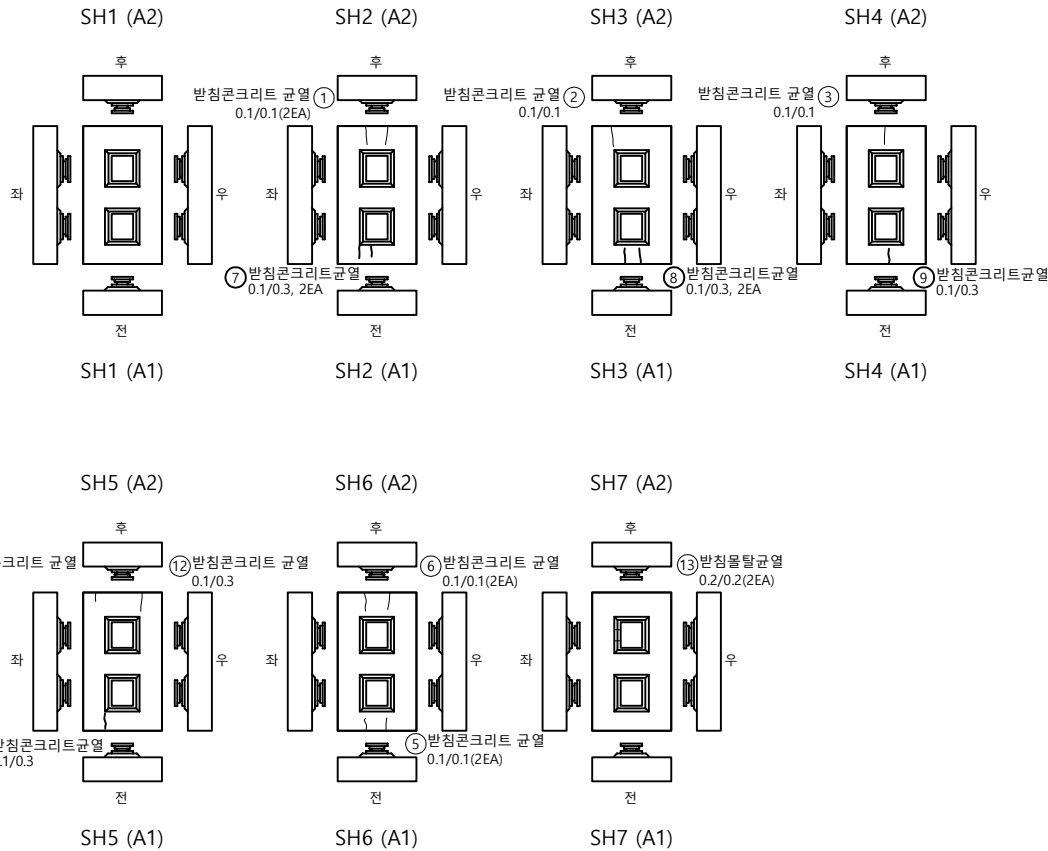
| 번호 | 신/구 | 부재명 | 손 상 현 황 | 손 상 규 모 | | | | | 비고 |
|---|---|---|---|---|---|---|---|---|---|
| 1 | 구 | 교량받침 | 받침콘크리트 균열 | 0.1 | 0.1 | | 2 | m | 0.20 |
| 2 | 구 | 교량받침 | 받침콘크리트 균열 | 0.1 | 0.2 | | 1 | m | 0.20 |
| 12 | 구 | 교량받침 | 받침물탈 균열 | 0.2 | 0.2 | | 2 | m | 0.40 |

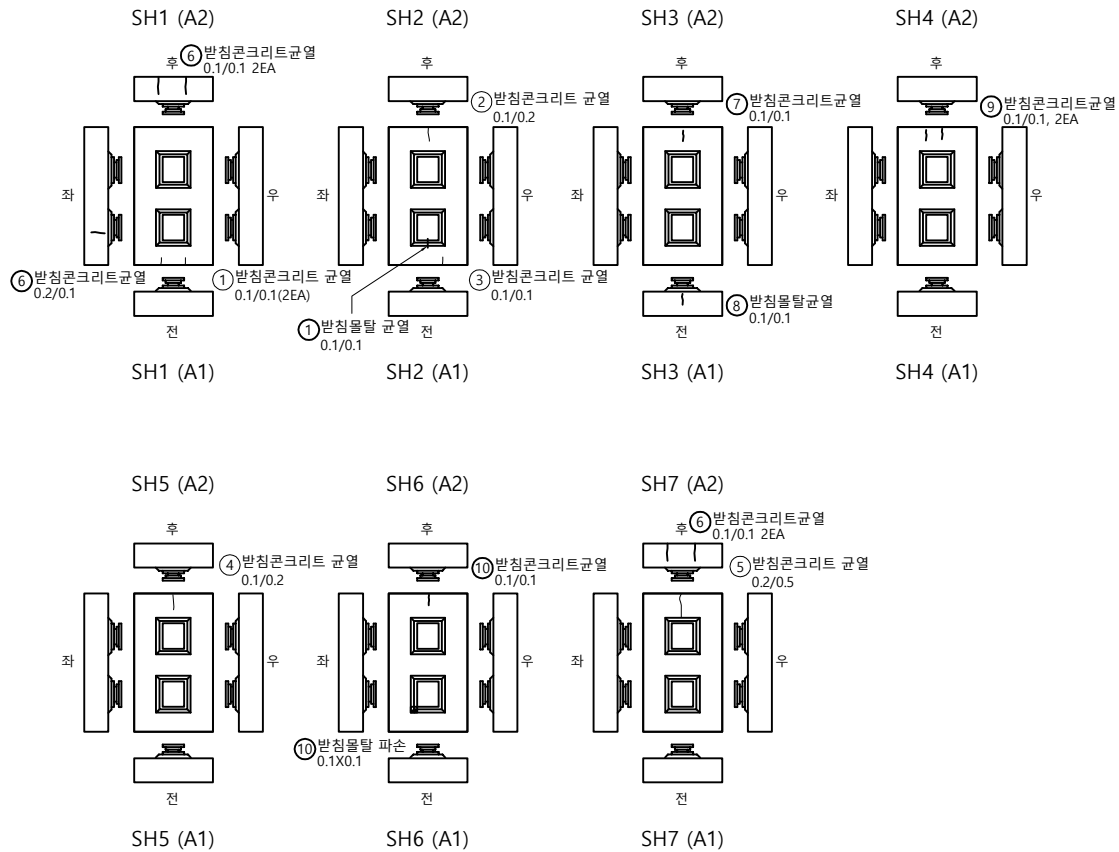
삼성천교(부산) 받침장치 P5

| 교각 | | | | | | | | | |
|---|---|---|---|---|---|---|---|---|---|
| 2 | 구 | 교각 | 균열 | 0.1 | 0.8 | | 1 | m | 0.80 |
| 5 | 구 | 교각 | 망상균열 | 0.2 | 1.5 | 15.6 | 1 | ㎡ | 23.40 |
| 6 | 신 | 교각 | 망상균열 | 0.2 | 8.1 | 3.0 | 2 | ㎡ | 48.60 |

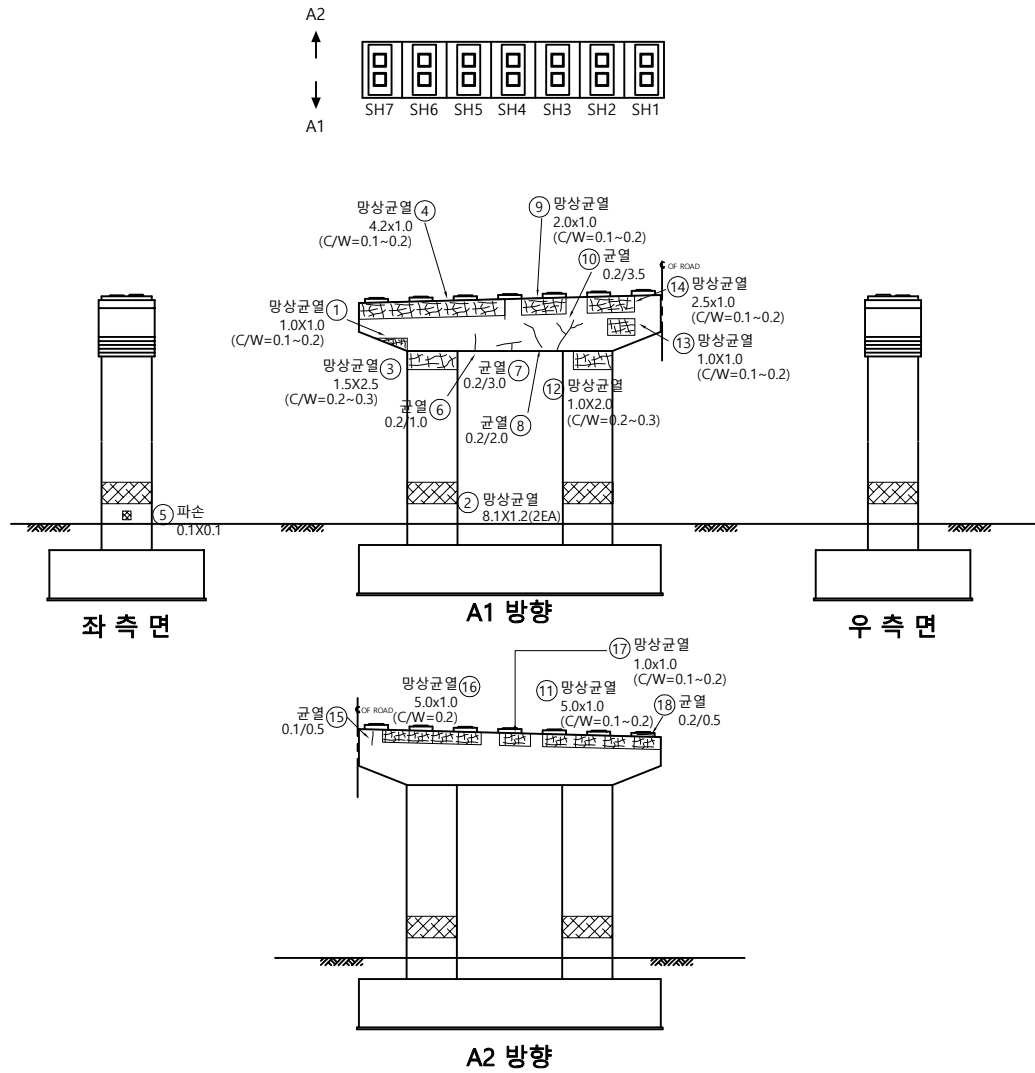
| 교각 | | | | | | | | | |
|---|---|---|---|---|---|---|---|---|---|
| P7 | | | | | | | | | |

| 교각 | | | | | | | | | |
|---|---|---|---|---|---|---|---|---|---|
| 1 | 구 | 교각 | 망상균열 | 0.2 | 1.0 | 1.0 | 1 | m <sup>2</sup> | 1.00 |
| 2 | 구 | 교각 | 망상균열 | 0.2 | 8.1 | 1.2 | 2 | m <sup>2</sup> | 19.44 |
| 9 | 구 | 교각 | 망상균열 | 0.2 | 2.5 | 1.0 | 3 | m <sup>2</sup> | 7.50 |
| 11 | 구 | 교각 | 망상균열 | 0.2 | 5.0 | 1.0 | 2 | m <sup>2</sup> | 10.00 |
