# 삼정천교(부산) 교면포장 S1

| 용역명 | | 2023년 부산울산고속도로 정밀안전점검 및 성능평가용역 | | | |

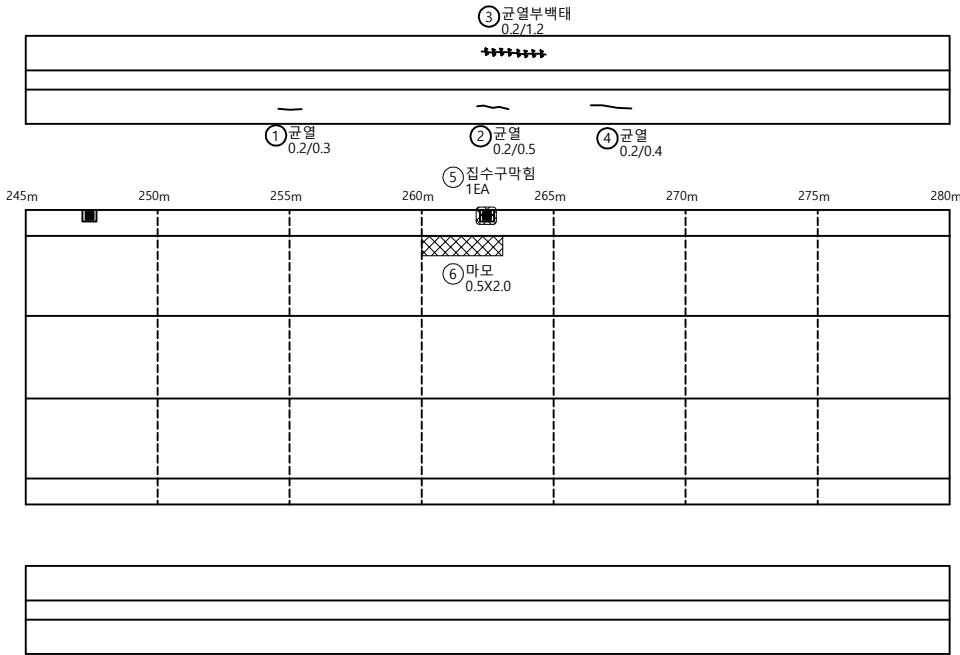
| 번호 | 신/구 | 부재명 | 손 상 현 황 | 손 상 규 모 | | | | | | 비고 |
|---|---|---|---|---|---|---|---|---|---|---|
| 1 | 신 | 병호벽 | 균열 | 0.2 | 0.3 | | 1 | m | 0.30 | |
| 2 | 구 | 병호벽 | 균열 | 0.2 | 1.5 | | 1 | m | 1.50 | |
| 3 | 구 | 병호벽 | 균열부백태 | 0.2 | 1.2 | | 1 | m | 1.20 | |
| 4 | 구 | 병호벽 | 균열 | 0.2 | 0.4 | | 1 | m | 0.40 | |

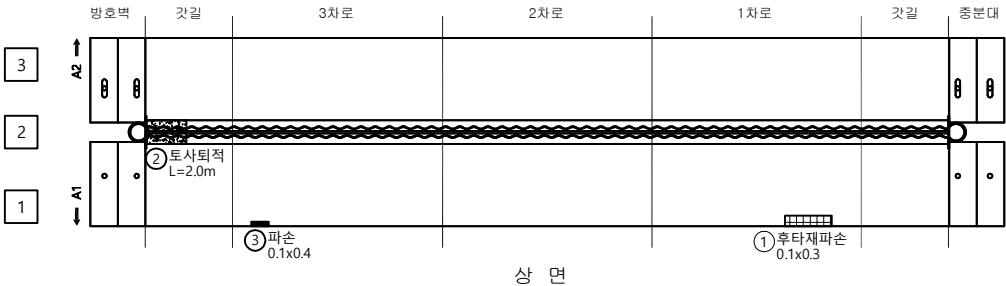
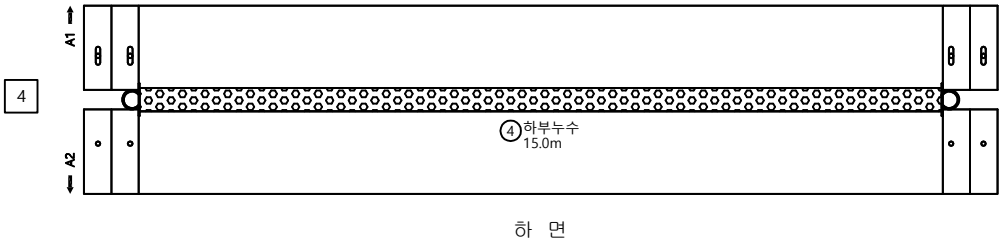
| 신축이음 | | | | | | | | | |
|---|---|---|---|---|---|---|---|---|---|
| 4 | 신 | 신축이음 | 하부누수 | | 15.0 | | 1 | m | 15.00 |

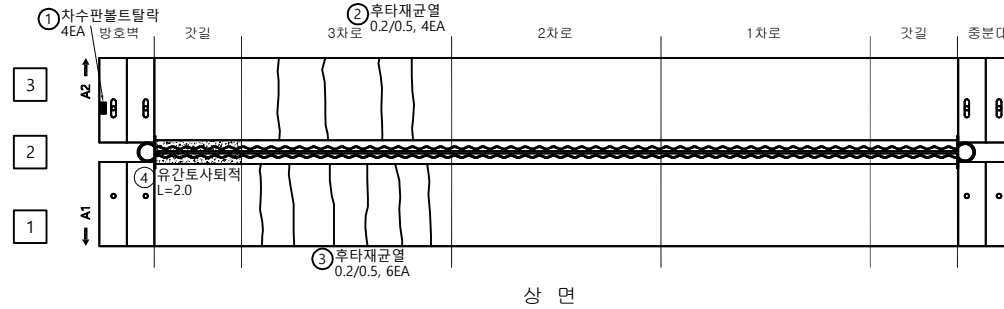
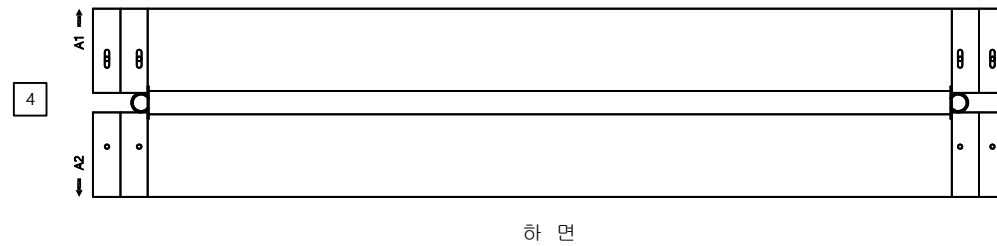
| 번호 | 신/구 | 부재명 | 손 상 현 황 | 손 상 규 모 | | | | | 비고 |
|---|---|---|---|---|---|---|---|---|---|
| 2 | 구 | 신축이음 | 후타재 균열 | 0.2 | 0.5 | | 4 | m | 2.00 |
| 3 | 구 | 신축이음 | 후타재 균열 | 0.2 | 0.5 | | 6 | m | 3.00 |

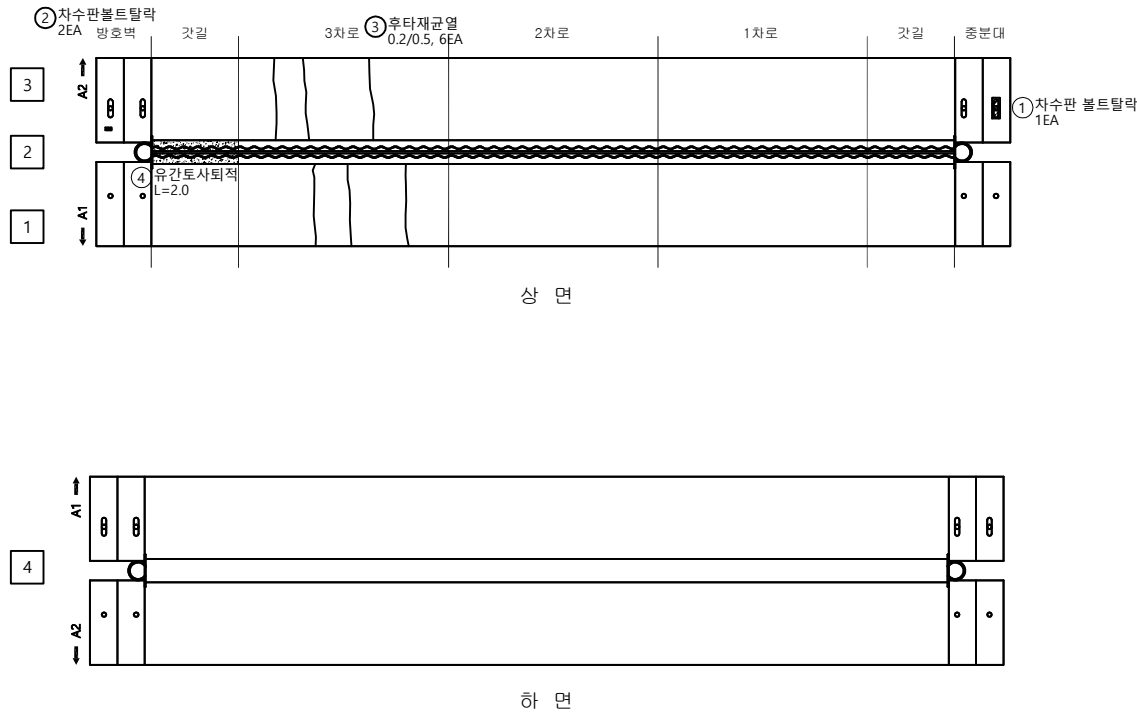
| 번호 | 선/구 | 부재명 | 손 상 현 황 | 손 상 규 모 | | | | | 비고 |
|---|---|---|---|---|---|---|---|---|---|
| 3 | 구 | 신축이음 | 후타재 균열 | 0.2 | 0.5 | | 6 | m | 3.00 |

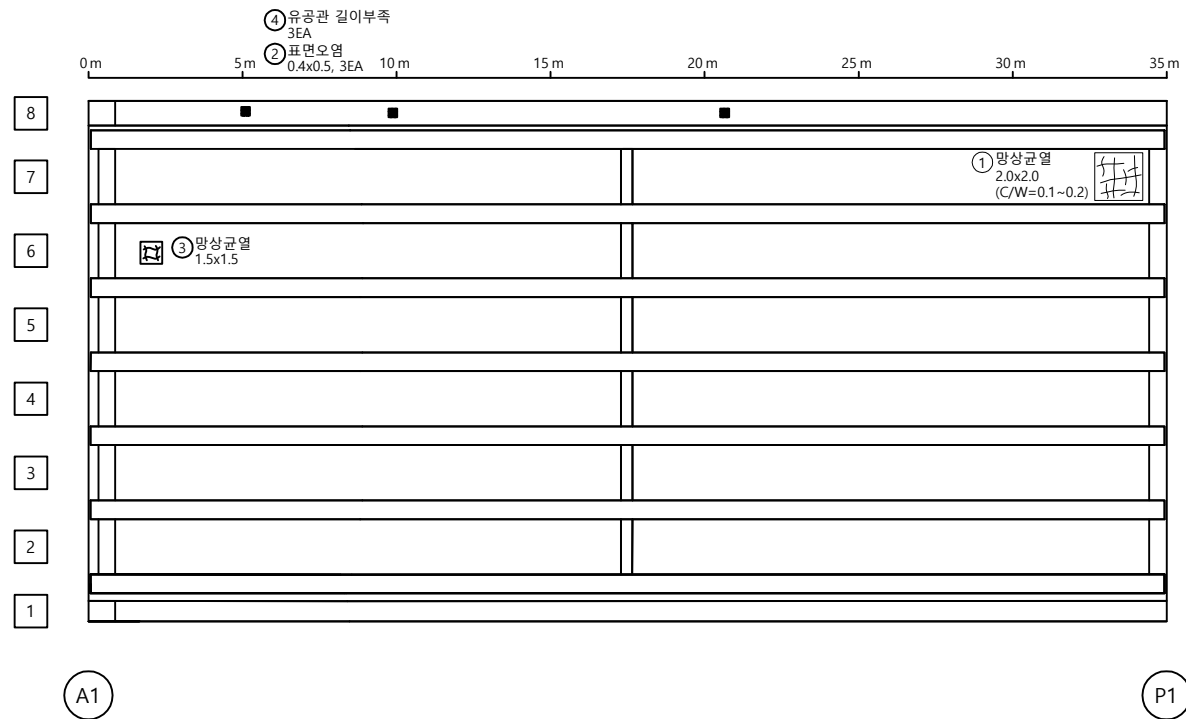
| 바닥판 | | | | | | | | | | |
|---|---|---|---|---|---|---|---|---|---|---|
| 1 | 구 | 바닥판 | 망상균열 | 0.2 | 2.0 | 2.0 | 1 | m² | 4.00 | |
| 3 | 구 | 바닥판 | 망상균열 | 0.2 | 1.5 | 1.5 | 1 | m² | 2.25 | |

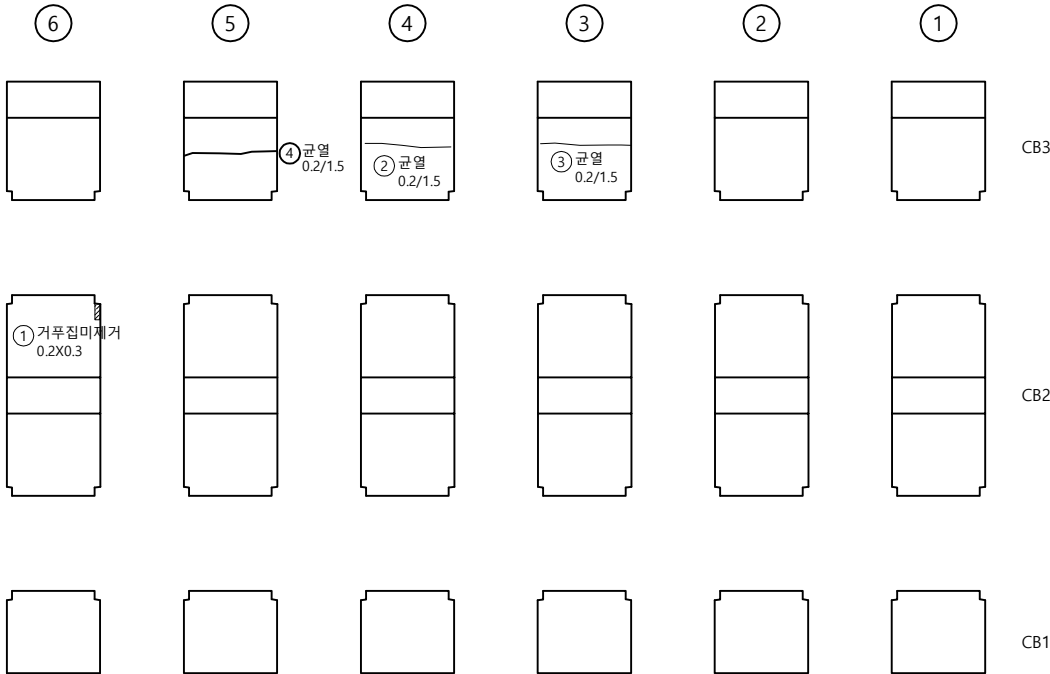
| 가로보 | | | | | | | | | |
|---|---|---|---|---|---|---|---|---|---|
| 2 | 구 | 가로보 | 균열 | 0.2 | 1.5 | | 1 | m | 1.50 |
| 3 | 구 | 가로보 | 균열 | 0.2 | 1.5 | | 1 | m | 1.50 |
| 4 | 구 | 가로보 | 균열 | 0.2 | 1.5 | | 1 | m | 1.50 |

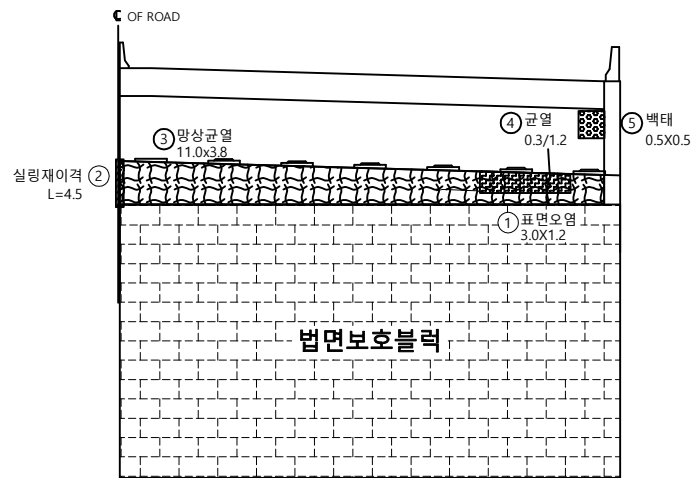
삼정천교(부산) 교대 A1

| 교대 | | | | | | | | | | |
|---|---|---|---|---|---|---|---|---|---|---|
| 3 | 구 | 교대 | 망상균열 | 0.2 | 11.0 | 3.8 | 1 | m | 41.80 | |
| 4 | 신 | 교대 | 균열(0.3mm이상) | 0.3 | 1.2 | | 1 | m | 1.20 | |

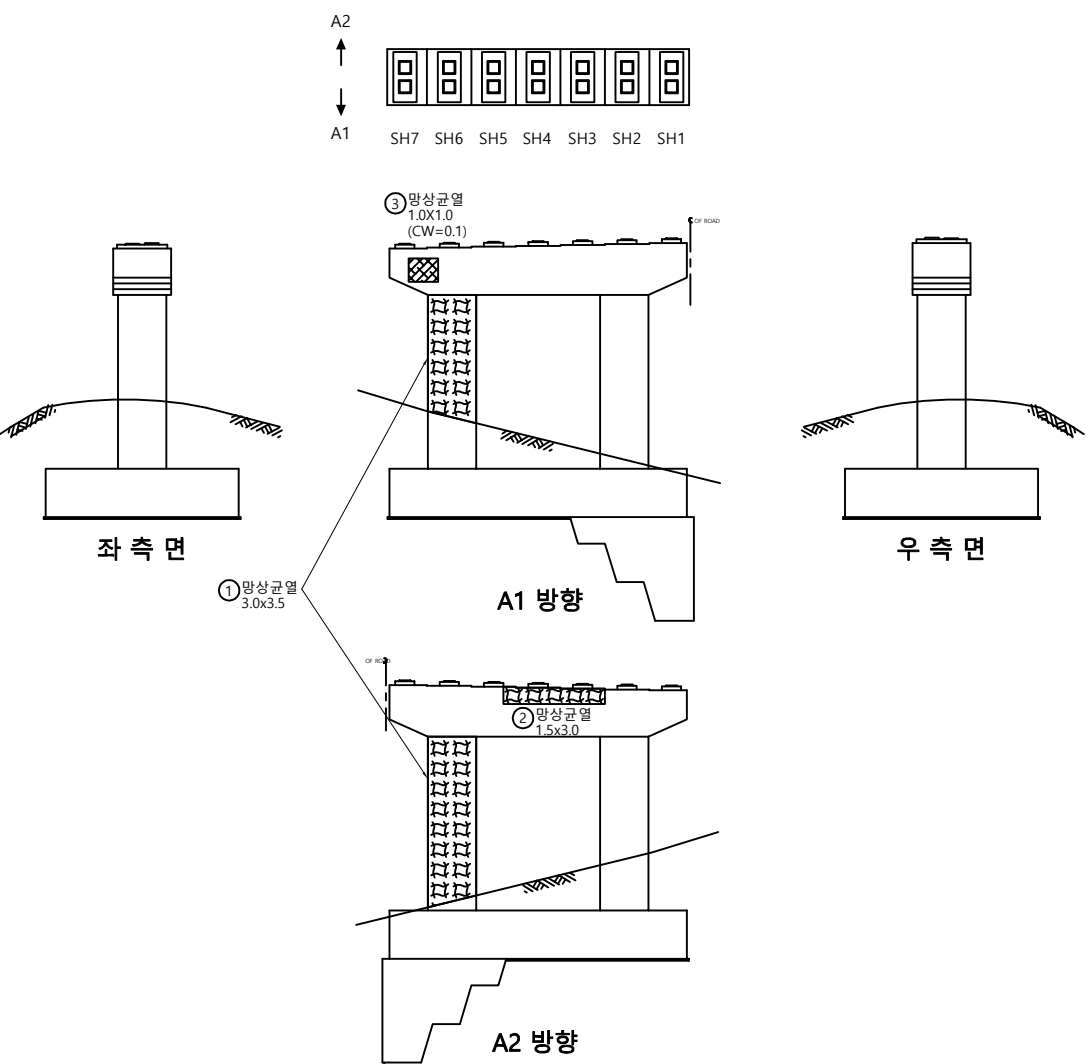
| 번호 | 선/구 | 부재명 | 손 상 현 황 | 손 상 규 모 | | | | | 비고 |
|---|---|---|---|---|---|---|---|---|---|
| 1 | 구 | 교각 | 망상균열 | 0.2 | 3.0 | 3.5 | 1 | m <sup>2</sup> | 10.50 |
| 2 | 구 | 교각 | 망상균열 | 0.2 | 1.5 | 3.0 | 1 | m <sup>2</sup> | 4.50 |
| 3 | 신 | 교각 | 망상균열 | 0.1 | 1.0 | 1.0 | 1 | m <sup>2</sup> | 1.00 |

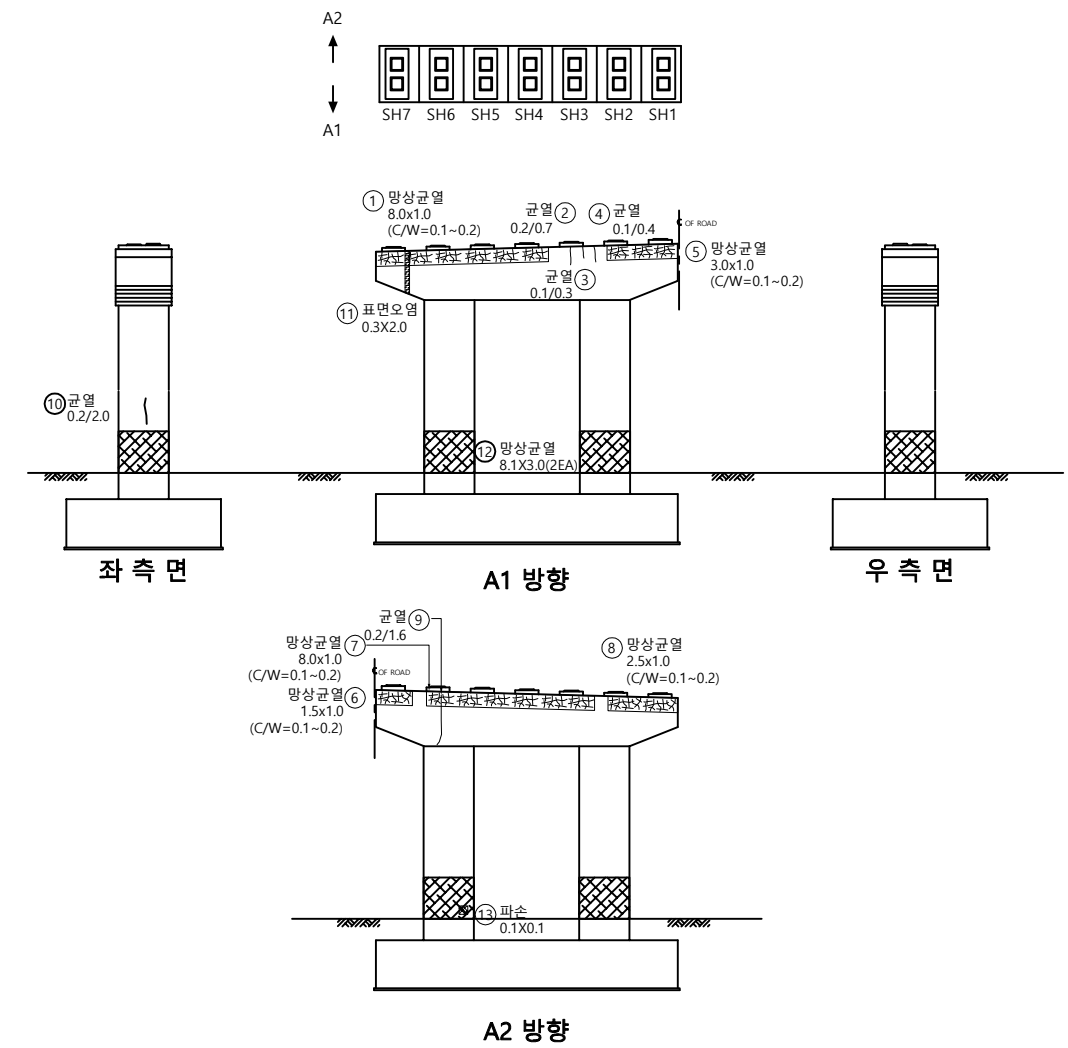
| 교각 | | | | | | | | | |
|---|---|---|---|---|---|---|---|---|---|
| P5 | | | | | | | | | |

| 교각 | | | | | | | | | |
|---|---|---|---|---|---|---|---|---|---|
| 1 | 구 | 교각 | 망상균열 | 0.2 | 8.0 | 1.0 | 1 | ㎡ | 8.00 |
| 2 | 구 | 교각 | 균열 | 0.2 | 0.7 | | 1 | m | 0.70 |
| 3 | 구 | 교각 | 균열 | 0.1 | 0.3 | | 1 | m | 0.30 |
| 7 | 구 | 교각 | 망상균열 | 0.2 | 8.0 | 1.0 | 1 | ㎡ | 8.00 |
| 12 | 신 | 교각 | 망상균열 | 0.2 | 8.1 | 3.0 | 2 | ㎡ | 48.60 |

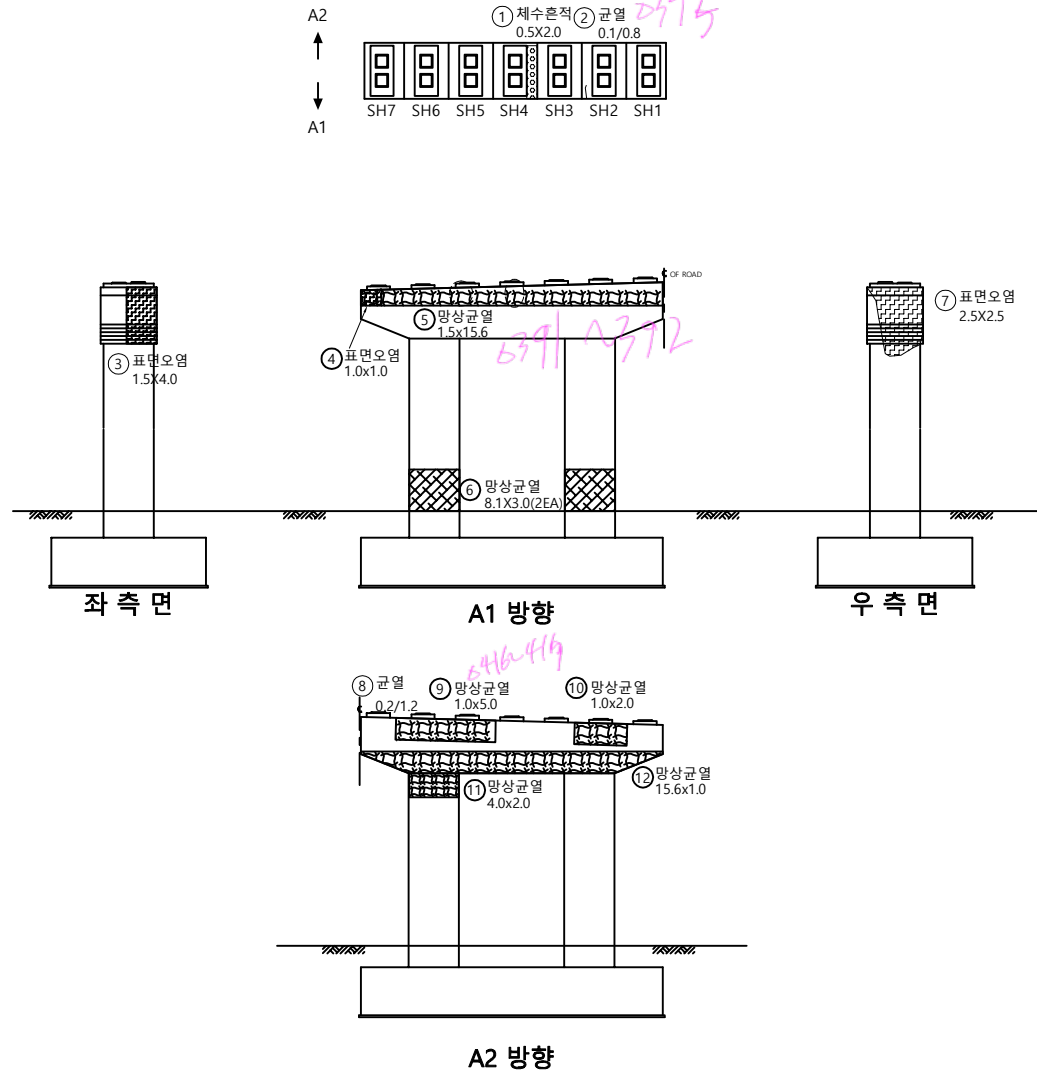
| 교각 | | | | | | | | | | |
|---|---|---|---|---|---|---|---|---|---|---|
| P6 | | | | | | | | | | |

| 교각 | | | | | | | | | | |
|---|---|---|---|---|---|---|---|---|---|---|
| 2 | 구 | 교각 | 균열 | 0.1 | 0.8 | | 1 | m | 0.80 | |
| 5 | 구 | 교각 | 망상균열 | 0.2 | 1.5 | 15.6 | 1 | ㎡ | 23.40 | |
| 6 | 신 | 교각 | 망상균열 | 0.2 | 8.1 | 3.0 | 2 | ㎡ | 48.60 | |
| 8 | 구 | 교각 | 균열 | 0.2 | 1.2 | | 1 | m | 1.20 | |
| 12 | 구 | 교각 | 망상균열 | 0.2 | 15.6 | 1.0 | 1 | ㎡ | 15.60 | |

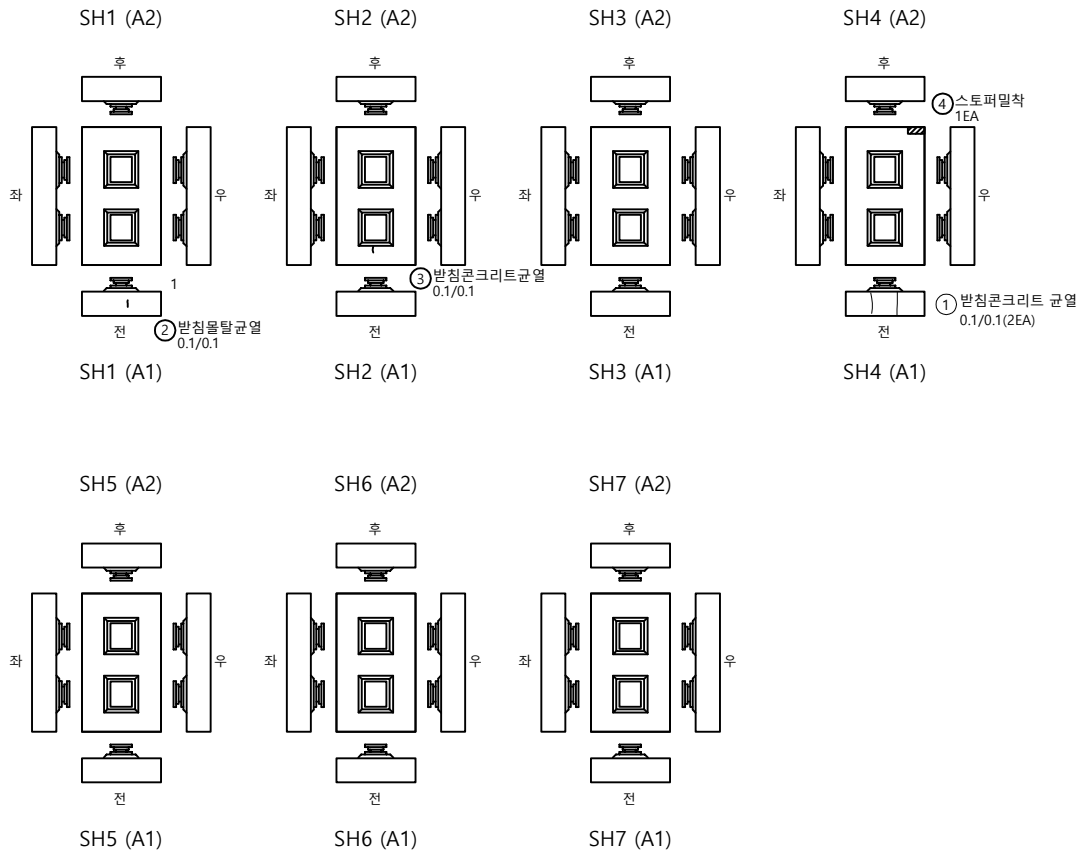
| 받침장치 | | | | | | | | | | |
|---|---|---|---|---|---|---|---|---|---|---|
| P7 | | | | | | | | | | |

| 받침장치 | | | | | | | | | | |
|---|---|---|---|---|---|---|---|---|---|---|
| 1 | 구 | 교량받침 | 받침콘크리트 균열 | 0.1 | 0.1 | | 2 | m | 0.20 | |
| 2 | 구 | 교량받침 | 받침콘크리트 균열 | 0.1 | 0.1 | | 1 | m | 0.10 | |
| 3 | 구 | 교량받침 | 받침콘크리트 균열 | 0.1 | 0.1 | | 1 | m | 0.10 | |
