삼정천교(부산) 교면포장 S1

손상물량표

| 용역명 | | 2023년 부산울산고속도로 정밀안전점검 및 성능평가용역 | | | |

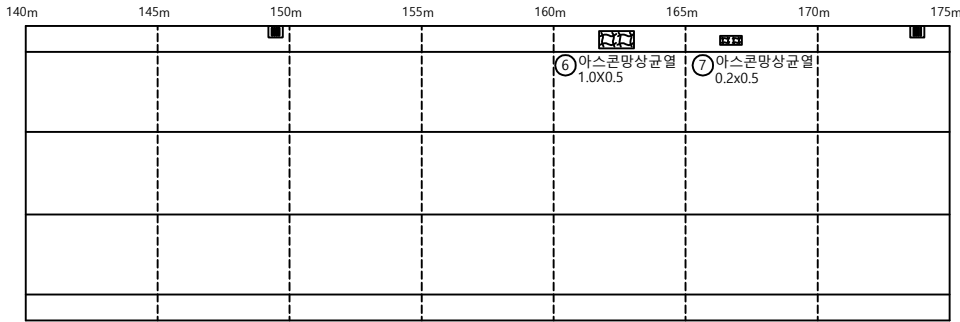
| 번호 | 신/구 | 부재명 | 손 상 현 황 | 손 상 규 모 | | | | | 비고 |
|---|---|---|---|---|---|---|---|---|---|
| 1 | 구 | 방호벽 | 균열 | 0.2 | 2.5 | | 1 | m | 2.50 |
| 2 | 구 | 방호벽 | 균열 | 0.2 | 1.2 | | 1 | m | 1.20 |
| 3 | 구 | 방호벽 | 균열 | 0.2 | 1.0 | | 1 | m | 1.00 |
| 4 | 구 | 방호벽 | 균열 | 0.2 | 1.5 | | 1 | m | 1.50 |
| 5 | 구 | 방호벽 | 균열 | 0.2 | 0.7 | | 1 | m | 0.70 |
| 6 | 구 | 교면포장 | 포장 망상균열 | 1.0 | 1.0 | 0.5 | 1 | m <sup>2</sup> | 0.50 |
| 7 | 구 | 교면포장 | 포장 망상균열 | 1.0 | 0.2 | 0.5 | 1 | m <sup>2</sup> | 0.10 |
| 8 | 구 | 방호벽 | 균열 | 0.2 | 0.8 | | 1 | m | 0.80 |
| 9 | 구 | 방호벽 | 균열 | 0.2 | 0.5 | | 1 | m | 0.50 |
| 10 | 신 | 방호벽 | 균열 | 0.2 | 5.0 | | 1 | m | 5.00 |

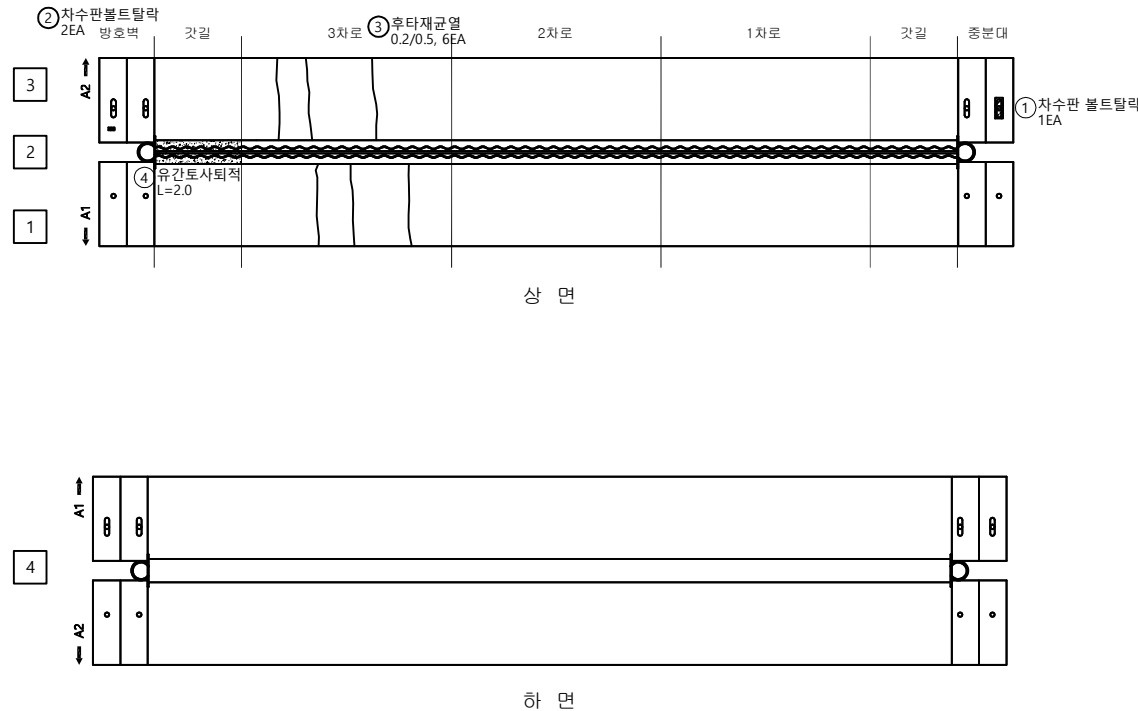
| 번호 | 선/구 | 부재명 | 손 상 현 황 | 손 상 규 모 | | | | | 비고 |
|---|---|---|---|---|---|---|---|---|---|
| 3 | 구 | 신축이음 | 후타재 균열 | 0.2 | 0.5 | | 6 | m | 3.00 |

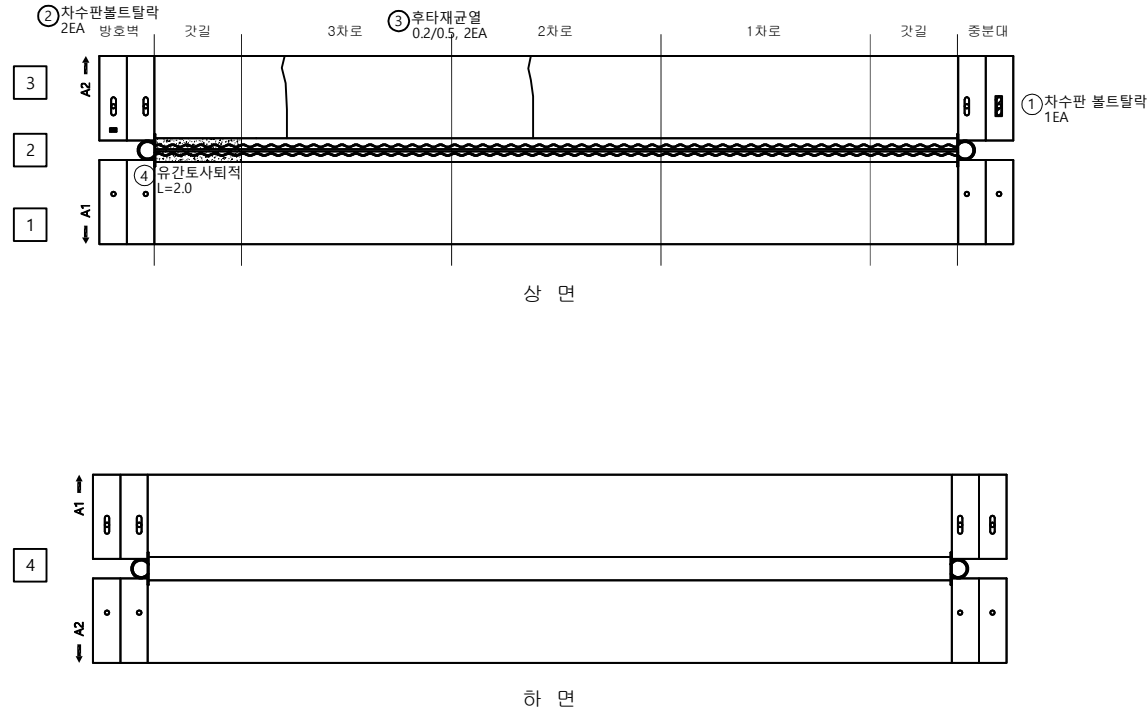
| 변호 | 선/구 | 부재명 | 손 상 현 황 | 손 상 규 모 | | | | | 비고 |
|---|---|---|---|---|---|---|---|---|---|
| 3 | 구 | 신축이음 | 후타재 균열 | 0.2 | 0.5 | | 2 | m | 1.00 |

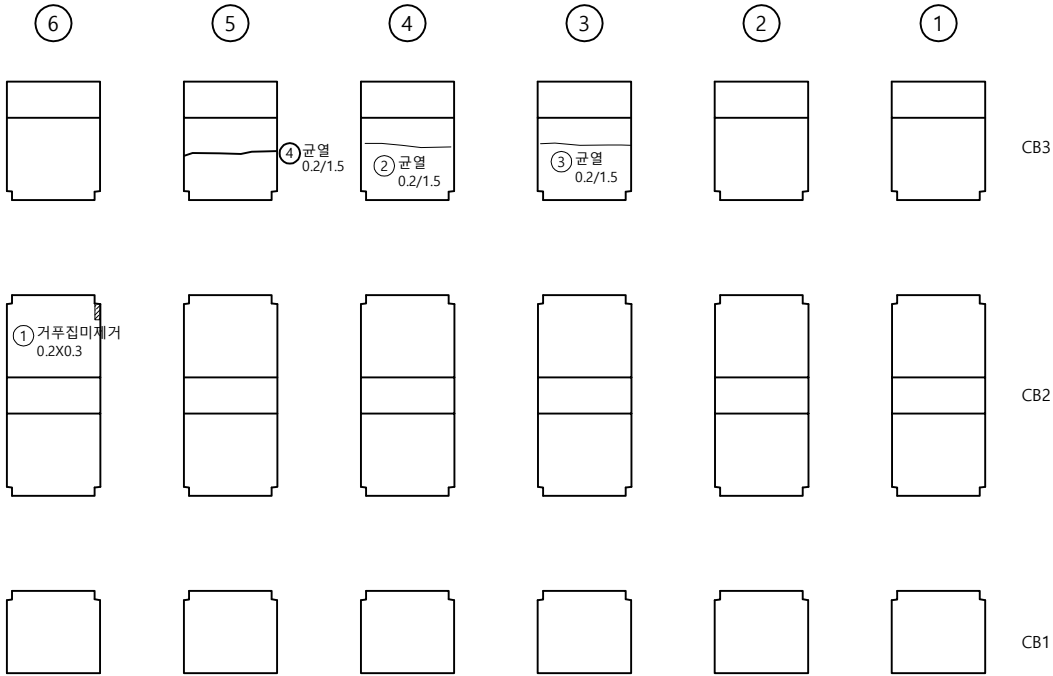
| 가로보 | | | | | | | | | |
|---|---|---|---|---|---|---|---|---|---|
| 2 | 구 | 가로보 | 균열 | 0.2 | 1.5 | | 1 | m | 1.50 |
| 3 | 구 | 가로보 | 균열 | 0.2 | 1.5 | | 1 | m | 1.50 |
| 4 | 구 | 가로보 | 균열 | 0.2 | 1.5 | | 1 | m | 1.50 |

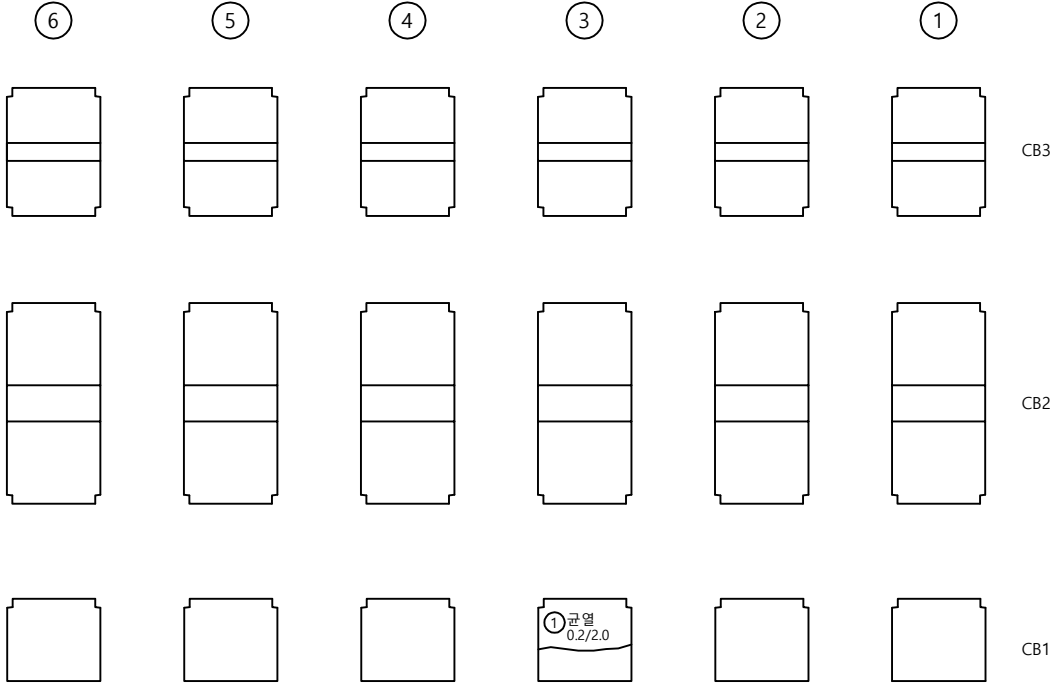
| 번호 | 선/구 | 부재명 | 손상현황 | 손상규모 | | | | | 비고 |
|---|---|---|---|---|---|---|---|---|---|
| 1 | 구 | 가로보 | 균열 | 0.2 | 2.0 | | 1 | m | 2.00 |

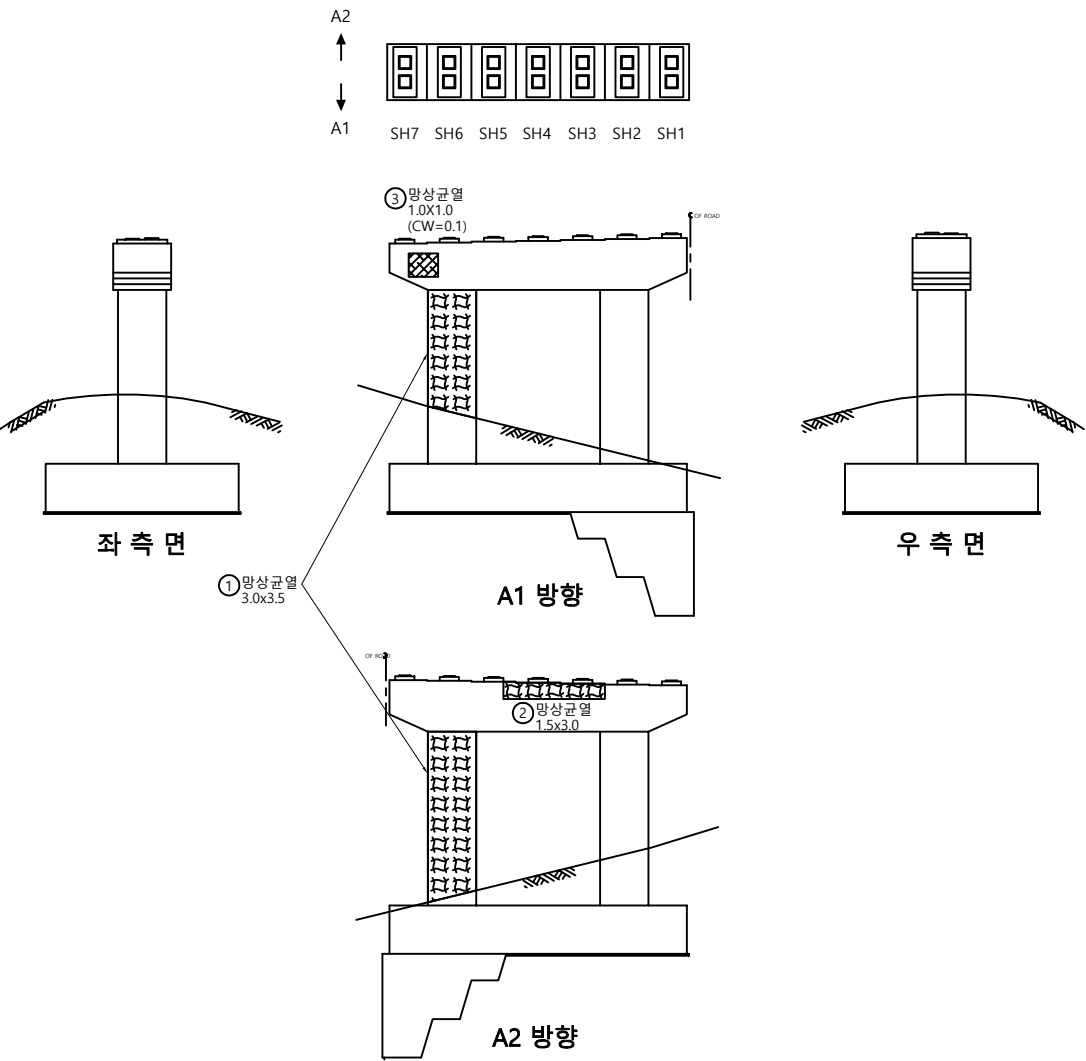
| 번호 | 선/구 | 부재명 | 손 상 현 황 | 손 상 규 모 | | | | | 비고 |
|---|---|---|---|---|---|---|---|---|---|
| 1 | 구 | 교각 | 망상균열 | 0.2 | 3.0 | 3.5 | 1 | m <sup>2</sup> | 10.50 |
| 2 | 구 | 교각 | 망상균열 | 0.2 | 1.5 | 3.0 | 1 | m <sup>2</sup> | 4.50 |
| 3 | 신 | 교각 | 망상균열 | 0.1 | 1.0 | 1.0 | 1 | m <sup>2</sup> | 1.00 |

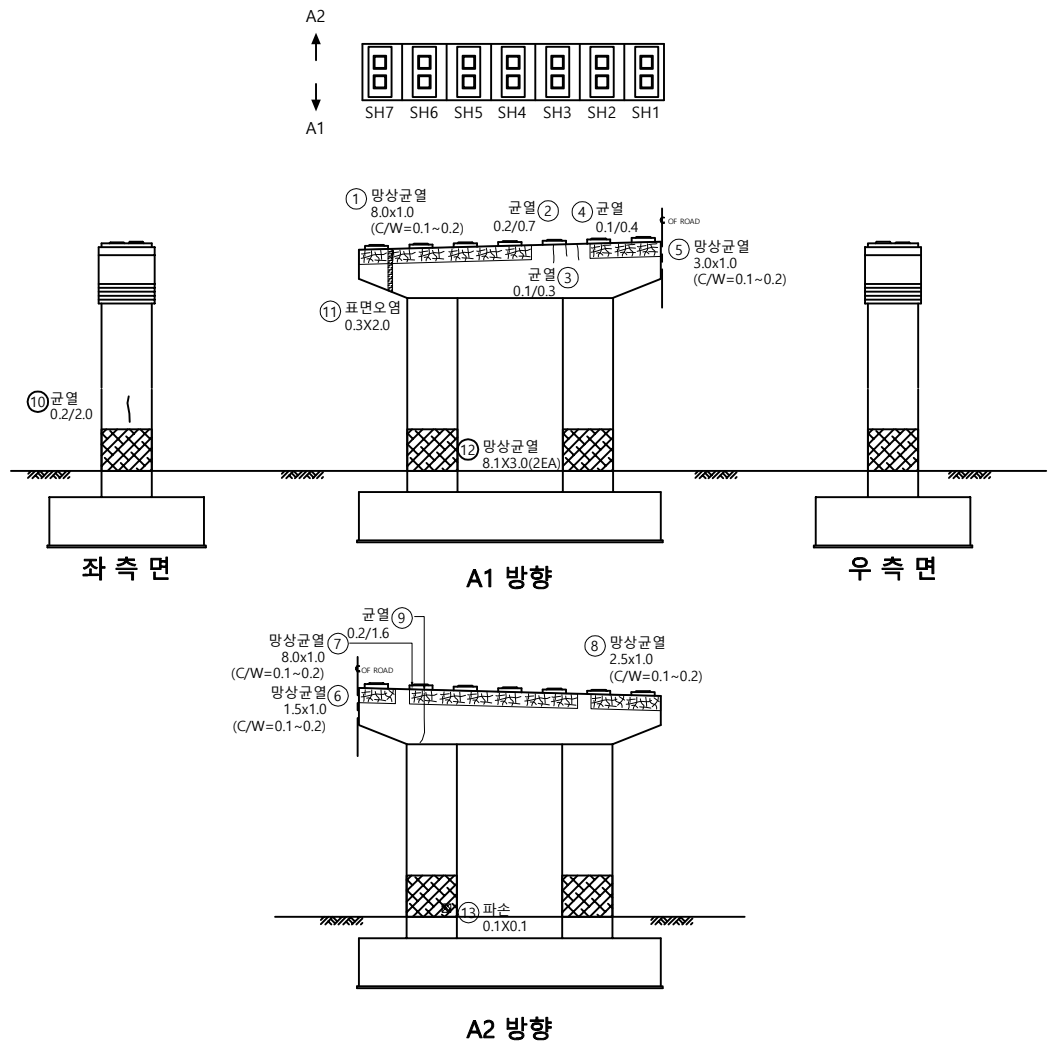
| 교각 | | | | | | | | | | |
|---|---|---|---|---|---|---|---|---|---|---|
| P5 | | | | | | | | | | |

| 교각 | | | | | | | | | | |
|---|---|---|---|---|---|---|---|---|---|---|
| 1 | 구 | 교각 | 망상균열 | 0.2 | 8.0 | 1.0 | 1 | ㎡ | 8.00 | |
| 2 | 구 | 교각 | 균열 | 0.2 | 0.7 | | 1 | m | 0.70 | |
| 3 | 구 | 교각 | 균열 | 0.1 | 0.3 | | 1 | m | 0.30 | |
| 4 | 구 | 교각 | 균열 | 0.1 | 0.4 | | 1 | m | 0.40 | |
| 5 | 구 | 교각 | 망상균열 | 0.2 | 3.0 | 1.0 | 1 | ㎡ | 3.00 | |
| 6 | 구 | 교각 | 망상균열 | 0.2 | 1.5 | 1.0 | 1 | ㎡ | 1.50 | |
| 7 | 구 | 교각 | 망상균열 | 0.2 | 8.0 | 1.0 | 1 | ㎡ | 8.00 | |
| 8 | 구 | 교각 | 망상균열 | 0.2 | 2.5 | 1.0 | 1 | ㎡ | 2.50 | |
| 9 | 구 | 교각 | 균열 | 0.2 | 1.6 | | 1 | m | 1.60 | |
| 10 | 구 | 교각 | 균열 | 0.2 | 2.0 | | 1 | m | 2.00 | |
| 12 | 신 | 교각 | 망상균열 | 0.2 | 8.1 | 3.0 | 2 | ㎡ | 48.60 | |

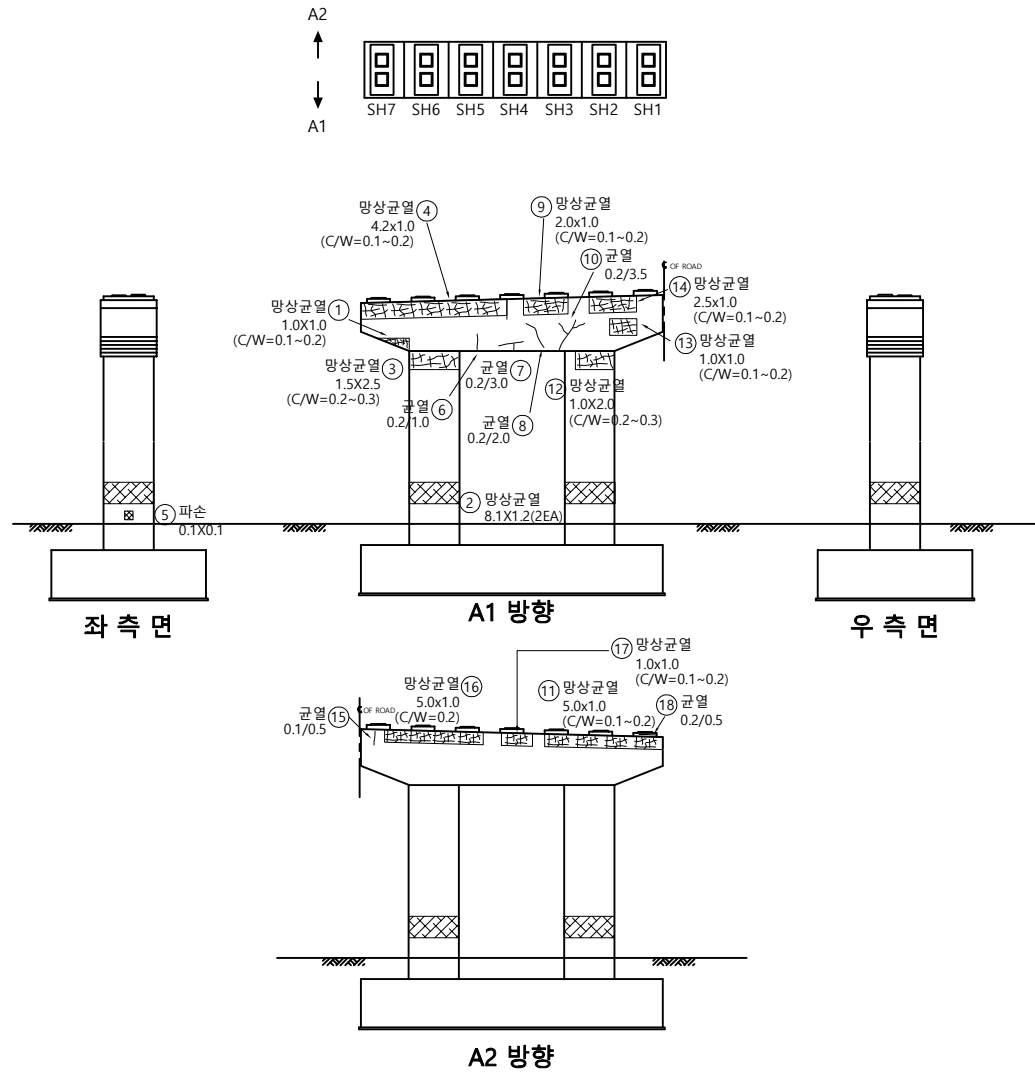
| 교각 | | | | | | | | | | | |
|---|---|---|---|---|---|---|---|---|---|---|--|
| P7 | | | | | | | | | | | |

| 교각 | | | | | | | | | | | |
|---|---|---|---|---|---|---|---|---|---|---|--|
| 1 | 구 | 교각 | 망상균열 | 0.2 | 1.0 | 1.0 | 1 | ㎡ | 1.00 | | |
| 2 | 구 | 교각 | 망상균열 | 0.2 | 8.1 | 1.2 | 2 | ㎡ | 19.44 | | |
| 3 | 구 | 교각 | 망상균열 | 0.2 | 1.5 | 2.5 | 1 | ㎡ | 3.75 | | |
| 4 | 구 | 교각 | 망상균열 | 0.2 | 4.2 | 1.0 | 1 | ㎡ | 4.20 | | |
| 6 | 구 | 교각 | 균열 | 0.2 | 1.0 | | 1 | m | 1.00 | | |
| 7 | 구 | 교각 | 균열 | 0.2 | 3.0 | | 1 | m | 3.00 | | |
| 8 | 구 | 교각 | 균열 | 0.2 | 2.0 | | 1 | m | 2.00 | | |
| 9 | 구 | 교각 | 망상균열 | 0.2 | 2.5 | 1.0 | 3 | ㎡ | 7.50 | | |
