삼정천교(부산) 교면포장 S1

손상물량표

| 용역명 | | 2023년 부산울산고속도로 정밀안전점검 및 성능평가용역 | | | |

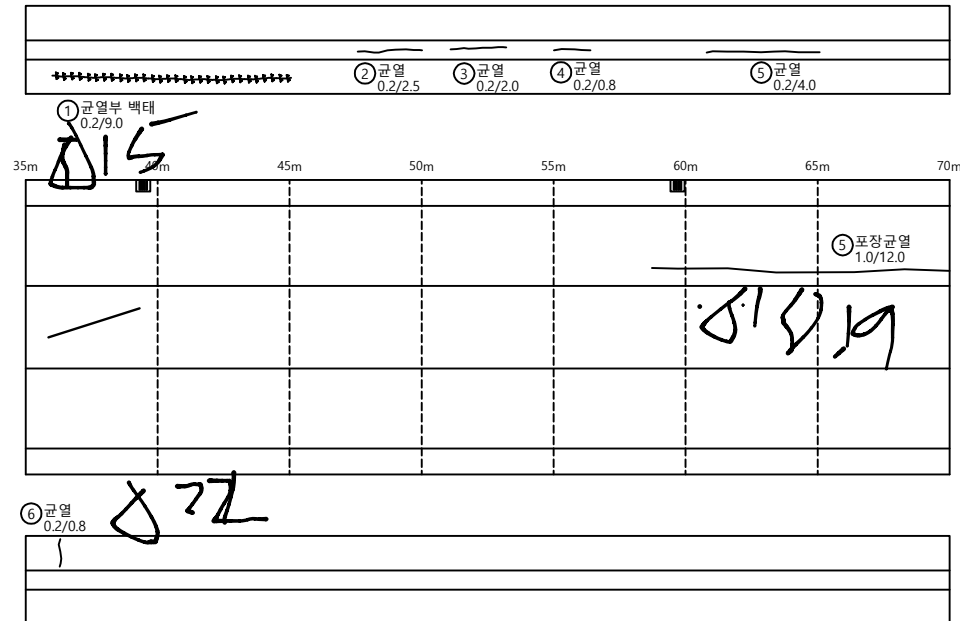
| 번호 | 선/구 | 부재명 | 손 상 현 황 | 손 상 규 모 | | | | | | 비고 |
|---|---|---|---|---|---|---|---|---|---|---|
| 1 | 구 | 방호벽 | 균열부 백태 | 0.2 | 9.0 | | 1 | m | 9.00 | |
| 2 | 구 | 방호벽 | 균열 | 0.2 | 2.5 | | 1 | m | 2.50 | |
| 3 | 구 | 방호벽 | 균열 | 0.2 | 2.0 | | 1 | m | 2.00 | |
| 4 | 구 | 방호벽 | 균열 | 0.2 | 0.8 | | 1 | m | 0.80 | |
| 5 | 구 | 방호벽 | 균열 | 0.2 | 4.0 | | 1 | m | 4.00 | |
| 6 | 구 | 방호벽 | 균열 | 0.2 | 0.8 | | 1 | m | 0.80 | |
| 7 | 신 | 교면포장 | 포장균열 | 1.0 | 12.0 | | 1 | m | 12.00 | |

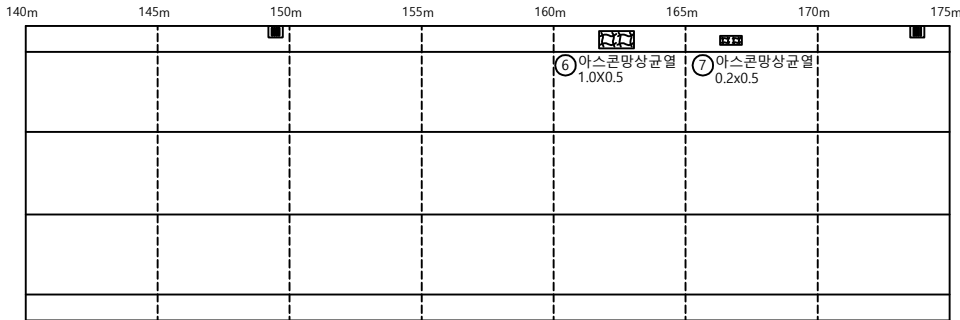
| 번호 | 신/구 | 부재명 | 손 상 현 황 | 손 상 규 모 | | | | | 비고 |
|---|---|---|---|---|---|---|---|---|---|
| 1 | 구 | 방호벽 | 균열 | 0.2 | 2.5 | | 1 | m | 2.50 |
| 2 | 구 | 방호벽 | 균열 | 0.2 | 1.2 | | 1 | m | 1.20 |
| 3 | 구 | 방호벽 | 균열 | 0.2 | 1.0 | | 1 | m | 1.00 |
| 4 | 구 | 방호벽 | 균열 | 0.2 | 1.5 | | 1 | m | 1.50 |
| 5 | 구 | 방호벽 | 균열 | 0.2 | 0.7 | | 1 | m | 0.70 |
| 6 | 구 | 교면포장 | 포장 망상균열 | 1.0 | 1.0 | 0.5 | 1 | m <sup>2</sup> | 0.50 |
| 7 | 구 | 교면포장 | 포장 망상균열 | 1.0 | 0.2 | 0.5 | 1 | m <sup>2</sup> | 0.10 |
| 8 | 구 | 방호벽 | 균열 | 0.2 | 0.8 | | 1 | m | 0.80 |
| 9 | 구 | 방호벽 | 균열 | 0.2 | 0.5 | | 1 | m | 0.50 |
| 10 | 신 | 방호벽 | 균열 | 0.2 | 5.0 | | 1 | m | 5.00 |

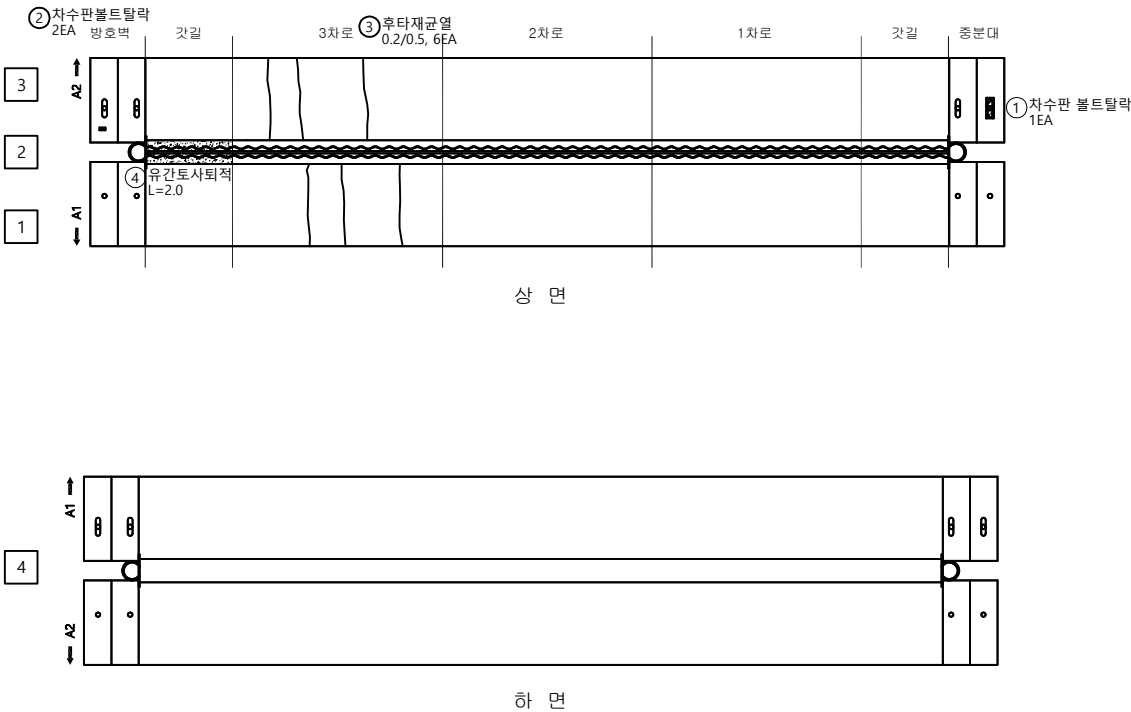
| 번호 | 선/구 | 부재명 | 손 상 현 황 | 손 상 규 모 | | | | | 비고 |
|---|---|---|---|---|---|---|---|---|---|
| 3 | 구 | 신축이음 | 후타재 균열 | 0.2 | 0.5 | | 6 | m | 3.00 |

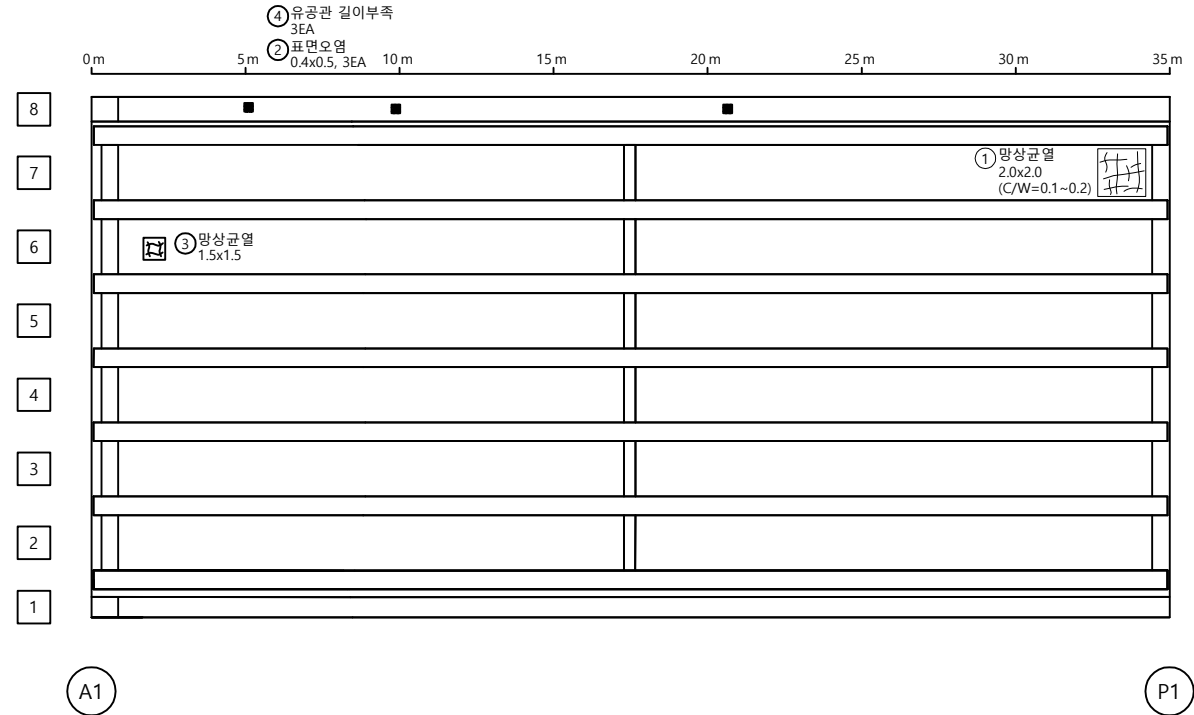
| 번호 | 선/구 | 부재명 | 손 상 현 황 | 손 상 규 모 | | | | | | 비고 |
|---|---|---|---|---|---|---|---|---|---|---|
| 1 | 구 | 바닥판 | 망상균열 | 0.2 | 2.0 | 2.0 | 1 | m <sup>2</sup> | 4.00 | |
| 3 | 구 | 바닥판 | 망상균열 | 0.2 | 1.5 | 1.5 | 1 | m <sup>2</sup> | 2.25 | |

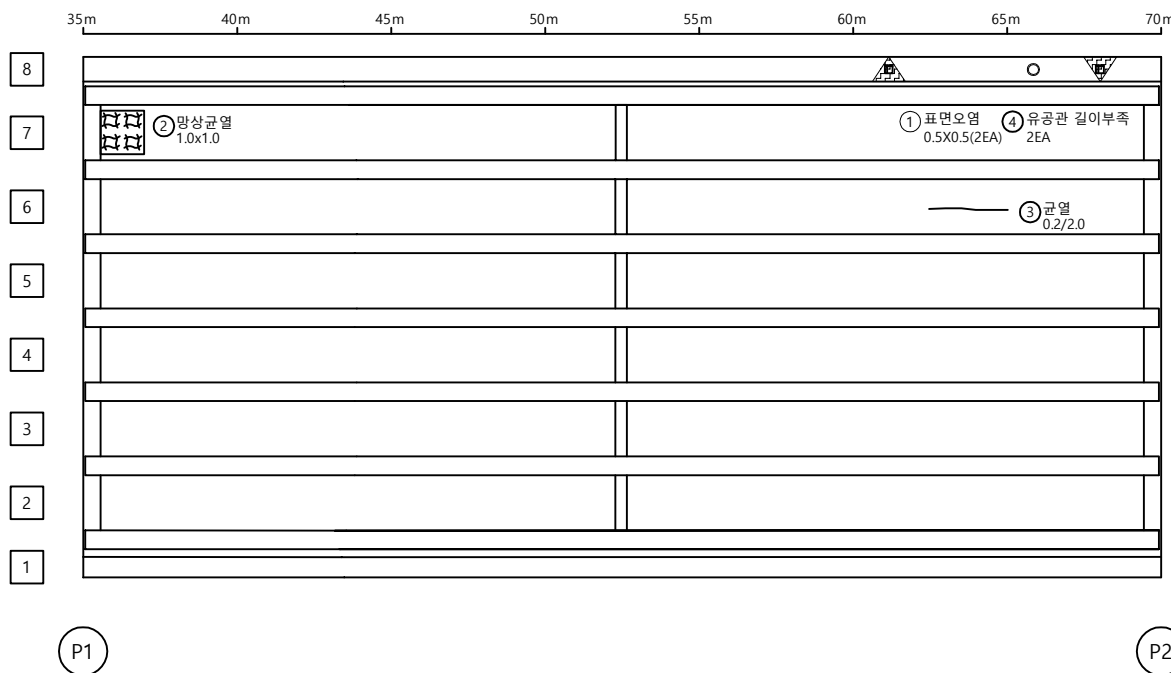
| 번호 | 신/구 | 부재명 | 손 상 현 황 | 손 상 규 모 | | | | | 비고 |
|---|---|---|---|---|---|---|---|---|---|
| 2 | 구 | 바닥판 | 망상균열 | 0.2 | 1.0 | 1.0 | 1 | m <sup>2</sup> | 1.00 |
| 3 | 구 | 바닥판 | 균열 | 0.2 | 2.0 | | 1 | m | 2.00 |

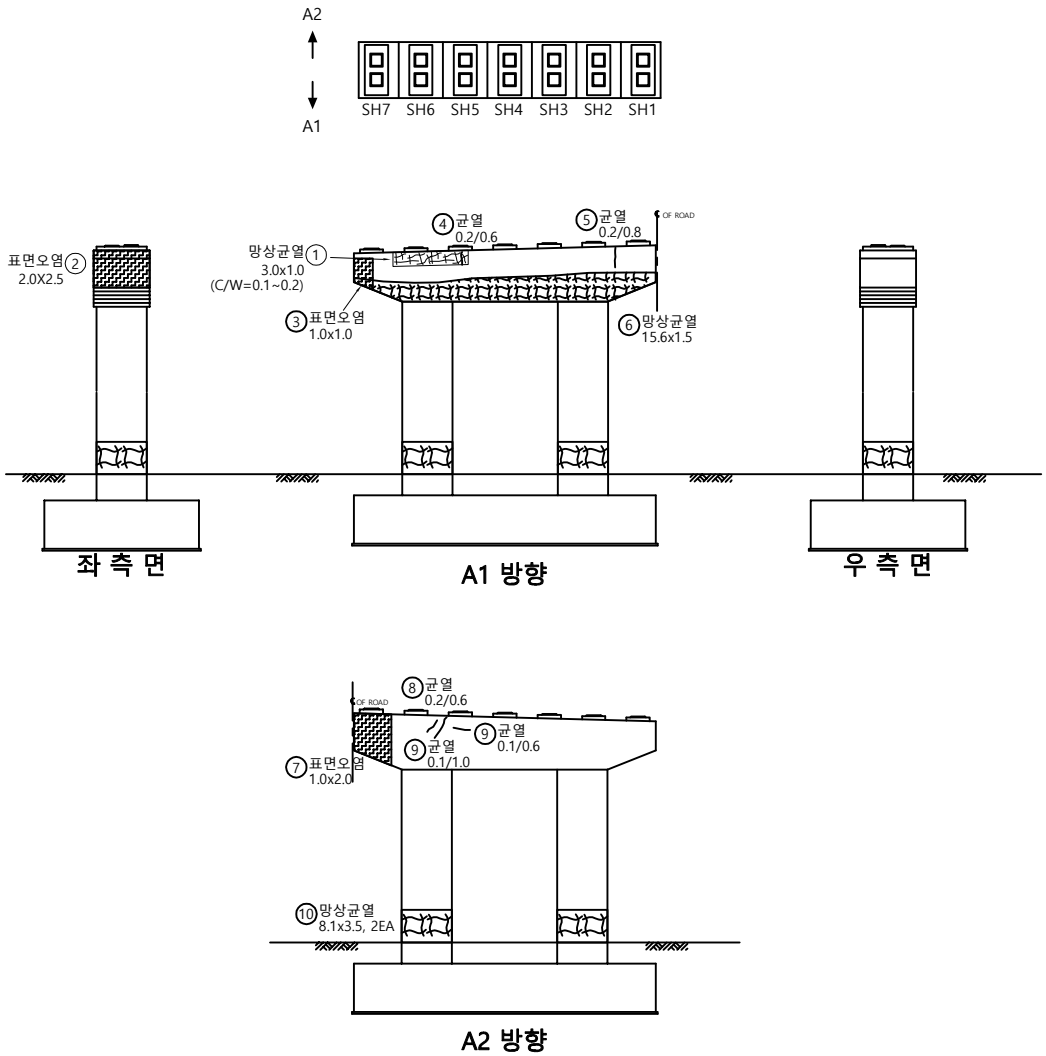
| 교각 | | | | | | | | | |
|---|---|---|---|---|---|---|---|---|---|
| 1 | 구 | 교각 | 망상균열 | 0.2 | 3.0 | 1.0 | 1 | ㎡ | 3.00 |
| 4 | 구 | 교각 | 균열 | 0.2 | 0.6 | | 1 | m | 0.60 |
| 5 | 구 | 교각 | 균열 | 0.2 | 0.8 | | 1 | m | 0.80 |
| 6 | 구 | 교각 | 망상균열 | 0.2 | 15.6 | 1.5 | 1 | ㎡ | 23.40 |

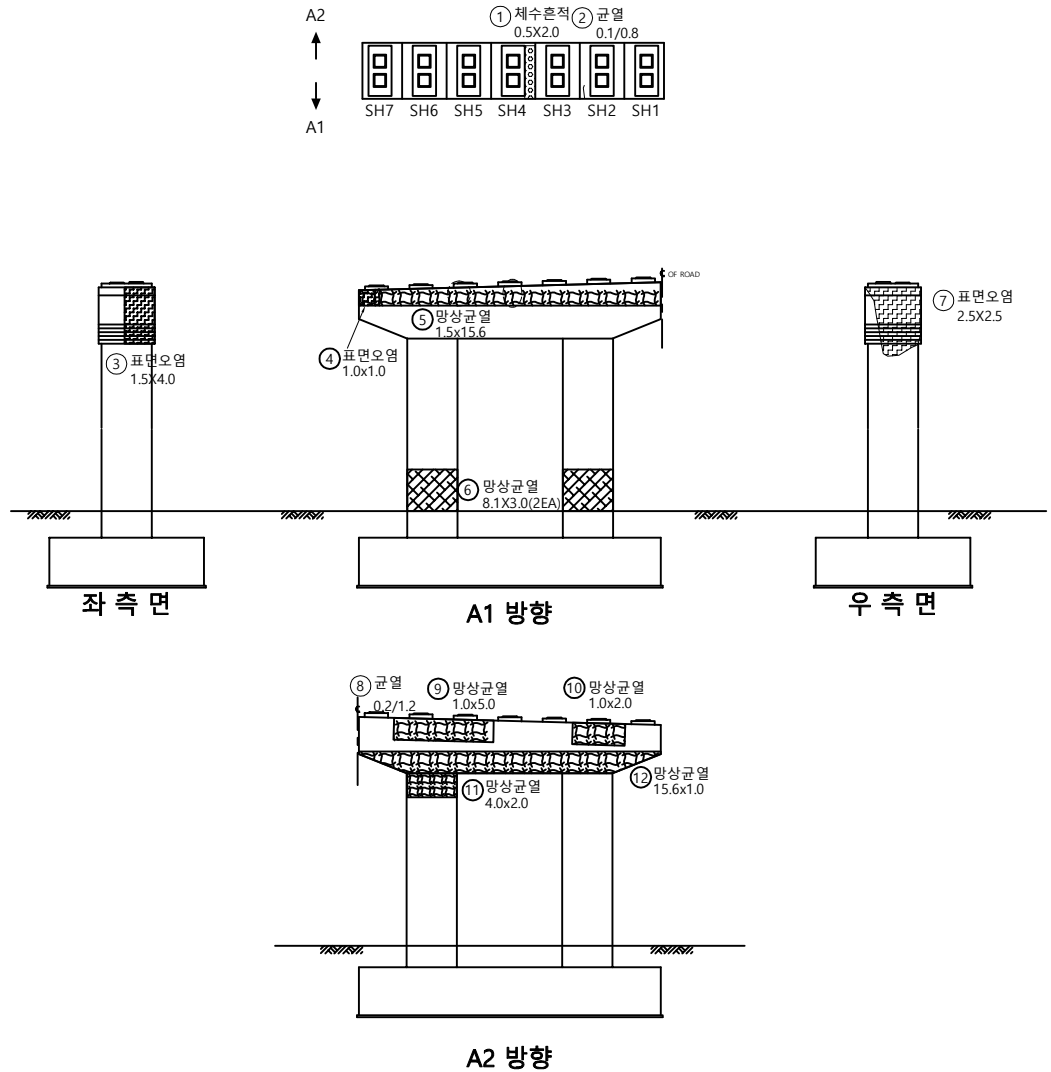
| 교각 | | | | | | | | | | |
|---|---|---|---|---|---|---|---|---|---|---|
| P6 | | | | | | | | | | |

| 교각 | | | | | | | | | | |
|---|---|---|---|---|---|---|---|---|---|---|
| 2 | 구 | 교각 | 균열 | 0.1 | 0.8 | | 1 | m | 0.80 | |
| 5 | 구 | 교각 | 망상균열 | 0.2 | 1.5 | 15.6 | 1 | ㎡ | 23.40 | |
| 6 | 신 | 교각 | 망상균열 | 0.2 | 8.1 | 3.0 | 2 | ㎡ | 48.60 | |
| 8 | 구 | 교각 | 균열 | 0.2 | 1.2 | | 1 | m | 1.20 | |
| 9 | 구 | 교각 | 망상균열 | 0.2 | 1.0 | 5.0 | 1 | ㎡ | 5.00 | |
| 10 | 구 | 교각 | 망상균열 | 0.2 | 1.0 | 2.0 | 1 | ㎡ | 2.00 | |
| 11 | 구 | 교각 | 망상균열 | 0.2 | 4.0 | 2.0 | 1 | ㎡ | 8.00 | |
| 12 | 구 | 교각 | 망상균열 | 0.2 | 15.6 | 1.0 | 1 | ㎡ | 15.60 | |

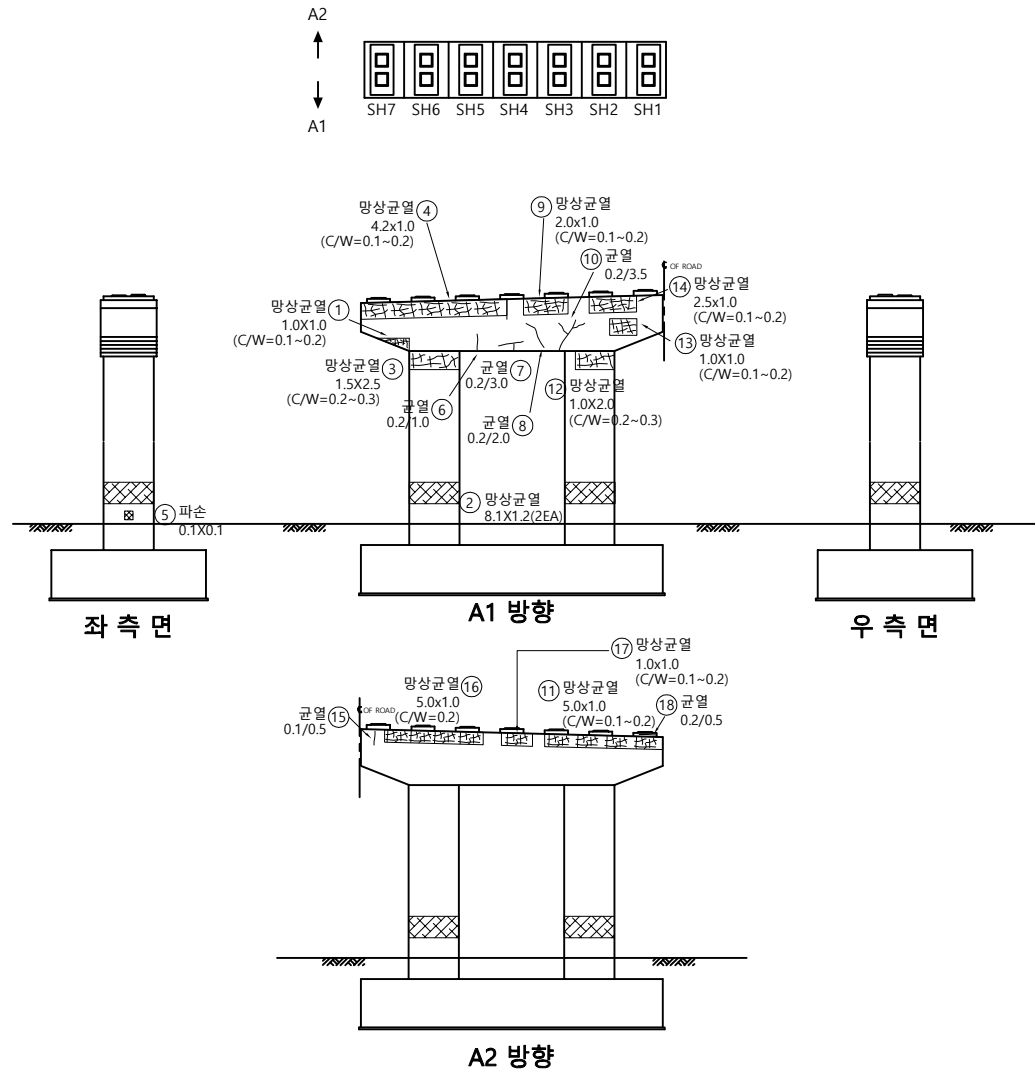
| 교각 | | | | | | | | | | | |
|---|---|---|---|---|---|---|---|---|---|---|--|
| P7 | | | | | | | | | | | |

| 교각 | | | | | | | | | | | |
|---|---|---|---|---|---|---|---|---|---|---|--|
| 1 | 구 | 교각 | 망상균열 | 0.2 | 1.0 | 1.0 | 1 | ㎡ | 1.00 | | |
| 2 | 구 | 교각 | 망상균열 | 0.2 | 8.1 | 1.2 | 2 | ㎡ | 19.44 | | |
| 3 | 구 | 교각 | 망상균열 | 0.2 | 1.5 | 2.5 | 1 | ㎡ | 3.75 | | |
| 4 | 구 | 교각 | 망상균열 | 0.2 | 4.2 | 1.0 | 1 | ㎡ | 4.20 | | |
| 6 | 구 | 교각 | 균열 | 0.2 | 1.0 | | 1 | m | 1.00 | | |
| 7 | 구 | 교각 | 균열 | 0.2 | 3.0 | | 1 | m | 3.00 | | |
| 8 | 구 | 교각 | 균열 | 0.2 | 2.0 | | 1 | m | 2.00 | | |
| 9 | 구 | 교각 | 망상균열 | 0.2 | 2.5 | 1.0 | 3 | ㎡ | 7.50 | | |
| 10 | 구 | 교각 | 균열 | 0.2 | 3.5 | | 1 | m | 3.50 | | |
| 11 | 구 | 교각 | 망상균열 | 0.2 | 5.0 | 1.0 | 2 | ㎡ | 10.00 | | |
| 12 | 구 | 교각 | 망상균열 | 0.2 | 1.0 | 2.0 | 1 | ㎡ | 2.00 | | |
| 13 | 구 | 교각 | 망상균열 | 0.2 | 1.0 | 1.0 | 1 | ㎡ | 1.00 | | |
| 14 | 구 | 교각 | 망상균열 | 0.2 | 2.5 | 1.0 | 1 | ㎡ | 2.50 | | |
| 15 | 구 | 교각 | 균열 | 0.2 | 0.5 | | 11 | m | 5.50 | | |
| 16 | 구 | 교각 | 망상균열 | 0.2 | 5.0 | 1.0 | 4 | ㎡ | 20.00 | | |
| 17 | 구 | 교각 | 망상균열 | 0.2 | 1.0 | 1.0 | 3 | ㎡ | 3.00 | | |
| 18 | 구 | 교각 | 균열 | 0.2 | 0.5 | | 1 | m | 0.50 | | |

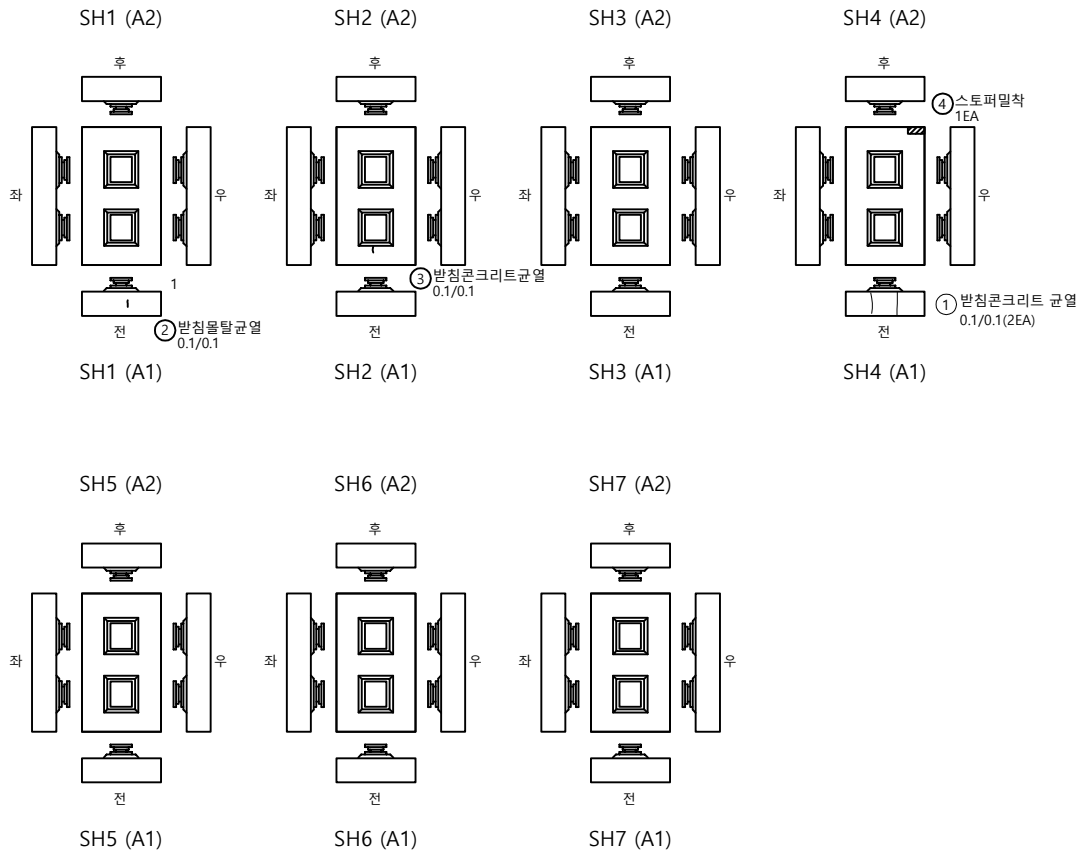
| 받침장치 | | | | | | | | | | |
|---|---|---|---|---|---|---|---|---|---|---|
| P7 | | | | | | | | | | |

| 받침장치 | | | | | | | | | | |
|---|---|---|---|---|---|---|---|---|---|---|
| 1 | 구 | 교량받침 | 받침콘크리트 균열 | 0.1 | 0.1 | | 2 | m | 0.20 | |
| 2 | 구 | 교량받침 | 받침콘크리트 균열 | 0.1 | 0.1 | | 1 | m | 0.10 | |
| 3 | 구 | 교량받침 | 받침콘크리트 균열 | 0.1 | 0.1 | | 1 | m | 0.10 | |

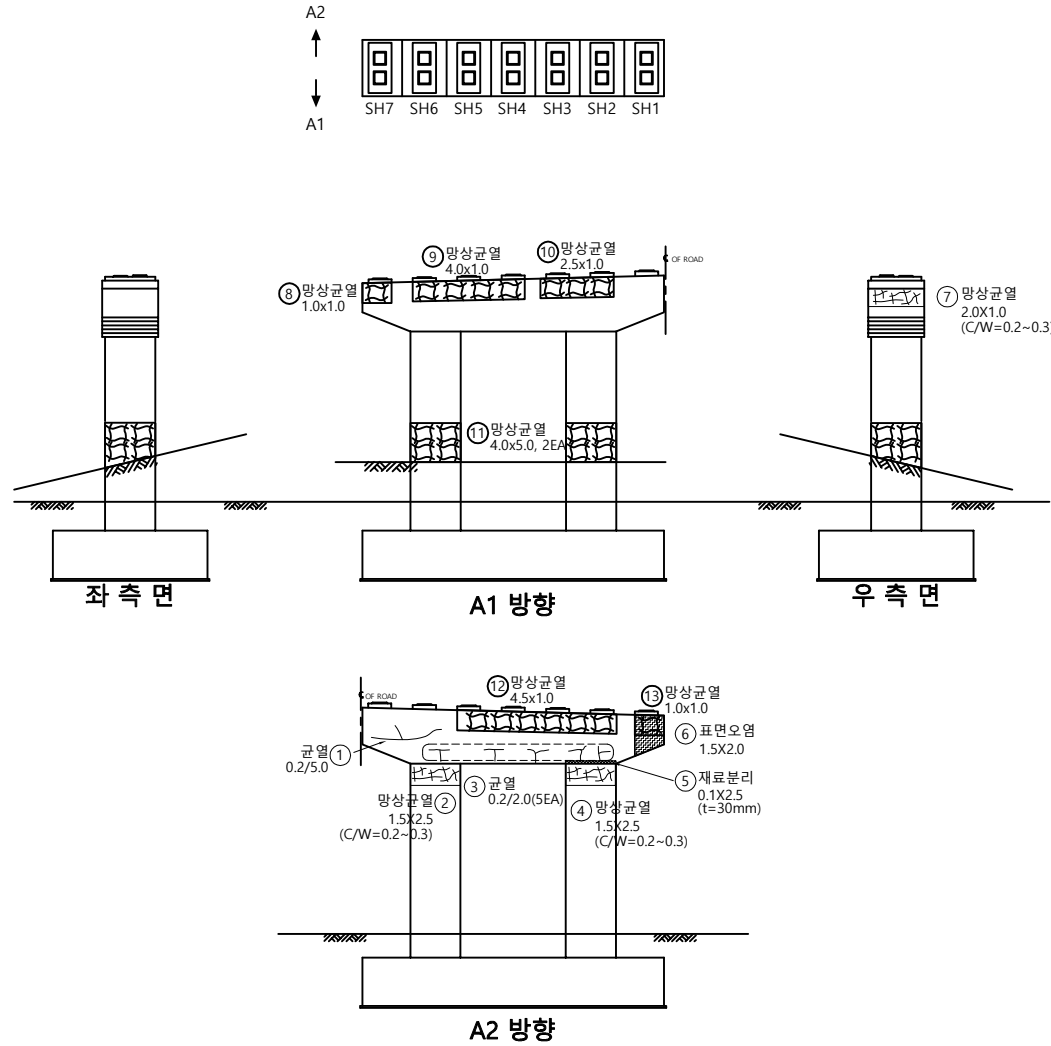
| 교각 | | | | | | | | | |
|---|---|---|---|---|---|---|---|---|---|
| P8 | | | | | | | | | |

| 교각 | | | | | | | | | |
|---|---|---|---|---|---|---|---|---|---|
| 1 | 구 | 교각 | 균열 | 0.2 | 5.0 | | 1 | m | 5.00 |
| 2 | 구 | 교각 | 망상균열 | 0.2 | 1.5 | 1.5 | 1 | ㎡ | 2.25 |
| 3 | 구 | 교각 | 균열 | 0.2 | 2.0 | | 5 | m | 10.00 |
| 4 | 구 | 교각 | 망상균열 | 0.2 | 1.5 | 2.5 | 1 | ㎡ | 3.75 |
| 7 | 구 | 교각 | 망상균열 | 0.2 | 2.0 | 1.0 | 1 | ㎡ | 2.00 |
| 8 | 구 | 교각 | 망상균열 | 0.2 | 1.0 | 1.0 | 1 | ㎡ | 1.00 |
| 9 | 구 | 교각 | 망상균열 | 0.2 | 4.0 | 1.0 | 1 | ㎡ | 4.00 |
| 10 | 구 | 교각 | 망상균열 | 0.2 | 2.5 | 1.0 | 1 | ㎡ | 2.50 |
| 11 | 신 | 교각 | 망상균열 | 0.2 | 4.0 | 5.0 | 2 | ㎡ | 40.00 |
| 12 | 구 | 교각 | 망상균열 | 0.2 | 4.5 | 1.0 | 1 | ㎡ | 4.50 |
| 13 | 구 | 교각 | 망상균열 | 0.2 | 1.0 | 1.0 | 1 | ㎡ | 1.00 |

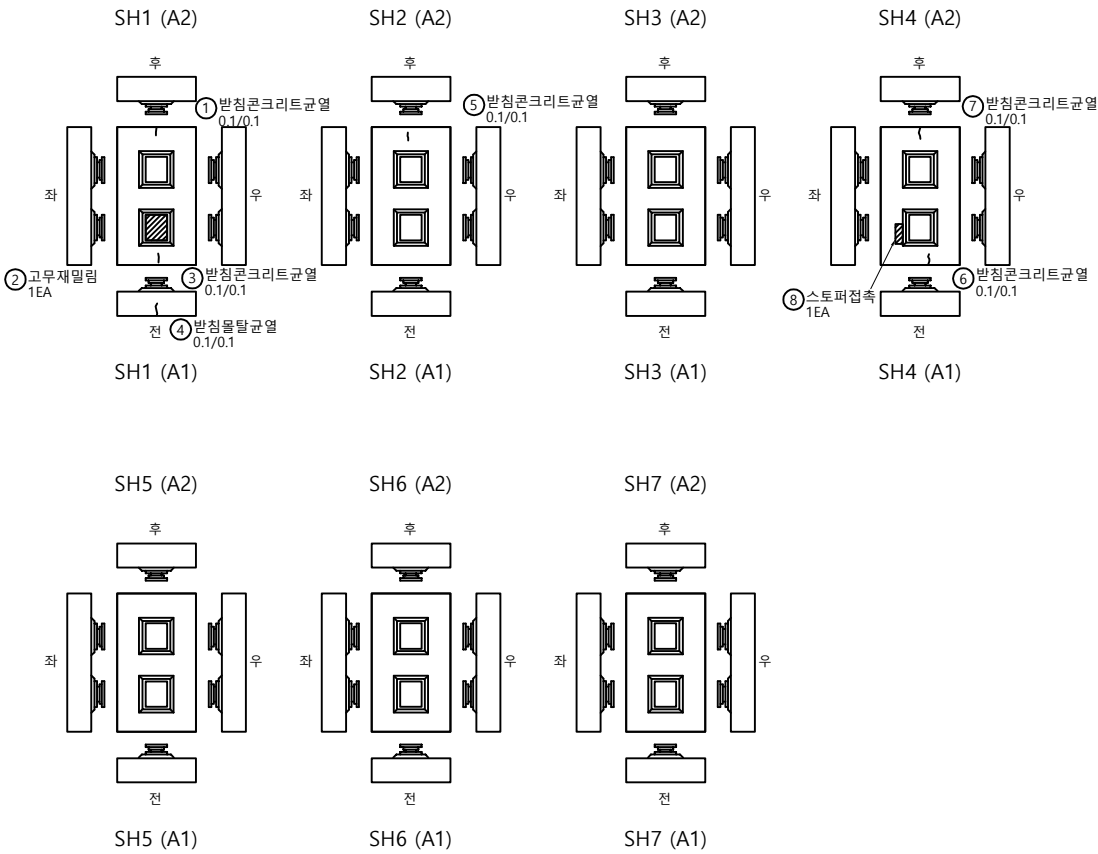
| 번호 | 신/구 | 부재명 | 손 상 현 황 | 손 상 규 모 | | | | | 비고 |
|---|---|---|---|---|---|---|---|---|---|
| 1 | 구 | 교량받침 | 받침콘크리트균열 | 0.1 | 0.1 | | 1 | m | 0.10 |
| 3 | 구 | 교량받침 | 받침콘크리트균열 | 0.1 | 0.1 | | 1 | m | 0.10 |
| 4 | 구 | 교량받침 | 받침물탈 균열 | 0.1 | 0.1 | | 1 | m | 0.10 |
| 5 | 구 | 교량받침 | 받침콘크리트균열 | 0.1 | 0.1 | | 1 | m | 0.10 |
| 6 | 구 | 교량받침 | 받침콘크리트균열 | 0.1 | 0.1 | | 1 | m | 0.10 |
| 7 | 구 | 교량받침 | 받침콘크리트균열 | 0.1 | 0.1 | | 1 | m | 0.10 |
