# 삼정천교(부산) 교면포장 S1

# 손상물량표

| 용역명 | | 2023년 부산울산고속도로 정밀안전점검 및 성능평가용역 | | | |

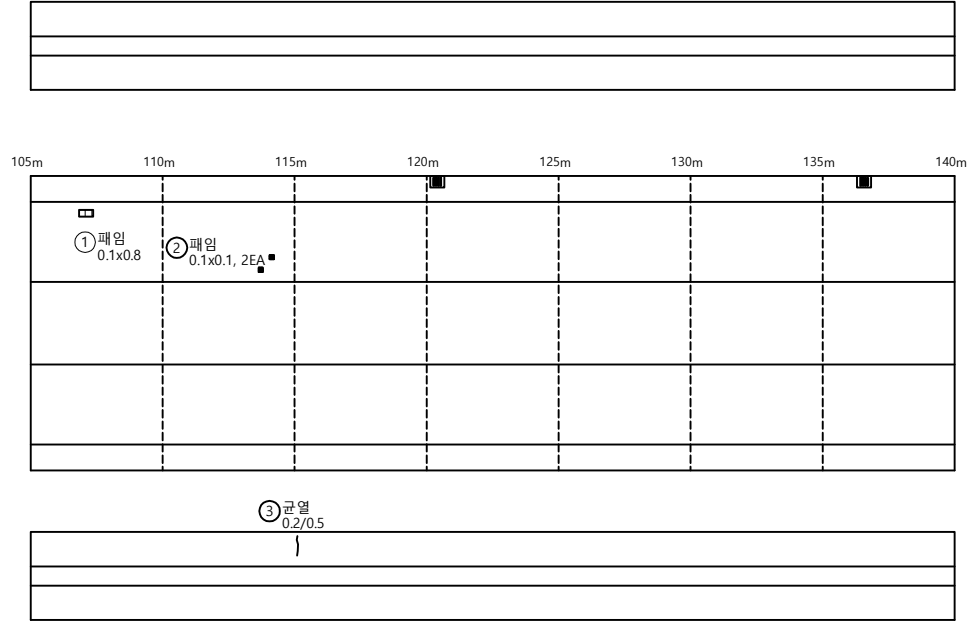
| 번호 | 신/구 | 부재명 | 손 상 현 황 | 손 상 규 모 | | | | | 비고 |
|---|---|---|---|---|---|---|---|---|---|
| 3 | 구 | 병호벽 | 균열 | 0.2 | 0.5 | | 1 | m | 0.50 |

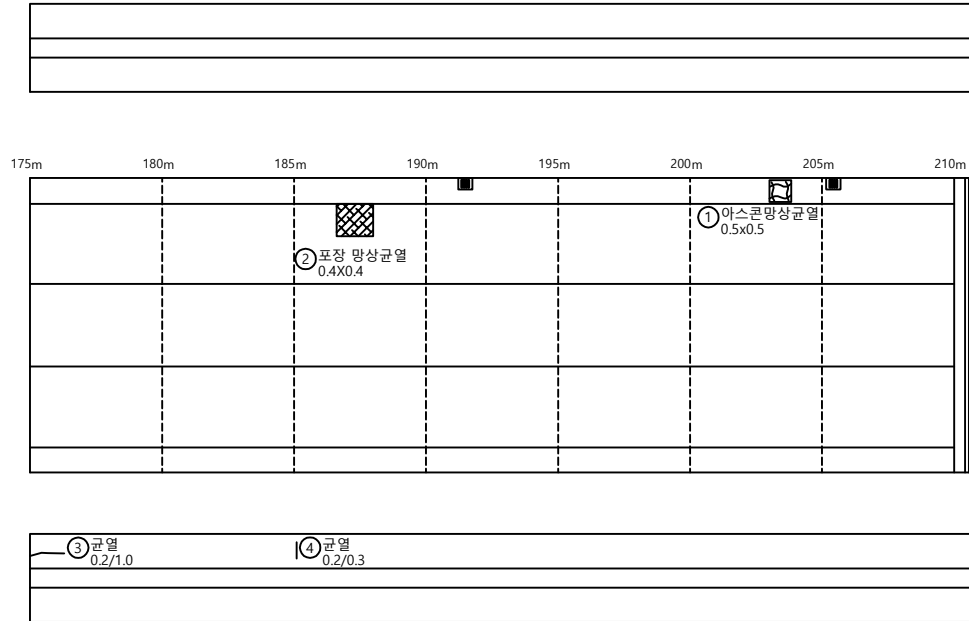
| 교면포장 | | | | | | | | | |
|---|---|---|---|---|---|---|---|---|---|
| 1 | 구 | 교면포장 | 포장 망상균열 | 0.5 | 0.5 | 0.5 | 1 | ㎡ | 0.25 |
| 2 | 신 | 교면포장 | 포장 망상균열 | 0.5 | 0.4 | 0.4 | 1 | ㎡ | 0.16 |
| 3 | 신 | 방호벽 | 균열 | 0.2 | 1.0 | | 1 | m | 1.00 |
| 4 | 신 | 방호벽 | 균열 | 0.2 | 0.3 | | 1 | m | 0.30 |

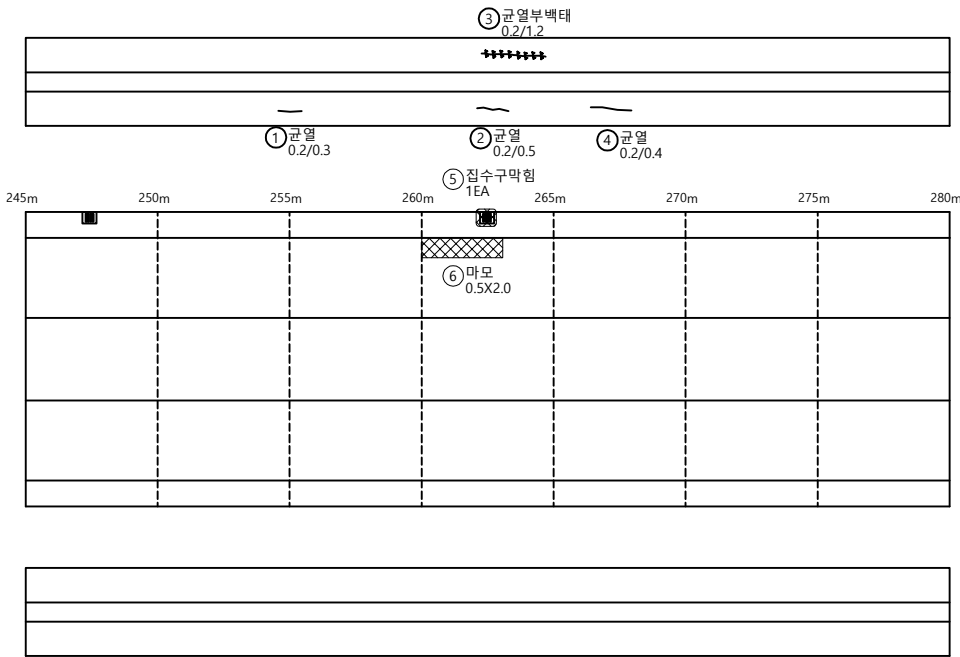
| 번호 | 신/구 | 부재명 | 손 상 현 황 | 손 상 규 모 | | | | | | 비고 |
|---|---|---|---|---|---|---|---|---|---|---|
| 1 | 신 | 병호벽 | 균열 | 0.2 | 0.3 | | 1 | m | 0.30 | |
| 2 | 구 | 병호벽 | 균열 | 0.2 | 1.5 | | 1 | m | 1.50 | |
| 3 | 구 | 병호벽 | 균열부백태 | 0.2 | 1.2 | | 1 | m | 1.20 | |
| 4 | 구 | 병호벽 | 균열 | 0.2 | 0.4 | | 1 | m | 0.40 | |

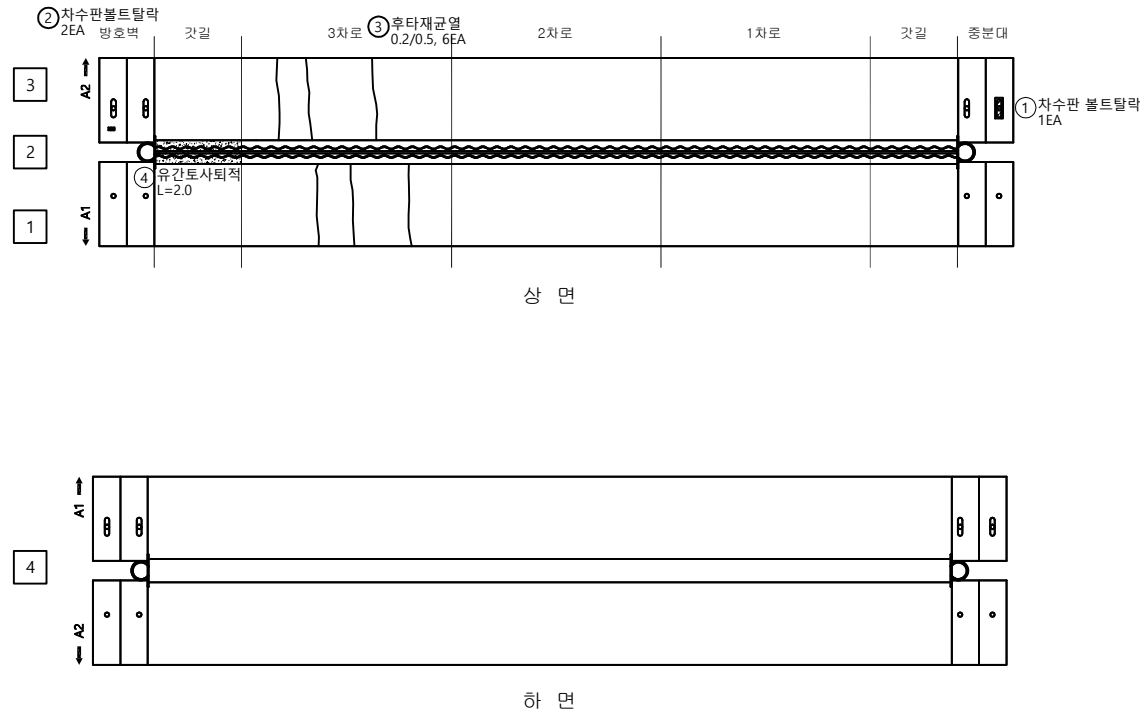
| 번호 | 선/구 | 부재명 | 손 상 현 황 | 손 상 규 모 | | | | | 비고 |
|---|---|---|---|---|---|---|---|---|---|
| 3 | 구 | 신축이음 | 후타재 균열 | 0.2 | 0.5 | | 6 | m | 3.00 |

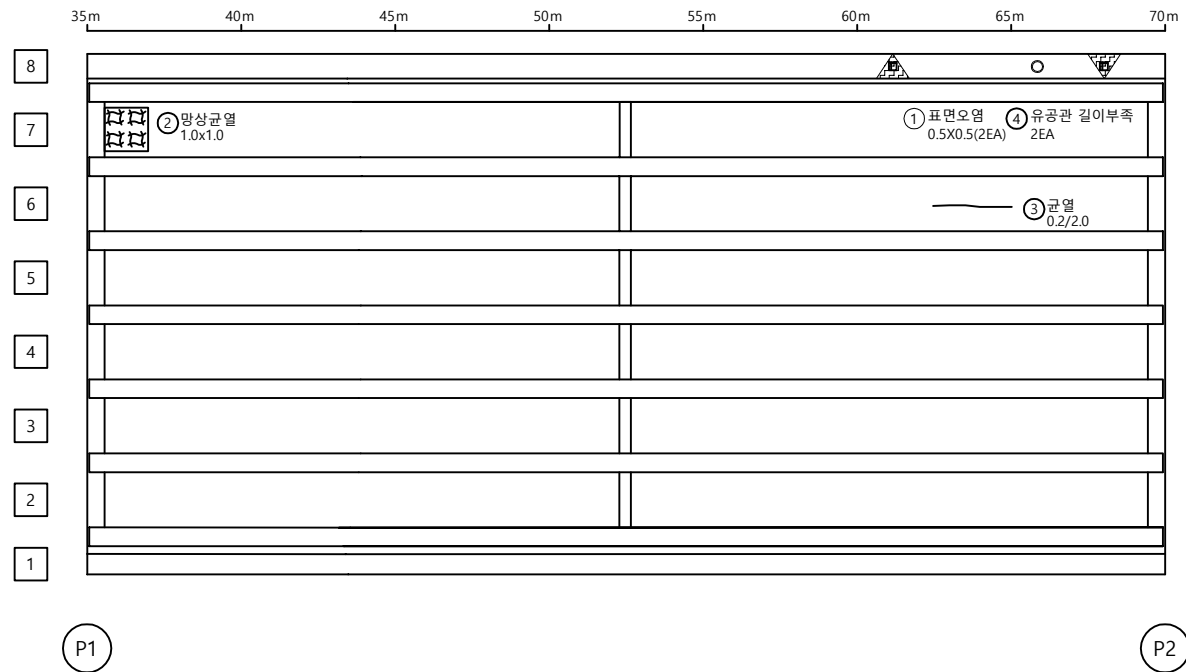
| 바닥판 | | | | | | | | | |
|---|---|---|---|---|---|---|---|---|---|
| 2 | 구 | 바닥판 | 망상균열 | 0.2 | 1.0 | 1.0 | 1 | m <sup>2</sup> | 1.00 |
| 3 | 구 | 바닥판 | 균열 | 0.2 | 2.0 | | 1 | m | 2.00 |

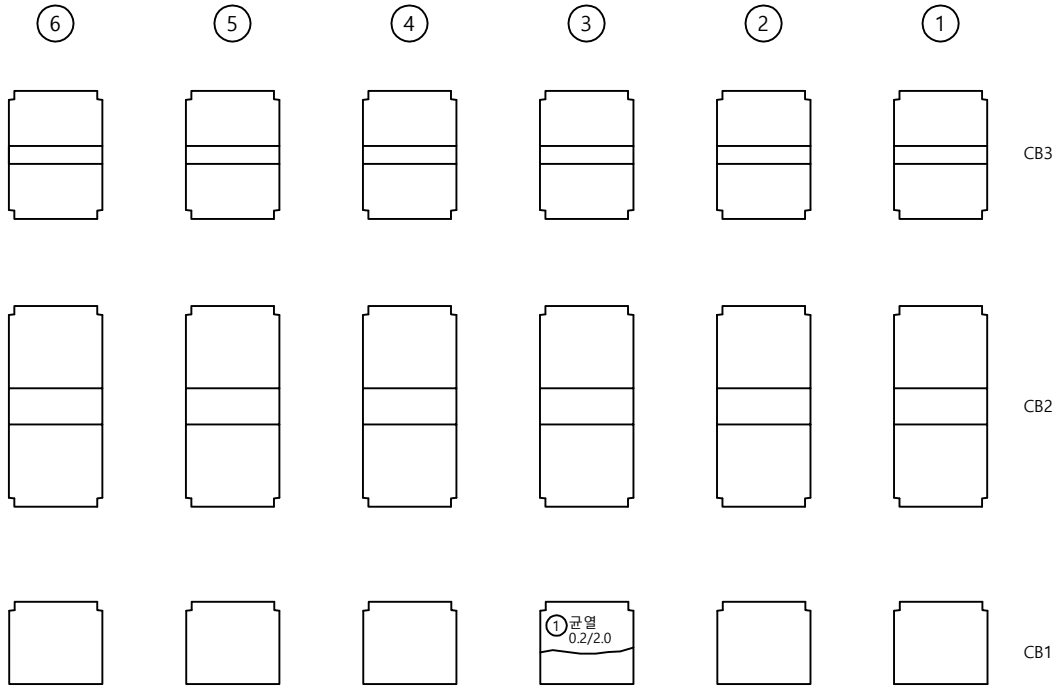
삼정천교(부산) 가로보 S9

| 가로보 | | | | | | | | | | |
|---|---|---|---|---|---|---|---|---|---|---|
| 1 | 구 | 가로보 | 균열 | 0.2 | 2.0 | | 1 | m | 2.00 | |

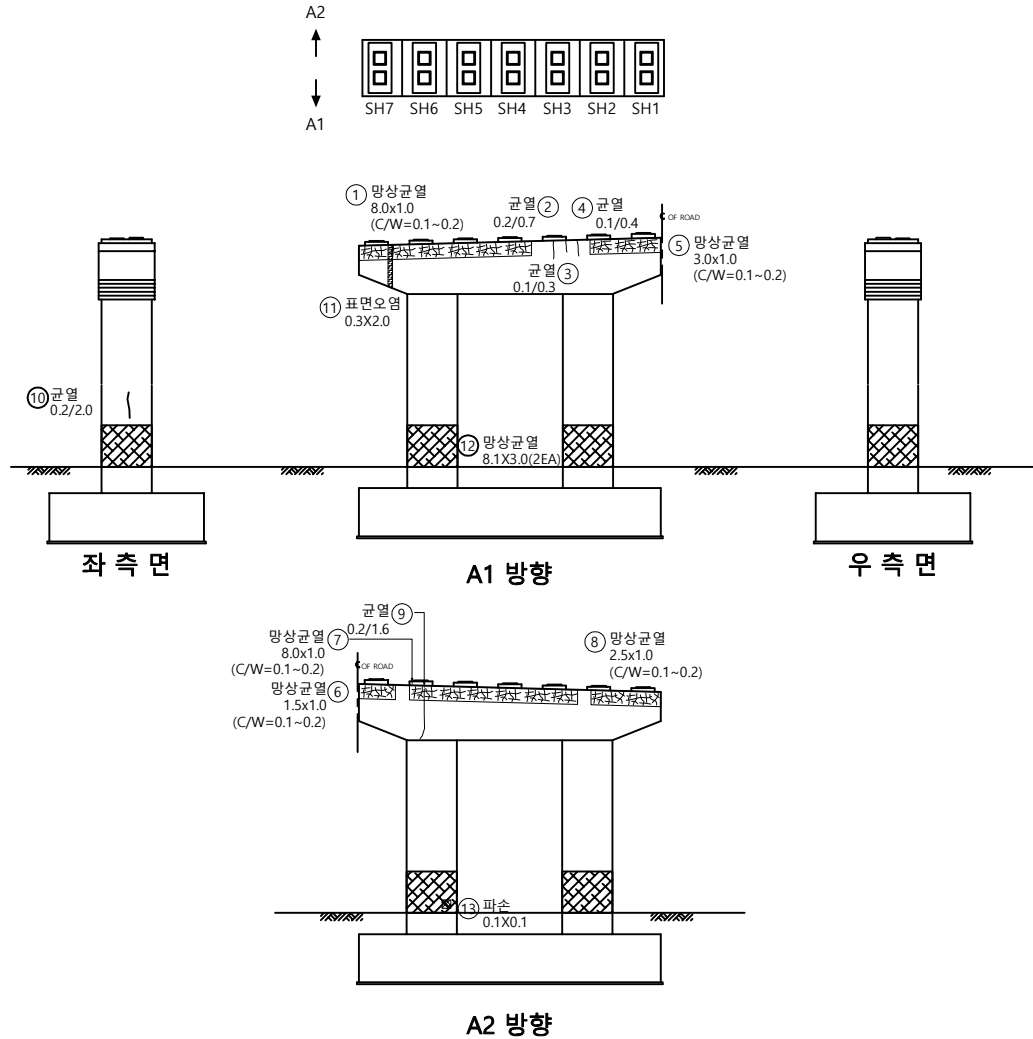
| 교각 | | | | | | | | | | |
|---|---|---|---|---|---|---|---|---|---|---|
| P5 | | | | | | | | | | |

| 교각 | | | | | | | | | | |
|---|---|---|---|---|---|---|---|---|---|---|
| 1 | 구 | 교각 | 망상균열 | 0.2 | 8.0 | 1.0 | 1 | m <sup>2</sup> | 8.00 | |
| 2 | 구 | 교각 | 균열 | 0.2 | 0.7 | | 1 | m | 0.70 | |
| 12 | 신 | 교각 | 망상균열 | 0.2 | 8.1 | 3.0 | 2 | m <sup>2</sup> | 48.60 | |

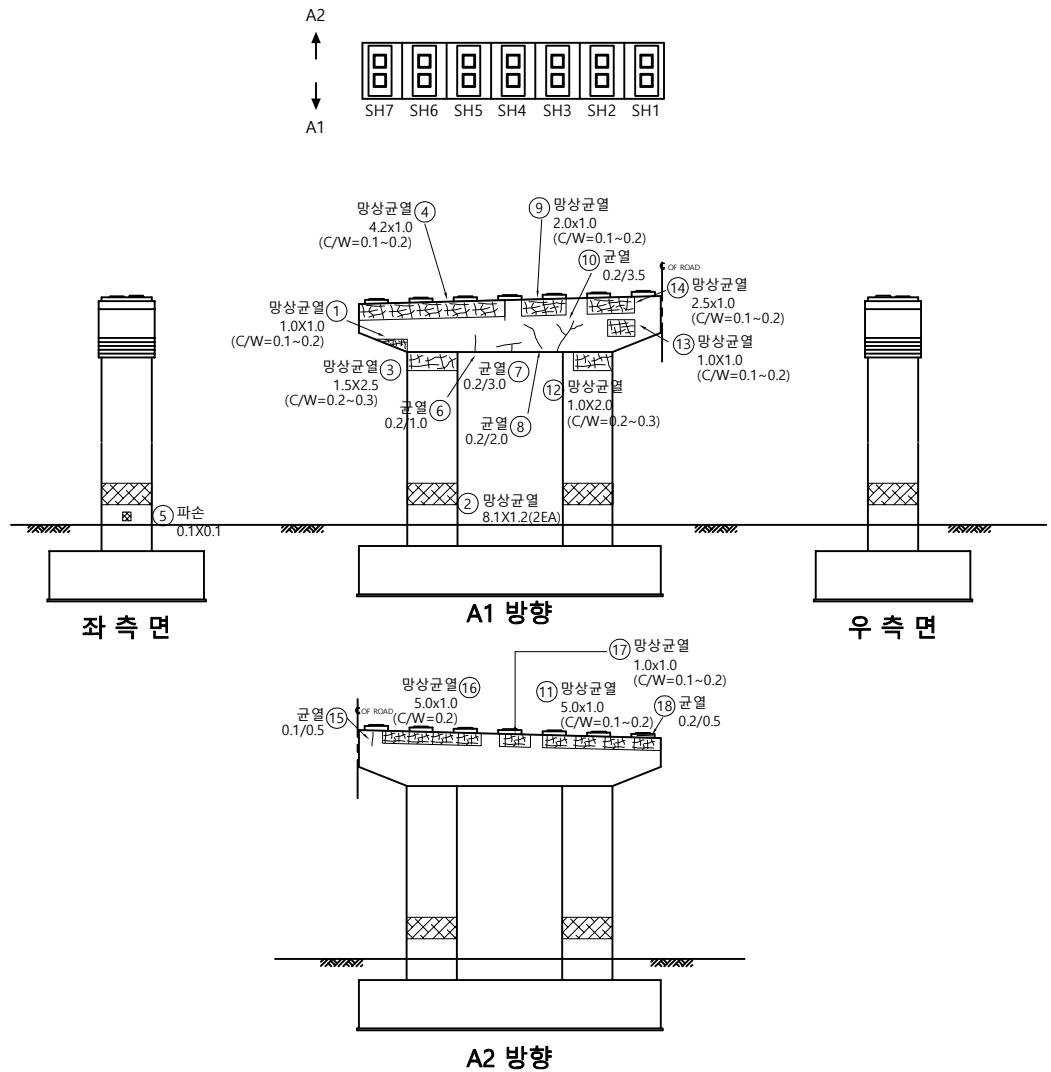
| 교각<br>P7 | | | | | | | | | |

| 교각<br>P7 | | | | | | | | | |
|---|---|---|---|---|---|---|---|---|---|
| 6 | 구 | 교각 | 균열 | 0.2 | 1.0 | | 1 | m | 1.00 |
