삼정천교(부산) 교면포장 S1

손 상 물 량 표

| 용역명 | | 2023년 부산울산고속도로 정밀안전점검 및 성능평가용역 | | | |

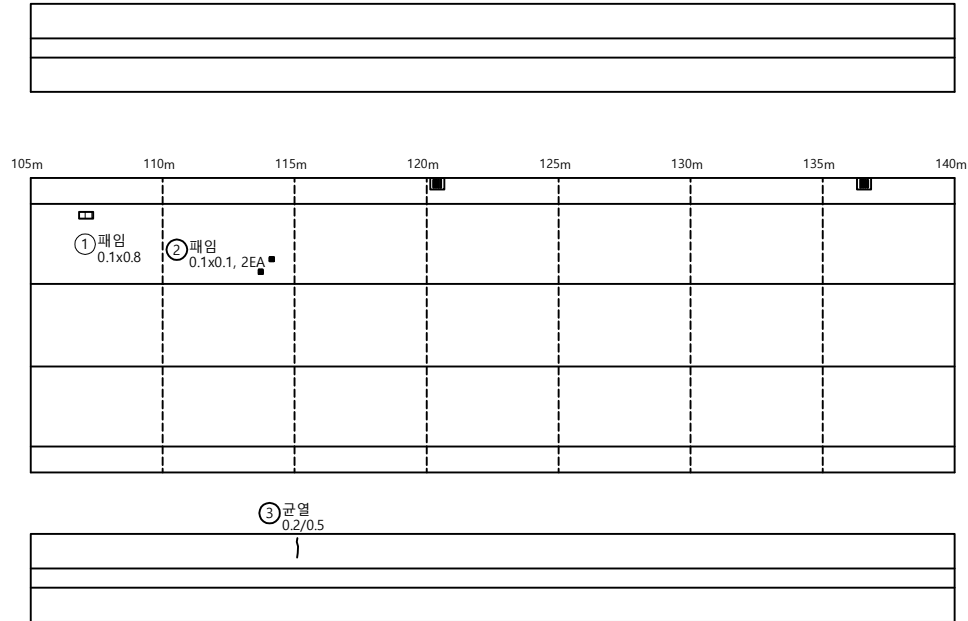
P3

| 번호 | 신/구 | 부재명 | 손 상 현 황 | 손 상 규 모 | | | | | 비고 |
|---|---|---|---|---|---|---|---|---|---|
| 3 | 구 | 병호벽 | 균열 | 0.2 | 0.5 | | 1 | m | 0.50 |

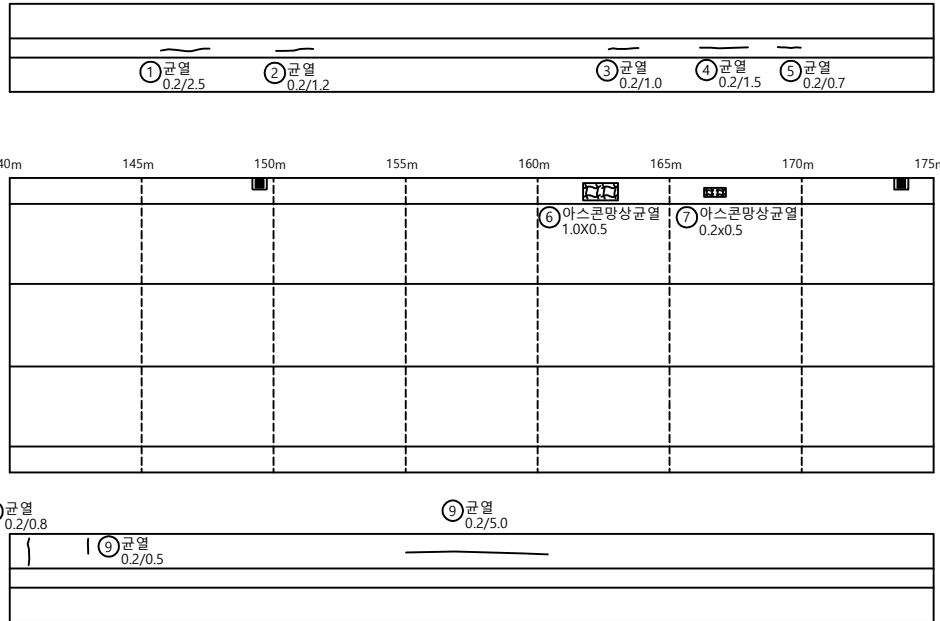
P4

| 번호 | 신/구 | 부재명 | 손 상 현 황 | 손 상 규 모 | | | | | 비고 |
|---|---|---|---|---|---|---|---|---|---|
| 1 | 구 | 방호벽 | 균열 | 0.2 | 2.5 | | 1 | m | 2.50 |
| 2 | 구 | 방호벽 | 균열 | 0.2 | 1.2 | | 1 | m | 1.20 |
| 3 | 구 | 방호벽 | 균열 | 0.2 | 1.0 | | 1 | m | 1.00 |
| 4 | 구 | 방호벽 | 균열 | 0.2 | 1.5 | | 1 | m | 1.50 |
| 5 | 구 | 방호벽 | 균열 | 0.2 | 0.7 | | 1 | m | 0.70 |
| 6 | 구 | 교면포장 | 포장 망상균열 | 1.0 | 1.0 | 0.5 | 1 | m | 0.50 |
| 7 | 구 | 교면포장 | 포장 망상균열 | 1.0 | 0.2 | 0.5 | 1 | m | 0.10 |
| 8 | 구 | 방호벽 | 균열 | 0.2 | 0.8 | | 1 | m | 0.80 |
| 9 | 구 | 방호벽 | 균열 | 0.2 | 0.5 | | 1 | m | 0.50 |
| 10 | 신 | 방호벽 | 균열 | 0.2 | 5.0 | | 1 | m | 5.00 |

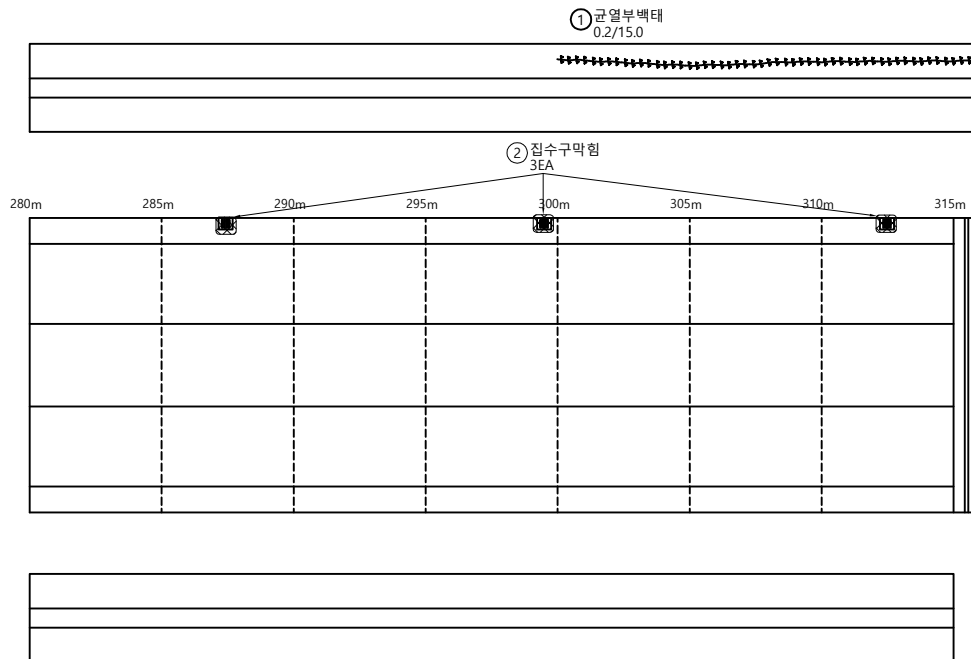
P8

| 번호 | 신/구 | 부재명 | 손 상 현 황 | 손 상 규 모 | | | | | 비고 |
|---|---|---|---|---|---|---|---|---|---|
| 1 | 구 | 병호벽 | 균열부 백테 | 0.2 | 15.0 | | 1 | m | 15.00 |

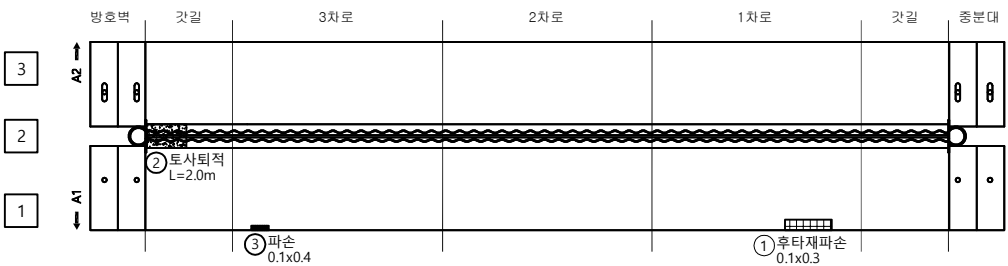
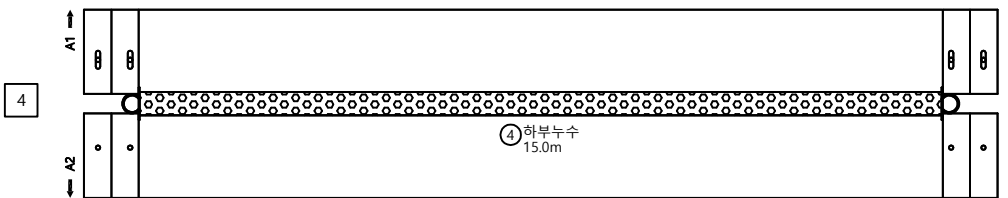
| 번호 | 신/구 | 부재명 | 손 상 현 황 | 손 상 규 모 | | | | | 비고 |
|---|---|---|---|---|---|---|---|---|---|
| 4 | 신 | 신축이음 | 하부누수 | | 15.0 | | 1 | m | 15.00 |

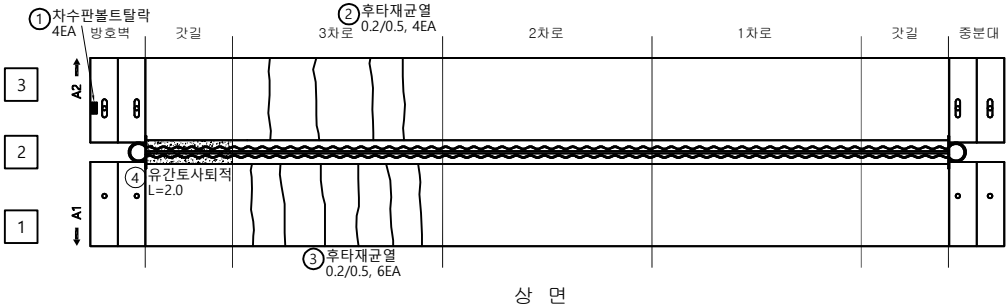
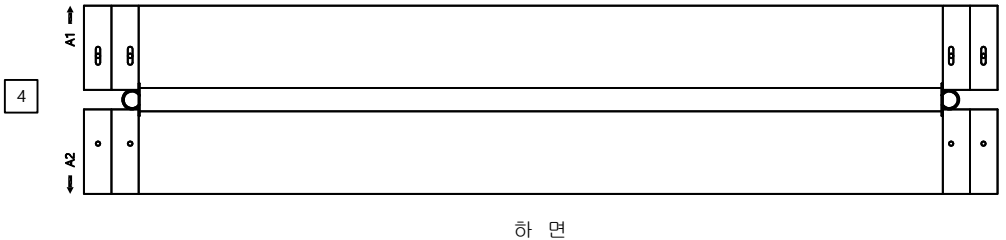
| 신축이음 | | | | | | | | |
|---|---|---|---|---|---|---|---|---|
| P3 | | | | | | | | |

| 신축이음 | | | | | | | | |
|---|---|---|---|---|---|---|---|---|
| 2 | 구 | 신축이음 | 후타재 균열 | 0.2 | 0.5 | | 4 m | 2.00 |
| 3 | 구 | 신축이음 | 후타재 균열 | 0.2 | 0.5 | | 6 m | 3.00 |

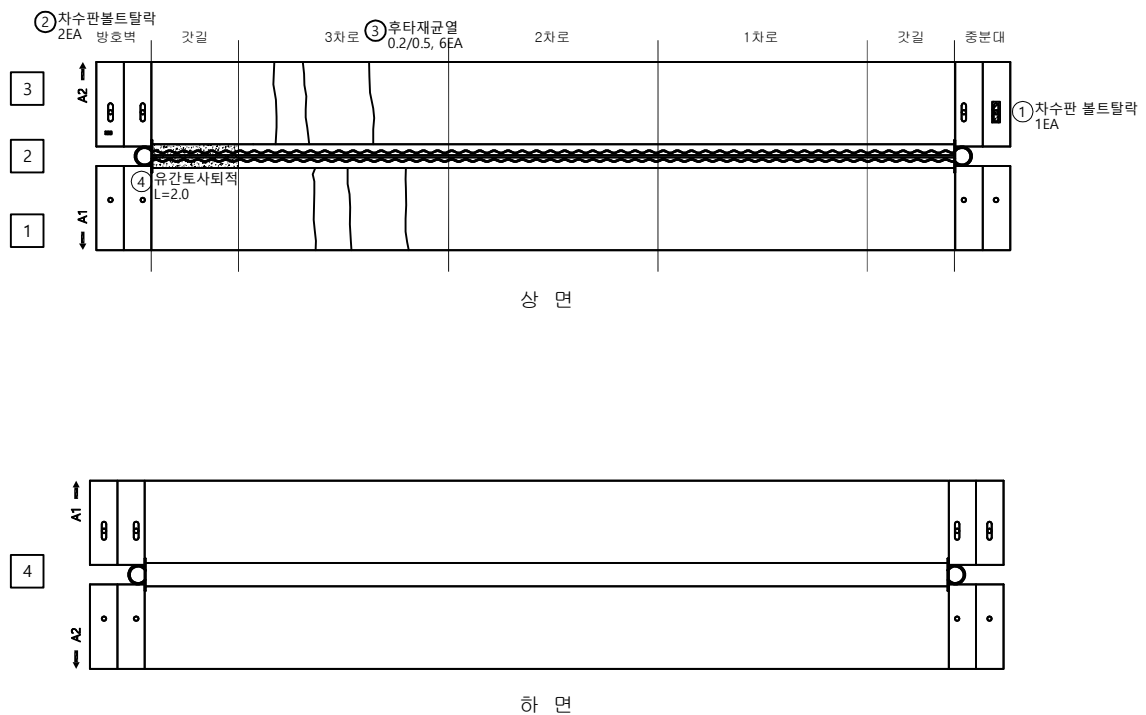
| 신축이음<br>P6 | | | | | | | | | |

| 신축이음<br>P6 | | | | | | | | | |
|---|---|---|---|---|---|---|---|---|---|
| 3 | 구 | 신축이음 | 후타재 균열 | 0.2 | 0.5 | | 6 | m | 3.00 |

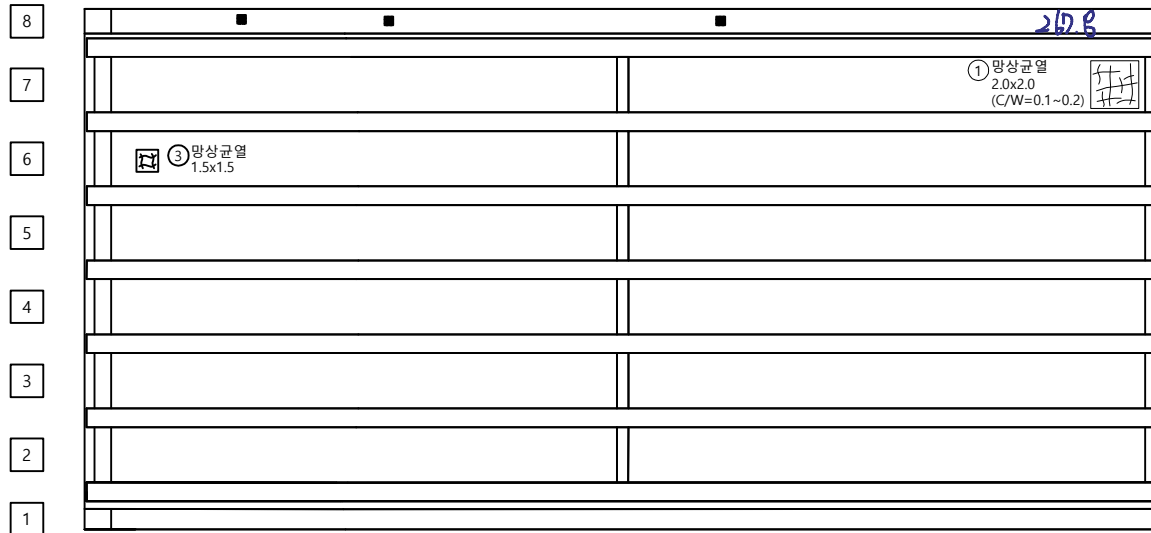
② 표면오염  
0.4x0.5, 3EA

| 바닥판 | | | | | | | | | |
|---|---|---|---|---|---|---|---|---|---|
| 2 | 구 | 바닥판 | 망상균열 | 0.2 | 1.0 | 1.0 | 1 | m <sup>2</sup> | 1.00 |
| 3 | 구 | 바닥판 | 균열 | 0.2 | 2.0 | | 1 | m | 2.00 |

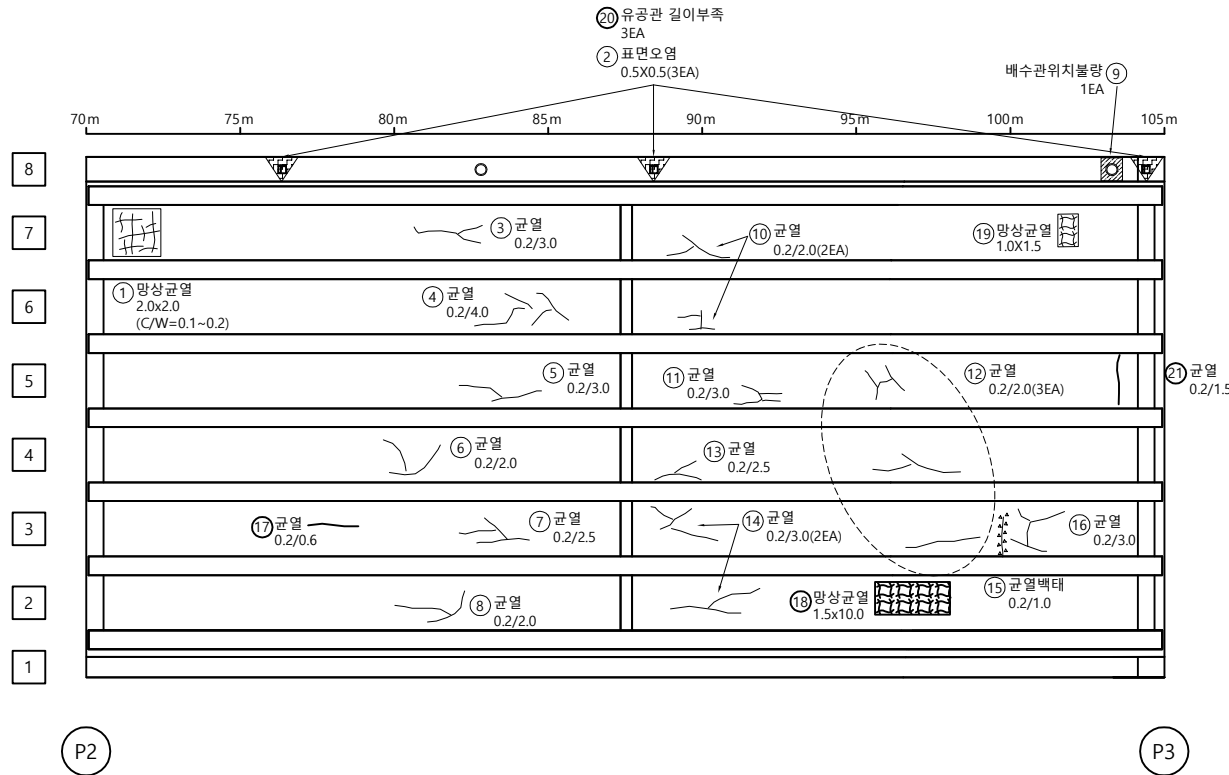
P2

| 번호 | 선/구 | 부재명 | 손상현황 | 손상규모 | | | | | 비고 |
|---|---|---|---|---|---|---|---|---|---|
| 1 | 구 | 바닥판 | 망상균열 | 0.2 | 2.0 | 2.0 | 1 | m | 4.00 |
| 3 | 구 | 바닥판 | 균열 | 0.2 | 3.0 | | 1 | m | 3.00 |
| 4 | 구 | 바닥판 | 균열 | 0.2 | 4.0 | | 1 | m | 4.00 |
| 5 | 구 | 바닥판 | 균열 | 0.2 | 3.0 | | 1 | m | 3.00 |
| 6 | 구 | 바닥판 | 균열 | 0.2 | 2.0 | | 1 | m | 2.00 |
| 7 | 구 | 바닥판 | 균열 | 0.2 | 2.5 | | 1 | m | 2.50 |
| 8 | 구 | 바닥판 | 균열 | 0.2 | 2.0 | | 1 | m | 2.00 |
| 10 | 구 | 바닥판 | 균열 | 0.2 | 2.0 | | 2 | m | 4.00 |
| 11 | 구 | 바닥판 | 균열 | 0.2 | 3.0 | | 1 | m | 3.00 |
| 12 | 구 | 바닥판 | 균열 | 0.2 | 2.0 | | 3 | m | 6.00 |
| 13 | 구 | 바닥판 | 균열 | 0.2 | 2.5 | | 1 | m | 2.50 |
| 14 | 구 | 바닥판 | 균열 | 0.2 | 3.0 | | 2 | m | 6.00 |
| 15 | 구 | 바닥판 | 균열부백태 | 0.2 | 1.0 | | 1 | m | 1.00 |
| 16 | 구 | 바닥판 | 균열 | 0.2 | 3.0 | | 1 | m | 3.00 |
| 17 | 구 | 바닥판 | 균열 | 0.2 | 0.6 | | 1 | m | 0.60 |
| 18 | 구 | 바닥판 | 망상균열 | 0.2 | 1.5 | 10.0 | 1 | m | 15.00 |
| 19 | 구 | 바닥판 | 망상균열 | 0.2 | 1.5 | 1.0 | 1 | m | 1.50 |
| 21 | 신 | 바닥판 | 균열 | 0.2 | 1.5 | | 1 | m | 1.50 |

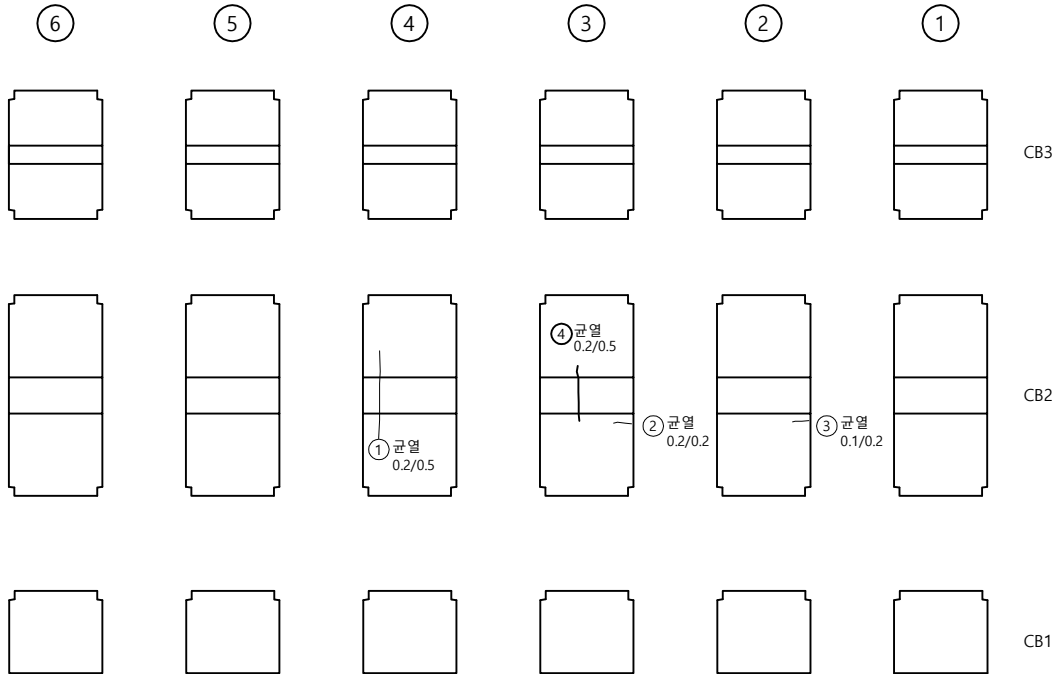
삼정천교(부산) 가로보 S6

| 번호 | 신/구 | 부재명 | 손상현황 | 손상규모 | | | | | | 비고 |
|---|---|---|---|---|---|---|---|---|---|---|
| 1 | 구 | 가로보 | 균열 | 0.2 | 0.5 | | 1 | m | 0.50 | |
| 2 | 구 | 가로보 | 균열 | 0.2 | 0.5 | | 1 | m | 0.50 | |
| 3 | 구 | 가로보 | 균열 | 0.2 | 0.2 | | 1 | m | 0.20 | |
| 4 | 구 | 가로보 | 균열 | 0.1 | 0.2 | | 1 | m | 0.20 | |

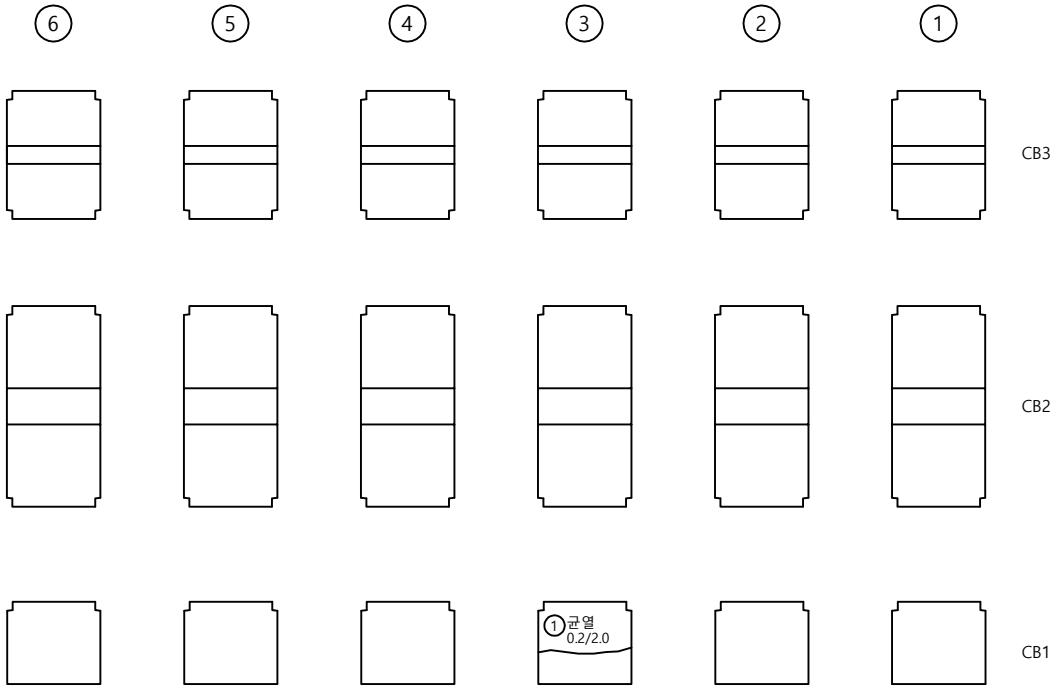
| 가로보 | | | | | | | | | | |
|---|---|---|---|---|---|---|---|---|---|---|
| 1 | 구 | 가로보 | 균열 | 0.2 | 2.0 | | 1 | m | 2.00 | |

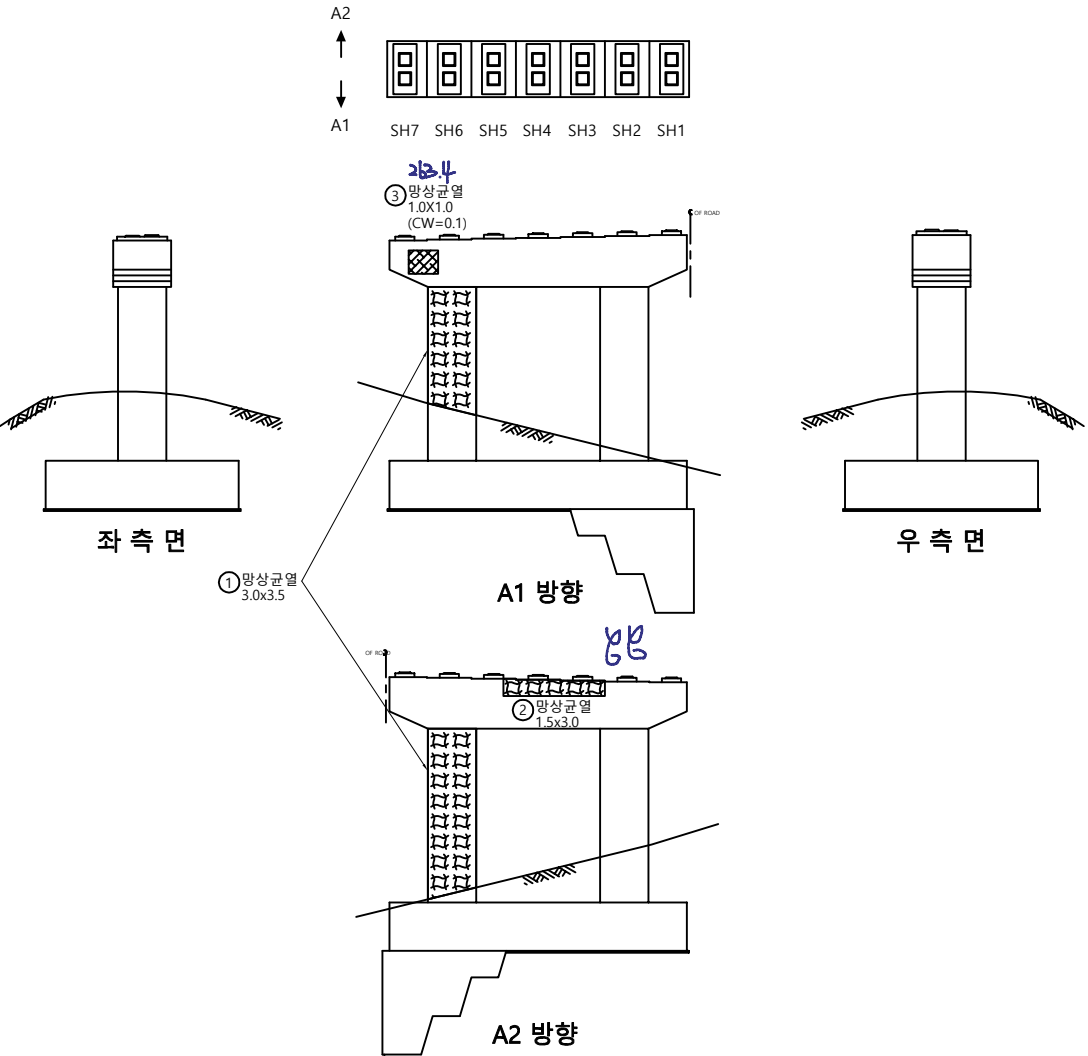
| 번호 | 선/구 | 부재명 | 손 상 현 황 | 손 상 규 모 | | | | | 비고 |
|---|---|---|---|---|---|---|---|---|---|
| 1 | 구 | 교각 | 망상균열 | 0.2 | 3.0 | 3.5 | 1 | m <sup>2</sup> | 10.50 |
| 2 | 구 | 교각 | 망상균열 | 0.2 | 1.5 | 3.0 | 1 | m <sup>2</sup> | 4.50 |
| 3 | 신 | 교각 | 망상균열 | 0.1 | 1.0 | 1.0 | 1 | m <sup>2</sup> | 1.00 |

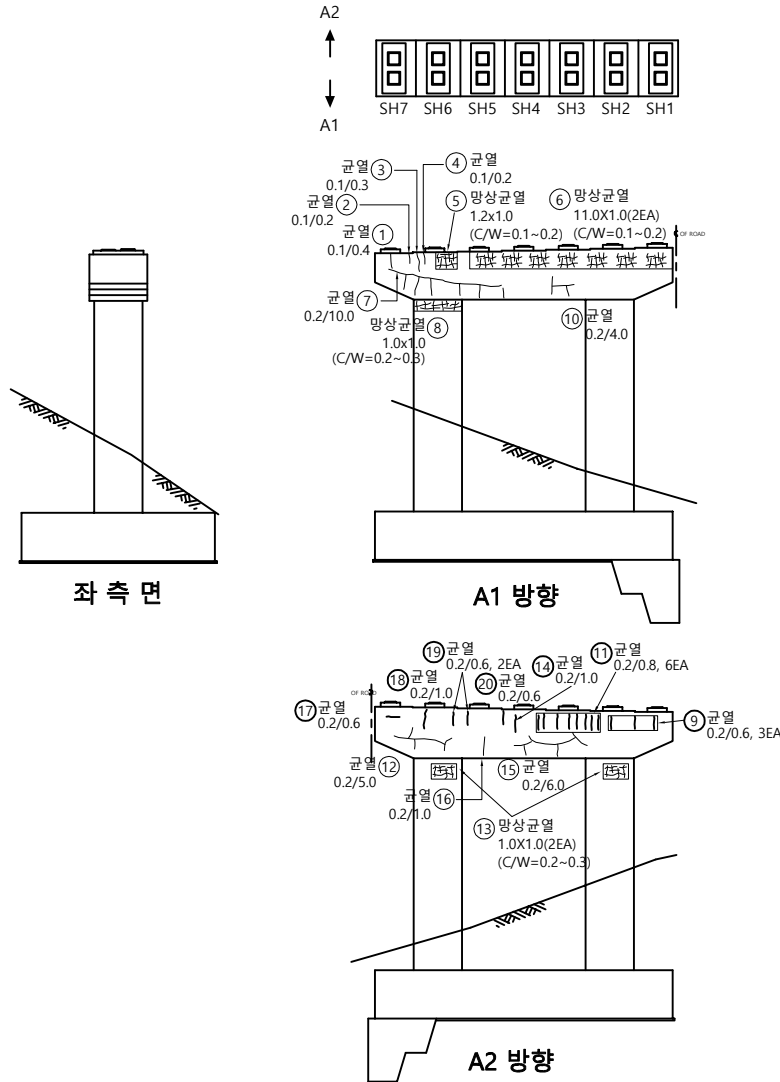
| 번호 | 신/구 | 부채명 | 손 상 현 황 | 손 상 규 모 | | | | | | 비고 |
|---|---|---|---|---|---|---|---|---|---|---|
| 1 | 구 | 교각 | 균열 | 0.1 | 0.4 | | 1 | m | 0.40 | |
| 2 | 구 | 교각 | 균열 | 0.1 | 0.2 | | 1 | m | 0.20 | |
| 3 | 구 | 교각 | 균열 | 0.1 | 0.3 | | 1 | m | 0.30 | |
| 4 | 구 | 교각 | 균열 | 0.1 | 0.2 | | 1 | m | 0.20 | |
| 5 | 구 | 교각 | 망상균열 | 0.2 | 1.2 | 1.0 | 1 | m <sup>2</sup> | 1.20 | |
| 6 | 구 | 교각 | 망상균열 | 0.2 | 11.0 | 1.0 | 1 | m <sup>2</sup> | 11.00 | |
| 7 | 구 | 교각 | 균열 | 0.2 | 10.0 | | 1 | m | 10.00 | |
| 8 | 구 | 교각 | 망상균열 | 0.2 | 1.0 | 1.0 | 1 | m <sup>2</sup> | 1.00 | |
| 9 | 구 | 교각 | 균열 | 0.2 | 0.6 | | 3 | m | 1.80 | |
| 10 | 구 | 교각 | 균열 | 0.2 | 4.0 | | 1 | m | 4.00 | |
| 11 | 구 | 교각 | 균열 | 0.2 | 0.8 | | 6 | m | 4.80 | |
| 12 | 구 | 교각 | 균열 | 0.2 | 5.0 | | 1 | m | 5.00 | |
| 13 | 구 | 교각 | 망상균열 | 0.2 | 1.0 | 1.0 | 2 | m <sup>2</sup> | 2.00 | |
| 14 | 구 | 교각 | 균열 | 0.2 | 1.0 | | 1 | m | 1.00 | |
| 15 | 구 | 교각 | 균열 | 0.2 | 6.0 | | 1 | m | 6.00 | |
| 16 | 구 | 교각 | 균열 | 0.2 | 1.0 | | 1 | m | 1.00 | |
| 17 | 구 | 교각 | 균열 | 0.2 | 0.6 | | 1 | m | 0.60 | |
| 18 | 구 | 교각 | 균열 | 0.2 | 1.0 | | 1 | m | 1.00 | |
| 19 | 구 | 교각 | 균열 | 0.2 | 0.6 | | 2 | m | 1.20 | |
| 20 | 구 | 교각 | 균열 | 0.2 | 0.6 | | 1 | m | 0.60 | |

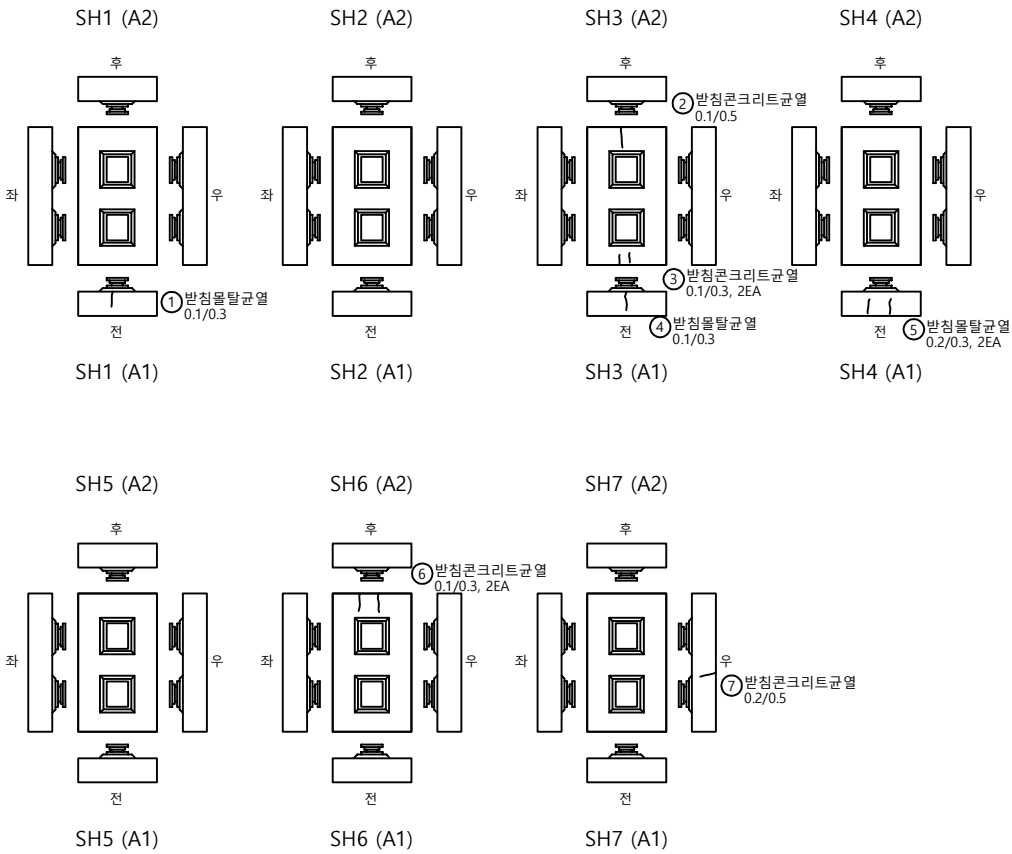
| 번호 | 선/구 | 부재명 | 손 상 현 황 | 손 상 규 모 | | | | | | 비고 |
|---|---|---|---|---|---|---|---|---|---|---|
| 1 | 구 | 교량받침 | 받침물탈 균열 | 0.1 | 0.3 | | 1 | m | 0.30 | |
| 2 | 구 | 교량받침 | 받침콘크리트 균열 | 0.1 | 0.5 | | 1 | m | 0.50 | |
| 3 | 구 | 교량받침 | 받침콘크리트 균열 | 0.1 | 0.3 | | 2 | m | 0.60 | |

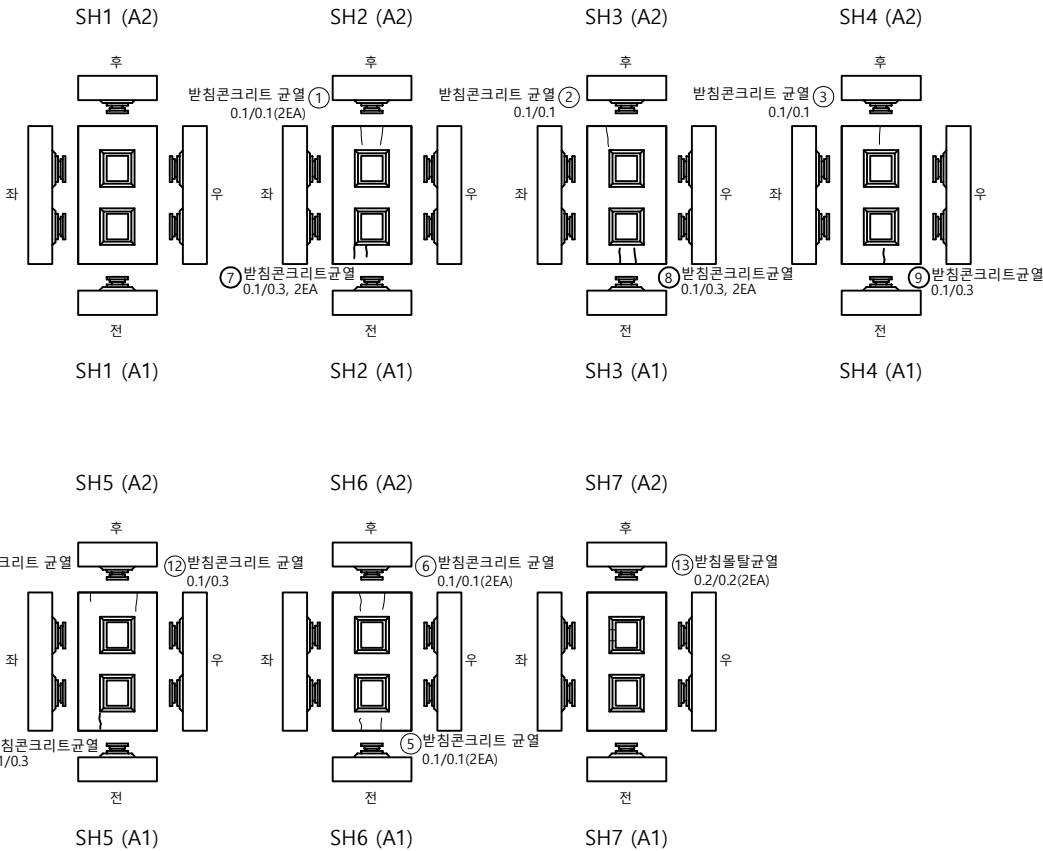
| 번호 | 신/구 | 부재명 | 손 상 현 황 | 손 상 규 모 | | | | | | 비고 |
|---|---|---|---|---|---|---|---|---|---|---|
| 1 | 구 | 교량받침 | 받침콘크리트 균열 | 0.1 | 0.1 | | 2 | m | 0.20 | |
| 2 | 구 | 교량받침 | 받침콘크리트 균열 | 0.1 | 0.2 | | 1 | m | 0.20 | |
| 3 | 구 | 교량받침 | 받침콘크리트 균열 | 0.1 | 0.1 | | 1 | m | 0.10 | |
| 4 | 구 | 교량받침 | 받침콘크리트 균열 | 0.1 | 0.3 | | 1 | m | 0.30 | |
| 5 | 구 | 교량받침 | 받침콘크리트 균열 | 0.1 | 0.1 | | 2 | m | 0.20 | |
| 6 | 구 | 교량받침 | 받침콘크리트 균열 | 0.1 | 0.1 | | 2 | m | 0.20 | |
| 7 | 구 | 교량받침 | 받침콘크리트 균열 | 0.1 | 0.3 | | 2 | m | 0.60 | |
| 8 | 구 | 교량받침 | 받침콘크리트 균열 | 0.1 | 0.3 | | 2 | m | 0.60 | |
| 9 | 구 | 교량받침 | 받침콘크리트 균열 | 0.1 | 0.3 | | 1 | m | 0.30 | |
| 10 | 구 | 교량받침 | 받침콘크리트 균열 | 0.1 | 0.1 | | 1 | m | 0.10 | |
| 11 | 구 | 교량받침 | 받침콘크리트 균열 | 0.1 | 0.3 | | 1 | m | 0.30 | |
| 12 | 구 | 교량받침 | 받침물탈 균열 | 0.2 | 0.2 | | 2 | m | 0.40 | |

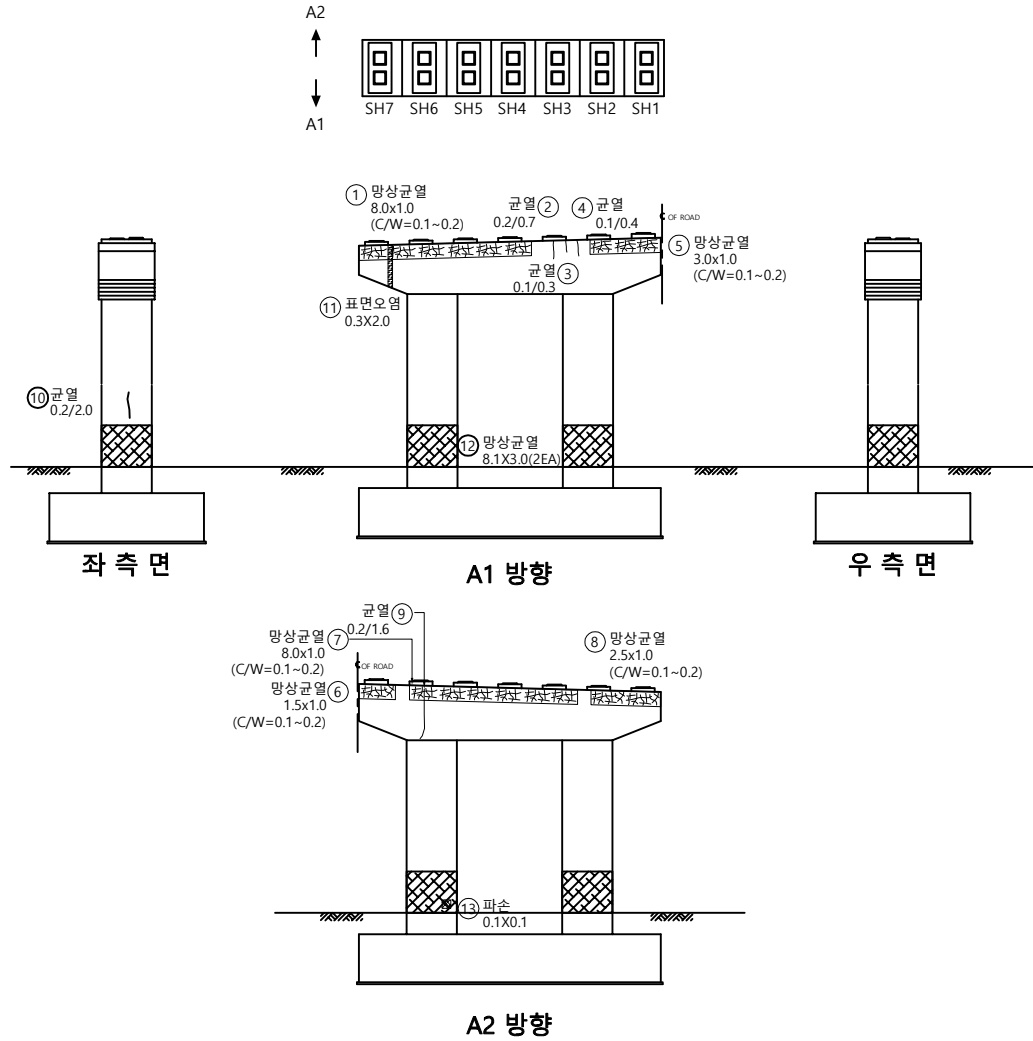
| 교각 | | | | | | | | | | |
|---|---|---|---|---|---|---|---|---|---|---|
| P5 | | | | | | | | | | |

| 교각 | | | | | | | | | | |
|---|---|---|---|---|---|---|---|---|---|---|
| 1 | 구 | 교각 | 망상균열 | 0.2 | 8.0 | 1.0 | 1 | m | 8.00 | |
| 2 | 구 | 교각 | 균열 | 0.2 | 0.7 | | 1 | m | 0.70 | |
| 3 | 구 | 교각 | 균열 | 0.1 | 0.3 | | 1 | m | 0.30 | |
| 4 | 구 | 교각 | 균열 | 0.1 | 0.4 | | 1 | m | 0.40 | |
| 5 | 구 | 교각 | 망상균열 | 0.2 | 3.0 | 1.0 | 1 | m | 3.00 | |
| 6 | 구 | 교각 | 망상균열 | 0.2 | 1.5 | 1.0 | 1 | m | 1.50 | |
| 7 | 구 | 교각 | 망상균열 | 0.2 | 8.0 | 1.0 | 1 | m | 8.00 | |
| 8 | 구 | 교각 | 망상균열 | 0.2 | 2.5 | 1.0 | 1 | m | 2.50 | |
| 9 | 구 | 교각 | 균열 | 0.2 | 1.6 | | 1 | m | 1.60 | |
| 10 | 구 | 교각 | 균열 | 0.2 | 2.0 | | 1 | m | 2.00 | |
| 12 | 신 | 교각 | 망상균열 | 0.2 | 8.1 | 3.0 | 2 | m | 48.60 | |

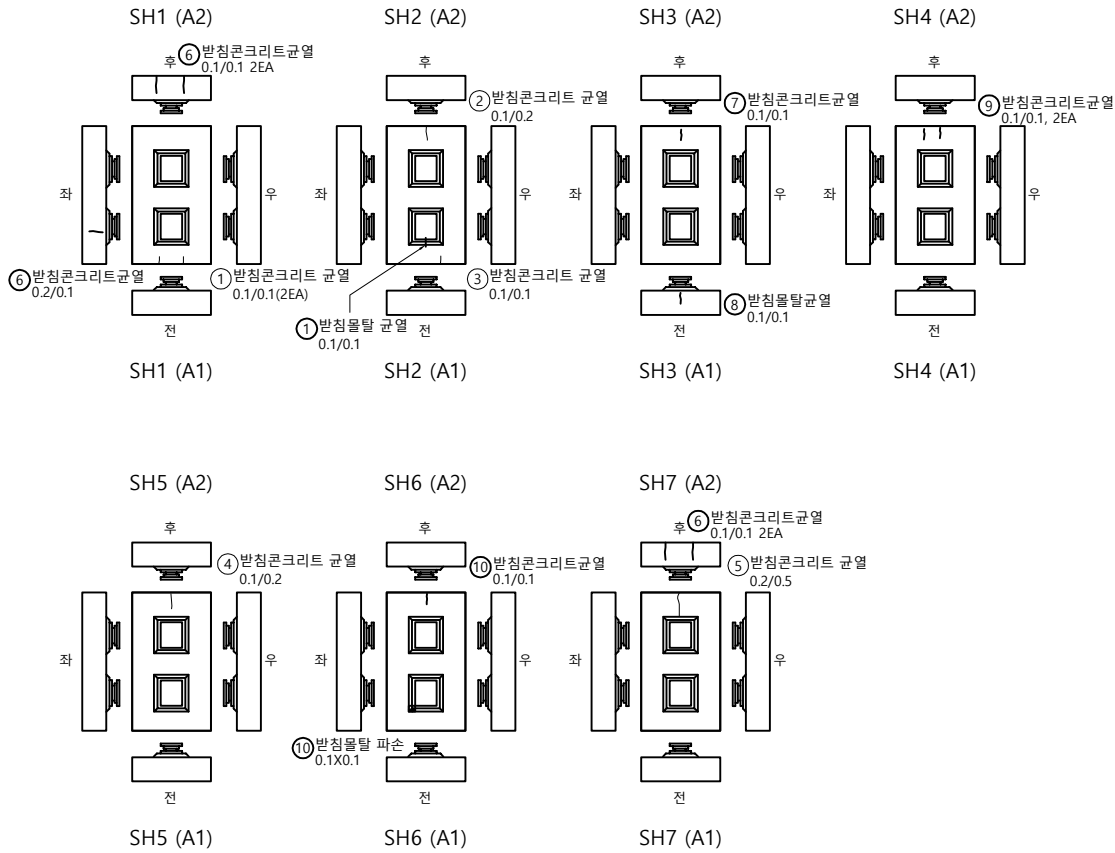
# 삼정천교(부산) 받침장치 P5

| 받침장치 | | | | | | | | | | |
|---|---|---|---|---|---|---|---|---|---|---|
| 1 | 구 | 교량받침 | 받침콘크리트 균열 | 0.1 | 0.1 | | 2 | m | 0.20 | |
| 2 | 구 | 교량받침 | 받침콘크리트 균열 | 0.1 | 0.2 | | 1 | m | 0.20 | |
| 3 | 구 | 교량받침 | 받침콘크리트 균열 | 0.1 | 0.1 | | 1 | m | 0.10 | |
| 4 | 구 | 교량받침 | 받침콘크리트 균열 | 0.1 | 0.2 | | 1 | m | 0.20 | |
| 5 | 구 | 교량받침 | 받침콘크리트 균열 | 0.2 | 0.5 | | 1 | m | 0.50 | |
| 6 | 구 | 교량받침 | 받침콘크리트 균열 | 0.2 | 0.1 | | 1 | m | 0.10 | |
| 7 | 구 | 교량받침 | 받침콘크리트 균열 | 0.1 | 0.1 | | 1 | m | 0.10 | |
| 8 | 구 | 교량받침 | 받침물탈 균열 | 0.1 | 0.1 | | 1 | m | 0.10 | |
| 9 | 구 | 교량받침 | 받침콘크리트 균열 | 0.1 | 0.1 | | 2 | m | 0.20 | |
| 10 | 구 | 교량받침 | 받침콘크리트 균열 | 0.1 | 0.1 | | 1 | m | 0.10 | |
| 11 | 신 | 교량받침 | 받침콘크리트 균열 | 0.1 | 0.1 | | 2 | m | 0.20 | |
| 12 | 신 | 교량받침 | 받침물탈 균열 | 0.1 | 0.1 | | 1 | m | 0.10 | |
| 14 | 신 | 교량받침 | 받침콘크리트 균열 | 0.1 | 0.1 | | 2 | m | 0.20 | |

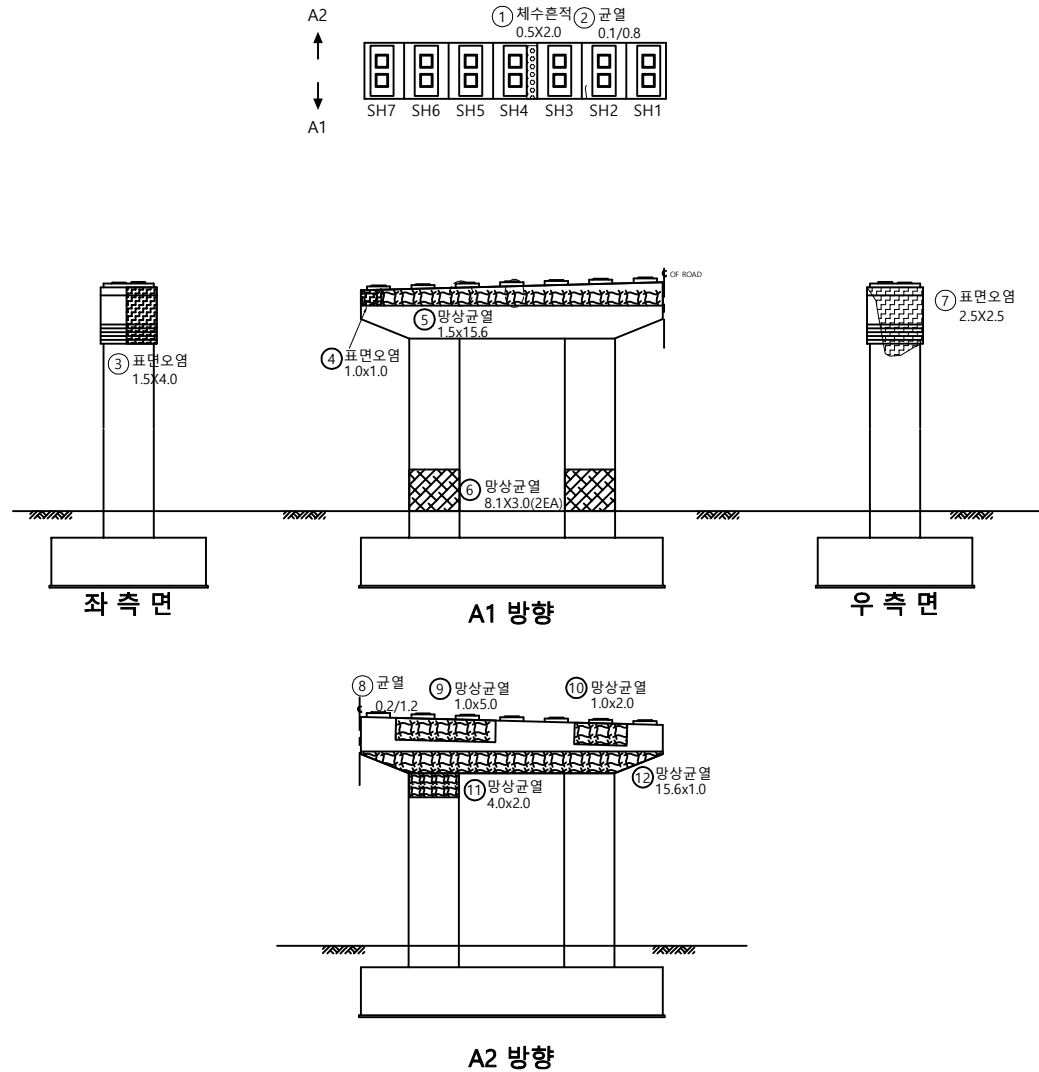
| 교각 | | | | | | | | | | |
|---|---|---|---|---|---|---|---|---|---|---|
| P6 | | | | | | | | | | |

| 교각 | | | | | | | | | | |
|---|---|---|---|---|---|---|---|---|---|---|
| 2 | 구 | 교각 | 균열 | 0.1 | 0.8 | | 1 | m | 0.80 | |
| 5 | 구 | 교각 | 망상균열 | 0.2 | 1.5 | 15.6 | 1 | ㎡ | 23.40 | |
| 6 | 신 | 교각 | 망상균열 | 0.2 | 8.1 | 3.0 | 2 | ㎡ | 48.60 | |
| 8 | 구 | 교각 | 균열 | 0.2 | 1.2 | | 1 | m | 1.20 | |
| 9 | 구 | 교각 | 망상균열 | 0.2 | 1.0 | 5.0 | 1 | ㎡ | 5.00 | |
| 10 | 구 | 교각 | 망상균열 | 0.2 | 1.0 | 2.0 | 1 | ㎡ | 2.00 | |
| 11 | 구 | 교각 | 망상균열 | 0.2 | 4.0 | 2.0 | 1 | ㎡ | 8.00 | |
| 12 | 구 | 교각 | 망상균열 | 0.2 | 15.6 | 1.0 | 1 | ㎡ | 15.60 | |
