# 삼정천교(울산) 교면포장 S1

2023년 부산울산고속도로 정밀안전점검 및 성능평가용역

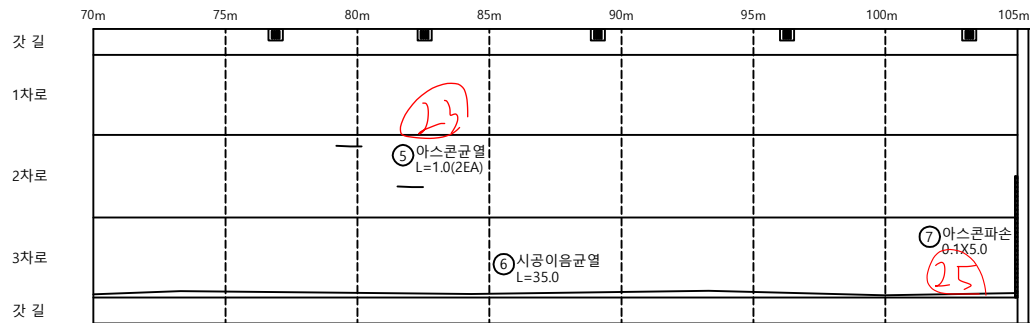
| 번호 | 신/구 | 부재명 | 손상현황 | 손상규모 | | | | | 비고 |
|---|---|---|---|---|---|---|---|---|---|
| 1 | 구 | 교면포장 | 시공이음 균열 | 1.0 | 35.0 | | 1 | m | 35.00 |
| 2 | 구 | 교면포장 | 시공이음 균열 | 1.0 | 2.0 | | 1 | m | 2.00 |
| 3 | 신 | 방호벽 | 균열 | | 2.0 | 0.5 | 1 | m | 1.00 |
| 4 | 신 | 교면포장 | 포장균열 | 1.0 | 5.0 | | 1 | m | 5.00 |

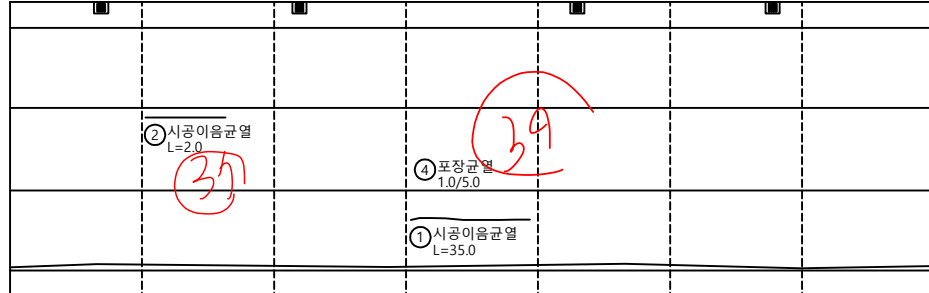
| 면호 | 선/구 | 부재명 | 손상현황 | 손상규모 | | | | | | 비고 |
|---|---|---|---|---|---|---|---|---|---|---|
| 1 | 구 | 교면포장 | 시공이음 균열 | 1.0 | 35.0 | | 1 | m | 35.00 | |
| 2 | 신 | 방호벽 | 균열 | | 1.0 | 3.0 | 1 | m | 3.00 | |

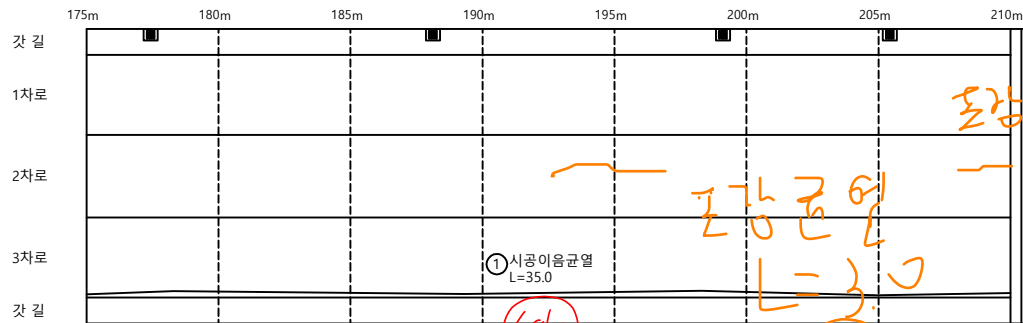
| 번호 | 선/구 | 부재명 | 손 상 현 황 | 손 상 규 모 | | | | | 비고 |
|---|---|---|---|---|---|---|---|---|---|
| 1 | 구 | 교면포장 | 시공이음 균열 | 1.0 | 35.0 | | 1 | m | 35.00 |
| 2 | 구 | 방호벽 | 균열(0.3mm이상) | 0.3 | 0.5 | | 1 | m | 0.50 |

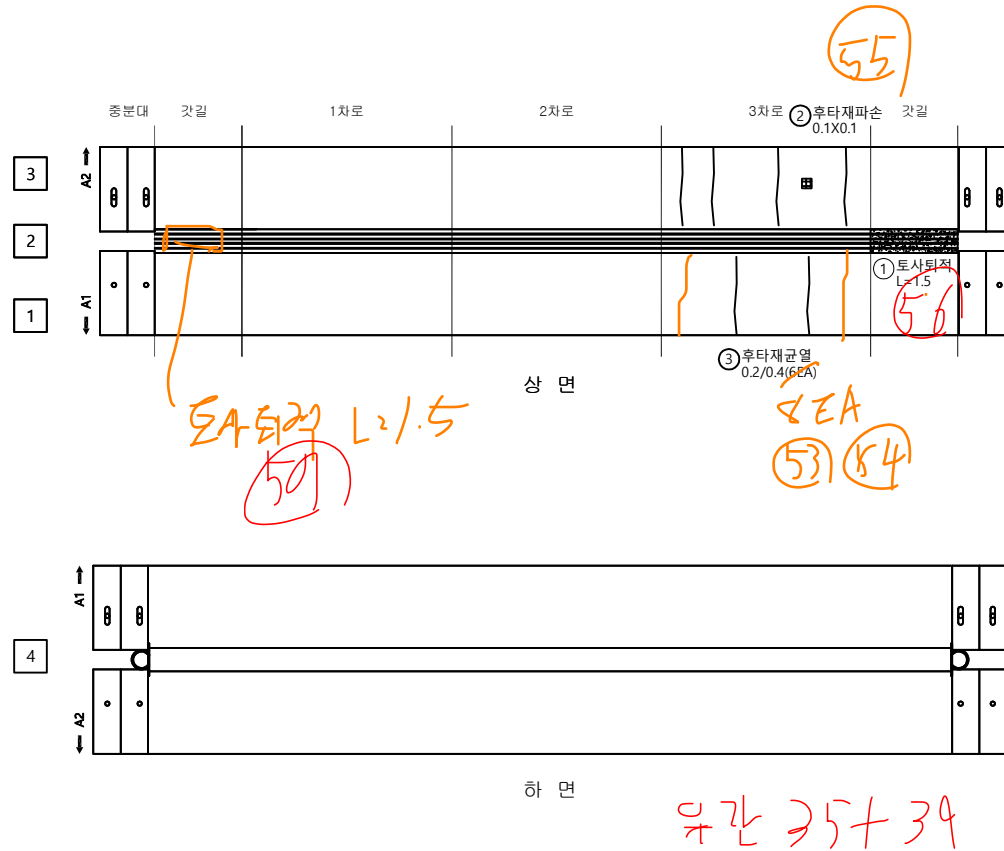
| 신축이음 | | | | | | | | | | |
|---|---|---|---|---|---|---|---|---|---|---|
| P6 | | | | | | | | | | |

| 신축이음 | | | | | | | | | | |
|---|---|---|---|---|---|---|---|---|---|---|
| 3 | 구 | 신축이음 | 후타재 균열 | 0.2 | 0.4 | | 6 | m | 2.40 | |

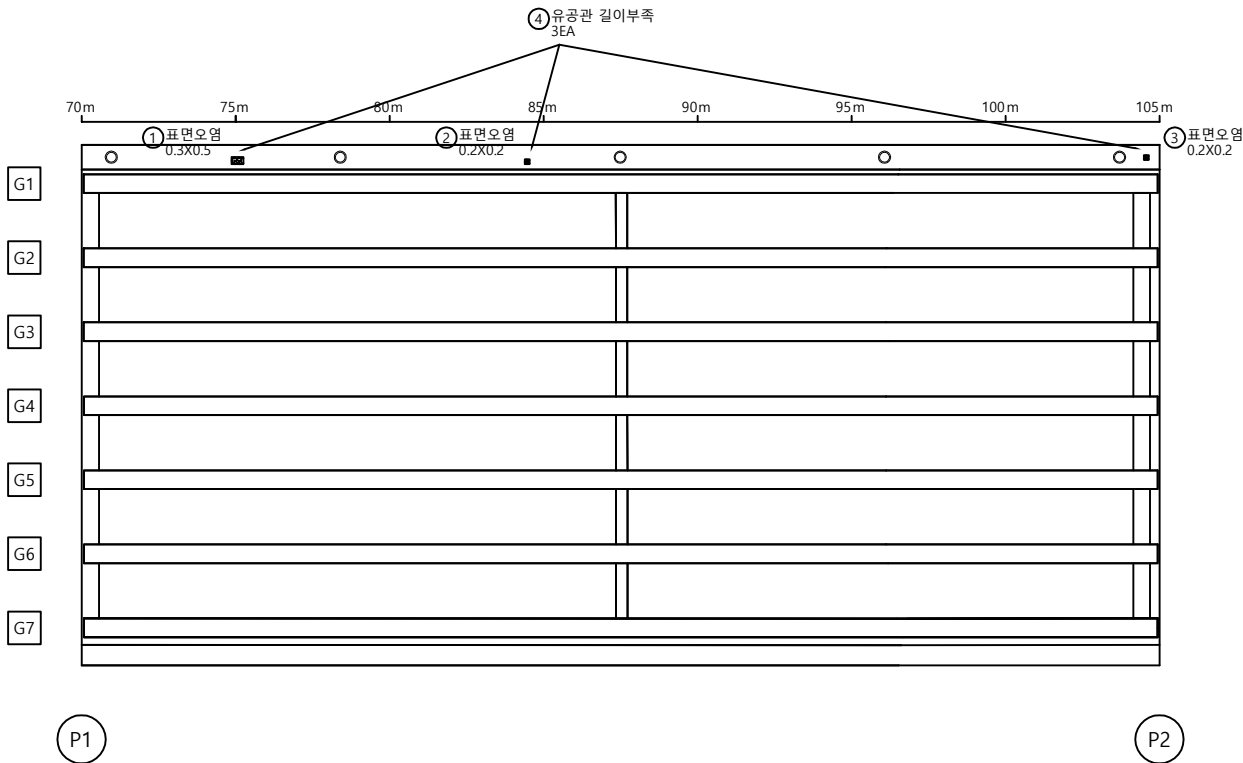
| 번호 | 선/구 | 부재명 | 손 상 현 황 | 손 상 규 모 | | | | | | 비고 |
|---|---|---|---|---|---|---|---|---|---|---|
| 1 | 구 | 바닥판 | 균열 | 0.2 | 1.0 | | 1 | m | 1.00 | |
| 2 | 구 | 바닥판 | 균열 | 0.2 | 1.5 | | 1 | m | 1.50 | |
| 3 | 구 | 바닥판 | 균열 | 0.2 | 1.5 | | 1 | m | 1.50 | |

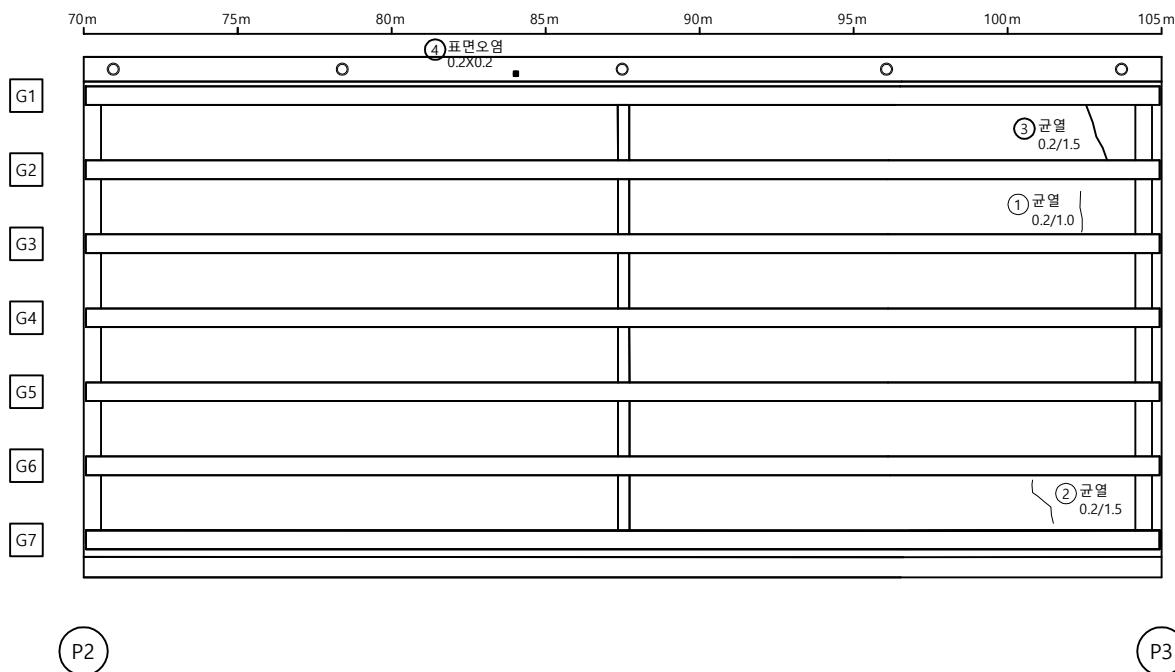
| 번호 | 선/구 | 부재명 | 손상현황 | 손상규모 | | | | | 비고 |
|---|---|---|---|---|---|---|---|---|---|
| 1 | 구 | 바닥판 | 평상균열 | 0.2 | 2.0 | 2.0 | 1 | m | 4.00 |
| 2 | 구 | 바닥판 | 균열 | 0.2 | 2.0 | | 1 | m | 2.00 |
| 3 | 구 | 바닥판 | 균열 | 0.2 | 1.0 | | 1 | m | 1.00 |
| 4 | 구 | 바닥판 | 균열 | 0.2 | 0.5 | | 1 | m | 0.50 |
| 9 | 구 | 바닥판 | 보수부재균열 | 0.2 | 2.0 | | 1 | m | 2.00 |
| 10 | 구 | 바닥판 | 평상균열 | 0.2 | 1.0 | 1.0 | 1 | m <sup>2</sup> | 1.00 |
| 11 | 구 | 바닥판 | 균열 | 0.2 | 1.0 | | 1 | m | 1.00 |
| 13 | 신 | 바닥판 | 평상균열 | 0.2 | 1.5 | 1.5 | 1 | m <sup>2</sup> | 2.25 |

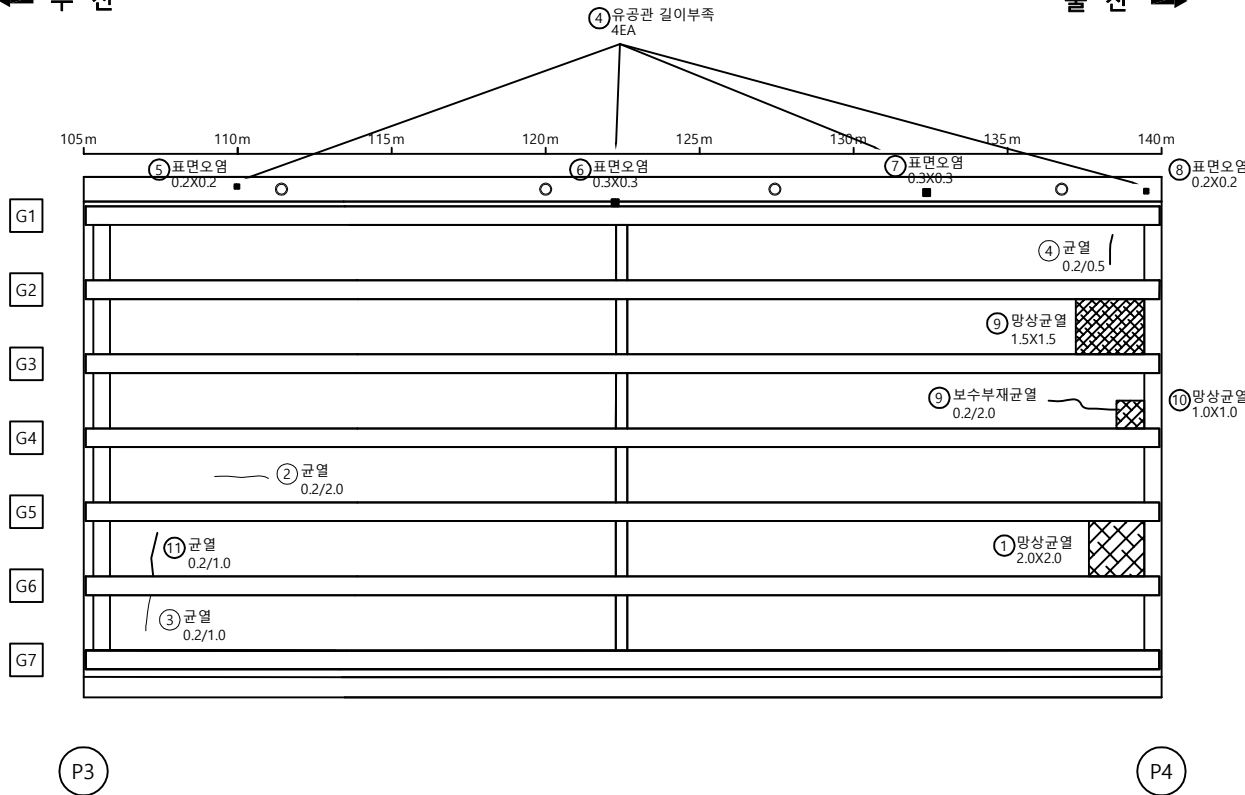
| 번호 | 선/구 | 부재명 | 손 상 현 황 | 손 상 규 모 | | | | | | 비고 |
|---|---|---|---|---|---|---|---|---|---|---|
| 1 | 구 | 바닥판 | 평상균열 | 0.1 | 2.0 | 1.0 | 2 | m <sup>2</sup> | 4.00 | |
| 2 | 구 | 바닥판 | 평상균열 | 0.1 | 2.0 | 3.0 | 3 | m <sup>2</sup> | 18.00 | |
| 3 | 구 | 바닥판 | 평상균열 | 0.1 | 2.0 | 2.0 | 6 | m <sup>2</sup> | 24.00 | |
