# 삼정천교(울산) 교면포장 S1

용역명 2023년 부산울산고속도로 정밀안전점검 및 성능평가용역

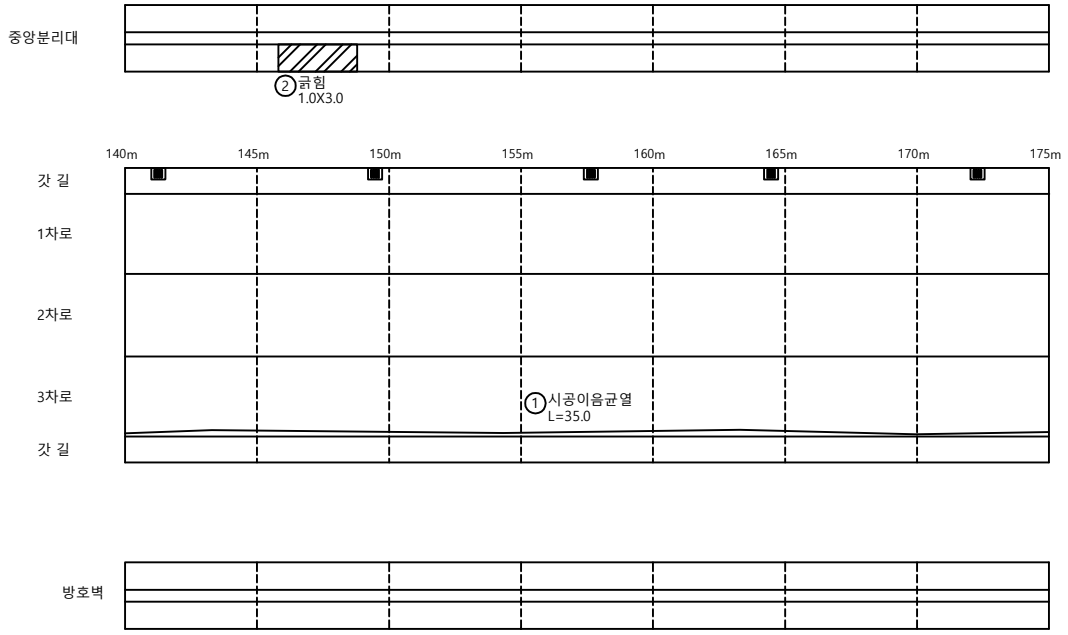
P4

| 교면포장 | | | | | | | | | |
|---|---|---|---|---|---|---|---|---|---|
| 1 | 구 | 교면포장 | 시공이음 균열 | 1.0 | 35.0 | | 1 | m | 35.00 |
| 2 | 신 | 방호벽 | 균열 | | 1.0 | 3.0 | 1 | m | 3.00 |

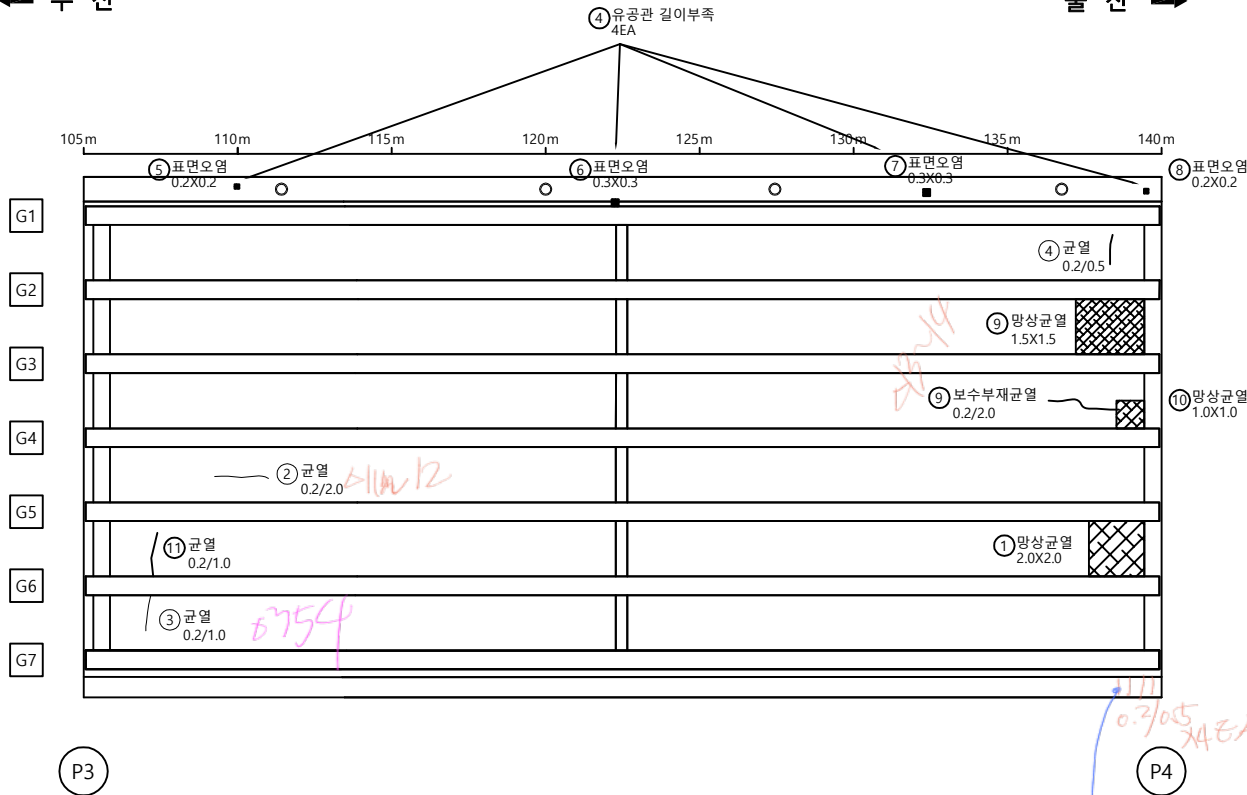
P3

| 번호 | 선/구 | 부재명 | 손 상 현 황 | 손 상 규 모 | | | | | | 비고 |
|---|---|---|---|---|---|---|---|---|---|---|
| 1 | 구 | 바닥판 | 망상균열 | 0.2 | 2.0 | 2.0 | 1 | m | 4.00 | |
| 2 | 구 | 바닥판 | 균열 | 0.2 | 2.0 | | 1 | m | 2.00 | |
| 3 | 구 | 바닥판 | 균열 | 0.2 | 1.0 | | 1 | m | 1.00 | |
| 4 | 구 | 바닥판 | 균열 | 0.2 | 0.5 | | 1 | m | 0.50 | |
| 9 | 구 | 바닥판 | 보수부 재균열 | 0.2 | 2.0 | | 1 | m | 2.00 | |
| 10 | 구 | 바닥판 | 망상균열 | 0.2 | 1.0 | 1.0 | 1 | m | 1.00 | |
| 11 | 구 | 바닥판 | 균열 | 0.2 | 1.0 | | 1 | m | 1.00 | |
| 13 | 신 | 바닥판 | 망상균열 | 0.2 | 1.5 | 1.5 | 1 | m | 2.25 | |

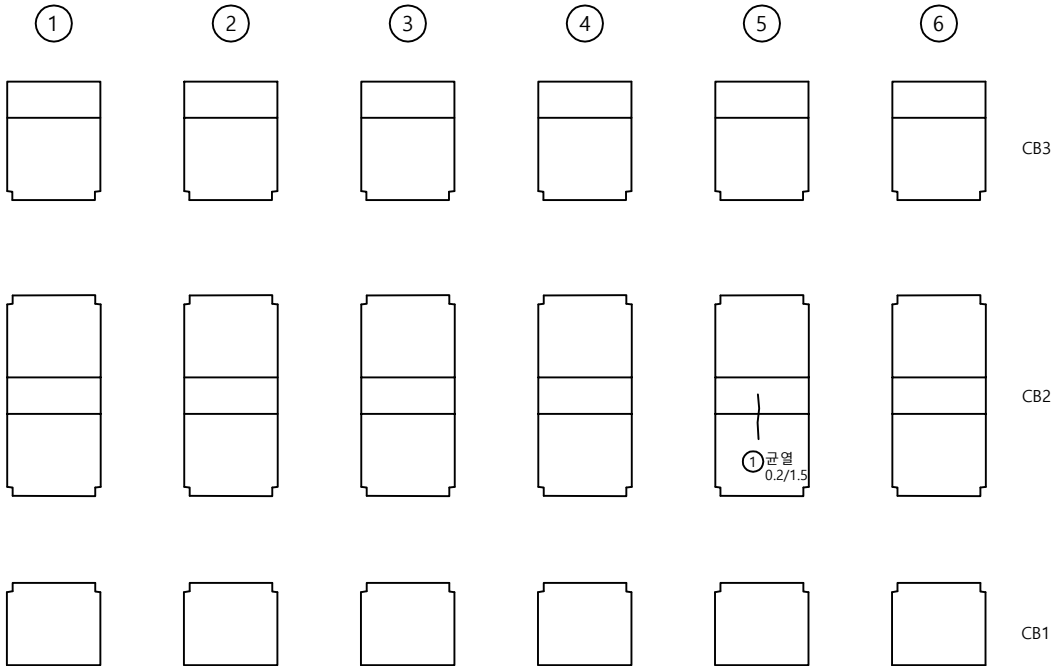
삼정천교(울산) 가로보 S8

| 가로보 | | | | | | | | | |
|---|---|---|---|---|---|---|---|---|---|
| 1 | 구 | 가로보 | 균열 | 0.2 | 1.5 | | 1 | m | 1.50 |

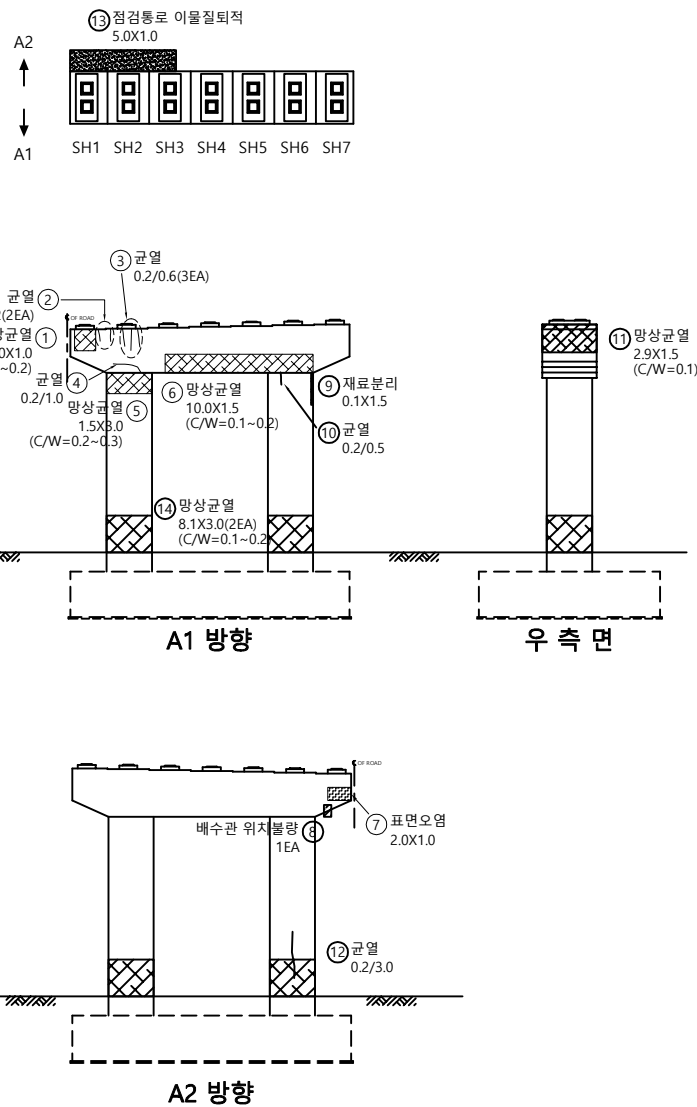
| 교각 | | | | | | | | | | |
|---|---|---|---|---|---|---|---|---|---|---|
| 1 | 구 | 교각 | 망상균열 | 0.2 | 1.0 | 1.0 | 1 | ㎡ | 1.00 | |
| 2 | 구 | 교각 | 균열 | 0.1 | 0.2 | | 2 | m | 0.40 | |
| 3 | 구 | 교각 | 균열 | 0.2 | 0.6 | | 3 | m | 1.80 | |
| 4 | 구 | 교각 | 균열 | 0.2 | 1.0 | | 1 | m | 1.00 | |
| 5 | 구 | 교각 | 망상균열 | 0.2 | 3.0 | 1.5 | 1 | ㎡ | 4.50 | |
| 6 | 구 | 교각 | 망상균열 | 0.2 | 10.0 | 1.5 | 1 | ㎡ | 15.00 | |
| 10 | 구 | 교각 | 균열 | 0.2 | 0.5 | | 1 | m | 0.50 | |
| 11 | 구 | 교각 | 망상균열 | 0.2 | 2.9 | 1.5 | 1 | ㎡ | 4.35 | |
| 12 | 구 | 교각 | 균열 | 0.2 | 3.0 | | 1 | m | 3.00 | |
| 14 | 신 | 교각 | 망상균열 | 0.2 | 8.1 | 3.0 | 2 | ㎡ | 48.60 | |

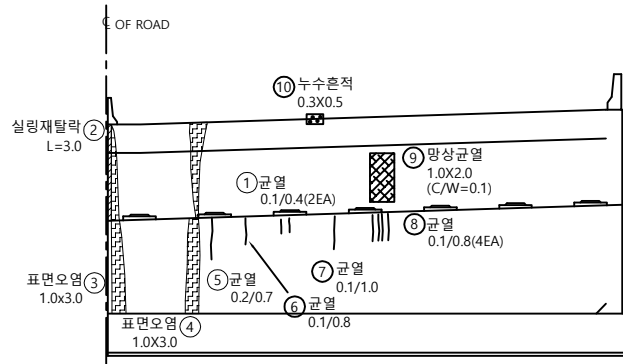
삼정천교(울산) 교대 A2

| 교대 | | | | | | | | | |
|---|---|---|---|---|---|---|---|---|---|
| 1 | 구 | 교대 | 균열 | 0.1 | 0.4 | | 2 | m | 0.80 |
| 5 | 구 | 교대 | 균열 | 0.2 | 0.7 | | 1 | m | 0.70 |
| 6 | 구 | 교대 | 균열 | 0.1 | 0.8 | | 1 | m | 0.80 |
| 7 | 구 | 교대 | 균열 | 0.1 | 1.0 | | 1 | m | 1.00 |
| 8 | 구 | 교대 | 균열 | 0.1 | 0.8 | | 4 | m | 3.20 |
| 9 | 구 | 교대 | 망상균열 | 0.2 | 0.3 | 0.5 | 1 | m <sup>2</sup> | 0.15 |
| 10 | 구 | 교대 | 누수흔적 | | 0.3 | 0.5 | 1 | m <sup>2</sup> | 0.15 |
| 11 | 구 | 교대 | 균열 | 0.2 | 1.3 | | 1 | m | 1.30 |

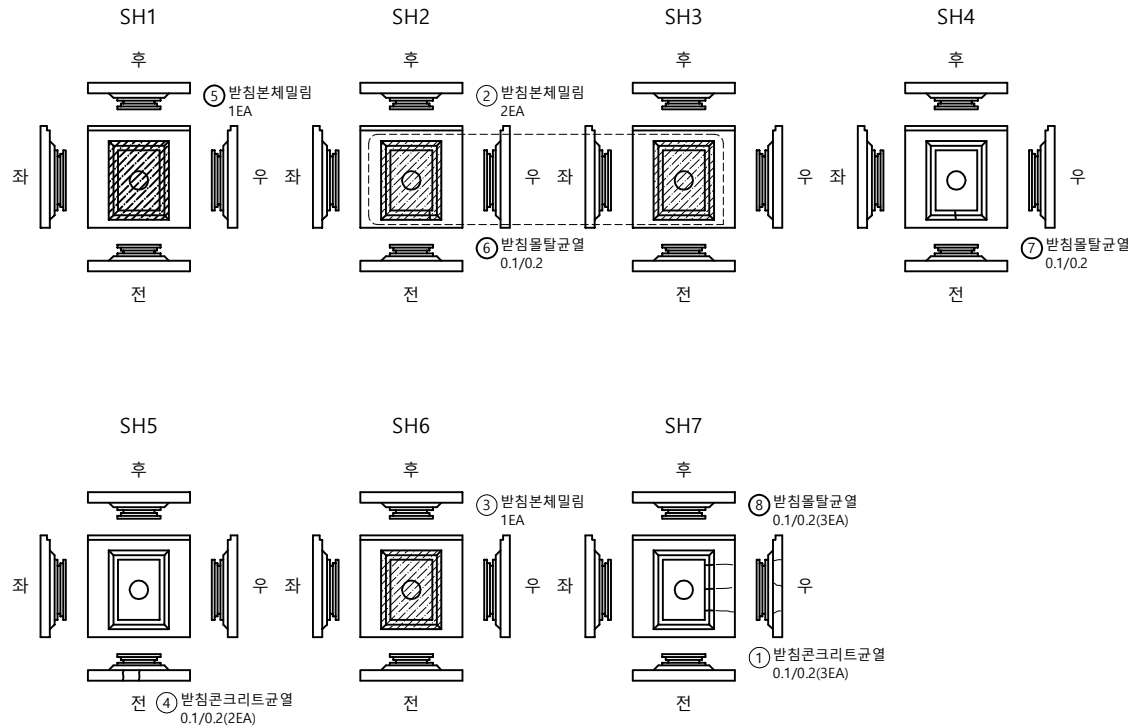
| 번호 | 신/구 | 부재명 | 손 상 현 경 | 손 상 규 모 | | | | | 비고 |
|---|---|---|---|---|---|---|---|---|---|
| 1 | 구 | 교량받침 | 받침콘크리트 균열 | 0.1 | 0.2 | | 3 | m | 0.60 |
| 4 | 구 | 교량받침 | 받침콘크리트 균열 | 0.1 | 0.2 | | 2 | m | 0.40 |
| 6 | 구 | 교량받침 | 받침물탈 균열 | 0.1 | 0.2 | | 1 | m | 0.20 |
| 7 | 구 | 교량받침 | 받침물탈 균열 | 0.1 | 0.2 | | 1 | m | 0.20 |
| 8 | 구 | 교량받침 | 받침물탈 균열 | 0.1 | 0.2 | | 3 | m | 0.60 |
