# 삼정천교(울산) 교면포장 S1

## 손 상 물 량 표

| 용역명 | | 2023년 부산울산고속도로 정밀안전점검 및 성능평가용역 | | | |

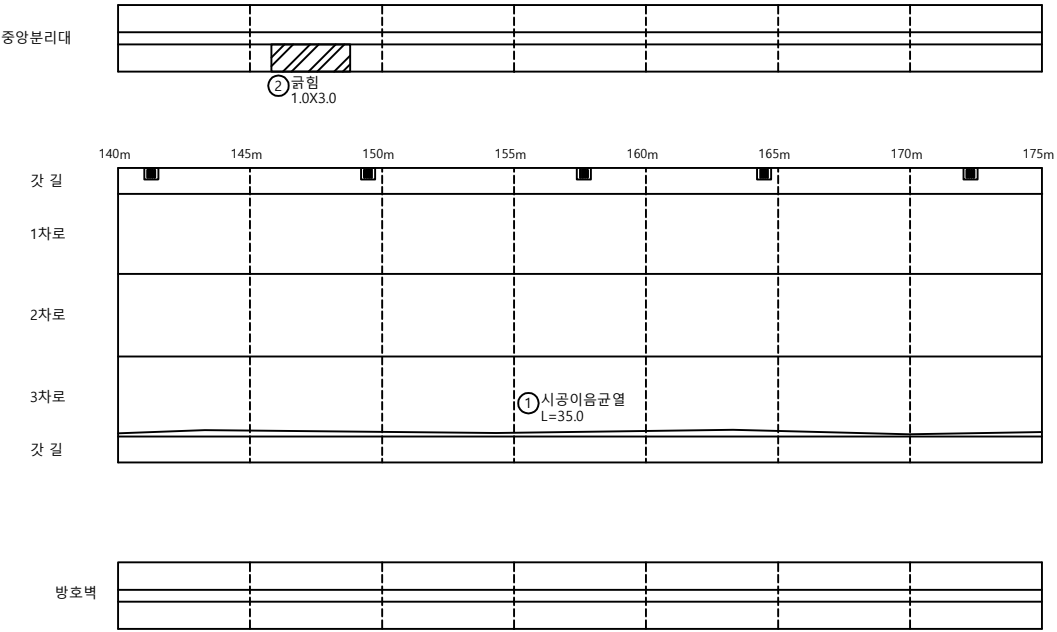
| 번호 | 신/구 | 부재명 | 손 상 현 황 | 손 상 규 모 | | | | | | 비고 |
|---|---|---|---|---|---|---|---|---|---|---|
| 1 | 구 | 교면포장 | 시공이음 균열 | 1.0 | 35.0 | | 1 | m | 35.00 | |
| 2 | 신 | 방호벽 | 균열 | | 1.0 | 3.0 | 1 | m <sup>2</sup> | 3.00 | |

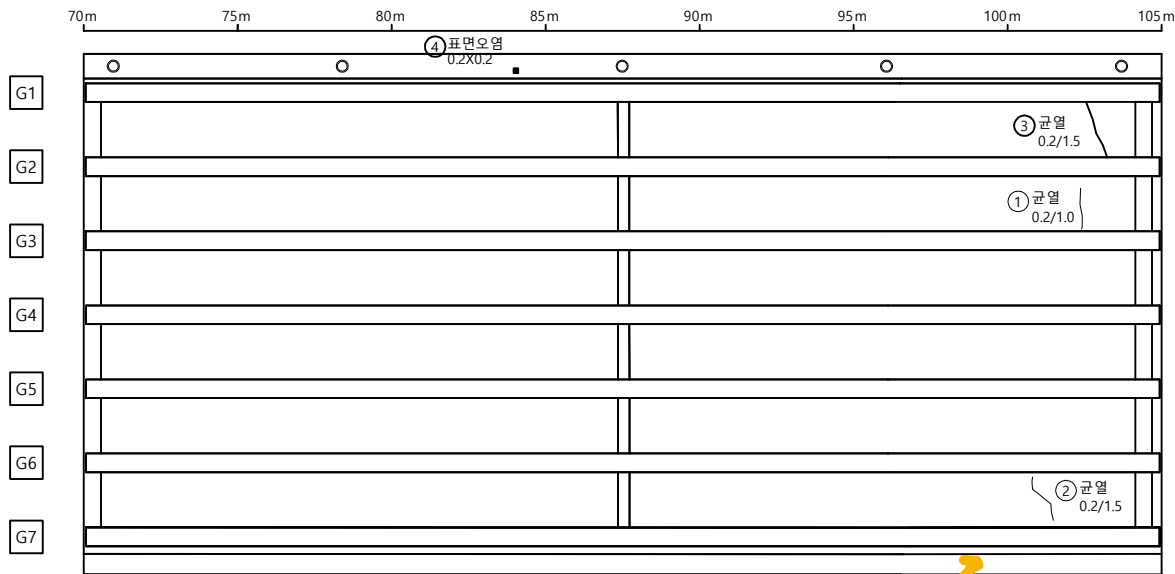
| 번호 | 선/구 | 부재명 | 손상현황 | 손상규모 | | | | | | 비고 |
|---|---|---|---|---|---|---|---|---|---|---|
| 1 | 구 | 바닥판 | 균열 | 0.2 | 1.0 | | 1 | m | 1.00 | |
| 2 | 구 | 바닥판 | 균열 | 0.2 | 1.5 | | 1 | m | 1.50 | |
| 3 | 구 | 바닥판 | 균열 | 0.2 | 1.5 | | 1 | m | 1.50 | |

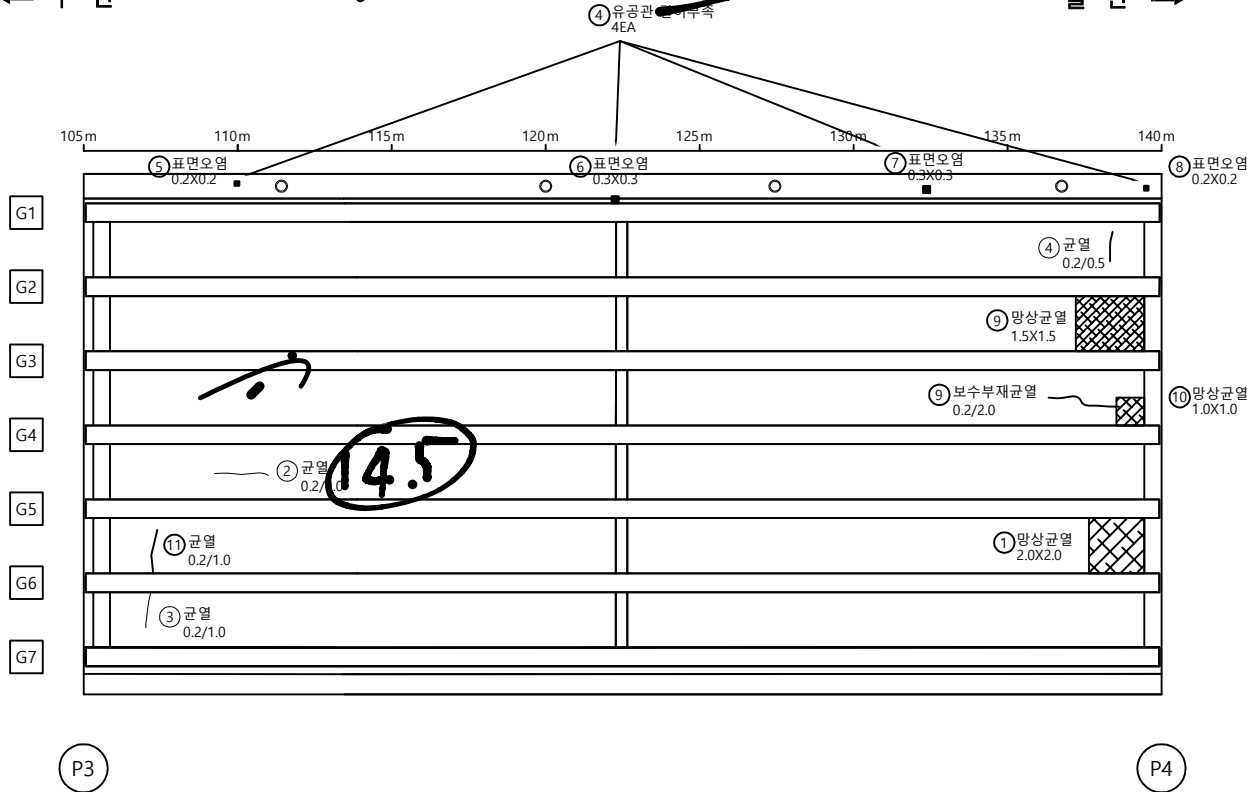
| 번호 | 선/구 | 부재명 | 손 상 현 황 | 손 상 규 모 | | | | | 비고 |
|---|---|---|---|---|---|---|---|---|---|
| 1 | 구 | 바닥판 | 망상균열 | 0.2 | 2.0 | 2.0 | 1 | m | 4.00 |
| 2 | 구 | 바닥판 | 균열 | 0.2 | 2.0 | | 1 | m | 2.00 |
| 3 | 구 | 바닥판 | 균열 | 0.2 | 1.0 | | 1 | m | 1.00 |
| 4 | 구 | 바닥판 | 균열 | 0.2 | 0.5 | | 1 | m | 0.50 |
| 9 | 구 | 바닥판 | 보수부재 균열 | 0.2 | 2.0 | | 1 | m | 2.00 |
| 10 | 구 | 바닥판 | 망상균열 | 0.2 | 1.0 | 1.0 | 1 | m | 1.00 |
| 11 | 구 | 바닥판 | 균열 | 0.2 | 1.0 | | 1 | m | 1.00 |
| 13 | 신 | 바닥판 | 망상균열 | 0.2 | 1.5 | 1.5 | 1 | m | 2.25 |

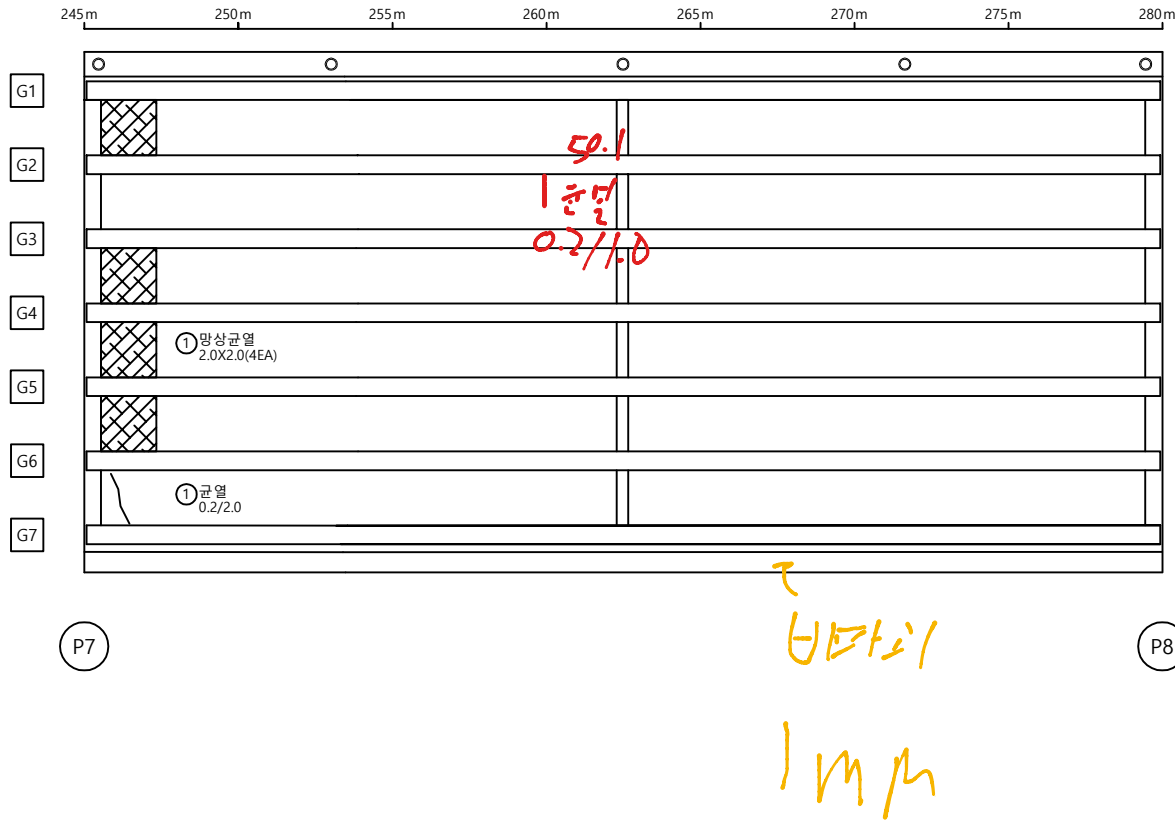
| 번호 | 선/구 | 부재명 | 손 상 현 황 | 손 상 규 모 | | | | | | 비고 |
|---|---|---|---|---|---|---|---|---|---|---|
| 1 | 구 | 바닥판 | 광상균열 | 0.2 | 2.0 | 2.0 | 4 | m | 16.00 | |
| 2 | 구 | 바닥판 | 균열 | 0.2 | 2.0 | | 1 | m | 2.00 | |

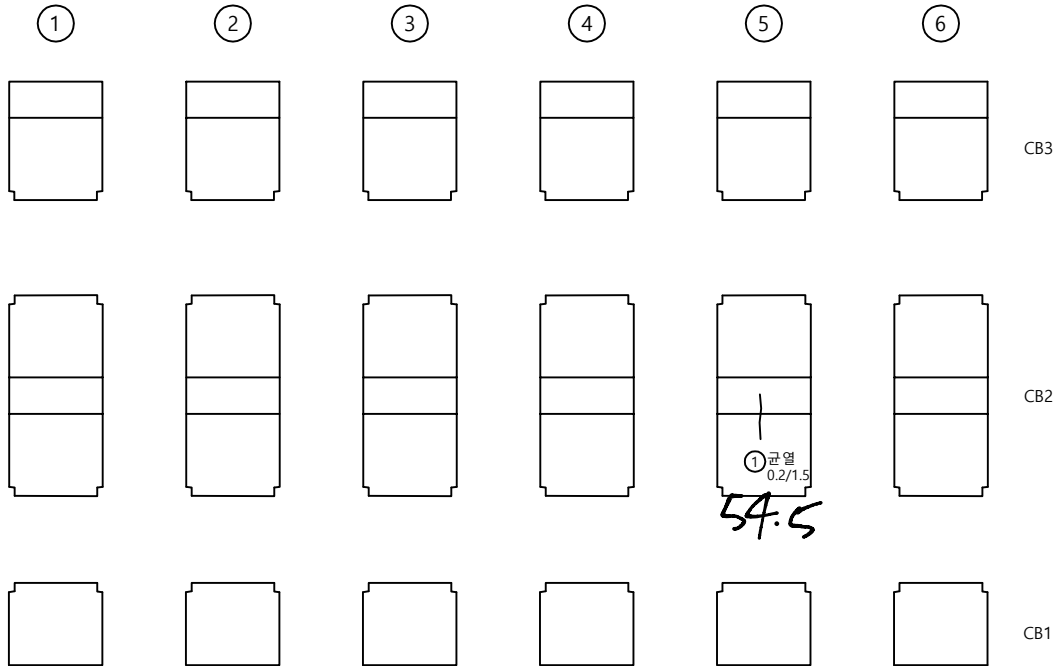
# 삼정천교(울산) 가로보 S8

| 가로보 | | | | | | | | | | |
|---|---|---|---|---|---|---|---|---|---|---|
| 1 | 구 | 가로보 | 균열 | 0.2 | 1.5 | | 1 | m | 1.50 | |
