삼정천교(울산) 교면포장 S1

2023년 부산울산고속도로 정밀안전점검 및 성능평가용역

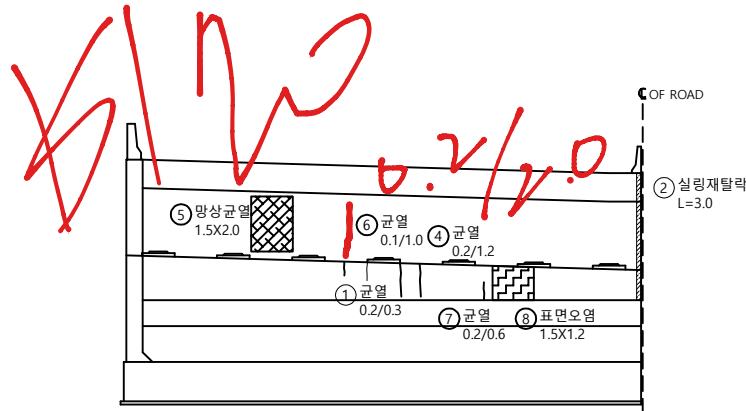
| 교대 | | | | | | | | | | |
|---|---|---|---|---|---|---|---|---|---|---|
| 1 | 구 | 교대 | 균열 | 0.2 | 0.3 | | 1 | m | 0.30 | |
| 3 | 구 | 교대 | 균열 | 0.2 | 1.0 | | 1 | m | 1.00 | |
| 4 | 구 | 교대 | 균열 | 0.2 | 1.2 | | 1 | m | 1.20 | |
| 5 | 구 | 교대 | 망상균열 | 0.2 | 1.5 | 2.0 | 1 | ㎡ | 3.00 | |
| 6 | 구 | 교대 | 균열 | 0.1 | 1.0 | | 1 | m | 1.00 | |
| 7 | 구 | 교대 | 균열 | 0.2 | 0.6 | | 1 | m | 0.60 | |

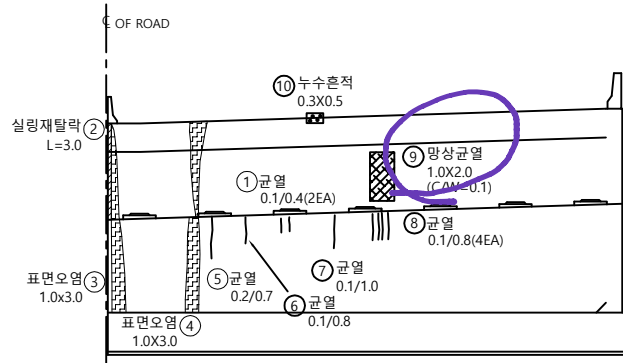
삼정천교(울산) 교대 A2

| 교대 A2 | | | | | | | | | |
|---|---|---|---|---|---|---|---|---|---|
| 1 | 구 | 교대 | 균열 | 0.1 | 0.4 | | 2 | m | 0.80 |
| 5 | 구 | 교대 | 균열 | 0.2 | 0.7 | | 1 | m | 0.70 |
| 6 | 구 | 교대 | 균열 | 0.1 | 0.8 | | 1 | m | 0.80 |
| 7 | 구 | 교대 | 균열 | 0.1 | 1.0 | | 1 | m | 1.00 |
| 8 | 구 | 교대 | 균열 | 0.1 | 0.8 | | 4 | m | 3.20 |
| 9 | 구 | 교대 | 망상균열 | 0.2 | 0.3 | 0.5 | 1 | m <sup>2</sup> | 0.15 |
| 10 | 구 | 교대 | 누수흔적 | | 0.3 | 0.5 | 1 | m <sup>2</sup> | 0.15 |
| 11 | 구 | 교대 | 균열 | 0.2 | 1.3 | | 1 | m | 1.30 |

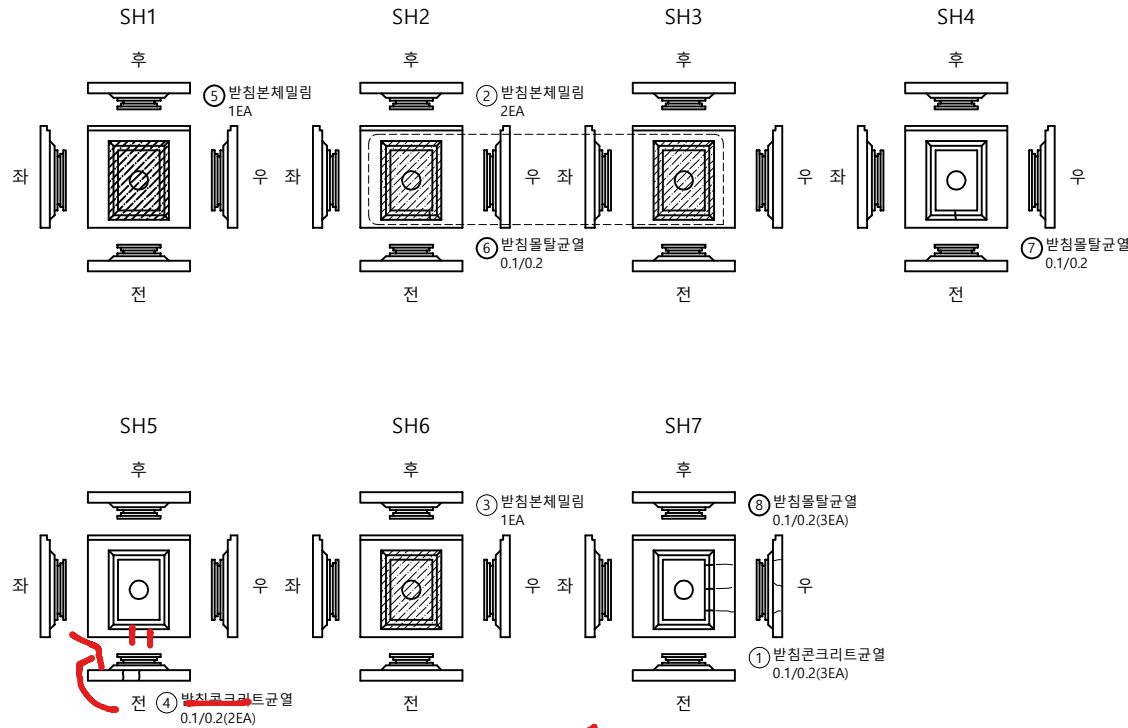
| 번호 | 신/구 | 부재명 | 손 상 현 경 | 손 상 규 모 | | | | | 비고 |
|---|---|---|---|---|---|---|---|---|---|
| 1 | 구 | 교량받침 | 받침콘크리트 균열 | 0.1 | 0.2 | | 3 | m | 0.60 |
| 4 | 구 | 교량받침 | 받침콘크리트 균열 | 0.1 | 0.2 | | 2 | m | 0.40 |
| 6 | 구 | 교량받침 | 받침물탈 균열 | 0.1 | 0.2 | | 1 | m | 0.20 |
| 7 | 구 | 교량받침 | 받침물탈 균열 | 0.1 | 0.2 | | 1 | m | 0.20 |
| 8 | 구 | 교량받침 | 받침물탈 균열 | 0.1 | 0.2 | | 3 | m | 0.60 |
