# 삼정천교(울산) 교면포장 S1

| 용역명 | | 2023년 부산울산고속도로 정밀안전점검 및 성능평가용역 | | | |

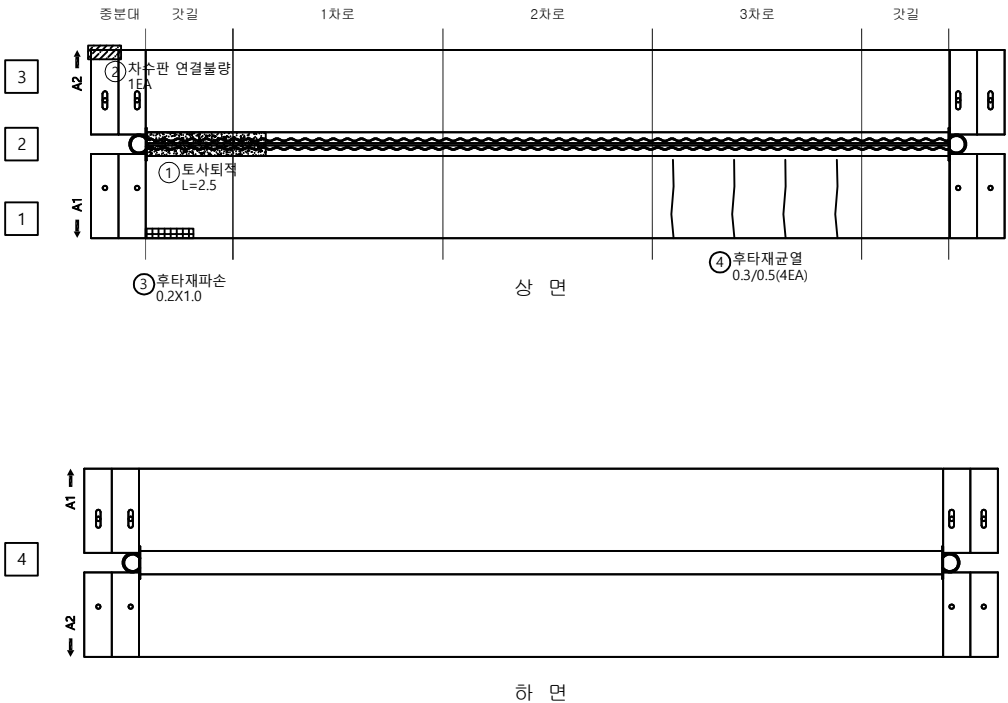
| 신축이음 | | | | | | | | | |
|---|---|---|---|---|---|---|---|---|---|
| 4 | 구 | 신축이음 | 후타재 균열 | 0.3 | 0.5 | | 4 | m | 2.00 |

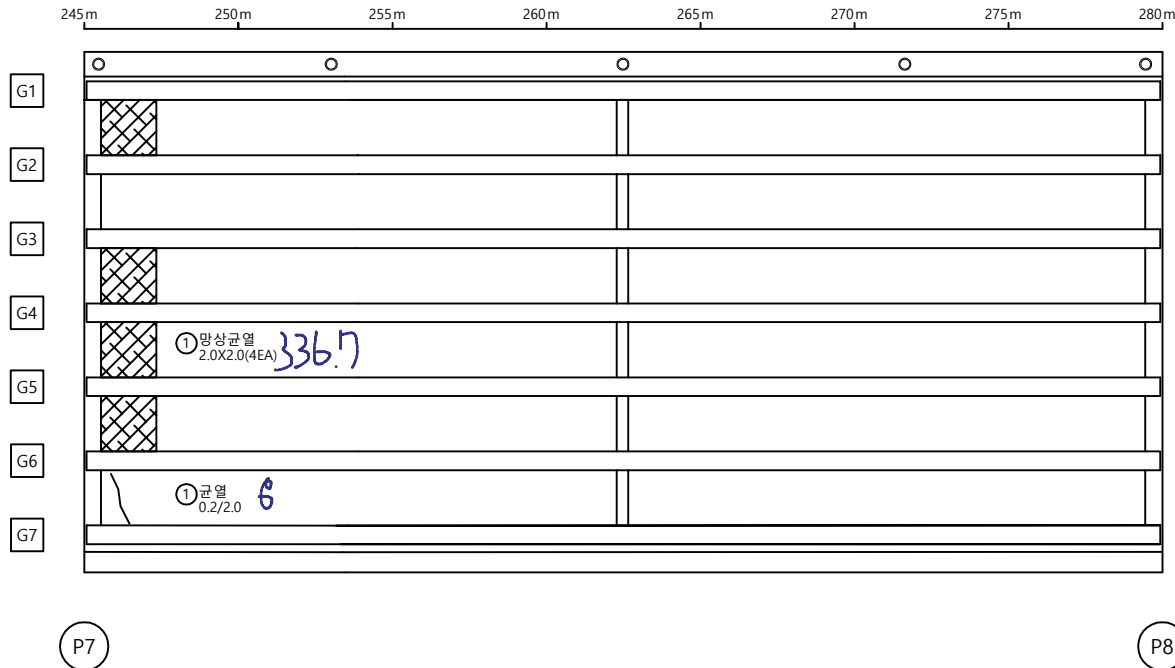
| 번호 | 선/구 | 부재명 | 손 상 현 황 | 손 상 규 모 | | | | | | 비고 |
|---|---|---|---|---|---|---|---|---|---|---|
| 1 | 구 | 바닥판 | 평상균열 | 0.2 | 2.0 | 2.0 | 4 | m | 16.00 | |
| 2 | 구 | 바닥판 | 균열 | 0.2 | 2.0 | | 1 | m | 2.00 | |

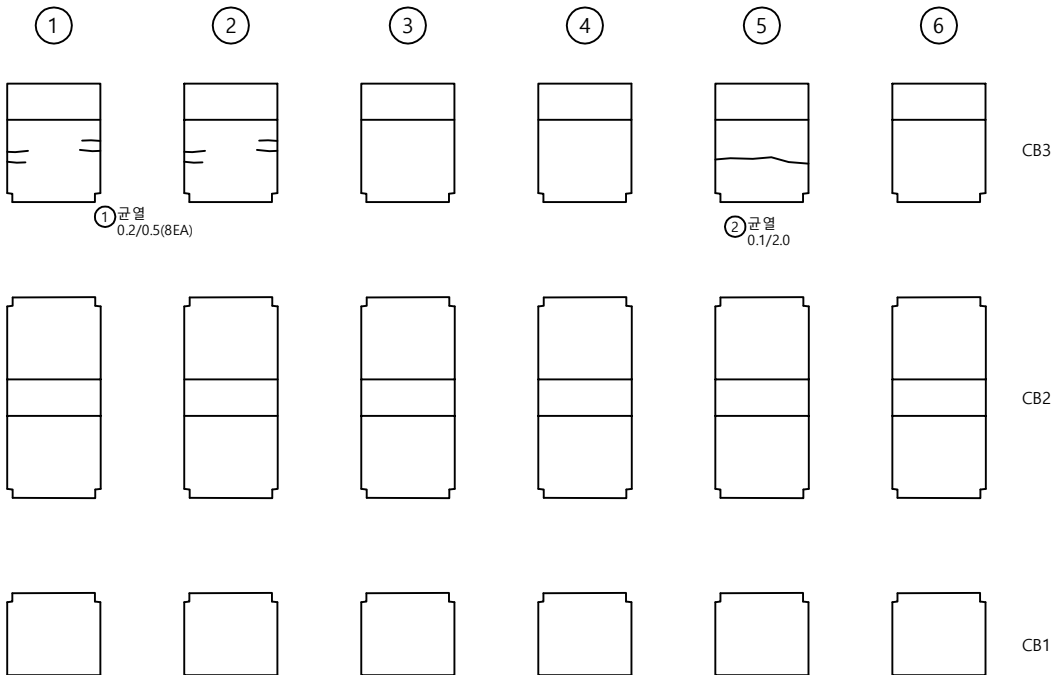
삼정천교(울산) 가로보 S4

| 가로보 S4 | | | | | | | | | |
|---|---|---|---|---|---|---|---|---|---|
| 1 | 선 | 가로보 | 균열 | 0.2 | 0.5 | | 8 | m | 4.00 |
| 2 | 선 | 가로보 | 균열 | 0.1 | 2.0 | | 1 | m | 2.00 |

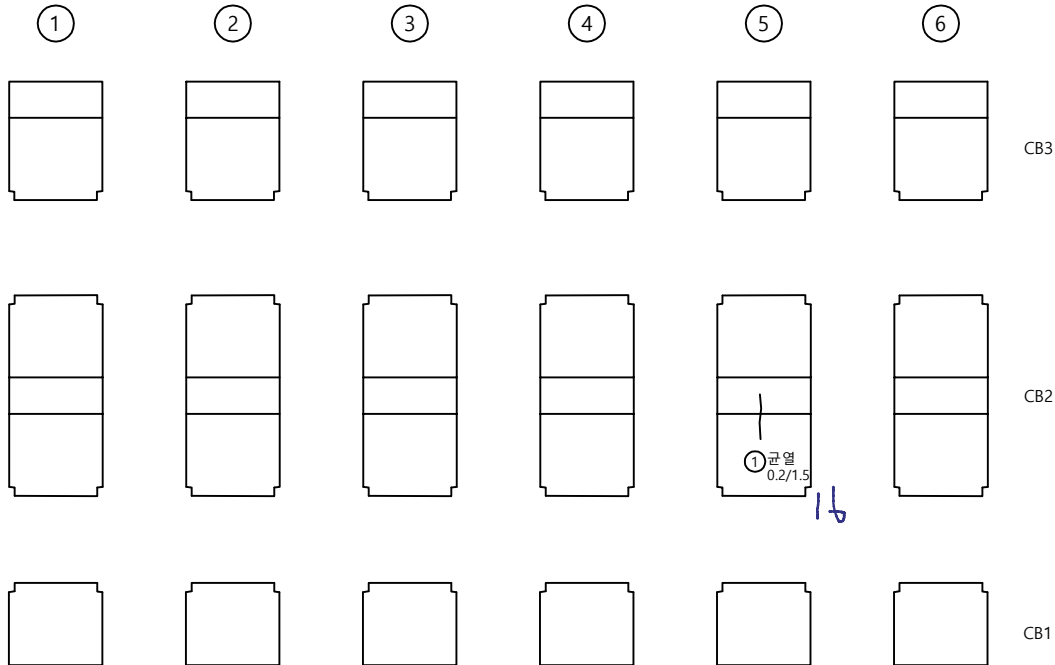
삼정천교(울산) 가로보 S8

| 가로보 | | | | | | | | | | |
|---|---|---|---|---|---|---|---|---|---|---|
| 1 | 구 | 가로보 | 균열 | 0.2 | 1.5 | | 1 | m | 1.50 | |

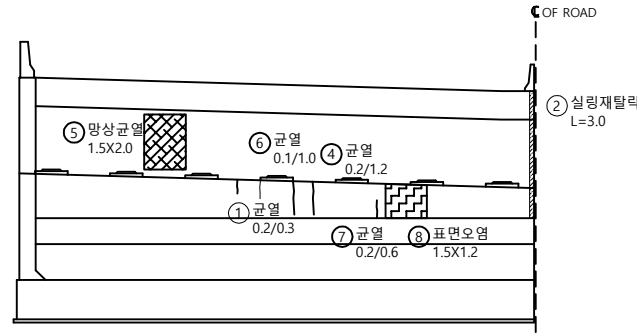
우측면

| 교대<br>A1 | | | | | | | | | | |
|---|---|---|---|---|---|---|---|---|---|---|
| 1 | 구 | 교대 | 균열 | 0.2 | 0.3 | | 1 | m | 0.30 | |
| 3 | 구 | 교대 | 균열 | 0.2 | 1.0 | | 1 | m | 1.00 | |
| 4 | 구 | 교대 | 균열 | 0.2 | 1.2 | | 1 | m | 1.20 | |
| 5 | 구 | 교대 | 망상균열 | 0.2 | 1.5 | 2.0 | 1 | ㎡ | 3.00 | |
| 6 | 구 | 교대 | 균열 | 0.1 | 1.0 | | 1 | m | 1.00 | |
| 7 | 구 | 교대 | 균열 | 0.2 | 0.6 | | 1 | m | 0.60 | |

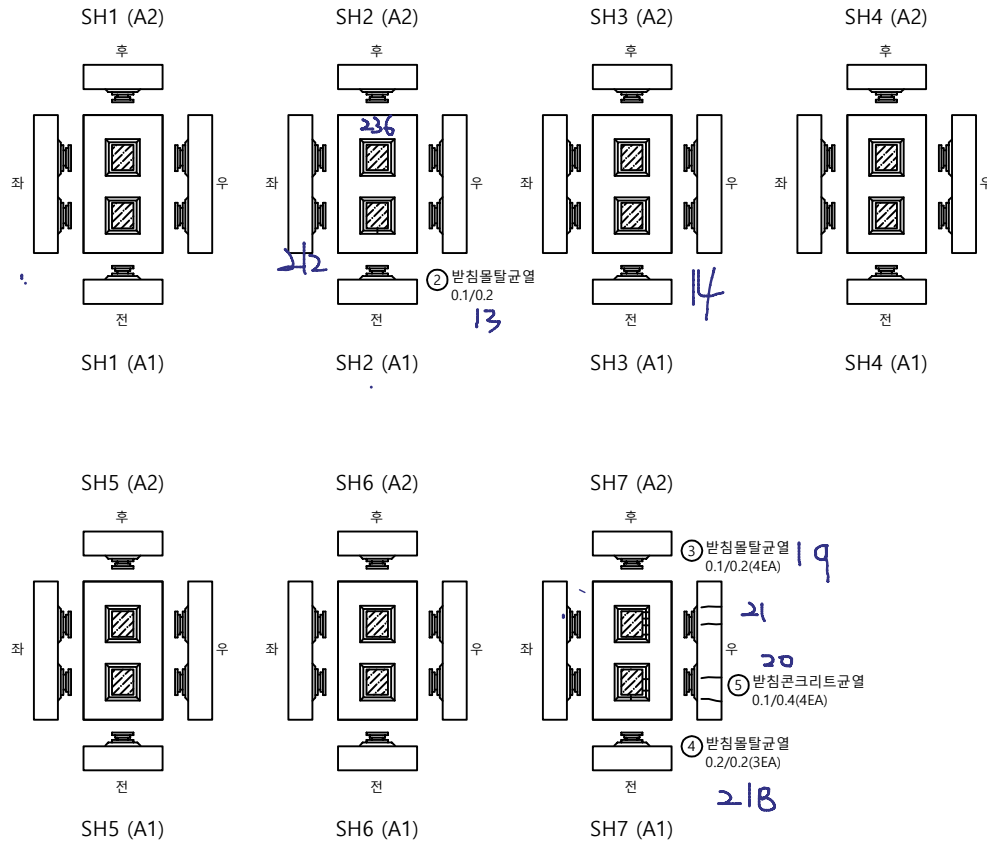
받침장치

① 받침본체밀림  
14EA

| 번호 | 신/구 | 부재명 | 손상현황 | 손상규모 | | | | 비고 |
|---|---|---|---|---|---|---|---|---|
| 2 | 구 | 교량받침 | 받침물탈 균열 | 0.1 | 0.2 | | 1 | m 0.20 |
| 3 | 구 | 교량받침 | 받침물탈 균열 | 0.1 | 0.2 | | 4 | m 0.80 |
| 4 | 구 | 교량받침 | 받침물탈 균열 | 0.2 | 0.2 | | 3 | m 0.60 |
| 5 | 구 | 교량받침 | 받침콘크리트 균열 | 0.1 | 0.4 | | 4 | m 1.60 |

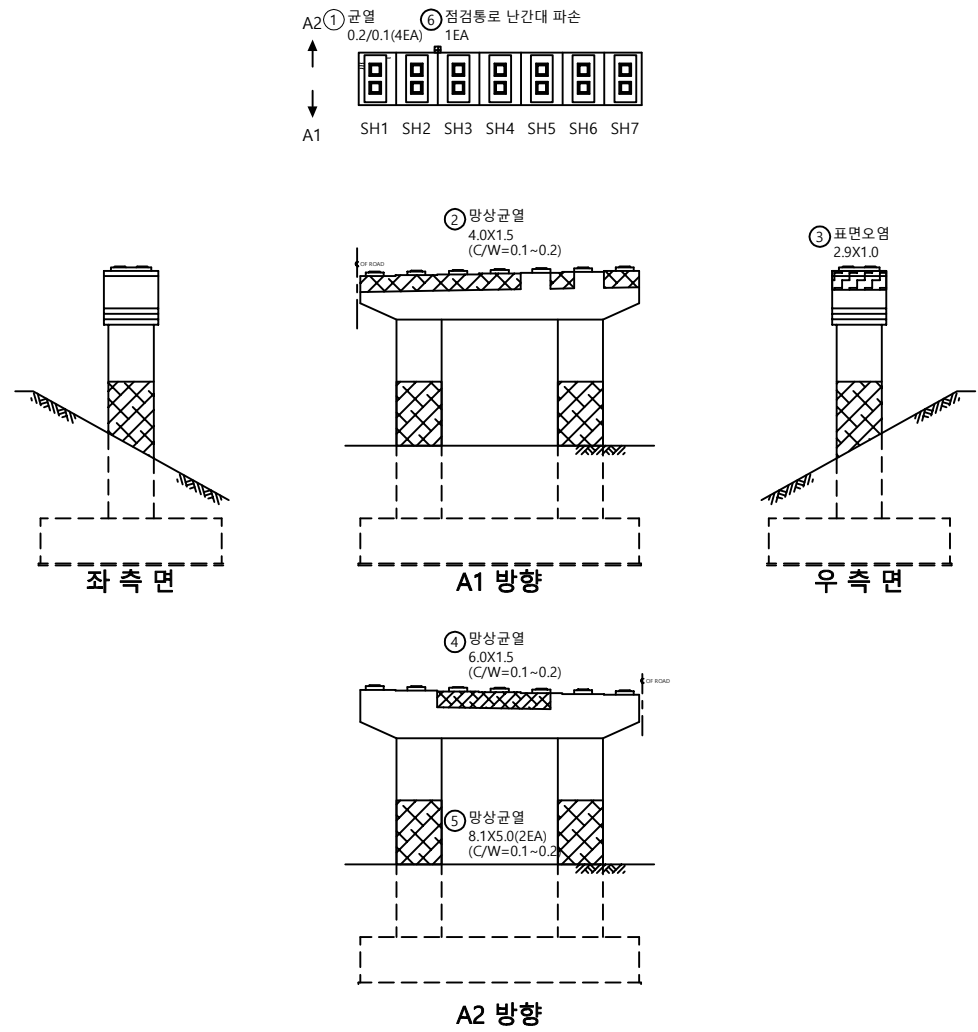
| 교각 | | | | | | | | | | |
|---|---|---|---|---|---|---|---|---|---|---|
| P8 | | | | | | | | | | |

| 교각 | | | | | | | | | | |
|---|---|---|---|---|---|---|---|---|---|---|
| 1 | 구 | 교각 | 균열 | 0.2 | 0.1 | | 4 | m | 0.40 | |
| 2 | 구 | 교각 | 망상균열 | 0.2 | 4.0 | 1.5 | 1 | m <sup>2</sup> | 6.00 | |
| 4 | 구 | 교각 | 망상균열 | 0.2 | 6.0 | 1.5 | 1 | m <sup>2</sup> | 9.00 | |
| 5 | 구 | 교각 | 망상균열 | 0.2 | 8.1 | 5.0 | 2 | m <sup>2</sup> | 81.00 | |

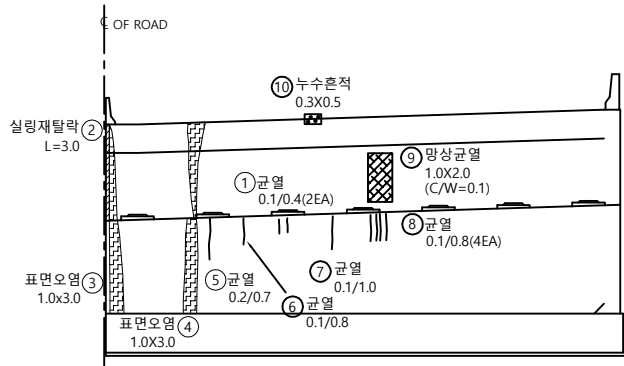
삼정천교(울산) 교대 A2

| 교대 | | | | | | | | | |
|---|---|---|---|---|---|---|---|---|---|
| 1 | 구 | 교대 | 균열 | 0.1 | 0.4 | | 2 | m | 0.80 |
| 5 | 구 | 교대 | 균열 | 0.2 | 0.7 | | 1 | m | 0.70 |
| 6 | 구 | 교대 | 균열 | 0.1 | 0.8 | | 1 | m | 0.80 |
| 7 | 구 | 교대 | 균열 | 0.1 | 1.0 | | 1 | m | 1.00 |
| 8 | 구 | 교대 | 균열 | 0.1 | 0.8 | | 4 | m | 3.20 |
| 9 | 구 | 교대 | 망상균열 | 0.2 | 0.3 | 0.5 | 1 | m <sup>2</sup> | 0.15 |
| 10 | 구 | 교대 | 누수흔적 | | 0.3 | 0.5 | 1 | m <sup>2</sup> | 0.15 |
| 11 | 구 | 교대 | 균열 | 0.2 | 1.3 | | 1 | m | 1.30 |
