## 용소교(부산) 교면포장 S1

2023년 부산울산고속도로 정밀안전점검 및 성능평가용역

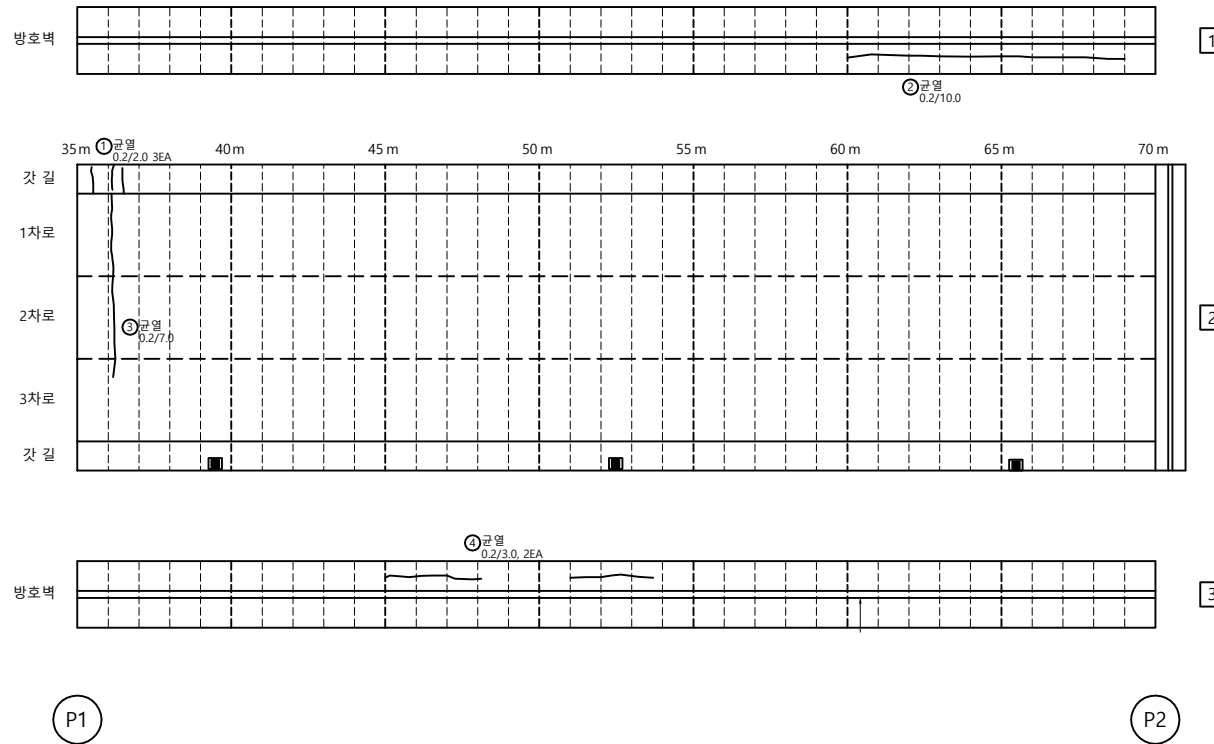
# 용소교(부산) 교면포장 S2

| 번호 | 선/구 | 부재명 | 손상현황 | 손상규모 | | | | | 비고 |
|---|---|---|---|---|---|---|---|---|---|
| 1 | 구 | 교면포장 | 모장균열 | 0.2 | 2.0 | | 3 | m | 6.00 |
| 2 | 구 | 방호벽 | 균열 | 0.2 | 10.0 | | 1 | m | 10.00 |
| 3 | 구 | 교면포장 | 모장균열 | 0.2 | 7.0 | | 1 | m | 7.00 |
| 4 | 구 | 방호벽 | 균열 | 0.2 | 3.0 | | 2 | m | 6.00 |

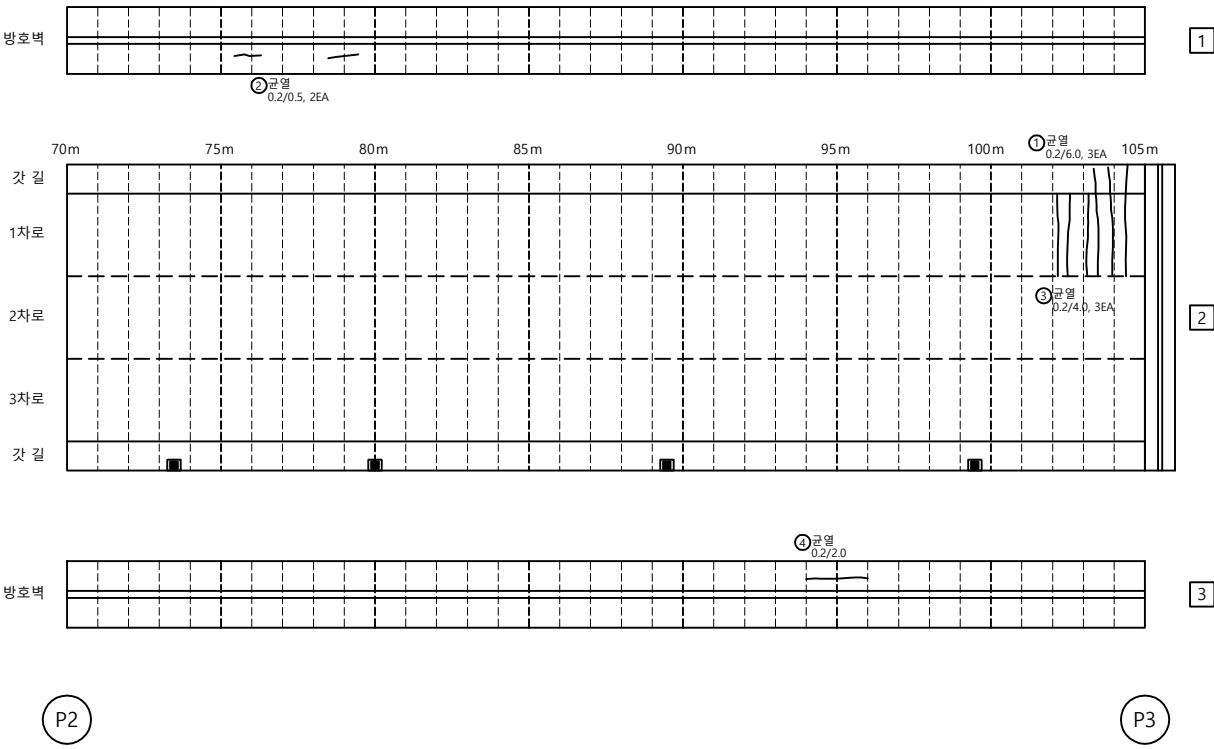
| 변호 | 신/구 | 부재명 | 손 상 현 황 | 손 상 규 모 | | | | | 비고 |
|---|---|---|---|---|---|---|---|---|---|
| 1 | 구 | 교면포장 | 포장균열 | 0.2 | 6.0 | | 3 | m | 18.00 |
| 2 | 구 | 방호벽 | 균열 | 0.2 | 0.5 | | 2 | m | 1.00 |
| 3 | 구 | 교면포장 | 포장균열 | 0.2 | 4.0 | | 3 | m | 12.00 |
| 4 | 구 | 방호벽 | 균열 | 0.2 | 2.0 | | 1 | m | 2.00 |

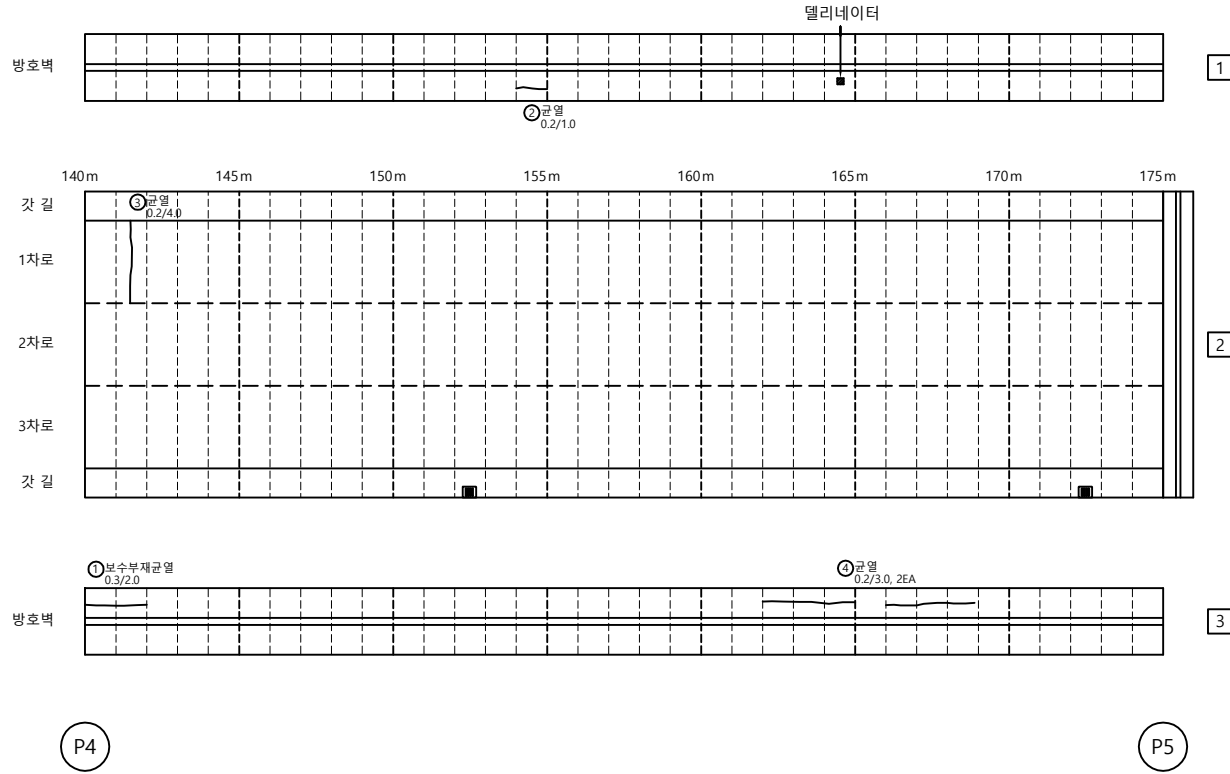
| 교면포장 S5 | | | | | | | | | |

| 교면포장 S5 | | | | | | | | | |
|---|---|---|---|---|---|---|---|---|---|
| 1 | 구 | 방호벽 | 보수부재균열 | 0.3 | 2.0 | | 1 | m | 2.00 |
| 2 | 구 | 방호벽 | 균열 | 0.2 | 1.0 | | 1 | m | 1.00 |
| 3 | 구 | 교면포장 | 모래균열 | 0.2 | 4.0 | | 1 | m | 4.00 |
| 4 | 구 | 방호벽 | 균열 | 0.2 | 3.0 | | 2 | m | 6.00 |

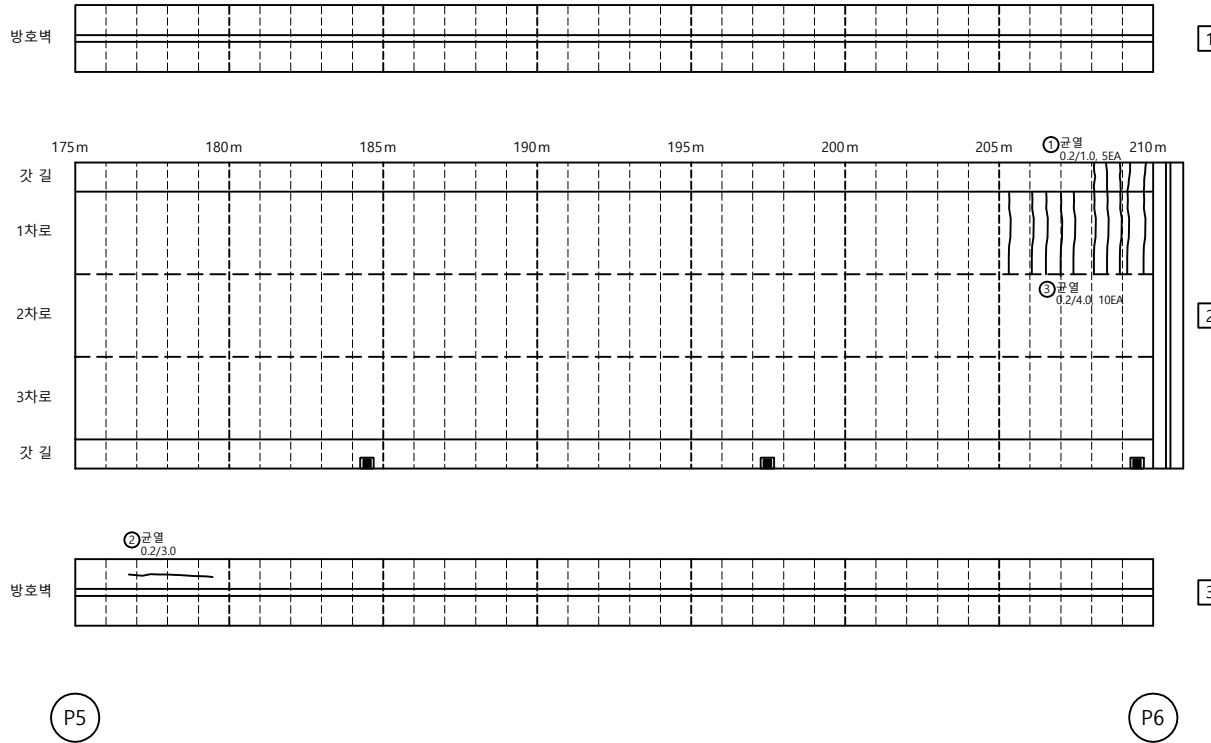
| 변호 | 신/구 | 부재명 | 손 상 현 황 | 손 상 규 모 | | | | | 비고 |
|---|---|---|---|---|---|---|---|---|---|
| 1 | 구 | 교면포장 | 포장균열 | 0.2 | 1.0 | | 5 | m | 5.00 |
| 2 | 구 | 방호벽 | 균열 | 0.2 | 3.0 | | 1 | m | 3.00 |
| 3 | 신 | 교면포장 | 포장균열 | 0.2 | 4.0 | | 10 | m | 40.00 |

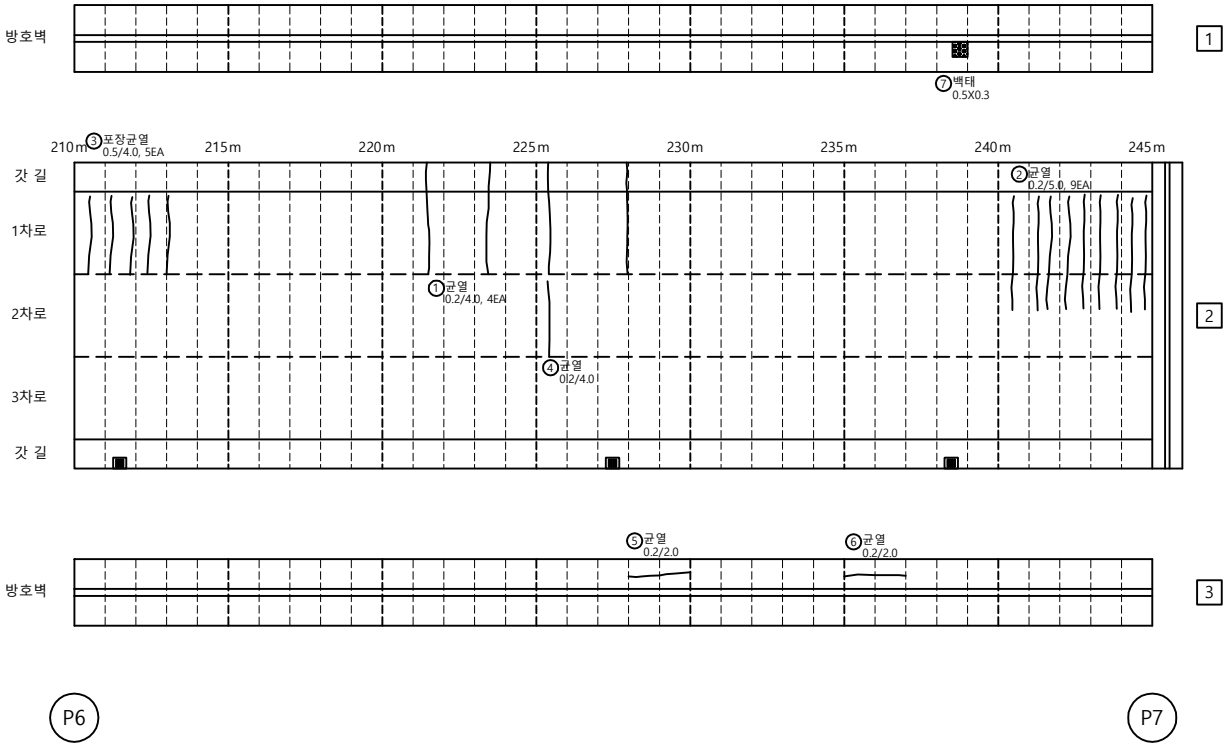
| 번호 | 신/구 | 부재명 | 손 상 현 황 | 손 상 규 모 | | | | | 비고 |
|---|---|---|---|---|---|---|---|---|---|
| 1 | 구 | 교면포장 | 포장균열 | 0.2 | 4.0 | | 4 | m | 16.00 |
| 2 | 신 | 교면포장 | 포장균열 | 0.5 | 5.0 | | 9 | m | 45.00 |
| 3 | 신 | 교면포장 | 포장균열 | 0.5 | 4.0 | | 5 | m | 20.00 |
| 4 | 구 | 교면포장 | 포장균열 | 0.2 | 4.0 | | 1 | m | 4.00 |
| 5 | 구 | 방호벽 | 균열 | 0.2 | 2.0 | | 1 | m | 2.00 |
| 6 | 구 | 방호벽 | 균열 | 0.2 | 2.0 | | 1 | m | 2.00 |

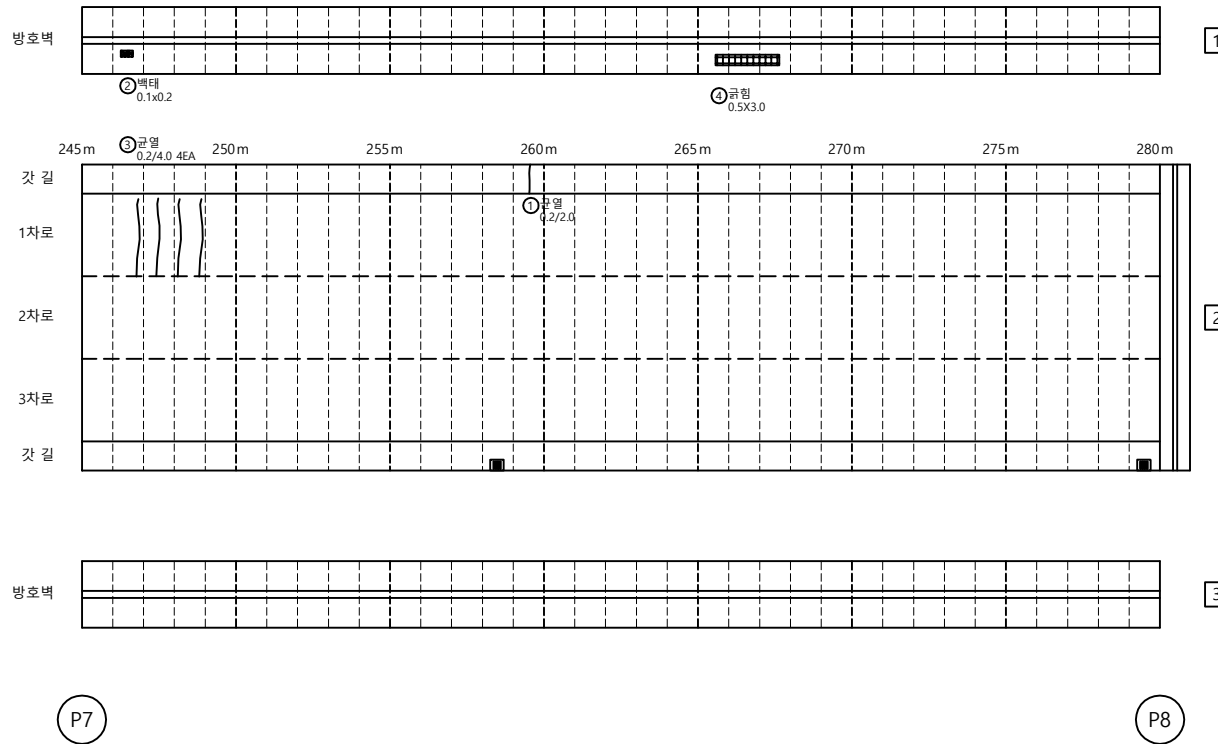
| 변호 | 신/구 | 부재명 | 손 상 현 황 | 손 상 규 모 | | | | | 비고 |
|---|---|---|---|---|---|---|---|---|---|
| 1 | 구 | 교면포장 | 포장균열 | 0.2 | 2.0 | | 1 | m | 2.00 |
| 3 | 신 | 교면포장 | 포장균열 | 0.2 | 4.0 | | 4 | m | 16.00 |
| 4 | 신 | 방호벽 | 균열 | | 0.5 | 3.0 | 1 | m <sup>2</sup> | 1.50 |

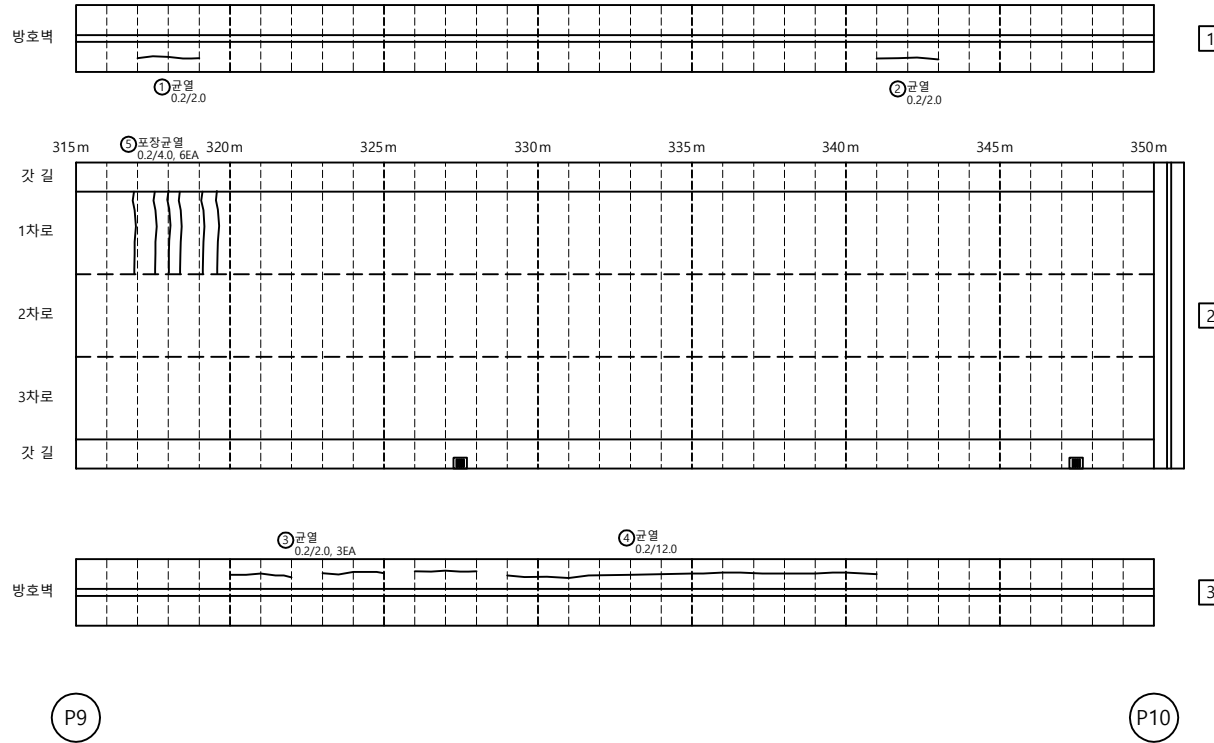
| 변호 | 신/구 | 부재명 | 손 상 현 황 | 손 상 규 모 | | | | | 비고 |
|---|---|---|---|---|---|---|---|---|---|
| 1 | 구 | 방호벽 | 균열 | 0.2 | 2.0 | | 1 | m | 2.00 |
| 2 | 구 | 방호벽 | 균열 | 0.2 | 2.0 | | 1 | m | 2.00 |
| 3 | 구 | 방호벽 | 균열 | 0.2 | 2.0 | | 3 | m | 6.00 |
| 4 | 구 | 방호벽 | 균열 | 0.2 | 12.0 | | 1 | m | 12.00 |

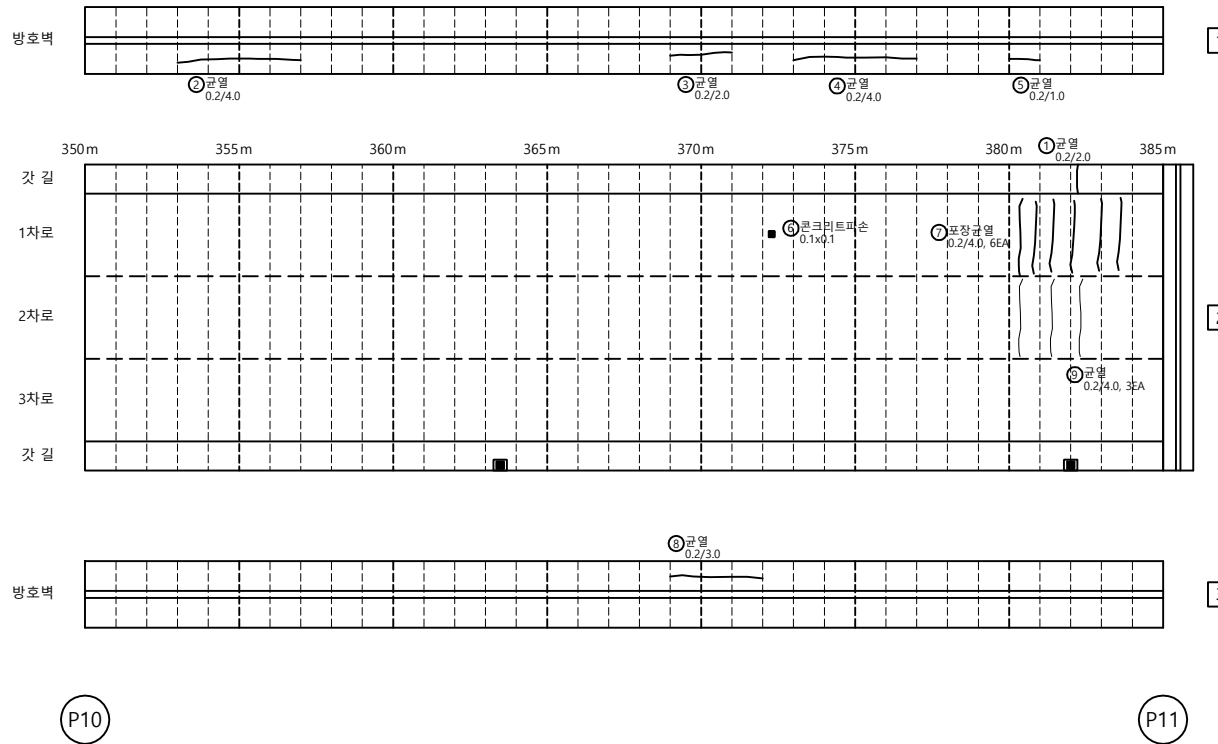
| 번호 | 신/구 | 부재명 | 손 상 현 황 | 손 상 규 모 | | | | | 비고 |
|---|---|---|---|---|---|---|---|---|---|
| 1 | 구 | 교면포장 | 포장균열 | 0.2 | 2.0 | | 1 | m | 2.00 |
| 2 | 구 | 방호벽 | 균열 | 0.2 | 4.0 | | 1 | m | 4.00 |
| 3 | 구 | 방호벽 | 균열 | 0.2 | 2.0 | | 1 | m | 2.00 |
| 4 | 구 | 방호벽 | 균열 | 0.2 | 4.0 | | 1 | m | 4.00 |
| 5 | 구 | 방호벽 | 균열 | 0.2 | 1.0 | | 1 | m | 1.00 |
| 7 | 신 | 교면포장 | 포장균열 | 0.2 | 4.0 | | 6 | m | 24.00 |
| 8 | 구 | 방호벽 | 균열 | 0.2 | 3.0 | | 1 | m | 3.00 |
| 9 | 구 | 교면포장 | 포장균열 | 0.2 | 4.0 | | 3 | m | 12.00 |

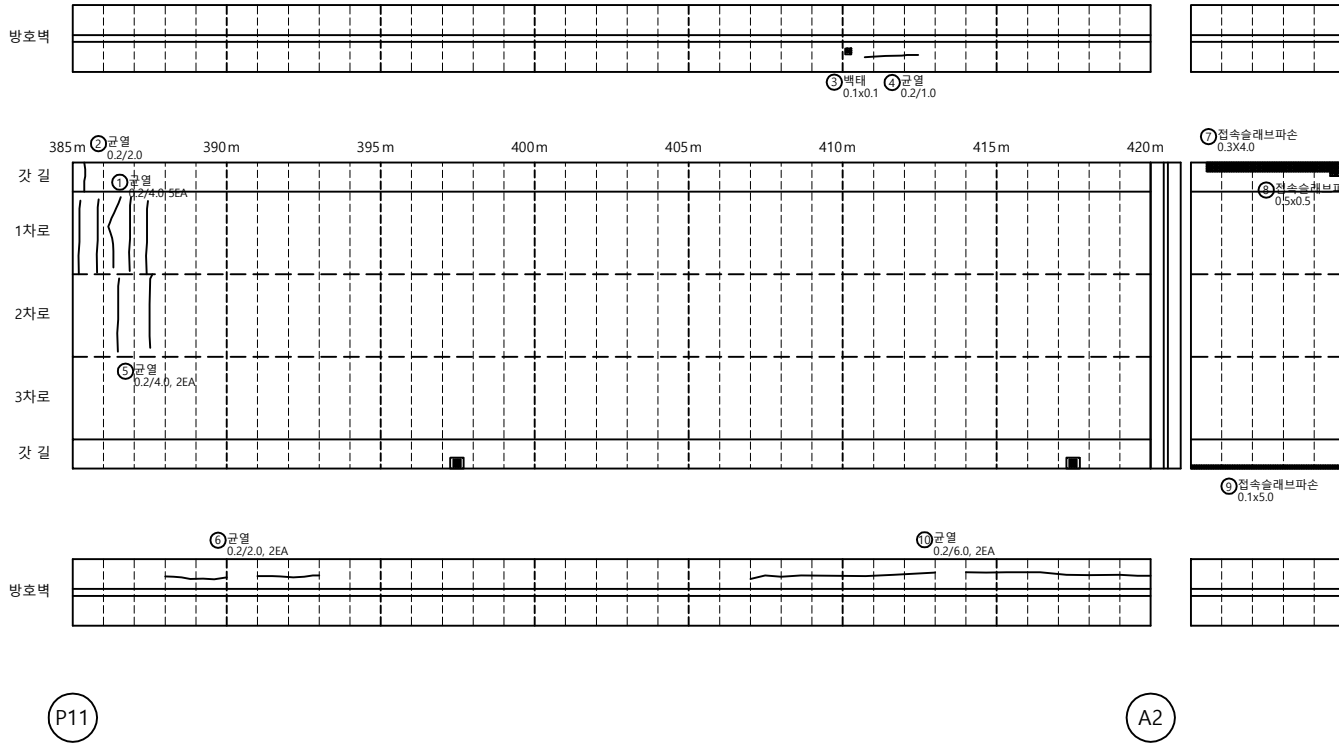
| 번호 | 신/구 | 부재명 | 손 상 현 황 | 손 상 규 모 | | | | | 비고 |
|---|---|---|---|---|---|---|---|---|---|
| 1 | 신 | 교면포장 | 포장균열 | 0.2 | 4.0 | | 5 | m | 20.00 |
| 2 | 구 | 교면포장 | 포장균열 | 0.2 | 2.0 | | 1 | m | 2.00 |
| 4 | 구 | 방호벽 | 균열 | 0.2 | 1.0 | | 1 | m | 1.00 |
| 5 | 구 | 교면포장 | 균열 | 0.2 | 4.0 | | 2 | m | 8.00 |
| 6 | 구 | 방호벽 | 균열 | 0.2 | 2.0 | | 2 | m | 4.00 |
| 10 | 구 | 방호벽 | 균열 | 0.2 | 6.0 | | 2 | m | 12.00 |

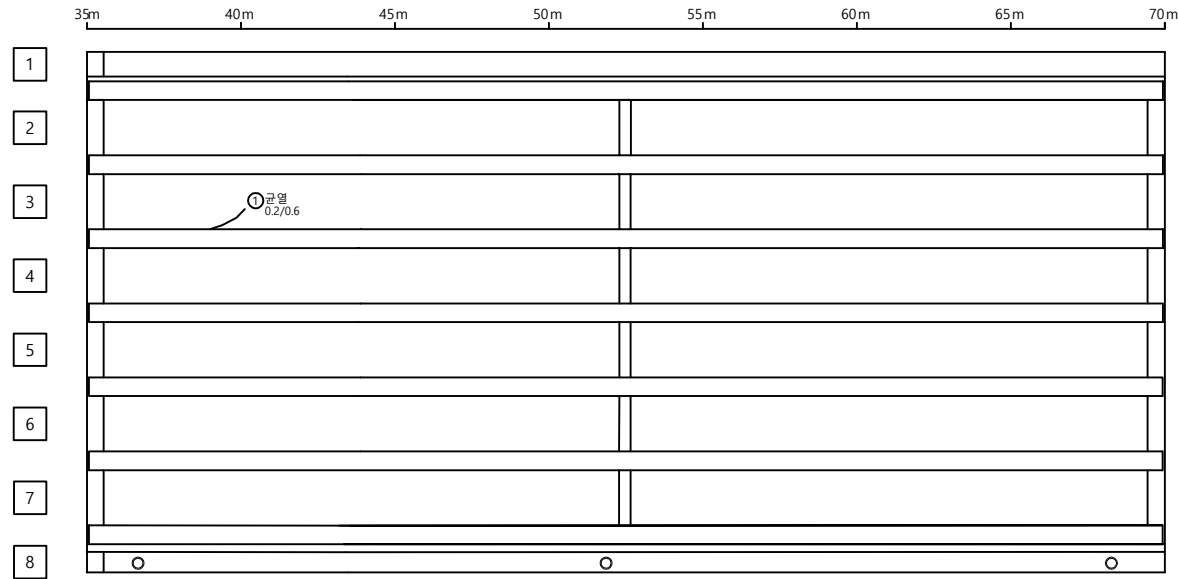
| 번호 | 신/구 | 부재명 | 손 상 현 경 | 손 상 규 모 | | | | | | 비고 |
|---|---|---|---|---|---|---|---|---|---|---|
| 1 | 구 | 바닥판 | 균열 | 0.2 | 0.6 | | 1 | m | 0.60 | |

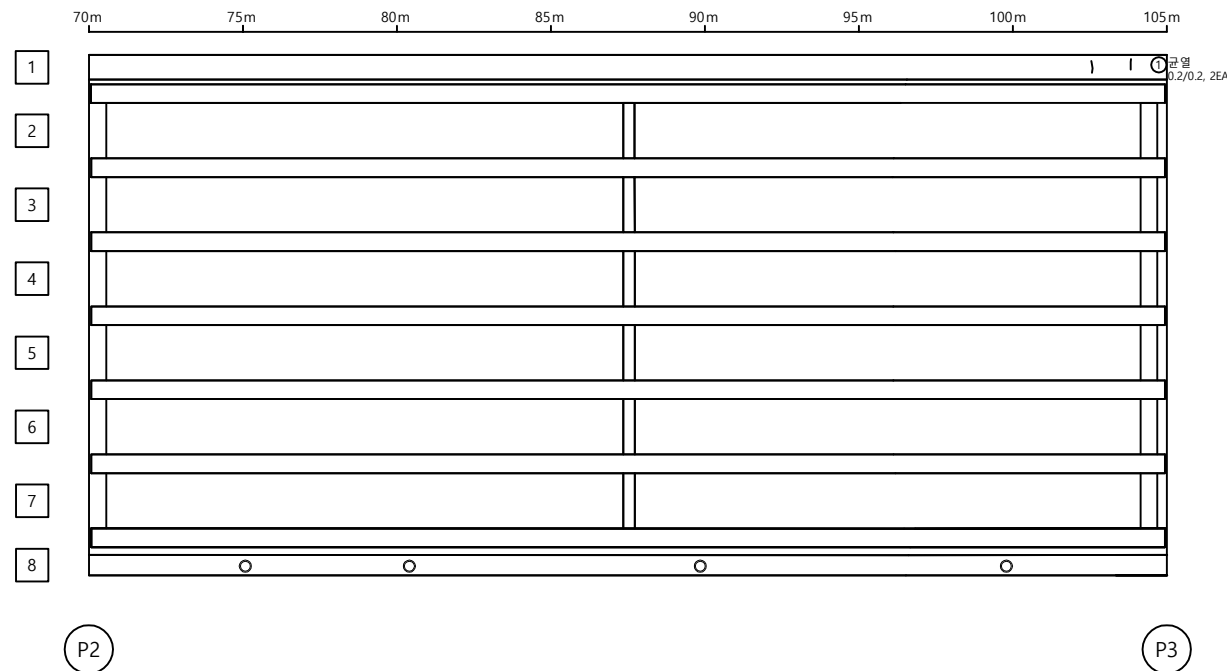
| 바닥판 | | | | | | | | | | |
|---|---|---|---|---|---|---|---|---|---|---|
| 1 | 구 | 배덕판 | 균열 | 0.2 | 0.2 | | 2 | m | 0.40 | |

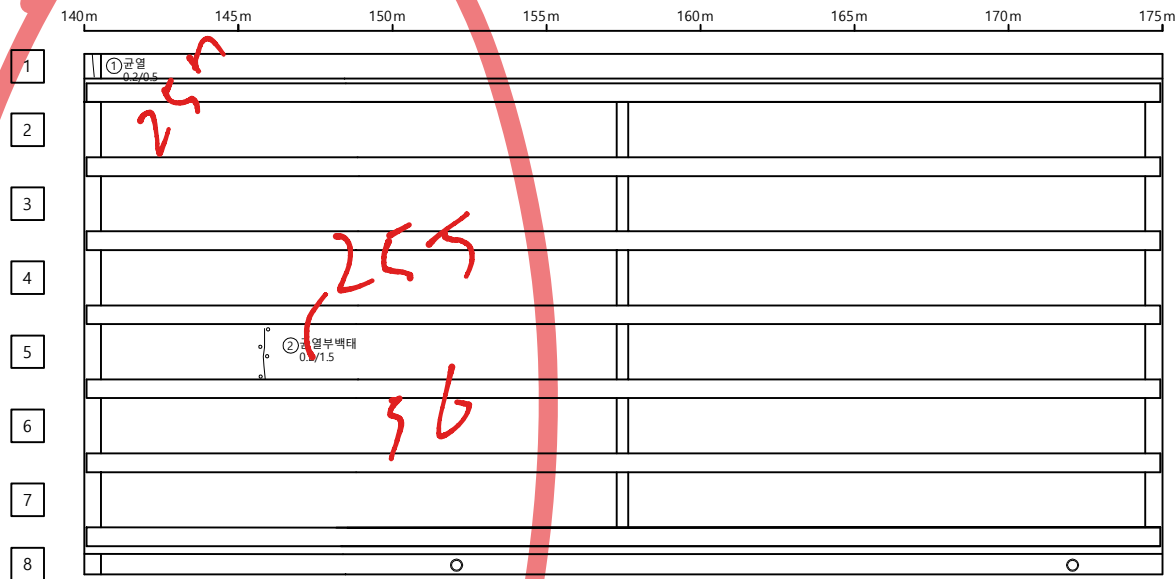
| 번호 | 신/구 | 부재명 | 손 상 전 경 | 손 상 규 모 | | | | | | 비고 |
|---|---|---|---|---|---|---|---|---|---|---|
| 1 | 구 | 바닥판 | 균열 | 0.2 | 0.5 | | 1 | m | 0.50 | |
| 2 | 구 | 바닥판 | 균열부백태 | 0.2 | 1.5 | | 1 | m | 1.50 | |

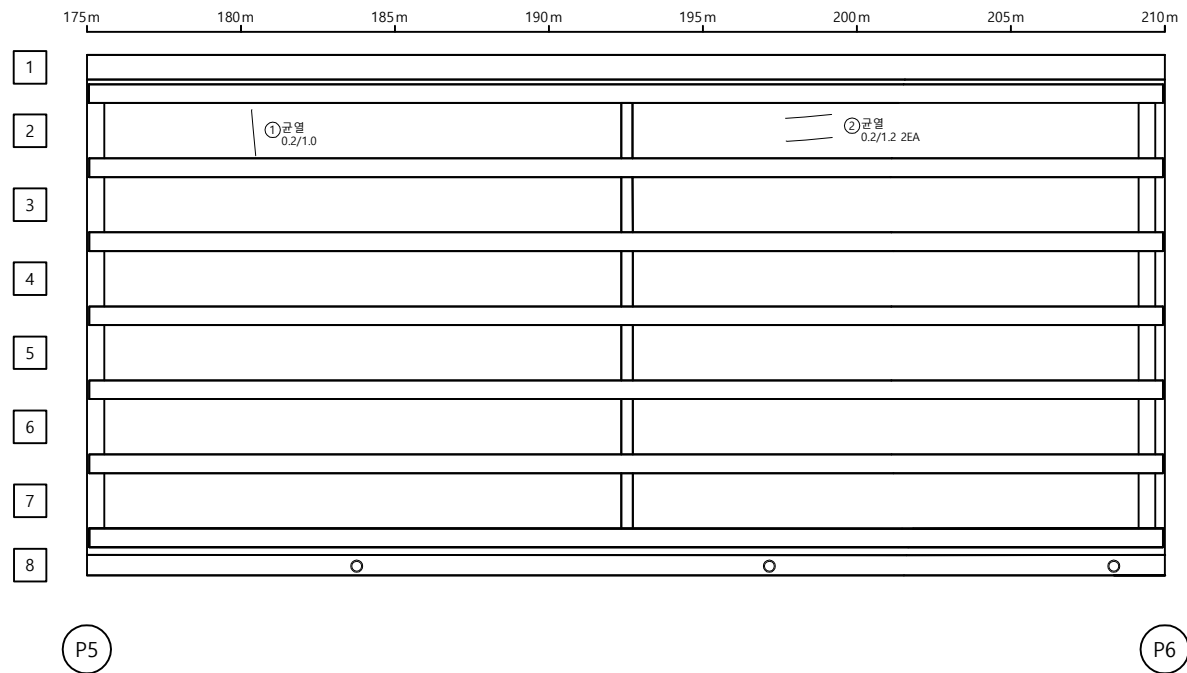
| 바닥판 | | | | | | | | | | |
|---|---|---|---|---|---|---|---|---|---|---|
| 1 | 구 | 배덕판 | 균열 | 0.2 | 1.0 | | 1 | m | 1.00 | |
| 2 | 구 | 배덕판 | 균열 | 0.2 | 1.2 | | 2 | m | 2.40 | |

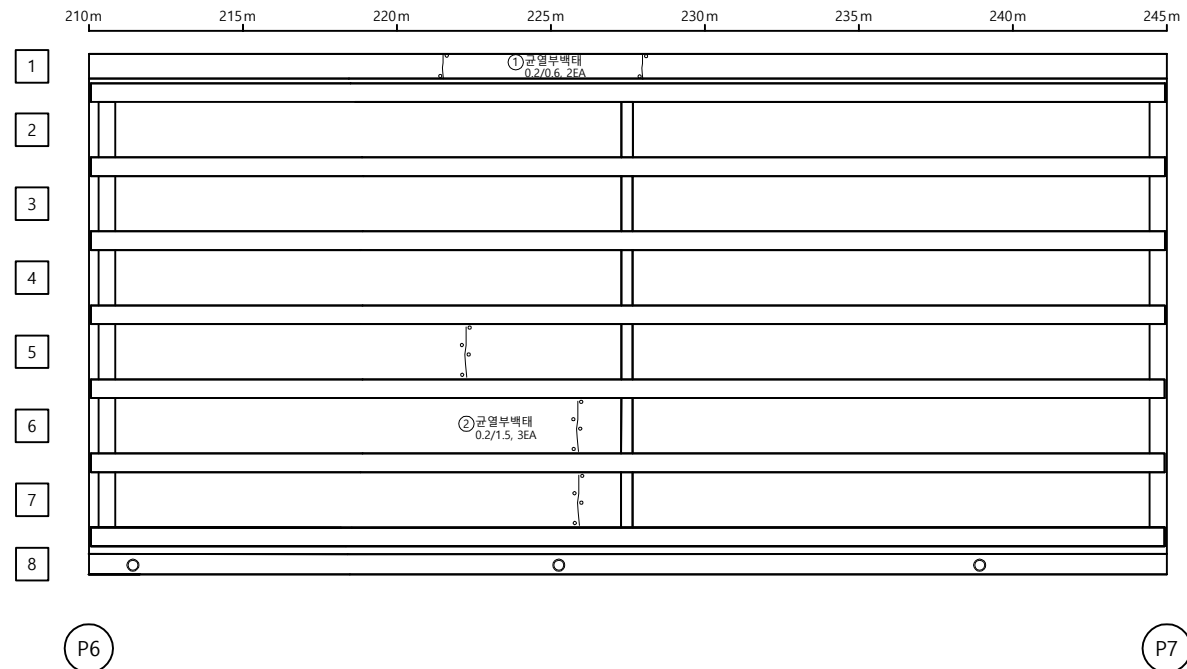
| 바닥판 | | | | | | | | | | |
|---|---|---|---|---|---|---|---|---|---|---|
| 1 | 구 | 배덕판 | 균열부백테 | 0.2 | 0.6 | | 2 | m | 1.20 | |
| 2 | 구 | 배덕판 | 균열부백테 | 0.2 | 1.5 | | 3 | m | 4.50 | |

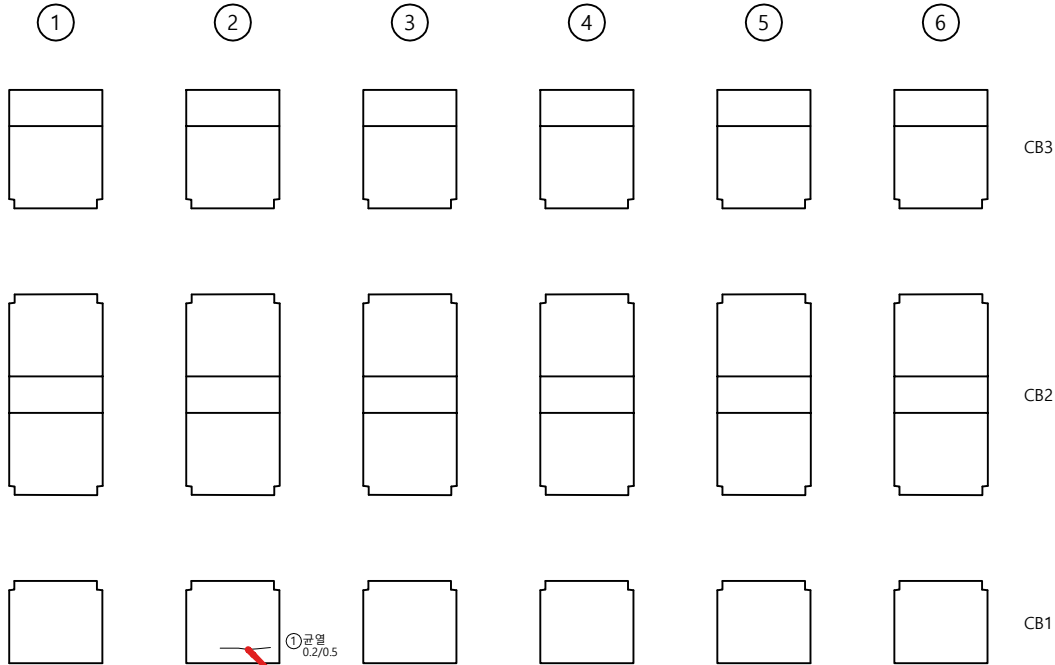
용소교(부산) 가로보 S5

| 번호 | 신/구 | 부재명 | 손 상 현 황 | 손 상 규 모 | | | | | 비고 |
|---|---|---|---|---|---|---|---|---|---|
| 1 | 구 | 가로보 | 균열 | 0.2 | 0.5 | | 1 | m | 0.50 |

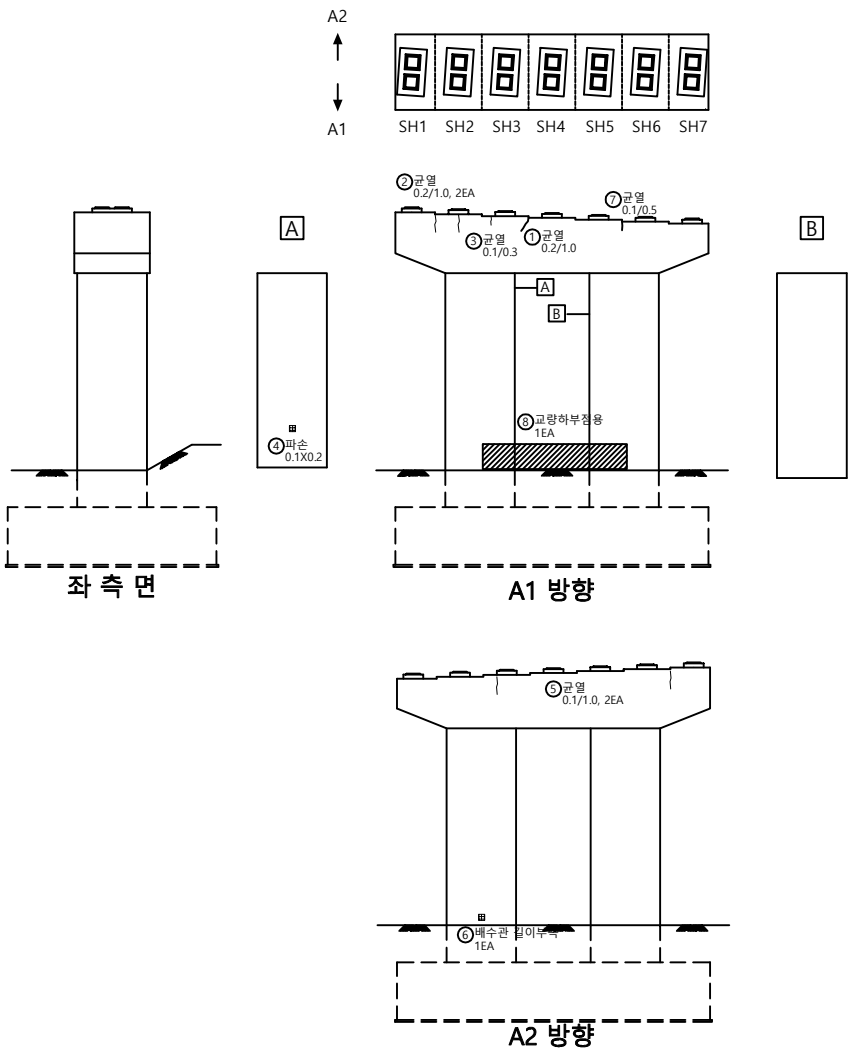
| 번호 | 선/구 | 부재명 | 손 상 현 황 | 손 상 규 모 | | | | | | 비고 |
|---|---|---|---|---|---|---|---|---|---|---|
| 1 | 구 | 교각 | 균열 | 0.2 | 1.0 | | 1 | m | 1.00 | |
| 2 | 구 | 교각 | 균열 | 0.2 | 1.0 | | 2 | m | 2.00 | |
| 3 | 구 | 교각 | 균열 | 0.1 | 0.3 | | 1 | m | 0.30 | |
| 5 | 구 | 교각 | 균열 | 0.1 | 1.0 | | 2 | m | 2.00 | |
| 7 | 선 | 교각 | 균열 | 0.1 | 0.5 | | 1 | m | 0.50 | |

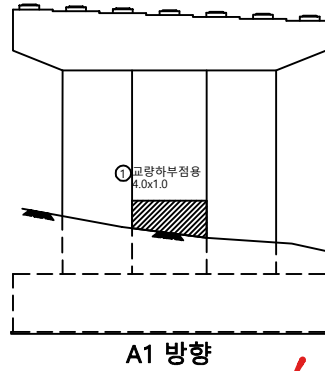
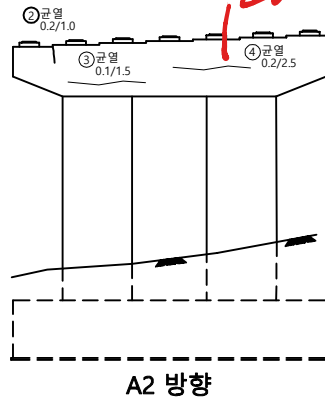
| 번호 | | 선/구 | | 부재명 | 손상현황 | 손상규모 | | | | | 비고 |
|---|---|---|---|---|---|---|---|---|---|---|---|
| 2 | 구 | 교각 | 균열 | | | 0.2 | 1.0 | | 1 | m | 1.00 |
| 3 | 구 | 교각 | 균열 | | | 0.1 | 1.5 | | 1 | m | 1.50 |
| 4 | 구 | 교각 | 균열 | | | 0.2 | 2.5 | | 1 | m | 2.50 |

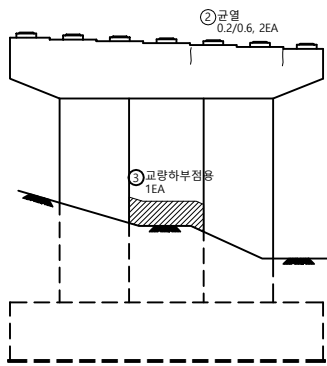
| 교각 | | | | | | | | | |
|---|---|---|---|---|---|---|---|---|---|
| P5 | | | | | | | | | |

| 교각 | | | | | | | | | |
|---|---|---|---|---|---|---|---|---|---|
| 1 | 구 | 교각 | 균열 | 0.2 | 0.7 | | 1 | m | 0.70 |
| 2 | 구 | 교각 | 균열 | 0.2 | 0.6 | | 2 | m | 1.20 |

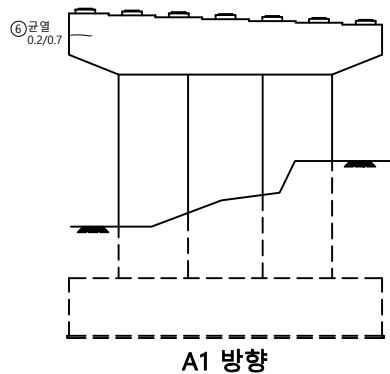
| 교각 | | | | | | | | | |
|---|---|---|---|---|---|---|---|---|---|
| P8 | | | | | | | | | |

| 교각 | | | | | | | | | |
|---|---|---|---|---|---|---|---|---|---|
| 6 | 구 | 교각 | 균열 | 0.2 | 0.7 | | 1 | m | 0.70 |
| 8 | 구 | 교각 | 균열 | 0.2 | 0.5 | | 1 | m | 0.50 |

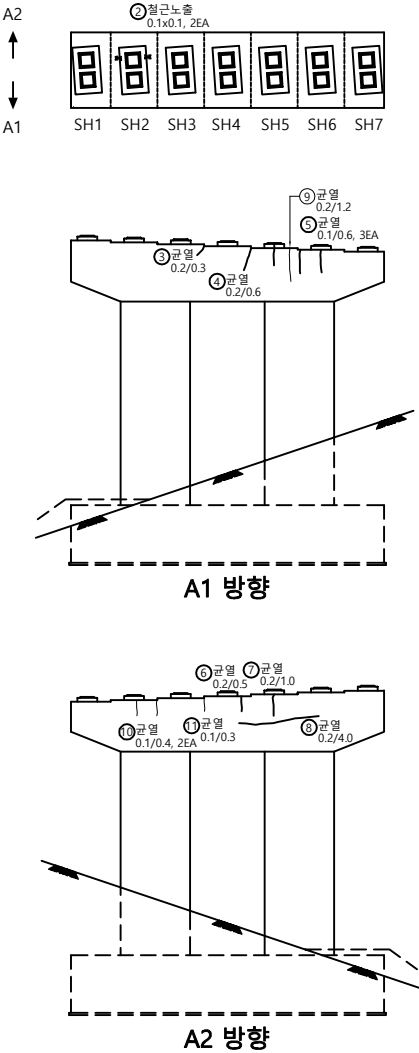
| 교각 | | | | | | | | | | | |
|---|---|---|---|---|---|---|---|---|---|---|--|
| P9 | | | | | | | | | | | |

| 교각 | | | | | | | | | | | |
|---|---|---|---|---|---|---|---|---|---|---|--|
| 1 | 구 | 교각 | 균열 | 0.2 | 0.7 | | 2 | m | 1.40 | | |
| 3 | 구 | 교각 | 균열 | 0.2 | 0.3 | | 1 | m | 0.30 | | |
| 4 | 구 | 교각 | 균열 | 0.2 | 0.6 | | 1 | m | 0.60 | | |
| 5 | 구 | 교각 | 균열 | 0.1 | 0.6 | | 3 | m | 1.80 | | |
| 6 | 구 | 교각 | 균열 | 0.2 | 0.5 | | 1 | m | 0.50 | | |
| 7 | 구 | 교각 | 균열 | 0.2 | 1.0 | | 1 | m | 1.00 | | |
| 8 | 구 | 교각 | 균열 | 0.2 | 4.0 | | 1 | m | 4.00 | | |
| 9 | 구 | 교각 | 균열 | 0.2 | 1.2 | | 1 | m | 1.20 | | |
| 10 | 구 | 교각 | 균열 | 0.1 | 0.4 | | 2 | m | 0.80 | | |
| 11 | 구 | 교각 | 균열 | 0.1 | 0.3 | | 1 | m | 0.30 | | |

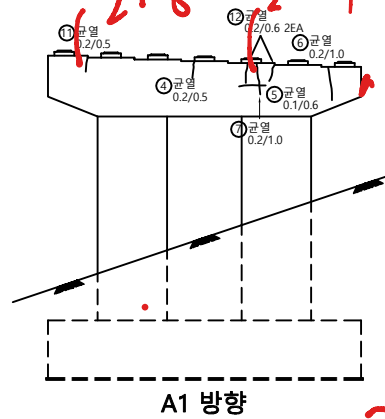
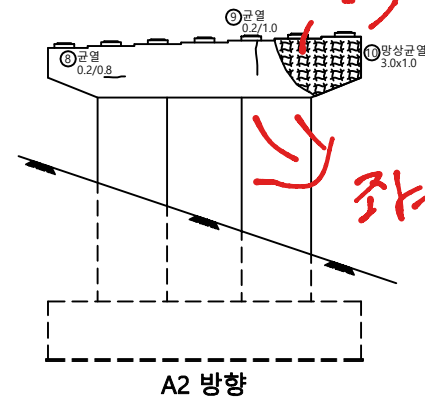
| 번호 | 신/구 | 부재명 | 손상현황 | 손상규모 | | | | | 비고 |
|---|---|---|---|---|---|---|---|---|---|
| 1 | 구 | 교각 | 균열 | 0.2 | 1.5 | | 1 | m | 1.50 |
| 2 | 구 | 교각 | 균열 | 0.2 | 0.7 | | 1 | m | 0.70 |
| 3 | 구 | 교각 | 균열 | 0.2 | 1.5 | | 1 | m | 1.50 |
| 10 | 구 | 교각 | 망상균열 | 0.2 | 3.0 | 1.0 | 1 | m | 3.00 |
