# 용소교(부산) 교면포장 S1

2023년 부산울산고속도로 정밀안전점검 및 성능평가용역

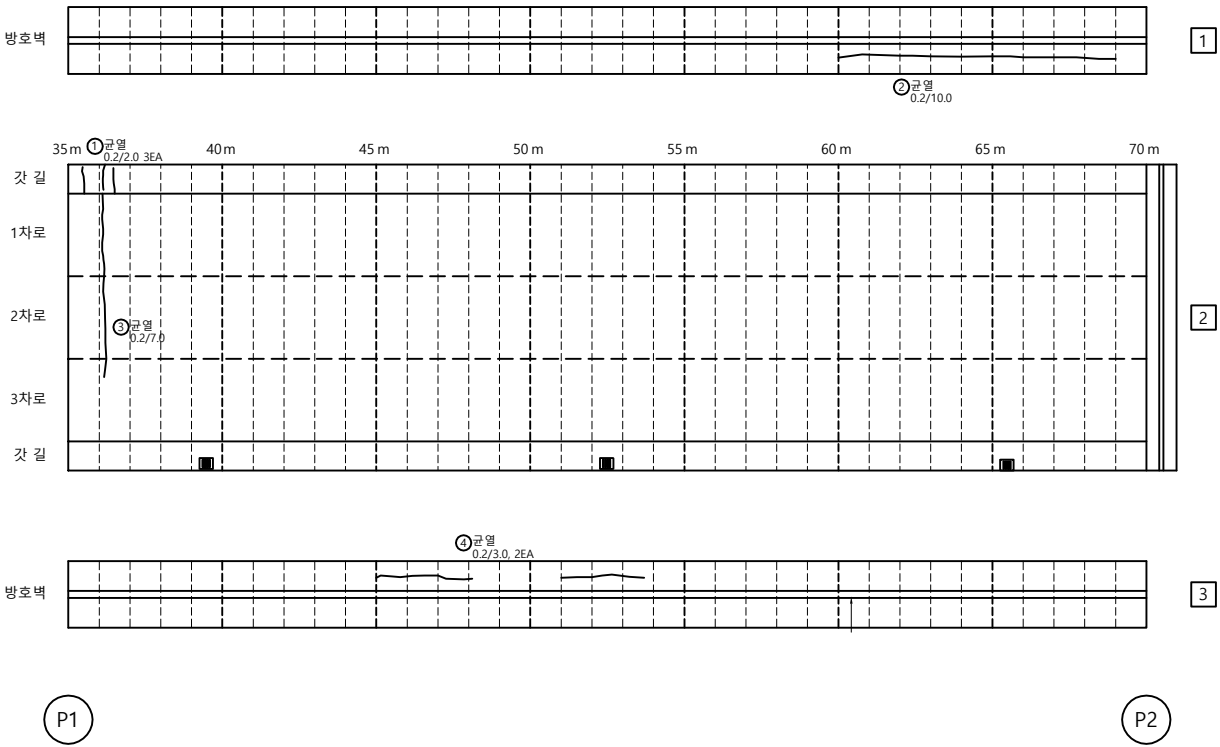
| 번호 | 선/구 | 부재명 | 손상현황 | 손상규모 | | | | | 비고 |
|---|---|---|---|---|---|---|---|---|---|
| 1 | 구 | 교면포장 | 모장균열 | 0.2 | 2.0 | | 3 | m | 6.00 |
| 2 | 구 | 방호벽 | 균열 | 0.2 | 10.0 | | 1 | m | 10.00 |
| 3 | 구 | 교면포장 | 모장균열 | 0.2 | 7.0 | | 1 | m | 7.00 |
| 4 | 구 | 방호벽 | 균열 | 0.2 | 3.0 | | 2 | m | 6.00 |

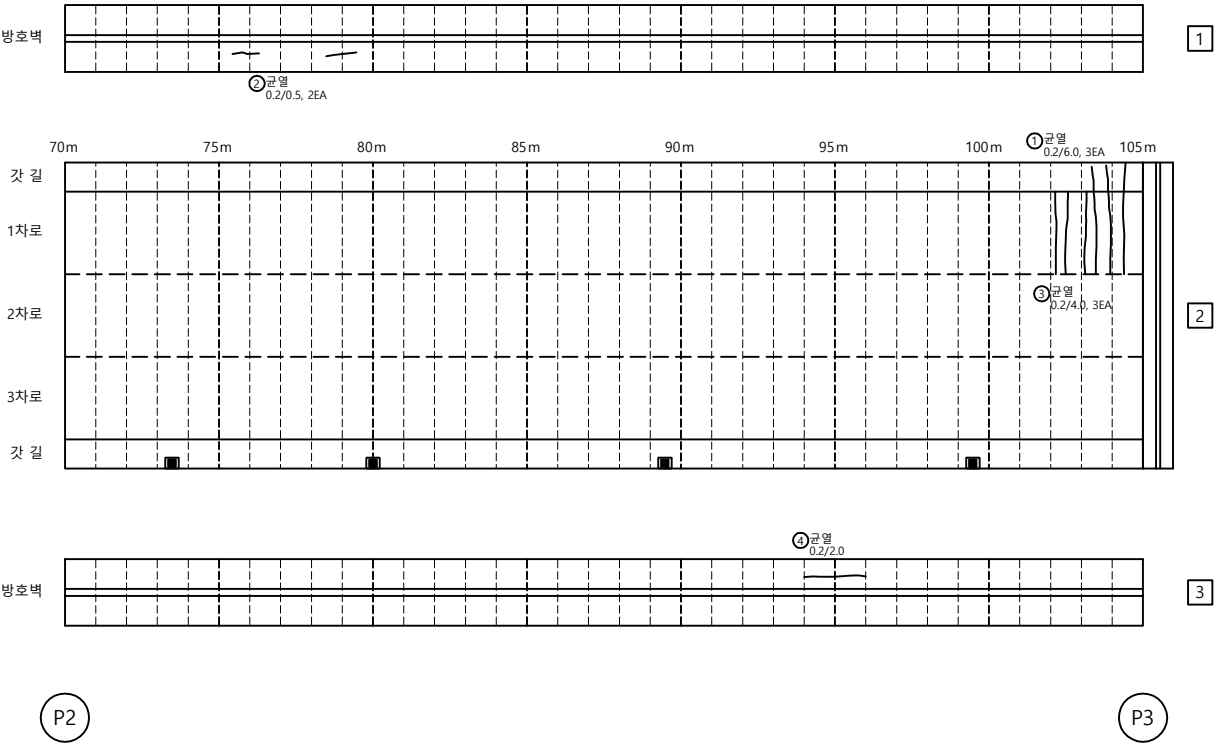
| 변호 | 신/구 | 부재명 | 손상현황 | 손상규모 | | | | | 비고 |
|---|---|---|---|---|---|---|---|---|---|
| 1 | 구 | 교면포장 | 포장균열 | 0.2 | 6.0 | | 3 | m | 18.00 |
| 2 | 구 | 방호벽 | 균열 | 0.2 | 0.5 | | 2 | m | 1.00 |
| 3 | 구 | 교면포장 | 포장균열 | 0.2 | 4.0 | | 3 | m | 12.00 |
| 4 | 구 | 방호벽 | 균열 | 0.2 | 2.0 | | 1 | m | 2.00 |

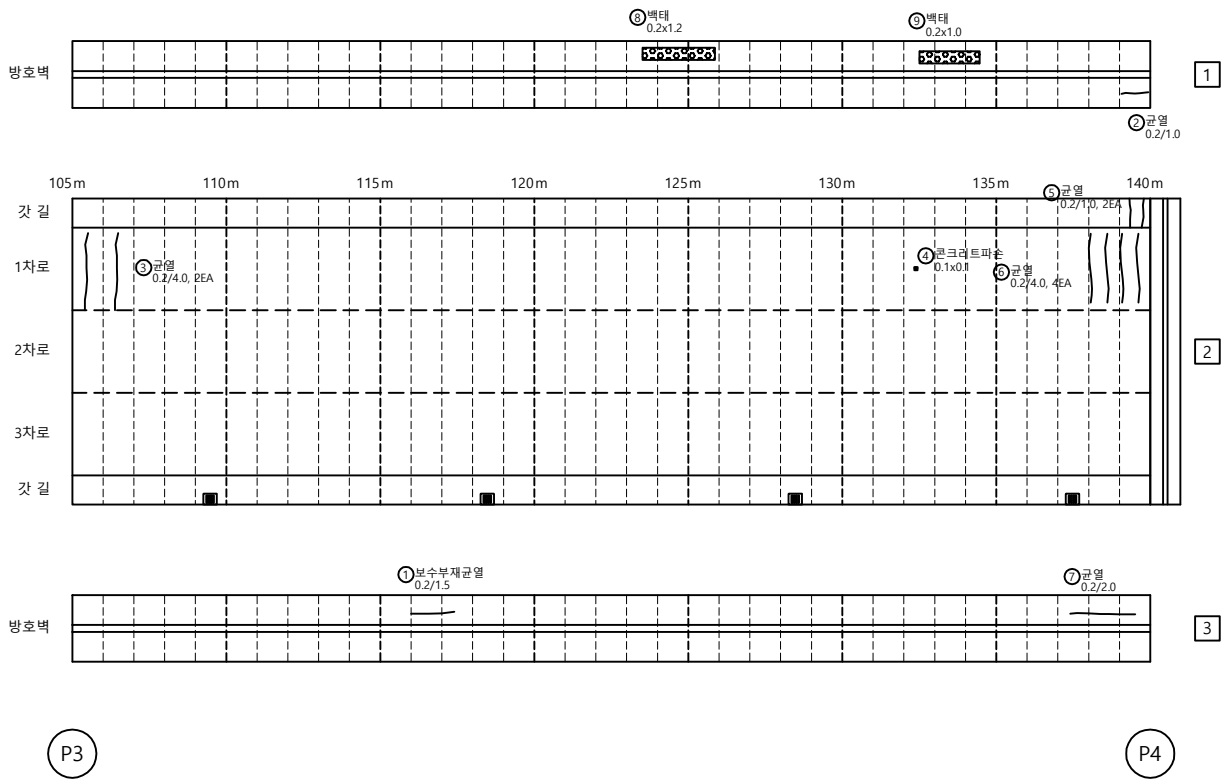
| 변호 | 신/구 | 부재명 | 손 상 현 황 | 손 상 규 모 | | | | | 비고 |
|---|---|---|---|---|---|---|---|---|---|
| 1 | 구 | 방호벽 | 보수부재균열 | 0.2 | 1.5 | | 1 | m | 1.50 |
| 2 | 구 | 방호벽 | 균열 | 0.2 | 1.0 | | 1 | m | 1.00 |
| 3 | 구 | 교면포장 | 포장균열 | 0.2 | 4.0 | | 2 | m | 8.00 |
| 5 | 구 | 교면포장 | 포장균열 | 0.2 | 1.0 | | 2 | m | 2.00 |
| 6 | 구 | 교면포장 | 포장균열 | 0.2 | 4.0 | | 4 | m | 16.00 |
| 7 | 구 | 방호벽 | 균열 | 0.2 | 2.0 | | 1 | m | 2.00 |

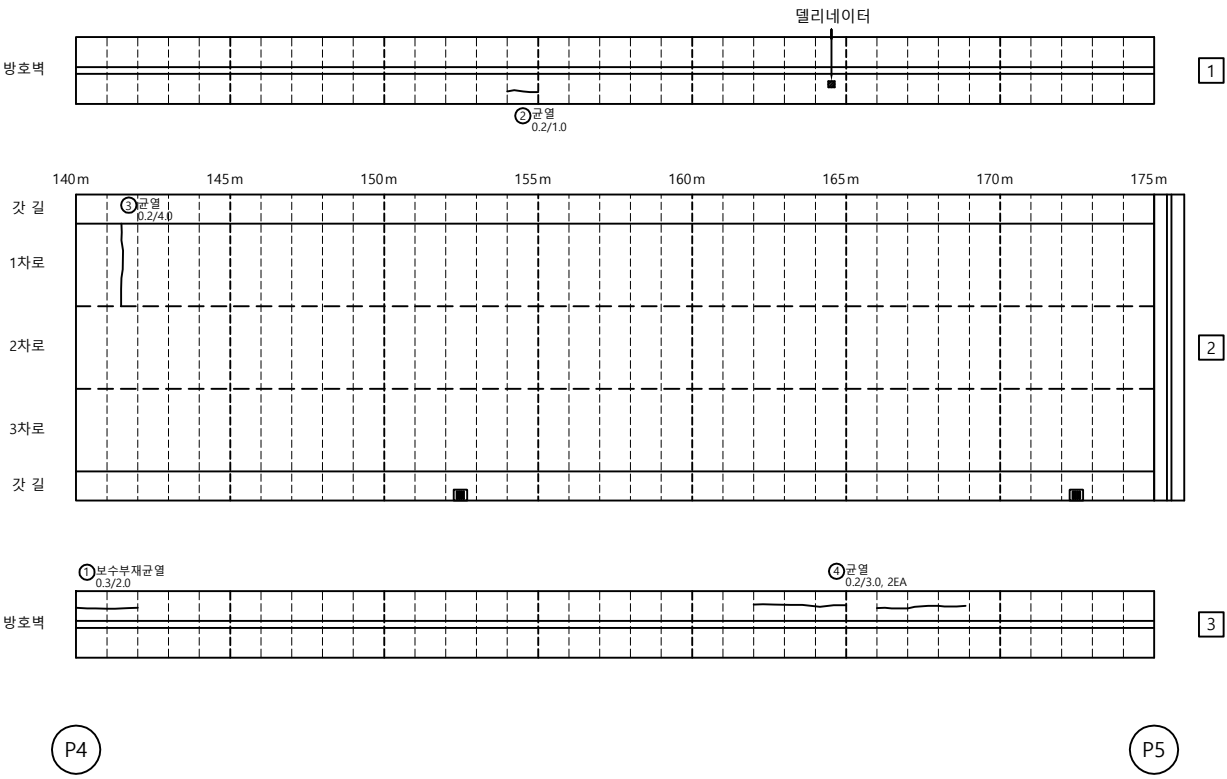
| 번호 | 선/구 | 부재명 | 손 상 현 황 | 손 상 규 모 | | | | | | 비고 |
|---|---|---|---|---|---|---|---|---|---|---|
| 1 | 구 | 방호벽 | 보수부재균열 | 0.3 | 2.0 | | 1 | m | 2.00 | |
| 2 | 구 | 방호벽 | 균열 | 0.2 | 1.0 | | 1 | m | 1.00 | |
| 3 | 구 | 교면포장 | 모래균열 | 0.2 | 4.0 | | 1 | m | 4.00 | |
| 4 | 구 | 방호벽 | 균열 | 0.2 | 3.0 | | 2 | m | 6.00 | |

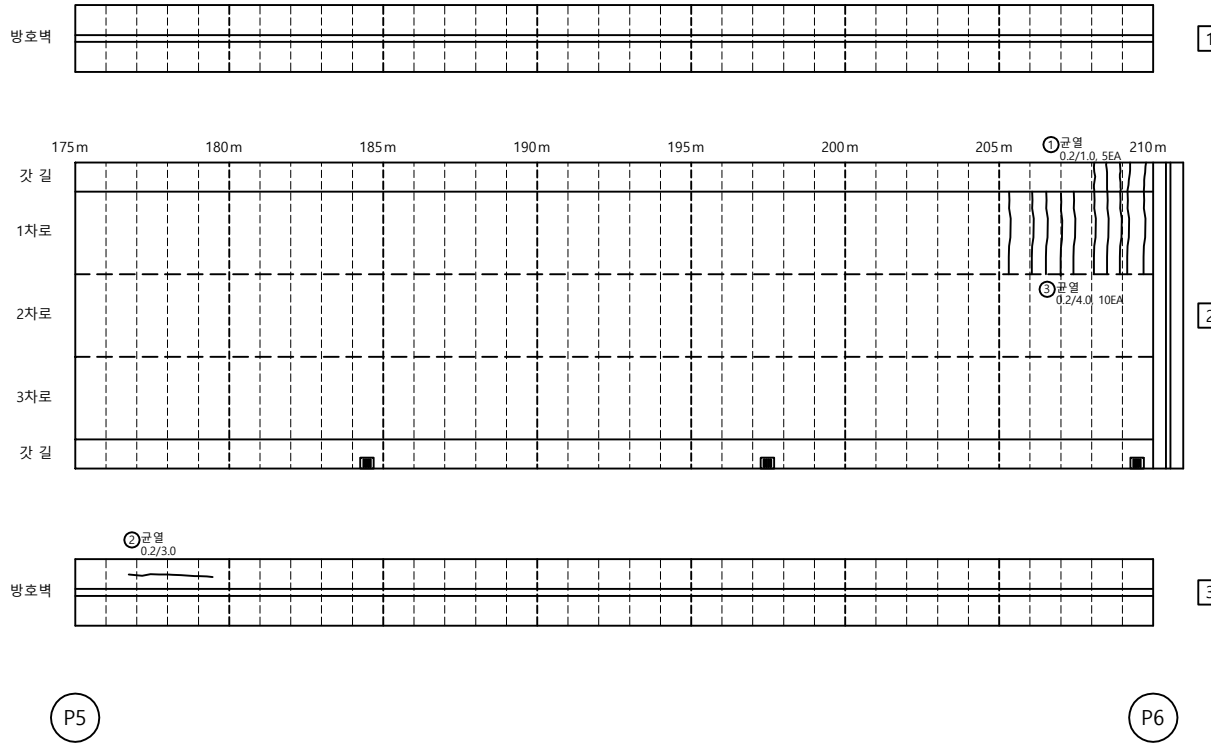
| 변호 | 신/구 | 부재명 | 손 상 현 황 | 손 상 규 모 | | | | | 비고 |
|---|---|---|---|---|---|---|---|---|---|
| 1 | 구 | 교면포장 | 포장균열 | 0.2 | 1.0 | | 5 | m | 5.00 |
| 2 | 구 | 방호벽 | 균열 | 0.2 | 3.0 | | 1 | m | 3.00 |
| 3 | 신 | 교면포장 | 포장균열 | 0.2 | 4.0 | | 10 | m | 40.00 |

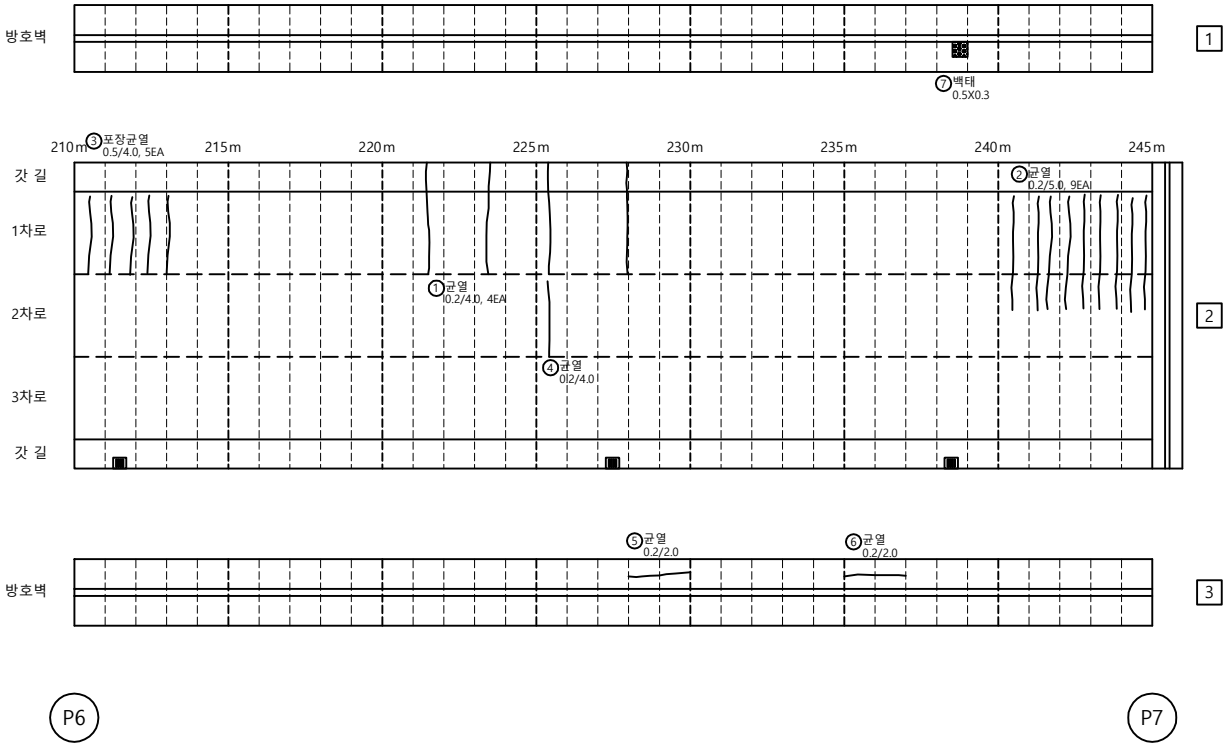
| 번호 | 신/구 | 부재명 | 손 상 현 황 | 손 상 규 모 | | | | | 비고 |
|---|---|---|---|---|---|---|---|---|---|
| 1 | 구 | 교면포장 | 포장균열 | 0.2 | 4.0 | | 4 | m | 16.00 |
| 2 | 신 | 교면포장 | 포장균열 | 0.5 | 5.0 | | 9 | m | 45.00 |
| 3 | 신 | 교면포장 | 포장균열 | 0.5 | 4.0 | | 5 | m | 20.00 |
| 4 | 구 | 교면포장 | 포장균열 | 0.2 | 4.0 | | 1 | m | 4.00 |
| 5 | 구 | 방호벽 | 균열 | 0.2 | 2.0 | | 1 | m | 2.00 |
| 6 | 구 | 방호벽 | 균열 | 0.2 | 2.0 | | 1 | m | 2.00 |

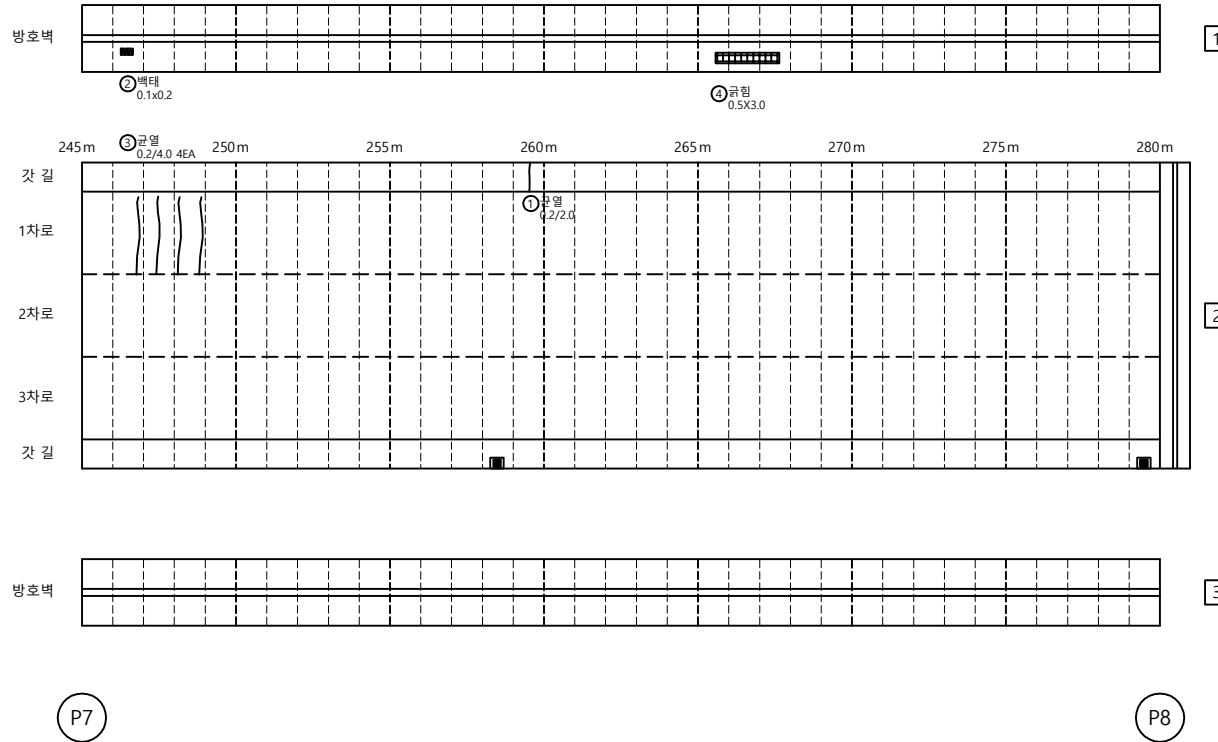
| 변호 | 신/구 | 부재명 | 손 상 현 황 | 손 상 규 모 | | | | | 비고 |
|---|---|---|---|---|---|---|---|---|---|
| 1 | 구 | 교면포장 | 포장균열 | 0.2 | 2.0 | | 1 | m | 2.00 |
| 3 | 신 | 교면포장 | 포장균열 | 0.2 | 4.0 | | 4 | m | 16.00 |
| 4 | 신 | 방호벽 | 균열 | | 0.5 | 3.0 | 1 | m <sup>2</sup> | 1.50 |

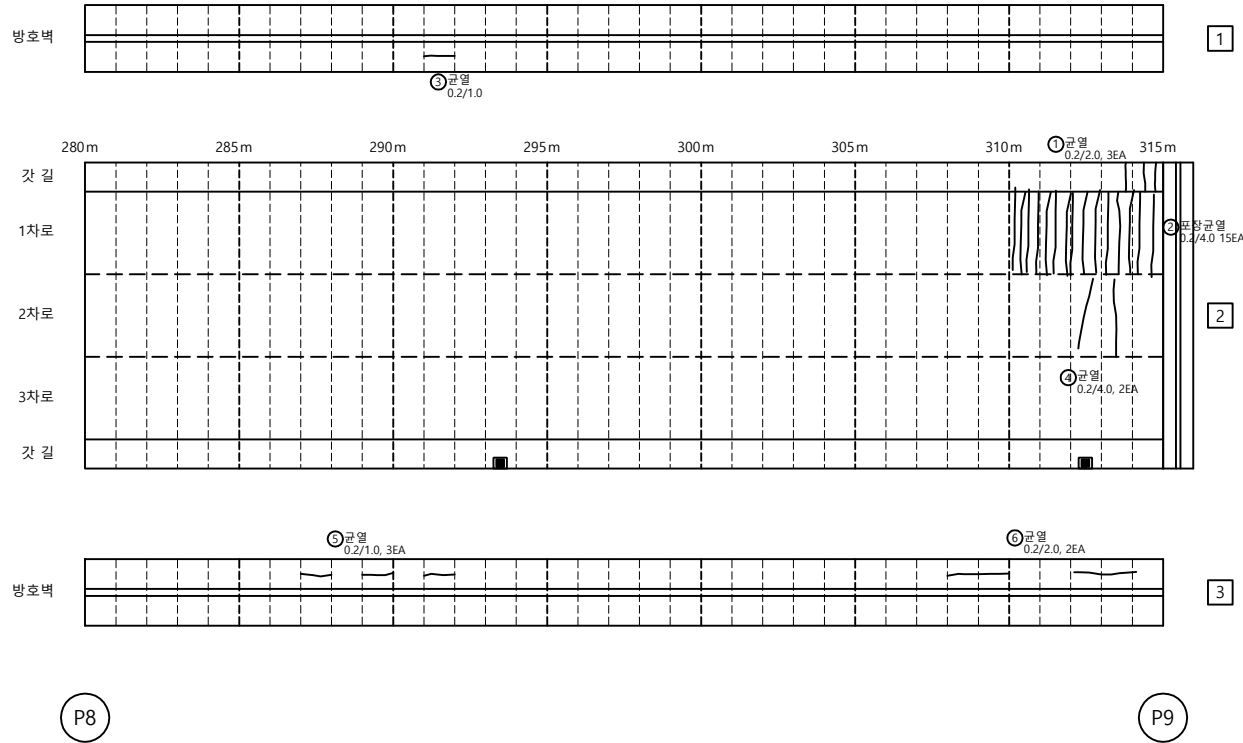
| 교면포장 S9 | | | | | | | | | |

| 교면포장 S9 | | | | | | | | | |
|---|---|---|---|---|---|---|---|---|---|
| 1 | 신 | 교면포장 | 포장균열 | 0.2 | 2.0 | | 3 | m | 6.00 |
| 2 | 신 | 교면포장 | 포장균열 | 0.2 | 4.0 | | 15 | m | 60.00 |
| 3 | 구 | 방호벽 | 균열 | 0.2 | 1.0 | | 1 | m | 1.00 |
| 4 | 구 | 교면포장 | 포장균열 | 0.2 | 4.0 | | 2 | m | 8.00 |
| 5 | 구 | 방호벽 | 균열 | 0.2 | 1.0 | | 3 | m | 3.00 |
| 6 | 구 | 방호벽 | 균열 | 0.2 | 2.0 | | 2 | m | 4.00 |

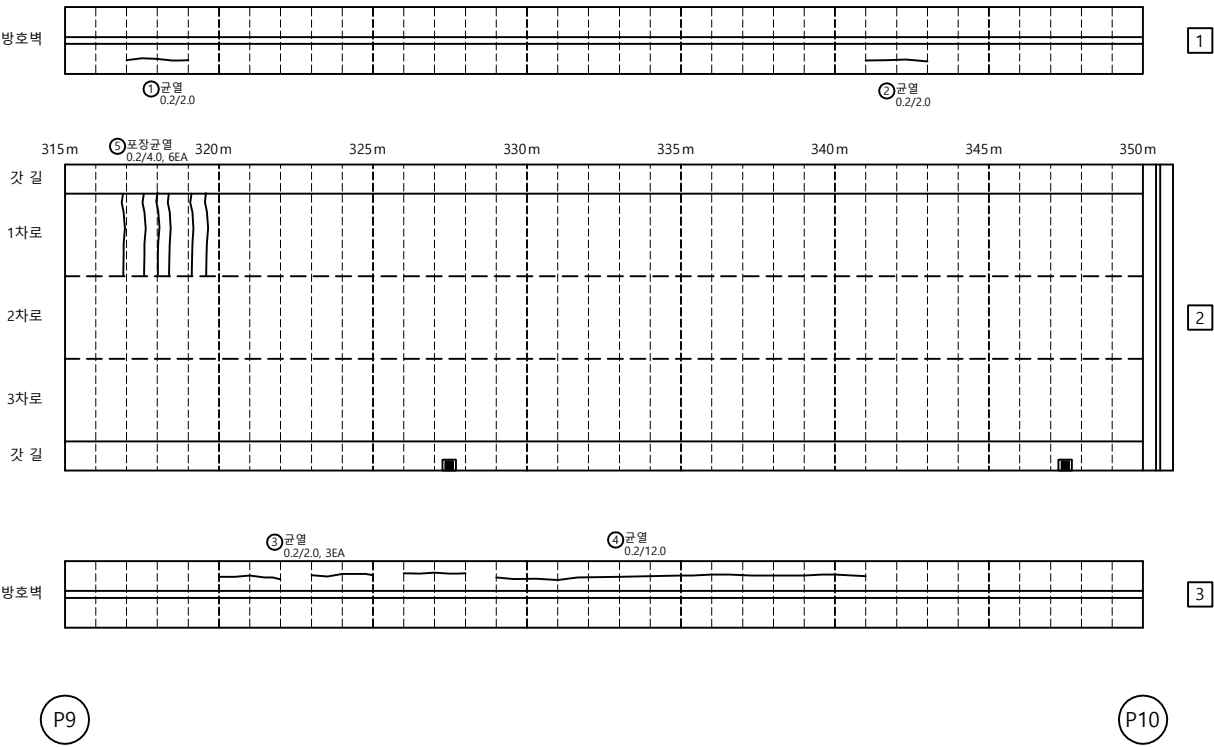
| 번호 | 신/구 | 부재명 | 손 상 현 황 | 손 상 규 모 | | | | | 비고 |
|---|---|---|---|---|---|---|---|---|---|
| 1 | 구 | 방호벽 | 균열 | 0.2 | 2.0 | | 1 | m | 2.00 |
| 2 | 구 | 방호벽 | 균열 | 0.2 | 2.0 | | 1 | m | 2.00 |
| 3 | 구 | 방호벽 | 균열 | 0.2 | 2.0 | | 3 | m | 6.00 |
| 4 | 구 | 방호벽 | 균열 | 0.2 | 12.0 | | 1 | m | 12.00 |

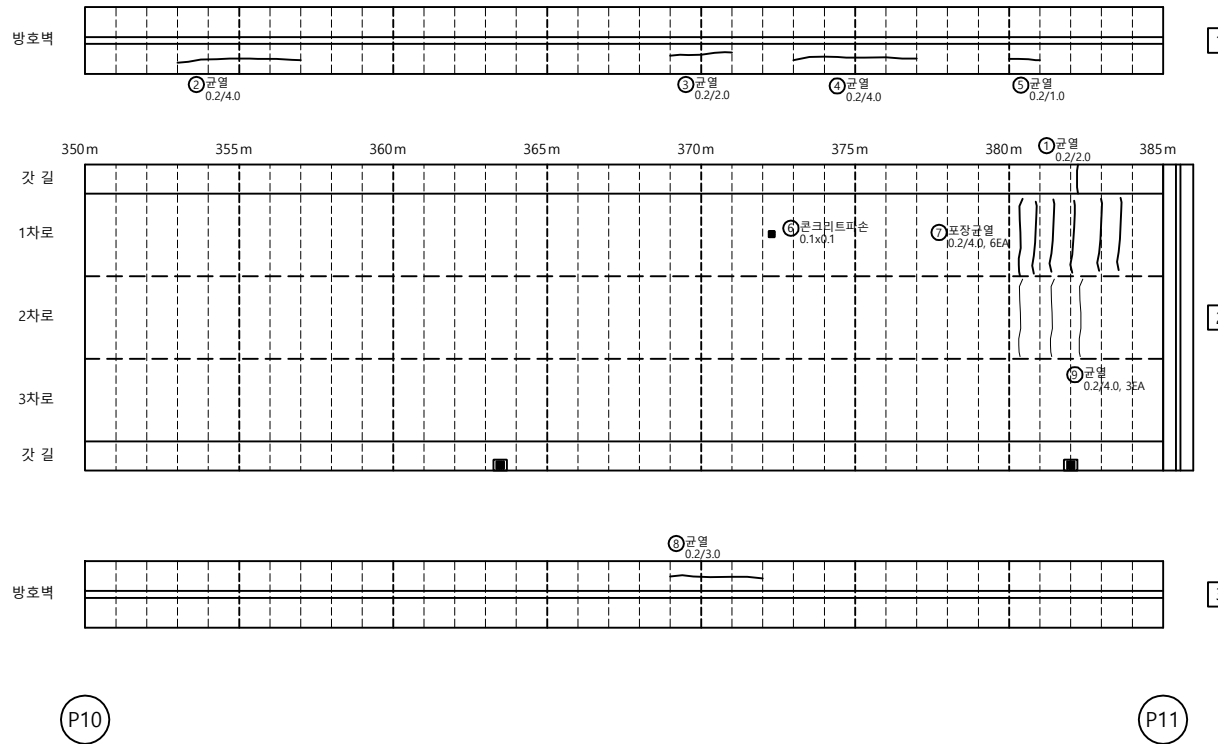
| 번호 | 신/구 | 부재명 | 손 상 현 황 | 손 상 규 모 | | | | | 비고 |
|---|---|---|---|---|---|---|---|---|---|
| 1 | 구 | 교면포장 | 포장균열 | 0.2 | 2.0 | | 1 | m | 2.00 |
| 2 | 구 | 방호벽 | 균열 | 0.2 | 4.0 | | 1 | m | 4.00 |
| 3 | 구 | 방호벽 | 균열 | 0.2 | 2.0 | | 1 | m | 2.00 |
| 4 | 구 | 방호벽 | 균열 | 0.2 | 4.0 | | 1 | m | 4.00 |
| 5 | 구 | 방호벽 | 균열 | 0.2 | 1.0 | | 1 | m | 1.00 |
| 7 | 신 | 교면포장 | 포장균열 | 0.2 | 4.0 | | 6 | m | 24.00 |
| 8 | 구 | 방호벽 | 균열 | 0.2 | 3.0 | | 1 | m | 3.00 |
| 9 | 구 | 교면포장 | 포장균열 | 0.2 | 4.0 | | 3 | m | 12.00 |

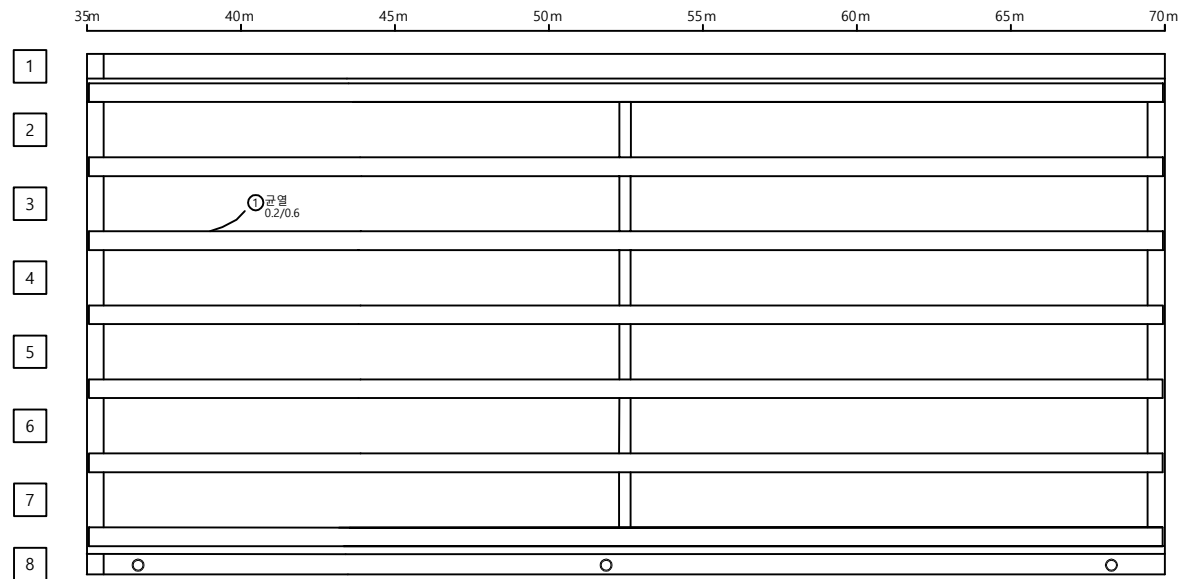
| 번호 | 신/구 | 부재명 | 손 상 현 경 | 손 상 규 모 | | | | | | 비고 |
|---|---|---|---|---|---|---|---|---|---|---|
| 1 | 구 | 바닥판 | 균열 | 0.2 | 0.6 | | 1 | m | 0.60 | |

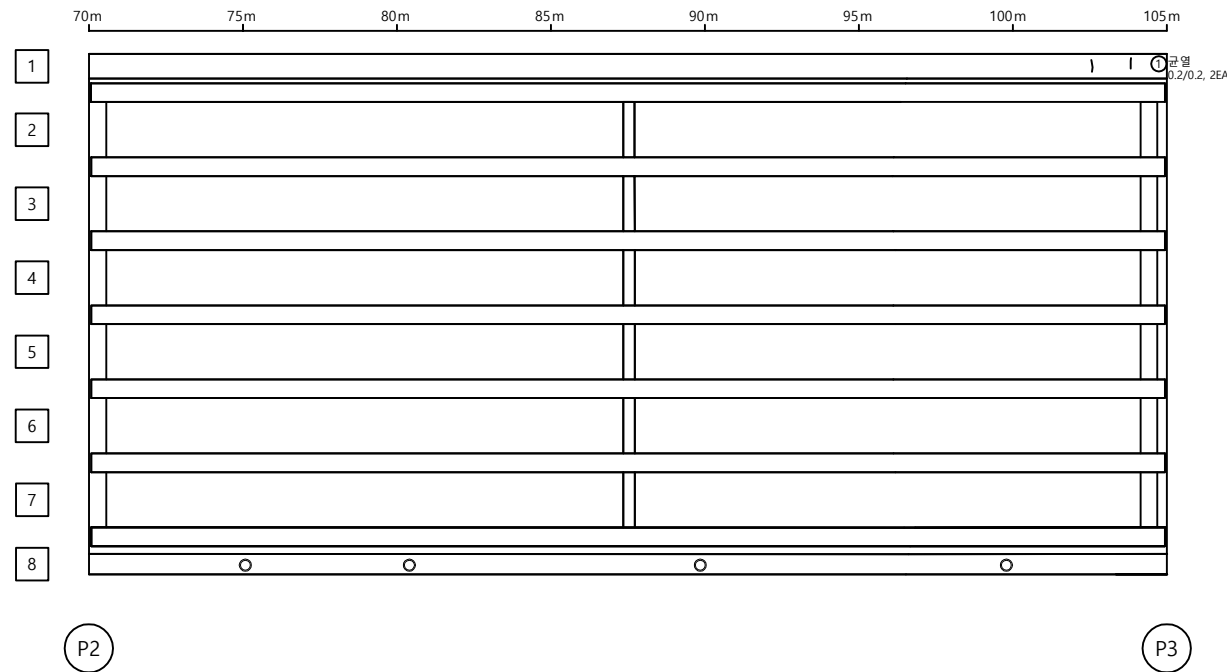
| 바닥판 | | | | | | | | | | |
|---|---|---|---|---|---|---|---|---|---|---|
| 1 | 구 | 바닥판 | 균열 | 0.2 | 0.2 | | 2 | m | 0.40 | |

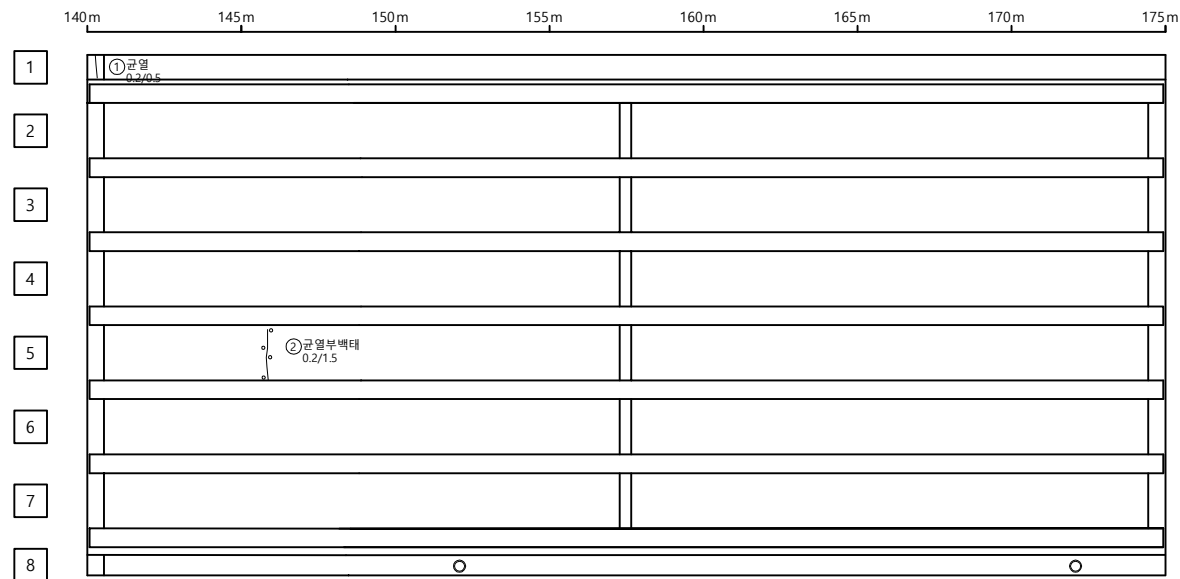
| 바닥판 | | | | | | | | | |
|---|---|---|---|---|---|---|---|---|---|
| 1 | 구 | 배닥판 | 균열 | 0.2 | 0.5 | | 1 | m | 0.50 |
| 2 | 구 | 배닥판 | 균열부백태 | 0.2 | 1.5 | | 1 | m | 1.50 |

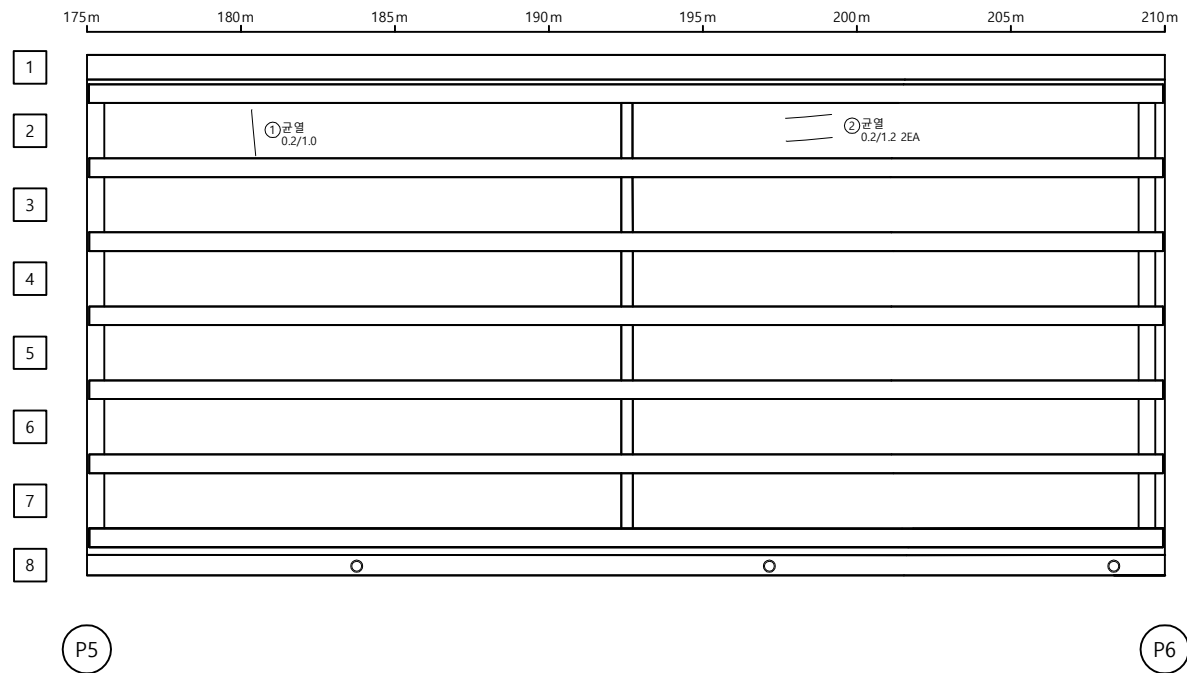
| 바닥판 | | | | | | | | | | |
|---|---|---|---|---|---|---|---|---|---|---|
| 1 | 구 | 배덕판 | 균열 | 0.2 | 1.0 | | 1 | m | 1.00 | |
| 2 | 구 | 배덕판 | 균열 | 0.2 | 1.2 | | 2 | m | 2.40 | |

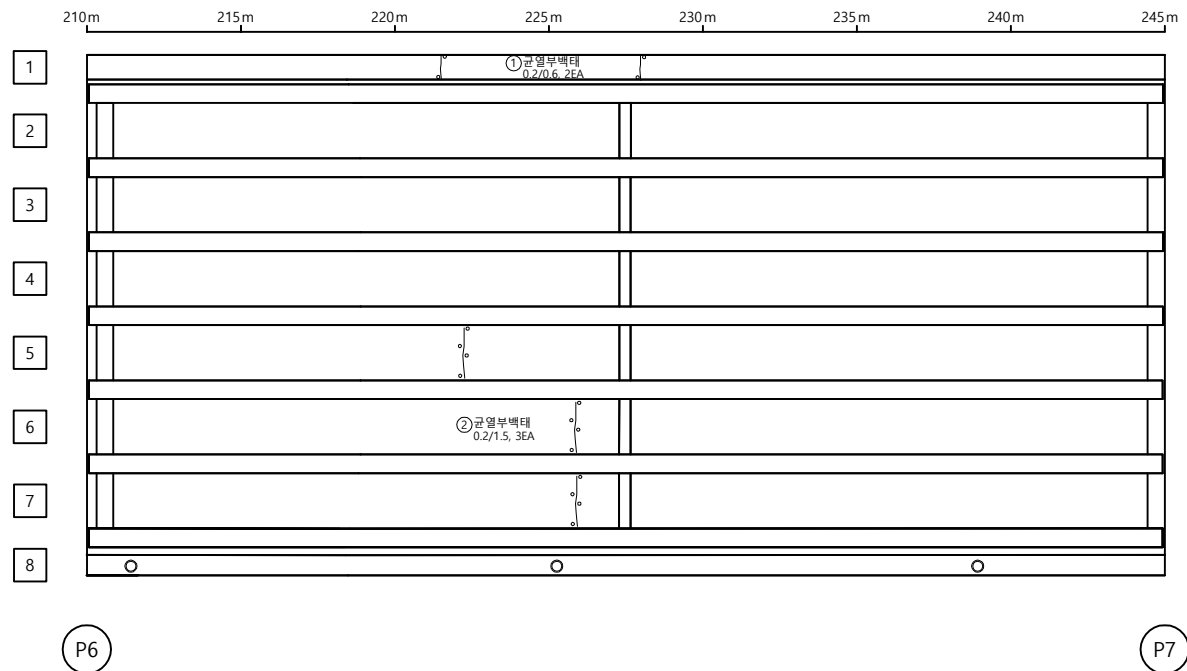
| 바닥판 | | | | | | | | | | |
|---|---|---|---|---|---|---|---|---|---|---|
| 1 | 구 | 바닥판 | 균열부백태 | 0.2 | 0.6 | | 2 | m | 1.20 | |
| 2 | 구 | 바닥판 | 균열부백태 | 0.2 | 1.5 | | 3 | m | 4.50 | |

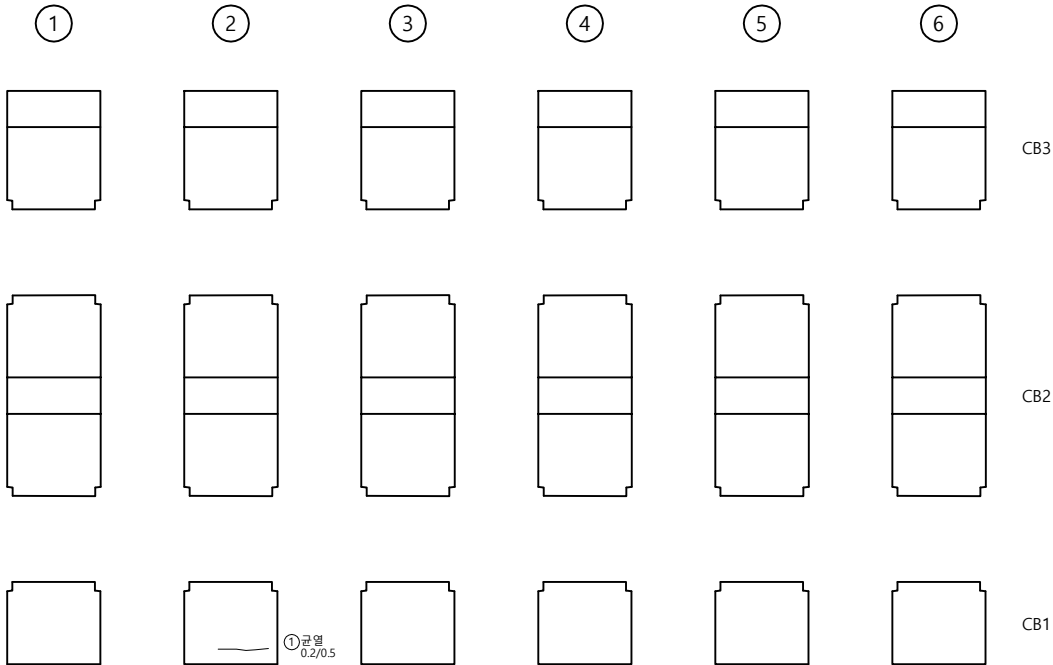
P5

| 가로보 | | | | | | | | | |
|---|---|---|---|---|---|---|---|---|---|
| 1 | 구 | 가로보 | 균열 | 0.2 | 0.5 | | 1 | m | 0.50 |

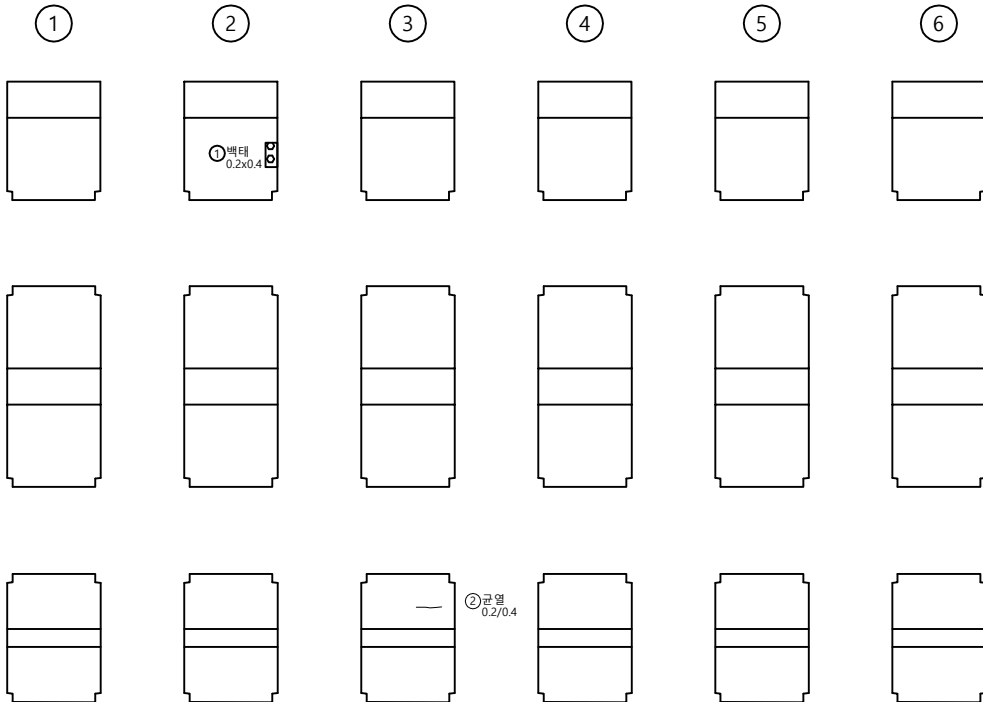
P7

| 가로보 | | | | | | | | | | |
|---|---|---|---|---|---|---|---|---|---|---|
| 2 | 구 | 가로보 | 균열 | 0.2 | 0.4 | | 1 | m | 0.40 | |

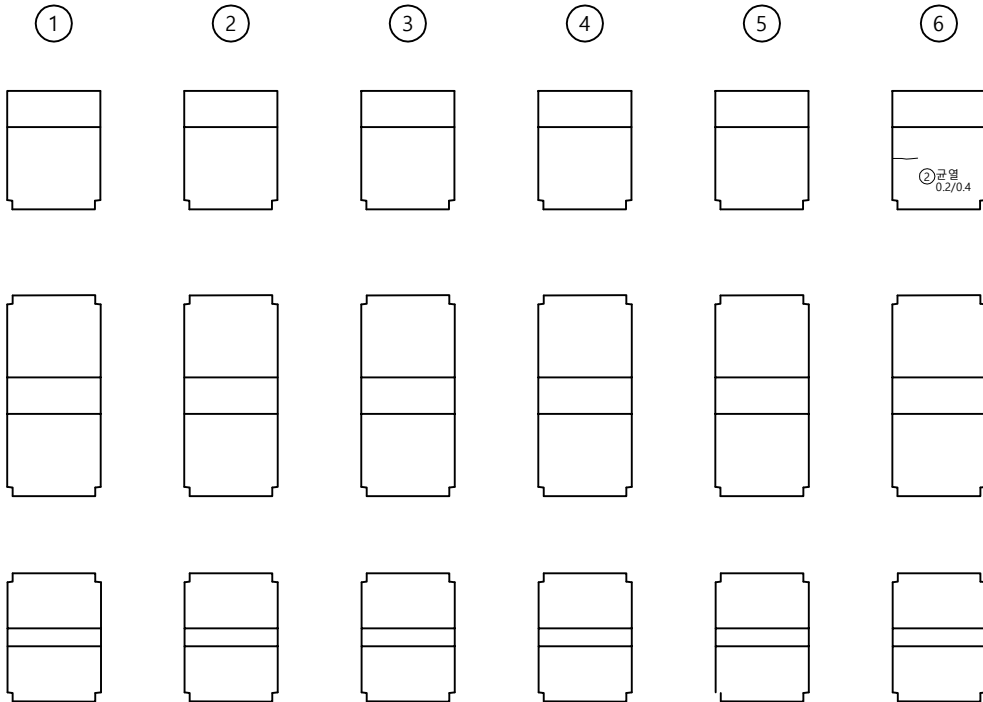
P9

| 번호 | 신/구 | 부재명 | 손 상 현 황 | 손 상 규 모 | | | | | 비고 |
|---|---|---|---|---|---|---|---|---|---|
| 1 | 구 | 가로보 | 균열 | 0.2 | 0.4 | | 1 | m | 0.40 |

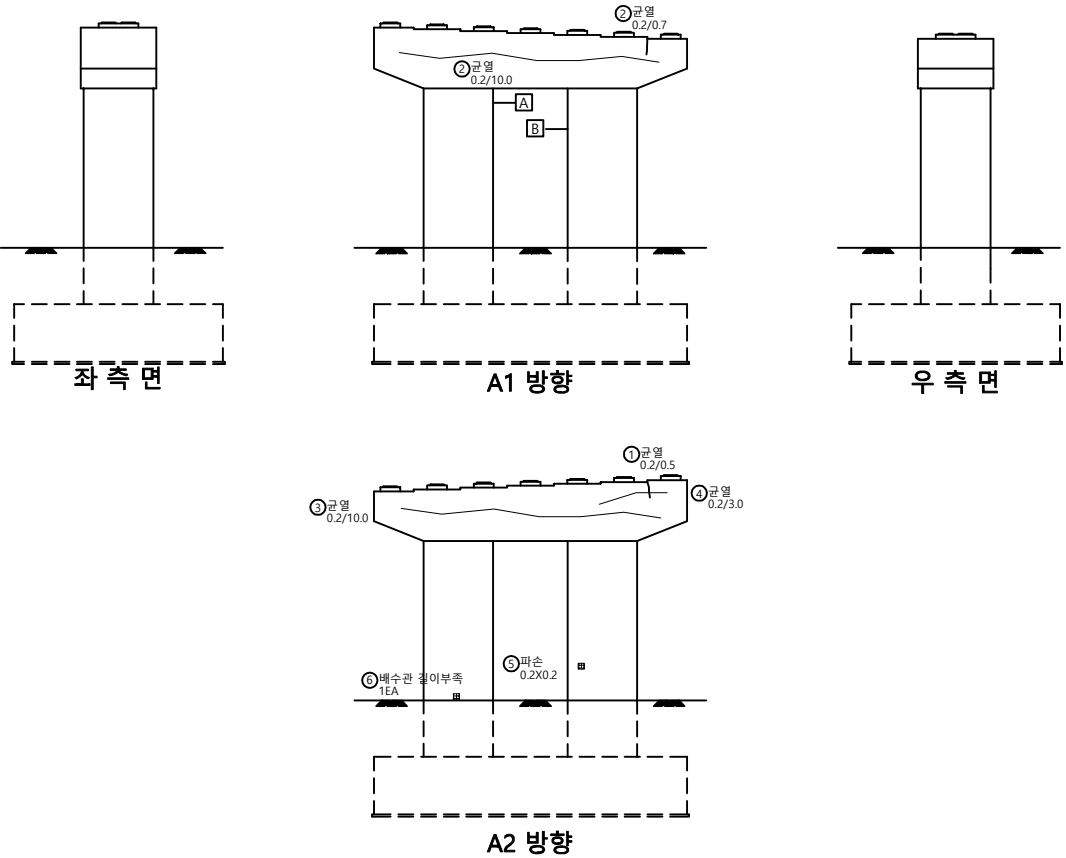
| 교각 | | | | | | | | | | |
|---|---|---|---|---|---|---|---|---|---|---|
| 1 | 구 | 교각 | 균열 | 0.2 | 0.5 | | 1 | m | 0.50 | |
| 2 | 구 | 교각 | 균열 | 0.2 | 10.0 | | 1 | m | 10.00 | |
| 3 | 구 | 교각 | 균열 | 0.2 | 10.0 | | 1 | m | 10.00 | |
| 4 | 구 | 교각 | 균열 | 0.2 | 3.0 | | 1 | m | 3.00 | |
| 7 | 신 | 교각 | 균열 | 0.2 | 0.7 | | 1 | m | 0.70 | |

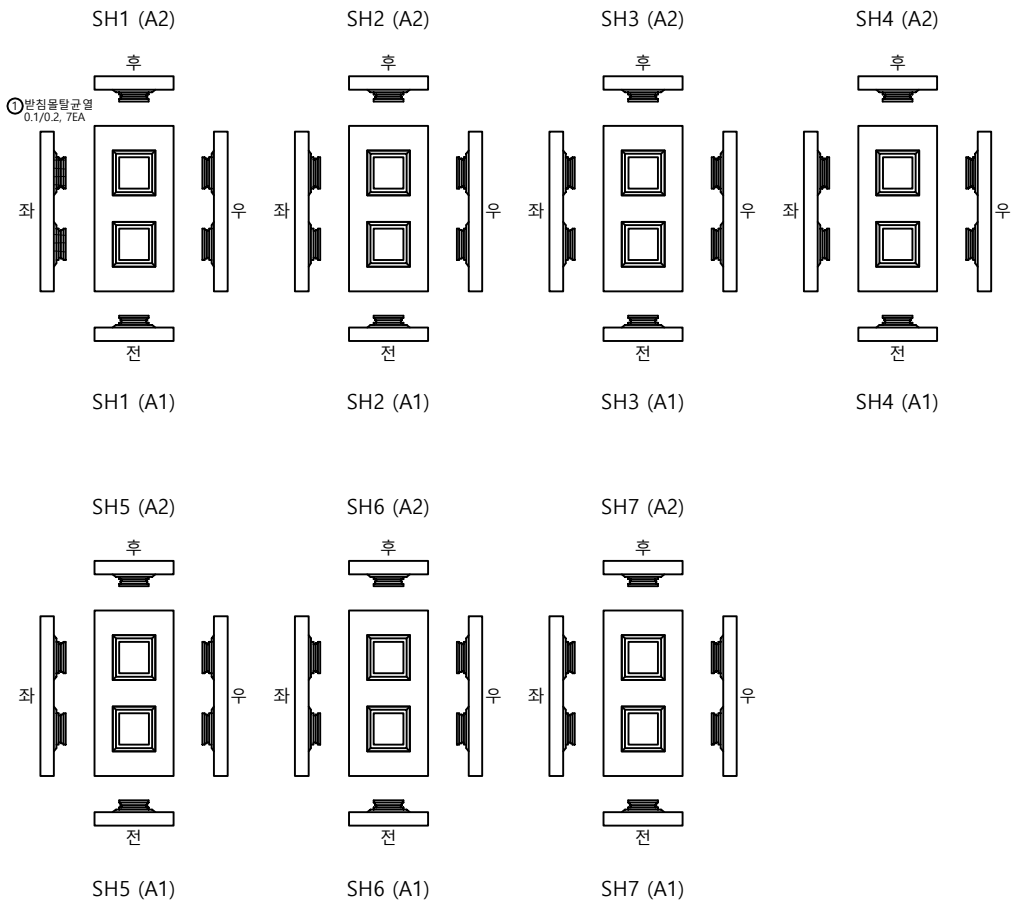
| 번호 | 선/구 | 부재명 | 손 상 현 황 | 손 상 규 모 | | | | | | 비고 |
|---|---|---|---|---|---|---|---|---|---|---|
| 1 | 구 | 교량받침 | 받침물탈 균열 | 0.1 | 0.2 | | 7 | m | 1.40 | |

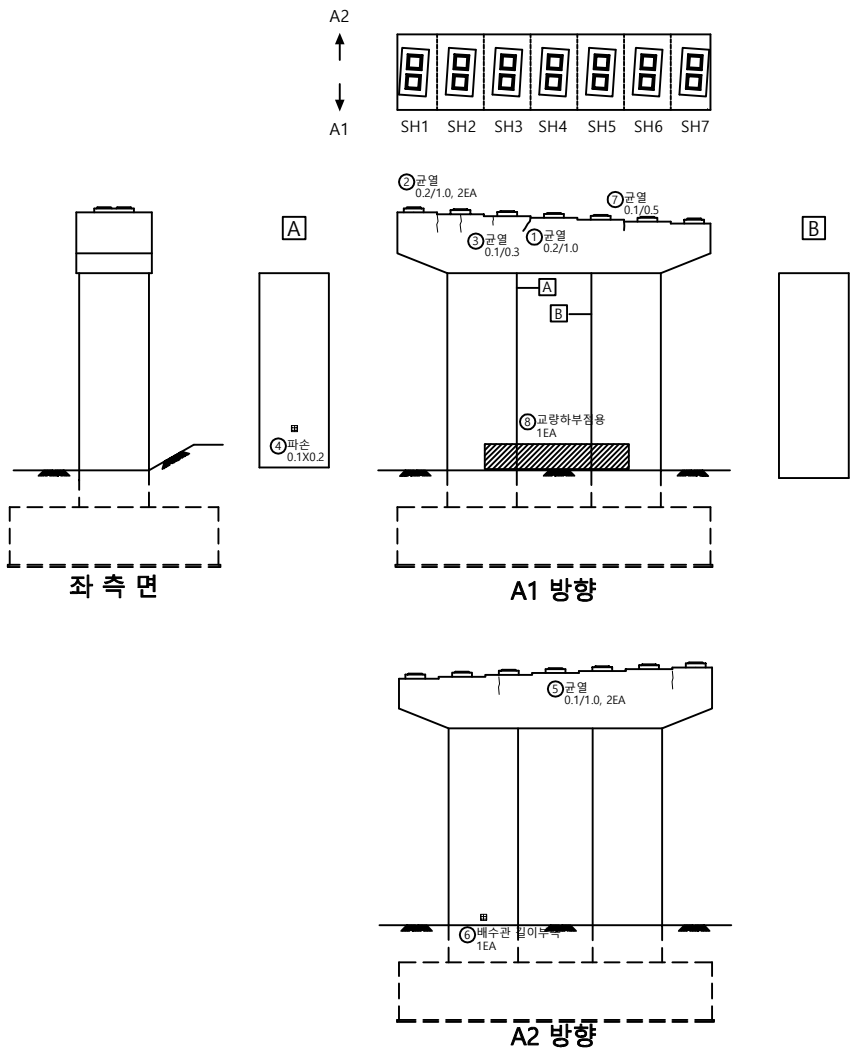
| 번호 | 선/구 | 부재명 | 손 상 현 황 | 손 상 규 모 | | | | | | 비고 |
|---|---|---|---|---|---|---|---|---|---|---|
| 1 | 구 | 교각 | 균열 | 0.2 | 1.0 | | 1 | m | 1.00 | |
| 2 | 구 | 교각 | 균열 | 0.2 | 1.0 | | 2 | m | 2.00 | |
| 3 | 구 | 교각 | 균열 | 0.1 | 0.3 | | 1 | m | 0.30 | |
| 5 | 구 | 교각 | 균열 | 0.1 | 1.0 | | 2 | m | 2.00 | |
| 7 | 선 | 교각 | 균열 | 0.1 | 0.5 | | 1 | m | 0.50 | |

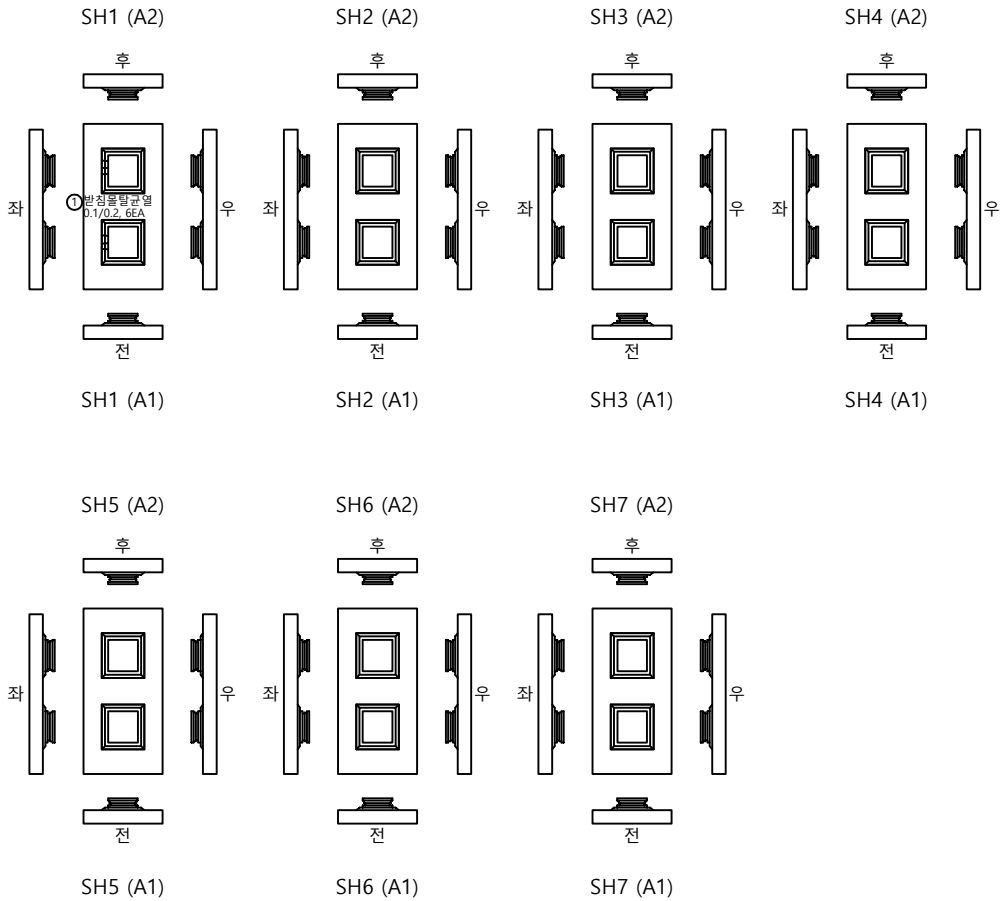
| 변호 | 신/구 | 부재명 | 손 상 원 인 | 손 상 규 모 | | | | | 비고 |
|---|---|---|---|---|---|---|---|---|---|
| 1 | 구 | 교량받침 | 받침물통 균열 | 0.1 | 0.2 | | 6 | m | 1.20 |

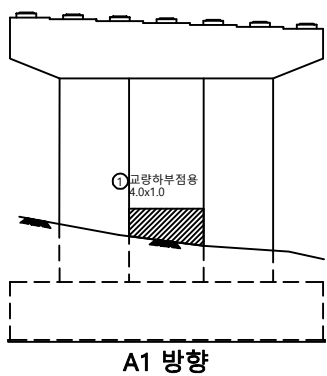
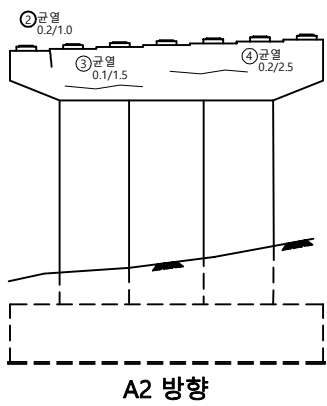
| | 철근노출 | | 소성변형 | | 들 뜸 | No. | 062 |

| 교각 | | | | | | | | | | |
|---|---|---|---|---|---|---|---|---|---|---|
| 2 | 구 | 교각 | 균열 | 0.2 | 1.0 | | 1 | m | 1.00 | |
| 3 | 구 | 교각 | 균열 | 0.1 | 1.5 | | 1 | m | 1.50 | |
| 4 | 구 | 교각 | 균열 | 0.2 | 2.5 | | 1 | m | 2.50 | |

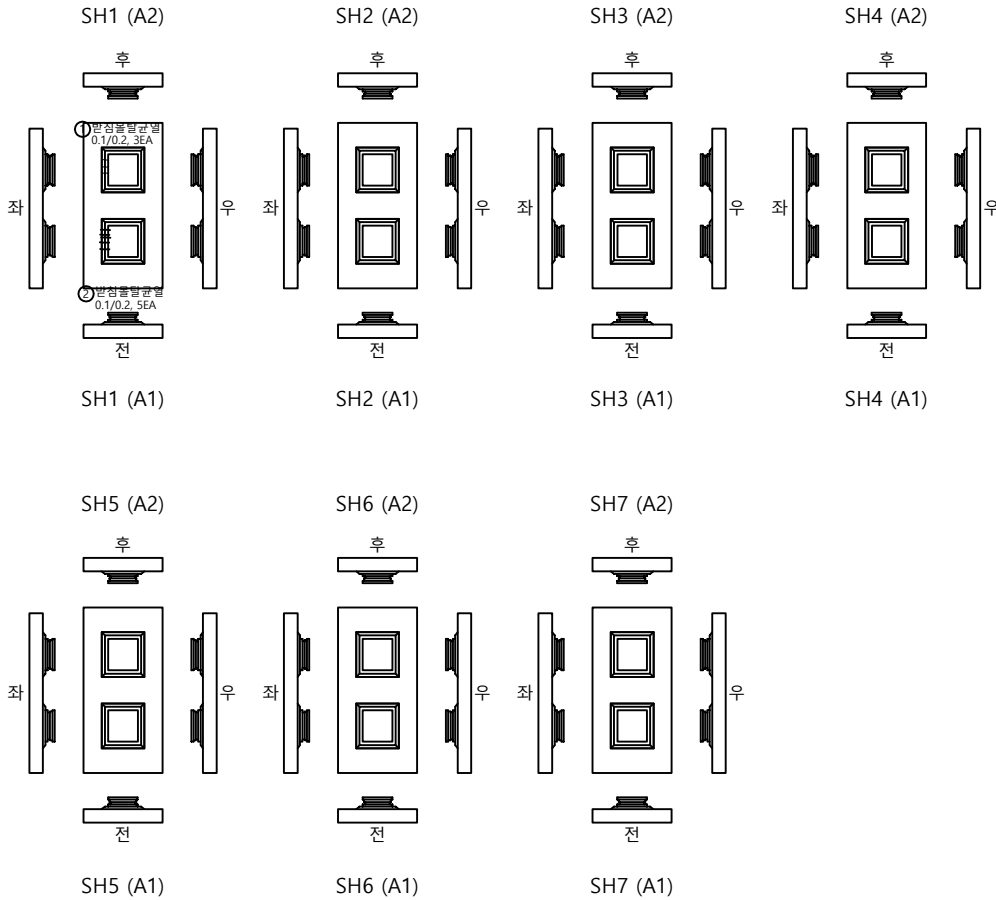
| 번호 | 선/구 | 부재명 | 손 상 현 황 | 손 상 규 모 | | | | | | 비고 |
|---|---|---|---|---|---|---|---|---|---|---|
| 1 | 구 | 교량받침 | 받침물받 균열 | 0.1 | 0.2 | | 3 | m | 0.60 | |
| 2 | 구 | 교량받침 | 받침물받 균열 | 0.1 | 0.2 | | 5 | m | 1.00 | |

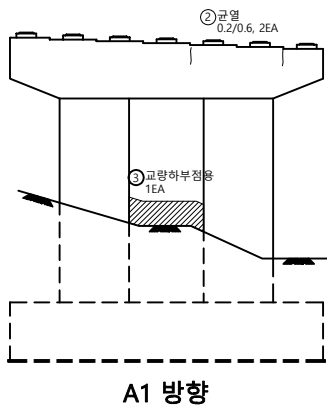
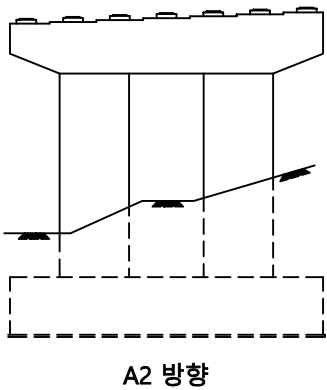
| 교각 | | | | | | | | | |
|---|---|---|---|---|---|---|---|---|---|
| P5 | | | | | | | | | |

| 교각 | | | | | | | | | |
|---|---|---|---|---|---|---|---|---|---|
| 1 | 구 | 교각 | 균열 | 0.2 | 0.7 | | 1 | m | 0.70 |
| 2 | 구 | 교각 | 균열 | 0.2 | 0.6 | | 2 | m | 1.20 |

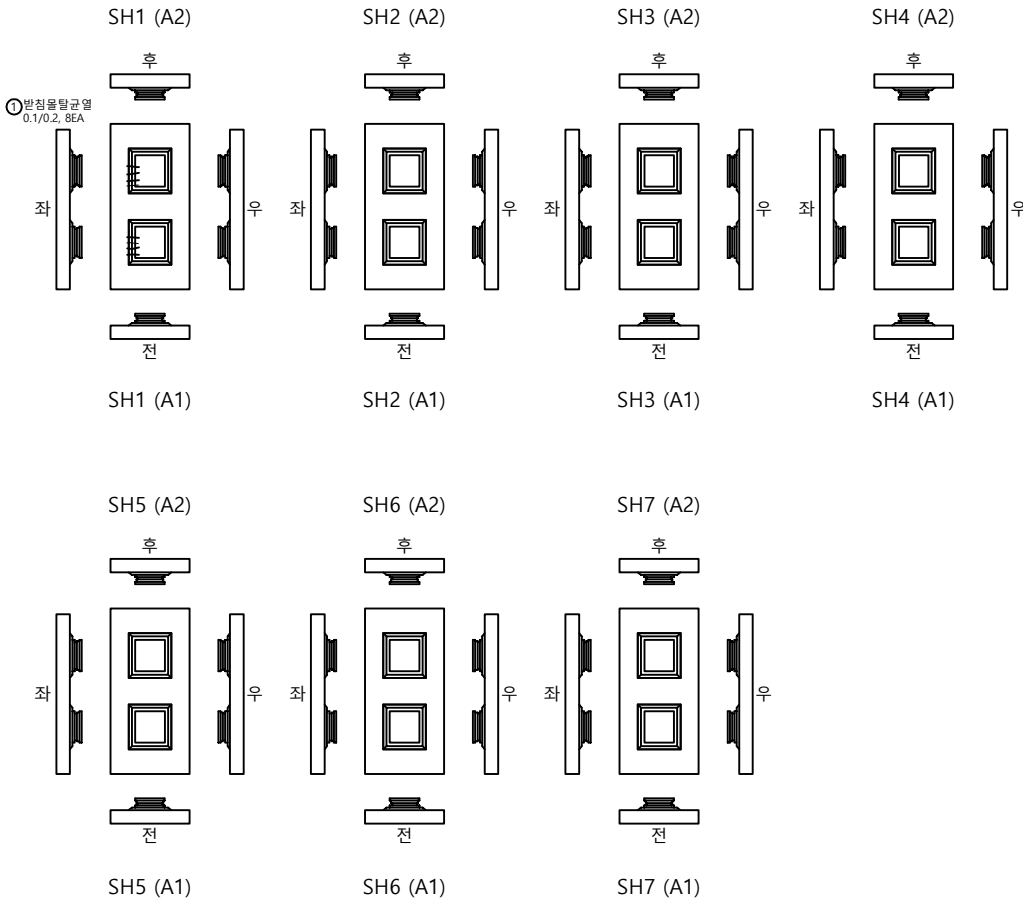
| 받침장치 | | | | | | | | | | |
|---|---|---|---|---|---|---|---|---|---|---|
| P5 | | | | | | | | | | |

| 받침장치 | | | | | | | | | | |
|---|---|---|---|---|---|---|---|---|---|---|
| 1 | 구 | 교량받침 | 받침물탈 균열 | 0.1 | 0.2 | | 8 | m | 1.60 | |
