# 용소교(부산) 교면포장 S1

2023년 부산울산고속도로 정밀안전점검 및 성능평가용역

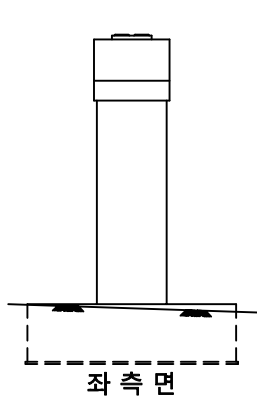
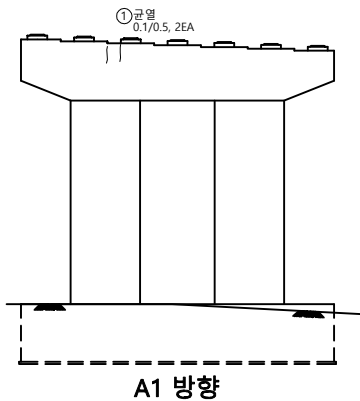
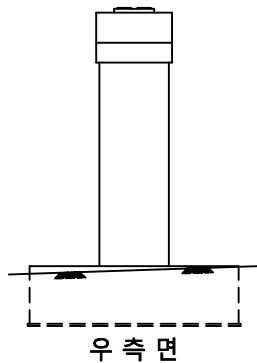
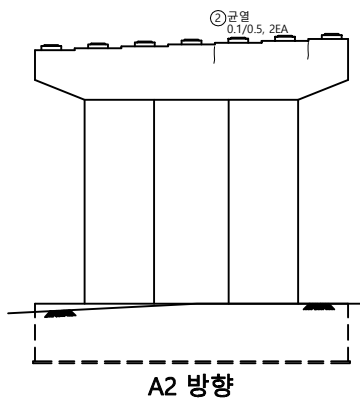
| 교각 | | | | | | | | | |
|---|---|---|---|---|---|---|---|---|---|
| P6 | | | | | | | | | |

| 교각 | | | | | | | | | |
|---|---|---|---|---|---|---|---|---|---|
| 1 | 구 | 교각 | 균열 | 0.1 | 0.5 | | 2 | m | 1.00 |
| 2 | 구 | 교각 | 균열 | 0.1 | 0.5 | | 2 | m | 1.00 |

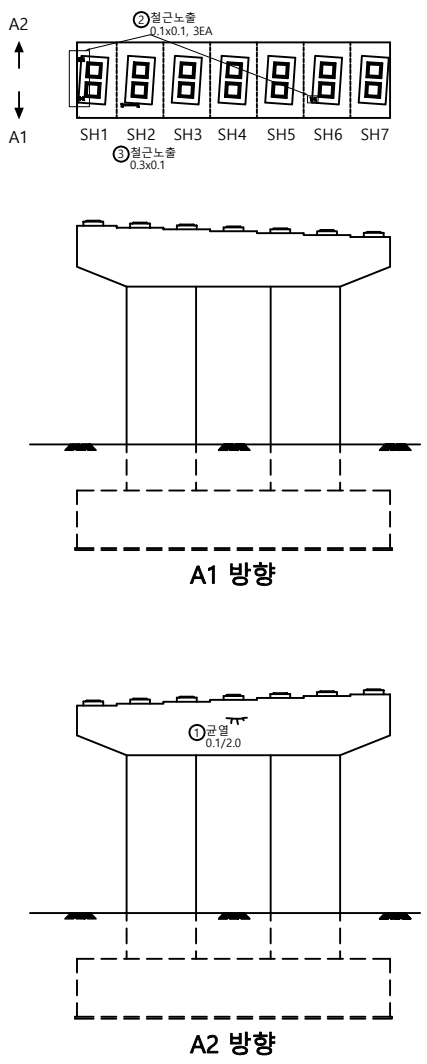
| 교각 | | | | | | | | | | |
|---|---|---|---|---|---|---|---|---|---|---|
| P7 | | | | | | | | | | |

| 교각 | | | | | | | | | | |
|---|---|---|---|---|---|---|---|---|---|---|
| 1 | 구 | 교각 | 균열 | 0.1 | 2.0 | | 1 | m | 2.00 | |

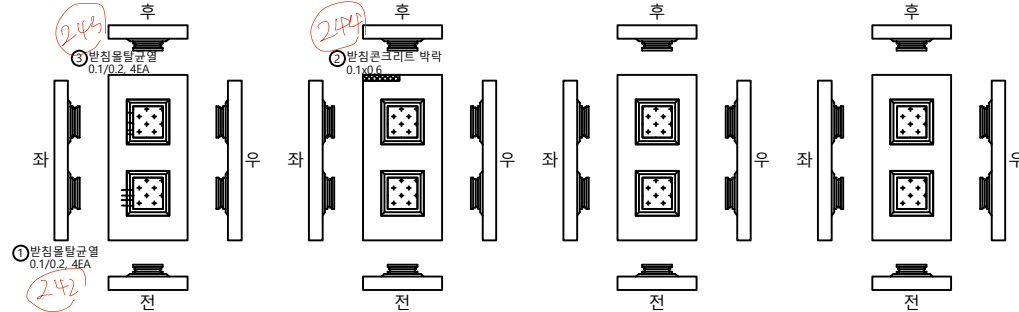
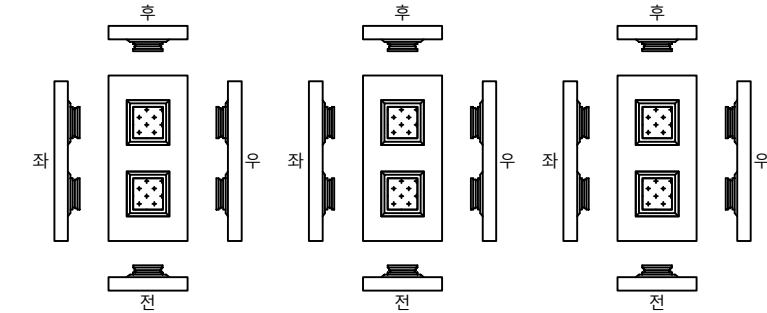
| 번호 | 신/구 | 부재명 | 손 상 현 황 | 손 상 규 모 | | | | | | 비고 |
|---|---|---|---|---|---|---|---|---|---|---|
| 1 | 구 | 교량받침 | 받침물탈 균열 | 0.1 | 0.2 | | 4 | m | 0.80 | |
| 3 | 구 | 교량받침 | 받침물탈 균열 | 0.1 | 0.2 | | 4 | m | 0.80 | |
| 4 | 신 | 교량받침 | 플레이트 부식 | | | | 14 | EA | 14.00 | |

① 플레이트 부식  
14EA

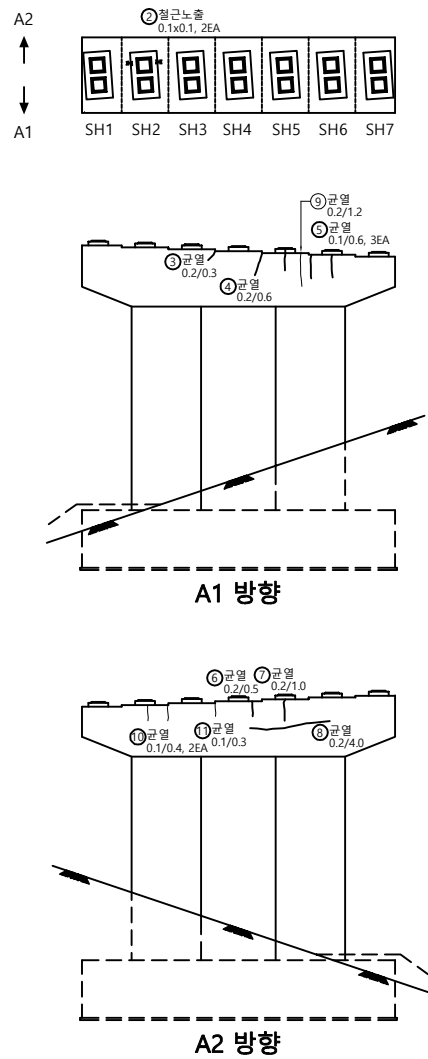
| 교각 | | | | | | | | | | |
|---|---|---|---|---|---|---|---|---|---|---|
| P9 | | | | | | | | | | |

| 교각 | | | | | | | | | | |
|---|---|---|---|---|---|---|---|---|---|---|
| 1 | 구 | 교각 | 균열 | 0.2 | 0.7 | | 2 | m | 1.40 | |
| 3 | 구 | 교각 | 균열 | 0.2 | 0.3 | | 1 | m | 0.30 | |
| 4 | 구 | 교각 | 균열 | 0.2 | 0.6 | | 1 | m | 0.60 | |
| 5 | 구 | 교각 | 균열 | 0.1 | 0.6 | | 3 | m | 1.80 | |
| 6 | 구 | 교각 | 균열 | 0.2 | 0.5 | | 1 | m | 0.50 | |
| 7 | 구 | 교각 | 균열 | 0.2 | 1.0 | | 1 | m | 1.00 | |
| 8 | 구 | 교각 | 균열 | 0.2 | 4.0 | | 1 | m | 4.00 | |
| 9 | 구 | 교각 | 균열 | 0.2 | 1.2 | | 1 | m | 1.20 | |
| 10 | 구 | 교각 | 균열 | 0.1 | 0.4 | | 2 | m | 0.80 | |
| 11 | 구 | 교각 | 균열 | 0.1 | 0.3 | | 1 | m | 0.30 | |

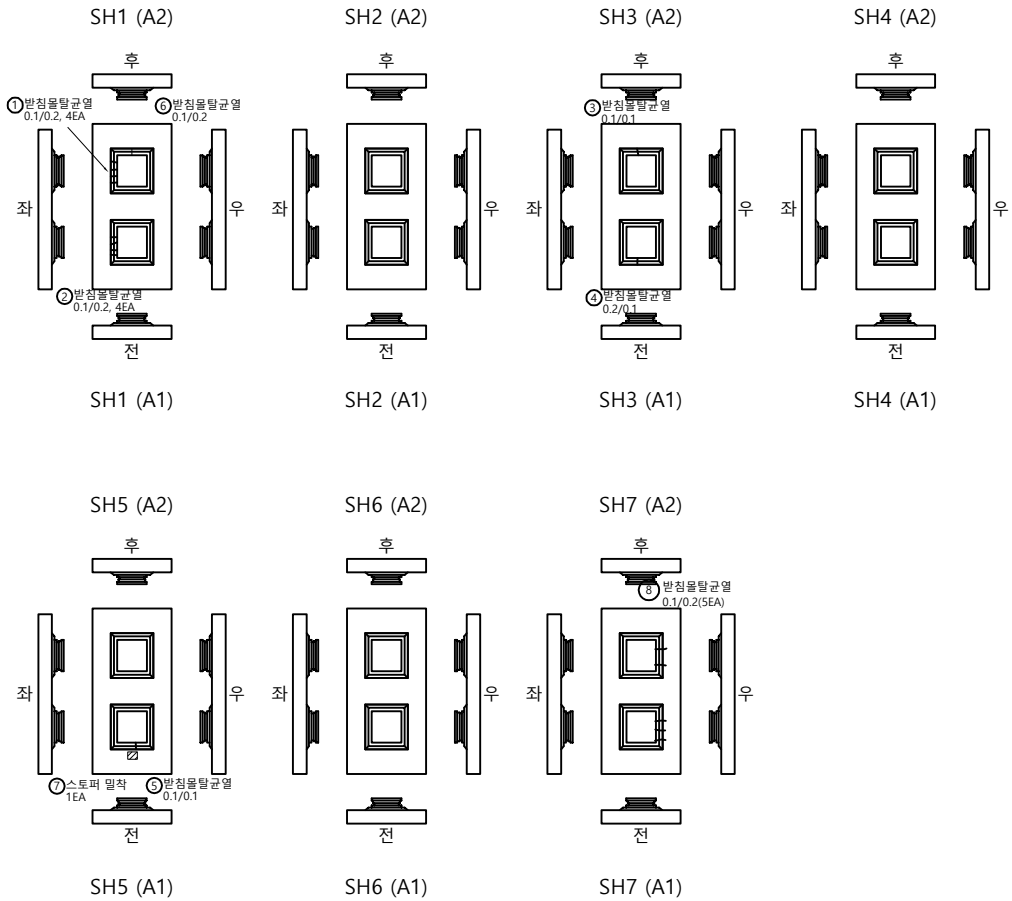
| 번호 | 신/구 | 부재명 | 손 상 현 황 | 손 상 규 모 | | | | | | 비고 |
|---|---|---|---|---|---|---|---|---|---|---|
| 1 | 구 | 교량받침 | 받침물탈균열 | 0.1 | 0.2 | | 4 | m | 0.80 | |
| 2 | 구 | 교량받침 | 받침물탈 균열 | 0.1 | 0.2 | | 4 | m | 0.80 | |
| 3 | 구 | 교량받침 | 받침물탈 균열 | 0.1 | 0.1 | | 1 | m | 0.10 | |
| 4 | 구 | 교량받침 | 받침물탈 균열 | 0.2 | 0.1 | | 1 | m | 0.10 | |
| 5 | 구 | 교량받침 | 받침물탈 균열 | 0.1 | 0.1 | | 1 | m | 0.10 | |
| 6 | 구 | 교량받침 | 받침물탈 균열 | 0.1 | 0.2 | | 1 | m | 0.20 | |
| 8 | 구 | 교량받침 | 받침물탈 균열 | 0.1 | 0.2 | | 5 | m | 1.00 | |

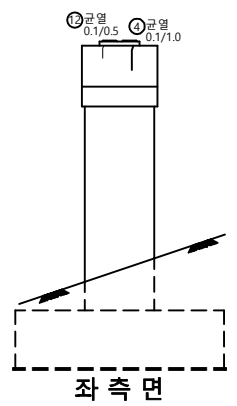
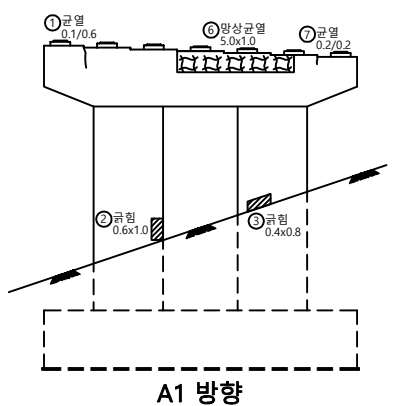
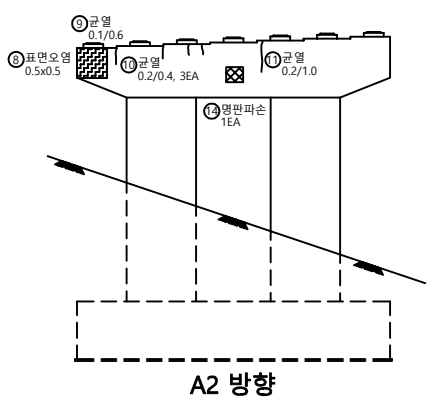
| 교각 | | | | | | | | | |
|---|---|---|---|---|---|---|---|---|---|
| P10 | | | | | | | | | |

| 교각 | | | | | | | | | |
|---|---|---|---|---|---|---|---|---|---|
| 1 | 구 | 교량변점 | 균열 | 0.1 | 0.6 | | 1 | m | 0.60 |
| 2 | 구 | 교량변점 | 균열 | | 0.6 | 1.0 | 1 | m | 0.60 |
| 3 | 구 | 교량변점 | 균열 | | 0.4 | 0.8 | 1 | m | 0.32 |
| 4 | 구 | 교량변점 | 균열 | 0.1 | 1.0 | | 1 | m | 1.00 |
| 6 | 구 | 교량변점 | 명상균열 | 0.1 | 5.0 | 1.0 | 1 | m | 5.00 |
| 7 | 구 | 교량변점 | 균열 | 0.2 | 0.2 | | 1 | m | 0.20 |
| 9 | 구 | 교량변점 | 균열 | 0.1 | 0.6 | | 1 | m | 0.60 |
| 10 | 구 | 교량변점 | 균열 | 0.2 | 0.4 | | 3 | m | 1.20 |
| 11 | 구 | 교량변점 | 균열 | 0.2 | 1.0 | | 1 | m | 1.00 |
| 12 | 구 | 교량변점 | 균열 | 0.1 | 0.5 | | 1 | m | 0.50 |
