## 용소교(부산) 교면포장 S1

2023년 부산울산고속도로 정밀안전점검 및 성능평가용역

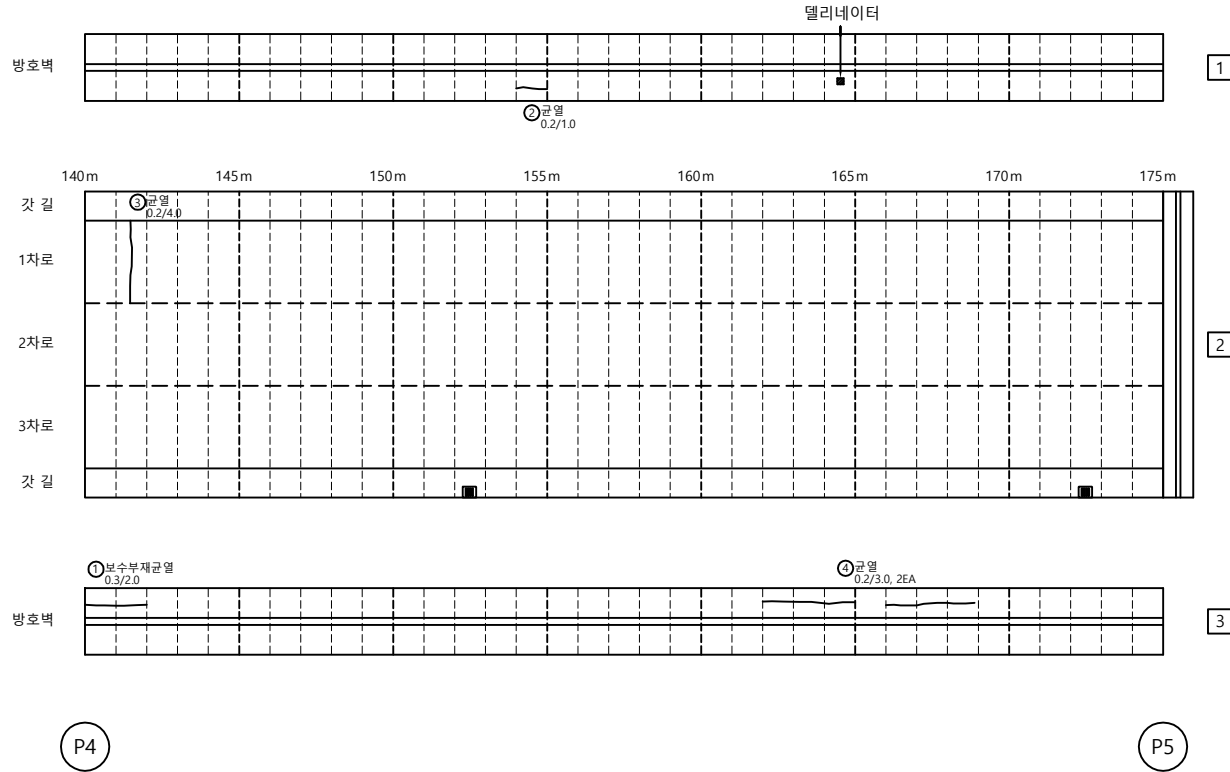
| 번호 | 선/구 | 부재명 | 손 상 현 황 | 손 상 규 모 | | | | | 비고 |
|---|---|---|---|---|---|---|---|---|---|
| 3 | 구 | 교면포장 | 포장균열 | 0.2 | 4.0 | | 1 | m | 4.00 |

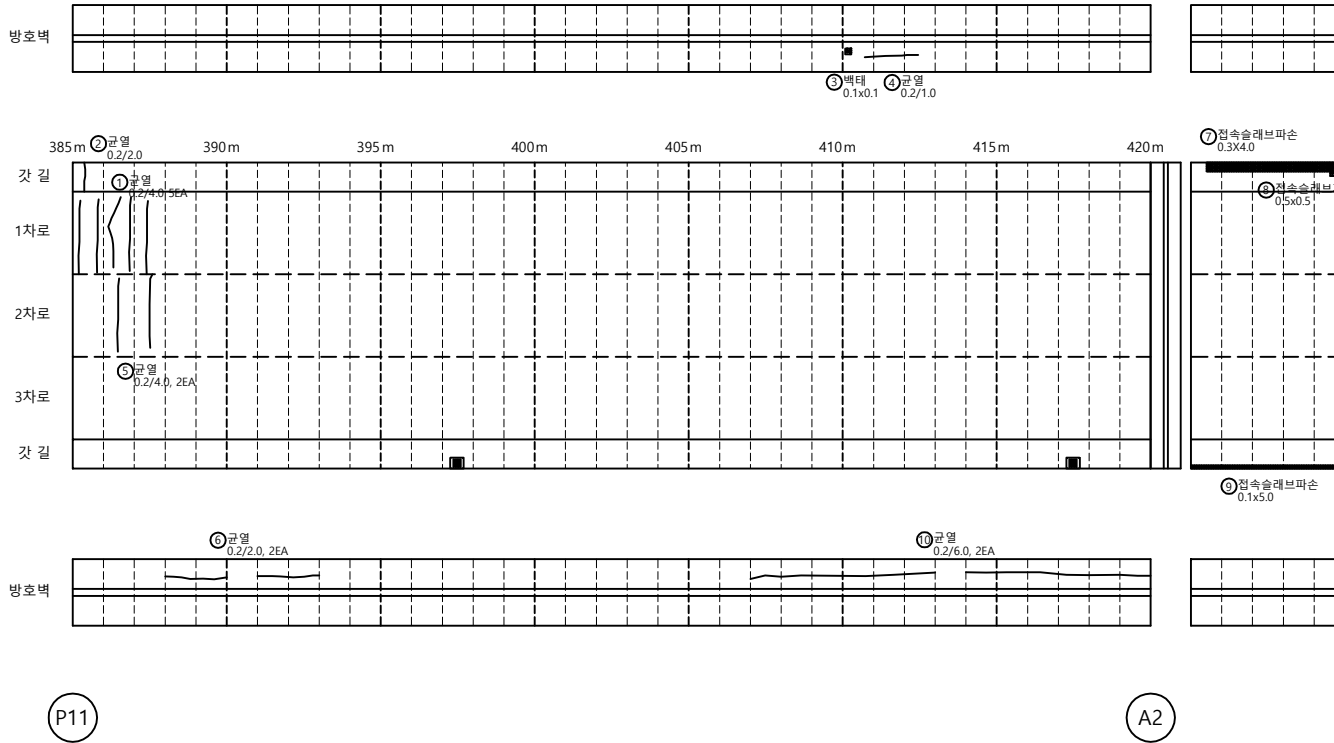
| 번호 | 신/구 | 부재명 | 손 상 현 황 | 손 상 규 모 | | | | | 비고 |
|---|---|---|---|---|---|---|---|---|---|
| 1 | 신 | 교면포장 | 포장균열 | 0.2 | 4.0 | | 5 | m | 20.00 |
| 2 | 구 | 교면포장 | 포장균열 | 0.2 | 2.0 | | 1 | m | 2.00 |
| 4 | 구 | 방호벽 | 균열 | 0.2 | 1.0 | | 1 | m | 1.00 |
| 5 | 구 | 교면포장 | 균열 | 0.2 | 4.0 | | 2 | m | 8.00 |
| 6 | 구 | 방호벽 | 균열 | 0.2 | 2.0 | | 2 | m | 4.00 |
| 10 | 구 | 방호벽 | 균열 | 0.2 | 6.0 | | 2 | m | 12.00 |

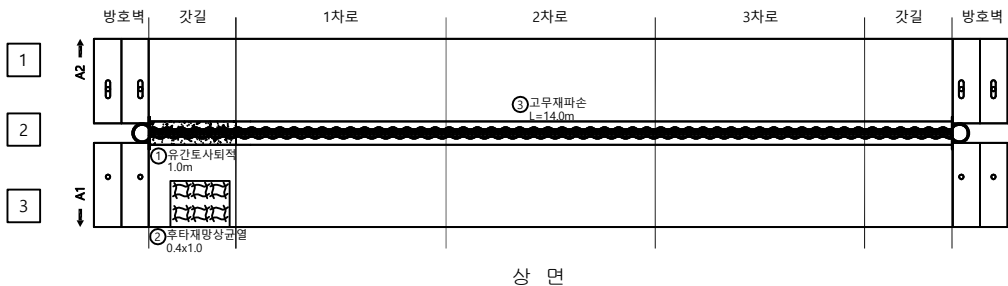
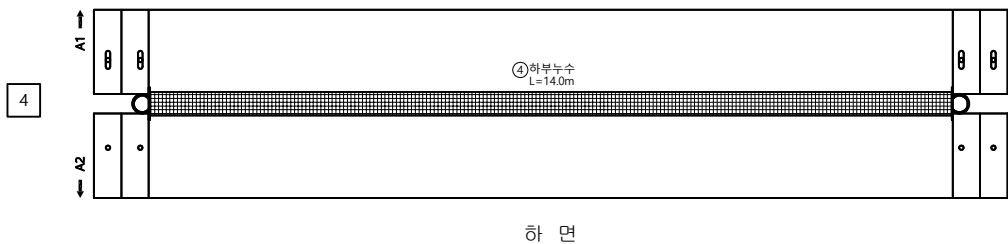
| 신축이음 | | | | | | | | | | |
|---|---|---|---|---|---|---|---|---|---|---|
| 2 | 구 | 신축이음 | 후타재망상균열 | 0.1 | 1.0 | 0.4 | 1 | m | 0.40 | |
| 4 | 구 | 신축이음 | 하부누수 | | 14.0 | | 1 | m | 14.00 | |

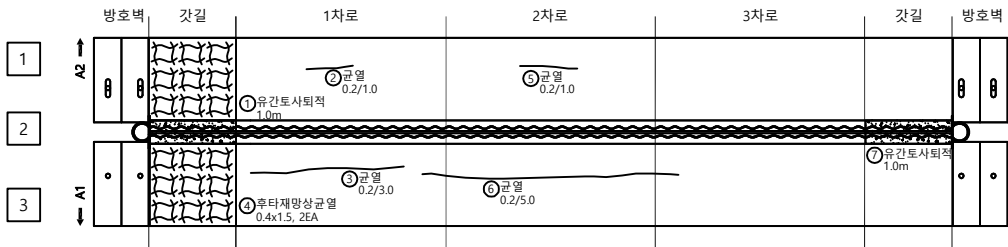
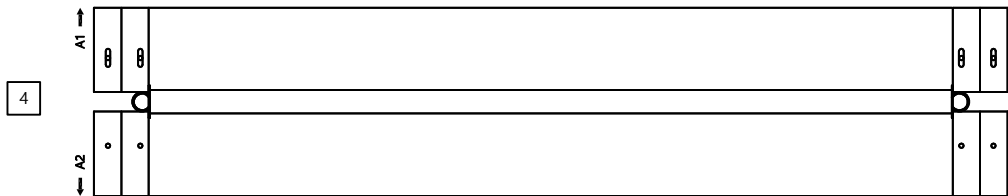
| 번호 | 신/구 | 부재명 | 손 상 현 상 | 손 상 규 모 | | | | | | 비고 |
|---|---|---|---|---|---|---|---|---|---|---|
| 2 | 구 | 신축이음 | 후타재균열 | 0.2 | 1.0 | | 1 | m | 1.00 | |
| 3 | 구 | 신축이음 | 후타재균열 | 0.2 | 3.0 | | 1 | m | 3.00 | |
| 4 | 구 | 신축이음 | 후타재방상균열 | 0.1 | 1.5 | 0.4 | 2 | m <sup>2</sup> | 1.20 | |
| 5 | 구 | 신축이음 | 후타재균열 | 0.2 | 1.0 | | 1 | m | 1.00 | |
| 6 | 구 | 신축이음 | 후타재균열 | 0.2 | 5.0 | | 1 | m | 5.00 | |

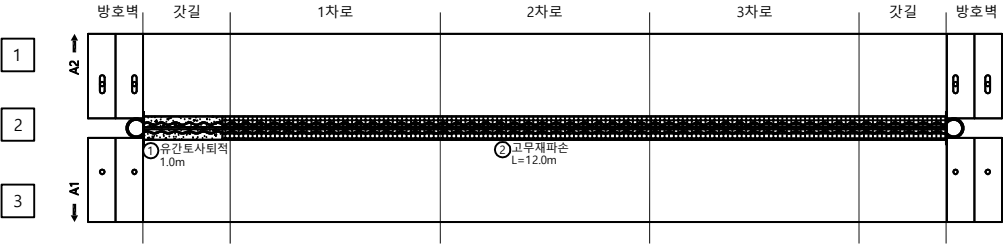
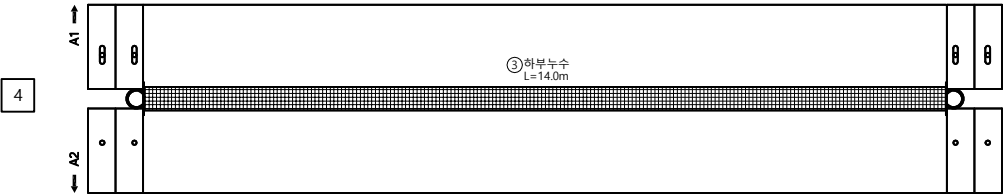
| 번호 | 신/구 | 부재명 | 손 상 현 황 | 손 상 규 모 | | | | | | 비고 |
|---|---|---|---|---|---|---|---|---|---|---|
| 2 | 구 | 신축이음 | 해부누수 | | 14.0 | | 1 | m | 14.00 | |

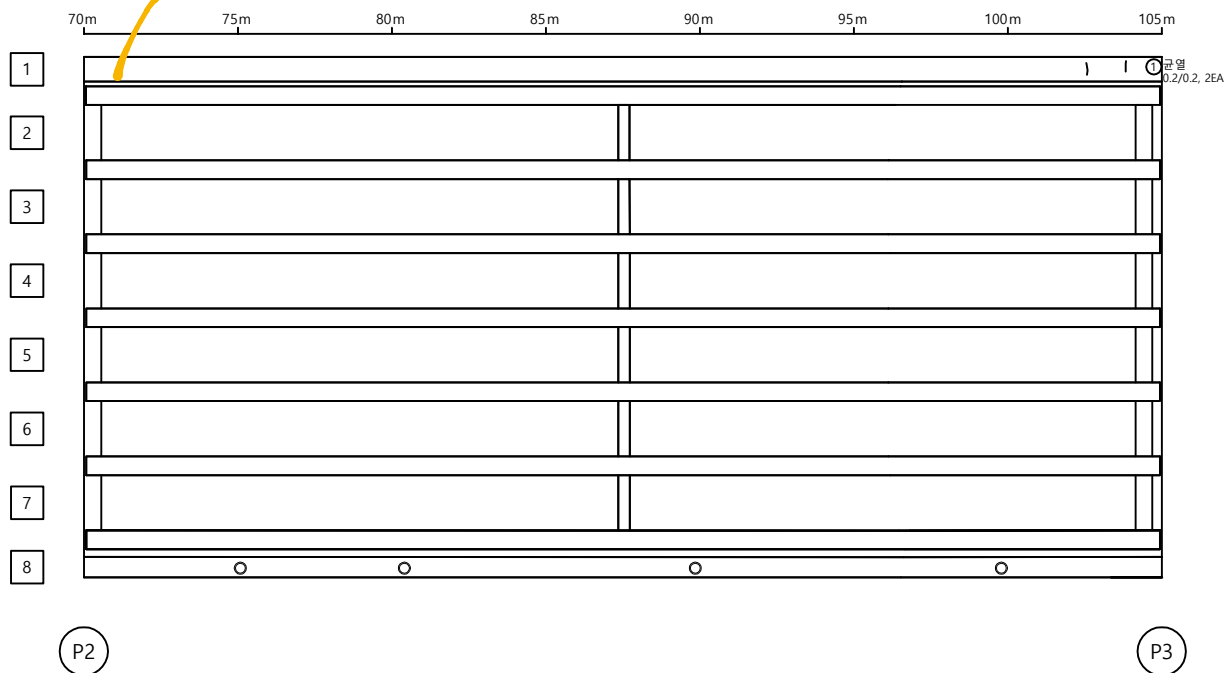
| 번호 | 신/구 | 부재명 | 손 상 현 경 | 손 상 규 모 | | | | | | 비고 |
|---|---|---|---|---|---|---|---|---|---|---|
| 1 | 구 | 바닥판 | 균열 | 0.2 | 0.6 | | 1 | m | 0.60 | |

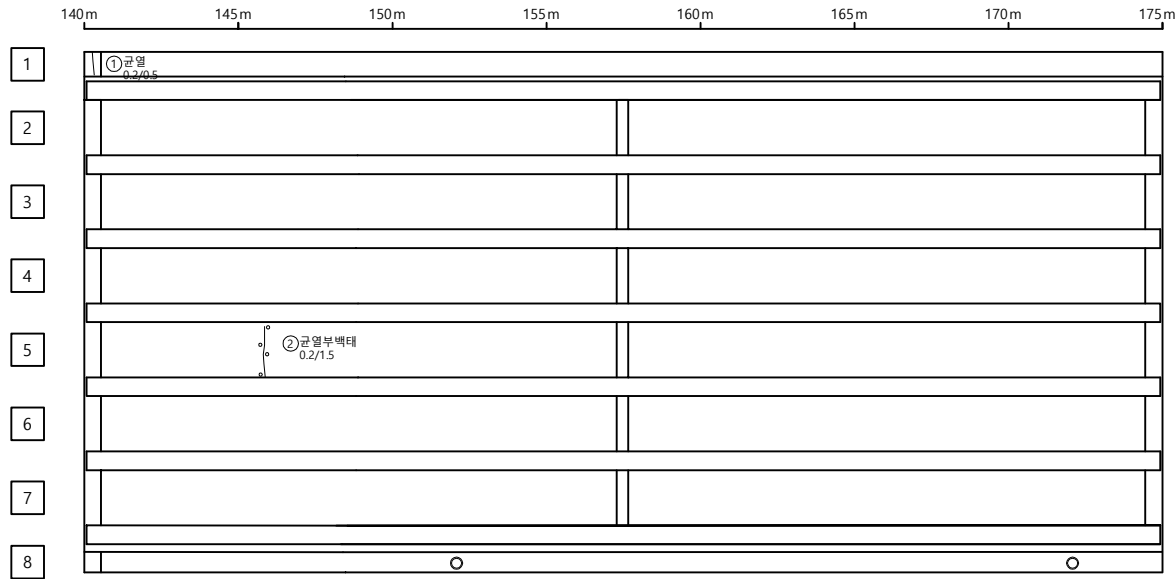
| 번호 | 신/구 | 부재명 | 손 상 전 경 | 손 상 규 모 | | | | | | 비고 |
|---|---|---|---|---|---|---|---|---|---|---|
| 1 | 구 | 바닥판 | 균열 | 0.2 | 0.5 | | 1 | m | 0.50 | |
| 2 | 구 | 바닥판 | 균열부백태 | 0.2 | 1.5 | | 1 | m | 1.50 | |

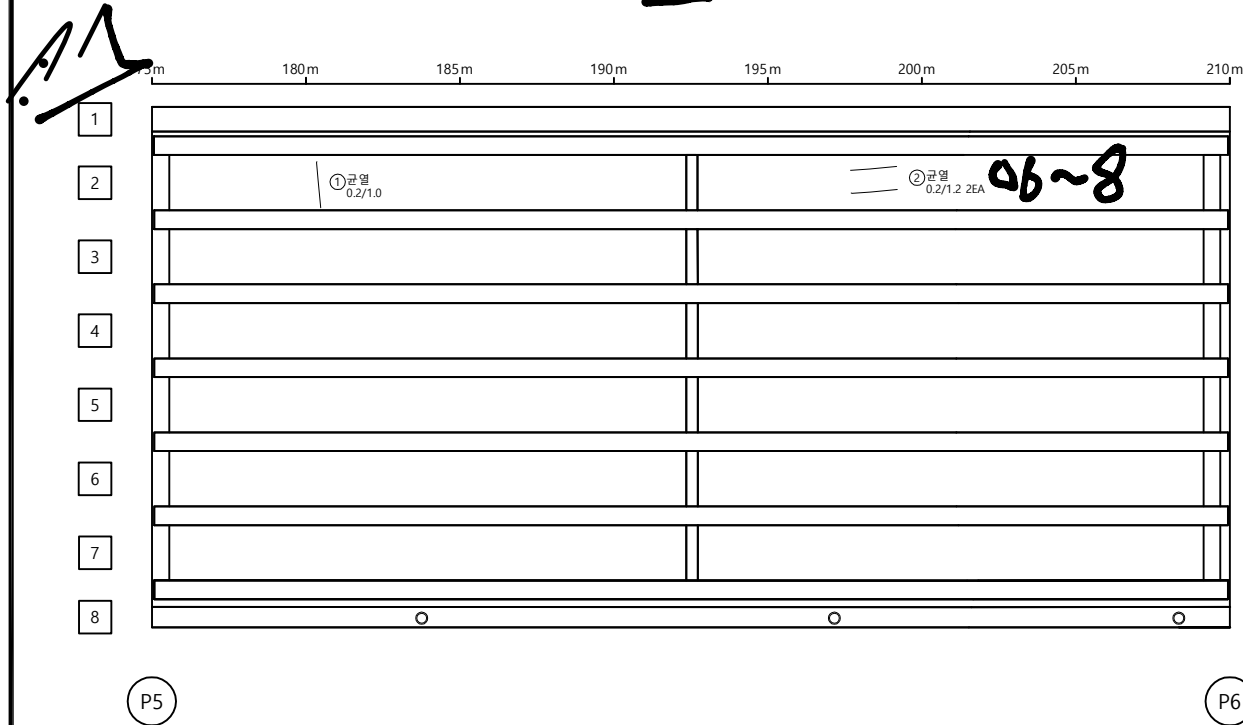
| 번호 | 신/구 | 부재명 | 손상현황 | 손상규모 | | | | | | 비고 |
|---|---|---|---|---|---|---|---|---|---|---|
| 1 | 구 | 바닥판 | 균열 | 0.2 | 1.0 | | 1 | m | 1.00 | |
| 2 | 구 | 바닥판 | 균열 | 0.2 | 1.2 | | 2 | m | 2.40 | |

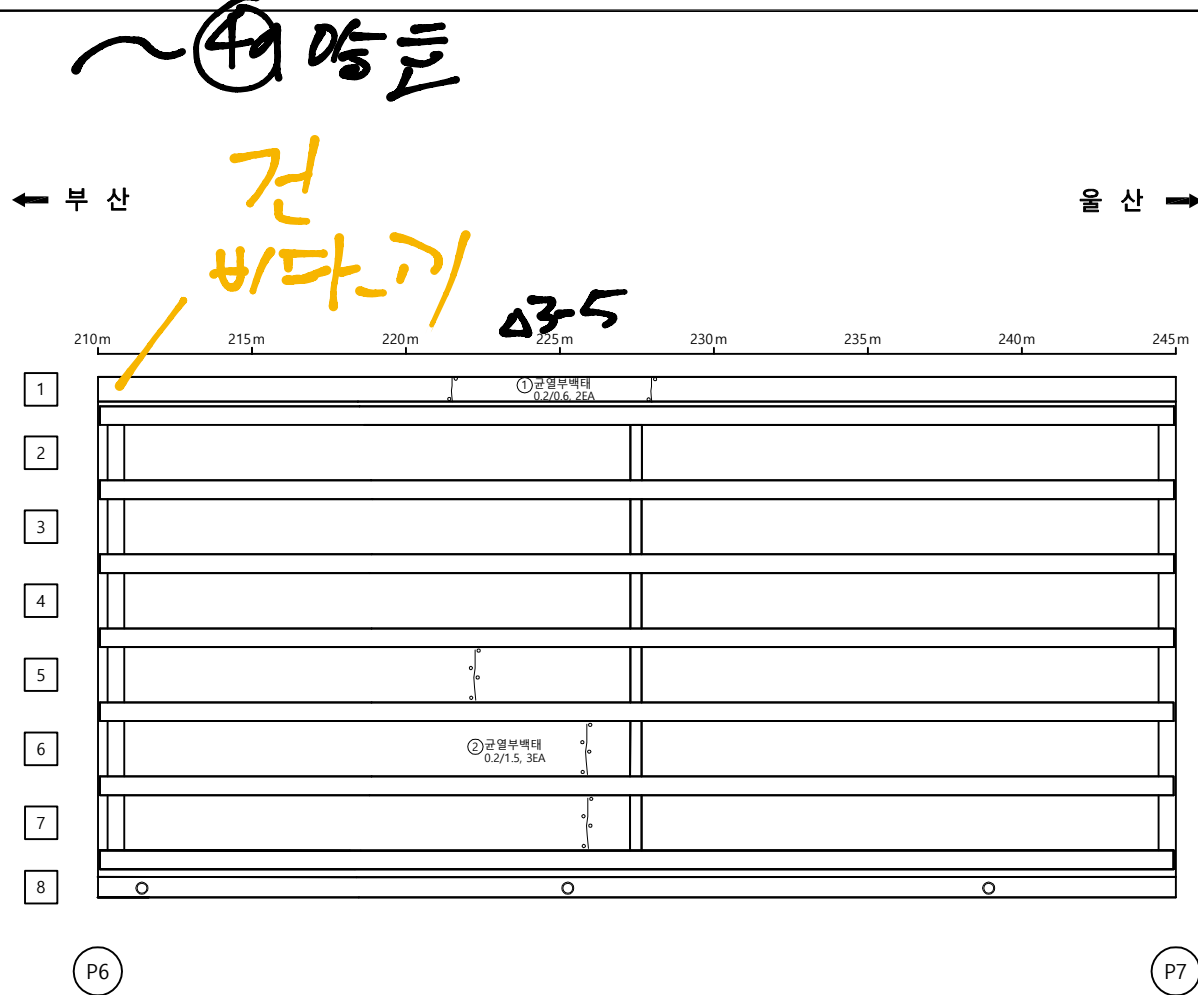
용소교(부산) 바닥판하면 S7

| 바닥판 | | | | | | | | | | |
|---|---|---|---|---|---|---|---|---|---|---|
| 1 | 구 | 바닥판 | 균열부백태 | 0.2 | 0.6 | | 2 | m | 1.20 | |
| 2 | 구 | 바닥판 | 균열부백태 | 0.2 | 1.5 | | 3 | m | 4.50 | |

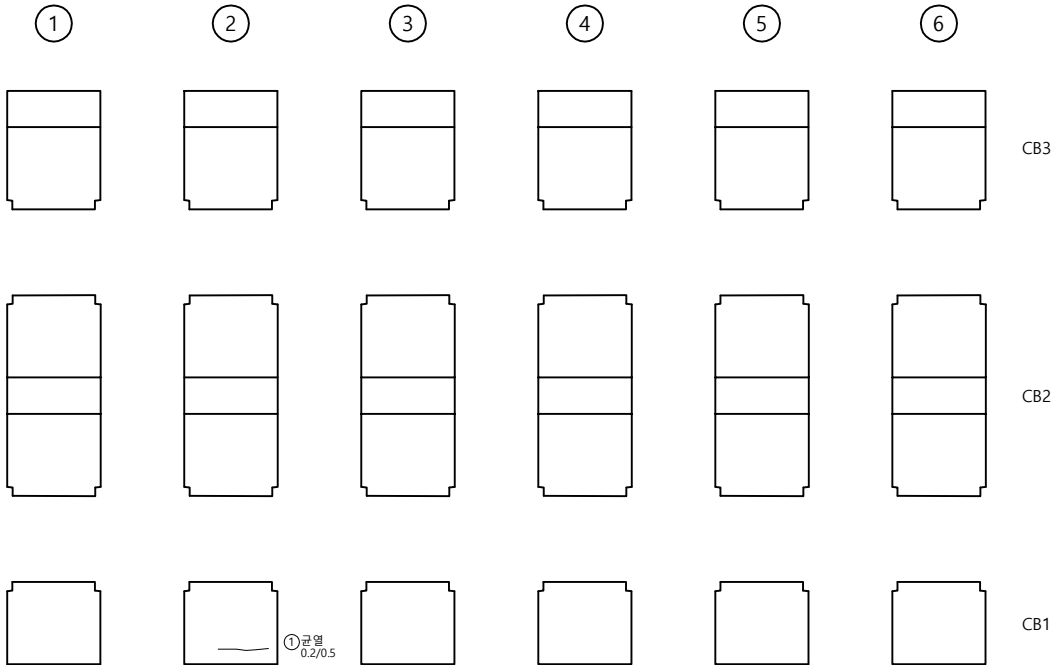
P5

| 가로보 | | | | | | | | | |
|---|---|---|---|---|---|---|---|---|---|
| 1 | 구 | 가로보 | 균열 | 0.2 | 0.5 | | 1 | m | 0.50 |

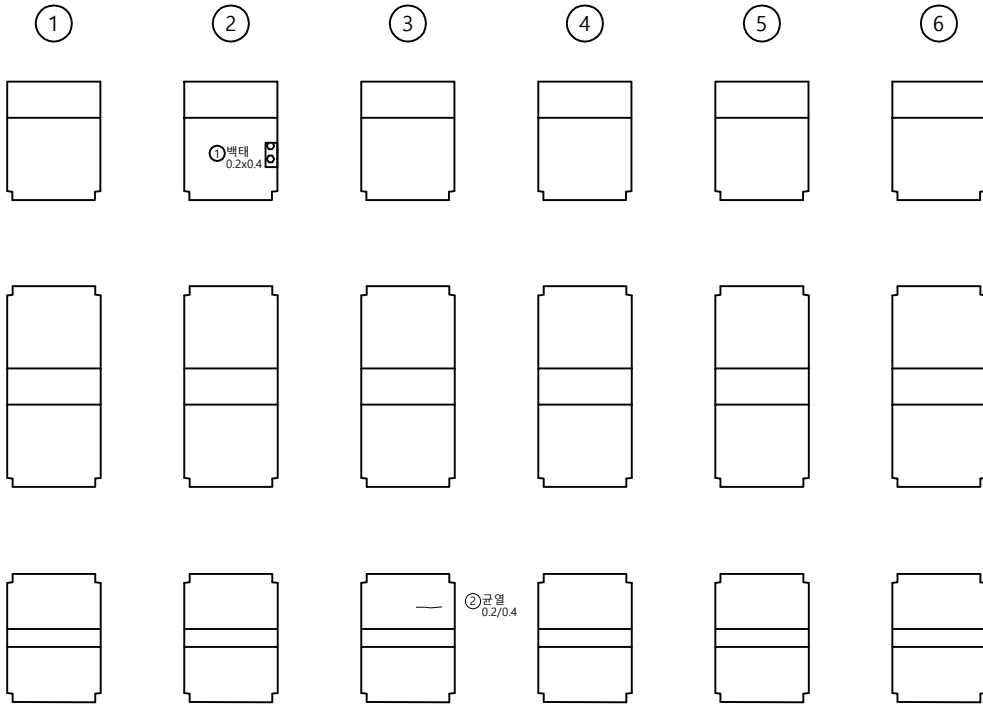
P7

| 가로보 | | | | | | | | | | |
|---|---|---|---|---|---|---|---|---|---|---|
| 2 | 구 | 가로보 | 균열 | 0.2 | 0.4 | | 1 | m | 0.40 | |

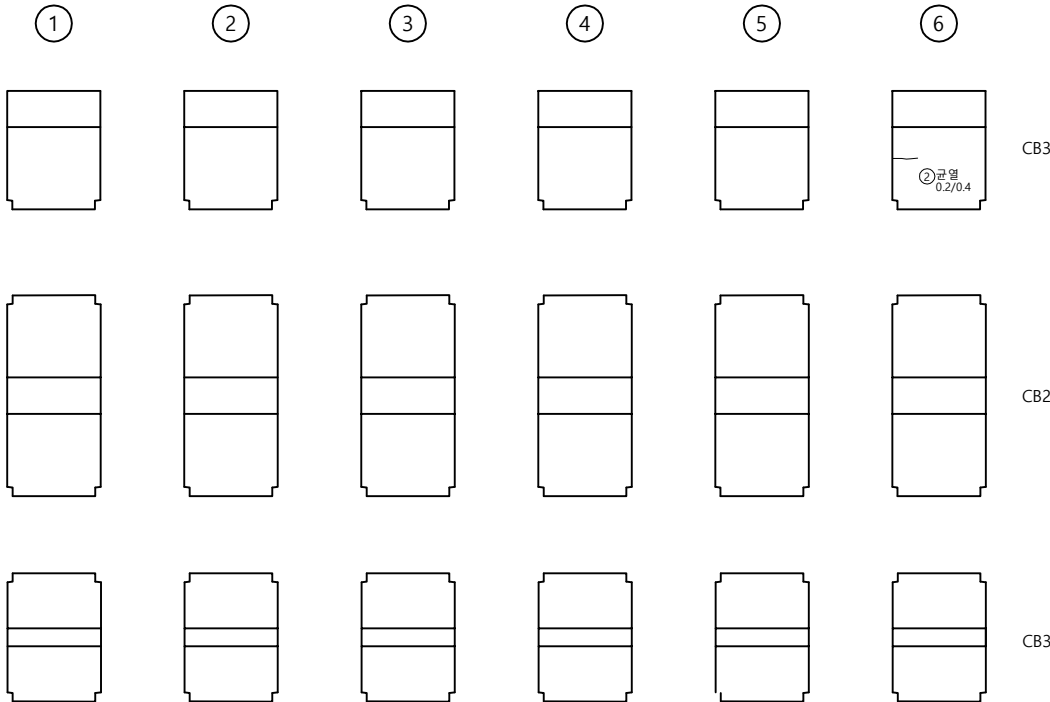
P9

| 가로보 | | | | | | | | | | |
|---|---|---|---|---|---|---|---|---|---|---|
| 1 | 구 | 가로보 | 균열 | 0.2 | 0.4 | | 1 | m | 0.40 | |

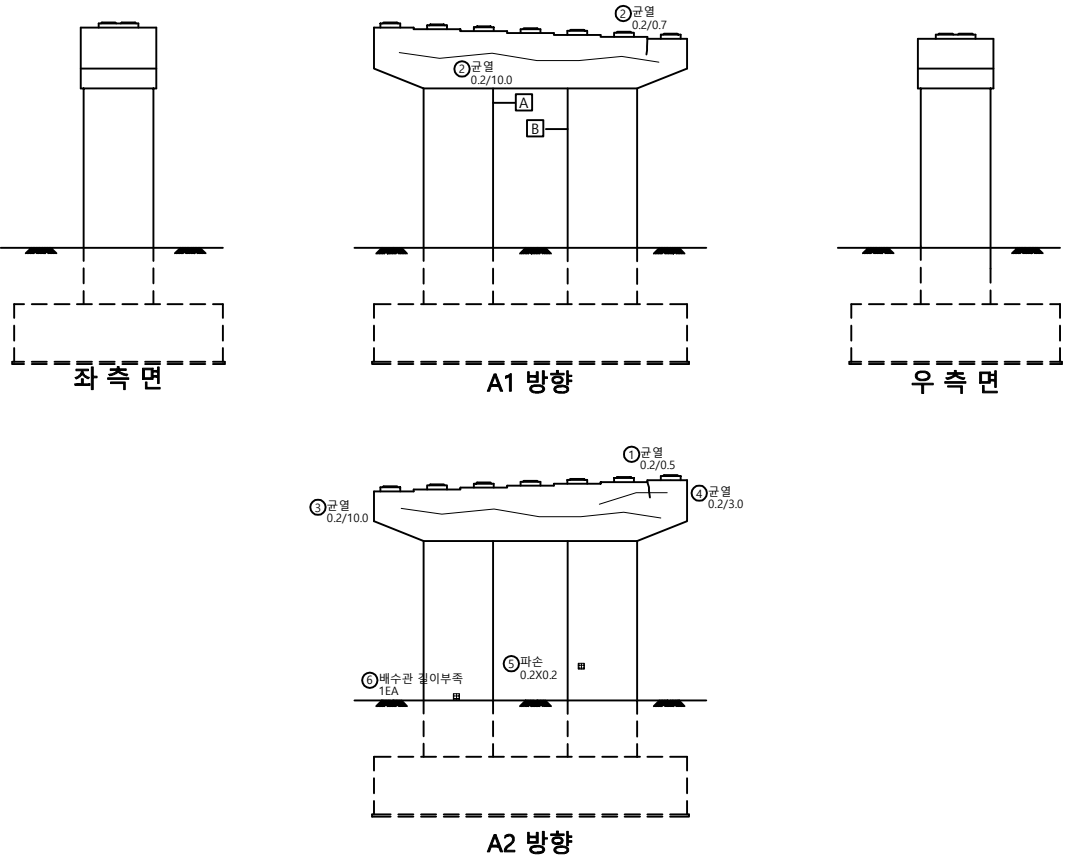
| 교각 | | | | | | | | | | |
|---|---|---|---|---|---|---|---|---|---|---|
| 1 | 구 | 교각 | 균열 | 0.2 | 0.5 | | 1 | m | 0.50 | |
| 2 | 구 | 교각 | 균열 | 0.2 | 10.0 | | 1 | m | 10.00 | |
| 3 | 구 | 교각 | 균열 | 0.2 | 10.0 | | 1 | m | 10.00 | |
| 4 | 구 | 교각 | 균열 | 0.2 | 3.0 | | 1 | m | 3.00 | |
| 7 | 신 | 교각 | 균열 | 0.2 | 0.7 | | 1 | m | 0.70 | |

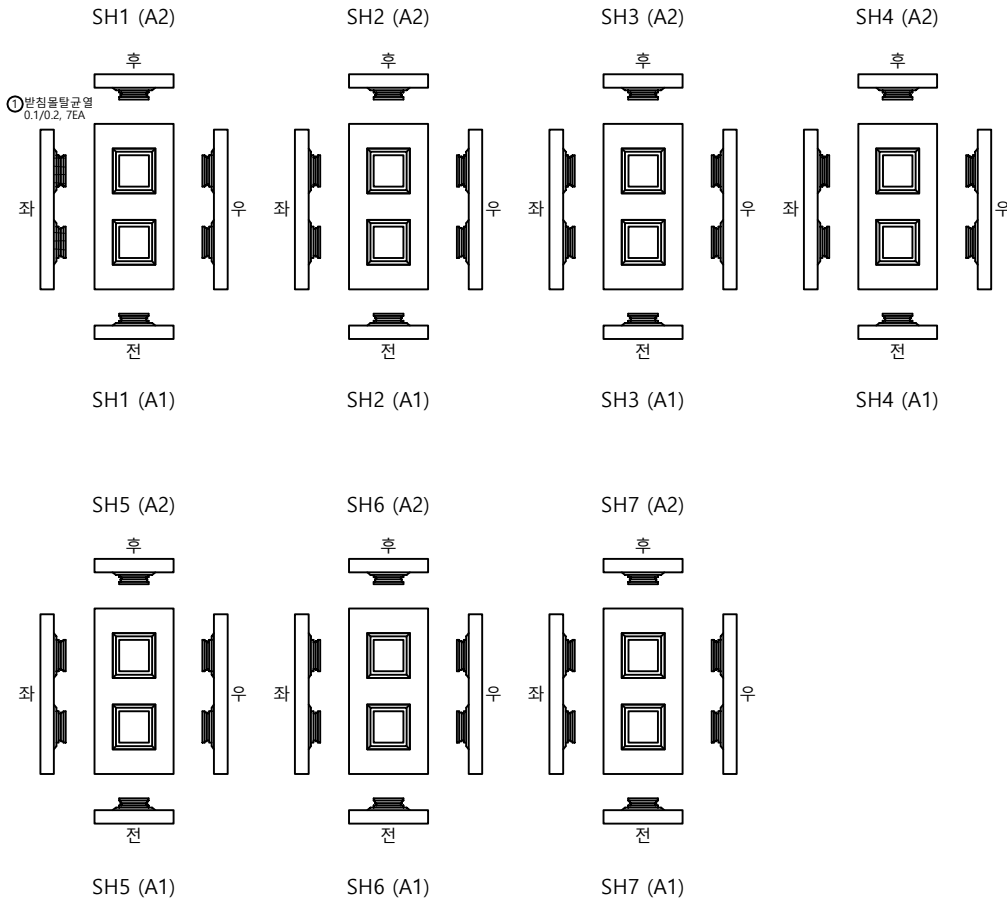
| 받침장치 | | | | | | | | | | |
|---|---|---|---|---|---|---|---|---|---|---|
| P1 | | | | | | | | | | |

| 받침장치 | | | | | | | | | | |
|---|---|---|---|---|---|---|---|---|---|---|
| 1 | 구 | 교량받침 | 받침물발굴 균열 | 0.1 | 0.2 | | 7 | m | 1.40 | |

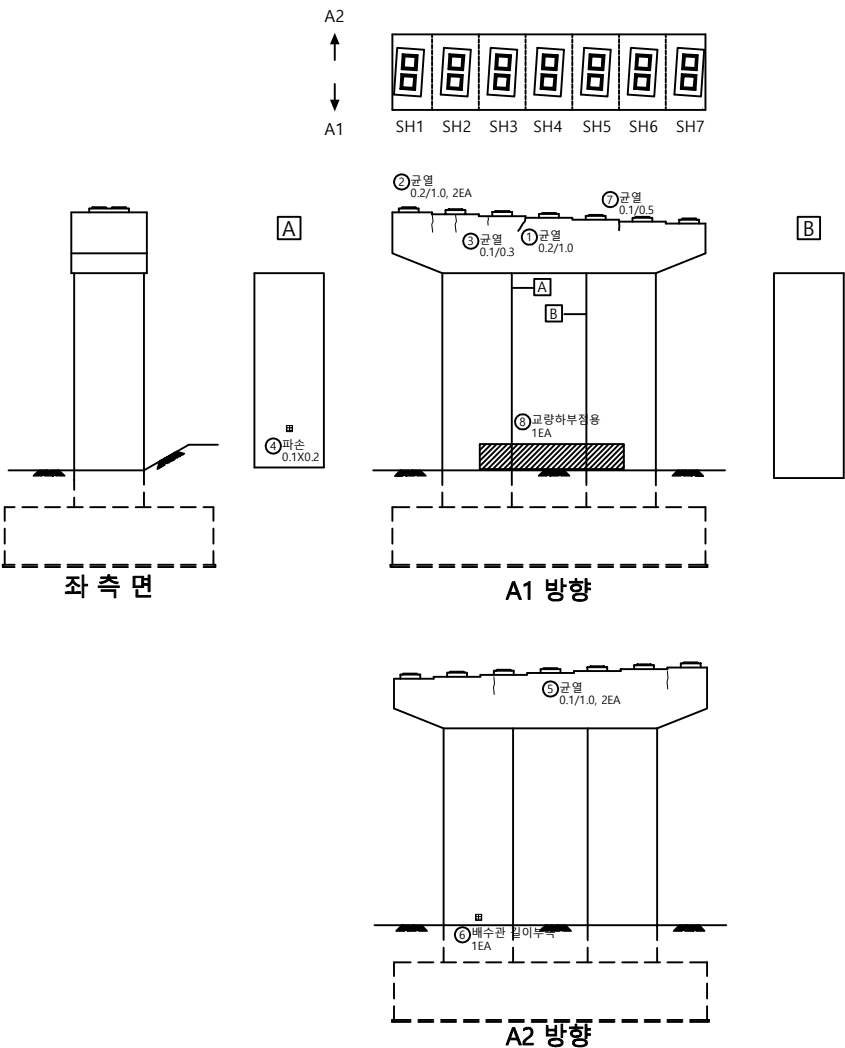
| 변호 | 선/구 | 부재명 | 손 상 현 황 | 손 상 규 모 | | | | | | 비고 |
|---|---|---|---|---|---|---|---|---|---|---|
| 1 | 구 | 교각 | 균열 | 0.2 | 1.0 | | 1 | m | 1.00 | |
| 2 | 구 | 교각 | 균열 | 0.2 | 1.0 | | 2 | m | 2.00 | |
| 3 | 구 | 교각 | 균열 | 0.1 | 0.3 | | 1 | m | 0.30 | |
| 5 | 구 | 교각 | 균열 | 0.1 | 1.0 | | 2 | m | 2.00 | |
| 7 | 선 | 교각 | 균열 | 0.1 | 0.5 | | 1 | m | 0.50 | |

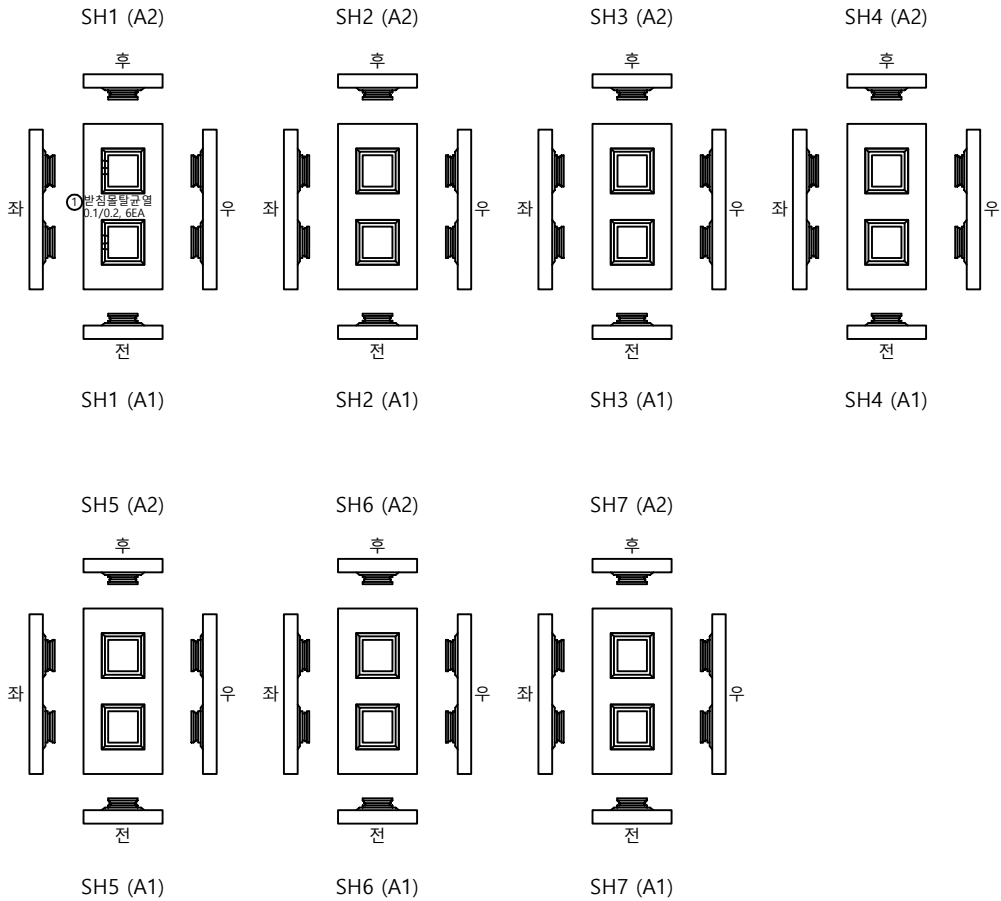
| 변호 | 신/구 | 부재명 | 손 상 원 인 | 손 상 규 모 | | | | | 비고 |
|---|---|---|---|---|---|---|---|---|---|
| 1 | 구 | 교량받침 | 받침물통 균열 | 0.1 | 0.2 | | 6 | m | 1.20 |

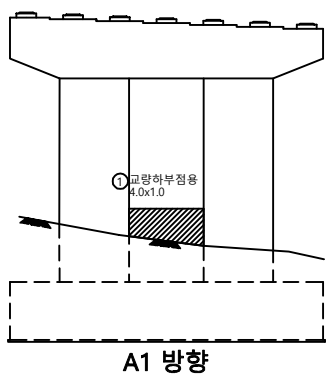
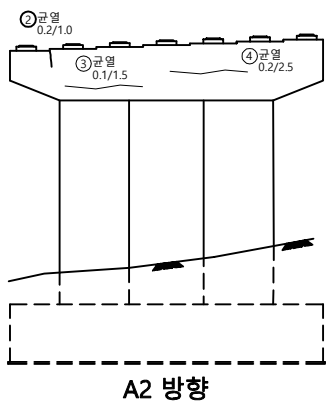
| 교각 | | | | | | | | | |
|---|---|---|---|---|---|---|---|---|---|
| P4 | | | | | | | | | |

| 교각 | | | | | | | | | |
|---|---|---|---|---|---|---|---|---|---|
| 2 | 구 | 교각 | 균열 | 0.2 | 1.0 | | 1 | m | 1.00 |
| 3 | 구 | 교각 | 균열 | 0.1 | 1.5 | | 1 | m | 1.50 |
| 4 | 구 | 교각 | 균열 | 0.2 | 2.5 | | 1 | m | 2.50 |

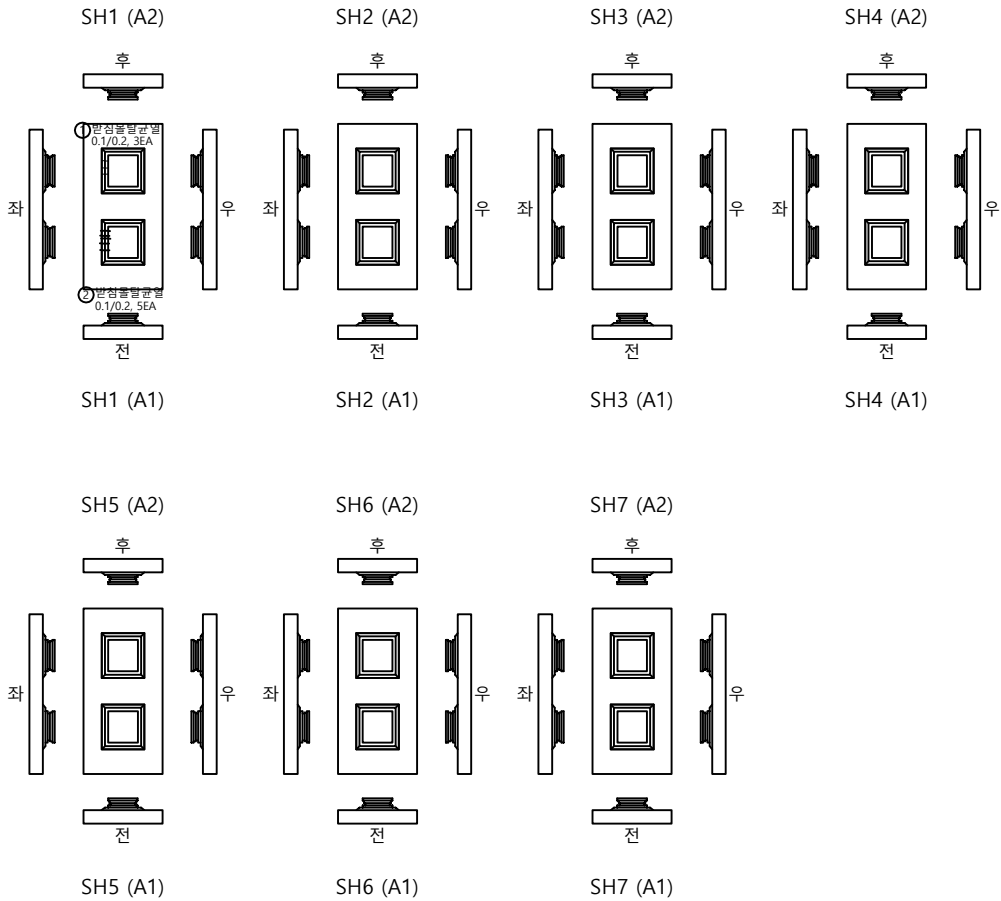
| 번호 | 선/구 | 부재명 | 손 상 현 황 | 손 상 규 모 | | | | | | 비고 |
|---|---|---|---|---|---|---|---|---|---|---|
| 1 | 구 | 교량받침 | 받침물받 균열 | 0.1 | 0.2 | | 3 | m | 0.60 | |
| 2 | 구 | 교량받침 | 받침물받 균열 | 0.1 | 0.2 | | 5 | m | 1.00 | |

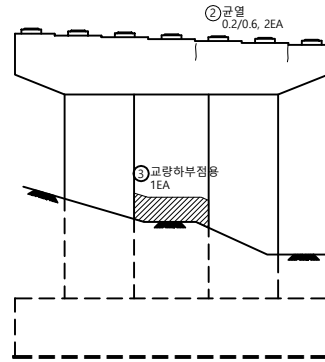
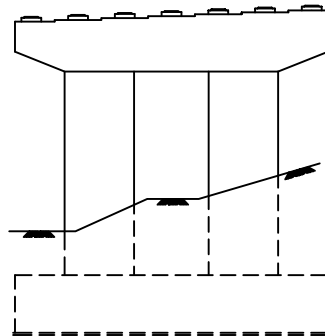
| 교각 | | | | | | | | | | |
|---|---|---|---|---|---|---|---|---|---|---|
| 1 | 구 | 교각 | 균열 | 0.2 | 0.7 | | 1 | m | 0.70 | |
| 2 | 구 | 교각 | 균열 | 0.2 | 0.6 | | 2 | m | 1.20 | |

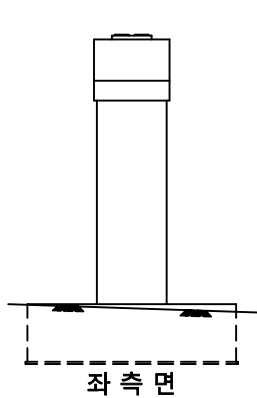
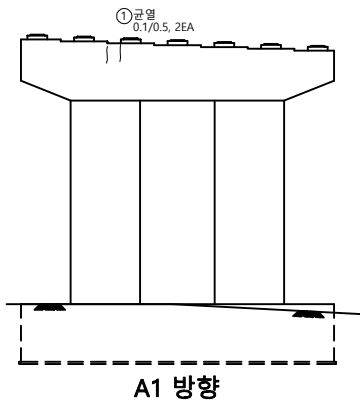
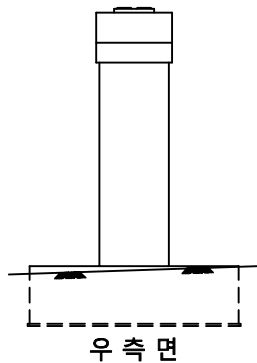
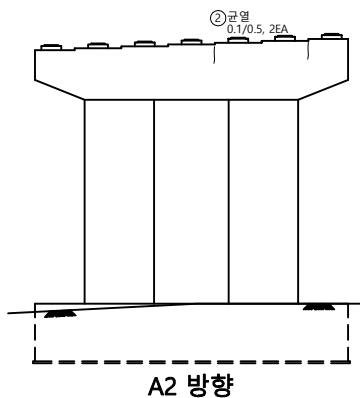
No. 066

| 교각 | | | | | | | | | |
|---|---|---|---|---|---|---|---|---|---|
| 1 | 구 | 교각 | 균열 | 0.1 | 0.5 | | 2 | m | 1.00 |
| 2 | 구 | 교각 | 균열 | 0.1 | 0.5 | | 2 | m | 1.00 |

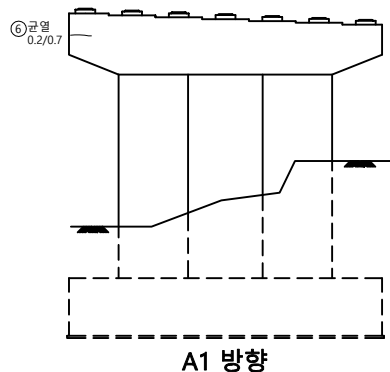
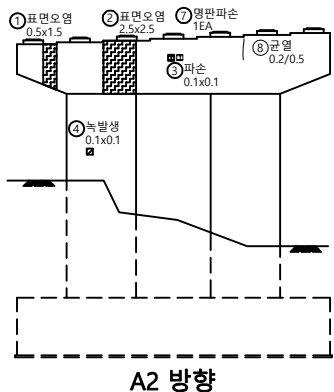
| 교각 | | | | | | | | | |
|---|---|---|---|---|---|---|---|---|---|
| P8 | | | | | | | | | |

| 교각 | | | | | | | | | |
|---|---|---|---|---|---|---|---|---|---|
| 6 | 구 | 교각 | 균열 | 0.2 | 0.7 | | 1 | m | 0.70 |
| 8 | 구 | 교각 | 균열 | 0.2 | 0.5 | | 1 | m | 0.50 |

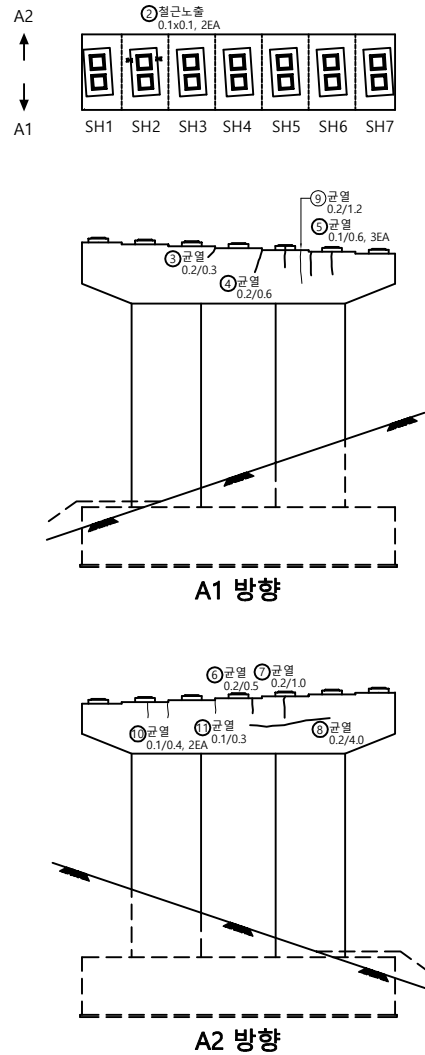
손상물량표

| 교각 | | | | | | | | | | |
|---|---|---|---|---|---|---|---|---|---|---|
| 1 | 구 | 교각 | 균열 | 0.2 | 0.7 | | 2 | m | 1.40 | |
| 3 | 구 | 교각 | 균열 | 0.2 | 0.3 | | 1 | m | 0.30 | |
| 4 | 구 | 교각 | 균열 | 0.2 | 0.6 | | 1 | m | 0.60 | |
| 5 | 구 | 교각 | 균열 | 0.1 | 0.6 | | 3 | m | 1.80 | |
| 6 | 구 | 교각 | 균열 | 0.2 | 0.5 | | 1 | m | 0.50 | |
| 7 | 구 | 교각 | 균열 | 0.2 | 1.0 | | 1 | m | 1.00 | |
| 8 | 구 | 교각 | 균열 | 0.2 | 4.0 | | 1 | m | 4.00 | |
| 9 | 구 | 교각 | 균열 | 0.2 | 1.2 | | 1 | m | 1.20 | |
| 10 | 구 | 교각 | 균열 | 0.1 | 0.4 | | 2 | m | 0.80 | |
| 11 | 구 | 교각 | 균열 | 0.1 | 0.3 | | 1 | m | 0.30 | |
