# 용소교(부산) 교면포장 S1

| 용역명 | | 2023년 부산울산고속도로 정밀안전점검 및 성능평가용역 | | | |

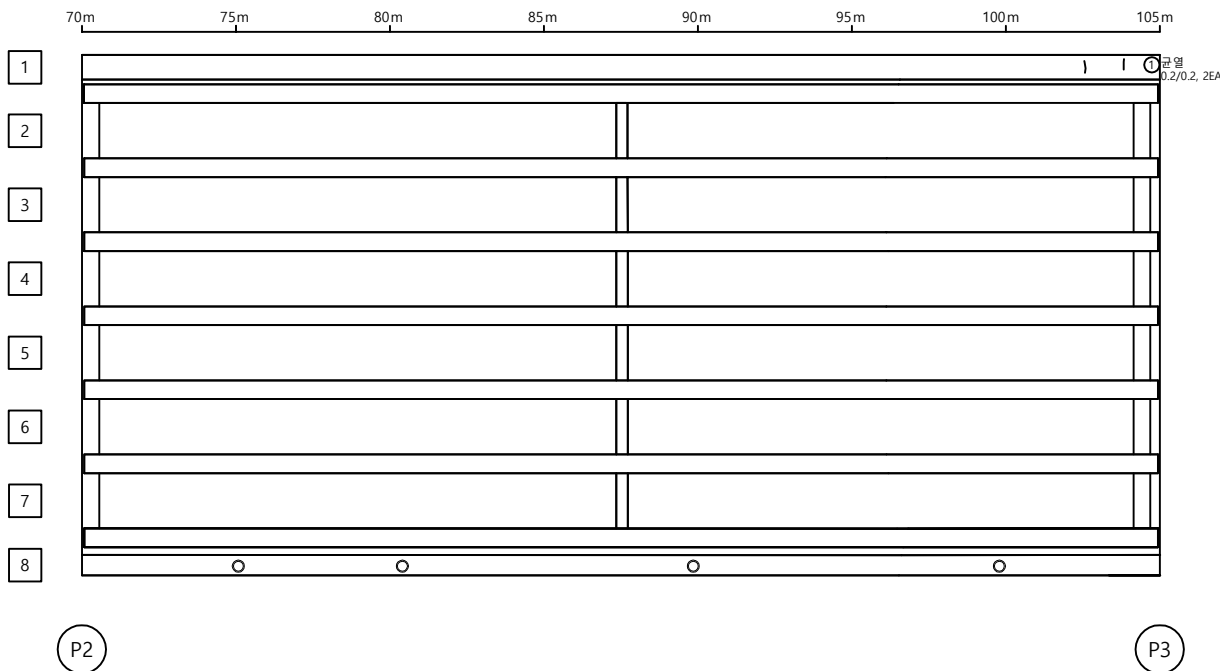
바닥판

| 번호 | 신/구 | 부재명 | 손 상 현 경 | 손 상 규 모 | | | | | | 비고 |
|---|---|---|---|---|---|---|---|---|---|---|
| 1 | 구 | 바닥판 | 균열 | 0.2 | 0.2 | | 2 | m | 0.40 | |

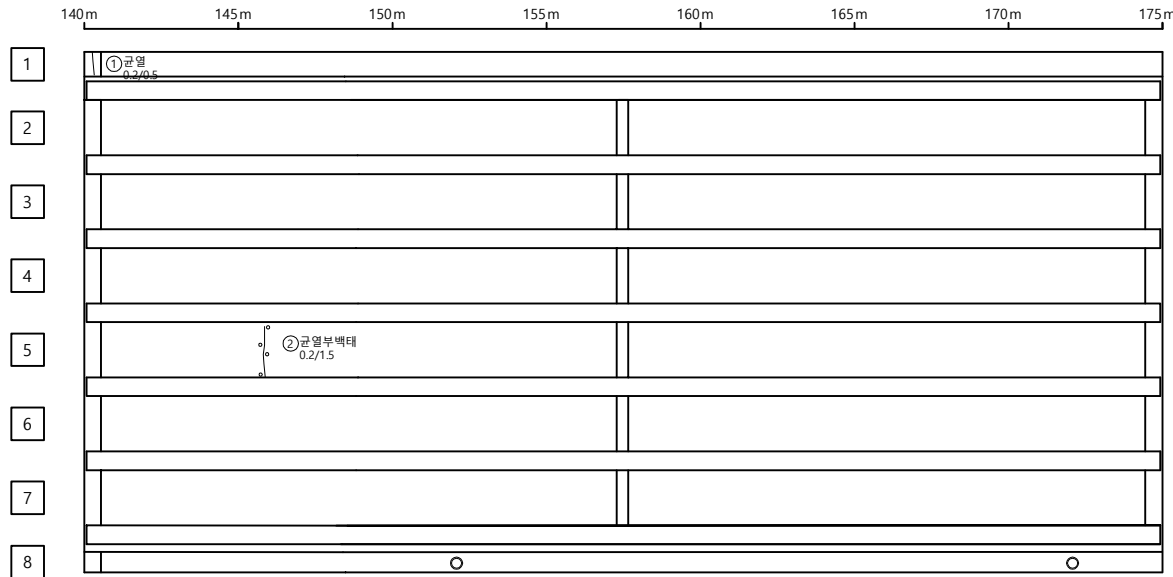
| 바닥판 | | | | 손상 규모 | | | | | | | 비고 |
|---|---|---|---|---|---|---|---|---|---|--|---|
| 1 | 구 | 바닥판 | 균열 | 0.2 | 0.5 | | 1 | m | 0.50 | | |
| 2 | 구 | 바닥판 | 균열부백태 | 0.2 | 1.5 | | 1 | m | 1.50 | | |

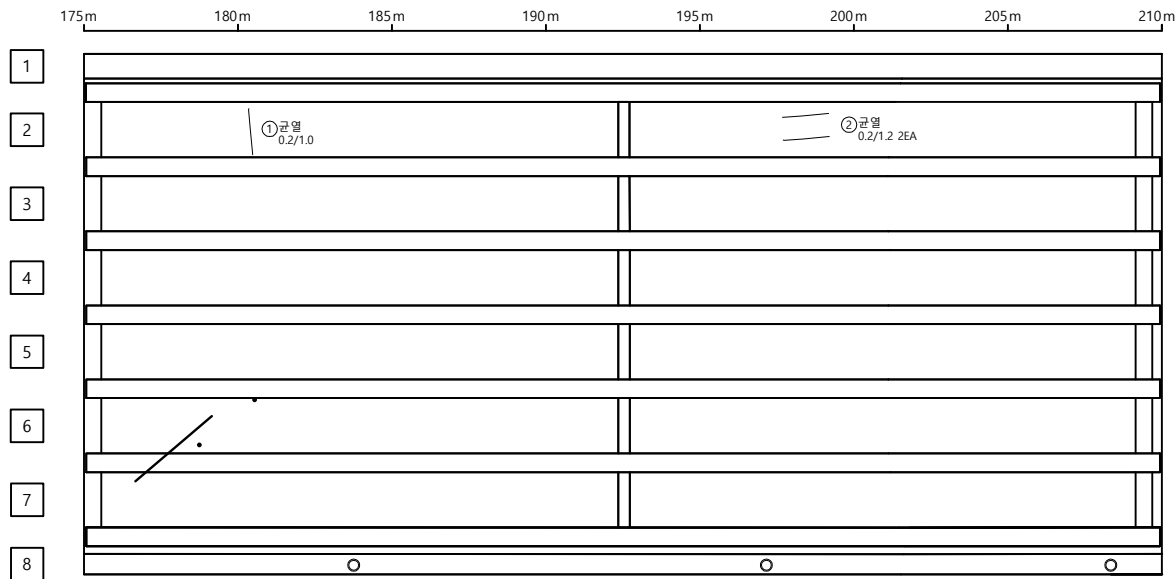
| 번호 | 신/구 | 부재명 | 손 상 전 광 | 손 상 규 모 | | | | | | 비고 |
|---|---|---|---|---|---|---|---|---|---|---|
| 1 | 구 | 바닥판 | 균열 | 0.2 | 1.0 | | 1 | m | 1.00 | |
| 2 | 구 | 바닥판 | 균열 | 0.2 | 1.2 | | 2 | m | 2.40 | |

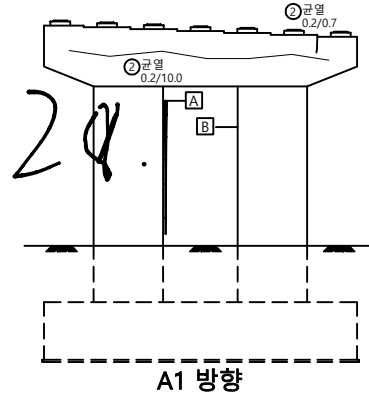
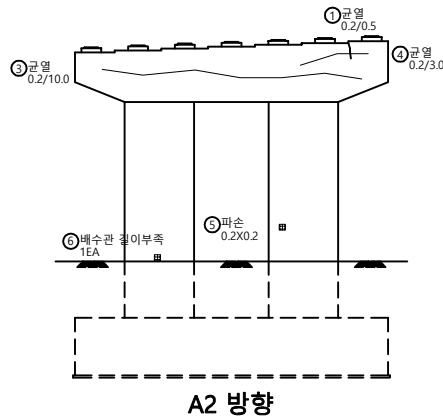
5-14(A2) 13.4h

| 번호 | | 신/구 | 부재명 | 손 상 현 황 | 손 상 규 모 | | | | | | 비고 |
|---|---|---|---|---|---|---|---|---|---|---|---|
| 1 | 구 | 교각 | 균열 | 균열 | 0.2 | 0.5 | | 1 | m | 0.50 | |
| 2 | 구 | 교각 | 균열 | 균열 | 0.2 | 10.0 | | 1 | m | 10.00 | |
| 3 | 구 | 교각 | 균열 | 균열 | 0.2 | 10.0 | | 1 | m | 10.00 | |
| 4 | 구 | 교각 | 균열 | 균열 | 0.2 | 3.0 | | 1 | m | 3.00 | |
| 7 | 신 | 교각 | 균열 | 균열 | 0.2 | 0.7 | | 1 | m | 0.70 | |

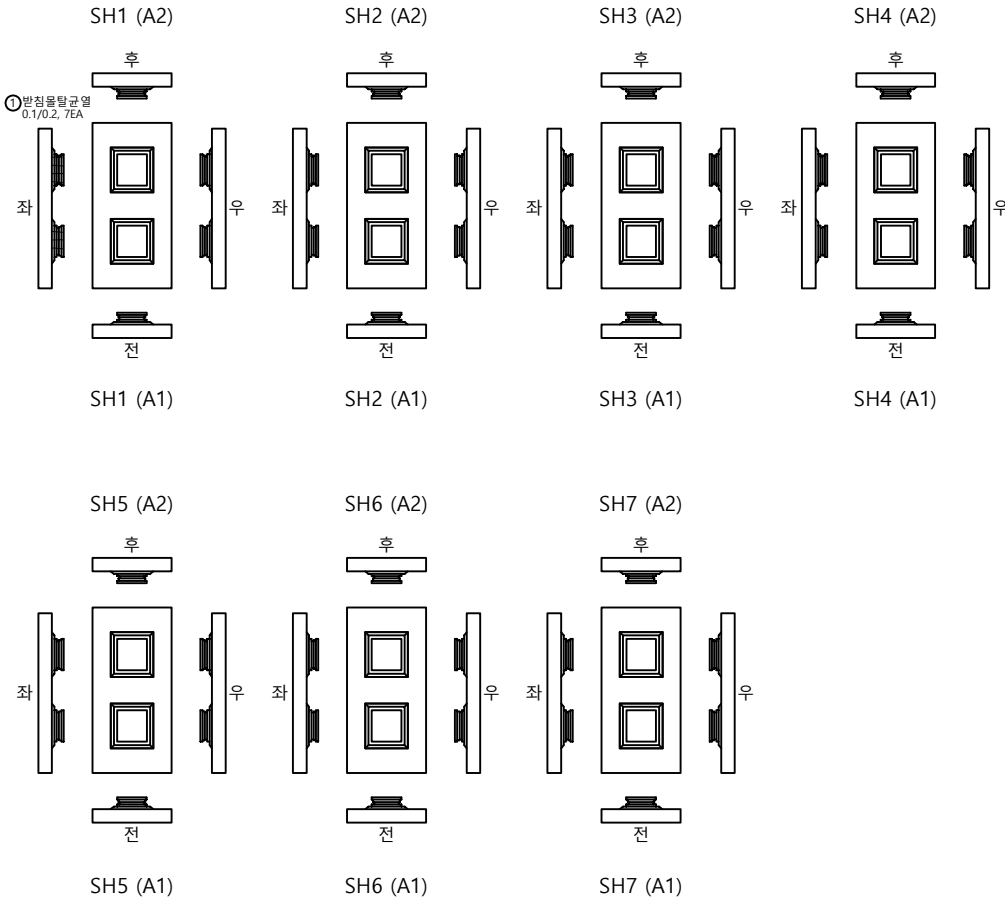
| 번호 | 선/구 | 부재명 | 손 상 현 황 | 손 상 규 모 | | | | | | 비고 |
|---|---|---|---|---|---|---|---|---|---|---|
| 1 | 구 | 교량받침 | 받침물탈 균열 | 0.1 | 0.2 | | 7 | m | 1.40 | |
