## 용소교(부산) 교면포장 S1

2023년 부산울산고속도로 정밀안전점검 및 성능평가용역

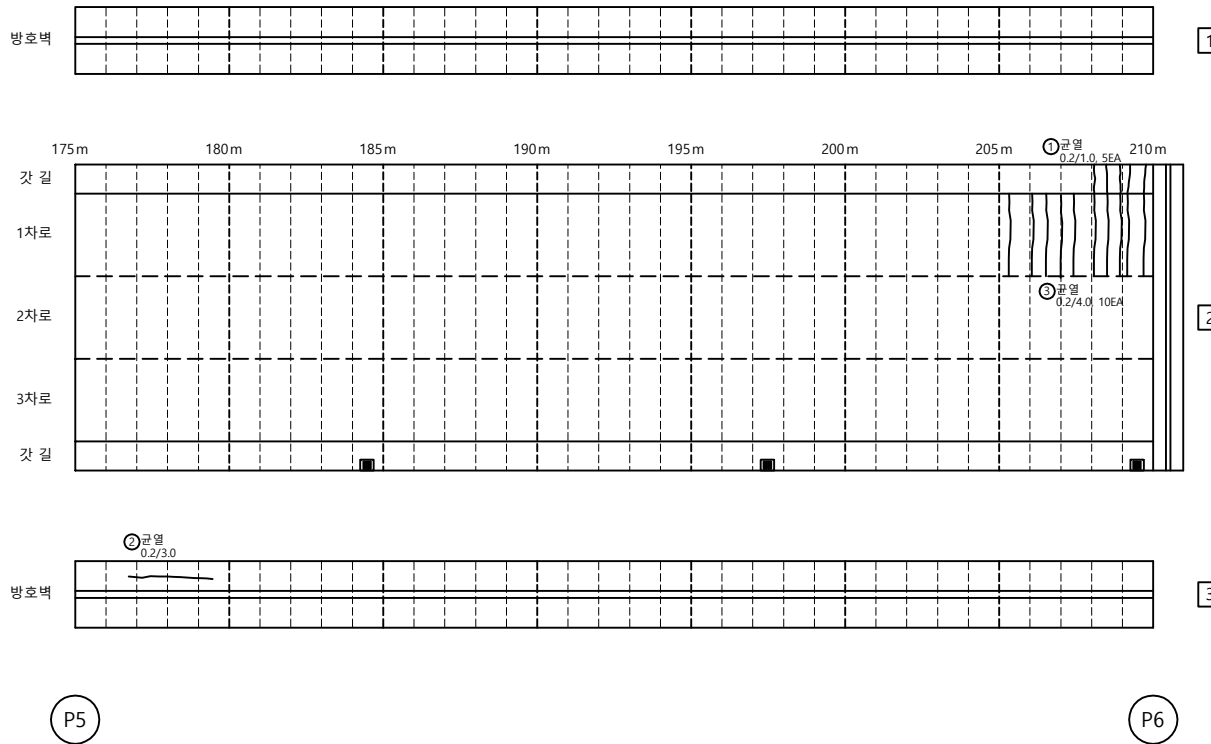
| 교면포장 S6 | | | | | | | | | |

| 교면포장 S6 | | | | | | | | | |
|---|---|---|---|---|---|---|---|---|---|
| 1 | 구 | 교면포장 | 포장균열 | 0.2 | 1.0 | | 5 | m | 5.00 |
| 2 | 구 | 방호벽 | 균열 | 0.2 | 3.0 | | 1 | m | 3.00 |
| 3 | 신 | 교면포장 | 포장균열 | 0.2 | 4.0 | | 10 | m | 40.00 |

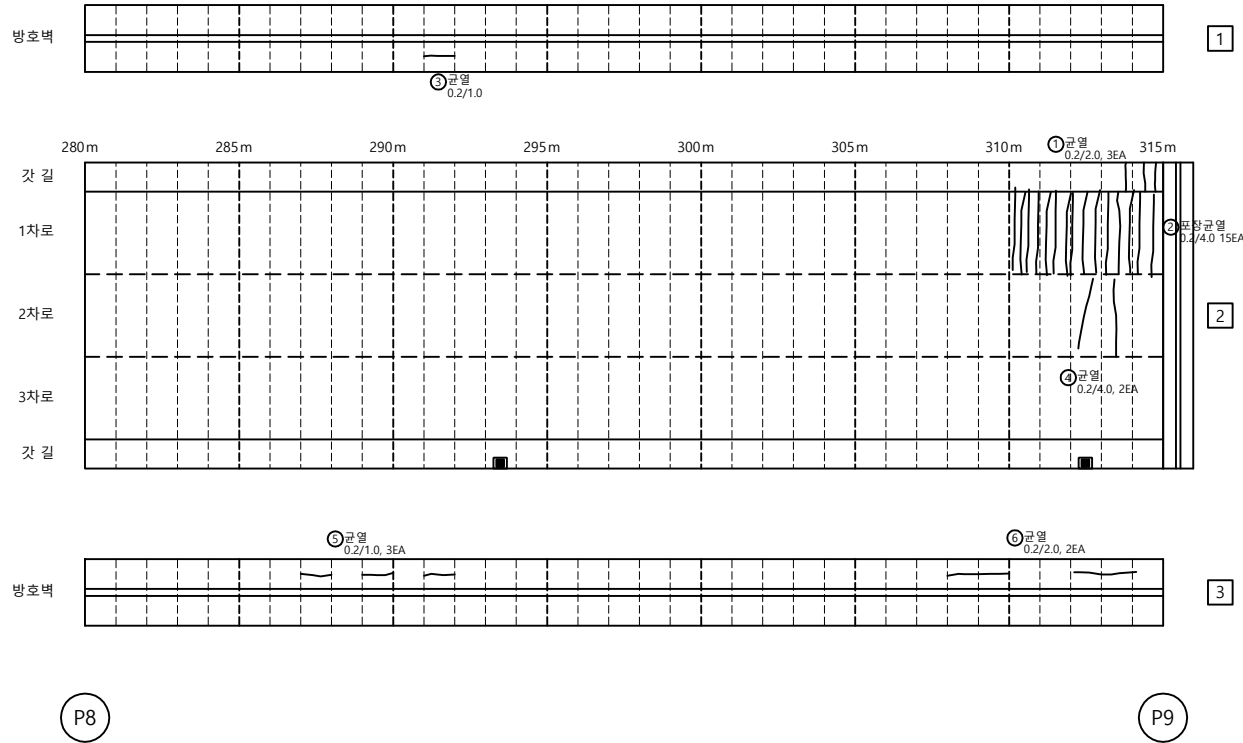
| 교면포장 S9 | | | | | | | | | |

| 교면포장 S9 | | | | | | | | | |
|---|---|---|---|---|---|---|---|---|---|
| 1 | 신 | 교면포장 | 포장균열 | 0.2 | 2.0 | | 3 | m | 6.00 |
| 2 | 신 | 교면포장 | 포장균열 | 0.2 | 4.0 | | 15 | m | 60.00 |
| 3 | 구 | 방호벽 | 균열 | 0.2 | 1.0 | | 1 | m | 1.00 |
| 4 | 구 | 교면포장 | 포장균열 | 0.2 | 4.0 | | 2 | m | 8.00 |
| 5 | 구 | 방호벽 | 균열 | 0.2 | 1.0 | | 3 | m | 3.00 |
| 6 | 구 | 방호벽 | 균열 | 0.2 | 2.0 | | 2 | m | 4.00 |

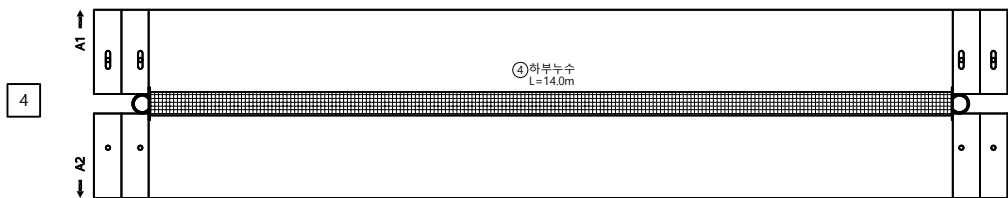
| 신축이음<br>P2 | | | | | | | | | | |

| 신축이음<br>P2 | | | | | | | | | | |
|---|---|---|---|---|---|---|---|---|---|---|
| 2 | 구 | 신축이음 | 후타재망상균열 | 0.1 | 1.0 | 0.4 | 1 | m | 0.40 | |
| 4 | 구 | 신축이음 | 하부누수 | | 14.0 | | 1 | m | 14.00 | |

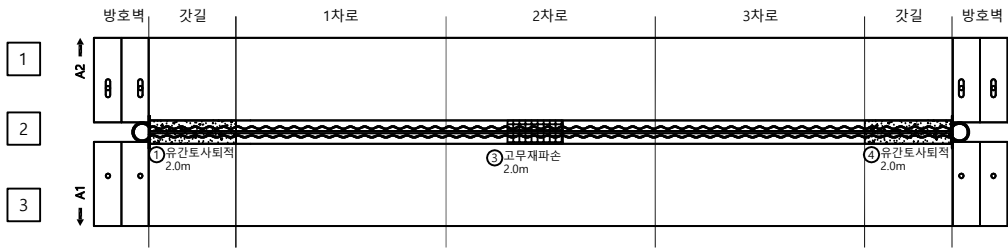
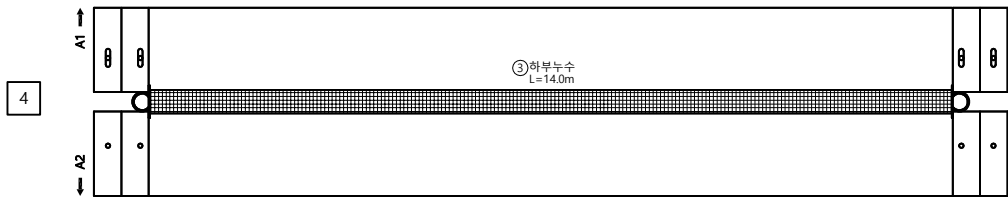
P10

| 번호 | 신/구 | 부재명 | 손 상 현 황 | 손 상 규 모 | | | | | | 비고 |
|---|---|---|---|---|---|---|---|---|---|---|
| 2 | 구 | 신축이음 | 해부누수 | | 14.0 | | 1 | m | 14.00 | |

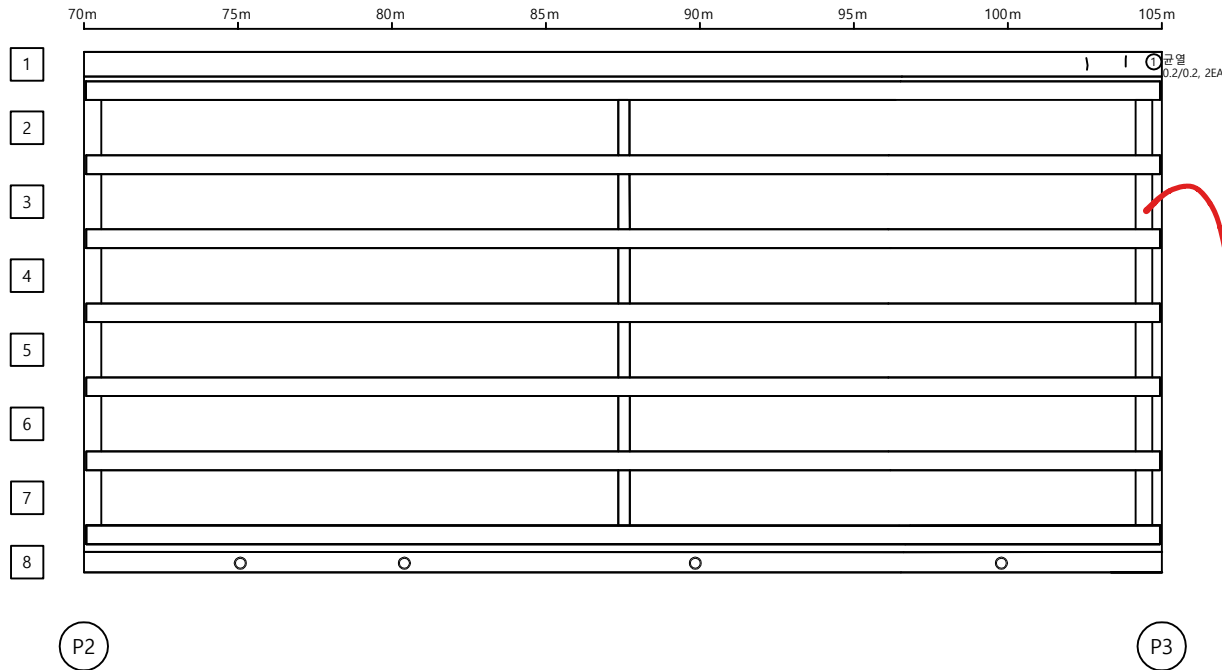
| 번호 | 신/구 | 부재명 | 손 상 현 경 | 손 상 규 모 | | | | | | 비고 |
|---|---|---|---|---|---|---|---|---|---|---|
| 1 | 구 | 바닥판 | 균열 | 0.2 | 0.2 | | 2 | m | 0.40 | |

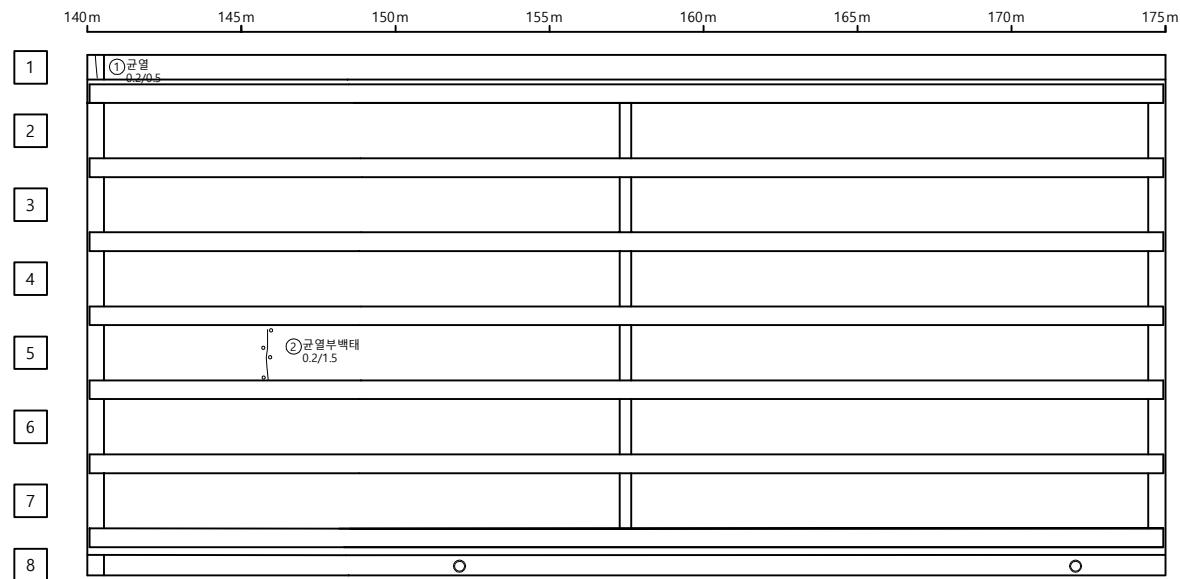
| 바닥판 | | | | | | | | | | |
|---|---|---|---|---|---|---|---|---|---|---|
| 1 | 구 | 배덕판 | 균열 | 0.2 | 0.5 | | 1 | m | 0.50 | |
| 2 | 구 | 배덕판 | 균열부백태 | 0.2 | 1.5 | | 1 | m | 1.50 | |

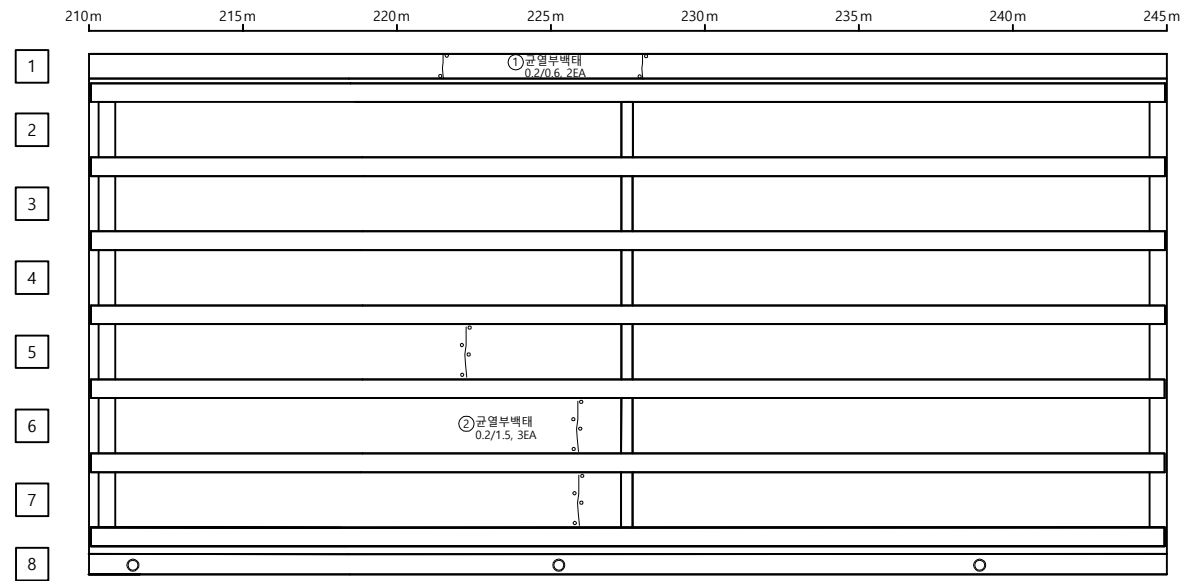
| 바닥판 | | | | | | | | | | |
|---|---|---|---|---|---|---|---|---|---|---|
| 1 | 구 | 배덕판 | 균열부백테 | 0.2 | 0.6 | | 2 | m | 1.20 | |
| 2 | 구 | 배덕판 | 균열부백테 | 0.2 | 1.5 | | 3 | m | 4.50 | |

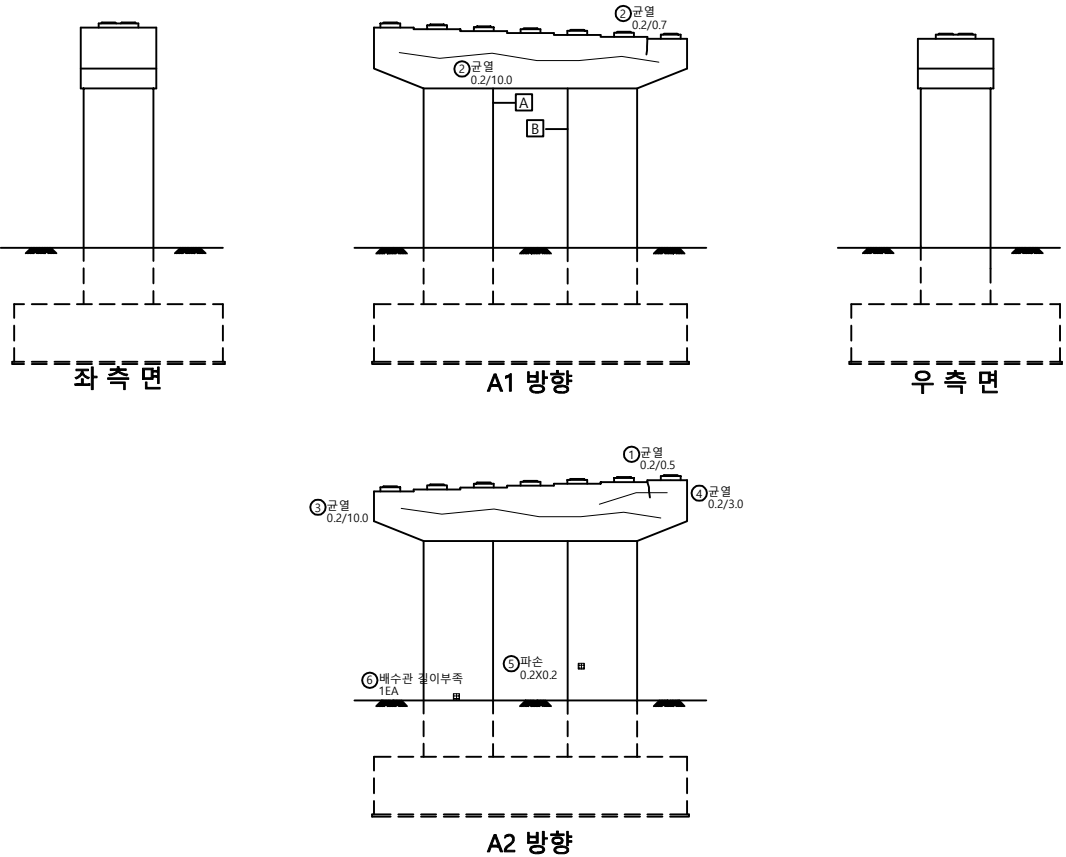
| 교각 | | | | | | | | | | |
|---|---|---|---|---|---|---|---|---|---|---|
| 1 | 구 | 교각 | 균열 | 0.2 | 0.5 | | 1 | m | 0.50 | |
| 2 | 구 | 교각 | 균열 | 0.2 | 10.0 | | 1 | m | 10.00 | |
| 3 | 구 | 교각 | 균열 | 0.2 | 10.0 | | 1 | m | 10.00 | |
| 4 | 구 | 교각 | 균열 | 0.2 | 3.0 | | 1 | m | 3.00 | |
| 7 | 신 | 교각 | 균열 | 0.2 | 0.7 | | 1 | m | 0.70 | |

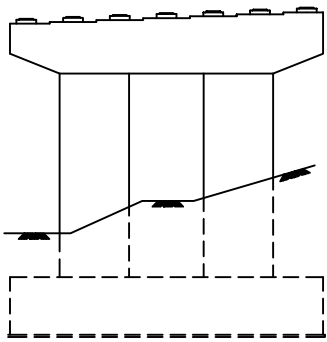
우 측 면

| 교각 | | | | | | | | | |
|---|---|---|---|---|---|---|---|---|---|
| 1 | 구 | 교각 | 균열 | 0.2 | 0.7 | | 1 | m | 0.70 |
| 2 | 구 | 교각 | 균열 | 0.2 | 0.6 | | 2 | m | 1.20 |

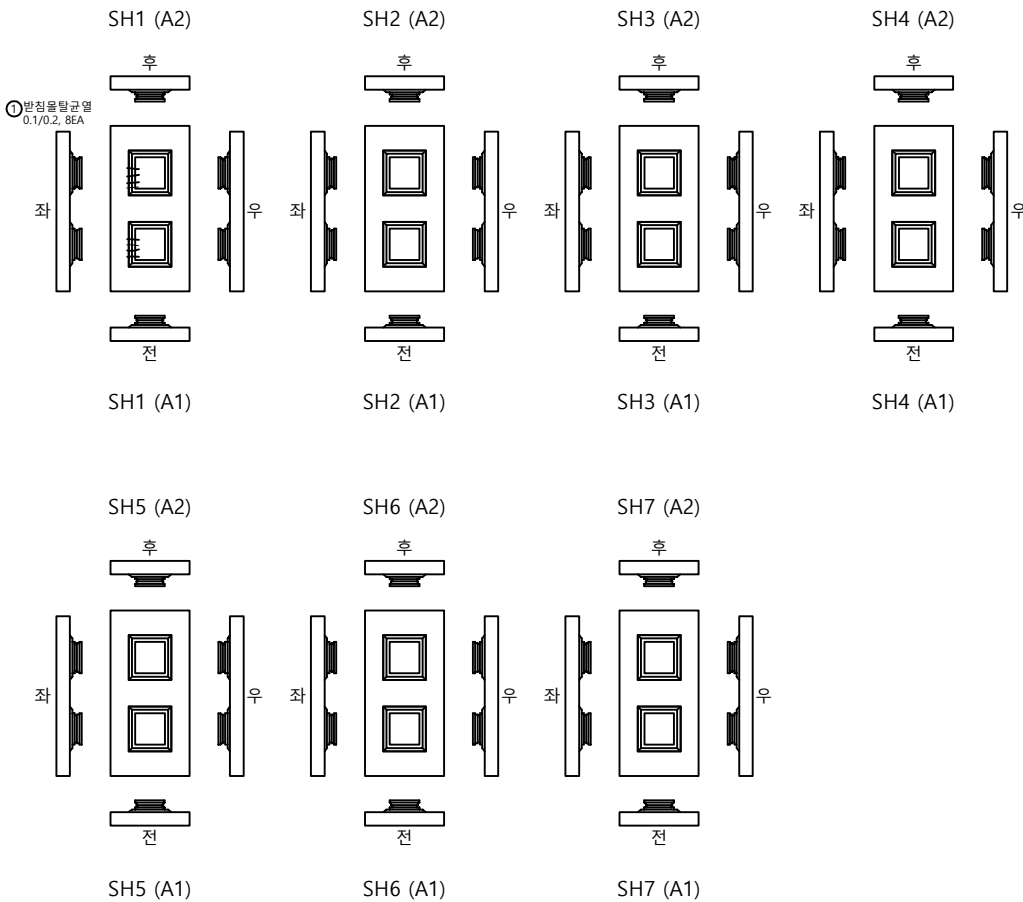
| 받침장치 | | | | | | | | | | |
|---|---|---|---|---|---|---|---|---|---|---|
| P5 | | | | | | | | | | |

| 받침장치 | | | | | | | | | | |
|---|---|---|---|---|---|---|---|---|---|---|
| 1 | 구 | 교량받침 | 받침중심 균열 | 0.1 | 0.2 | | 8 | m | 1.60 | |

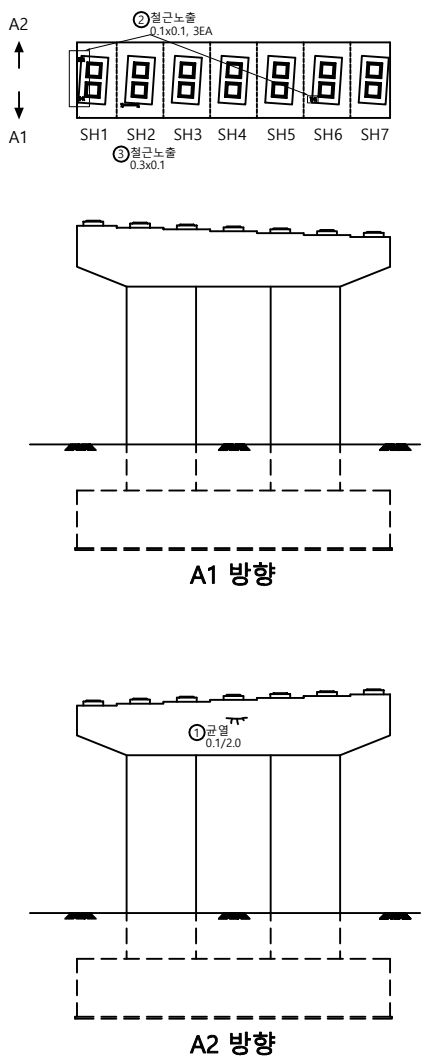
| 교각 | | | | | | | | | | |
|---|---|---|---|---|---|---|---|---|---|---|
| P7 | | | | | | | | | | |

| 교각 | | | | | | | | | | |
|---|---|---|---|---|---|---|---|---|---|---|
| 1 | 구 | 교각 | 균열 | 0.1 | 2.0 | | 1 | m | 2.00 | |

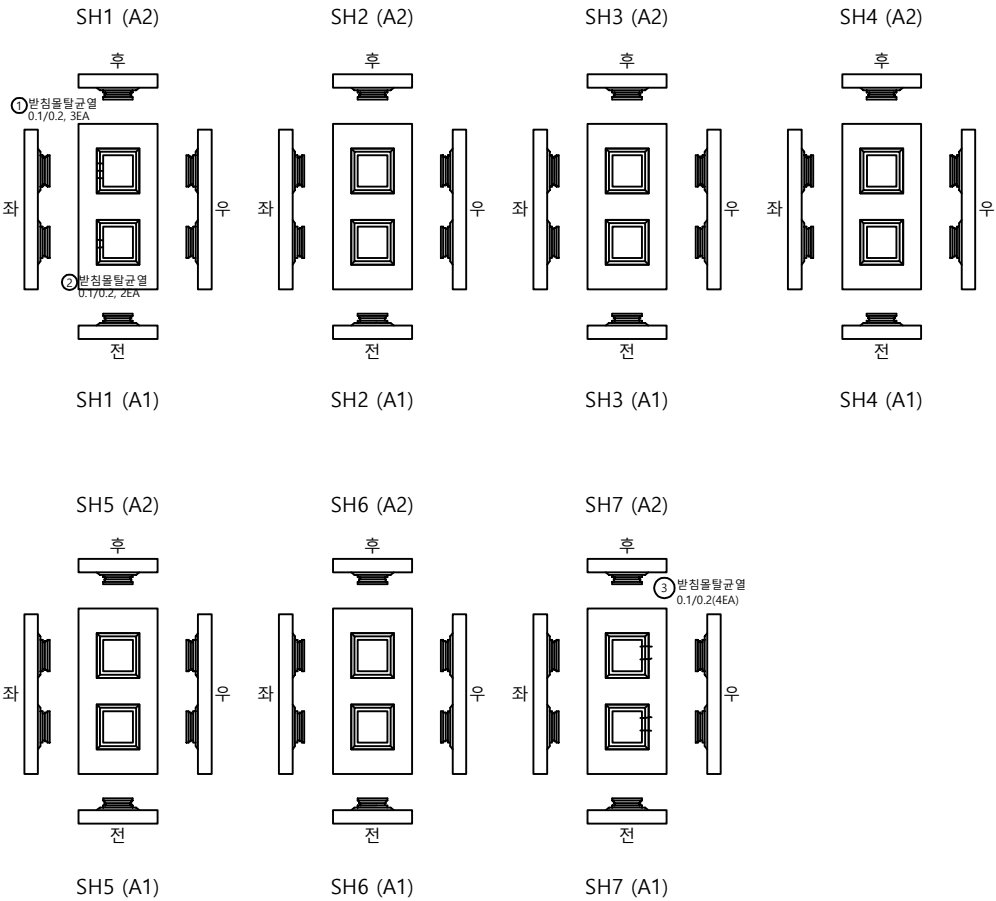
| 번호 | 신/구 | 부재명 | 손 상 현 황 | 손 상 규 모 | | | | | | 비고 |
|---|---|---|---|---|---|---|---|---|---|---|
| 1 | 구 | 교량받침 | 받침물탈균열 | 0.1 | 0.2 | | 3 | m | 0.60 | |
| 2 | 구 | 교량받침 | 받침물탈균열 | 0.1 | 0.2 | | 2 | m | 0.40 | |
| 3 | 구 | 교량받침 | 받침물탈균열 | 0.1 | 0.2 | | 4 | m | 0.80 | |

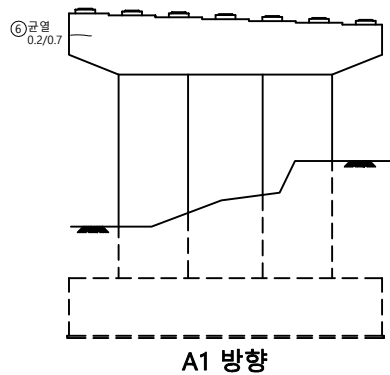
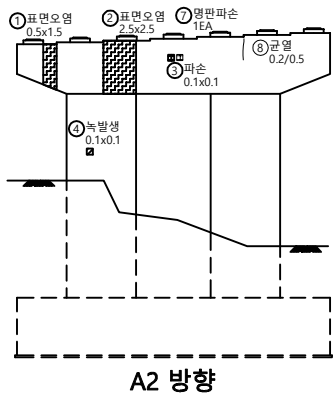
| 교각 | | | | | | | | | |
|---|---|---|---|---|---|---|---|---|---|
| P8 | | | | | | | | | |

| 교각 | | | | | | | | | |
|---|---|---|---|---|---|---|---|---|---|
| 6 | 구 | 교각 | 균열 | 0.2 | 0.7 | | 1 | m | 0.70 |
| 8 | 구 | 교각 | 균열 | 0.2 | 0.5 | | 1 | m | 0.50 |

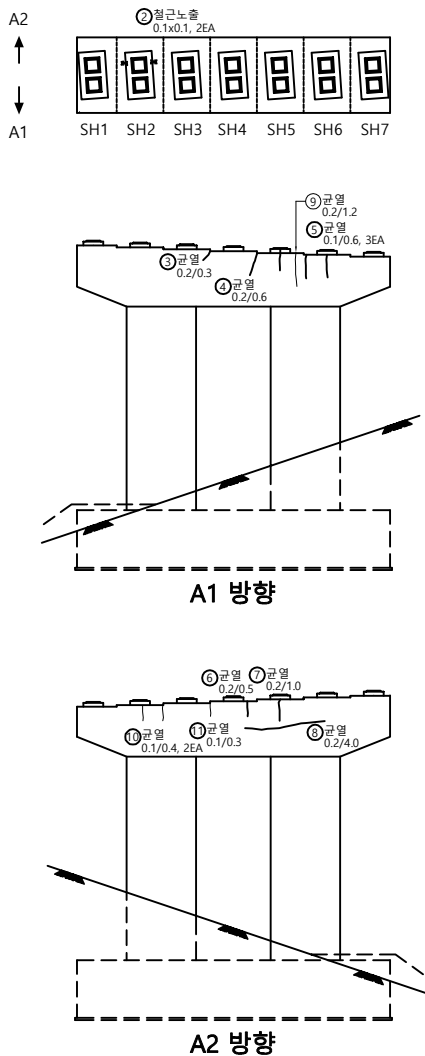
| 교각 | | | | | | | | | | | |
|---|---|---|---|---|---|---|---|---|---|---|--|
| 1 | 구 | 교각 | 균열 | 0.2 | 0.7 | | 2 | m | 1.40 | | |
| 3 | 구 | 교각 | 균열 | 0.2 | 0.3 | | 1 | m | 0.30 | | |
| 4 | 구 | 교각 | 균열 | 0.2 | 0.6 | | 1 | m | 0.60 | | |
| 5 | 구 | 교각 | 균열 | 0.1 | 0.6 | | 3 | m | 1.80 | | |
| 6 | 구 | 교각 | 균열 | 0.2 | 0.5 | | 1 | m | 0.50 | | |
| 7 | 구 | 교각 | 균열 | 0.2 | 1.0 | | 1 | m | 1.00 | | |
| 8 | 구 | 교각 | 균열 | 0.2 | 4.0 | | 1 | m | 4.00 | | |
| 9 | 구 | 교각 | 균열 | 0.2 | 1.2 | | 1 | m | 1.20 | | |
| 10 | 구 | 교각 | 균열 | 0.1 | 0.4 | | 2 | m | 0.80 | | |
| 11 | 구 | 교각 | 균열 | 0.1 | 0.3 | | 1 | m | 0.30 | | |

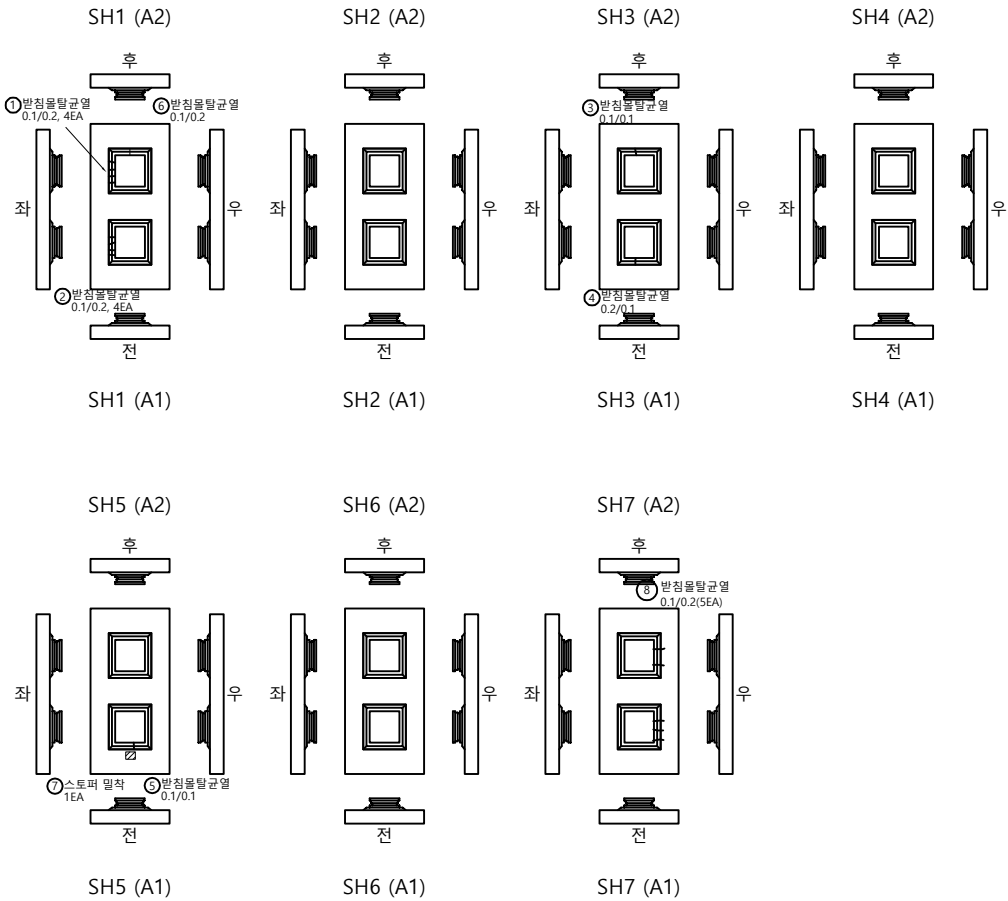
| 번호 | 신/구 | 부재명 | 손 상 현 황 | 손 상 규 모 | | | | | | 비고 |
|---|---|---|---|---|---|---|---|---|---|---|
| 1 | 구 | 교량받침 | 받침물탈균열 | 0.1 | 0.2 | | 4 | m | 0.80 | |
| 2 | 구 | 교량받침 | 받침물탈 균열 | 0.1 | 0.2 | | 4 | m | 0.80 | |
| 3 | 구 | 교량받침 | 받침물탈 균열 | 0.1 | 0.1 | | 1 | m | 0.10 | |
| 4 | 구 | 교량받침 | 받침물탈 균열 | 0.2 | 0.1 | | 1 | m | 0.10 | |
| 5 | 구 | 교량받침 | 받침물탈 균열 | 0.1 | 0.1 | | 1 | m | 0.10 | |
| 6 | 구 | 교량받침 | 받침물탈 균열 | 0.1 | 0.2 | | 1 | m | 0.20 | |
| 8 | 구 | 교량받침 | 받침물탈 균열 | 0.1 | 0.2 | | 5 | m | 1.00 | |

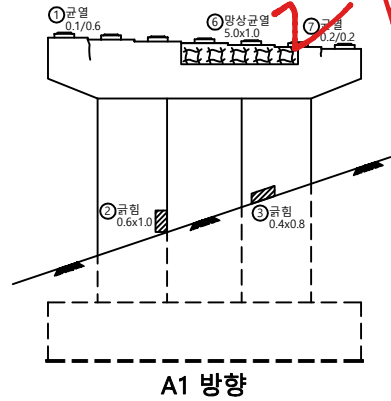
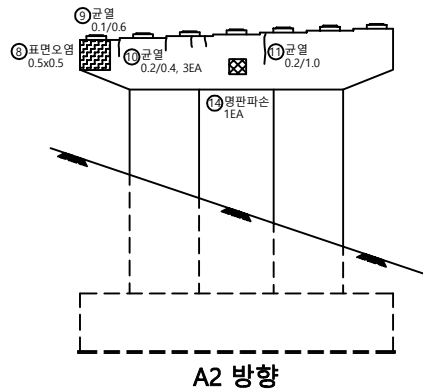
| 번호 | 선/구 | 부재명 | 손상 현상 | 손상 규모 | | | | | 비고 |
|---|---|---|---|---|---|---|---|---|---|
| 1 | 구 | 교각받침 | 균열 | 0.1 | 0.6 | | 1 | m | 0.60 |
| 2 | 구 | 교각받침 | 균열 | | 0.6 | 1.0 | 1 | m | 0.60 |
| 3 | 구 | 교각받침 | 균열 | | 0.4 | 0.8 | 1 | m | 0.32 |
| 4 | 구 | 교각받침 | 균열 | 0.1 | 1.0 | | 1 | m | 1.00 |
| 6 | 구 | 교각받침 | 명상균열 | 0.1 | 5.0 | 1.0 | 1 | m | 5.00 |
| 7 | 구 | 교각받침 | 균열 | 0.2 | 0.2 | | 1 | m | 0.20 |
| 9 | 구 | 교각받침 | 균열 | 0.1 | 0.6 | | 1 | m | 0.60 |
| 10 | 구 | 교각받침 | 균열 | 0.2 | 0.4 | | 3 | m | 1.20 |
| 11 | 구 | 교각받침 | 균열 | 0.2 | 1.0 | | 1 | m | 1.00 |
| 12 | 구 | 교각받침 | 균열 | 0.1 | 0.5 | | 1 | m | 0.50 |

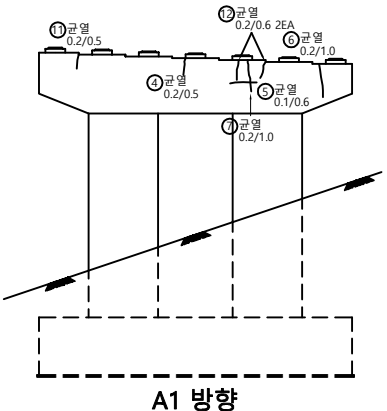
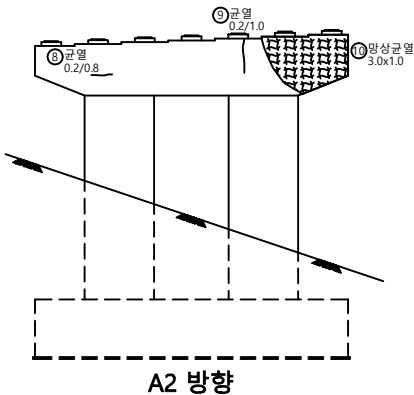
| 번호 | 신/구 | 부재명 | 손 상 현 황 | 손 상 규 모 | | | | | 비고 |
|---|---|---|---|---|---|---|---|---|---|
| 1 | 구 | 교각 | 균열 | 0.2 | 1.5 | | 1 | m | 1.50 |
| 2 | 구 | 교각 | 균열 | 0.2 | 0.7 | | 1 | m | 0.70 |
| 3 | 구 | 교각 | 균열 | 0.2 | 1.5 | | 1 | m | 1.50 |
| 4 | 구 | 교각 | 균열 | 0.2 | 0.5 | | 1 | m | 0.50 |
| 5 | 구 | 교각 | 균열 | 0.1 | 0.6 | | 1 | m | 0.60 |
| 6 | 구 | 교각 | 균열 | 0.2 | 1.0 | | 1 | m | 1.00 |
| 7 | 구 | 교각 | 균열 | 0.2 | 1.0 | | 1 | m | 1.00 |
| 8 | 구 | 교각 | 균열 | 0.2 | 0.8 | | 1 | m | 0.80 |
| 9 | 구 | 교각 | 균열 | 0.2 | 1.0 | | 1 | m | 1.00 |
| 10 | 구 | 교각 | 망상균열 | 0.2 | 3.0 | 1.0 | 1 | m <sup>2</sup> | 3.00 |
| 11 | 신 | 교각 | 균열 | 0.2 | 0.5 | | 1 | m | 0.50 |
| 12 | 신 | 교각 | 균열 | 0.2 | 0.6 | | 2 | m | 1.20 |
