## 용소교(울산) 교면포장 S1

2023년 부산울산고속도로 정밀안전점검 및 성능평가용역

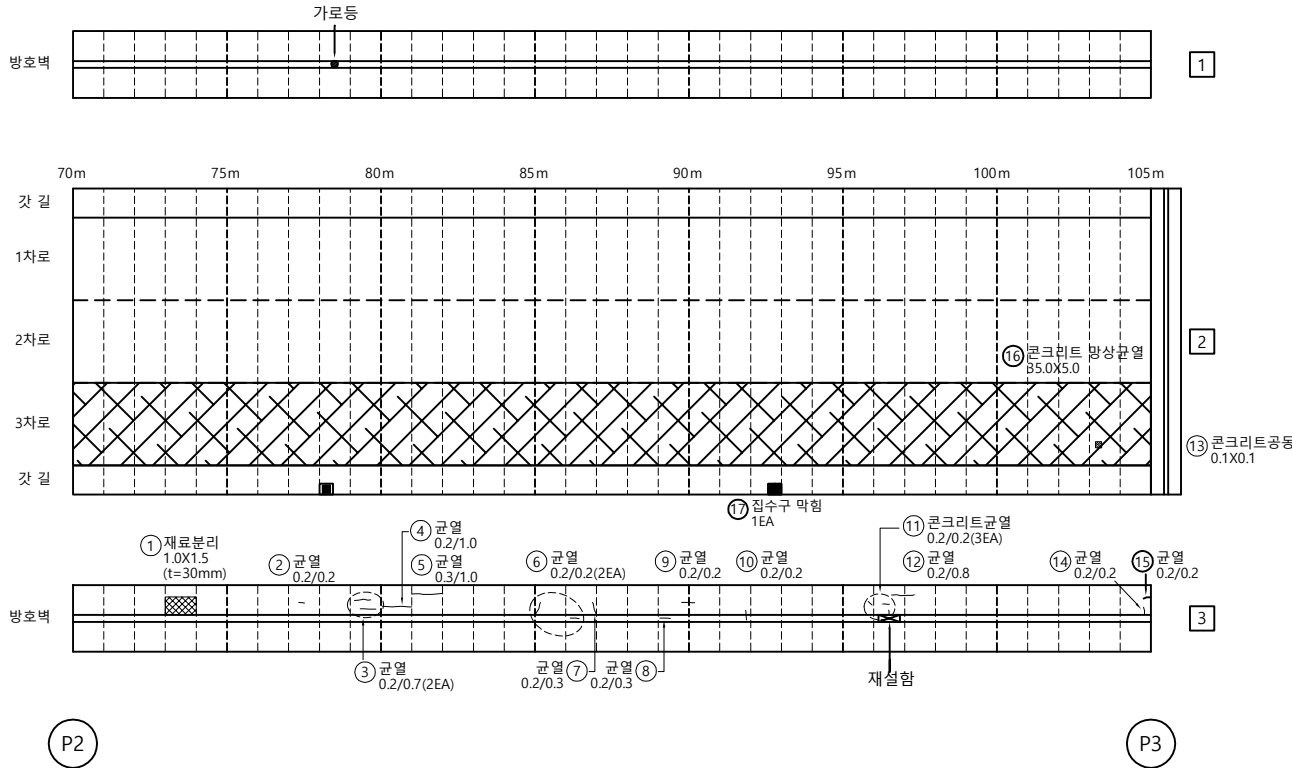
| 번호 | 선/구 | 부재명 | 손 상 현 황 | 손 상 규 모 | | | | 단위 | 수량 | 비고 |
|---|---|---|---|---|---|---|---|---|---|---|
| 2 | 구 | 방호벽 | 균열 | 0.2 | 0.2 | | 1 | m | 0.20 | |
| 3 | 구 | 방호벽 | 균열 | 0.2 | 0.7 | | 2 | m | 1.40 | |
| 4 | 구 | 방호벽 | 균열 | 0.2 | 1.0 | | 1 | m | 1.00 | |
| 5 | 구 | 방호벽 | 균열(0.3mm이상) | 0.3 | 1.0 | | 1 | m | 1.00 | |
| 16 | 구 | 교면포장 | 포장 열선균열 | 0.3 | 35.0 | 5.0 | 1 | m | 175.00 | |

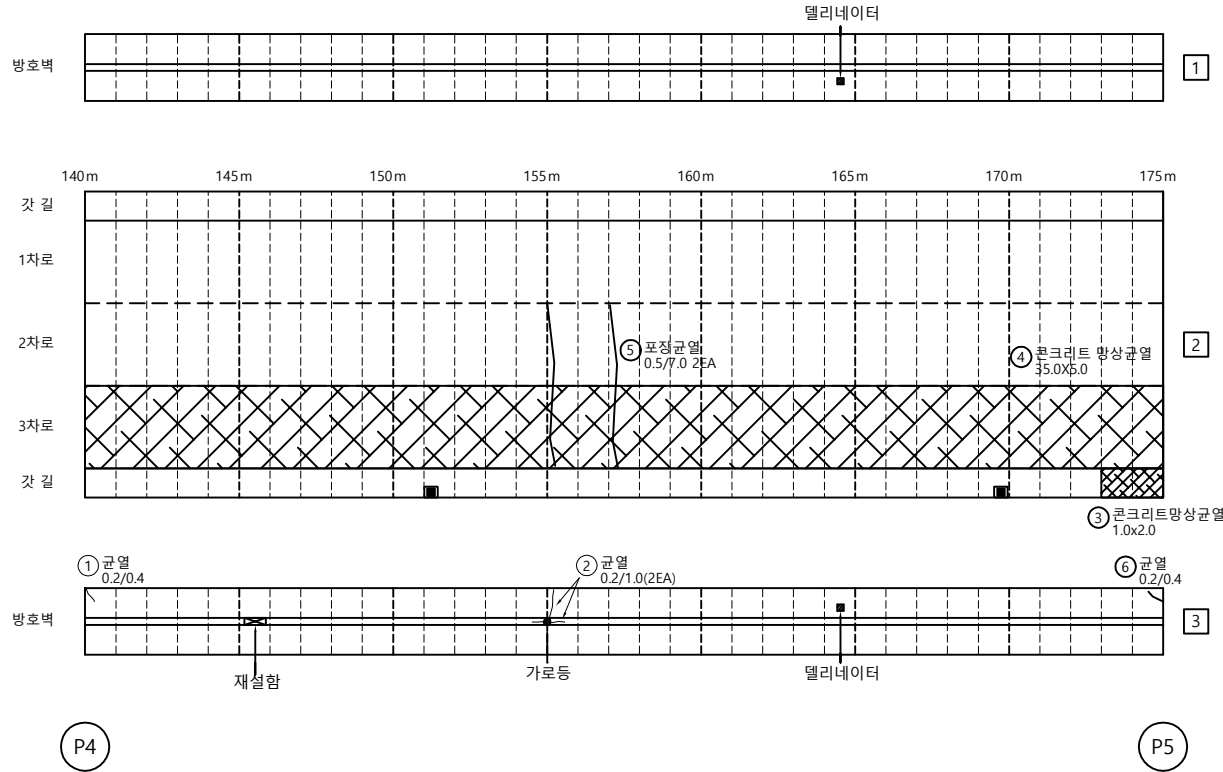
| 교면포장 | | | | | | | | | | |
|---|---|---|---|---|---|---|---|---|---|---|
| 1 | 구 | 방호벽 | 균열 | 0.2 | 0.4 | | 1 | m | 0.40 | |
| 2 | 구 | 방호벽 | 균열 | 0.2 | 1.0 | | 2 | m | 2.00 | |
| 3 | 구 | 방호벽 | 균열 | 0.3 | 1.0 | 2.0 | 1 | m | 2.00 | |
| 4 | 구 | 방호벽 | 균열 | 0.3 | 35.0 | 5.0 | 1 | m | 175.00 | |
| 5 | 신 | 교면포장 | 포장균열 | 0.5 | 7.0 | | 2 | m | 14.00 | |

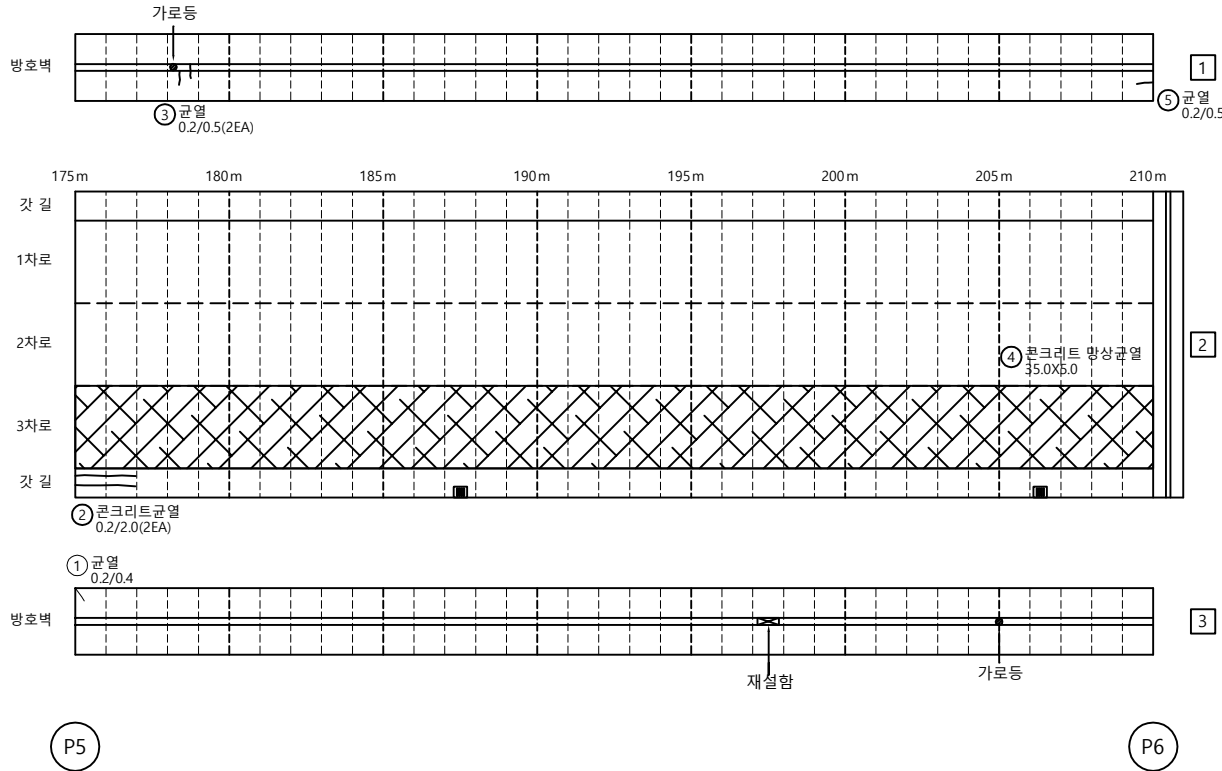
| 번호 | 신/구 | 부재명 | 손 상 현 황 | 손 상 규 모 | | | | | | 비고 |
|---|---|---|---|---|---|---|---|---|---|---|
| 1 | 구 | 방호벽 | 균열 | 0.2 | 0.4 | | 1 | m | 0.40 | |
| 2 | 구 | 교면포장 | 포장균열 | 0.2 | 2.0 | | 2 | m | 4.00 | |
| 3 | 구 | 방호벽 | 균열 | 0.2 | 0.5 | | 2 | m | 1.00 | |
| 4 | 구 | 교면포장 | 포장 망상균열 | 0.3 | 35.0 | 5.0 | 1 | m <sup>2</sup> | 175.00 | |
| 5 | 신 | 방호벽 | 균열 | 0.2 | 0.5 | | 1 | m | 0.50 | |

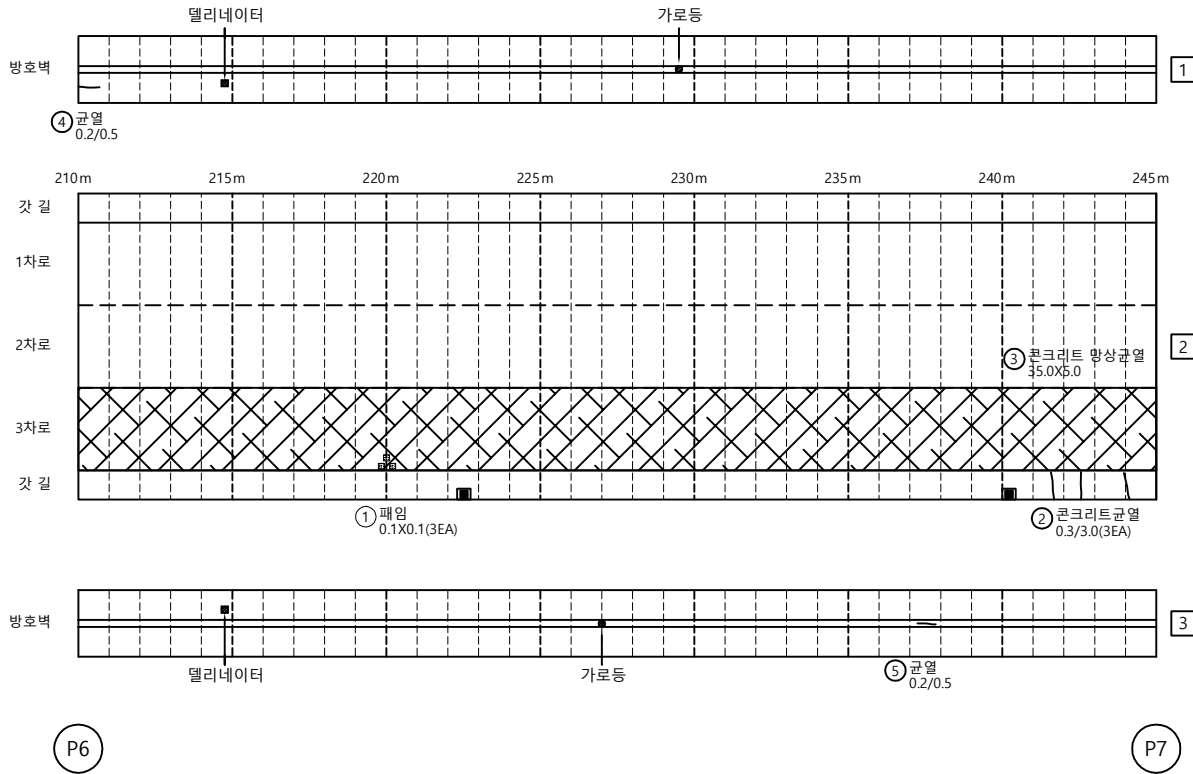
| 변호 | 신/구 | 부재명 | 손 상 현 황 | 손 상 규 모 | | | | | | 비고 |
|---|---|---|---|---|---|---|---|---|---|---|
| 2 | 구 | 교면포장 | 포장균열 | 0.3 | 3.0 | | 3 | m | 9.00 | |
| 3 | 구 | 교면포장 | 포장 팽창균열 | 0.3 | 35.0 | 5.0 | 1 | m | 175.00 | |
| 4 | 신 | 방호벽 | 균열 | 0.2 | 0.5 | | 1 | m | 0.50 | |
| 5 | 신 | 방호벽 | 균열 | 0.2 | 0.5 | | 1 | m | 0.50 | |

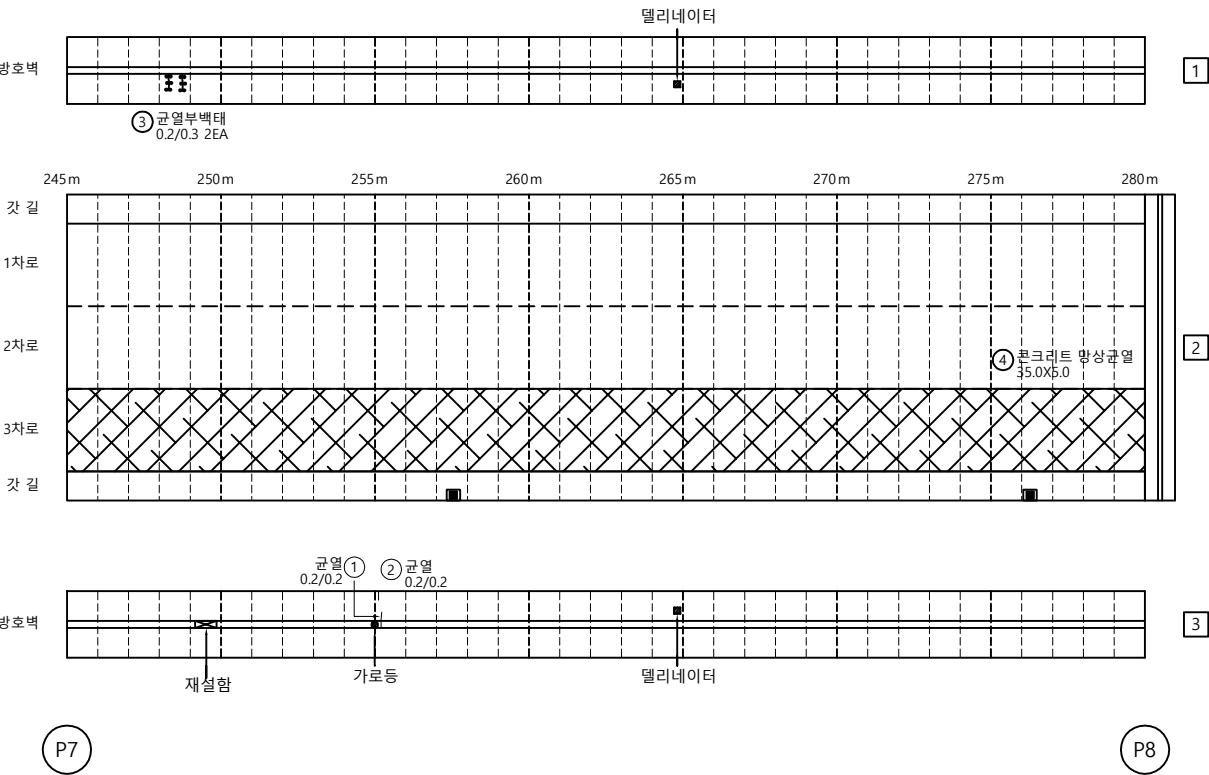
| 변호 | 신/구 | 부재명 | 손상현황 | 손상규모 | | | | | | 비고 |
|---|---|---|---|---|---|---|---|---|---|---|
| 1 | 구 | 방호벽 | 균열 | 0.2 | 0.2 | | 1 | m | 0.20 | |
| 2 | 구 | 방호벽 | 균열 | 0.2 | 0.2 | | 1 | m | 0.20 | |
| 3 | 신 | 방호벽 | 균열부백태 | 0.2 | 0.3 | | 2 | m | 0.60 | |
| 4 | 구 | 교면포장 | 포장 망상균열 | 0.3 | 35.0 | 5.0 | 1 | m <sup>2</sup> | 175.00 | |

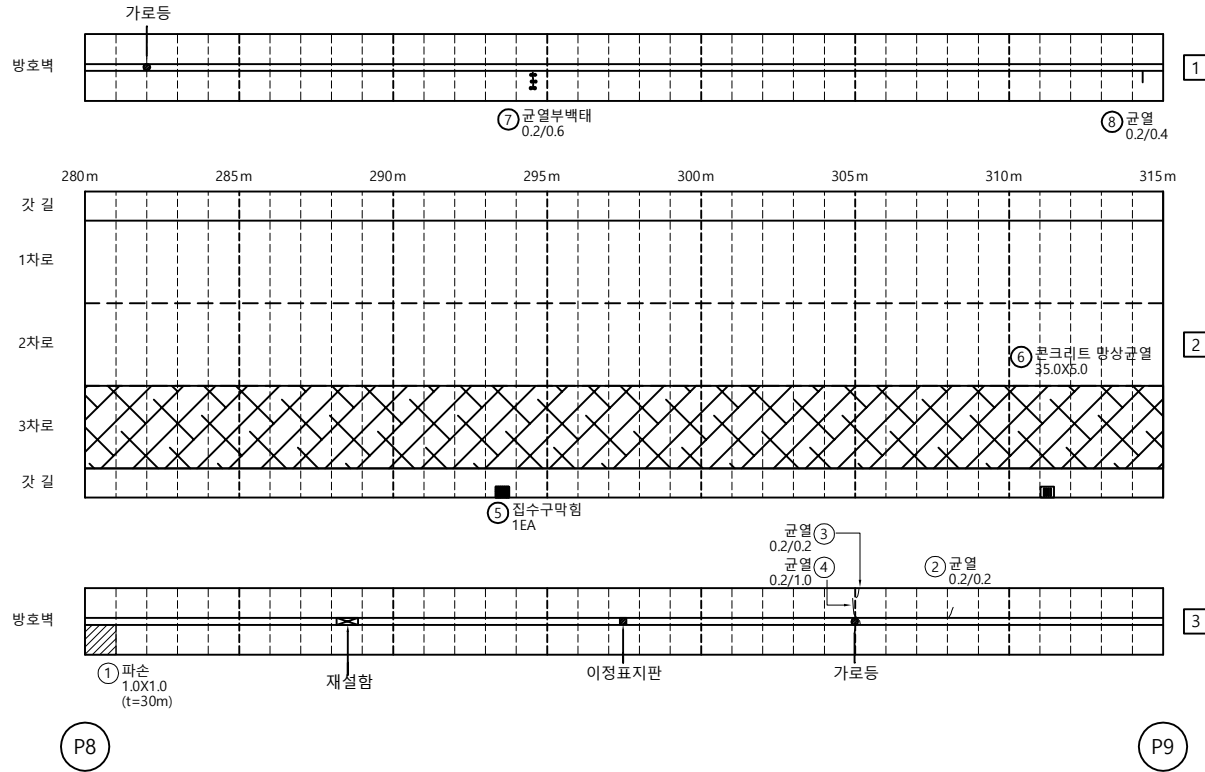
| 번호 | 신/구 | 부재명 | 손 상 현 황 | 손 상 규 모 | | | | | 비고 |
|---|---|---|---|---|---|---|---|---|---|
| 2 | 구 | 방호벽 | 균열 | 0.2 | 0.2 | | 1 | m | 0.20 |
| 3 | 구 | 방호벽 | 균열 | 0.2 | 0.2 | | 1 | m | 0.20 |
| 4 | 구 | 방호벽 | 균열 | 0.2 | 1.0 | | 1 | m | 1.00 |
| 6 | 구 | 교면포장 | 포장 망상균열 | 0.3 | 35.0 | 5.0 | 1 | m | 175.00 |
| 7 | 신 | 방호벽 | 균열부백태 | 0.2 | 0.6 | | 1 | m | 0.60 |
| 8 | 신 | 방호벽 | 균열 | 0.2 | 0.4 | | 1 | m | 0.40 |

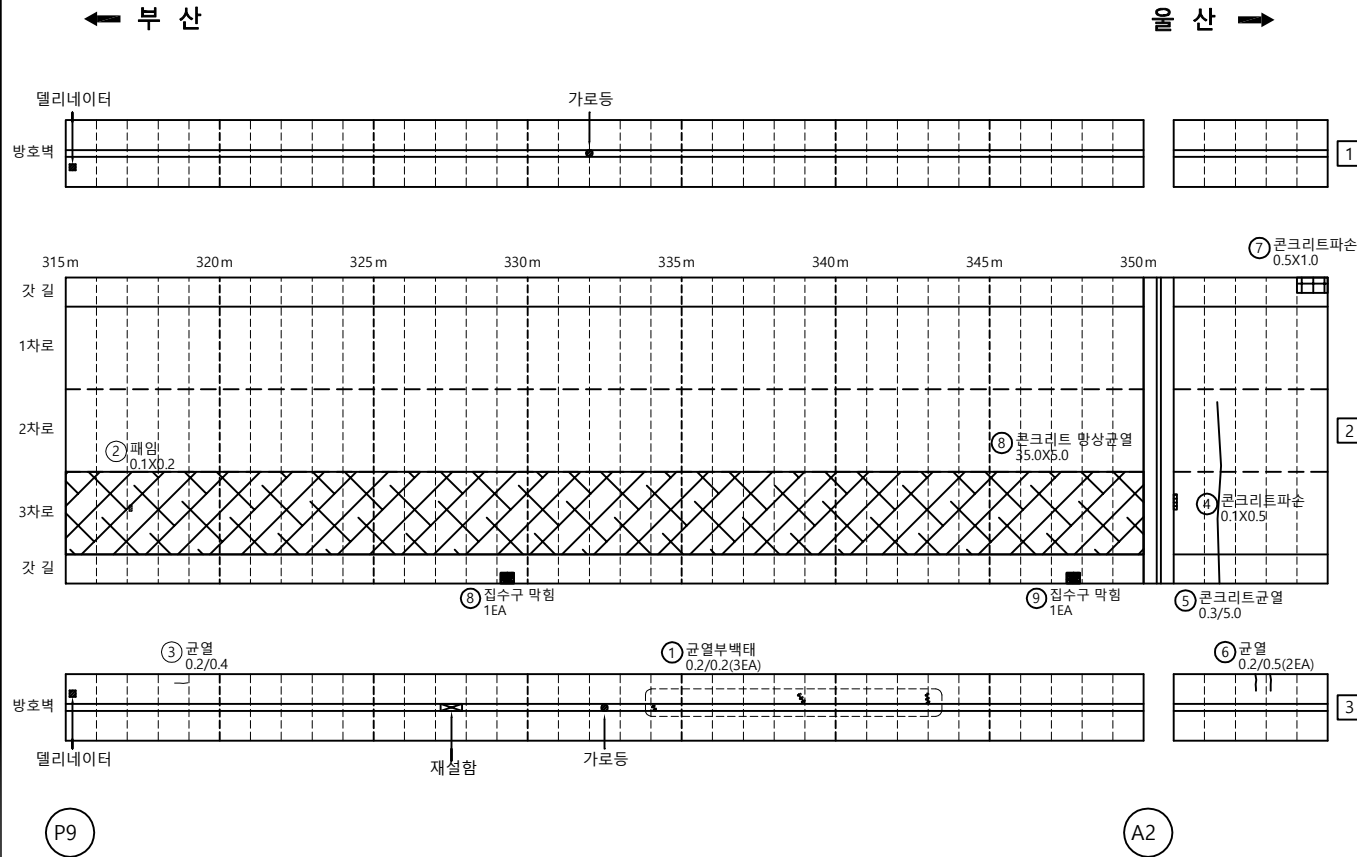
| 변호 | 신/구 | 부재명 | 손 상 현 황 | 손 상 규 모 | | | | | | 비고 |
|---|---|---|---|---|---|---|---|---|---|---|
| 1 | 신 | 방호벽 | 균열부백태 | 0.2 | 0.2 | | 3 | m | 0.60 | |
| 3 | 구 | 방호벽 | 균열 | 0.2 | 0.4 | | 1 | m | 0.40 | |
| 5 | 구 | 교면포장 | 포장균열 | 0.3 | 5.0 | | 1 | m | 5.00 | |
| 6 | 구 | 방호벽 | 균열 | 0.2 | 0.5 | | 2 | m | 1.00 | |

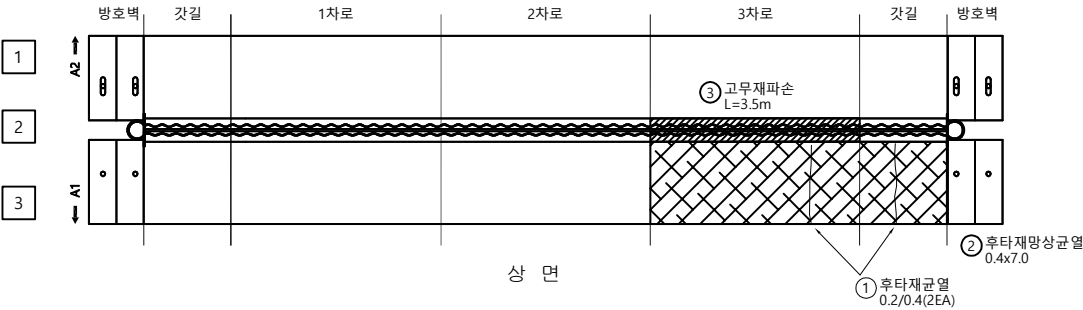
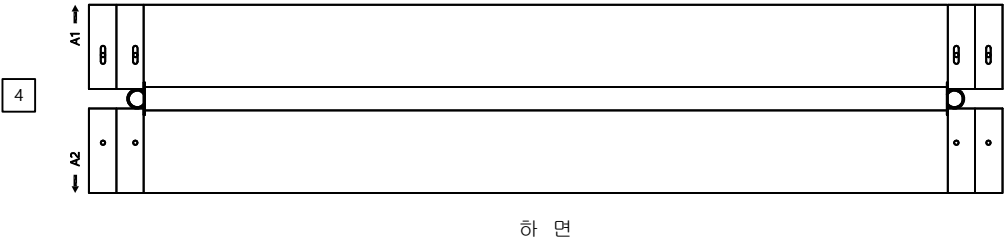
| 번호 | 선/구 | 부재명 | 손 상 현 황 | 손 상 규 모 | | | | | 비고 |
|---|---|---|---|---|---|---|---|---|---|
| 1 | 구 | 신축이음 | 후타재 균열 | 0.2 | 0.4 | | 2 | m | 0.80 |
| 2 | 신 | 신축이음 | 후타재 팽창균열 | 0.2 | 7.0 | 0.4 | 1 | m | 2.80 |

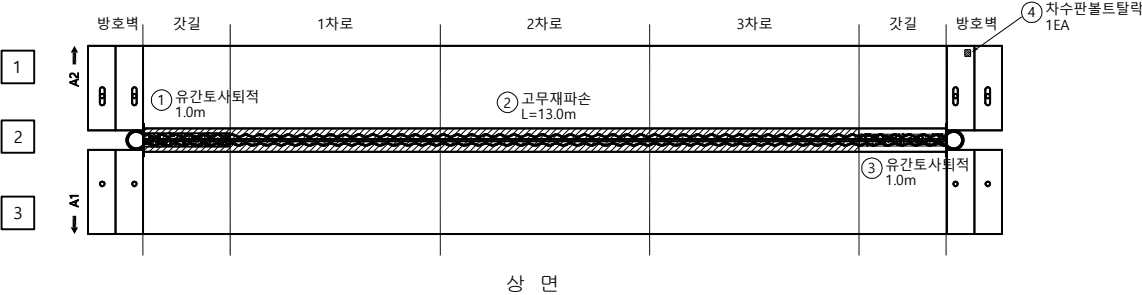
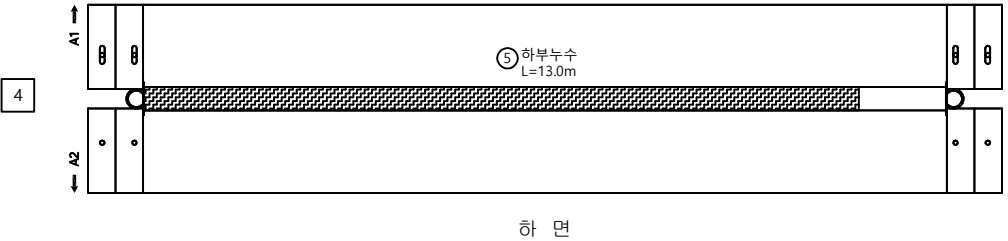
| 번호 | 선/구 | 부재명 | 손 상 현 황 | 손 상 규 모 | | | | 단위 | 수량 | 비고 |
|---|---|---|---|---|---|---|---|---|---|---|
| 5 | 구 | 신축이음 | 하부누수 | | 13.0 | | 1 | m | 13.00 | |

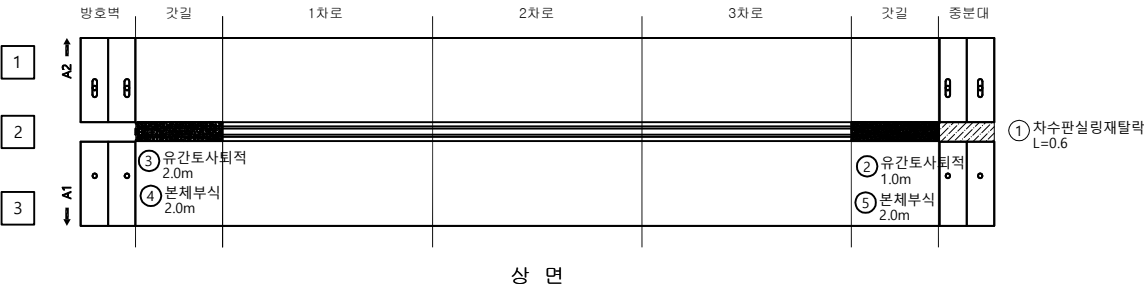
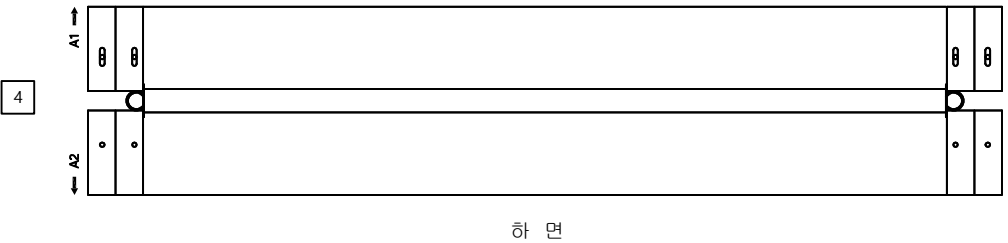
| 번호 | 선/구 | 부재명 | 손 상 현 황 | 손 상 규 모 | | | | | 비고 |
|---|---|---|---|---|---|---|---|---|---|
| 4 | 신 | 신축이음 | 본체부식 | | 2.0 | | 1 | m | 2.00 |
| 5 | 신 | 신축이음 | 본체부식 | | 2.0 | | 1 | m | 2.00 |

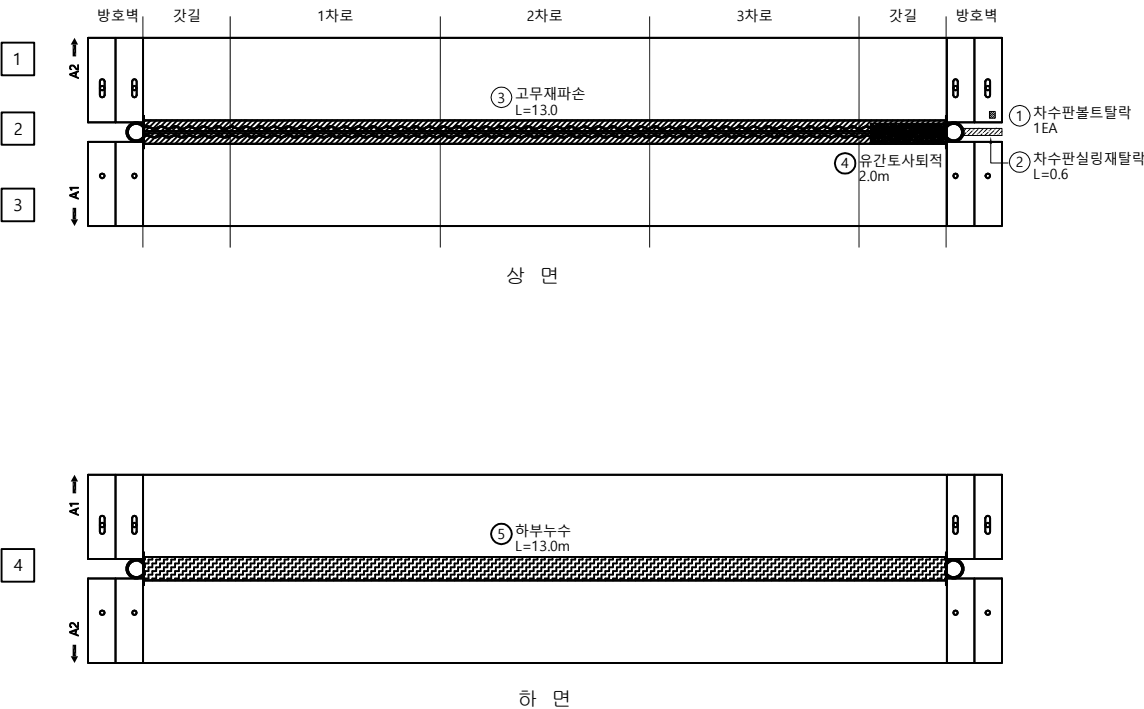
| 신축이음 | | | | | | | | | |
|---|---|---|---|---|---|---|---|---|---|
| P8 | | | | | | | | | |

| 신축이음 | | | | | | | | | |
|---|---|---|---|---|---|---|---|---|---|
| 5 | 구 | 신축이음 | 하부누수 | | 13.0 | | 1 | m | 13.00 |

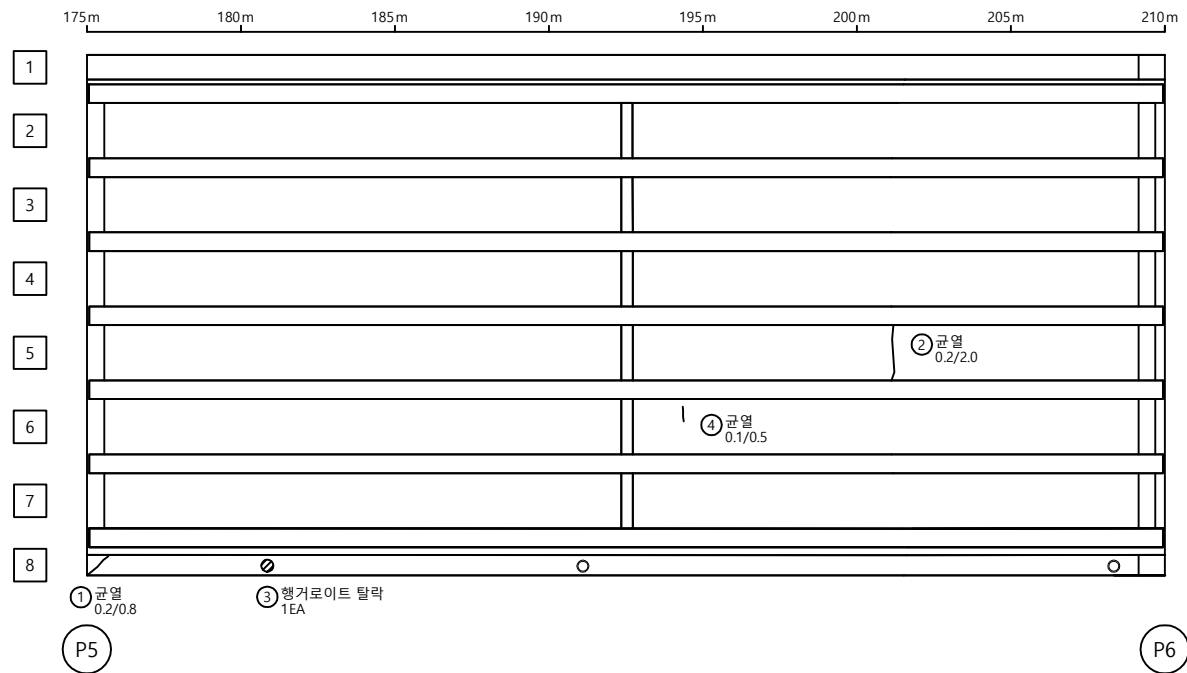
| 번호 | 신/구 | 부재명 | 손 상 권 한 | 손 상 규 모 | | | | | 비고 |
|---|---|---|---|---|---|---|---|---|---|
| 1 | 구 | 바닥판 | 균열 | 0.2 | 0.8 | | 1 | m | 0.80 |
| 2 | 구 | 바닥판 | 균열 | 0.2 | 2.0 | | 1 | m | 2.00 |
| 4 | 신 | 바닥판 | 균열 | 0.1 | 0.5 | | 1 | m | 0.50 |

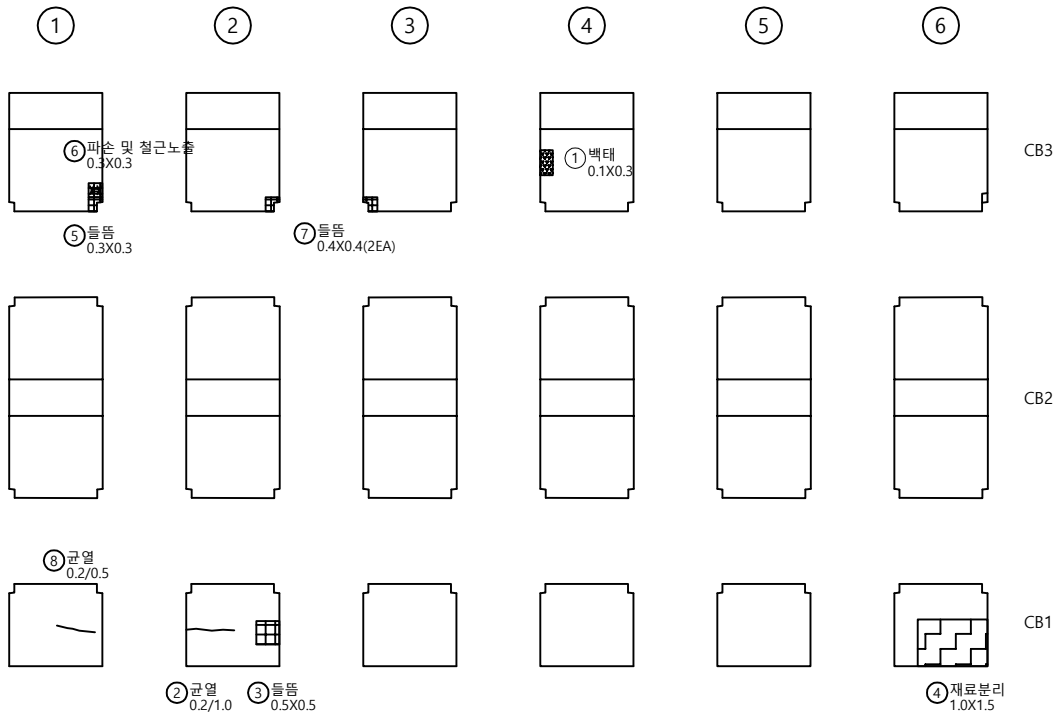
용소교(울산) 가로보 S2

| 번호 | 선/구 | 부재명 | 손상현황 | 손상규모 | | | | | | 비고 |
|---|---|---|---|---|---|---|---|---|---|---|
| 2 | 구 | 가로보 | 균열 | 0.2 | 1.0 | | 1 | m | 1.00 | |
| 8 | 구 | 가로보 | 균열 | 0.2 | 0.5 | | 1 | m | 0.50 | |

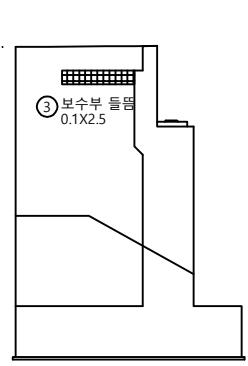
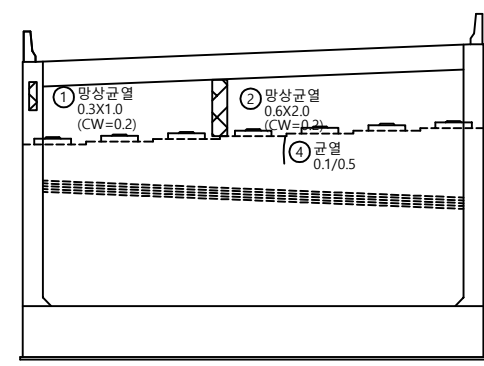
용소교(울산) 교대 A1

| 교대 | | | | | | | | | | |
|---|---|---|---|---|---|---|---|---|---|---|
| 1 | 구 | 교대 | 망상균열 | 0.2 | 0.3 | 1.0 | 1 | m <sup>2</sup> | 0.30 | |
| 2 | 구 | 교대 | 망상균열 | 0.2 | 0.6 | 2.0 | 1 | m <sup>2</sup> | 1.20 | |
| 4 | 선 | 교대 | 균열 | 0.1 | 0.5 | | 1 | m | 0.50 | |

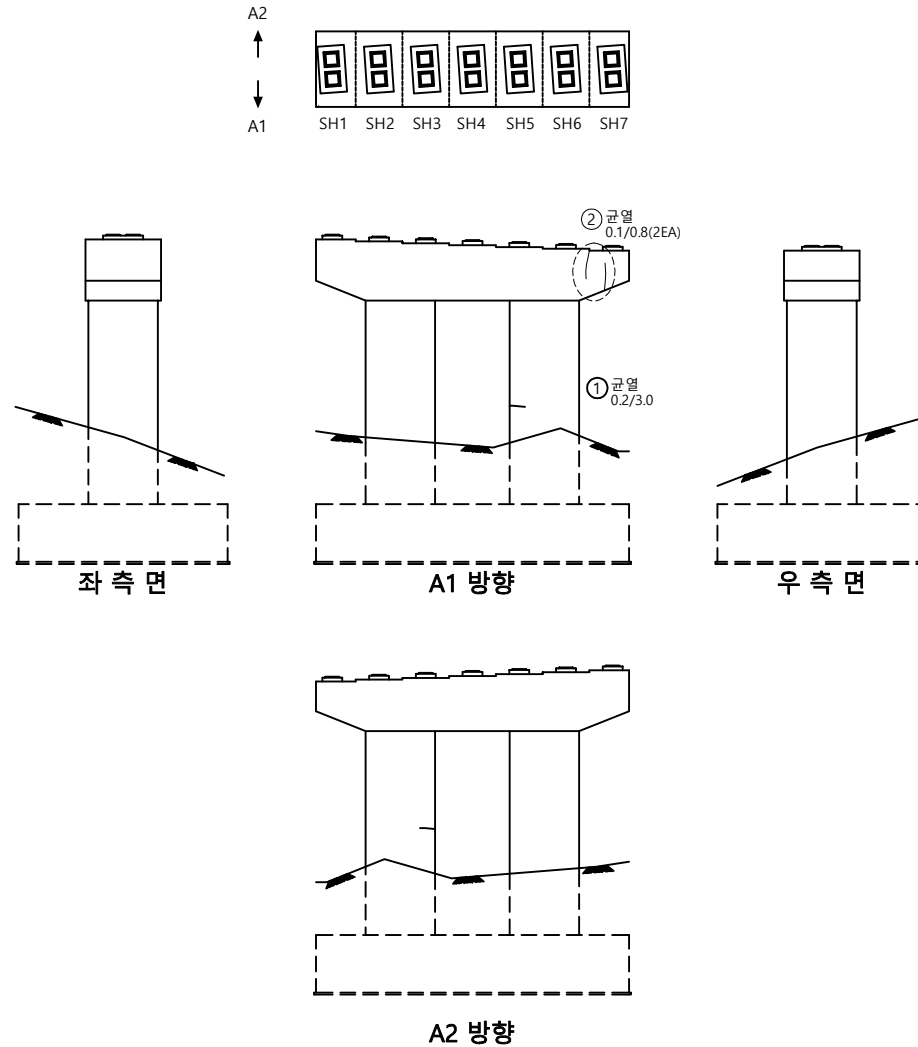
| 교각 | | | | | | | | | | | |
|---|---|---|---|---|---|---|---|---|---|---|--|
| P2 | | | | | | | | | | | |

| 교각 | | | | | | | | | | | |
|---|---|---|---|---|---|---|---|---|---|---|--|
| 1 | 구 | 교각 | 균열 | 0.2 | 3.0 | | 1 | m | 3.00 | | |
| 2 | 구 | 교각 | 균열 | 0.1 | 0.8 | | 2 | m | 1.60 | | |

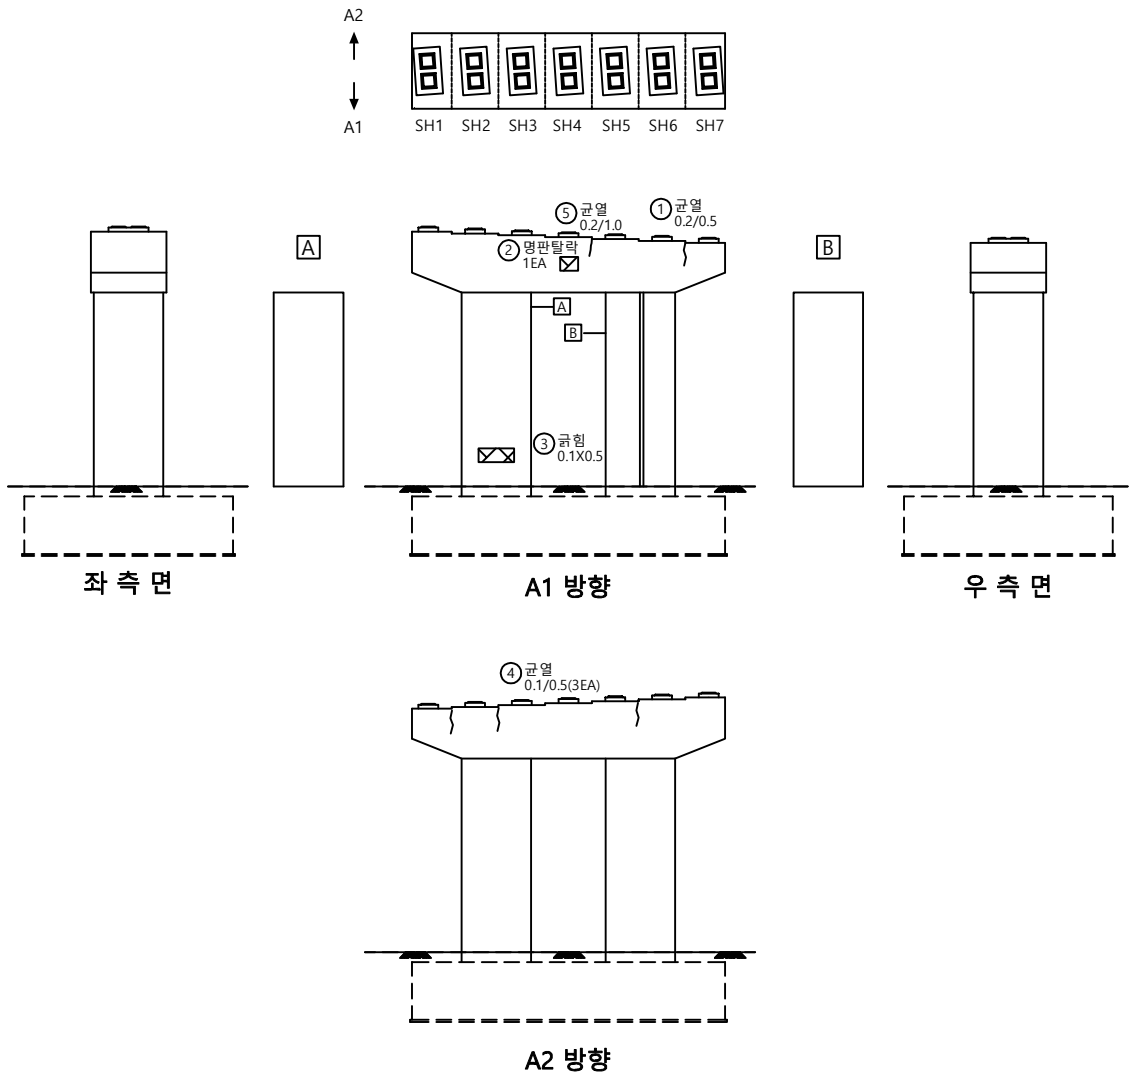
| 교각 | | | | | | | | | |
|---|---|---|---|---|---|---|---|---|---|
| P5 | | | | | | | | | |

| 교각 | | | | | | | | | |
|---|---|---|---|---|---|---|---|---|---|
| 1 | 구 | 교각 | 균열 | 0.2 | 0.5 | | 1 | m | 0.50 |
| 3 | 구 | 교각 | 균열 | | 0.1 | 0.5 | 1 | m | 0.05 |
| 4 | 구 | 교각 | 균열 | 0.1 | 0.5 | | 3 | m | 1.50 |
| 5 | 신 | 교각 | 균열 | 0.2 | 1.0 | | 1 | m | 1.00 |
