용소교(울산) 교면포장 S1

용역명 2023년 부산울산고속도로 정밀안전점검 및 성능평가용역

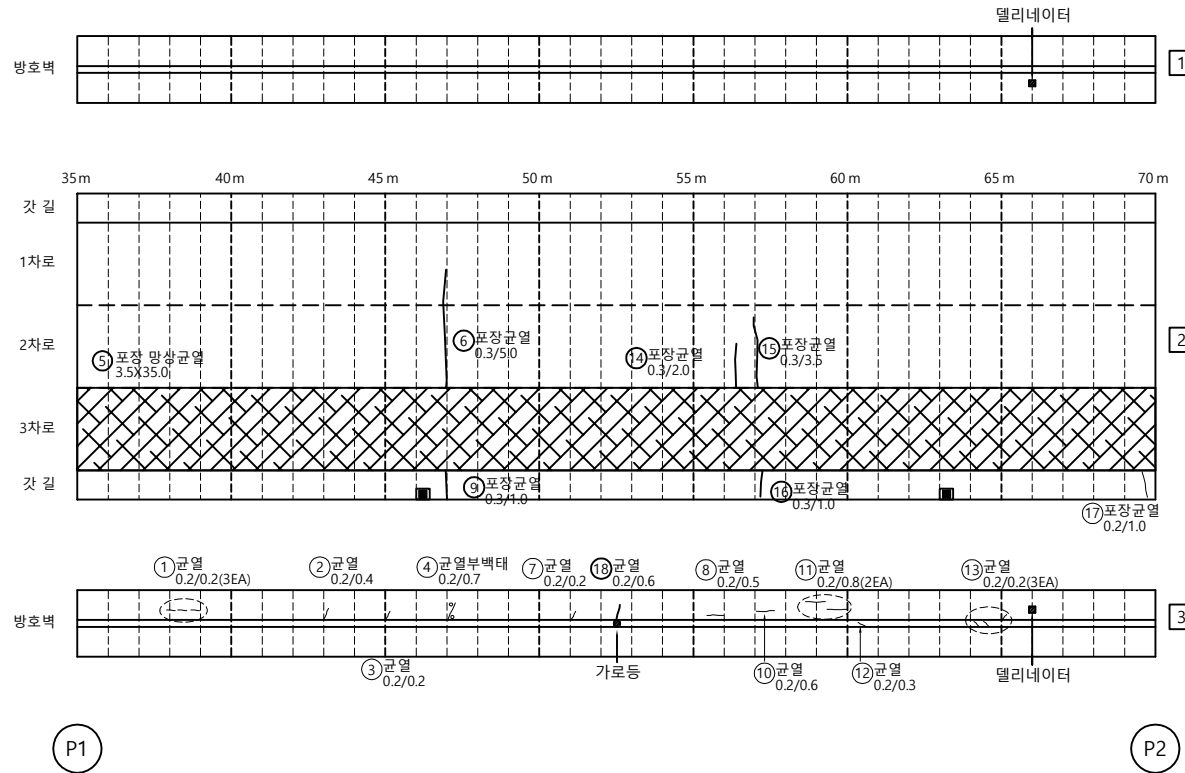
P1

| 번호 | 신/구 | 부재명 | 손 상 현 황 | 손 상 규 모 | | | | | 비고 |
|---|---|---|---|---|---|---|---|---|---|
| 1 | 구 | 방호벽 | 균열 | 0.2 | 0.2 | | 3 | m | 0.60 |
| 5 | 신 | 교면포장 | 포장 망상균열 | 0.3 | 35.0 | 3.5 | 1 | m | 122.50 |
| 6 | 신 | 교면포장 | 포장균열 | 0.3 | 5.0 | | 1 | m | 5.00 |
| 9 | 신 | 교면포장 | 포장균열 | 0.3 | 1.0 | | 1 | m | 1.00 |
| 14 | 신 | 교면포장 | 포장균열 | 0.3 | 2.0 | | 1 | m | 2.00 |
| 15 | 신 | 교면포장 | 포장균열 | 0.3 | 3.5 | | 1 | m | 3.50 |
| 16 | 신 | 교면포장 | 포장균열 | 0.3 | 1.0 | | 1 | m | 1.00 |
| 17 | 구 | 교면포장 | 포장균열 | 0.2 | 1.0 | | 1 | m | 1.00 |

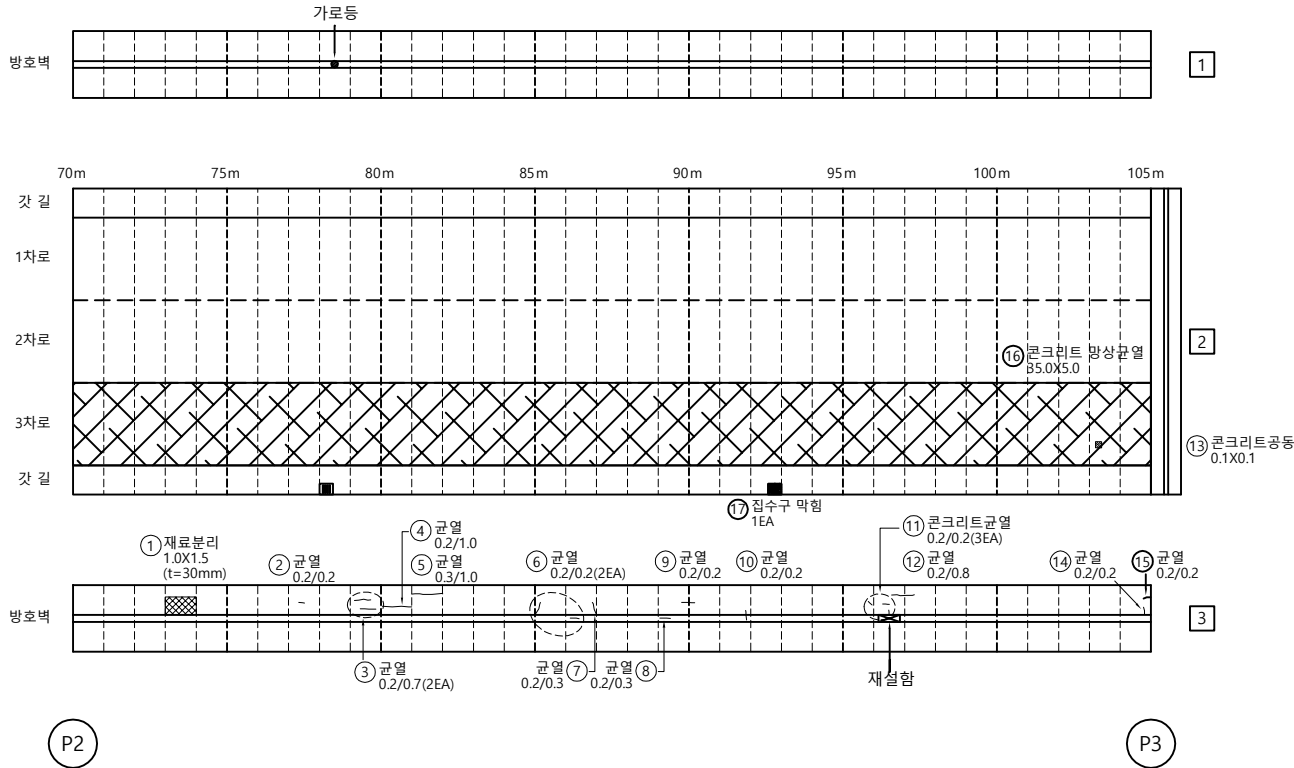
| 번호 | 선/구 | 부재명 | 손 상 현 황 | 손 상 규 모 | | | | 단위 | 수량 | 비고 |
|---|---|---|---|---|---|---|---|---|---|---|
| 2 | 구 | 방호벽 | 균열 | 0.2 | 0.2 | | 1 | m | 0.20 | |
| 5 | 구 | 방호벽 | 균열(0.3mm이상) | 0.3 | 1.0 | | 1 | m | 1.00 | |
| 16 | 구 | 교면포장 | 포장 열선균열 | 0.3 | 35.0 | 5.0 | 1 | m | 175.00 | |

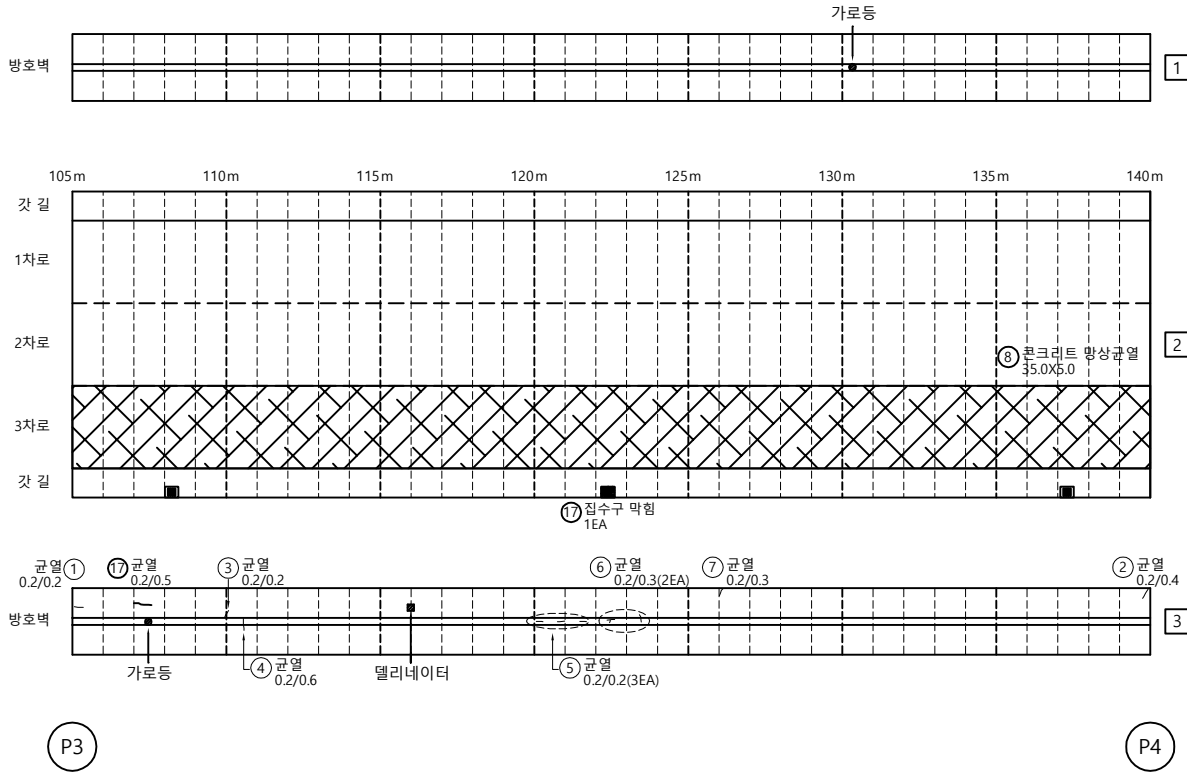
P3

| 번호 | 신/구 | 부재명 | 손 상 현 황 | 손 상 규 모 | | | | | | 비고 |
|---|---|---|---|---|---|---|---|---|---|---|
| 1 | 구 | 방호벽 | 균열 | 0.2 | 0.2 | | 1 | m | 0.20 | |
| 8 | 구 | 교면포장 | 포장 병설균열 | 0.3 | 35.0 | 5.0 | 1 | m <sup>2</sup> | 175.00 | |
| 9 | 신 | 방호벽 | 균열 | 0.2 | 0.5 | | 1 | m | 0.50 | |

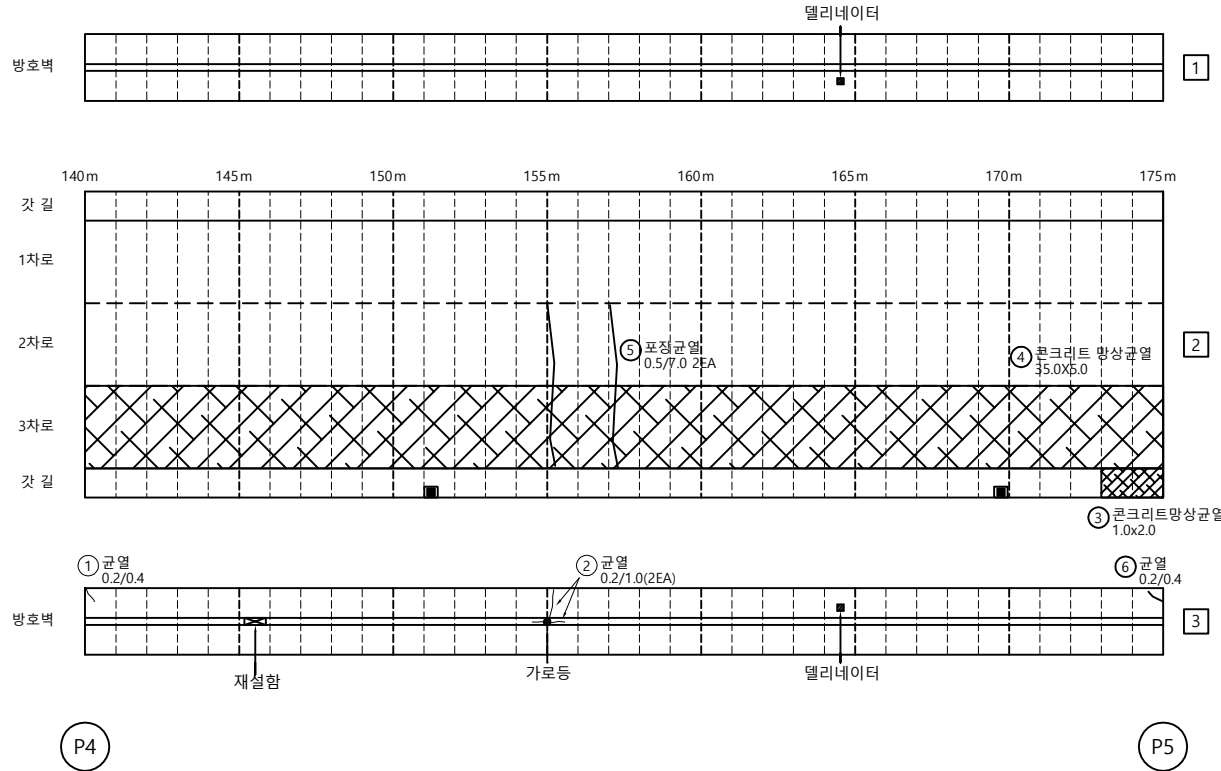
P4

| 번호 | 신/구 | 부재명 | 손 상 현 황 | 손 상 규 모 | | | | | | 비고 |
|---|---|---|---|---|---|---|---|---|---|---|
| 1 | 구 | 방호벽 | 균열 | 0.2 | 0.4 | | 1 | m | 0.40 | |
| 3 | 구 | 방호벽 | 균열 | 0.3 | 1.0 | 2.0 | 1 | m | 2.00 | |
| 4 | 구 | 방호벽 | 균열 | 0.3 | 35.0 | 5.0 | 1 | m | 175.00 | |
| 5 | 신 | 교면포장 | 포장균열 | 0.5 | 7.0 | | 2 | m | 14.00 | |

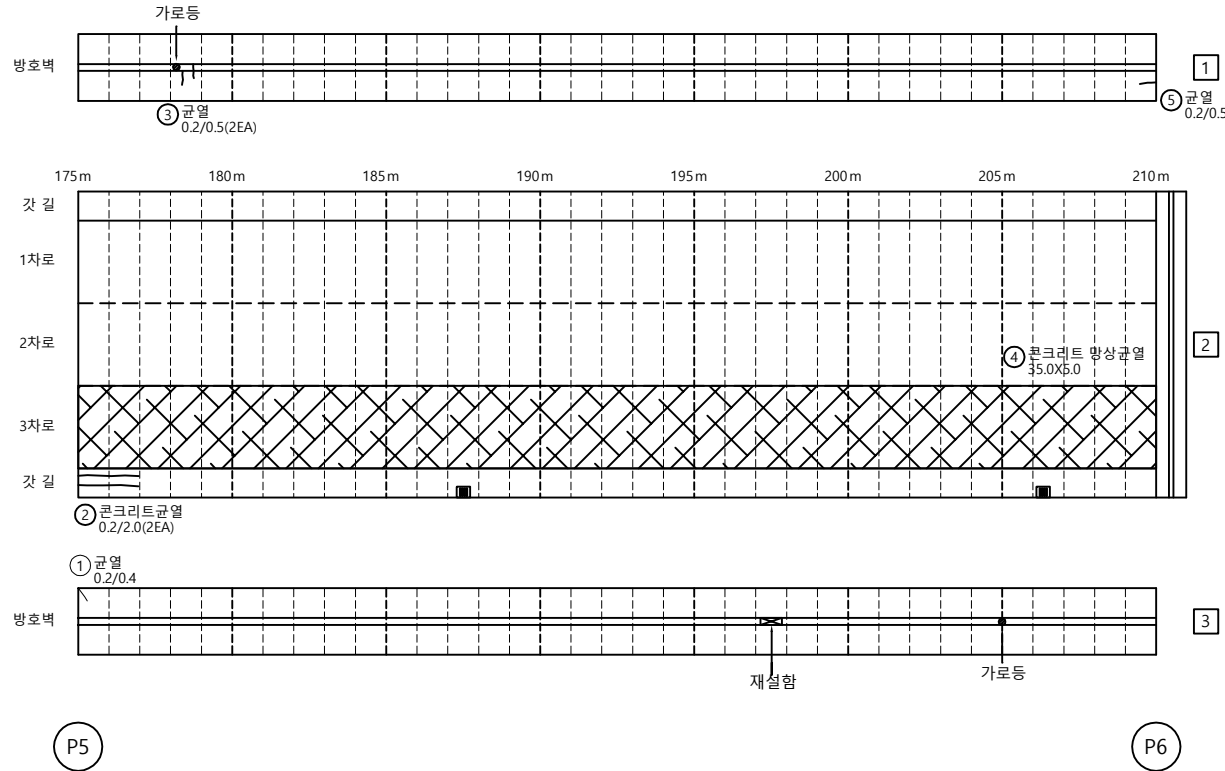
| 변호 | 신/구 | 부재명 | 손상현황 | 손상규모 | | | | | | 비고 |
|---|---|---|---|---|---|---|---|---|---|---|
| 1 | 구 | 방호벽 | 균열 | 0.2 | 0.4 | | 1 | m | 0.40 | |
| 2 | 구 | 교면포장 | 포장균열 | 0.2 | 2.0 | | 2 | m | 4.00 | |
| 4 | 구 | 교면포장 | 포장 망상균열 | 0.3 | 35.0 | 5.0 | 1 | m <sup>2</sup> | 175.00 | |
| 5 | 신 | 방호벽 | 균열 | 0.2 | 0.5 | | 1 | m | 0.50 | |

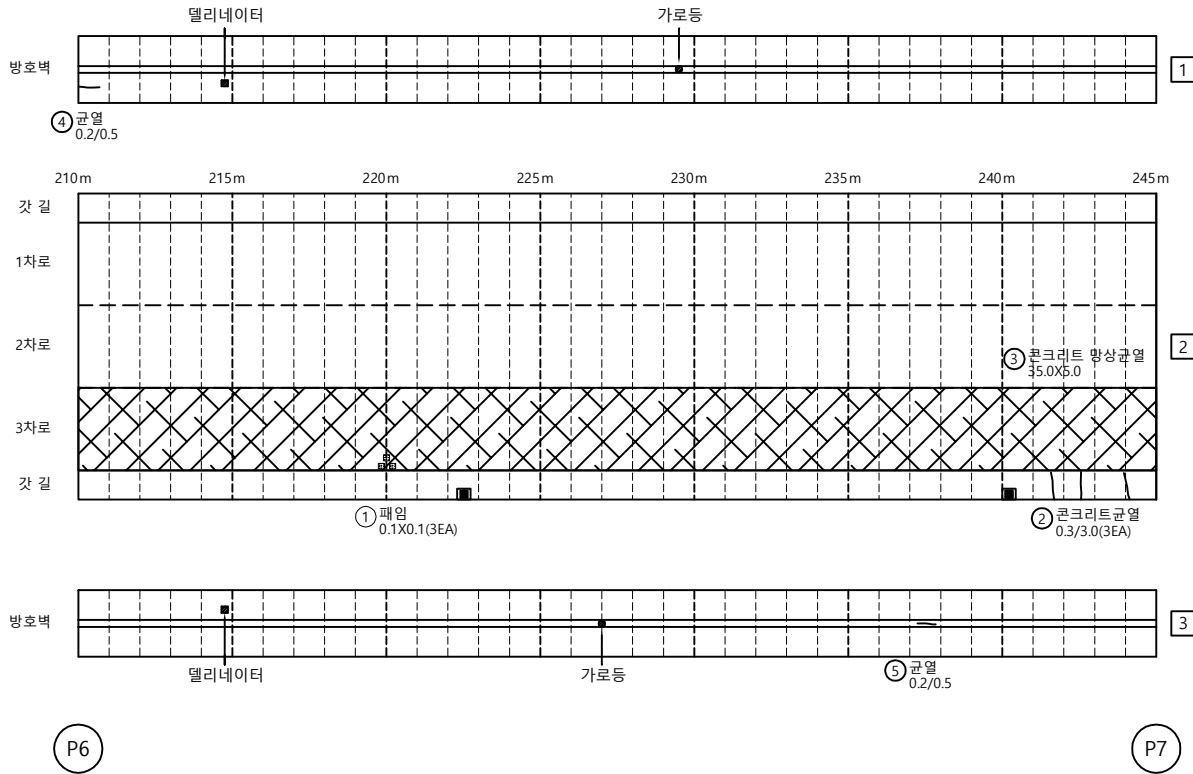
P6

| 변호 | 신/구 | 부재명 | 손 상 현 황 | 손 상 규 모 | | | | | | 비고 |
|---|---|---|---|---|---|---|---|---|---|---|
| 2 | 구 | 교면포장 | 포장균열 | 0.3 | 3.0 | | 3 | m | 9.00 | |
| 3 | 구 | 교면포장 | 포장 방상균열 | 0.3 | 35.0 | 5.0 | 1 | m | 175.00 | |
| 4 | 신 | 방호벽 | 균열 | 0.2 | 0.5 | | 1 | m | 0.50 | |
| 5 | 신 | 방호벽 | 균열 | 0.2 | 0.5 | | 1 | m | 0.50 | |

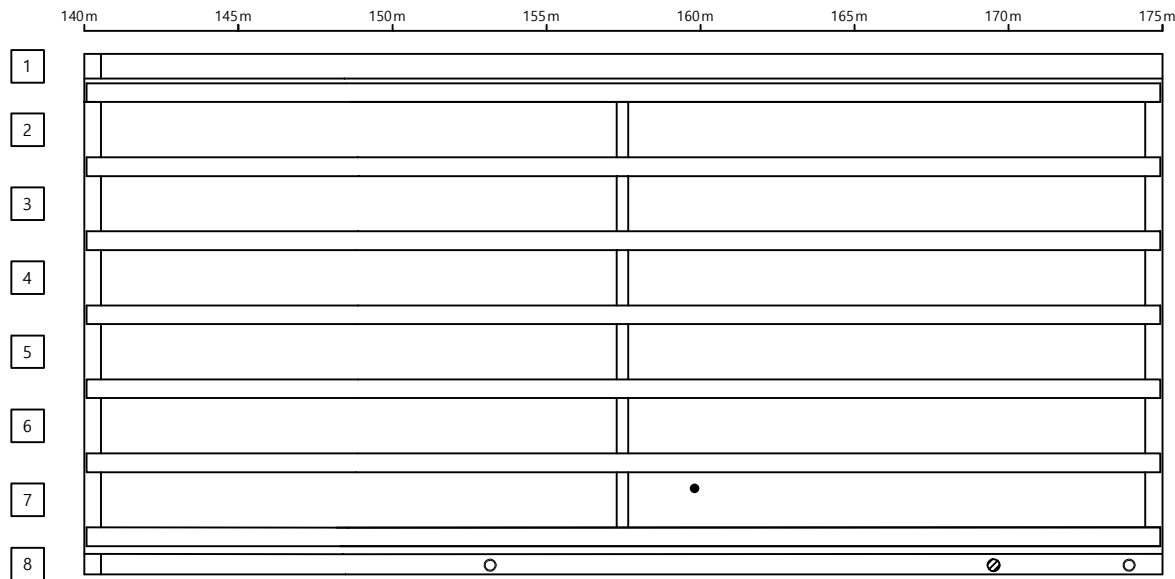
① 행거로이드 탈락  
1EA

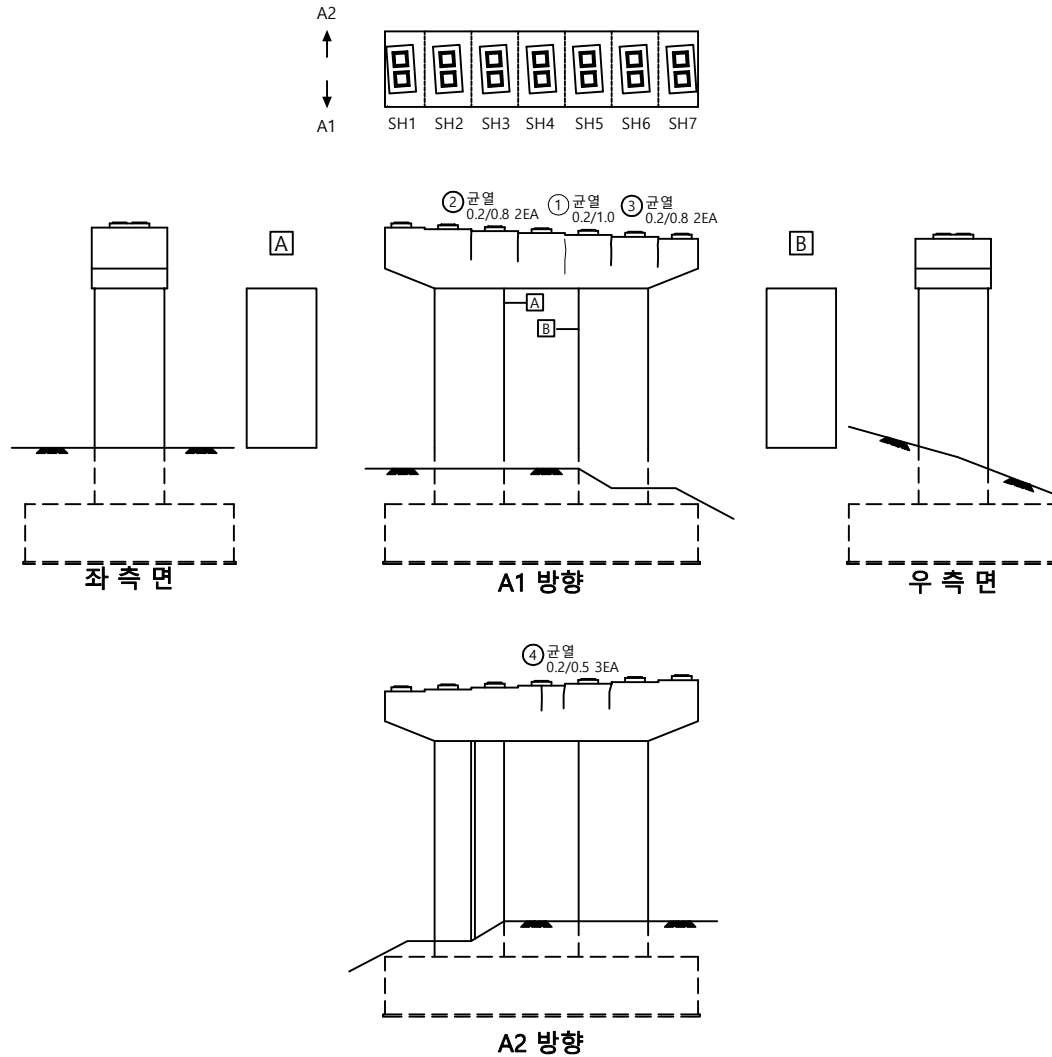
| 번호 | | 신/구 | 부재명 | 손상현황 | 손상규모 | | | | | 비고 |
|---|---|---|---|---|---|---|---|---|---|---|
| 1 | 구 | 교각 | 균열 | 균열 | 0.2 | 1.0 | 1 | m | 1.00 | |
| 2 | 신 | 교각 | 균열 | 균열 | 0.2 | 0.8 | 2 | m | 1.60 | |
| 3 | 신 | 교각 | 균열 | 균열 | 0.2 | 0.8 | 2 | m | 1.60 | |
| 4 | 신 | 교각 | 균열 | 균열 | 0.2 | 0.5 | 3 | m | 1.50 | |

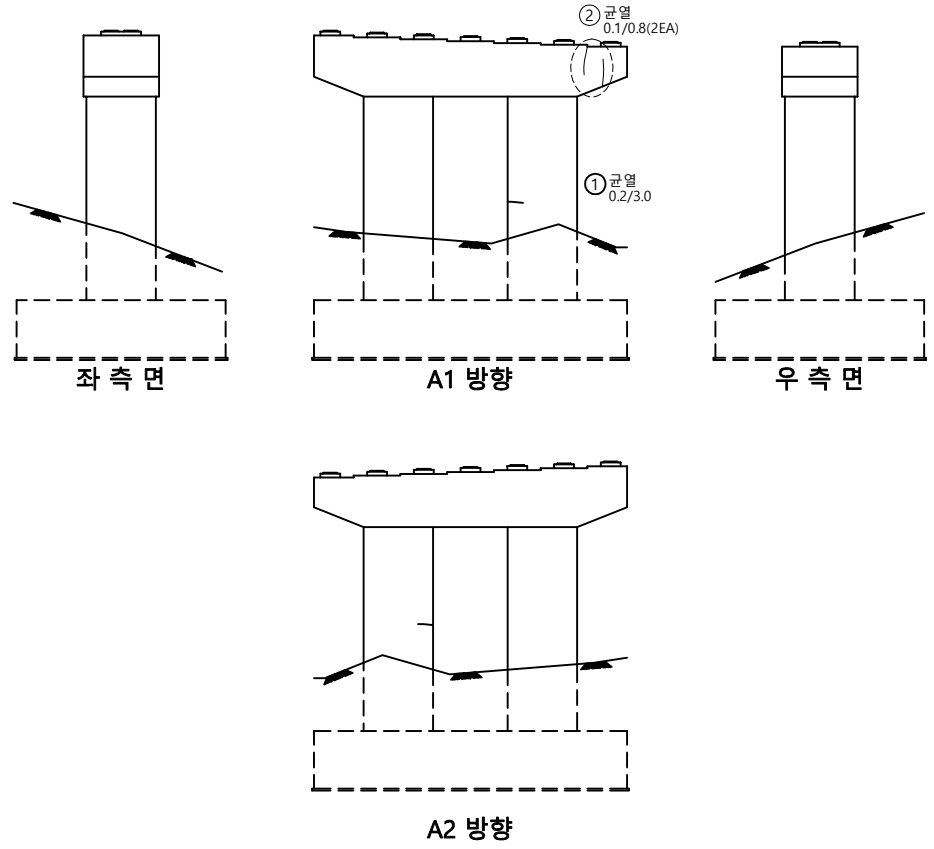
| 교각 | | | | | | | | | | | |
|---|---|---|---|---|---|---|---|---|---|---|--|
| P2 | | | | | | | | | | | |

| 교각 | | | | | | | | | | | |
|---|---|---|---|---|---|---|---|---|---|---|--|
| 1 | 구 | 교각 | 균열 | 0.2 | 3.0 | | 1 | m | 3.00 | | |
| 2 | 구 | 교각 | 균열 | 0.1 | 0.8 | | 2 | m | 1.60 | | |

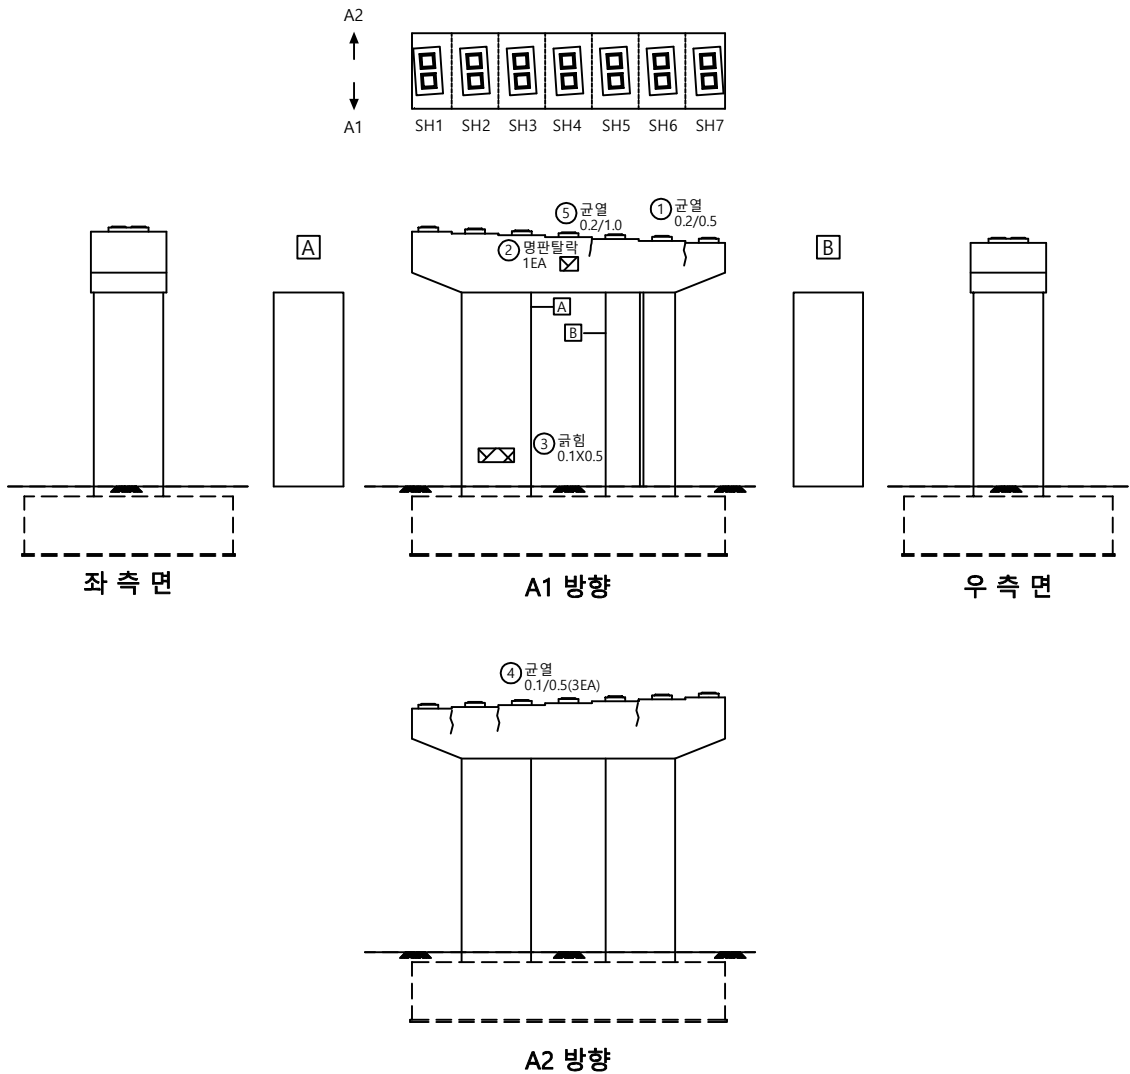
| 교각 | | | | | | | | | |
|---|---|---|---|---|---|---|---|---|---|
| P5 | | | | | | | | | |

| 교각 | | | | | | | | | |
|---|---|---|---|---|---|---|---|---|---|
| 1 | 구 | 교각 | 균열 | 0.2 | 0.5 | | 1 | m | 0.50 |
| 3 | 구 | 교각 | 균열 | | 0.1 | 0.5 | 1 | m | 0.05 |
| 4 | 구 | 교각 | 균열 | 0.1 | 0.5 | | 3 | m | 1.50 |
| 5 | 신 | 교각 | 균열 | 0.2 | 1.0 | | 1 | m | 1.00 |

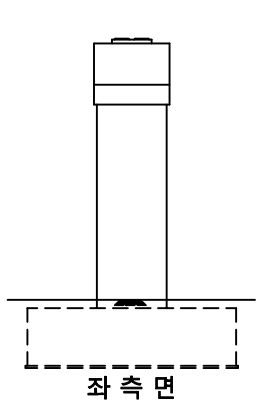
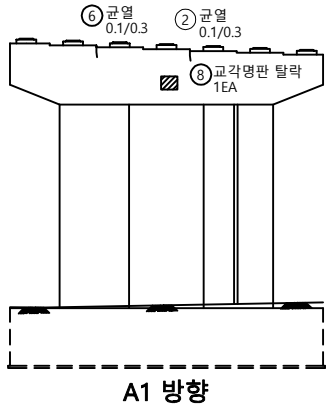
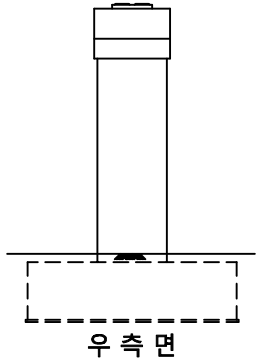
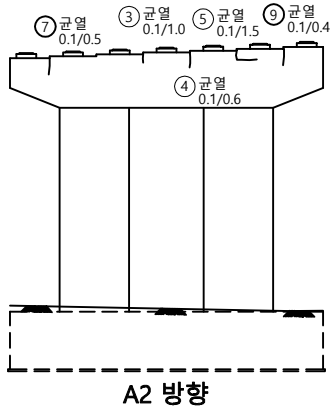
| 교각 | | | | | | | | | | |
|---|---|---|---|---|---|---|---|---|---|---|
| P6 | | | | | | | | | | |

| 교각 | | | | | | | | | | |
|---|---|---|---|---|---|---|---|---|---|---|
| 2 | 구 | 교각 | 균열 | 0.1 | 0.3 | | 1 | m | 0.30 | |
| 3 | 구 | 교각 | 균열 | 0.1 | 1.0 | | 1 | m | 1.00 | |
| 4 | 구 | 교각 | 균열 | 0.1 | 0.6 | | 1 | m | 0.60 | |
| 5 | 구 | 교각 | 균열 | 0.1 | 1.5 | | 1 | m | 1.50 | |
| 6 | 구 | 교각 | 균열 | 0.1 | 0.3 | | 1 | m | 0.30 | |
| 7 | 구 | 교각 | 균열 | 0.1 | 0.5 | | 1 | m | 0.50 | |

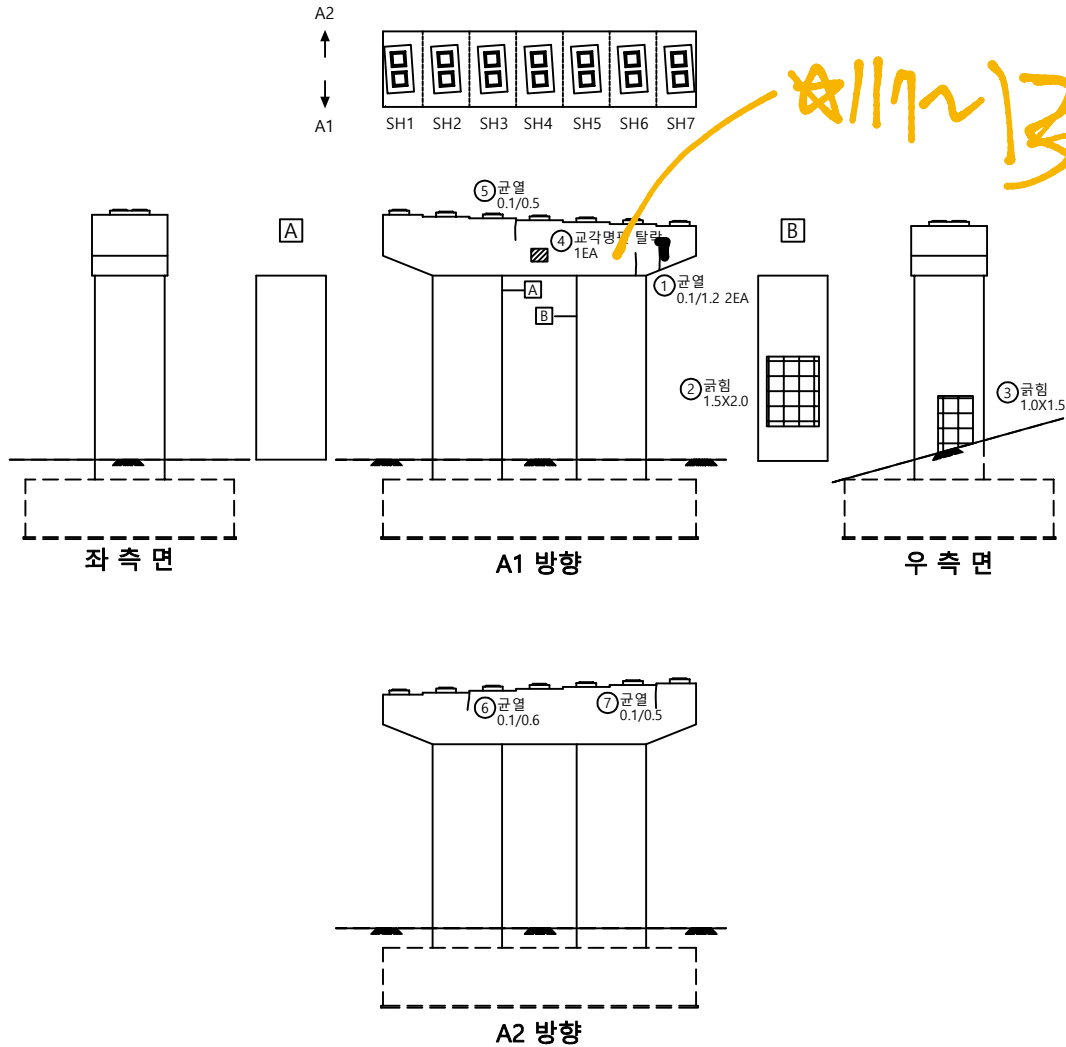
| 교각 | | | | | | | | | | |
|---|---|---|---|---|---|---|---|---|---|---|
| P7 | | | | | | | | | | |

| 교각 | | | | | | | | | | |
|---|---|---|---|---|---|---|---|---|---|---|
| 1 | 구 | 교각 | 균열 | 0.1 | 1.2 | | 2 | m | 2.40 | |
| 2 | 구 | 교각 | 균열 | | 1.5 | 2.0 | 1 | m | 3.00 | |
| 3 | 구 | 교각 | 균열 | | 1.0 | 1.5 | 1 | m | 1.50 | |
| 5 | 구 | 교각 | 균열 | 0.1 | 0.5 | | 1 | m | 0.50 | |
| 6 | 구 | 교각 | 균열 | 0.1 | 0.6 | | 1 | m | 0.60 | |
| 7 | 구 | 교각 | 균열 | 0.1 | 0.5 | | 1 | m | 0.50 | |

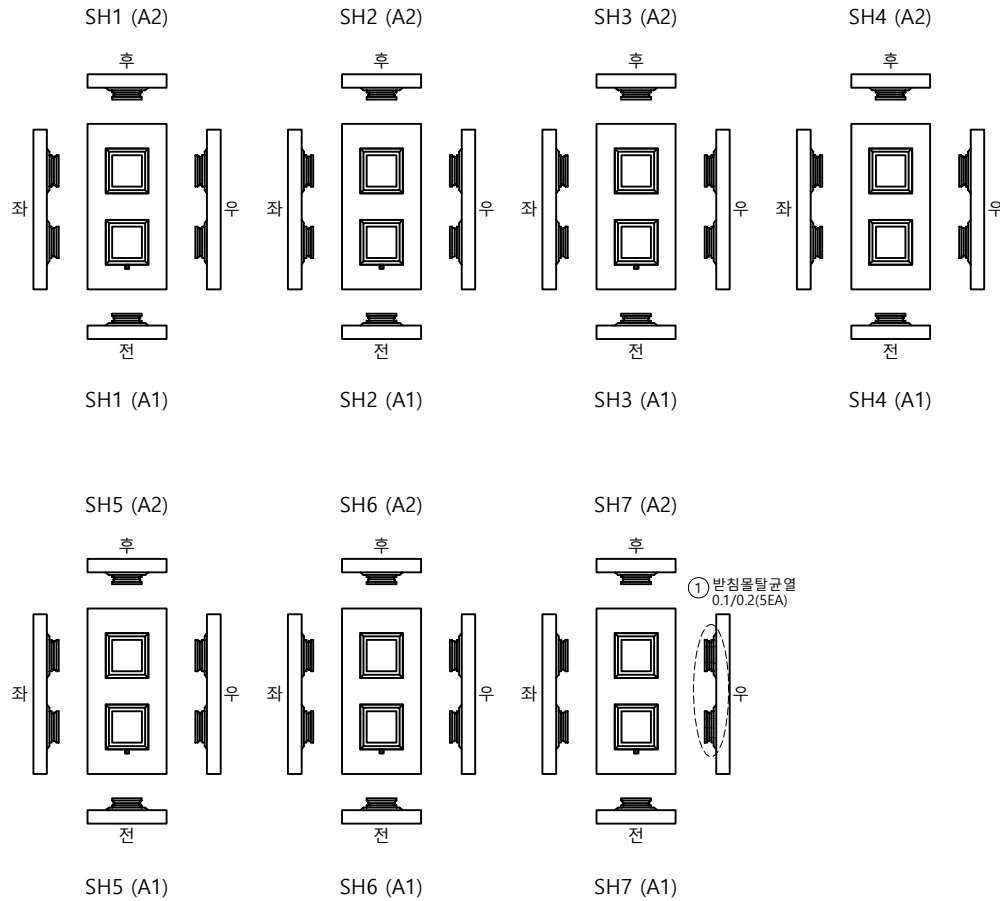
② 스토퍼밀착  
6EA
