용소교(울산) 교면포장 S1

| 용역명 | | 2023년 부산울산고속도로 정밀안전점검 및 성능평가용역 | | | |

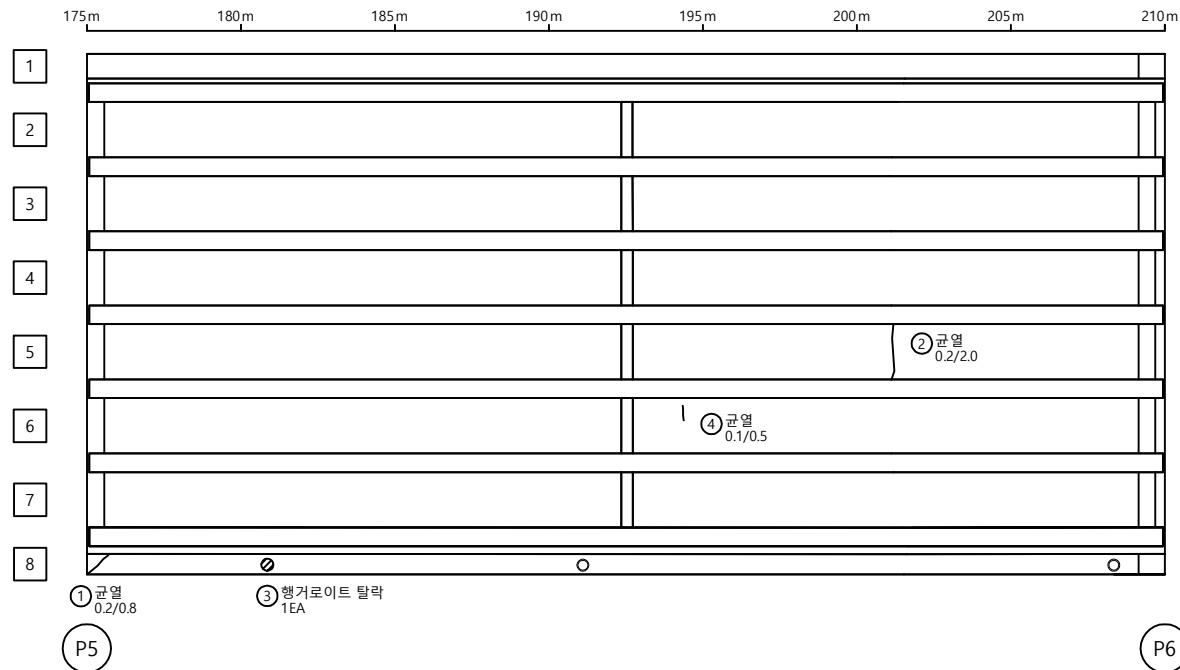
손 상 물 량 표

| 번호 | 신/구 | 부재명 | 손 상 권 황 | 손 상 규 모 | | | | | 비고 |
|---|---|---|---|---|---|---|---|---|---|
| 1 | 구 | 배닥판 | 균열 | 0.2 | 0.8 | | 1 | m | 0.80 |
| 2 | 구 | 배닥판 | 균열 | 0.2 | 2.0 | | 1 | m | 2.00 |
| 4 | 신 | 배닥판 | 균열 | 0.1 | 0.5 | | 1 | m | 0.50 |

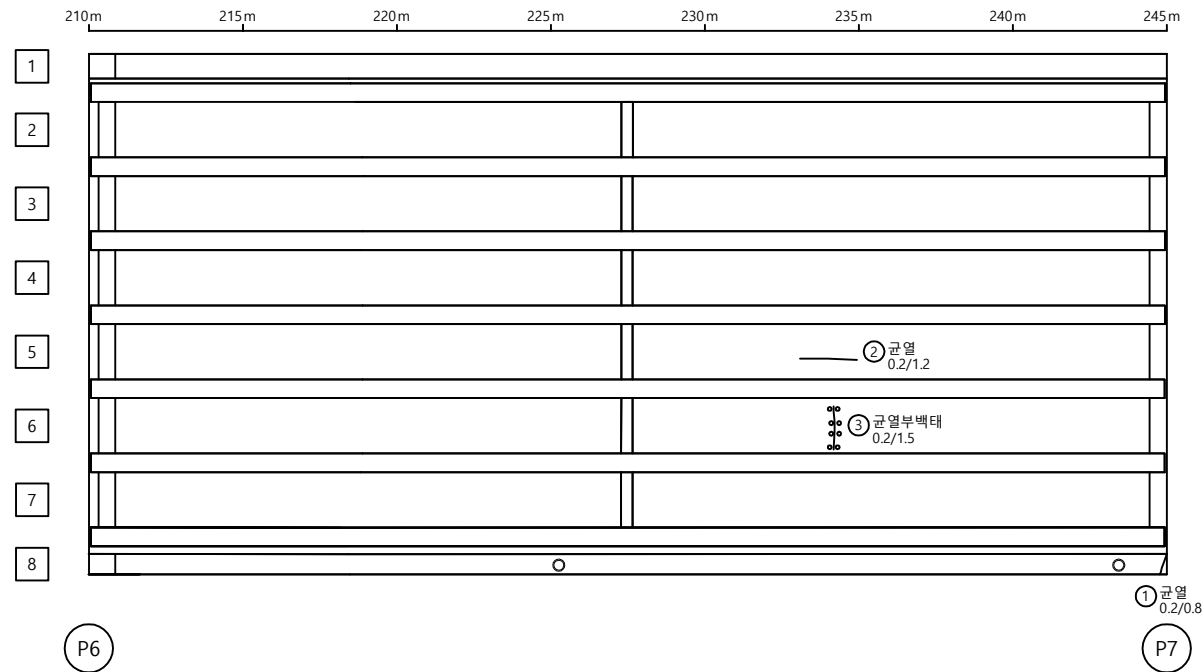
손 상 물 량 표

| 바닥판 | | | | | | | | | |
|---|---|---|---|---|---|---|---|---|---|
| 1 | 구 | 배닥판 | 균열 | 0.2 | 0.8 | | 1 | m | 0.80 |
| 2 | 선 | 배닥판 | 균열 | 0.2 | 1.2 | | 1 | m | 1.20 |
| 3 | 선 | 배닥판 | 균열부백태 | 0.2 | 1.5 | | 1 | m | 1.50 |

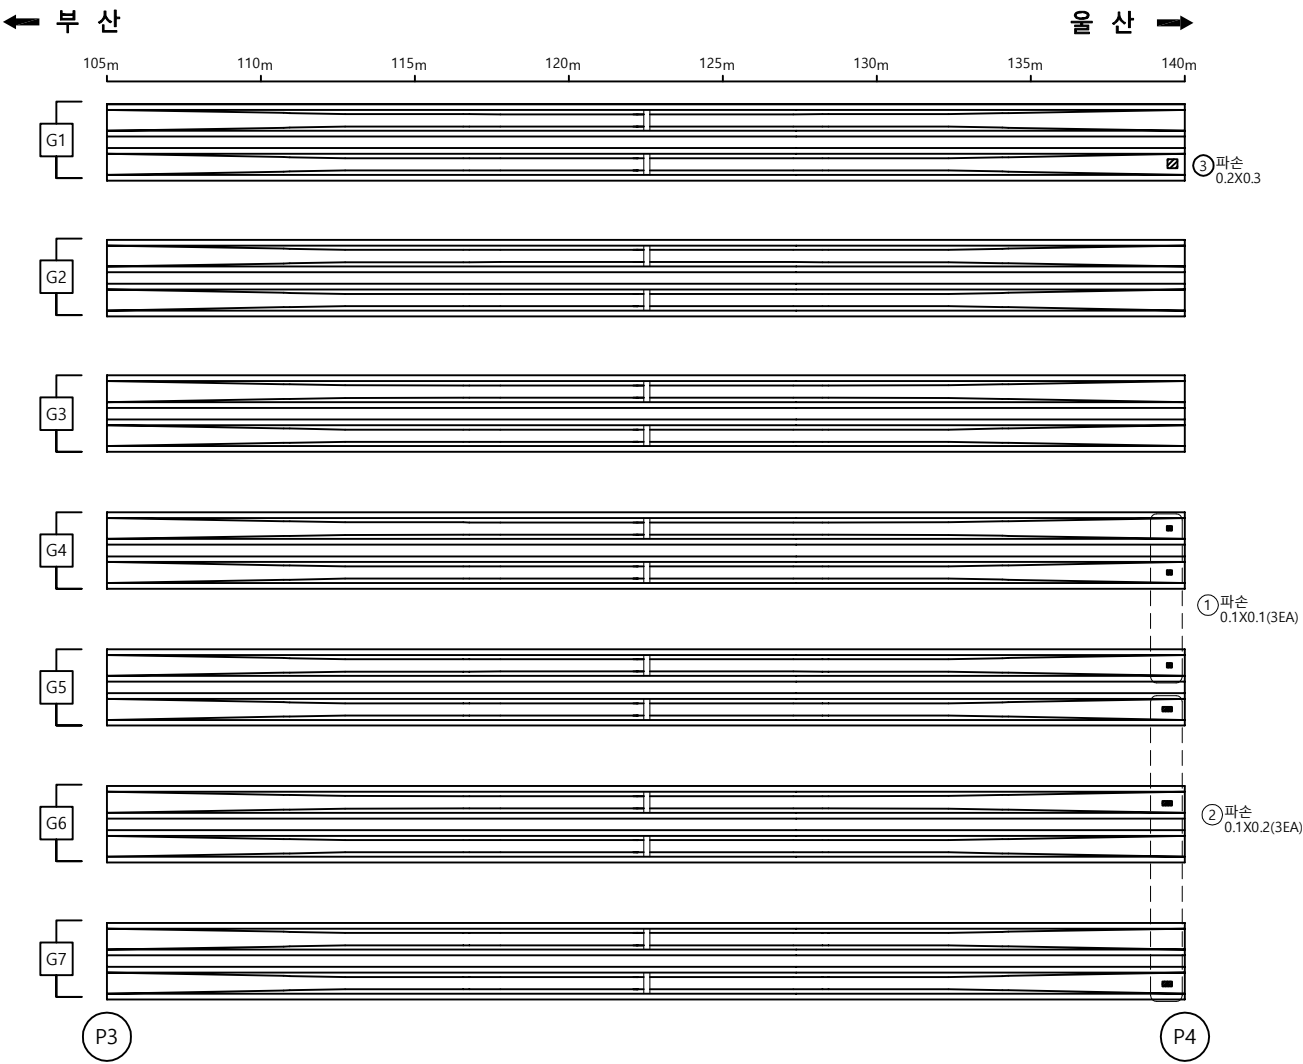
용소교(울산) 거더 S4

손상물량표

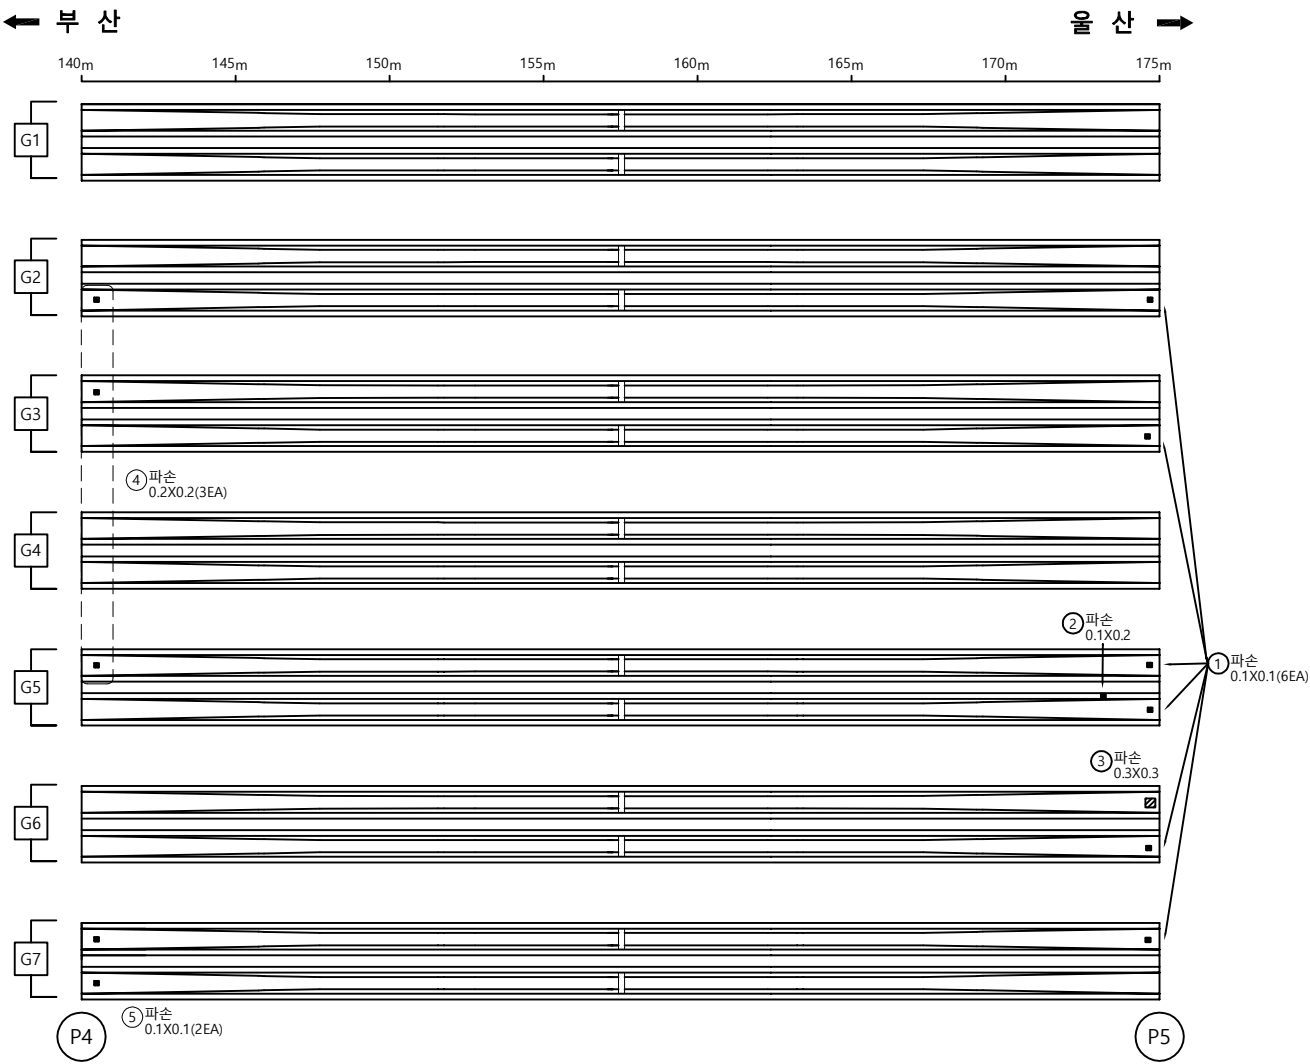
용소교(울산) 거더 S5

손상물량표

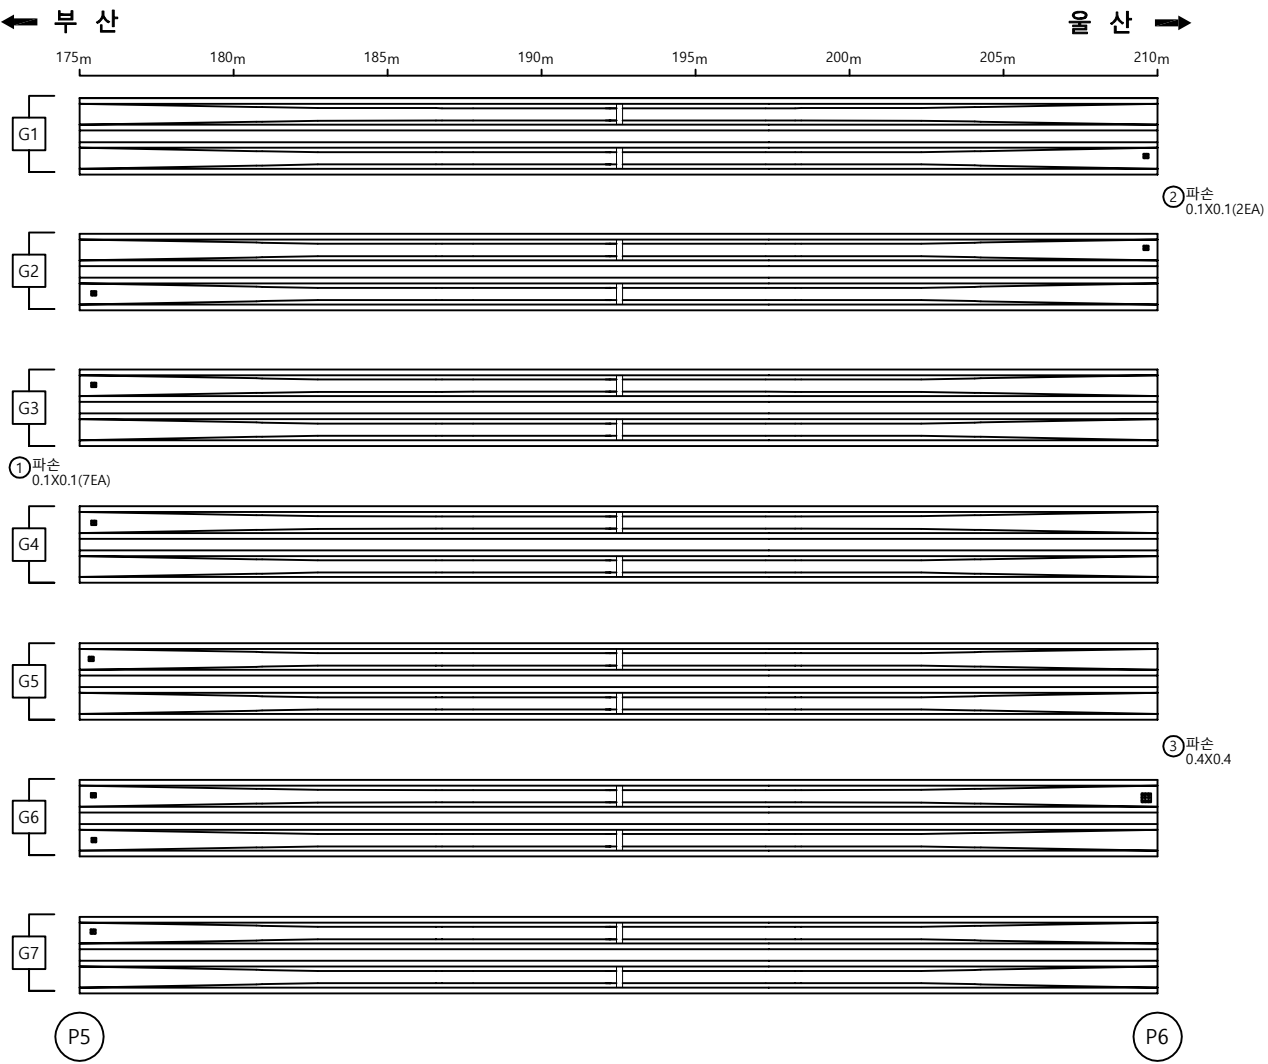
용소교(울산) 거더 S6

손상물량표

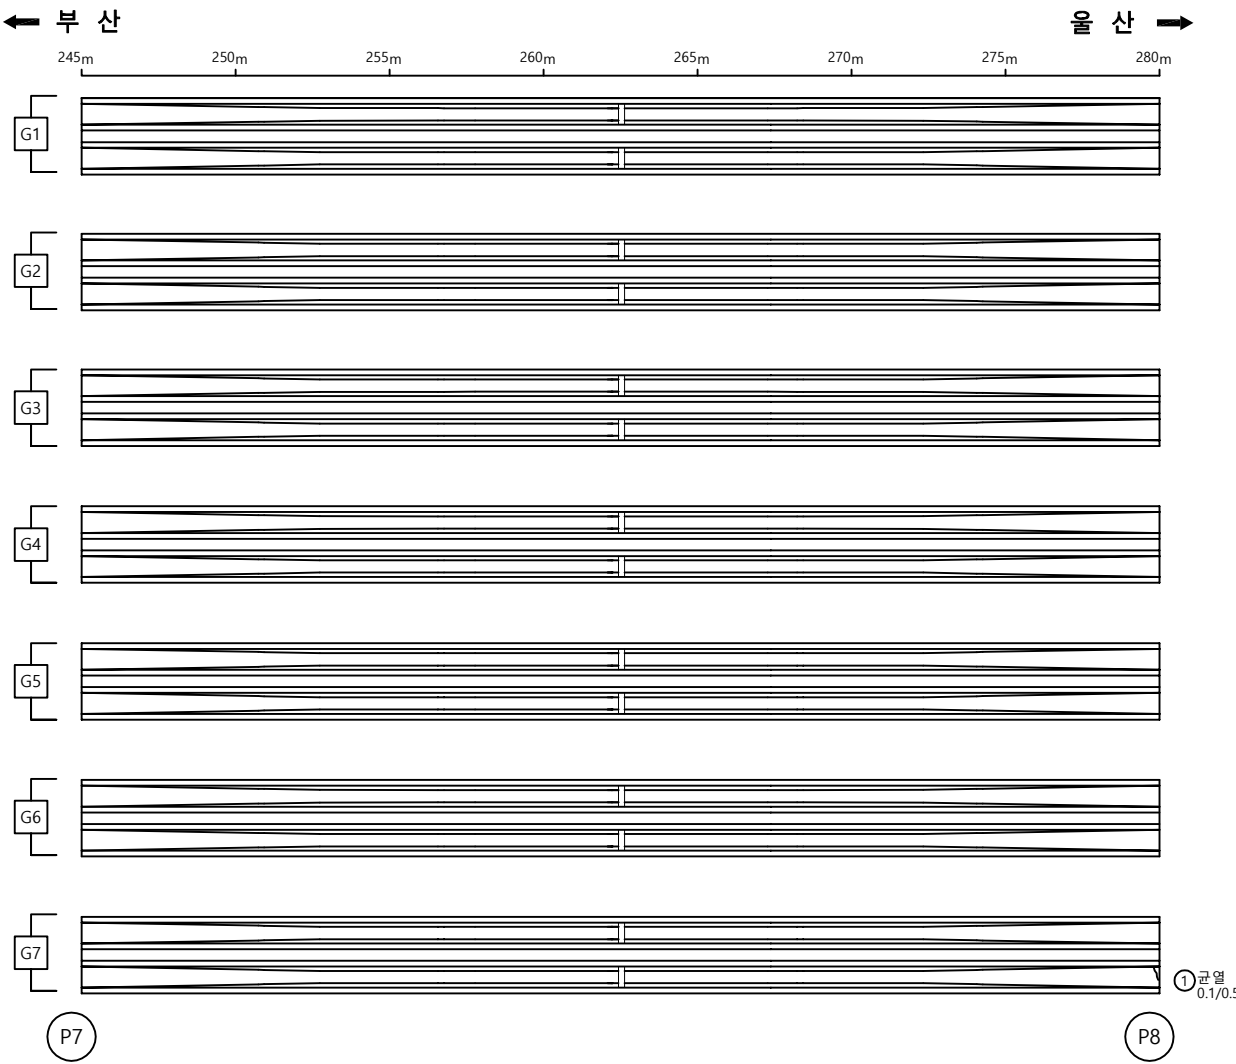
용소교(울산) 거더 S8

손상물량표

| 거더 | | | | | | | | | | |
|---|---|---|---|---|---|---|---|---|---|---|
| 1 | 구 | 거더 | 균열 | 0.1 | 0.5 | | 1 | m | 0.50 | |

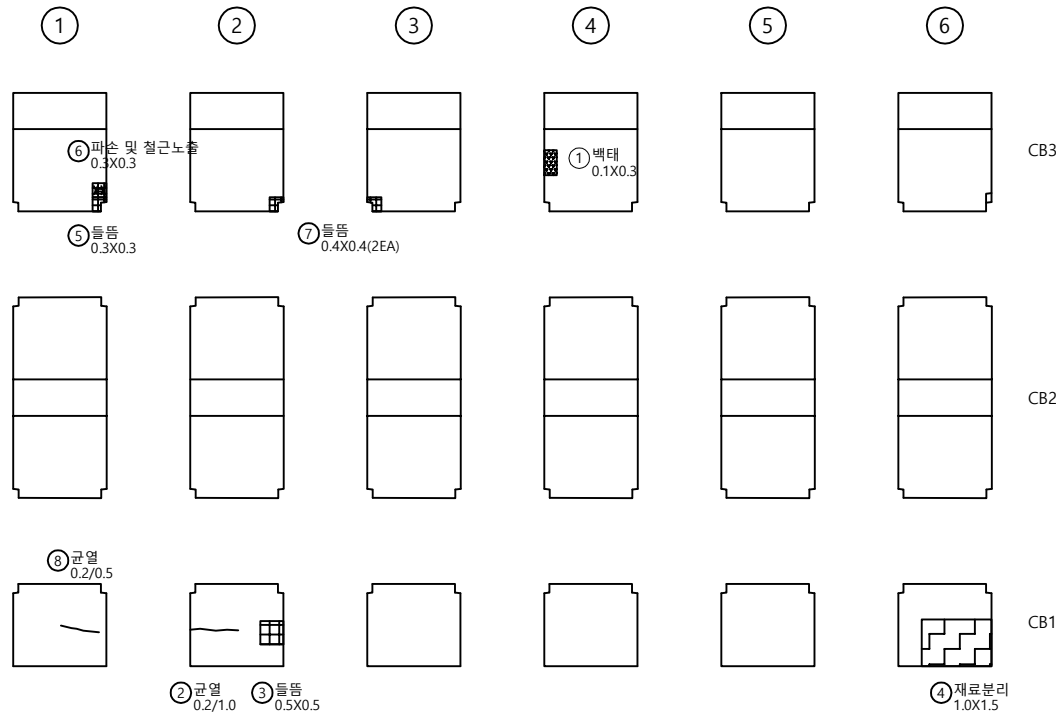
용소교(울산) 가로보 S2

손상물량표

| 가로보 | | | | | | | | | | |
|---|---|---|---|---|---|---|---|---|---|---|
| 2 | 구 | 가로보 | 균열 | 0.2 | 1.0 | | 1 | m | 1.00 | |
| 8 | 구 | 가로보 | 균열 | 0.2 | 0.5 | | 1 | m | 0.50 | |

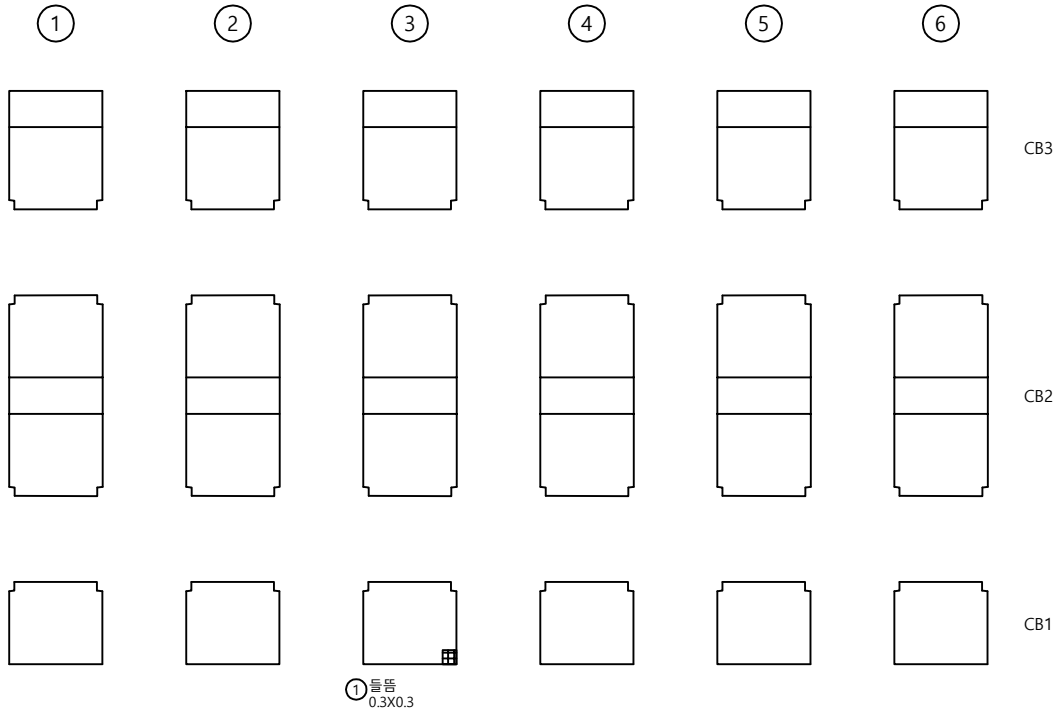
용소교(울산) 가로보 S5

손 상 물 량 표

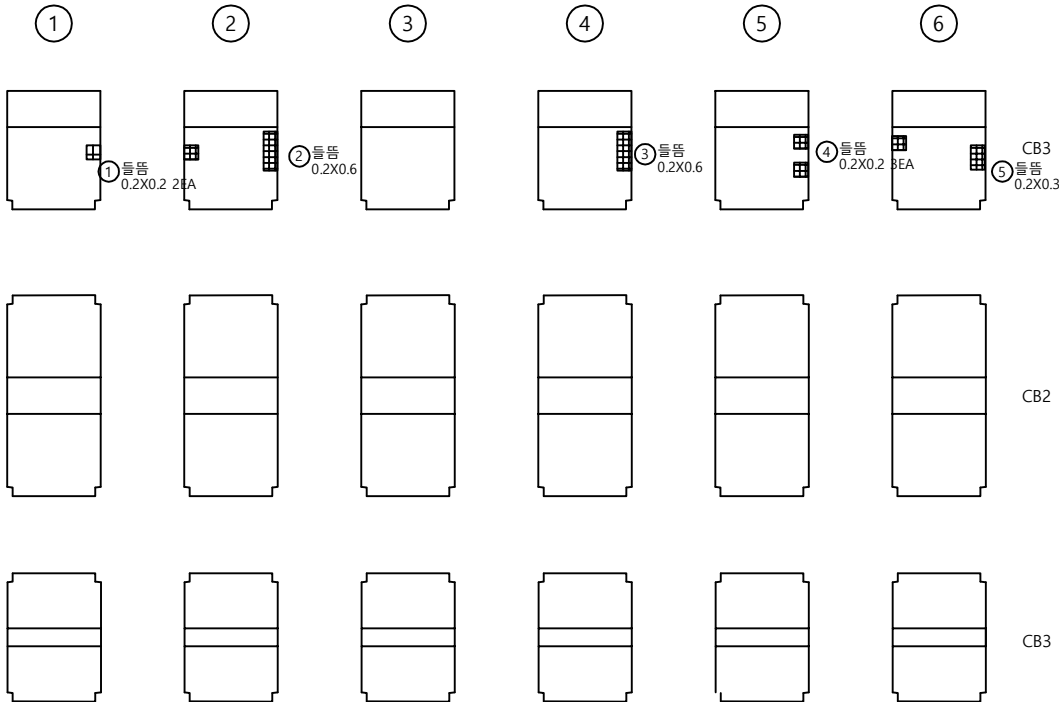
용소교(울산) 가로보 S9

손상물량표

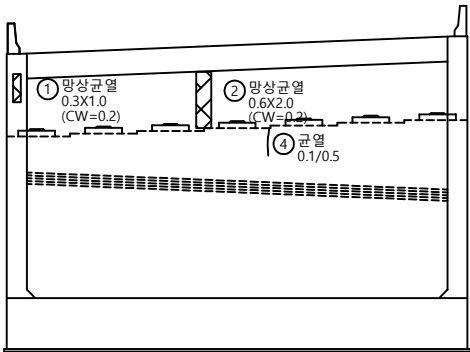
| 교대 | | | | | | | | | |
|---|---|---|---|---|---|---|---|---|---|
| 1 | 구 | 교대 | 망상균열 | 0.2 | 0.3 | 1.0 | 1 | m <sup>2</sup> | 0.30 |
| 2 | 구 | 교대 | 망상균열 | 0.2 | 0.6 | 2.0 | 1 | m <sup>2</sup> | 1.20 |
| 4 | 신 | 교대 | 균열 | 0.1 | 0.5 | | 1 | m | 0.50 |

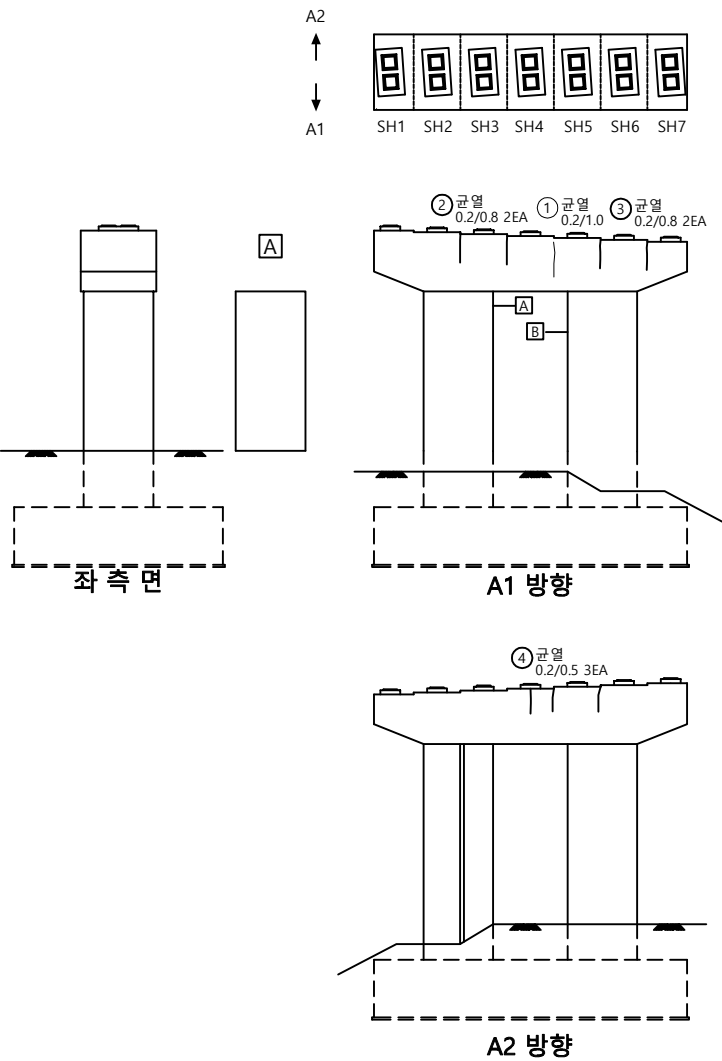
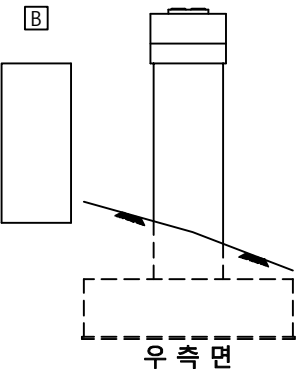
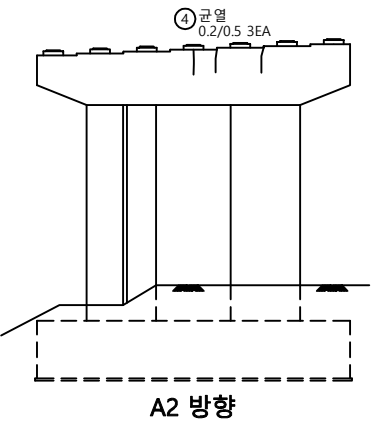
| 번호 | 신/구 | 부재명 | 손상현황 | 손상규모 | | | | | 비고 |
|---|---|---|---|---|---|---|---|---|---|
| 1 | 구 | 교각 | 균열 | 0.2 | 1.0 | 1 | m | 1.00 | |
| 2 | 신 | 교각 | 균열 | 0.2 | 0.8 | 2 | m | 1.60 | |
| 3 | 신 | 교각 | 균열 | 0.2 | 0.8 | 2 | m | 1.60 | |
| 4 | 신 | 교각 | 균열 | 0.2 | 0.5 | 3 | m | 1.50 | |

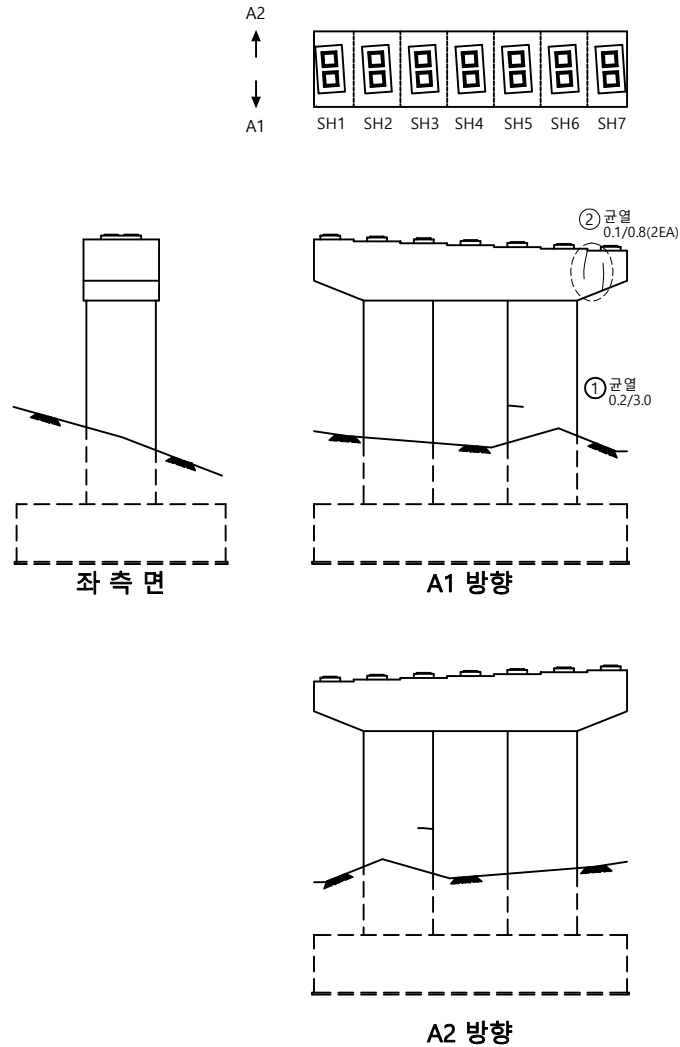
| 교각 | | | | | | | | | |
|---|---|---|---|---|---|---|---|---|---|
| P2 | | | | | | | | | |

| 교각 | | | | | | | | | |
|---|---|---|---|---|---|---|---|---|---|
| 1 | 구 | 교각 | 균열 | 0.2 | 3.0 | | 1 | m | 3.00 |
| 2 | 구 | 교각 | 균열 | 0.1 | 0.8 | | 2 | m | 1.60 |

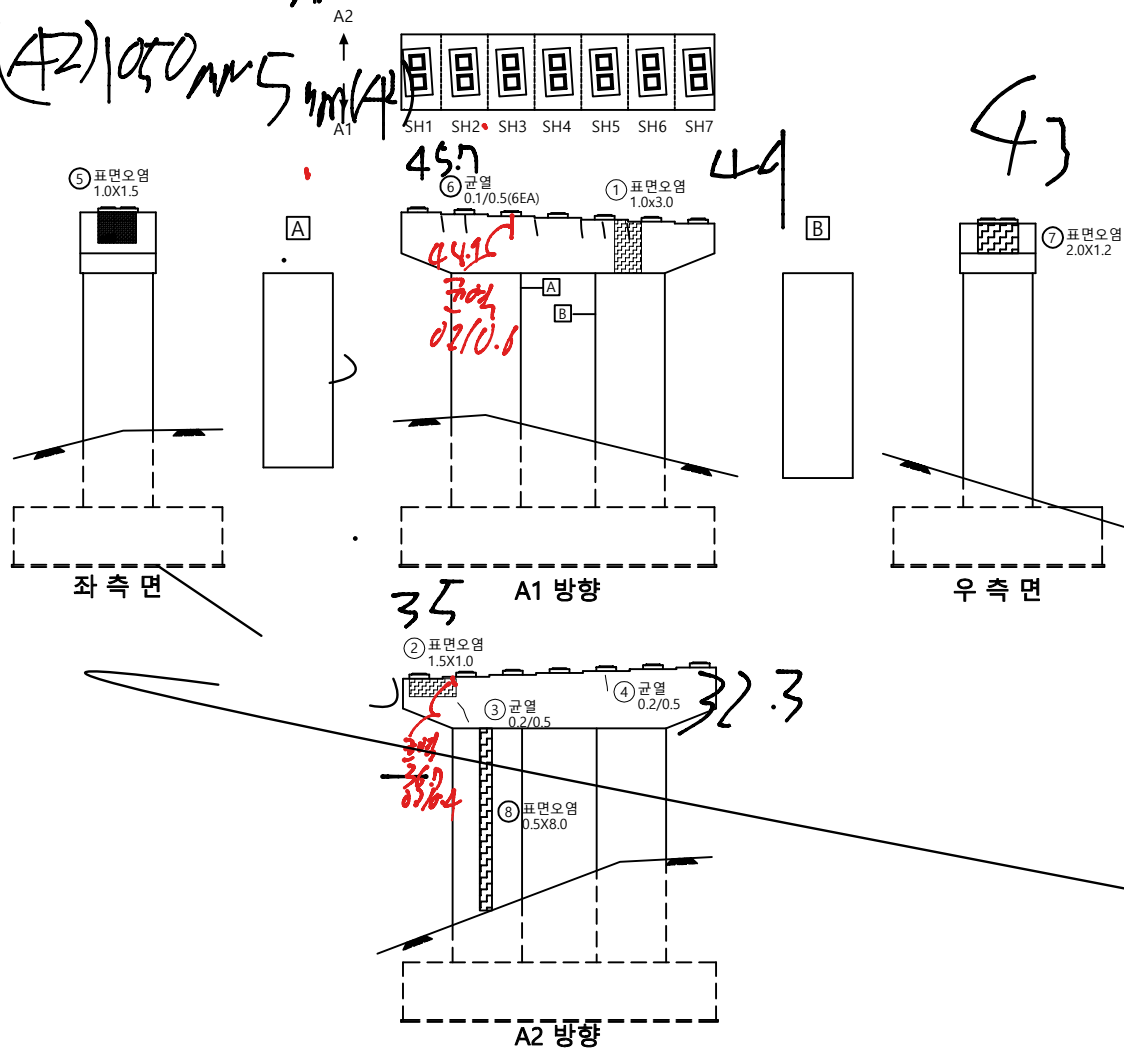
| 번호 | 신/구 | 부재명 | 손상현황 | 손상규모 | | | | | 비고 |
|---|---|---|---|---|---|---|---|---|---|
| 3 | 구 | 교각 | 균열 | 0.2 | 0.5 | | 1 | m | 0.50 |
| 4 | 구 | 교각 | 균열 | 0.2 | 0.5 | | 1 | m | 0.50 |
| 6 | 구 | 교각 | 균열 | 0.1 | 0.5 | | 6 | m | 3.00 |

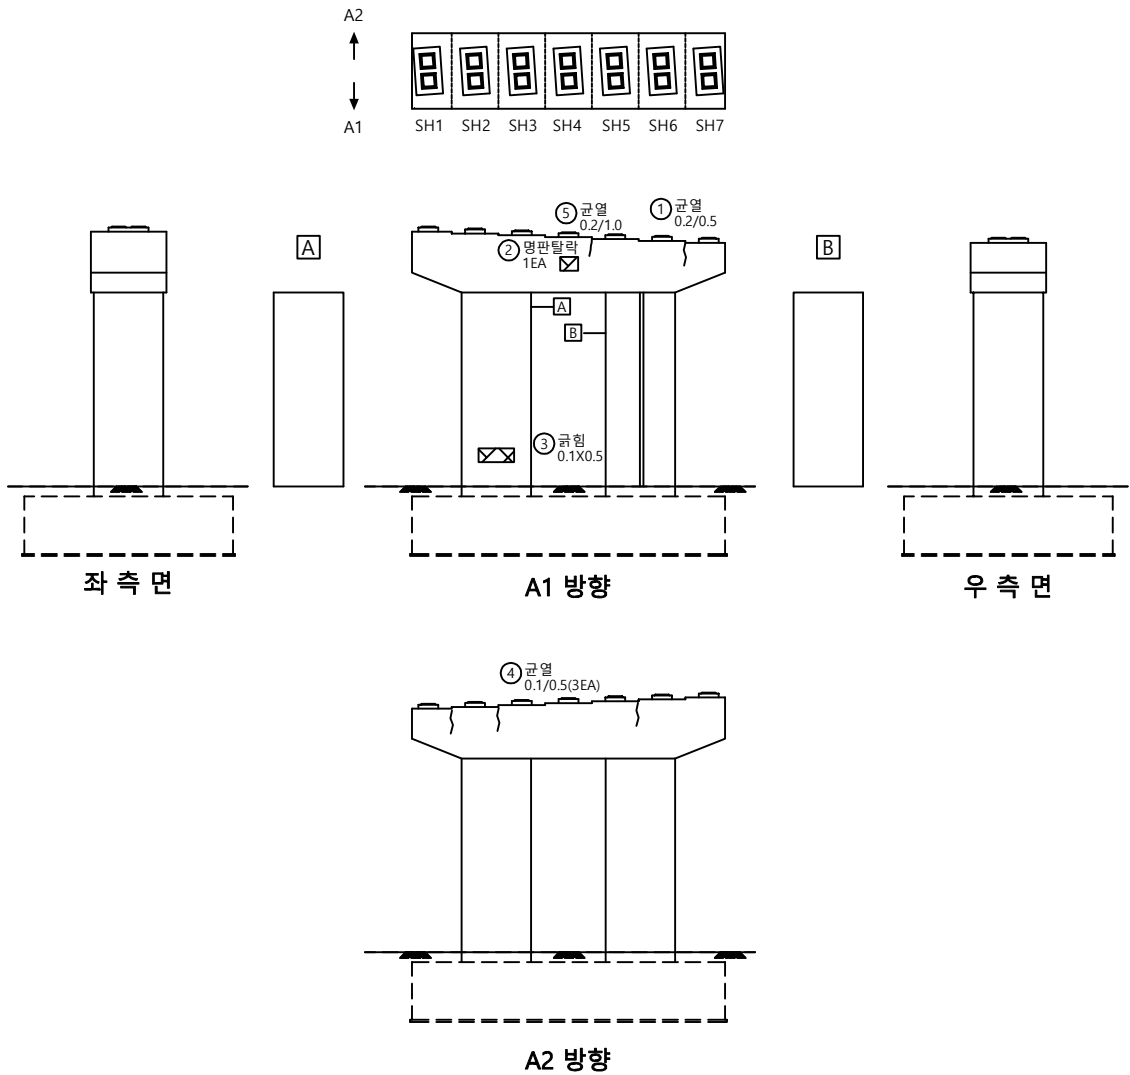
| 교각 | | | | | | | | | |
|---|---|---|---|---|---|---|---|---|---|
| P5 | | | | | | | | | |

| 교각 | | | | | | | | | |
|---|---|---|---|---|---|---|---|---|---|
| 1 | 구 | 교각 | 균열 | 0.2 | 0.5 | | 1 | m | 0.50 |
| 3 | 구 | 교각 | 균열 | | 0.1 | 0.5 | 1 | m | 0.05 |
| 4 | 구 | 교각 | 균열 | 0.1 | 0.5 | | 3 | m | 1.50 |
| 5 | 신 | 교각 | 균열 | 0.2 | 1.0 | | 1 | m | 1.00 |

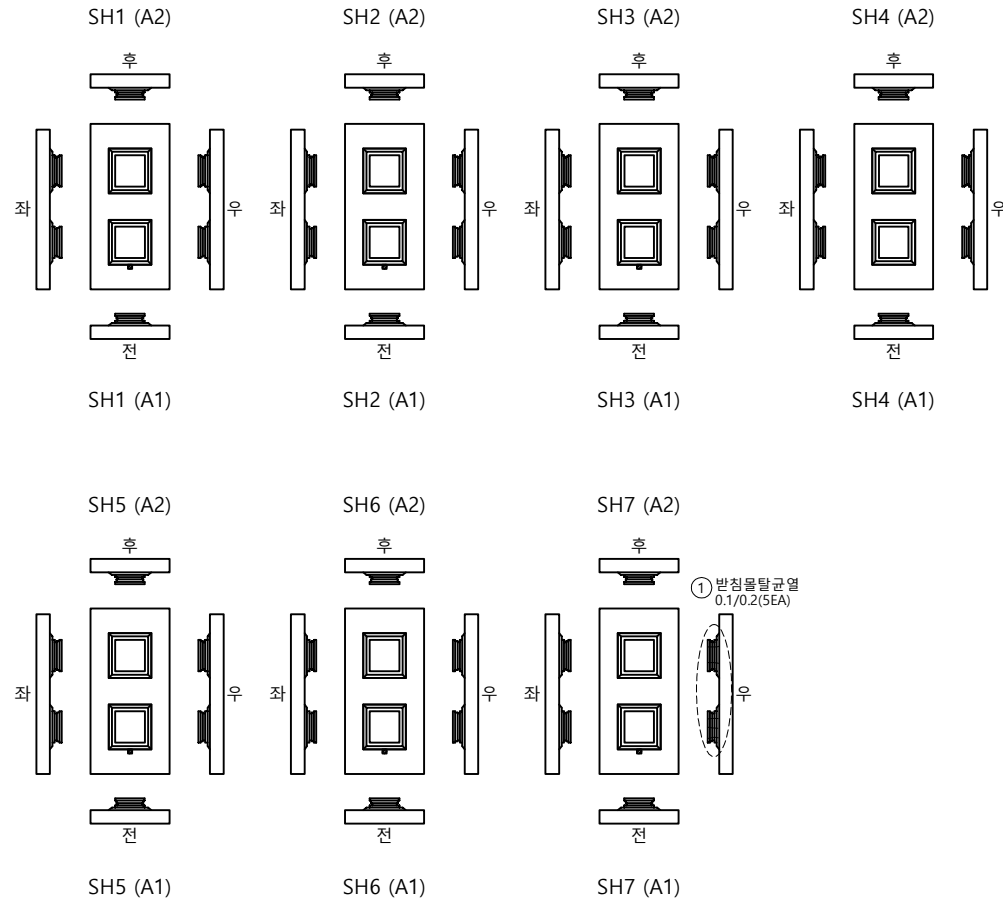
② 스토퍼밀착  
6EA
