용소교(울산) 교면포장 S1

| 용역명 | | 2023년 부산울산고속도로 정밀안전점검 및 성능평가용역 | | | |

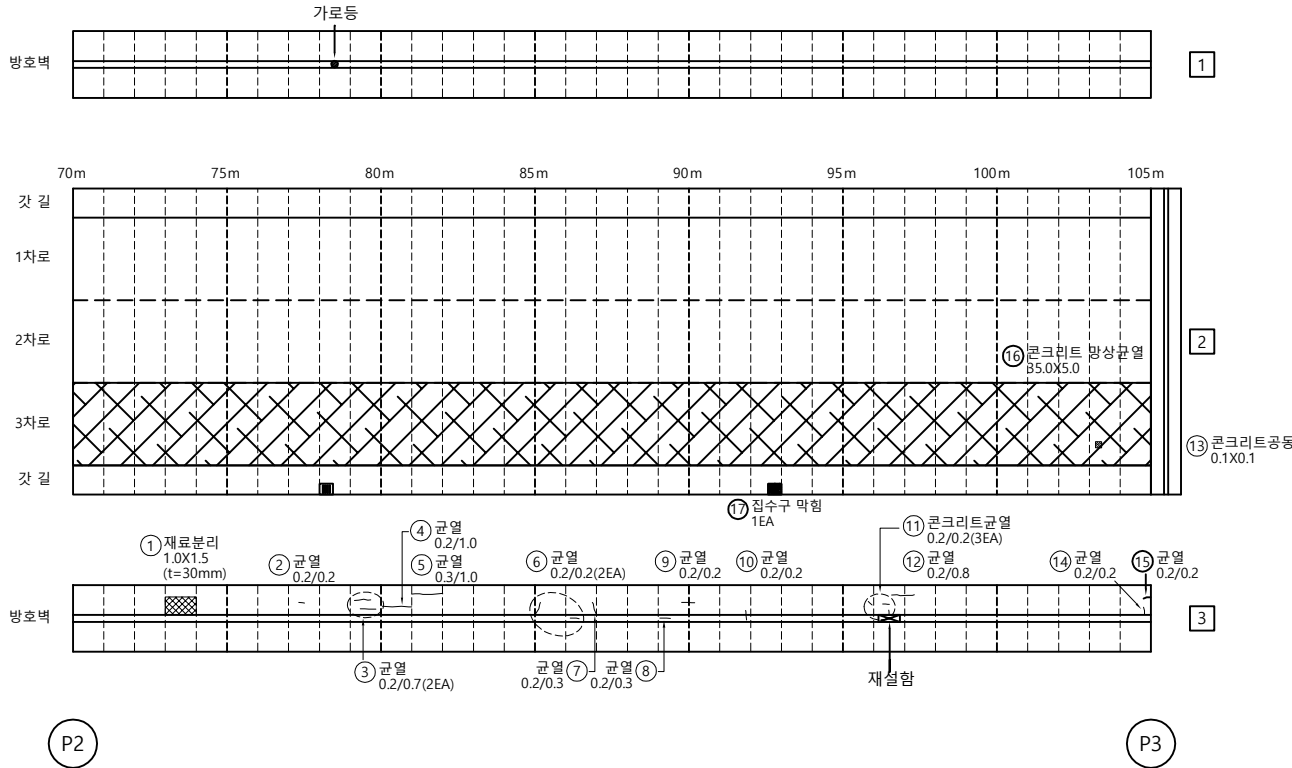
| 번호 | 선/구 | 부재명 | 손 상 현 황 | 손 상 규 모 | | | | 단위 | 수량 | 비고 |
|---|---|---|---|---|---|---|---|---|---|---|
| 2 | 구 | 방호벽 | 균열 | 0.2 | 0.2 | | 1 | m | 0.20 | |
| 3 | 구 | 방호벽 | 균열 | 0.2 | 0.7 | | 2 | m | 1.40 | |
| 4 | 구 | 방호벽 | 균열 | 0.2 | 1.0 | | 1 | m | 1.00 | |
| 5 | 구 | 방호벽 | 균열(0.3mm이상) | 0.3 | 1.0 | | 1 | m | 1.00 | |
| 16 | 구 | 교면포장 | 포장 열선균열 | 0.3 | 35.0 | 5.0 | 1 | m | 175.00 | |

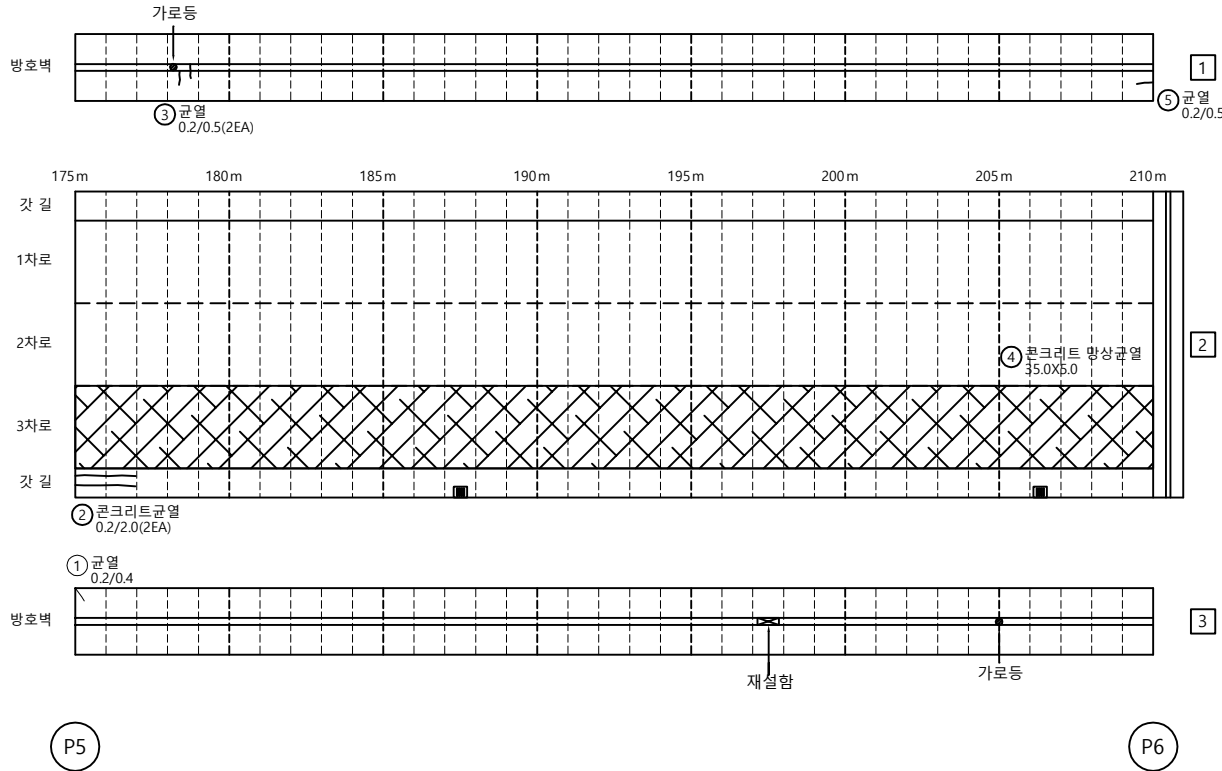
| 변호 | 신/구 | 부재명 | 손상현황 | 손상규모 | | | | | | 비고 |
|---|---|---|---|---|---|---|---|---|---|---|
| 1 | 구 | 방호벽 | 균열 | 0.2 | 0.4 | | 1 | m | 0.40 | |
| 2 | 구 | 교면포장 | 포장균열 | 0.2 | 2.0 | | 2 | m | 4.00 | |
| 3 | 구 | 방호벽 | 균열 | 0.2 | 0.5 | | 2 | m | 1.00 | |
| 4 | 구 | 교면포장 | 포장 망상균열 | 0.3 | 35.0 | 5.0 | 1 | m <sup>2</sup> | 175.00 | |
| 5 | 신 | 방호벽 | 균열 | 0.2 | 0.5 | | 1 | m | 0.50 | |

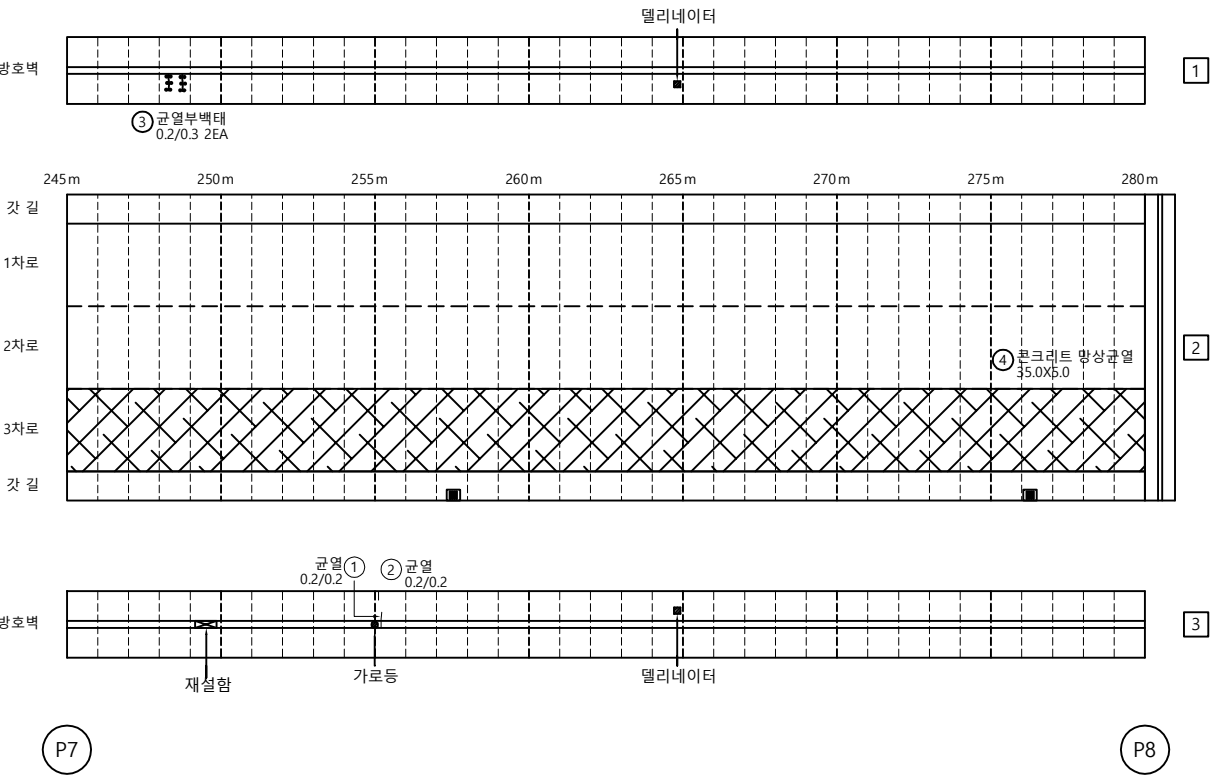
| 변호 | 신/구 | 부재명 | 손상현황 | 손상규모 | | | | | | 비고 |
|---|---|---|---|---|---|---|---|---|---|---|
| 1 | 구 | 방호벽 | 균열 | 0.2 | 0.2 | | 1 | m | 0.20 | |
| 2 | 구 | 방호벽 | 균열 | 0.2 | 0.2 | | 1 | m | 0.20 | |
| 3 | 신 | 방호벽 | 균열부백태 | 0.2 | 0.3 | | 2 | m | 0.60 | |
| 4 | 구 | 교면포장 | 포장 망상균열 | 0.3 | 35.0 | 5.0 | 1 | m <sup>2</sup> | 175.00 | |

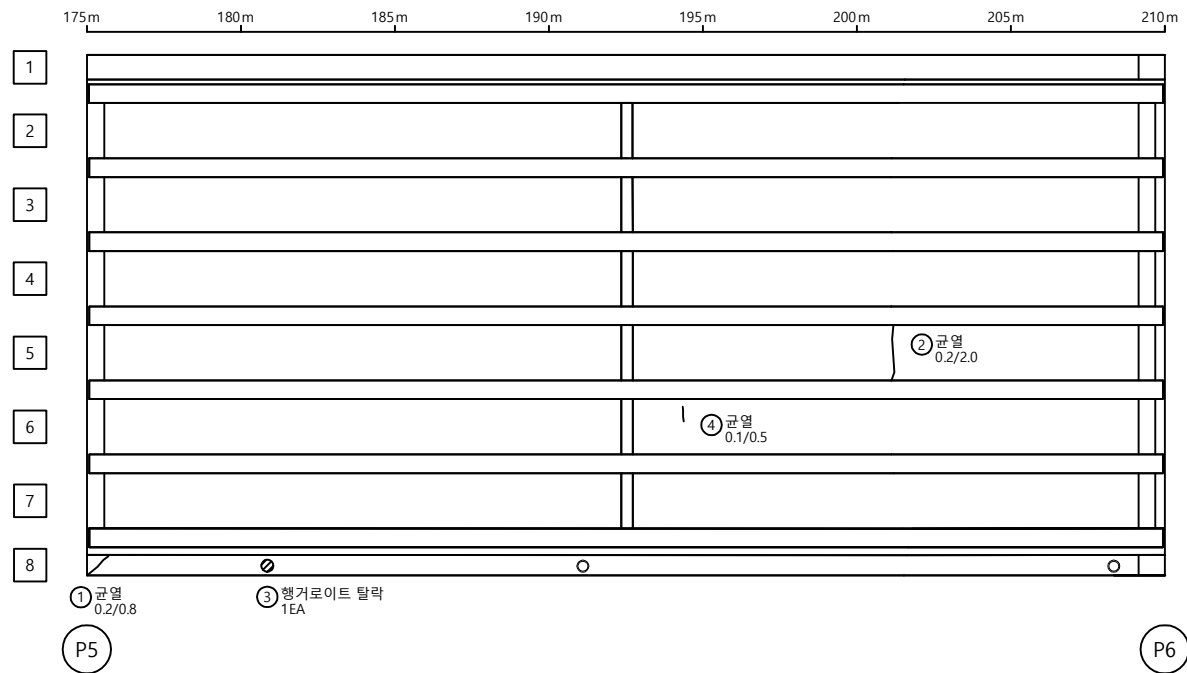
바닥판

| 번호 | 신/구 | 부재명 | 손 상 권 한 | 손 상 규 모 | | | | | | 비고 |
|---|---|---|---|---|---|---|---|---|---|---|
| 1 | 구 | 배닥판 | 균열 | 0.2 | 0.8 | | 1 | m | 0.80 | |
| 2 | 구 | 배닥판 | 균열 | 0.2 | 2.0 | | 1 | m | 2.00 | |
| 4 | 신 | 배닥판 | 균열 | 0.1 | 0.5 | | 1 | m | 0.50 | |

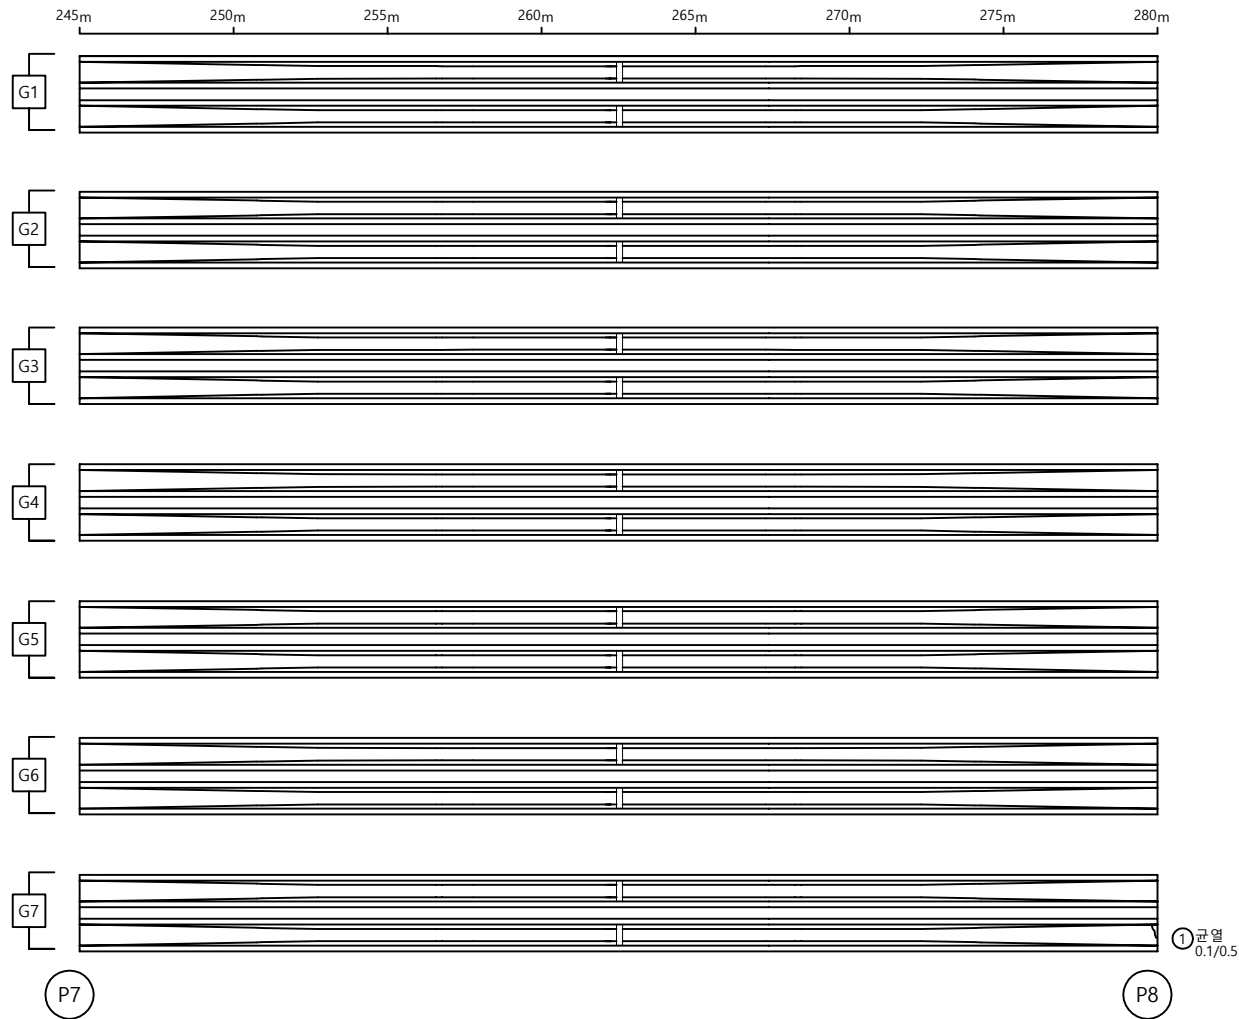
| 거더<br>S8 | | | | | | | | | | |

| 거더<br>S8 | | | | | | | | | | |
|---|---|---|---|---|---|---|---|---|---|---|
| 1 | 구 | 거더 | 균열 | 0.1 | 0.5 | | 1 | m | 0.50 | |

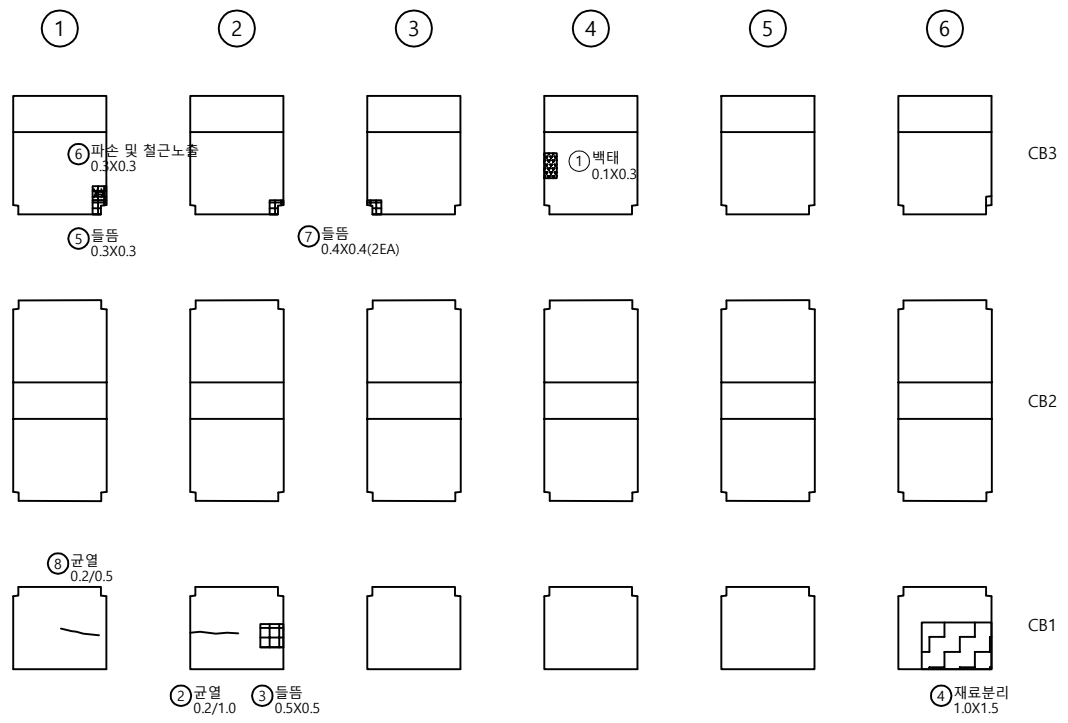
용소교(울산) 가로보 S2

| 가로보 | | | | | | | | | |
|---|---|---|---|---|---|---|---|---|---|
| 2 | 구 | 가로보 | 균열 | 0.2 | 1.0 | | 1 | m | 1.00 |
| 8 | 구 | 가로보 | 균열 | 0.2 | 0.5 | | 1 | m | 0.50 |

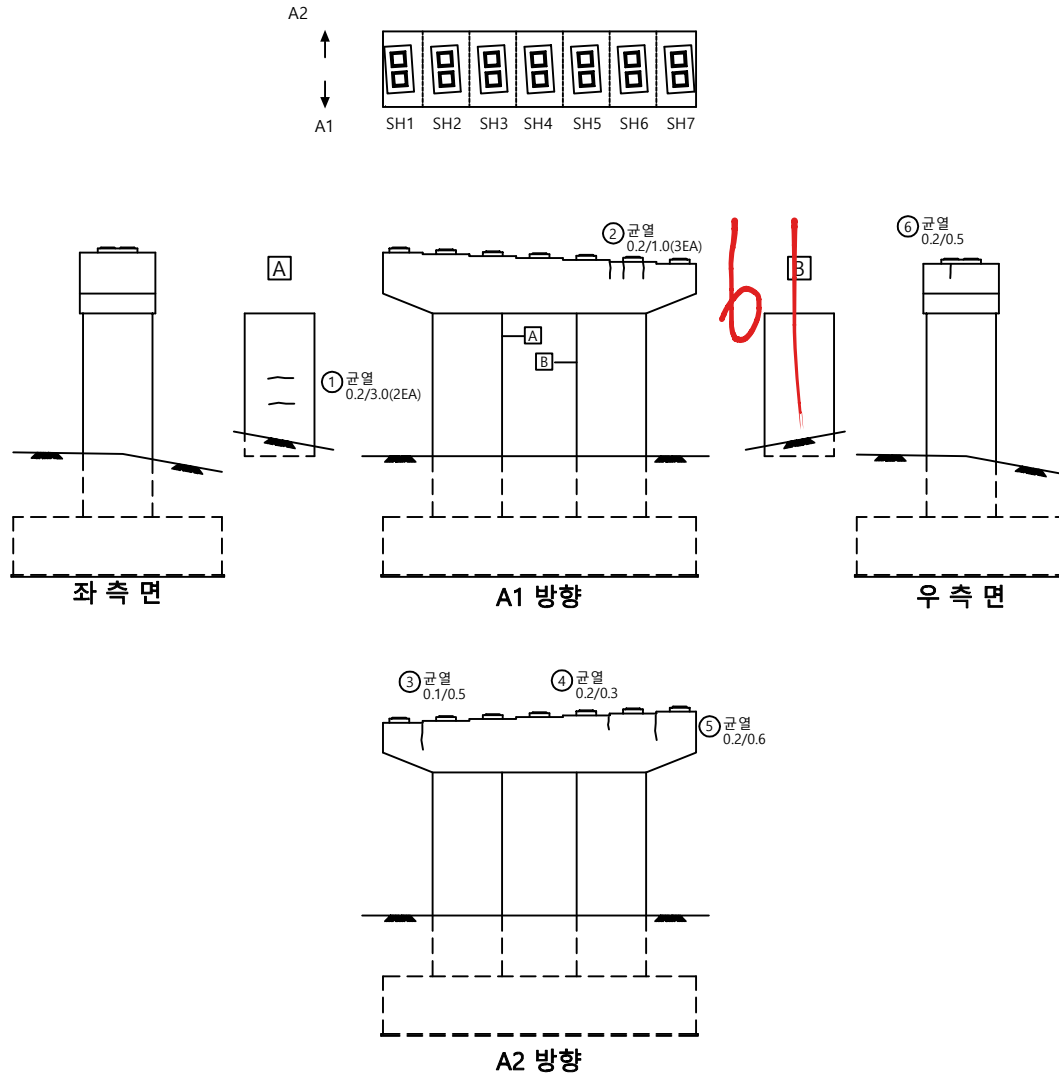
P4

| 번호 | 신/구 | 부재명 | 손상현황 | 손상규모 | | | | | 비고 |
|---|---|---|---|---|---|---|---|---|---|
| 1 | 구 | 교각 | 균열 | 0.2 | 3.0 | 2 | m | 6.00 | |
| 2 | 구 | 교각 | 균열 | 0.2 | 1.0 | 3 | m | 3.00 | |
| 3 | 구 | 교각 | 균열 | 0.1 | 0.5 | 1 | m | 0.50 | |
| 4 | 구 | 교각 | 균열 | 0.2 | 0.3 | 1 | m | 0.30 | |
| 5 | 구 | 교각 | 균열 | 0.2 | 0.6 | 1 | m | 0.60 | |
| 6 | 신 | 교각 | 균열 | 0.2 | 0.5 | 1 | m | 0.50 | |

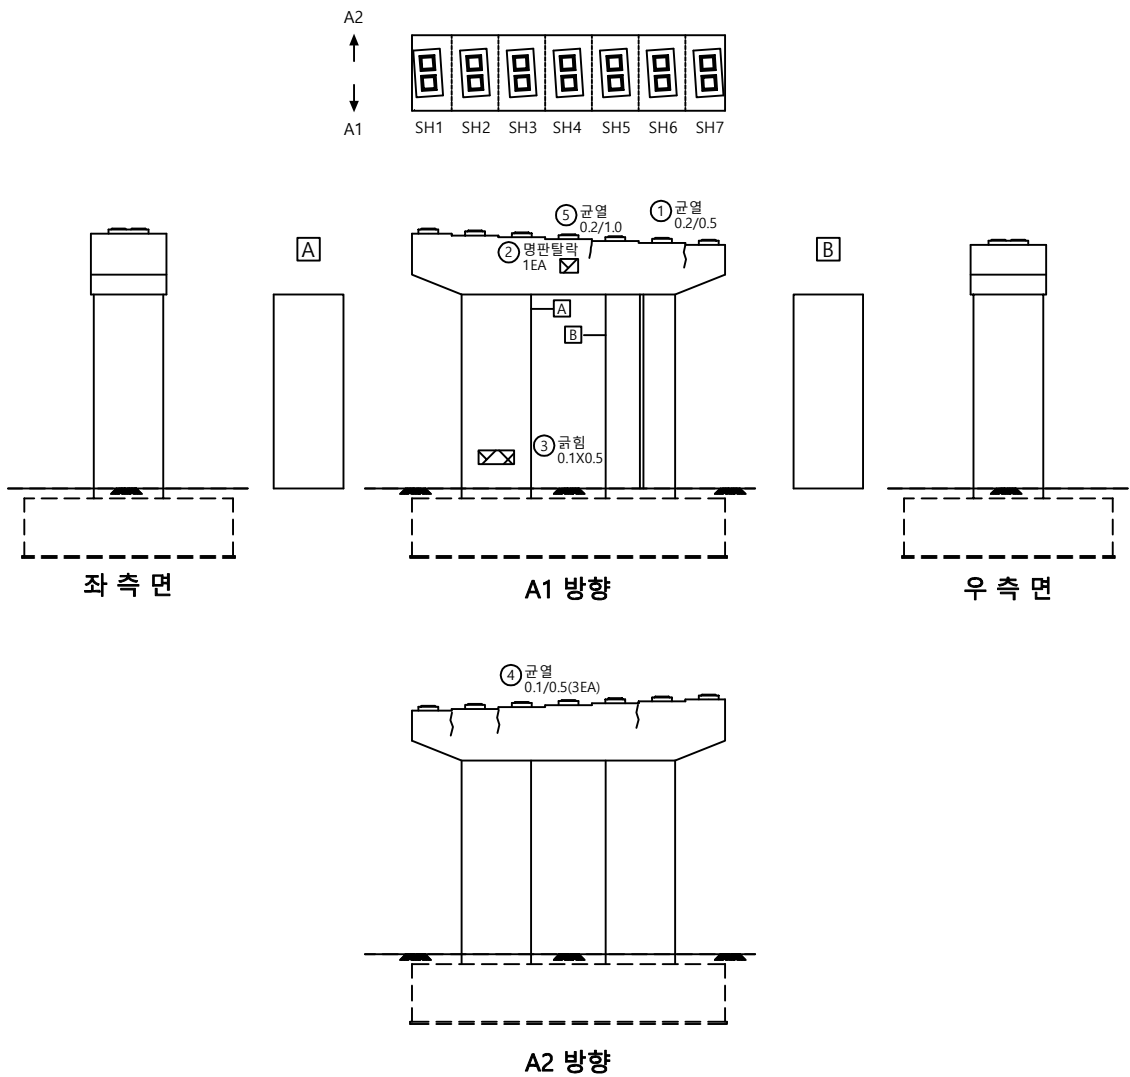
| 교각 | | | | | | | | | |
|---|---|---|---|---|---|---|---|---|---|
| P5 | | | | | | | | | |

| 교각 | | | | | | | | | |
|---|---|---|---|---|---|---|---|---|---|
| 1 | 구 | 교각 | 균열 | 0.2 | 0.5 | | 1 | m | 0.50 |
| 3 | 구 | 교각 | 균열 | | 0.1 | 0.5 | 1 | m | 0.05 |
| 4 | 구 | 교각 | 균열 | 0.1 | 0.5 | | 3 | m | 1.50 |
| 5 | 신 | 교각 | 균열 | 0.2 | 1.0 | | 1 | m | 1.00 |

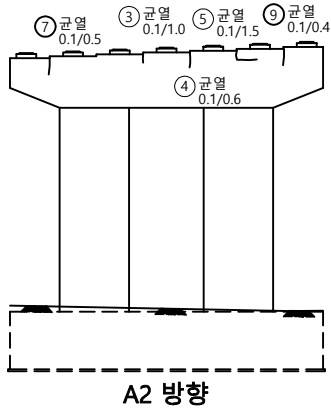
| 교각 | | | | | | | | | | |
|---|---|---|---|---|---|---|---|---|---|---|
| P6 | | | | | | | | | | |

| 교각 | | | | | | | | | | |
|---|---|---|---|---|---|---|---|---|---|---|
| 2 | 구 | 교각 | 균열 | 0.1 | 0.3 | | 1 | m | 0.30 | |
| 3 | 구 | 교각 | 균열 | 0.1 | 1.0 | | 1 | m | 1.00 | |
| 4 | 구 | 교각 | 균열 | 0.1 | 0.6 | | 1 | m | 0.60 | |
| 5 | 구 | 교각 | 균열 | 0.1 | 1.5 | | 1 | m | 1.50 | |
| 6 | 구 | 교각 | 균열 | 0.1 | 0.3 | | 1 | m | 0.30 | |
| 7 | 구 | 교각 | 균열 | 0.1 | 0.5 | | 1 | m | 0.50 | |
| 9 | 구 | 교각 | 균열 | 0.1 | 0.4 | | 1 | m | 0.40 | |

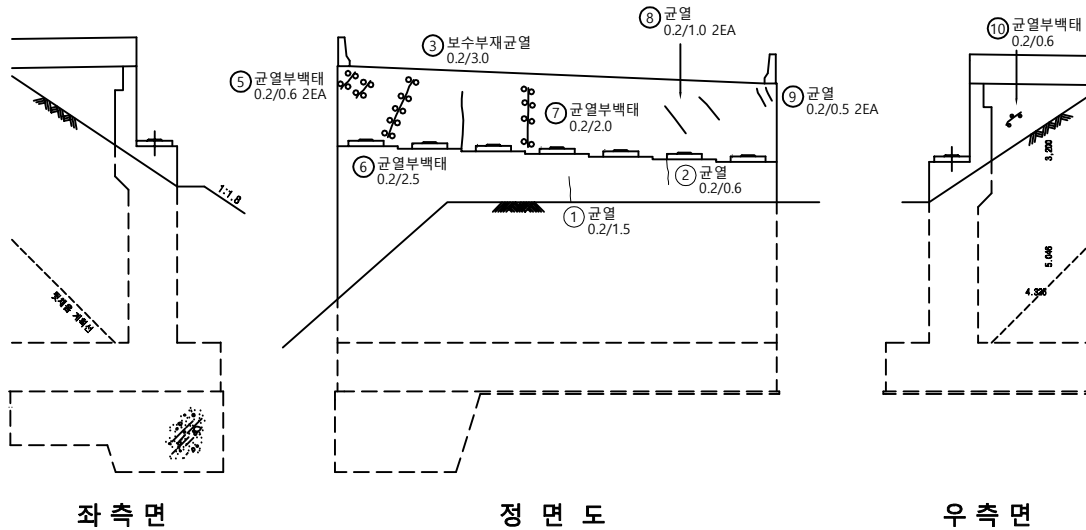
용소교(울산) 교대 A2

| 번호 | | 신/구 | 부재명 | 손 상 현 상 | 손 상 규 모 | | | | | | 비고 |
|---|---|---|---|---|---|---|---|---|---|---|---|
| 1 | 구 | 교대 | 균열 | 균열 | 0.2 | 1.5 | | 1 | m | 1.50 | |
| 2 | 구 | 교대 | 균열 | 균열 | 0.2 | 0.6 | | 1 | m | 0.60 | |
| 3 | 구 | 교대 | 보수부 재균열 | 보수부 재균열 | 0.2 | 3.0 | | 1 | m | 3.00 | |
| 5 | 신 | 교대 | 균열부백태 | 균열부백태 | 0.2 | 0.6 | | 2 | m | 1.20 | |
| 6 | 신 | 교대 | 균열부백태 | 균열부백태 | 0.2 | 2.5 | | 1 | m | 2.50 | |
| 7 | 신 | 교대 | 균열부백태 | 균열부백태 | 0.2 | 2.0 | | 1 | m | 2.00 | |
| 8 | 신 | 교대 | 균열 | 균열 | 0.2 | 1.0 | | 2 | m | 2.00 | |
| 9 | 신 | 교대 | 균열 | 균열 | 0.2 | 0.5 | | 2 | m | 1.00 | |
| 10 | 신 | 교대 | 균열부백태 | 균열부백태 | 0.2 | 0.6 | | 1 | m | 0.60 | |
