용소교(울산) 교면포장 S1

| 용역명 | | 2023년 부산울산고속도로 정밀안전점검 및 성능평가용역 | | | |

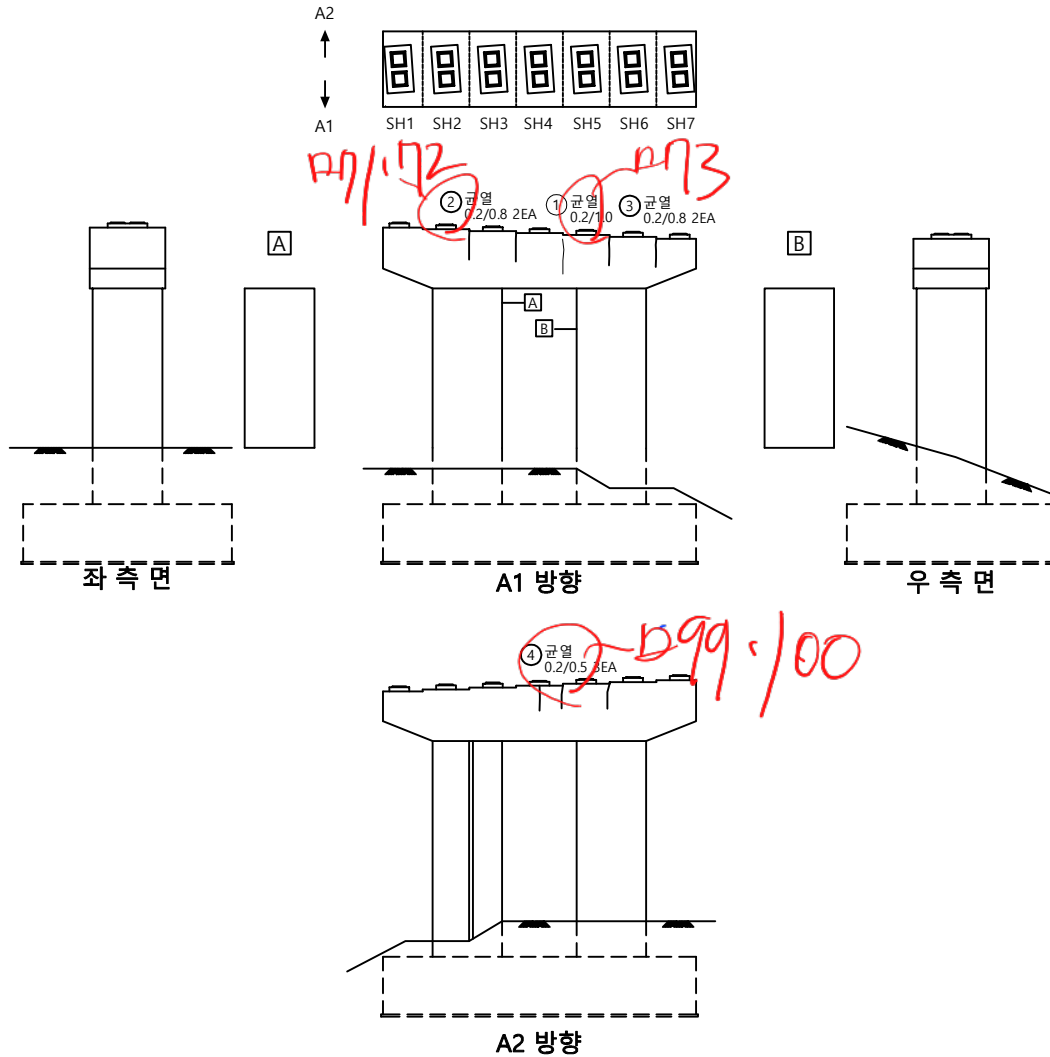
| 교각 | | | | | | | | | |
|---|---|---|---|---|---|---|---|---|---|
| P1 | | | | | | | | | |

| 교각 | | | | | | | | | |
|---|---|---|---|---|---|---|---|---|---|
| 1 | 구 | 교각 | 균열 | 0.2 | 1.0 | | 1 | m | 1.00 |
| 2 | 신 | 교각 | 균열 | 0.2 | 0.8 | | 2 | m | 1.60 |
| 3 | 신 | 교각 | 균열 | 0.2 | 0.8 | | 2 | m | 1.60 |
| 4 | 신 | 교각 | 균열 | 0.2 | 0.5 | | 3 | m | 1.50 |

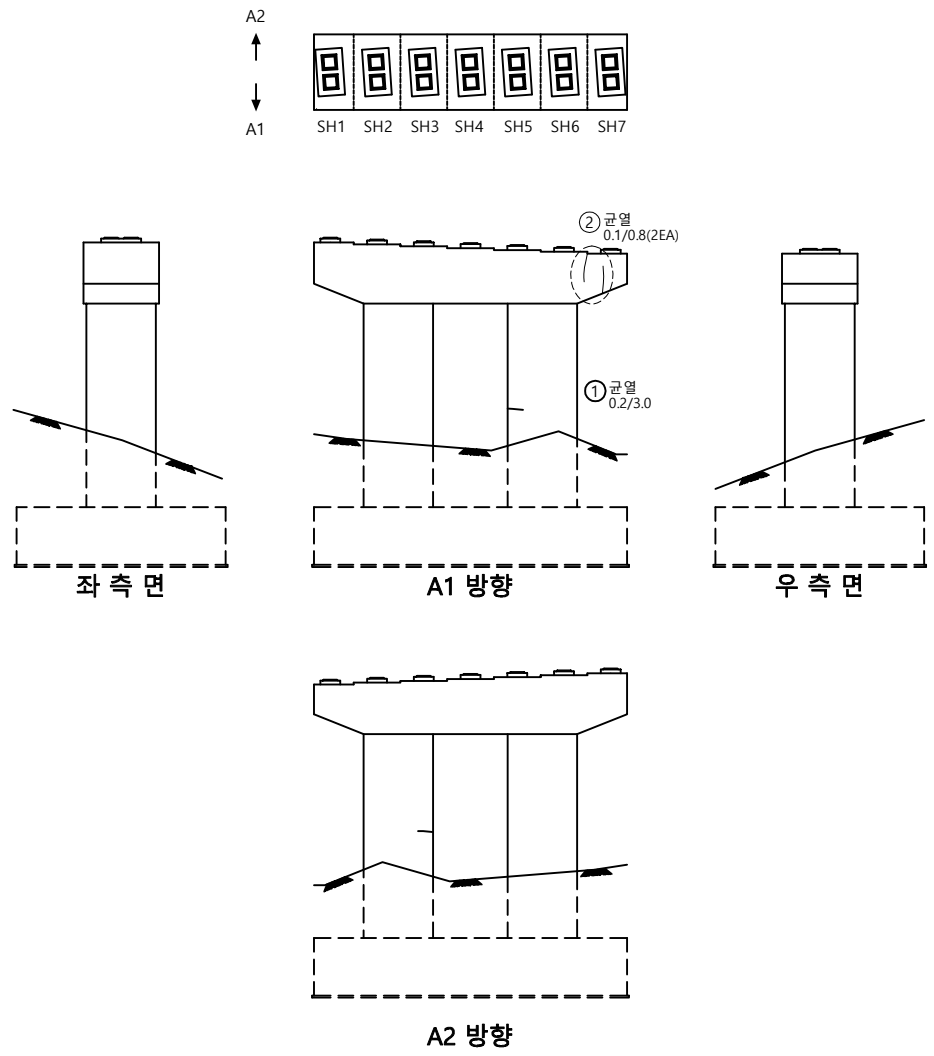
| 교각 | | | | | | | | | | | |
|---|---|---|---|---|---|---|---|---|---|---|--|
| P2 | | | | | | | | | | | |

| 교각 | | | | | | | | | | | |
|---|---|---|---|---|---|---|---|---|---|---|--|
| 1 | 구 | 교각 | 균열 | 0.2 | 3.0 | | 1 | m | 3.00 | | |
| 2 | 구 | 교각 | 균열 | 0.1 | 0.8 | | 2 | m | 1.60 | | |

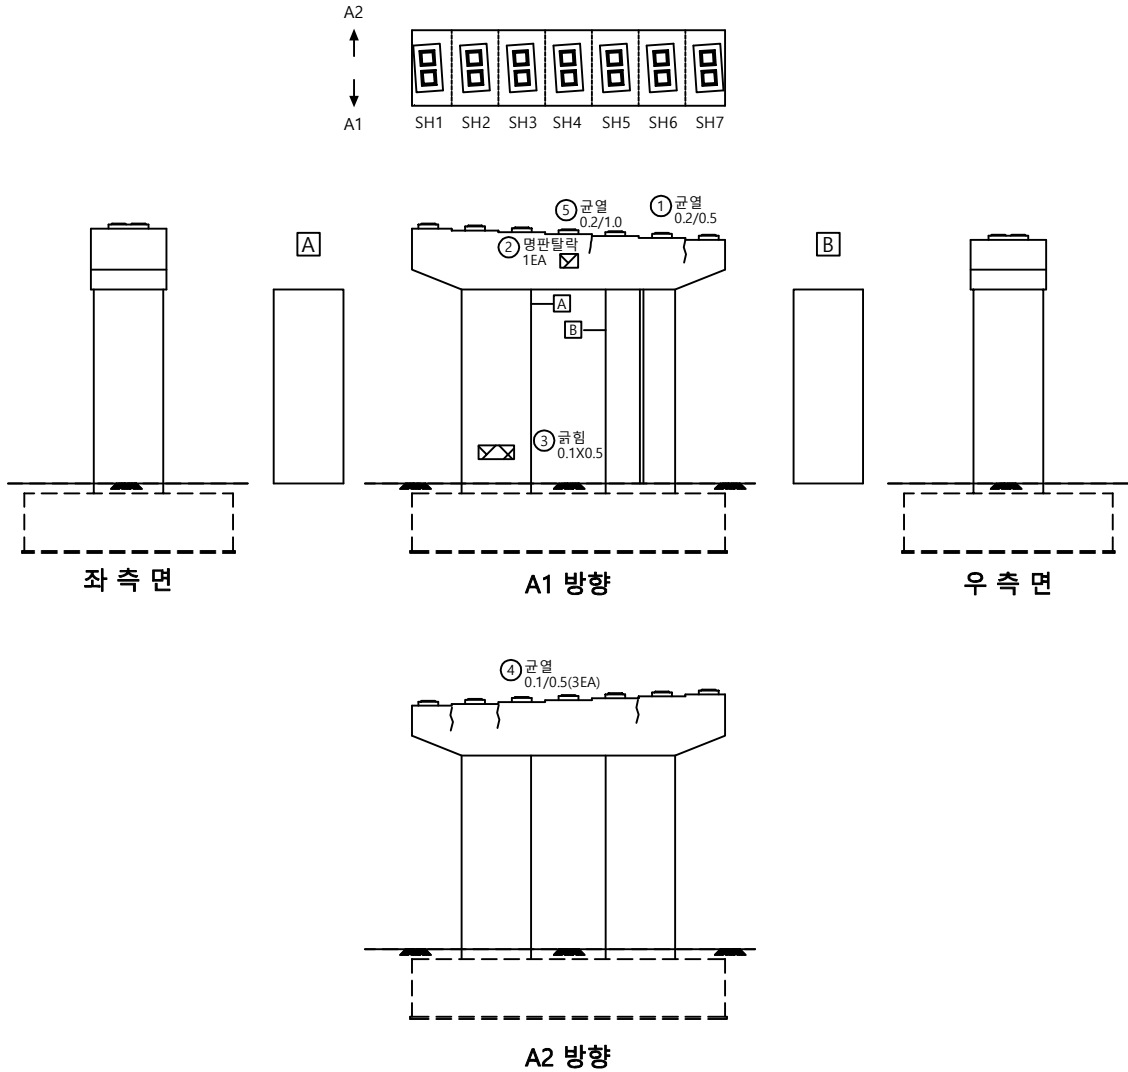
| 교각 | | | | | | | | | |
|---|---|---|---|---|---|---|---|---|---|
| P5 | | | | | | | | | |

| 교각 | | | | | | | | | |
|---|---|---|---|---|---|---|---|---|---|
| 1 | 구 | 교각 | 균열 | 0.2 | 0.5 | | 1 | m | 0.50 |
| 3 | 구 | 교각 | 균열 | | 0.1 | 0.5 | 1 | m | 0.05 |
| 4 | 구 | 교각 | 균열 | 0.1 | 0.5 | | 3 | m | 1.50 |
| 5 | 신 | 교각 | 균열 | 0.2 | 1.0 | | 1 | m | 1.00 |

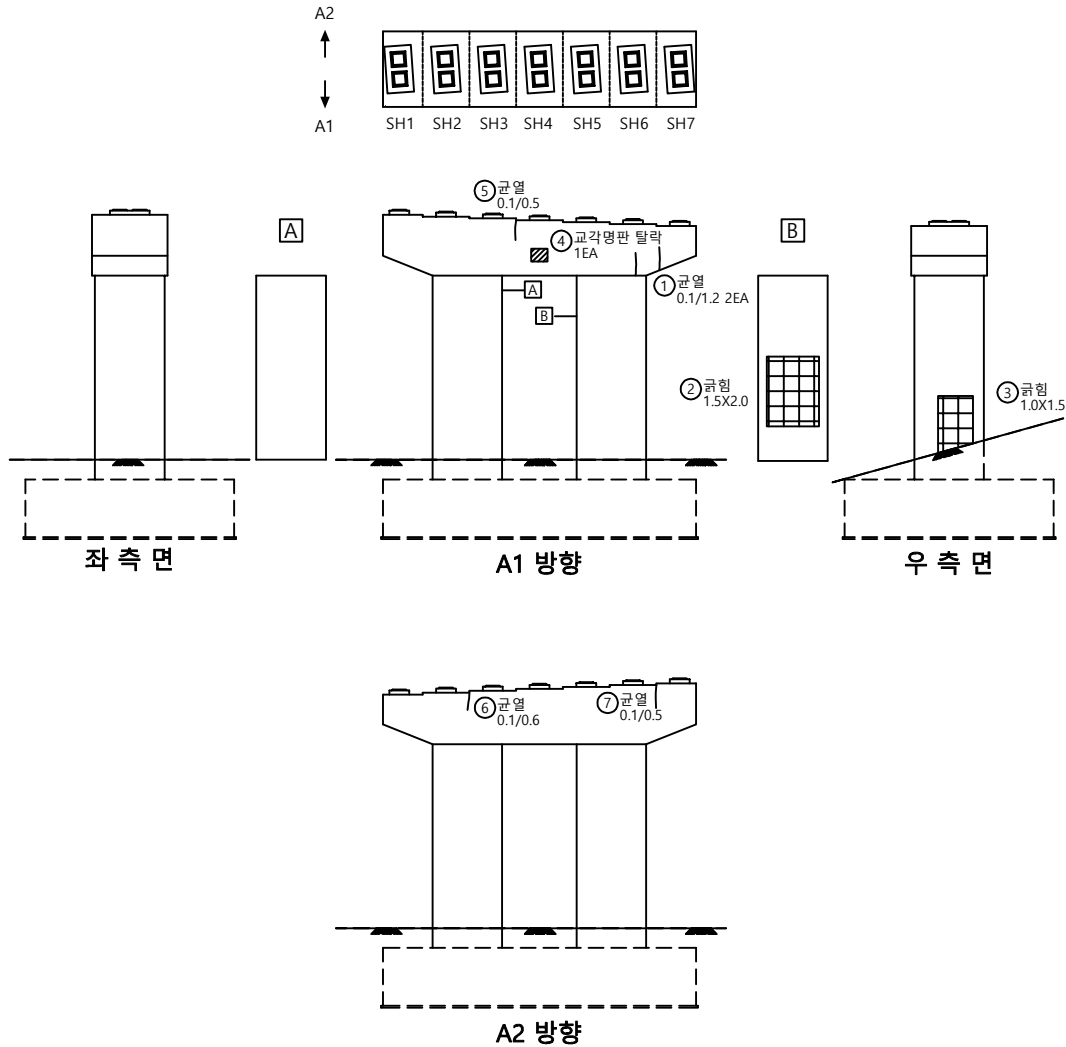
| 교각 | | | | | | | | | | |
|---|---|---|---|---|---|---|---|---|---|---|
| P7 | | | | | | | | | | |

| 교각 | | | | | | | | | | |
|---|---|---|---|---|---|---|---|---|---|---|
| 1 | 구 | 교각 | 균열 | 0.1 | 1.2 | | 2 | m | 2.40 | |
| 2 | 구 | 교각 | 균열 | | 1.5 | 2.0 | 1 | m | 3.00 | |
| 3 | 구 | 교각 | 균열 | | 1.0 | 1.5 | 1 | m | 1.50 | |
| 5 | 구 | 교각 | 균열 | 0.1 | 0.5 | | 1 | m | 0.50 | |
| 6 | 구 | 교각 | 균열 | 0.1 | 0.6 | | 1 | m | 0.60 | |
| 7 | 구 | 교각 | 균열 | 0.1 | 0.5 | | 1 | m | 0.50 | |

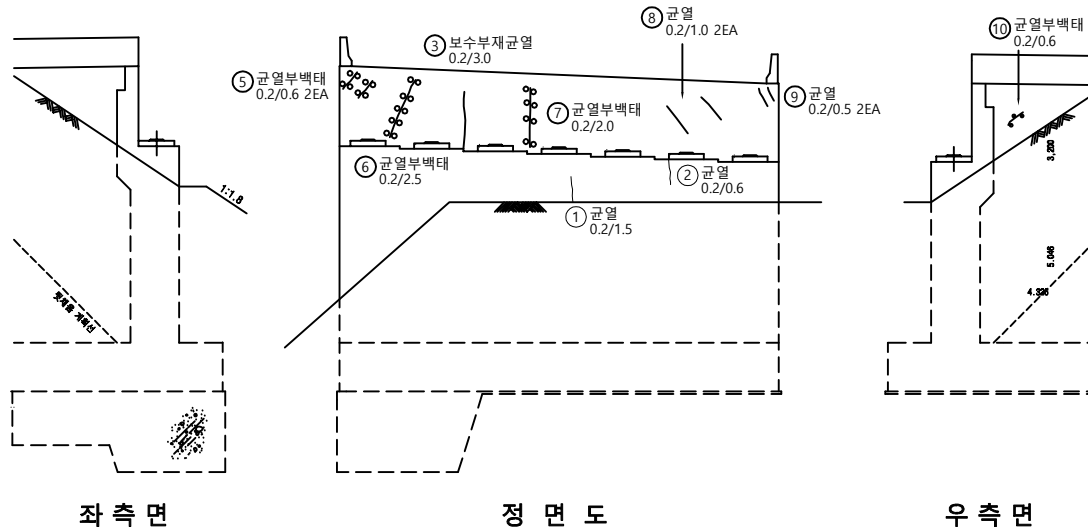
용소교(울산) 교대 A2

| 교대 | | | | | | | | | | | |
|---|---|---|---|---|---|---|---|---|---|---|--|
| 1 | 구 | 교대 | 균열 | 0.2 | 1.5 | | 1 | m | 1.50 | | |
| 2 | 구 | 교대 | 균열 | 0.2 | 0.6 | | 1 | m | 0.60 | | |
| 3 | 구 | 교대 | 보수부 재균열 | 0.2 | 3.0 | | 1 | m | 3.00 | | |
| 5 | 신 | 교대 | 균열부백태 | 0.2 | 0.6 | | 2 | m | 1.20 | | |
| 6 | 신 | 교대 | 균열부백태 | 0.2 | 2.5 | | 1 | m | 2.50 | | |
| 7 | 신 | 교대 | 균열부백태 | 0.2 | 2.0 | | 1 | m | 2.00 | | |
| 8 | 신 | 교대 | 균열 | 0.2 | 1.0 | | 2 | m | 2.00 | | |
| 9 | 신 | 교대 | 균열 | 0.2 | 0.5 | | 2 | m | 1.00 | | |
| 10 | 신 | 교대 | 균열부백태 | 0.2 | 0.6 | | 1 | m | 0.60 | | |
