용소교(울산) 교면포장 S1

용역명 2023년 부산울산고속도로 정밀안전점검 및 성능평가용역

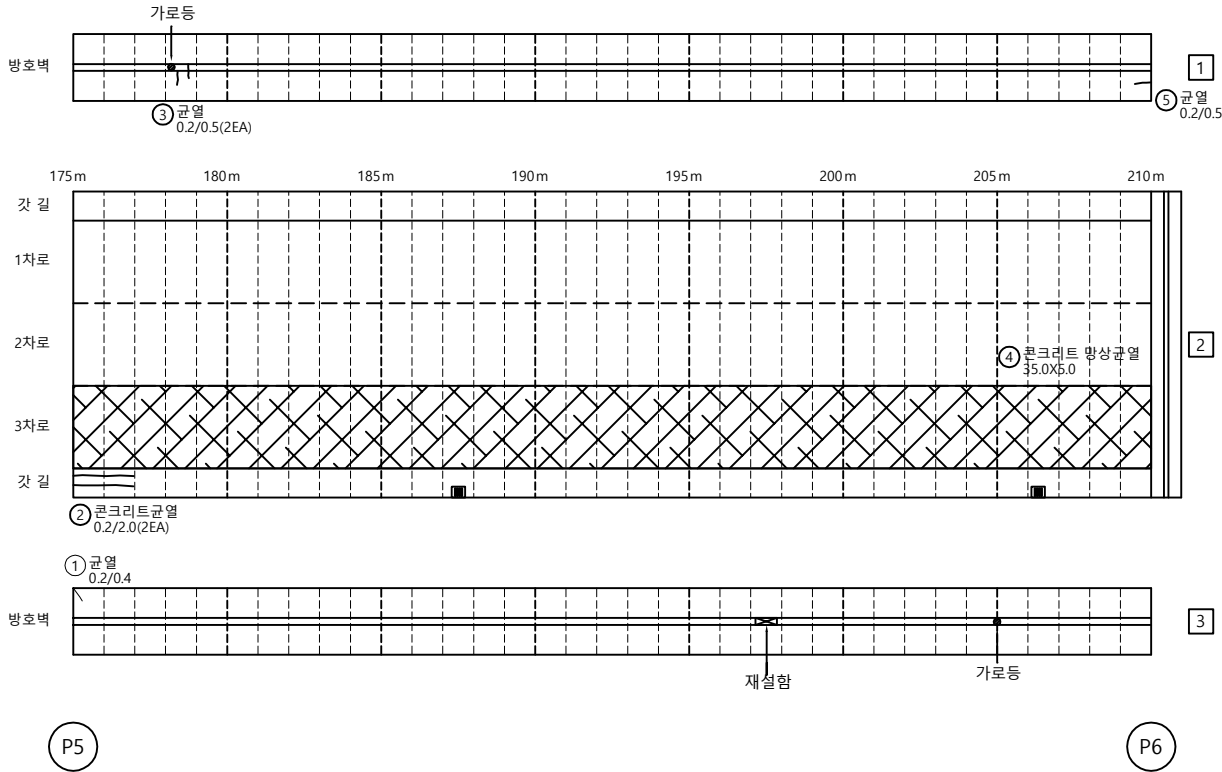
| 번호 | 신/구 | 부재명 | 손 상 현 황 | 손 상 규 모 | | | | | | 비고 |
|---|---|---|---|---|---|---|---|---|---|---|
| 1 | 구 | 방호벽 | 균열 | 0.2 | 0.4 | | 1 | m | 0.40 | |
| 2 | 구 | 교면포장 | 포장균열 | 0.2 | 2.0 | | 2 | m | 4.00 | |
| 3 | 구 | 방호벽 | 균열 | 0.2 | 0.5 | | 2 | m | 1.00 | |
| 4 | 구 | 교면포장 | 포장 망상균열 | 0.3 | 35.0 | 5.0 | 1 | m | 175.00 | |
| 5 | 신 | 방호벽 | 균열 | 0.2 | 0.5 | | 1 | m | 0.50 | |

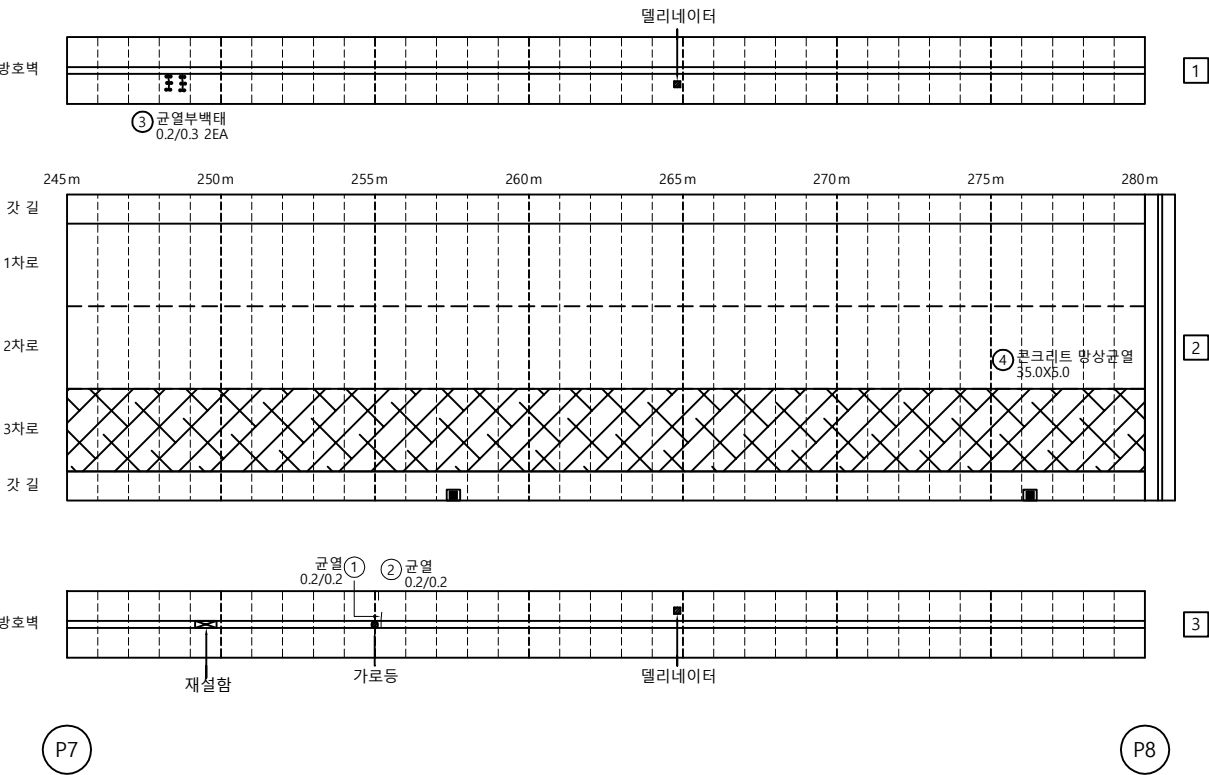
| 변호 | 신/구 | 부재명 | 손상현황 | 손상규모 | | | | | | 비고 |
|---|---|---|---|---|---|---|---|---|---|---|
| 1 | 구 | 방호벽 | 균열 | 0.2 | 0.2 | | 1 | m | 0.20 | |
| 2 | 구 | 방호벽 | 균열 | 0.2 | 0.2 | | 1 | m | 0.20 | |
| 3 | 신 | 방호벽 | 균열부백태 | 0.2 | 0.3 | | 2 | m | 0.60 | |

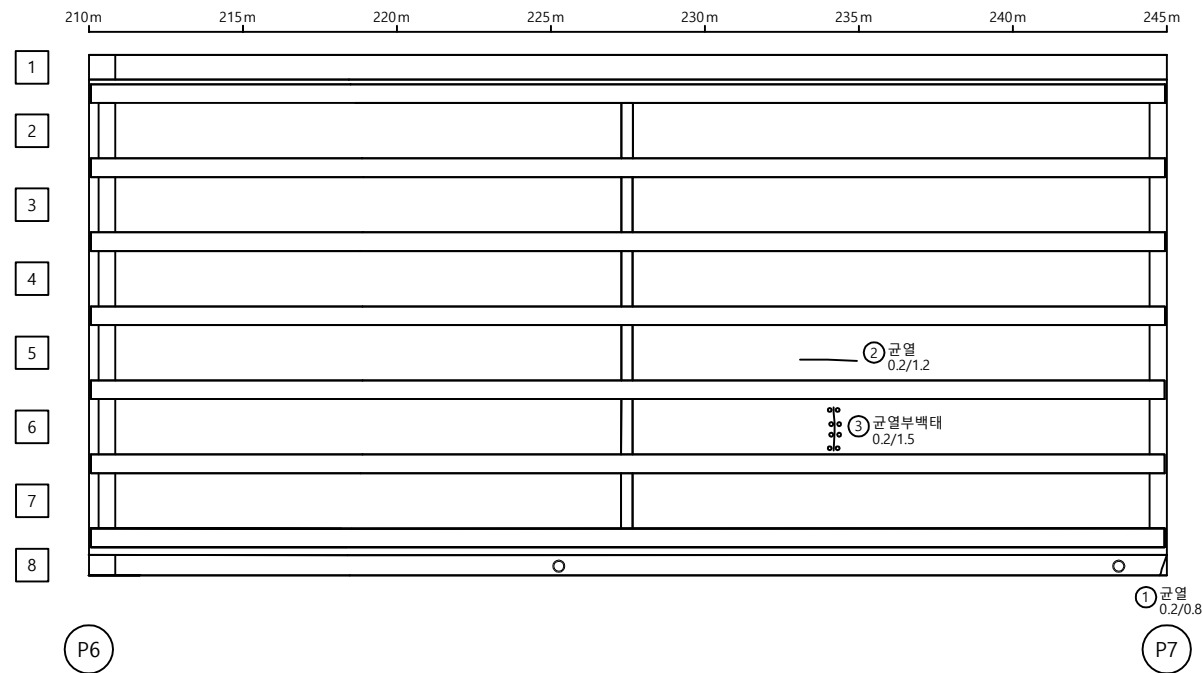
바닥판

| 번호 | 선/구 | 부재명 | 손 상 권 한 | 손 상 규 모 | | | | | 비고 |
|---|---|---|---|---|---|---|---|---|---|
| 1 | 구 | 배닥판 | 균열 | 0.2 | 0.8 | | 1 | m | 0.80 |
| 2 | 신 | 배닥판 | 균열 | 0.2 | 1.2 | | 1 | m | 1.20 |
| 3 | 신 | 배닥판 | 균열부백태 | 0.2 | 1.5 | | 1 | m | 1.50 |

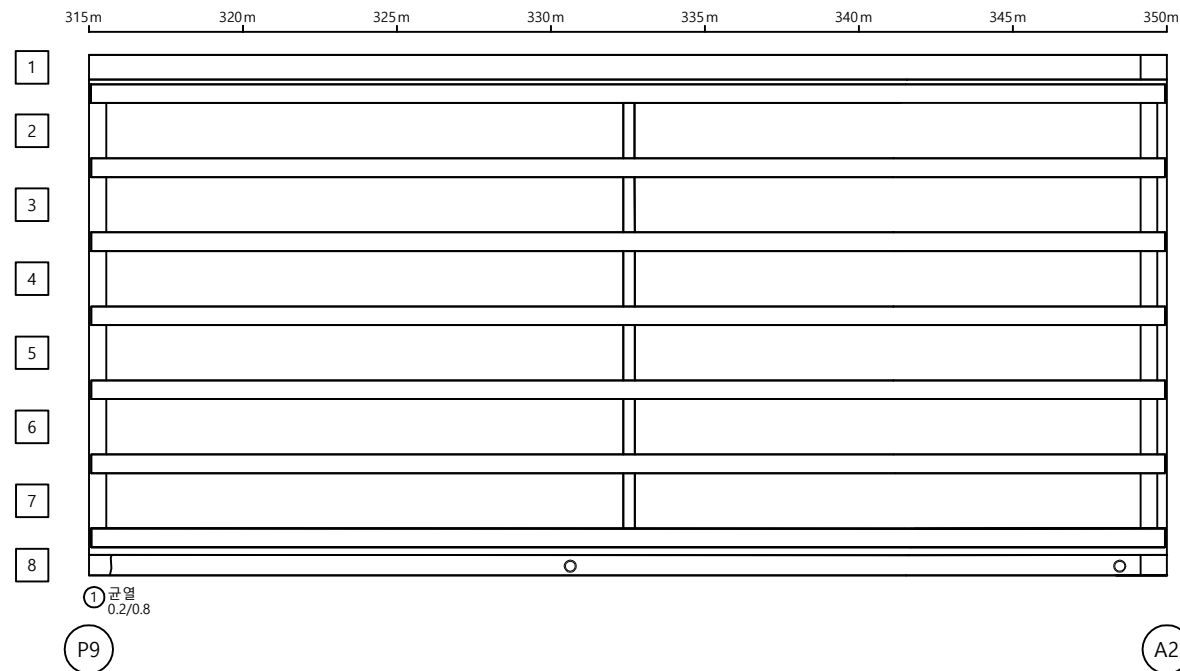
| 바닥판 | | | | | | | | | | |

| 바닥판 | | | | | | | | | | |
|---|---|---|---|---|---|---|---|---|---|---|
| 1 | 구 | 바닥판 | 균열 | 0,2 | 0,8 | | 1 | m | 0,80 | |

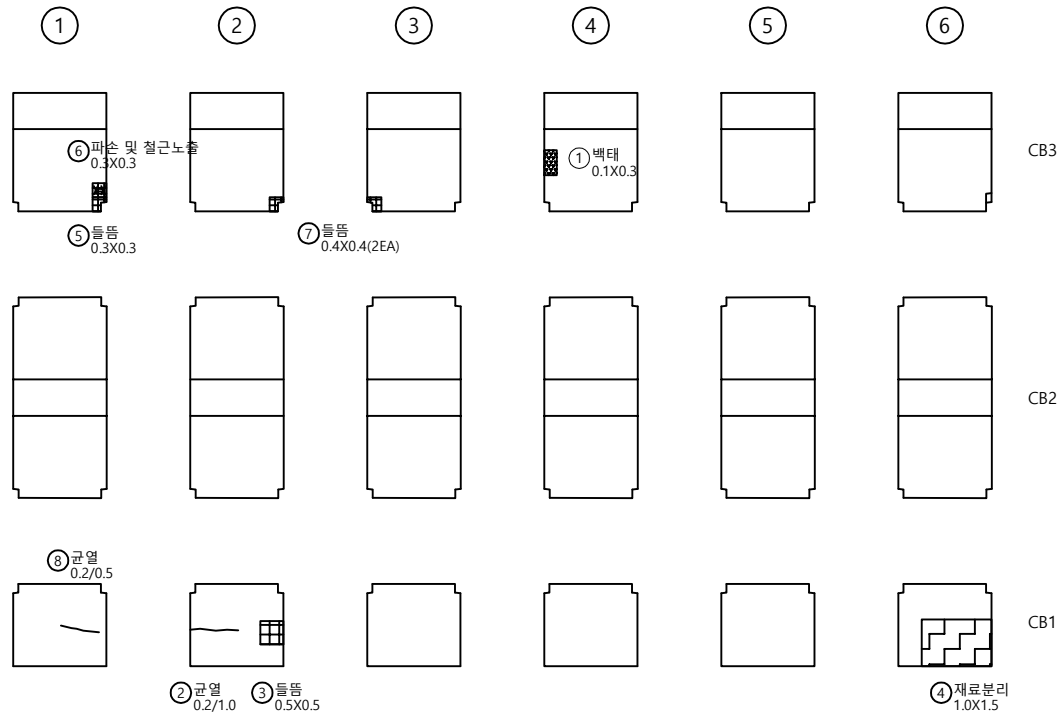
용소교(울산) 가로보 S2

| 가로보 | | | | | | | | | | |
|---|---|---|---|---|---|---|---|---|---|---|
| 2 | 구 | 가로보 | 균열 | 0.2 | 1.0 | | 1 | m | 1.00 | |
| 8 | 구 | 가로보 | 균열 | 0.2 | 0.5 | | 1 | m | 0.50 | |

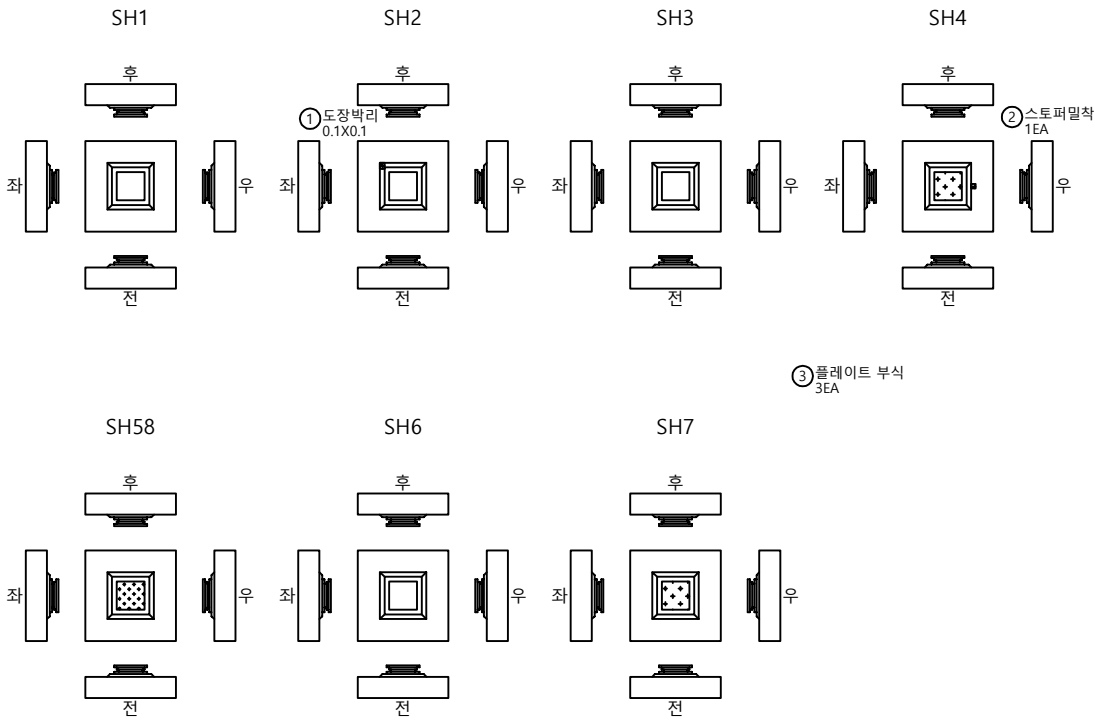
| 번호 | 선/구 | 부재명 | 손 상 현 황 | 손 상 규 모 | | | | | 비 고 |
|---|---|---|---|---|---|---|---|---|---|
| 3 | 신 | 교량받침 | 플레이트 부식 | | | | 3 | EA | 3.00 |

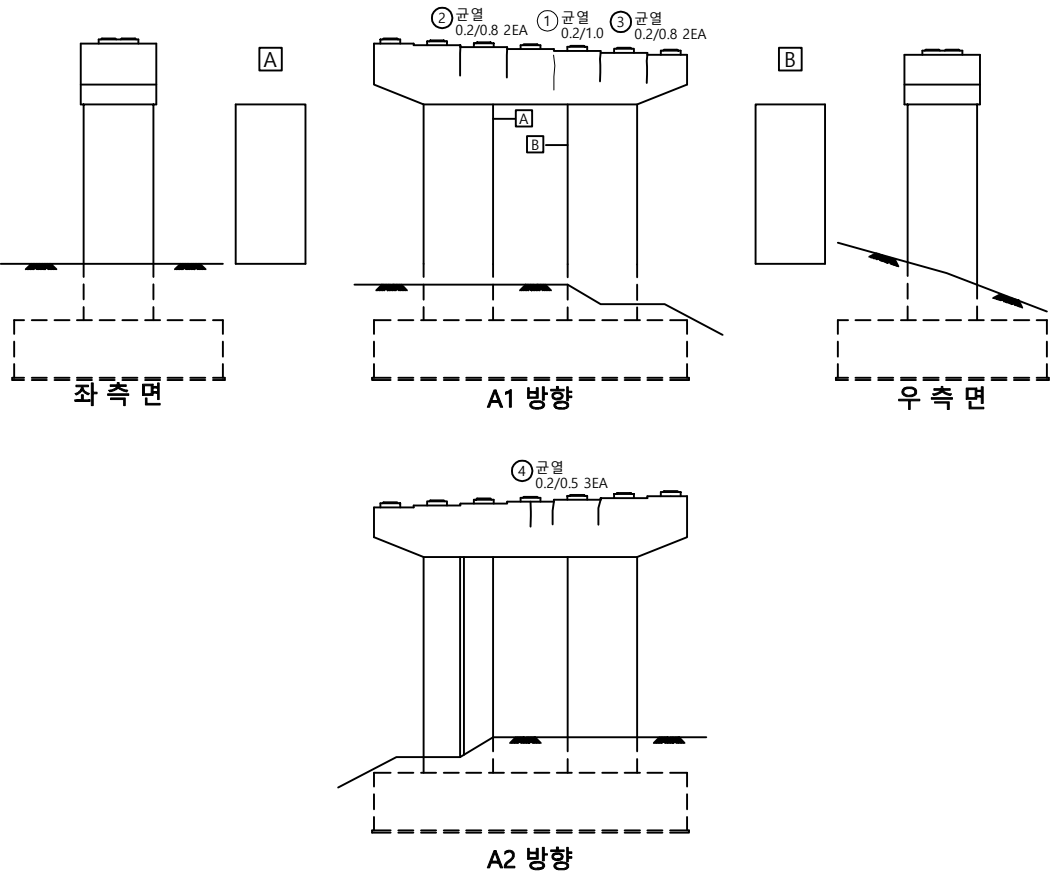
| 번호 | 신/구 | 부재명 | 손상현황 | 손상규모 | | | | | 비고 |
|---|---|---|---|---|---|---|---|---|---|
| 1 | 구 | 교각 | 균열 | 0.2 | 1.0 | 1 | m | 1.00 | |
| 2 | 신 | 교각 | 균열 | 0.2 | 0.8 | 2 | m | 1.60 | |
| 3 | 신 | 교각 | 균열 | 0.2 | 0.8 | 2 | m | 1.60 | |
| 4 | 신 | 교각 | 균열 | 0.2 | 0.5 | 3 | m | 1.50 | |

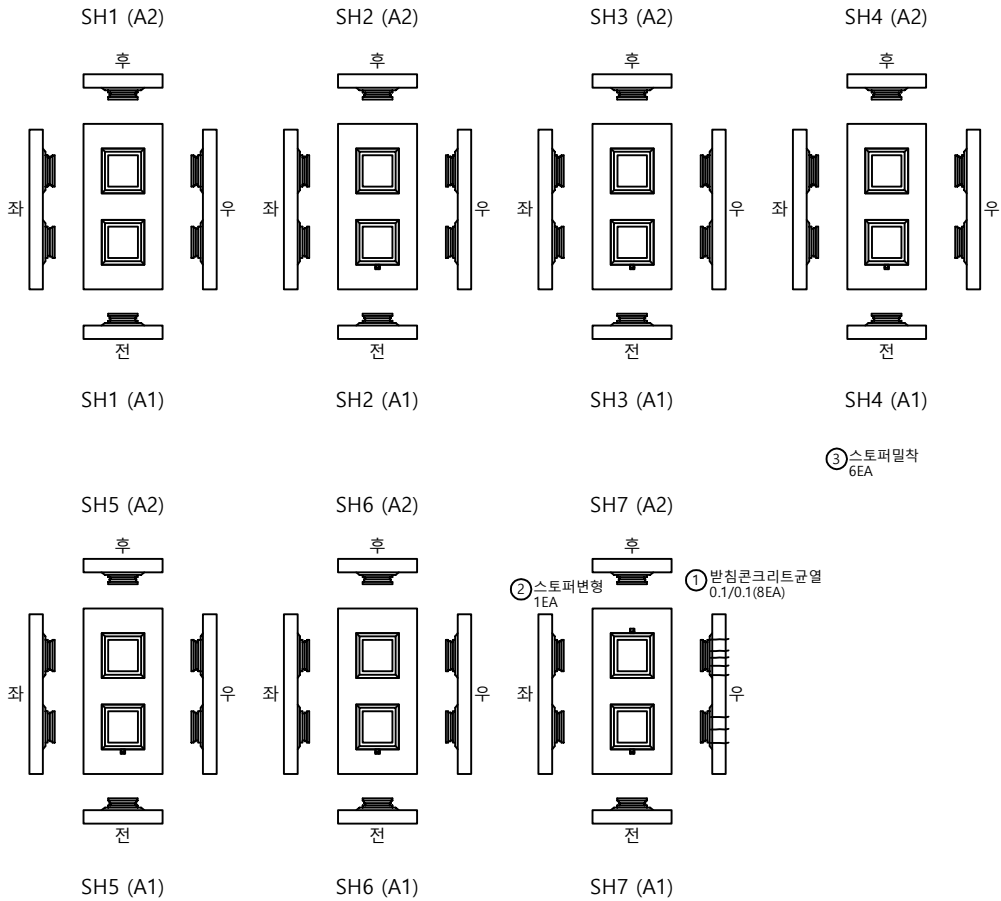
| 번호 | 선/구 | 부재명 | 손 상 현 황 | 손 상 규 모 | | | | | 비 고 |
|---|---|---|---|---|---|---|---|---|---|
| 1 | 구 | 교량받침 | 받침콘크리트 균열 | 0.1 | 0.1 | | 8 | m | 0.80 |

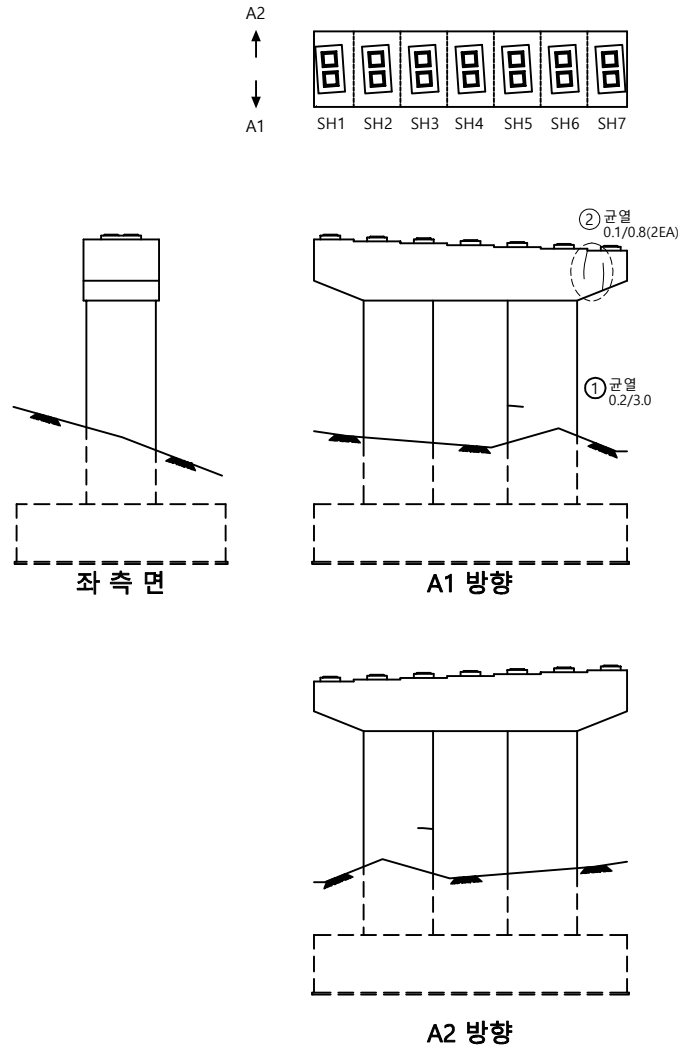
| 교각 | | | | | | | | | | | |
|---|---|---|---|---|---|---|---|---|---|---|--|
| P2 | | | | | | | | | | | |

| 교각 | | | | | | | | | | | |
|---|---|---|---|---|---|---|---|---|---|---|--|
| 1 | 구 | 교각 | 균열 | 0.2 | 3.0 | | 1 | m | 3.00 | | |
| 2 | 구 | 교각 | 균열 | 0.1 | 0.8 | | 2 | m | 1.60 | | |

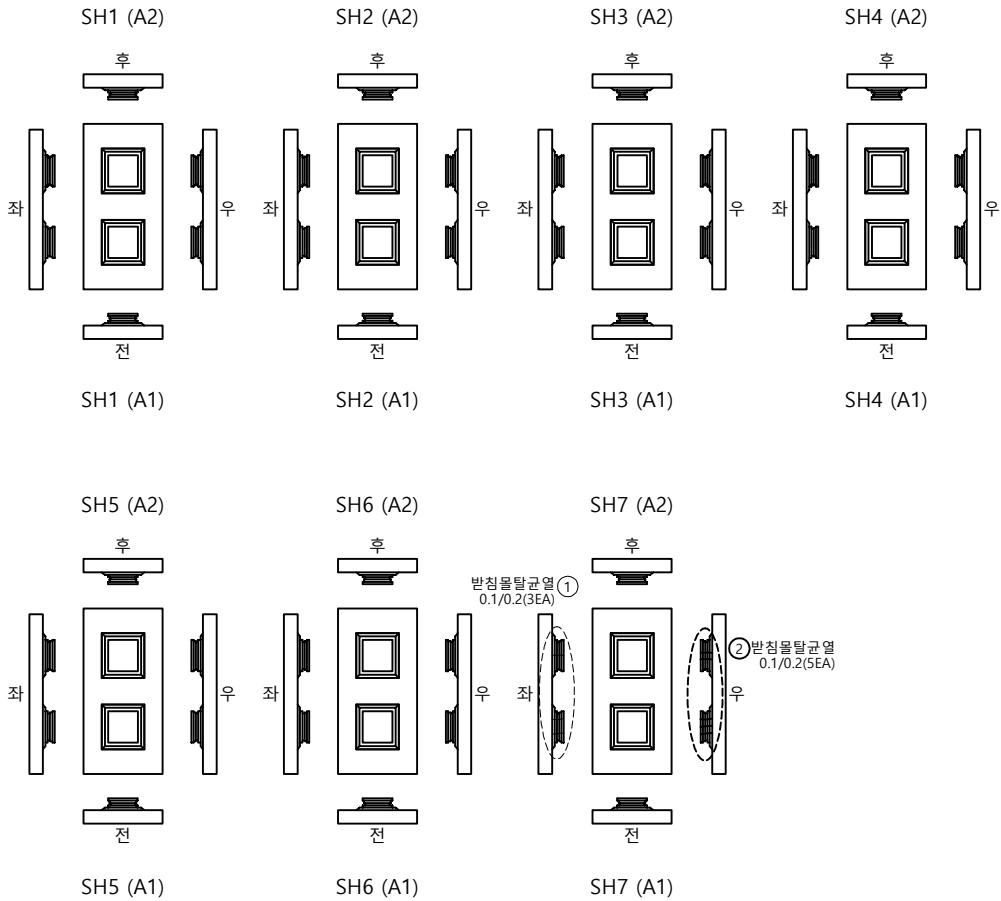
| 번호 | 신/구 | 부재명 | 손 상 현 황 | 손 상 규 모 | | | | | 비 고 |
|---|---|---|---|---|---|---|---|---|---|
| 1 | 구 | 교량받침 | 받침음발 균열 | 0.1 | 0.2 | | 3 | m | 0.60 |
| 2 | 구 | 교량받침 | 받침음발 균열 | 0.1 | 0.2 | | 5 | m | 1.00 |

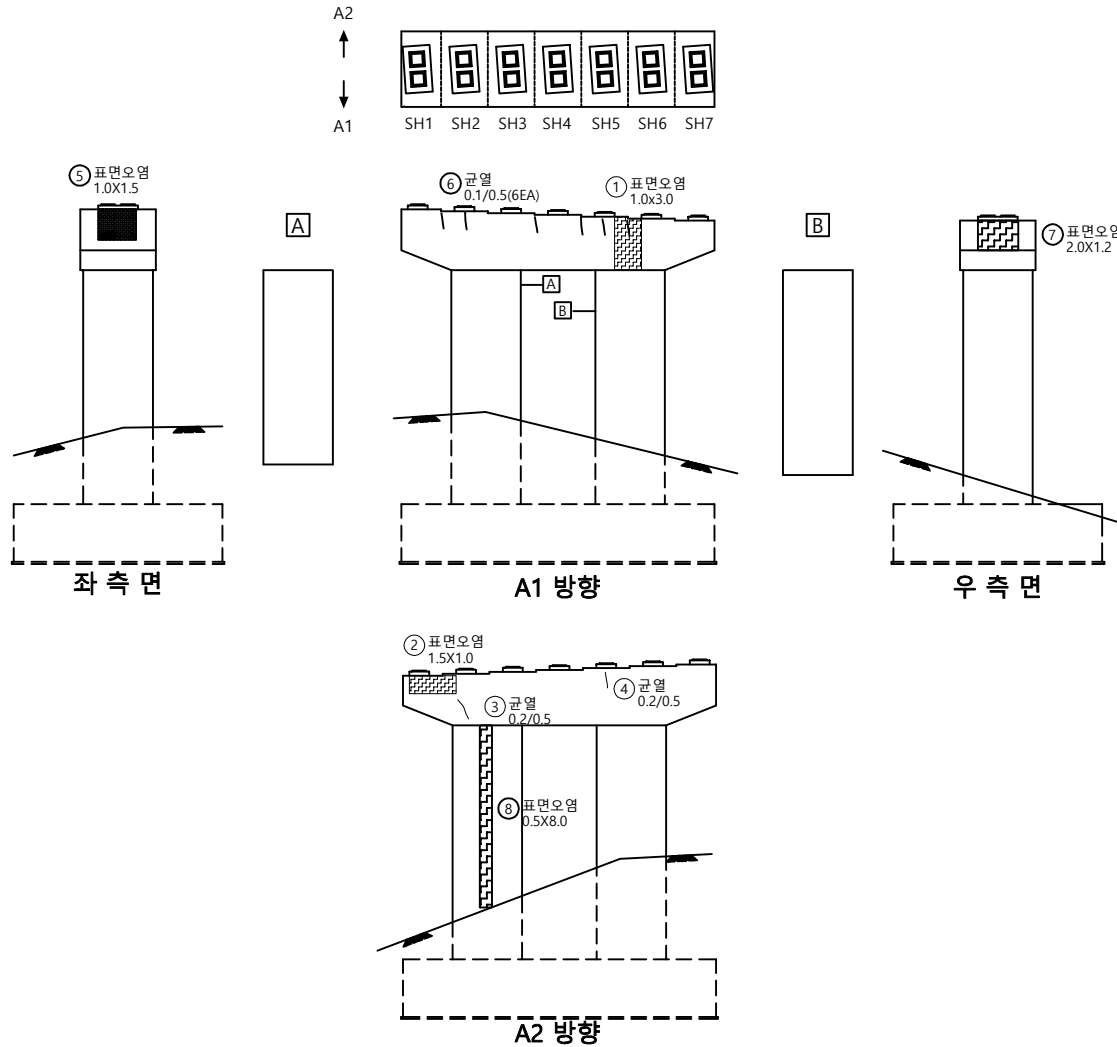
| 번호 | 선/구 | 부재명 | 손상현황 | 손상규모 | | | | | 비고 |
|---|---|---|---|---|---|---|---|---|---|
| 3 | 구 | 교각 | 균열 | 0.2 | 0.5 | | 1 | m | 0.50 |
| 4 | 구 | 교각 | 균열 | 0.2 | 0.5 | | 1 | m | 0.50 |
| 6 | 구 | 교각 | 균열 | 0.1 | 0.5 | | 6 | m | 3.00 |

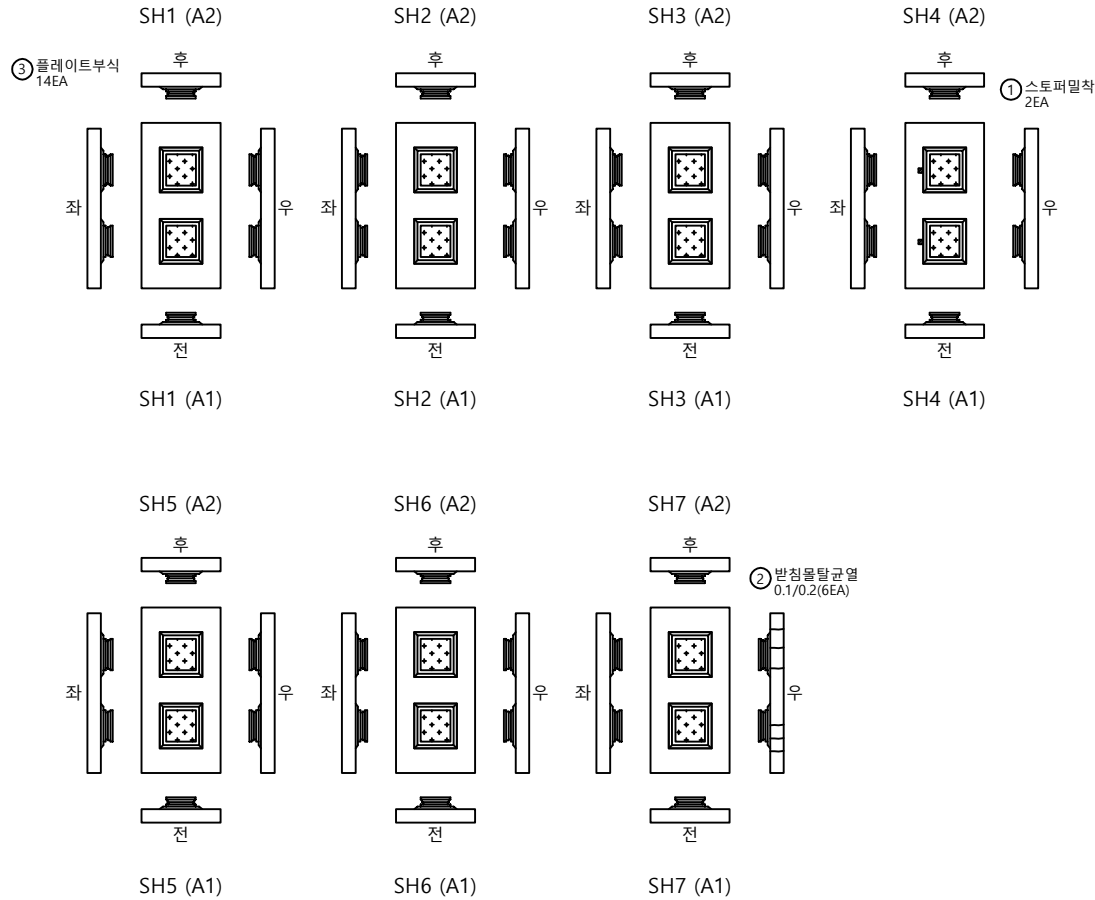
| 번호 | 선/구 | 부재명 | 손 상 현 황 | 손 상 규 모 | | | | | 비 고 |
|---|---|---|---|---|---|---|---|---|---|
| 2 | 구 | 교량받침 | 받침운동 균열 | 0.1 | 0.2 | | 6 | m | 1.20 |
| 3 | 구 | 교량받침 | 플레이트 부식 | | | | 14 | EA | 14.00 |

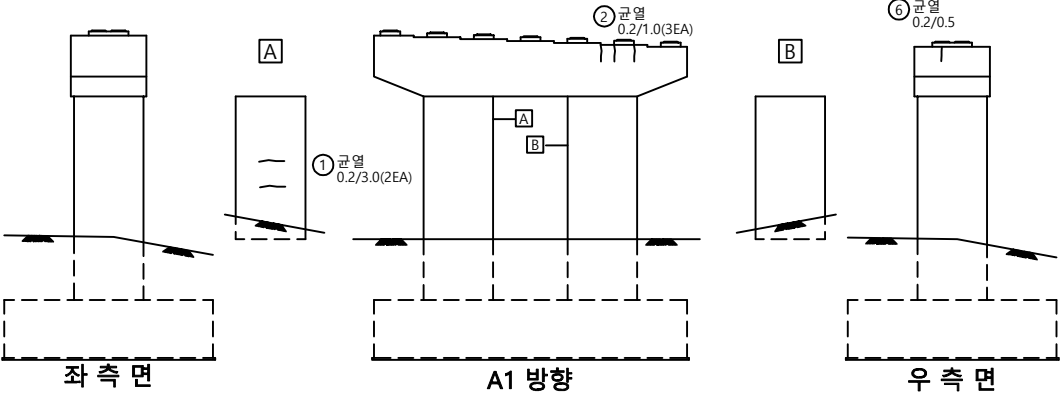
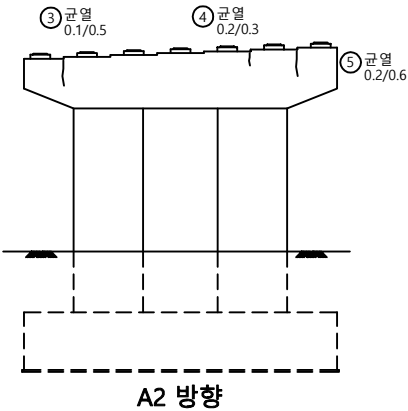
| 번호 | 신/구 | 부재명 | 손상현황 | 손상규모 | | | | | 비고 |
|---|---|---|---|---|---|---|---|---|---|
| 1 | 구 | 교각 | 균열 | 0.2 | 3.0 | | 2 | m | 6.00 |
| 2 | 구 | 교각 | 균열 | 0.2 | 1.0 | | 3 | m | 3.00 |
| 3 | 구 | 교각 | 균열 | 0.1 | 0.5 | | 1 | m | 0.50 |
| 4 | 구 | 교각 | 균열 | 0.2 | 0.3 | | 1 | m | 0.30 |
| 5 | 구 | 교각 | 균열 | 0.2 | 0.6 | | 1 | m | 0.60 |
| 6 | 신 | 교각 | 균열 | 0.2 | 0.5 | | 1 | m | 0.50 |

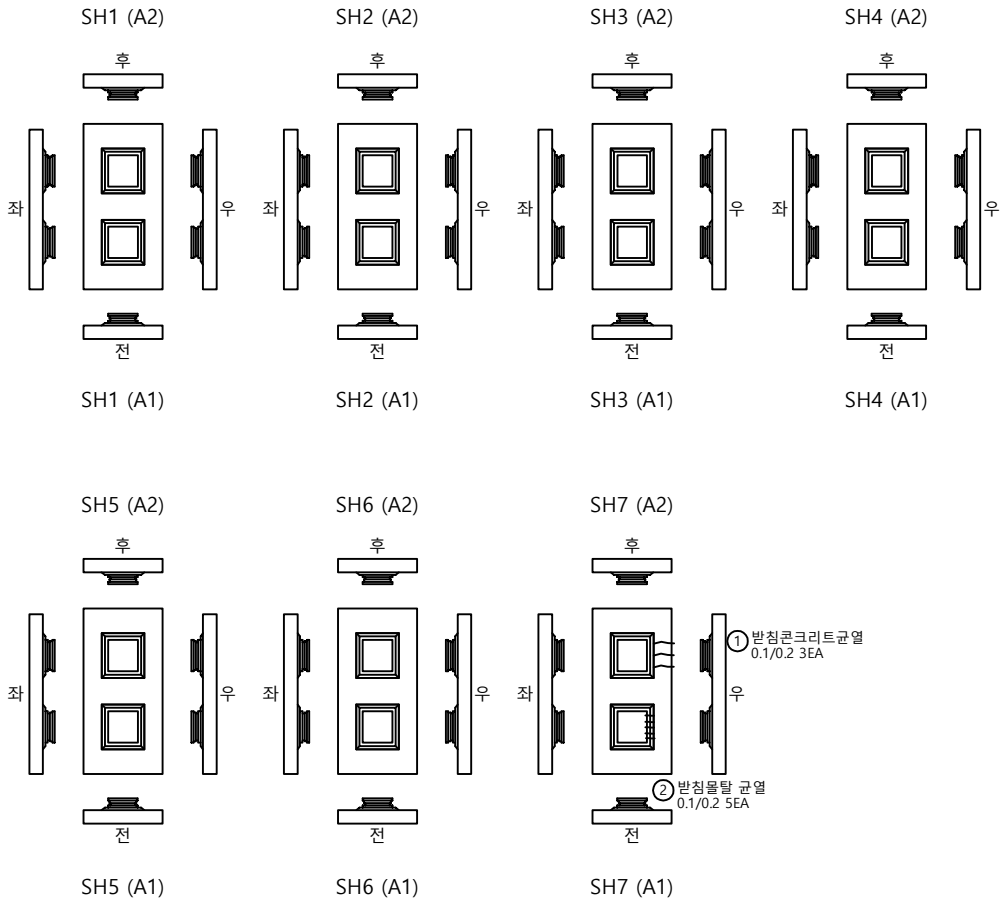
| 번호 | 선/구 | 부재명 | 손 상 현 황 | 손 상 규 모 | | | | | 비 고 |
|---|---|---|---|---|---|---|---|---|---|
| 1 | 선 | 교량받침 | 받침콘크리트 균열 | 0.1 | 0.2 | | 3 | m | 0.60 |
| 2 | 선 | 교량받침 | 받침유발 균열 | 0.1 | 0.2 | | 5 | m | 1.00 |

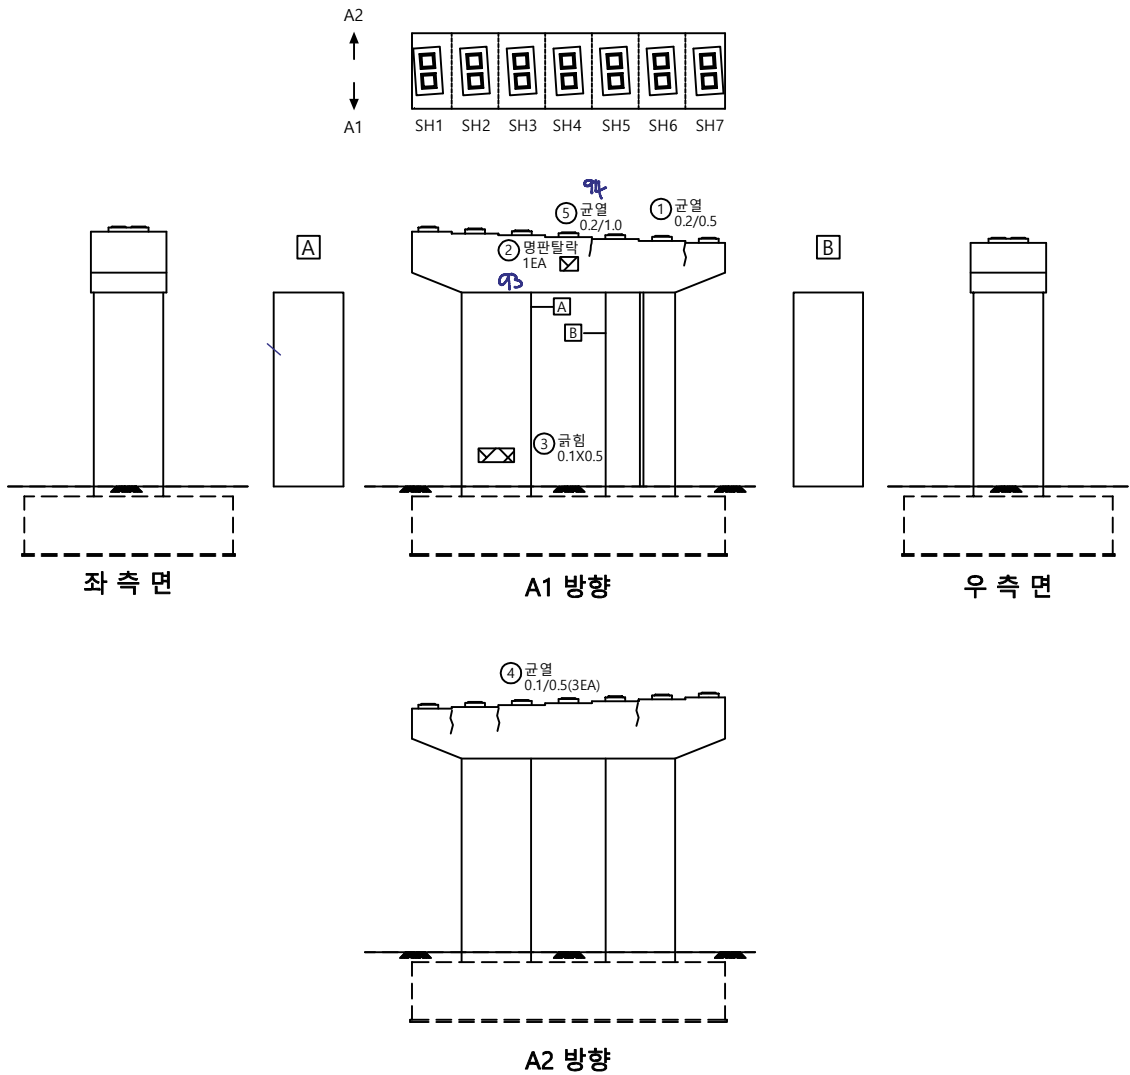
| 교각 | | | | | | | | | | |
|---|---|---|---|---|---|---|---|---|---|---|
| P5 | | | | | | | | | | |

| 교각 | | | | | | | | | | |
|---|---|---|---|---|---|---|---|---|---|---|
| 1 | 구 | 교각 | 균열 | 0.2 | 0.5 | | 1 | m | 0.50 | |
| 3 | 구 | 교각 | 균열 | | 0.1 | 0.5 | 1 | m | 0.05 | |
| 4 | 구 | 교각 | 균열 | 0.1 | 0.5 | | 3 | m | 1.50 | |
| 5 | 신 | 교각 | 균열 | 0.2 | 1.0 | | 1 | m | 1.00 | |

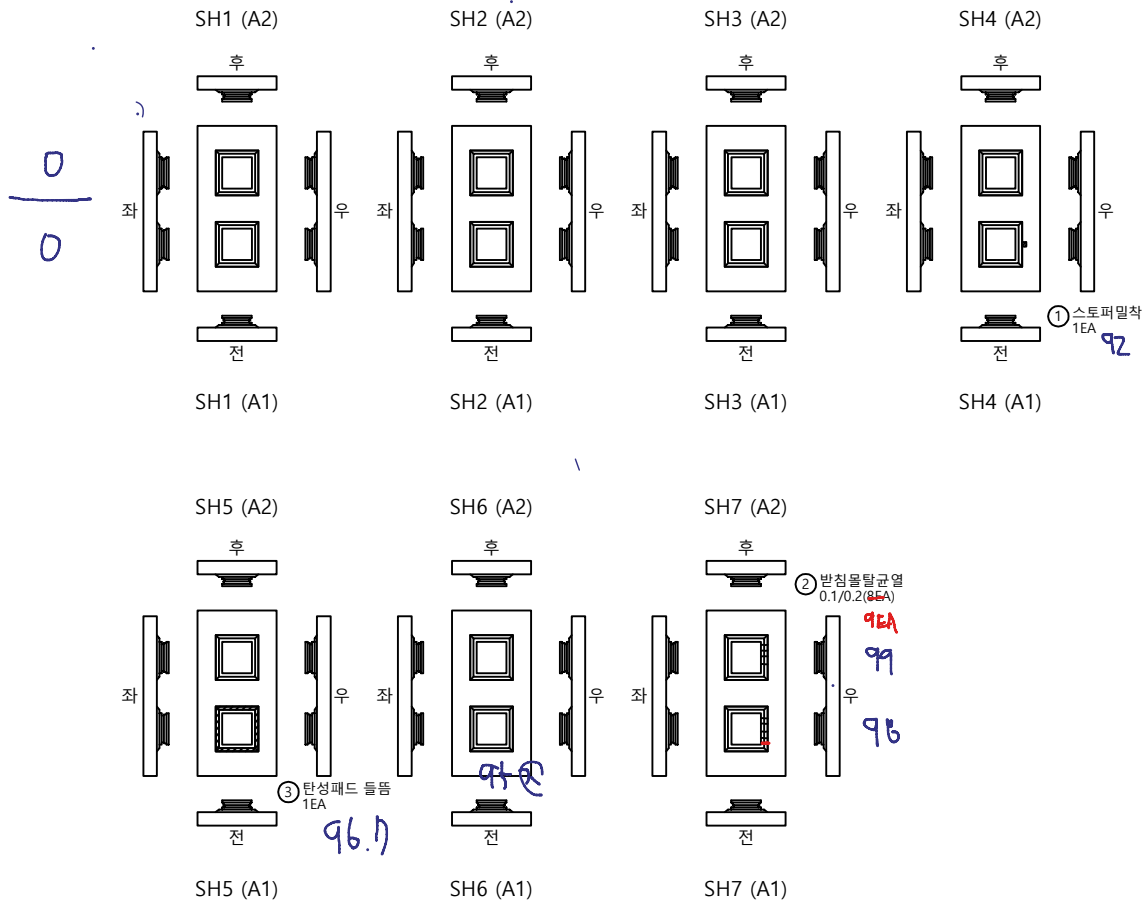
용소교(울산) 받침장치 P5

| 번호 | | 신/구 | 부재명 | 손상현황 | 손상규모 | | | | | | 비고 |
|---|---|---|---|---|---|---|---|---|---|---|---|
| 2 | 신 | | 교량받침 | 받침물탈 균열 | 0.1 | 0.2 | | 8 | m | 1.60 | |
