# 용소천교(부산) 교면포장 S1

2023년 부산울산고속도로 정밀안전점검 및 성능평가용역

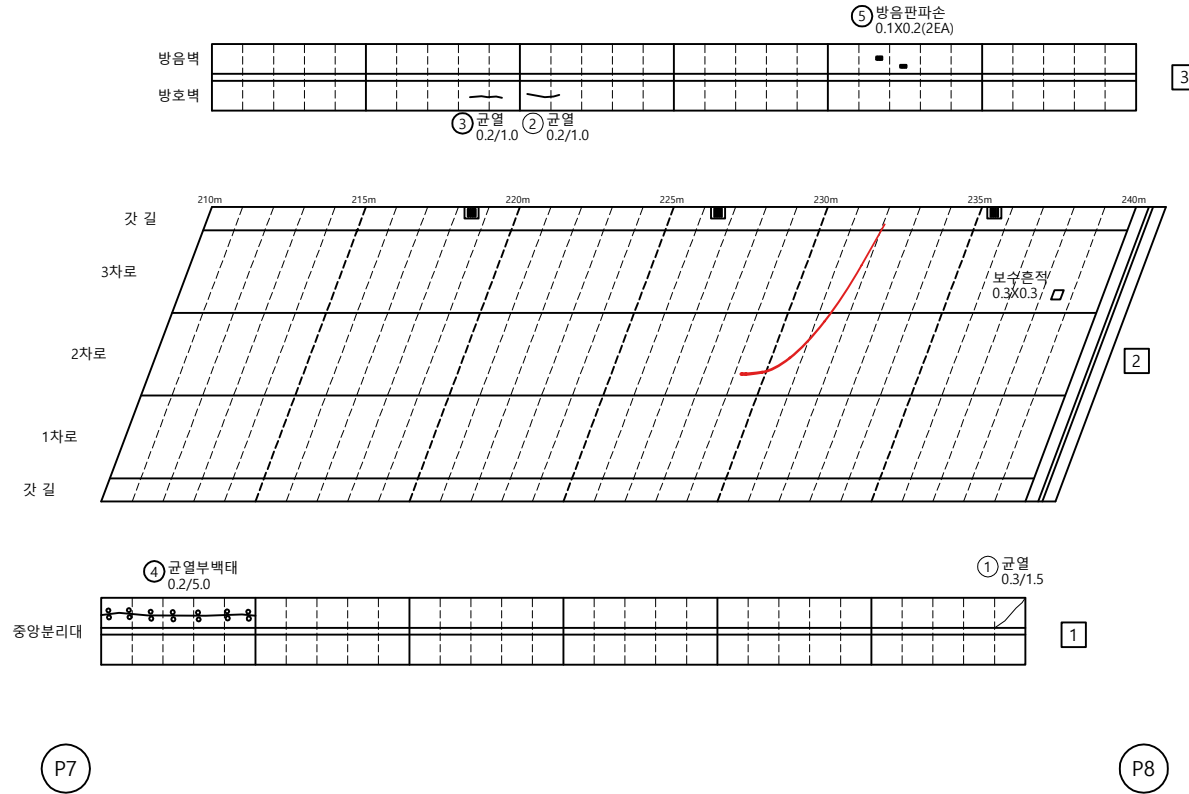
| 교면포장 | | | | | | | | | |
|---|---|---|---|---|---|---|---|---|---|
| 1 | 구 | 방호벽 | 균열 | 0.3 | 1.5 | | 1 | m | 1.50 |
| 2 | 구 | 방호벽 | 균열 | 0.2 | 1.0 | | 1 | m | 1.00 |
| 3 | 구 | 방호벽 | 균열 | 0.2 | 1.0 | | 1 | m | 1.00 |
| 4 | 신 | 방호벽 | 균열부백태 | 0.2 | 5.0 | | 1 | m | 5.00 |

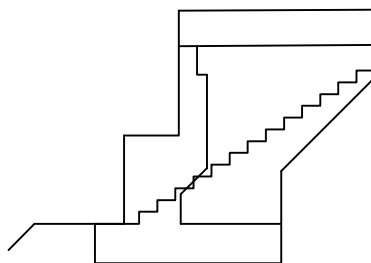
용소천교(부산) 교대 A1

| 교대 | | | | | | | | | |
|---|---|---|---|---|---|---|---|---|---|
| 2 | 구 | 교대 | 균열 | 0.2 | 1.5 | | 1 | m | 1.50 |
| 3 | 구 | 교대 | 균열 | 0.2 | 0.6 | | 1 | m | 0.60 |
| 4 | 구 | 교대 | 균열 | 0.2 | 2.0 | | 1 | m | 2.00 |
| 5 | 구 | 교대 | 균열 | 0.2 | 0.5 | | 1 | m | 0.50 |
| 6 | 구 | 교대 | 균열 | 0.2 | 1.5 | | 1 | m | 1.50 |

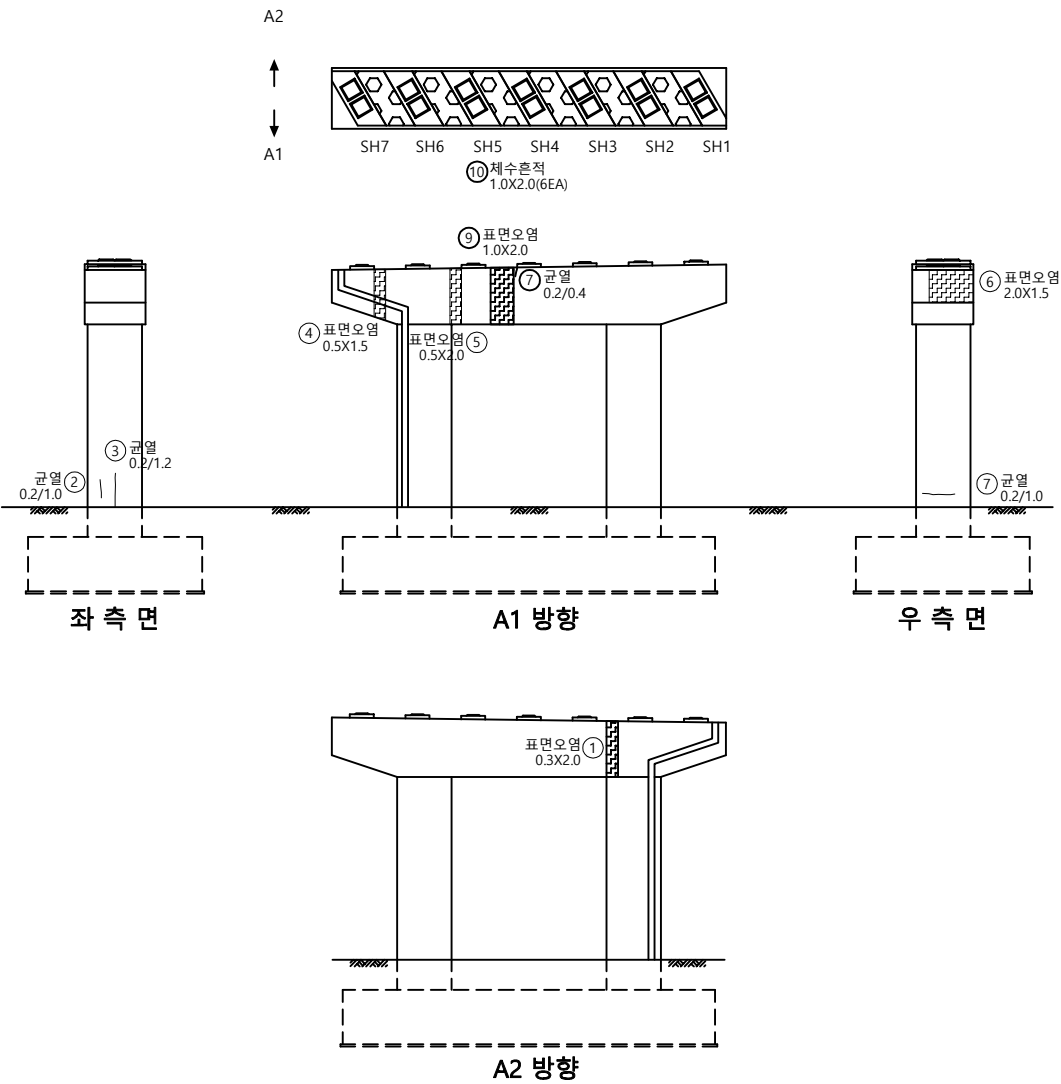
| 번호 | 선/구 | 부재명 | 손 상 현 황 | 손 상 규 모 | | | | | 비고 |
|---|---|---|---|---|---|---|---|---|---|
| 2 | 구 | 교각 | 균열 | 0.2 | 1.0 | | 1 | m | 1.00 |
| 3 | 구 | 교각 | 균열 | 0.2 | 1.2 | | 1 | m | 1.20 |
| 7 | 구 | 교각 | 균열 | 0.2 | 1.0 | | 1 | m | 1.00 |
| 8 | 선 | 교각 | 균열 | 0.2 | 0.4 | | 1 | m | 0.40 |

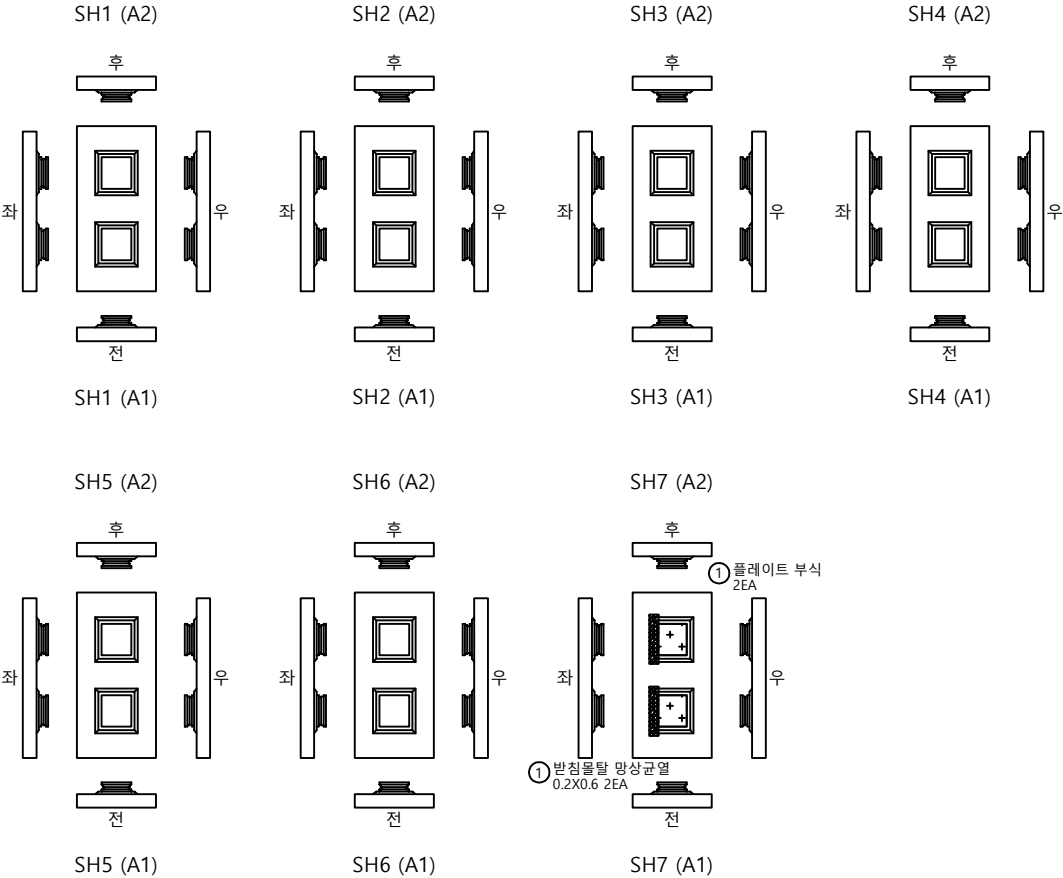
| 번호 | 선/구 | 부재명 | 손 상 현 황 | 손 상 규 모 | | | | | 비고 |
|---|---|---|---|---|---|---|---|---|---|
| 1 | 선 | 교량판결 | 플레이트 부식 | | | | 2 | EA | 2.00 |
| 2 | 선 | 교량판결 | 받침물탈 망상균열 | 0.1 | 0.2 | 0.6 | 2 | m | 0.24 |

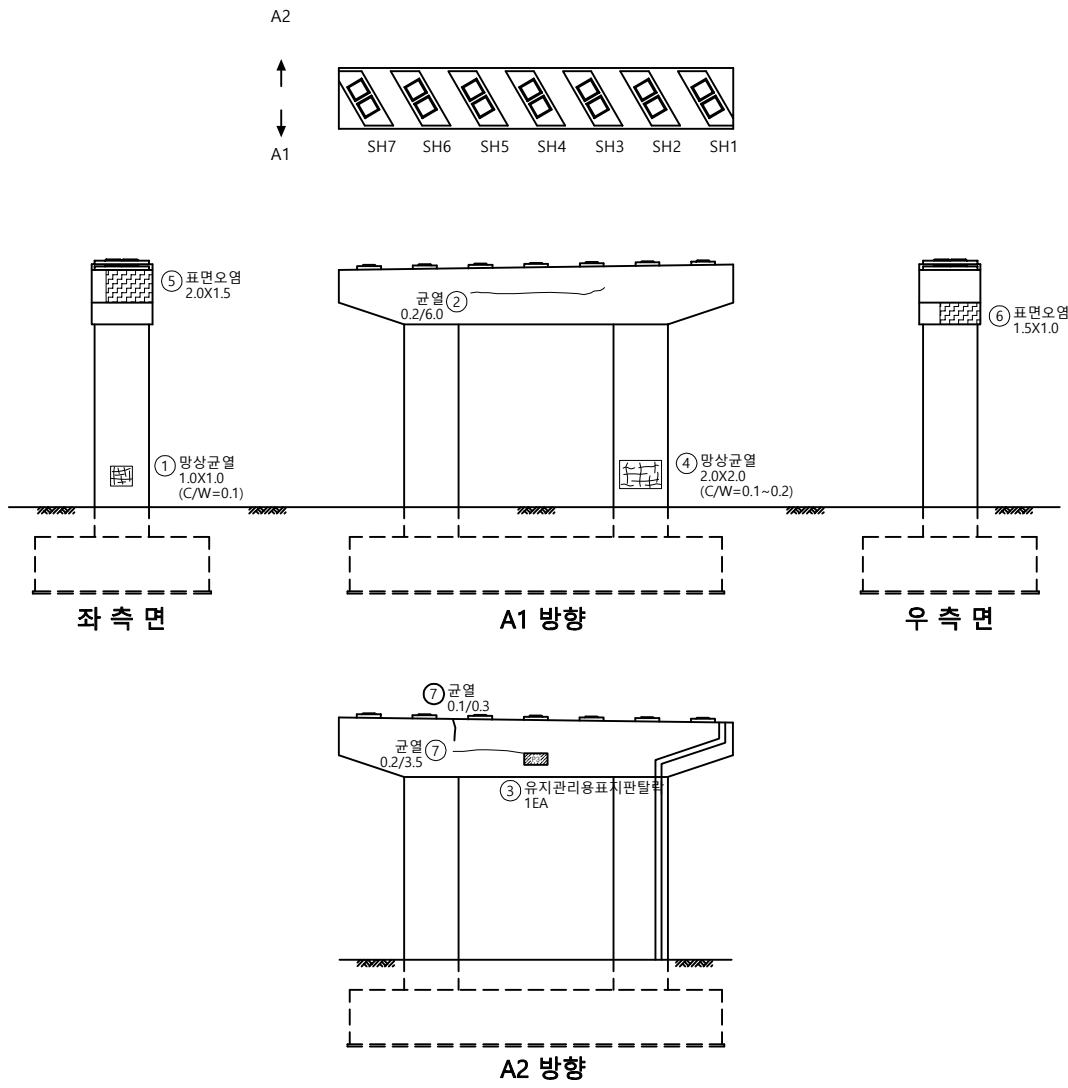
| 번호 | 선/구 | 부재명 | 손 상 현 황 | 손 상 규 모 | | | | | | 비고 |
|---|---|---|---|---|---|---|---|---|---|---|
| 1 | 구 | 교각 | 망상균열 | 0.1 | 1.0 | 1.0 | 1 | m | 1.00 | |
| 2 | 구 | 교각 | 균열 | 0.2 | 6.0 | | 1 | m | 6.00 | |
| 4 | 구 | 교각 | 망상균열 | 0.2 | 2.0 | 2.0 | 1 | m | 4.00 | |
| 7 | 구 | 교각 | 균열 | 0.2 | 3.5 | | 1 | m | 3.50 | |
| 8 | 선 | 교각 | 균열 | 0.1 | 0.3 | | 1 | m | 0.30 | |

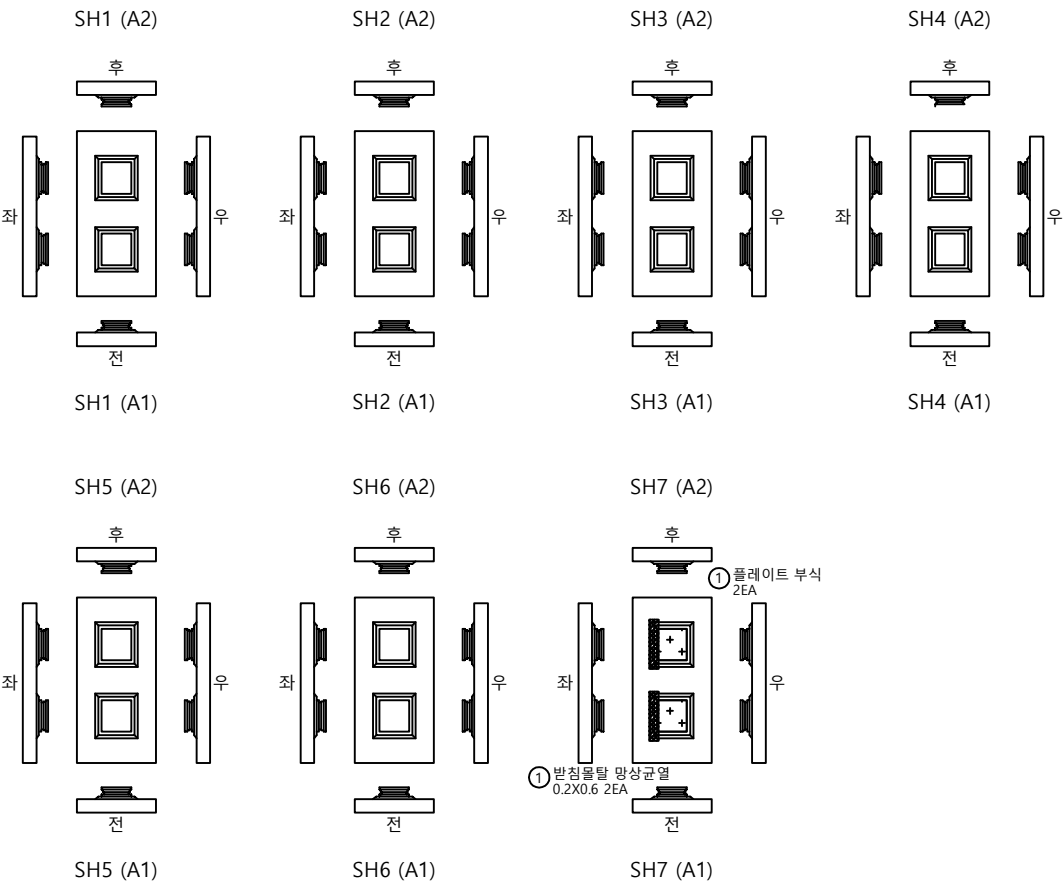
| 번호 | 선/구 | 부재명 | 손 상 현 황 | 손 상 규 모 | | | | | | 비고 |
|---|---|---|---|---|---|---|---|---|---|---|
| 1 | 선 | 교량판결 | 플레이트 부식 | | | | 2 | EA | 2.00 | |
| 2 | 선 | 교량판결 | 받침물탈 망상균열 | 0.1 | 0.2 | 0.6 | 2 | m | 0.24 | |

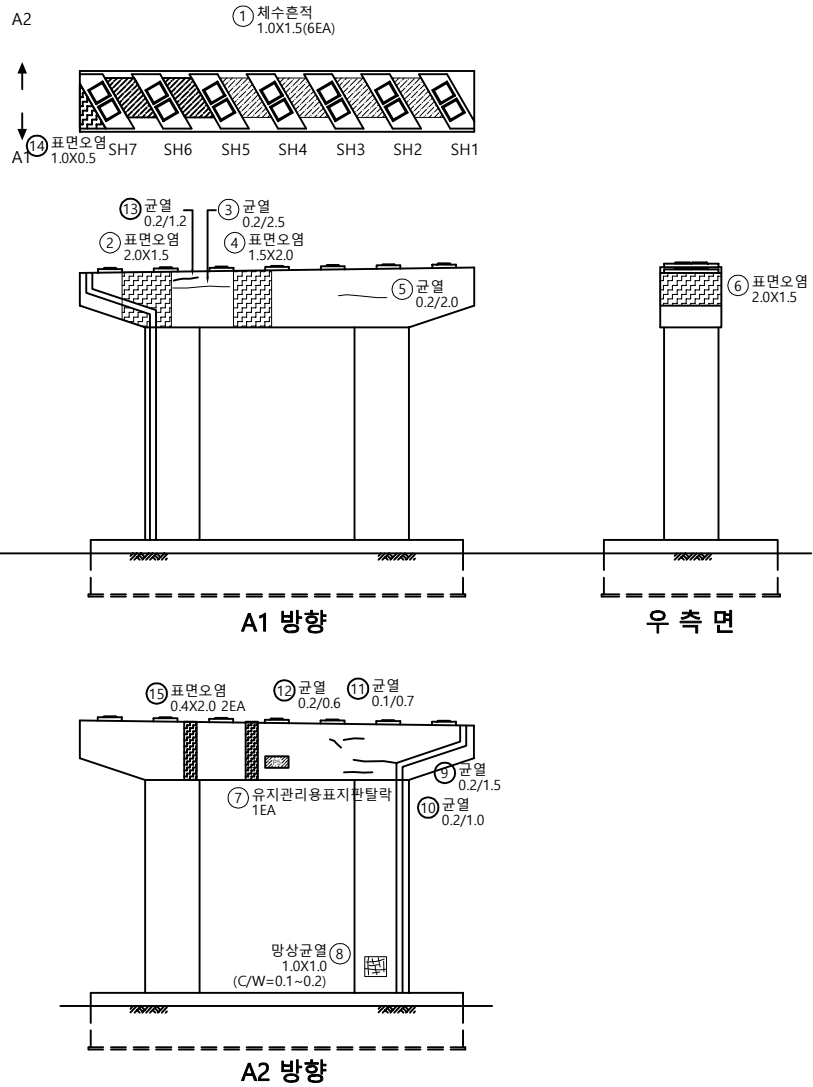
| 번호 | 선/구 | 부재명 | 손상현황 | 손상규모 | | | | | | 비고 |
|---|---|---|---|---|---|---|---|---|---|---|
| 3 | 구 | 교각 | 균열 | 0.2 | 2.5 | | 1 | m | 2.50 | |
| 5 | 구 | 교각 | 균열 | 0.2 | 2.0 | | 1 | m | 2.00 | |
| 8 | 구 | 교각 | 명상균열 | 0.1 | 1.0 | 1.0 | 1 | m <sup>2</sup> | 1.00 | |
| 9 | 구 | 교각 | 균열 | 0.2 | 1.5 | | 1 | m | 1.50 | |
| 10 | 구 | 교각 | 균열 | 0.2 | 1.0 | | 1 | m | 1.00 | |
| 11 | 구 | 교각 | 균열 | 0.1 | 0.7 | | 1 | m | 0.70 | |

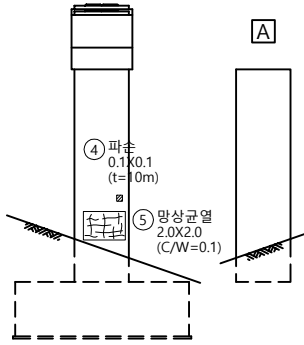
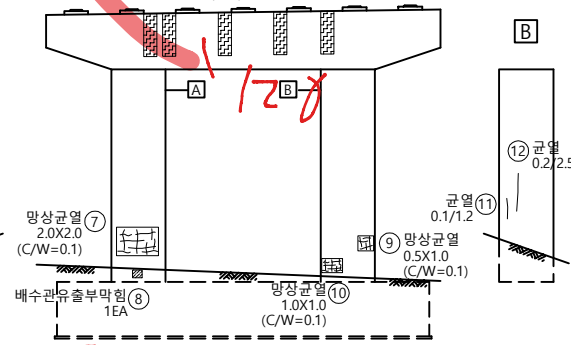
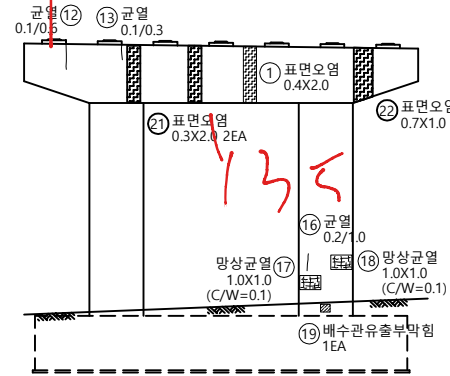
| 교각 P8 | | | | | | | | | |

| 교각 P8 | | | | | | | | | |
|---|---|---|---|---|---|---|---|---|---|
| 5 | 구 | 교각 | 망상균열 | 0.1 | 2.0 | 2.0 | 1 | m <sup>2</sup> | 4.00 |
| 7 | 구 | 교각 | 망상균열 | 0.1 | 2.0 | 2.0 | 1 | m <sup>2</sup> | 4.00 |
| 9 | 구 | 교각 | 망상균열 | | 0.5 | 1.0 | 1 | m <sup>2</sup> | 0.50 |
| 10 | 구 | 교각 | 망상균열 | 0.1 | 1.0 | 1.0 | 1 | m <sup>2</sup> | 1.00 |
| 11 | 구 | 교각 | 균열 | 0.1 | 1.2 | | 1 | m | 1.20 |
| 12 | 구 | 교각 | 균열 | 0.2 | 2.5 | | 1 | m | 2.50 |
| 13 | 구 | 교각 | 균열 | 0.2 | 1.2 | | 1 | m | 1.20 |
| 14 | 구 | 교각 | 균열 | 0.1 | 0.6 | | 1 | m | 0.60 |
| 15 | 구 | 교각 | 균열 | 0.1 | 0.3 | | 1 | m | 0.30 |
| 16 | 구 | 교각 | 균열 | 0.2 | 1.0 | | 1 | m | 1.00 |
| 17 | 구 | 교각 | 망상균열 | 0.1 | 1.0 | 1.0 | 1 | m <sup>2</sup> | 1.00 |
| 18 | 구 | 교각 | 망상균열 | 0.1 | 1.0 | 1.0 | 1 | m <sup>2</sup> | 1.00 |

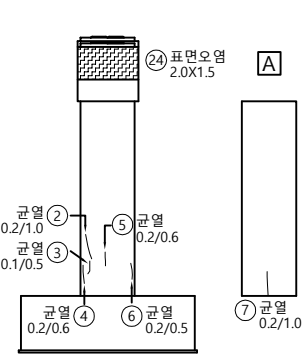
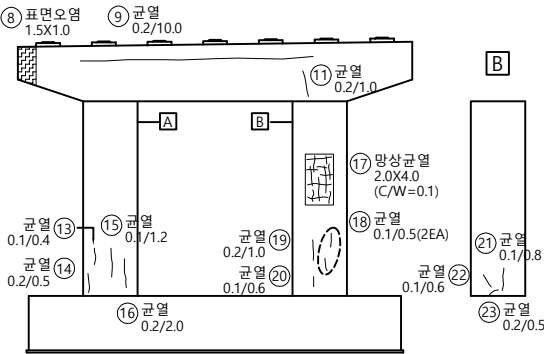
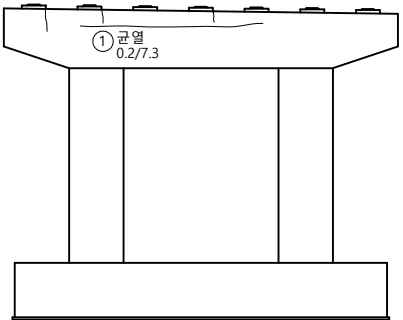
| 번호 | 신/구 | 부재명 | 손 상 현 황 | 손 상 규 모 | | | | | | 비고 |
|---|---|---|---|---|---|---|---|---|---|---|
| 1 | 구 | 교각 | 균열 | 0.2 | 7.3 | | 1 | m | 7.30 | |
| 2 | 구 | 교각 | 균열 | 0.2 | 1.0 | | 1 | m | 1.00 | |
| 3 | 구 | 교각 | 균열 | 0.1 | 0.5 | | 1 | m | 0.50 | |
| 4 | 구 | 교각 | 균열 | 0.2 | 0.6 | | 1 | m | 0.60 | |
| 5 | 구 | 교각 | 균열 | 0.2 | 0.6 | | 1 | m | 0.60 | |
| 6 | 구 | 교각 | 균열 | 0.2 | 0.5 | | 1 | m | 0.50 | |
| 7 | 구 | 교각 | 균열 | 0.2 | 1.0 | | 1 | m | 1.00 | |
| 9 | 구 | 교각 | 균열 | 0.2 | 10.0 | | 1 | m | 10.00 | |
| 10 | 구 | 교각 | 균열 | 0.2 | 1.0 | | 1 | m | 1.00 | |
| 11 | 구 | 교각 | 균열 | 0.2 | 1.0 | | 1 | m | 1.00 | |
| 12 | 구 | 교각 | 균열 | 0.2 | 0.8 | | 1 | m | 0.80 | |
| 13 | 구 | 교각 | 균열 | 0.1 | 0.4 | | 1 | m | 0.40 | |
| 14 | 구 | 교각 | 균열 | 0.2 | 0.5 | | 1 | m | 0.50 | |
| 15 | 구 | 교각 | 균열 | 0.1 | 1.2 | | 1 | m | 1.20 | |
| 16 | 구 | 교각 | 균열 | 0.2 | 2.0 | | 1 | m | 2.00 | |
| 17 | 구 | 교각 | 망상균열 | 0.1 | 2.0 | 4.0 | 1 | m <sup>2</sup> | 8.00 | |
| 18 | 구 | 교각 | 균열 | 0.1 | 0.5 | | 1 | m | 0.50 | |
| 19 | 구 | 교각 | 균열 | 0.2 | 1.0 | | 1 | m | 1.00 | |
| 20 | 구 | 교각 | 균열 | 0.1 | 0.6 | | 1 | m | 0.60 | |
| 21 | 구 | 교각 | 균열 | 0.1 | 0.8 | | 1 | m | 0.80 | |
| 22 | 구 | 교각 | 균열 | 0.1 | 0.6 | | 1 | m | 0.60 | |
| 23 | 구 | 교각 | 균열 | 0.2 | 0.5 | | 1 | m | 0.50 | |

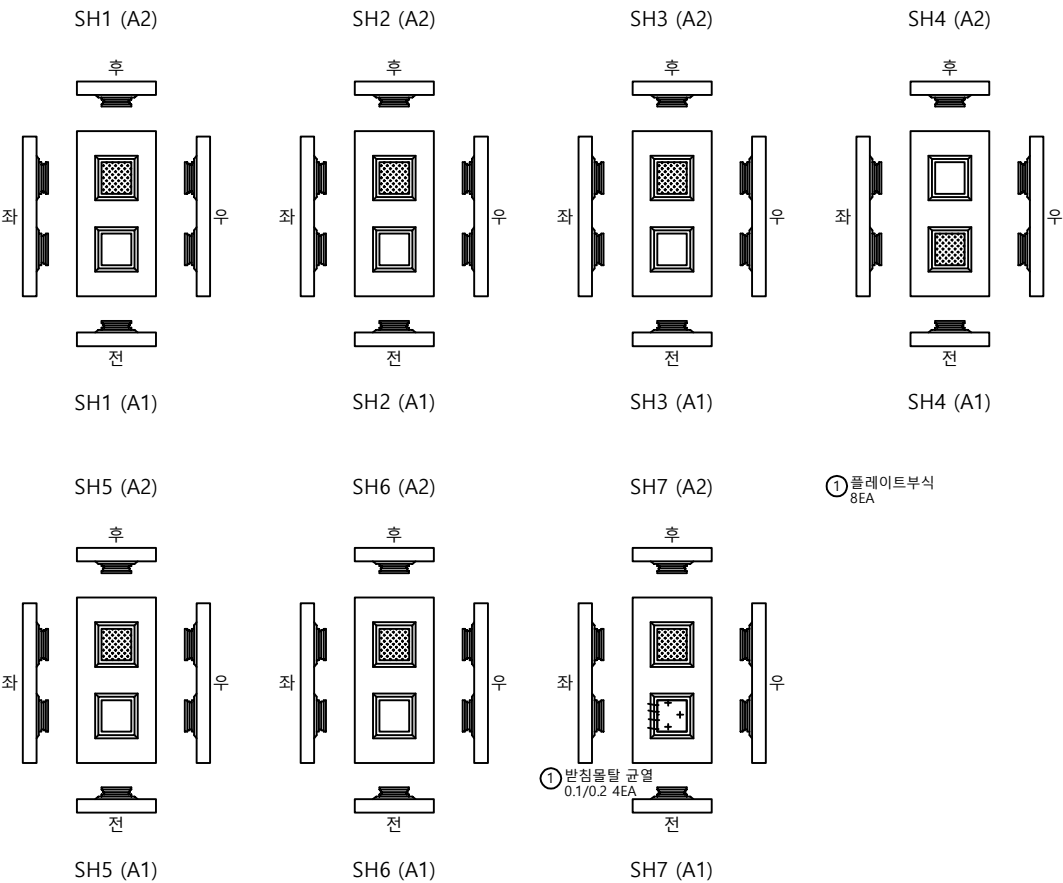
| 번호 | 선/구 | 부재명 | 손 상 현 황 | 손 상 규 모 | | | | | 비고 |
|---|---|---|---|---|---|---|---|---|---|
| 1 | 선 | 교량받침 | 플레이트 부식 | | | | 8 | EA | 8.00 |
| 2 | 선 | 교량받침 | 받침물탈 균열 | 0.1 | 0.2 | | 4 | m | 0.80 |

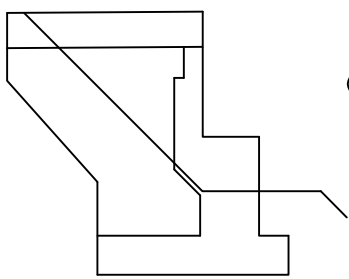
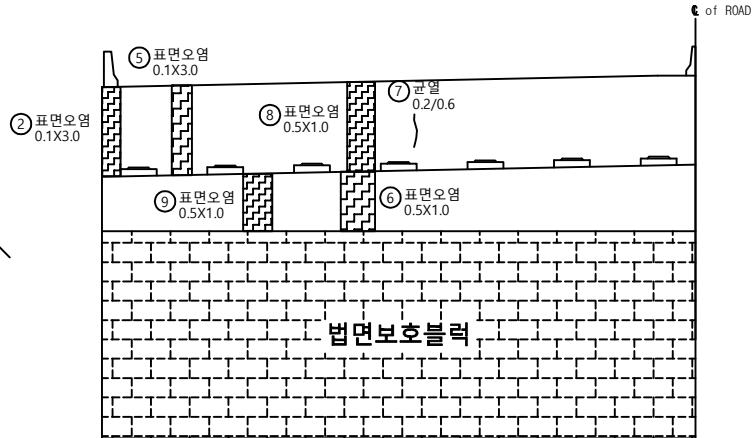
| 교대 | | | | | | | | |

| 교대 | | | | | | | | |
|---|---|---|---|---|---|---|---|---|
| 7 | 구 | 교대 | 균열 | 0.2 | 0.6 | | 1 m | 0.60 |
