# 용소천교(부산) 교면포장 S1

| 용역명 | | 2023년 부산울산고속도로 정밀안전점검 및 성능평가용역 | | | |

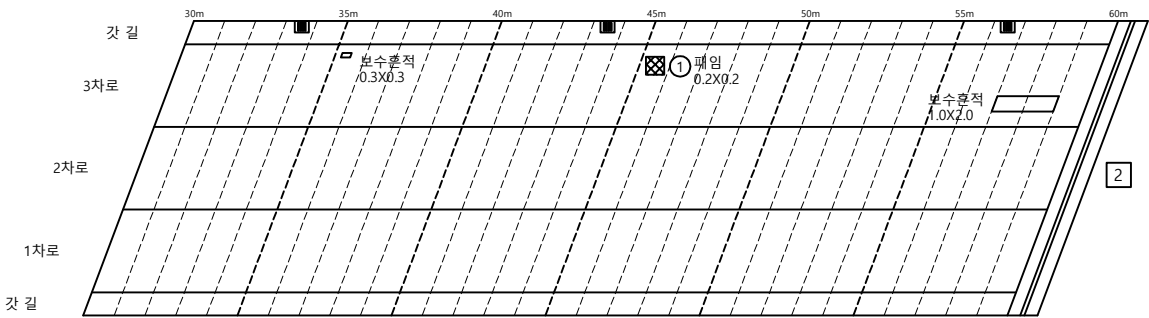
| 교면포장 | | | | | | | | | |
|---|---|---|---|---|---|---|---|---|---|
| 1 | 구 | 방호벽 | 균열부백태 | 0.2 | 2.0 | | 1 | m | 2.00 |

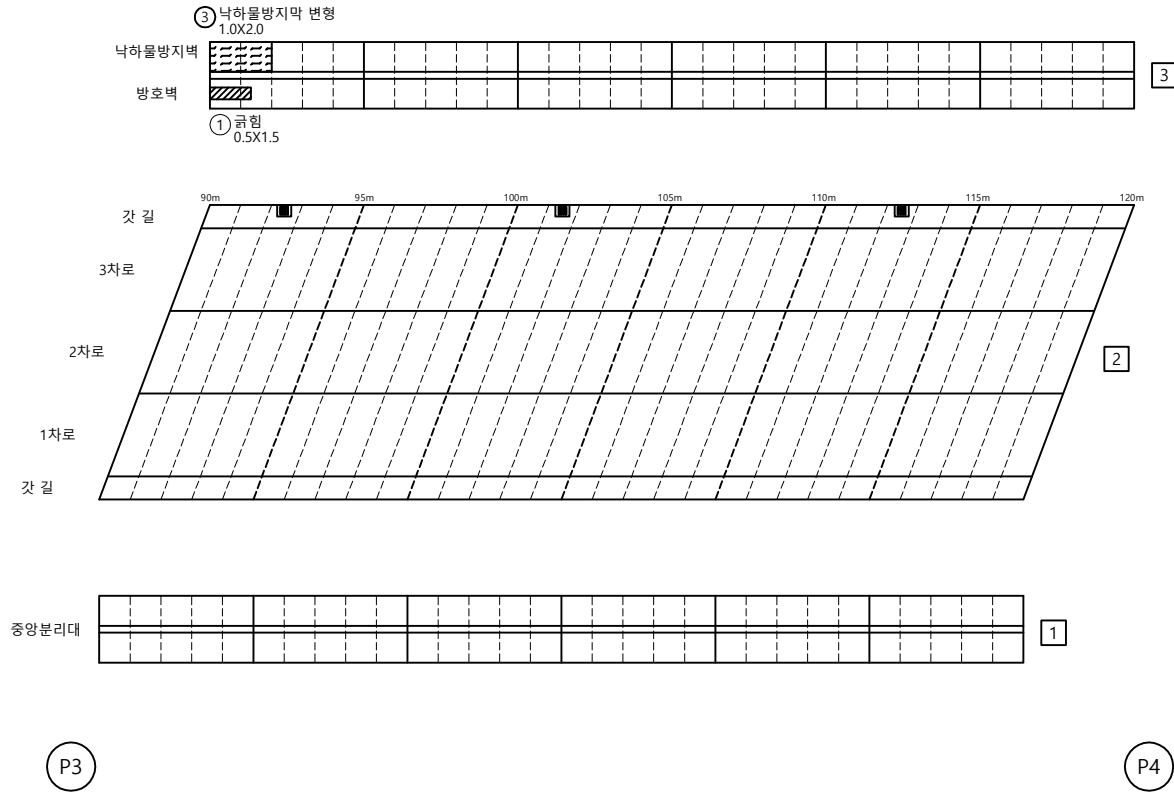
| 교면포장 | | | | | | | | | | |
|---|---|---|---|---|---|---|---|---|---|---|
| 1 | 구 | 방호벽 | 균열 | | 0.5 | 1.5 | 1 | m | 0.75 | |

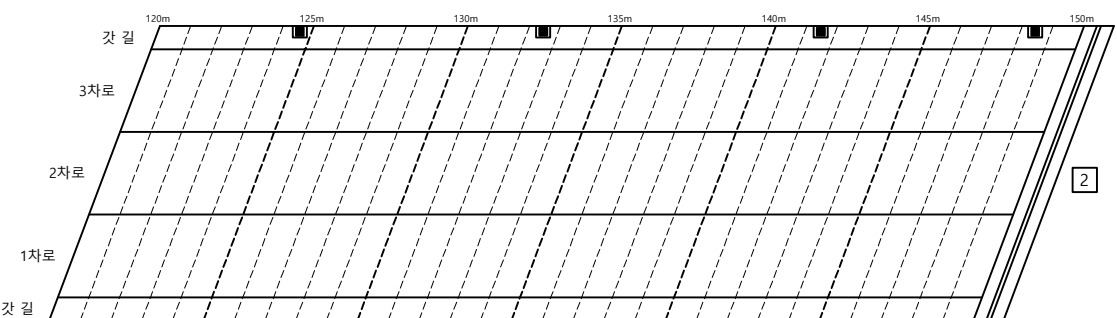
| 교면포장 S6 | | | | | | | | | |
|---|---|---|---|---|---|---|---|---|---|
| 1 | 구 | 방호벽 | 균열부백태 | 0.2 | 1.0 | | 1 | m | 1.00 |
| 2 | 구 | 방호벽 | 균열부백태 | 0.2 | 4.0 | | 1 | m | 4.00 |
| 3 | 구 | 방호벽 | 균열부백태 | 0.2 | 1.5 | | 2 | m | 3.00 |
| 4 | 구 | 방호벽 | 균열부백태 | 0.2 | 1.0 | | 1 | m | 1.00 |

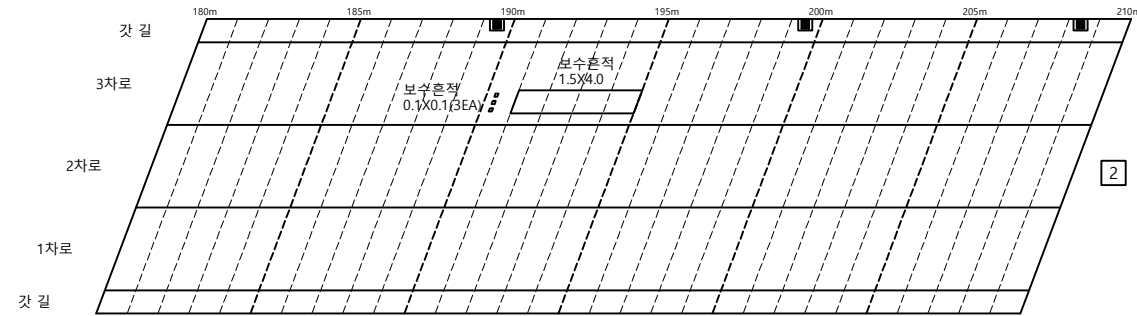
| 번호 | 신/구 | 부재명 | 손 상 현 황 | 손 상 규 모 | | | | | | 비고 |
|---|---|---|---|---|---|---|---|---|---|---|
| 1 | 구 | 방호벽 | 균열 | 0.2 | 1.0 | | 1 | m | 1.00 | |
| 2 | 구 | 방호벽 | 균열 | 0.2 | 1.5 | | 1 | m | 1.50 | |
| 3 | 구 | 방호벽 | 균열 | 0.2 | 2.0 | | 1 | m | 2.00 | |
| 4 | 구 | 방호벽 | 균열 | 0.2 | 2.0 | | 1 | m | 2.00 | |
| 5 | 구 | 방호벽 | 균열부백태 | 0.2 | 0.8 | | 1 | m | 0.80 | |
| 6 | 구 | 방호벽 | 균열 | 0.2 | 0.5 | | 1 | m | 0.50 | |
| 7 | 구 | 방호벽 | 균열 | 0.2 | 1.0 | | 1 | m | 1.00 | |

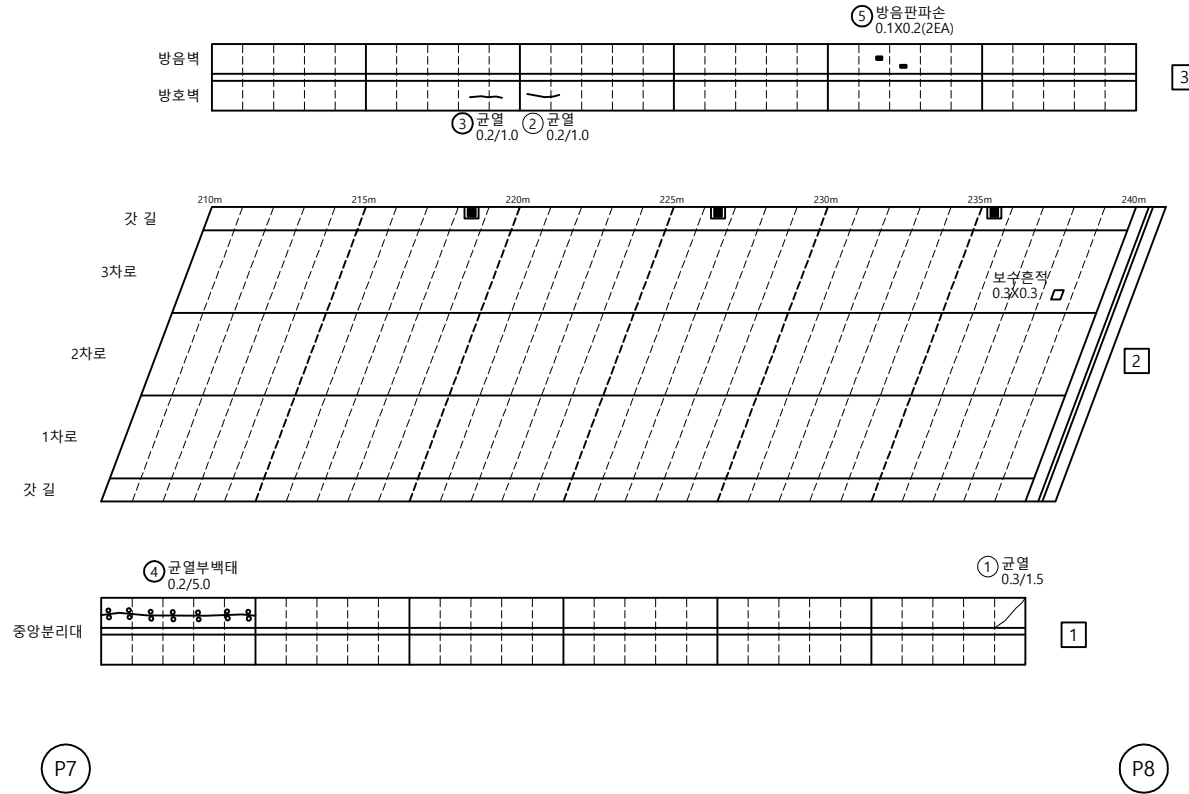
| 교면포장 | | | | | | | | | |
|---|---|---|---|---|---|---|---|---|---|
| 1 | 구 | 방호벽 | 균열 | 0.3 | 1.5 | | 1 | m | 1.50 |
| 2 | 구 | 방호벽 | 균열 | 0.2 | 1.0 | | 1 | m | 1.00 |
| 3 | 구 | 방호벽 | 균열 | 0.2 | 1.0 | | 1 | m | 1.00 |
| 4 | 신 | 방호벽 | 균열부백태 | 0.2 | 5.0 | | 1 | m | 5.00 |

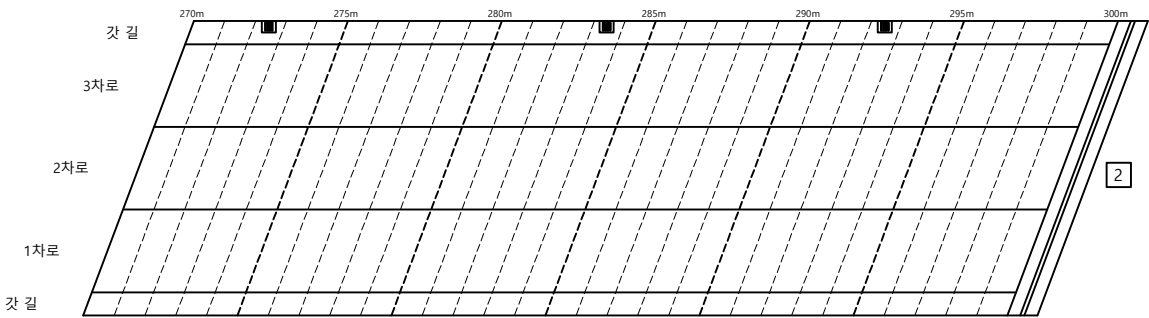
| 번호 | 신/구 | 부재명 | 손 상 현 황 | 손 상 규 모 | | | | | 비고 |
|---|---|---|---|---|---|---|---|---|---|
| 1 | 구 | 방호벽 | 균열 | 0.2 | 4.0 | | 1 | m | 4.00 |
| 2 | 구 | 방호벽 | 균열부백태 | 0.2 | 3.0 | | 1 | m | 3.00 |

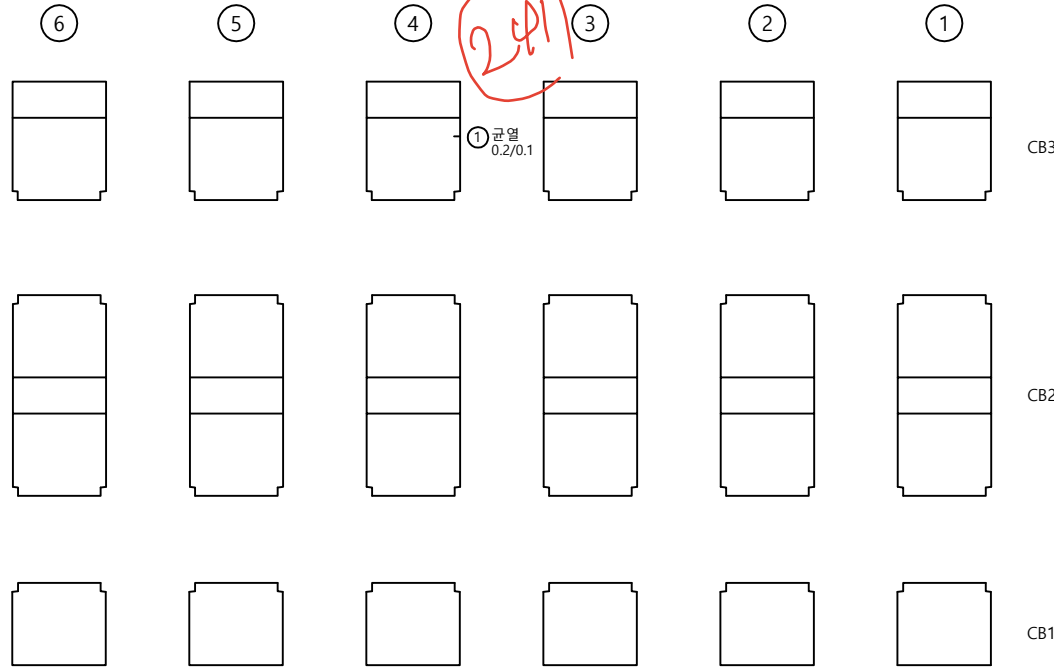
용소천교(부산) 가로보 S4

| 가로보 | | | | | | | | | |
|---|---|---|---|---|---|---|---|---|---|
| 1 | 구 | 가로보 | 균열 | 0.2 | 0.1 | | 1 | m | 0.10 |

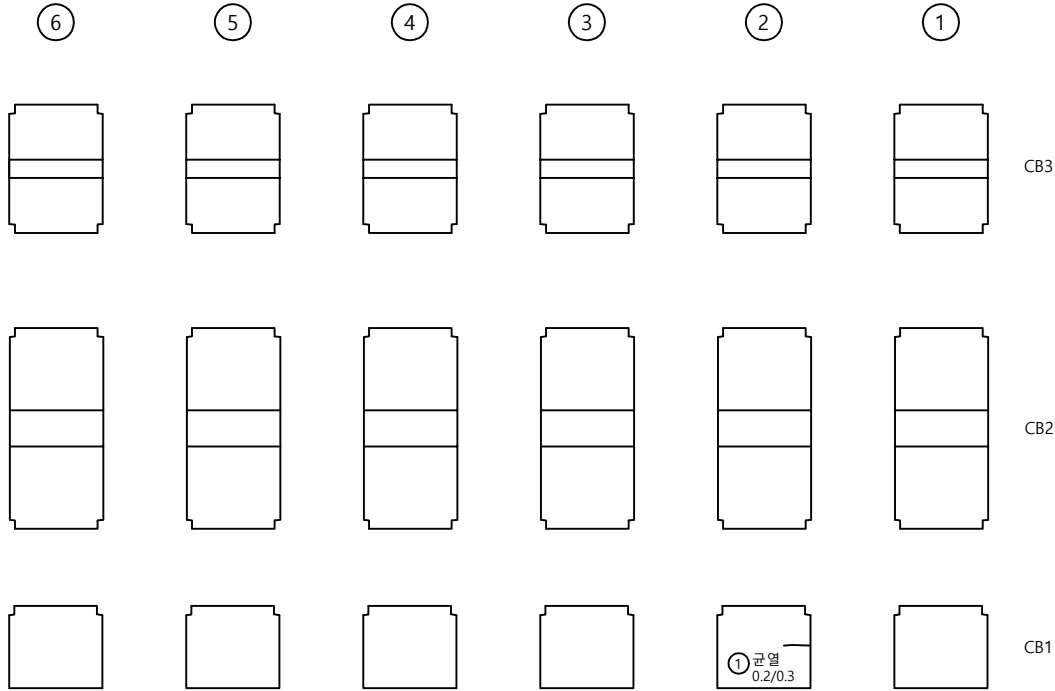
# 용소천교(부산) 가로보 S10

| 가로보 | | | | | | | | | | |
|---|---|---|---|---|---|---|---|---|---|---|
| 1 | 신 | 가로보 | 균열 | 0.2 | 0.3 | | 1 | m | 0.30 | |

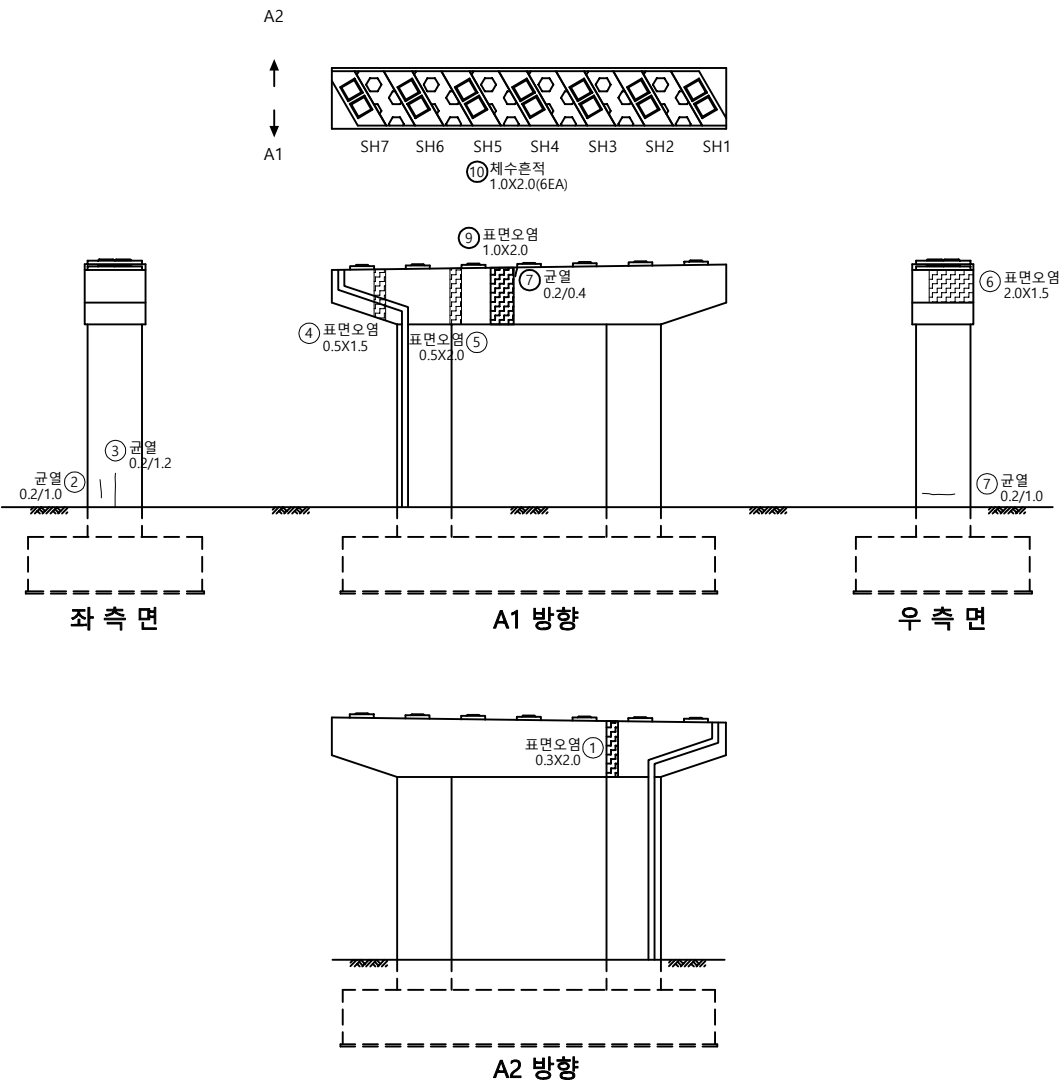
| 번호 | 선/구 | 부재명 | 손 상 현 황 | 손 상 규 모 | | | | | 비고 |
|---|---|---|---|---|---|---|---|---|---|
| 2 | 구 | 교각 | 균열 | 0.2 | 1.0 | | 1 | m | 1.00 |
| 3 | 구 | 교각 | 균열 | 0.2 | 1.2 | | 1 | m | 1.20 |
| 7 | 구 | 교각 | 균열 | 0.2 | 1.0 | | 1 | m | 1.00 |
| 8 | 선 | 교각 | 균열 | 0.2 | 0.4 | | 1 | m | 0.40 |

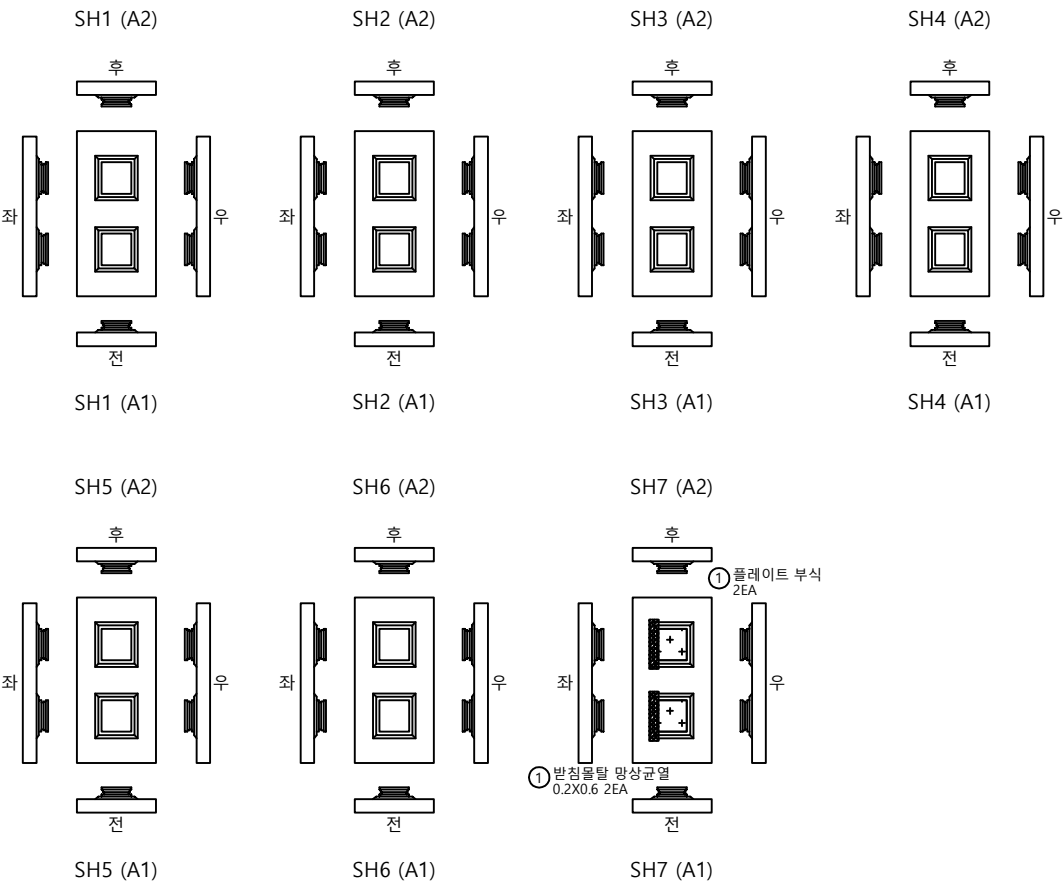
| 번호 | 선/구 | 부재명 | 손 상 현 황 | 손 상 규 모 | | | | | | 비고 |
|---|---|---|---|---|---|---|---|---|---|---|
| 1 | 선 | 교량판결 | 플레이트 부식 | | | | 2 | EA | 2.00 | |
| 2 | 선 | 교량판결 | 받침물탈 망상균열 | 0.1 | 0.2 | 0.6 | 2 | m | 0.24 | |

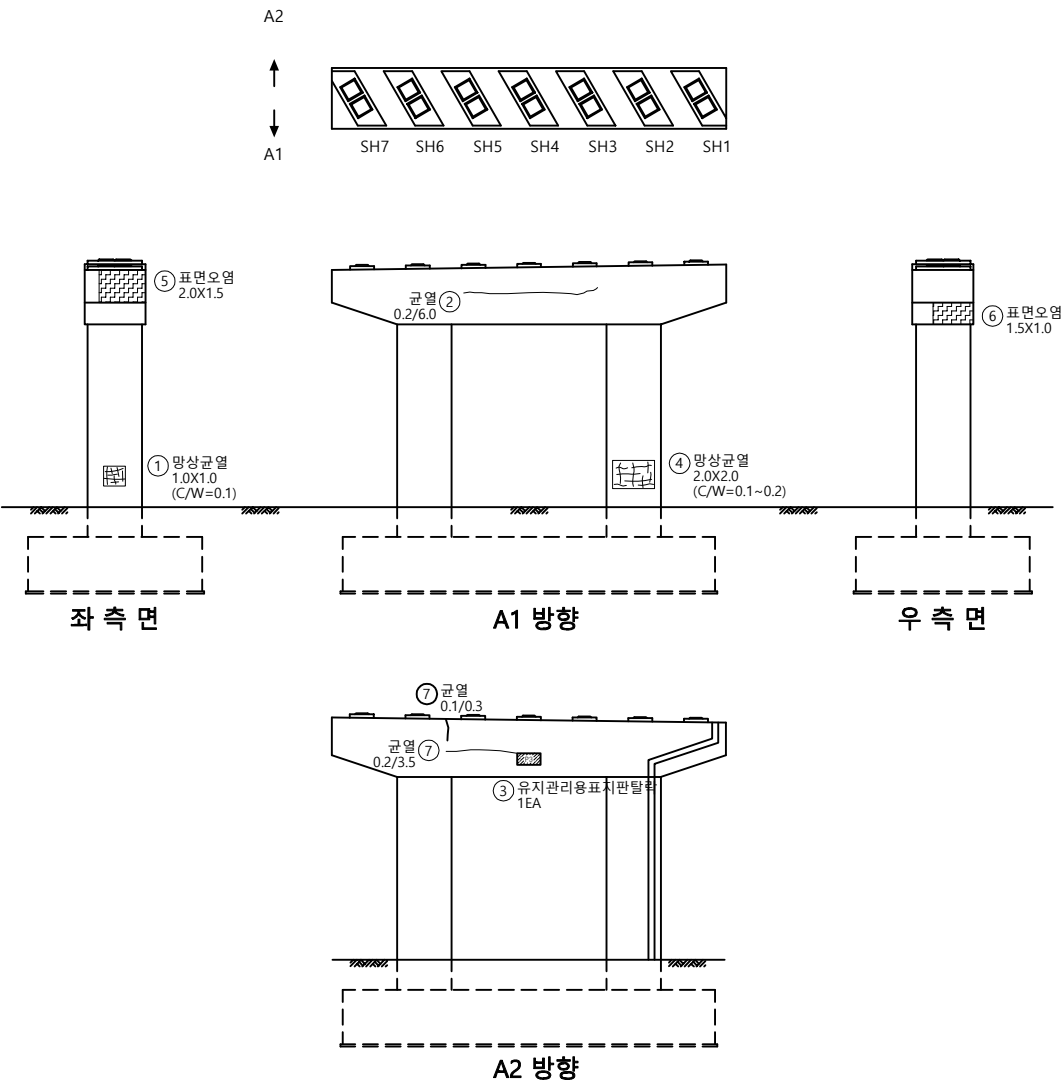
| 번호 | 선/구 | 부재명 | 손 상 현 황 | 손 상 규 모 | | | | | | 비고 |
|---|---|---|---|---|---|---|---|---|---|---|
| 1 | 구 | 교각 | 망상균열 | 0.1 | 1.0 | 1.0 | 1 | m <sup>2</sup> | 1.00 | |
| 2 | 구 | 교각 | 균열 | 0.2 | 6.0 | | 1 | m | 6.00 | |
| 4 | 구 | 교각 | 망상균열 | 0.2 | 2.0 | 2.0 | 1 | m <sup>2</sup> | 4.00 | |
| 7 | 구 | 교각 | 균열 | 0.2 | 3.5 | | 1 | m | 3.50 | |
| 8 | 선 | 교각 | 균열 | 0.1 | 0.3 | | 1 | m | 0.30 | |

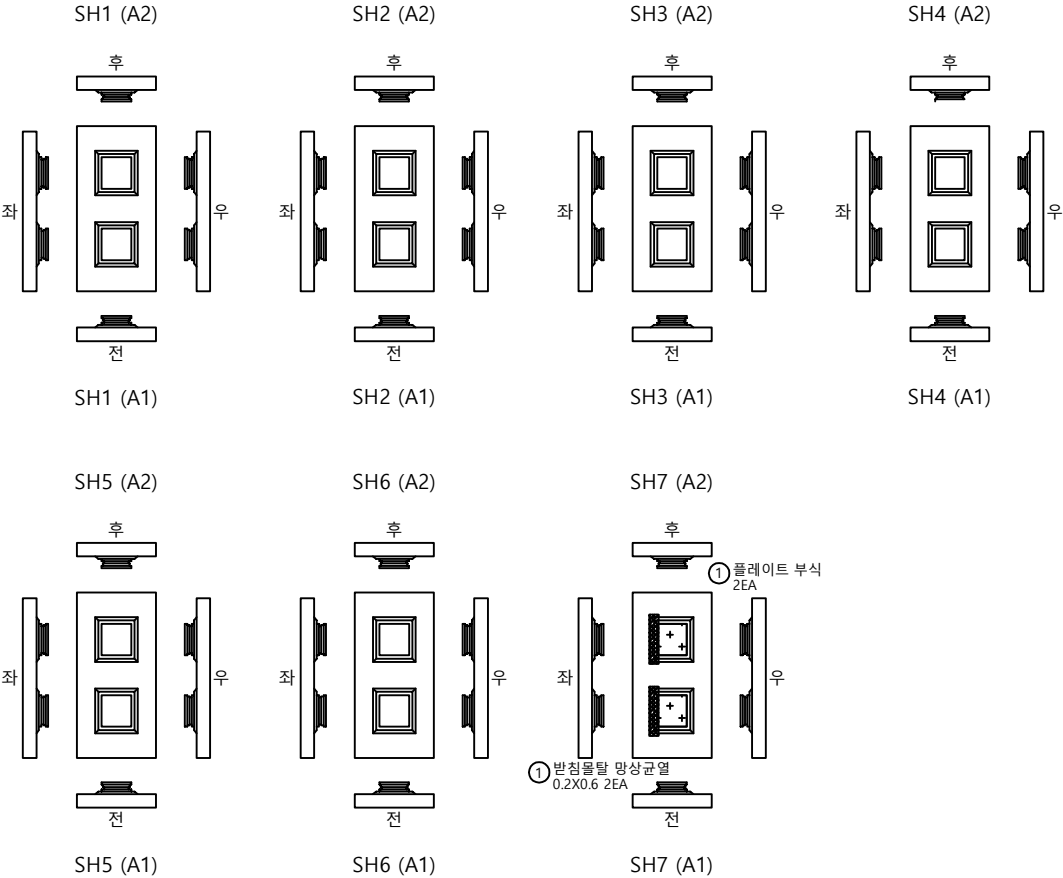
| 번호 | 선/구 | 부재명 | 손 상 현 황 | 손 상 규 모 | | | | | 비고 |
|---|---|---|---|---|---|---|---|---|---|
| 1 | 선 | 교량판결 | 플레이트 부식 | | | | 2 | EA | 2.00 |
| 2 | 선 | 교량판결 | 받침물탈 망상균열 | 0.1 | 0.2 | 0.6 | 2 | m | 0.24 |

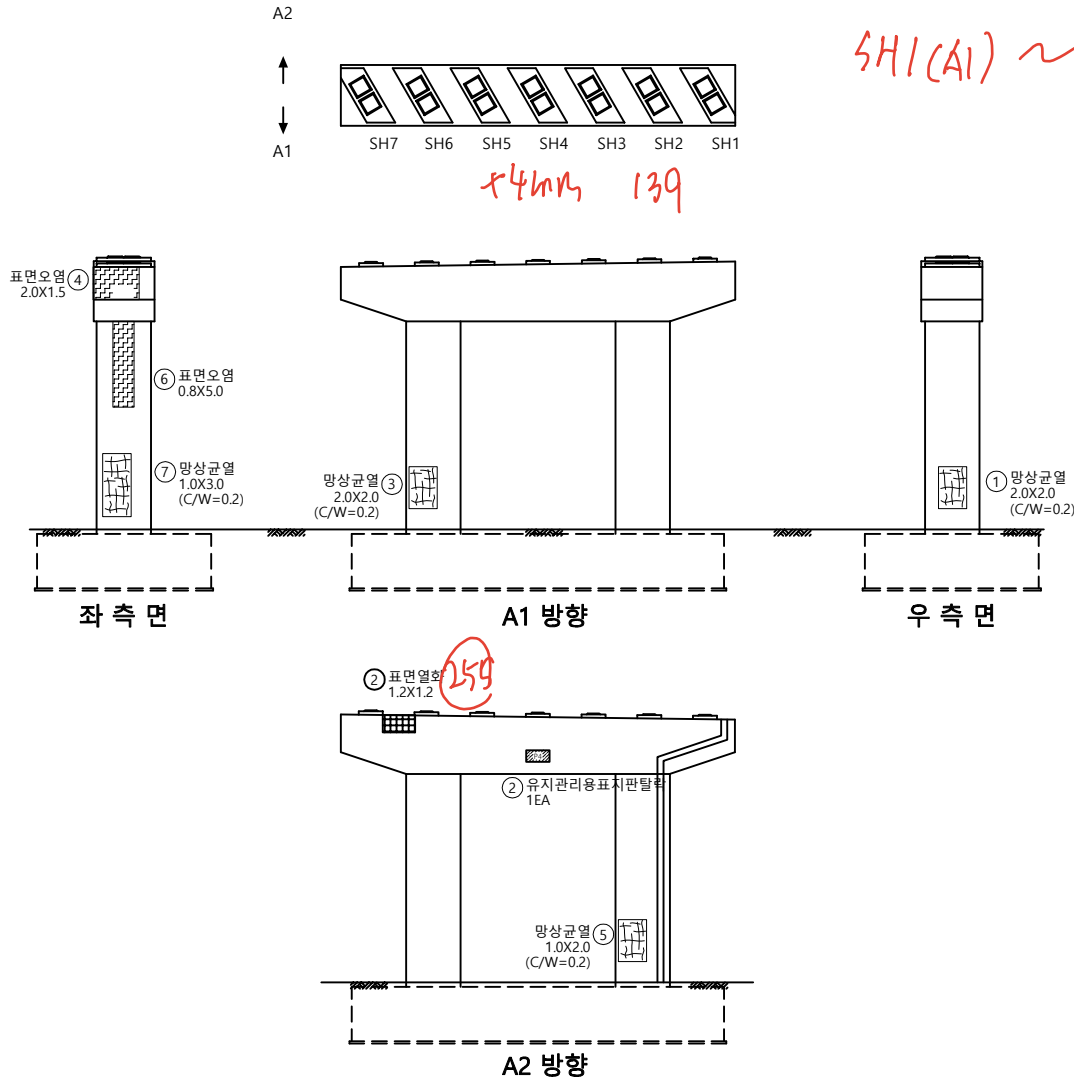
| 번호 | | 선/구 | 부재명 | 손 상 현 황 | 손 상 규 모 | | | | | | 비고 |
|---|---|---|---|---|---|---|---|---|---|---|---|
| 1 | 구 | 교각 | 망상균열 | | 0.2 | 2.0 | 2.0 | 1 | m | 4.00 | |
| 3 | 구 | 교각 | 망상균열 | | 0.2 | 2.0 | 2.0 | 1 | m | 4.00 | |
| 5 | 구 | 교각 | 망상균열 | | | 1.0 | 2.0 | 1 | m | 2.00 | |
| 7 | 구 | 교각 | 망상균열 | | | 1.0 | 3.0 | 1 | m | 3.00 | |
