# 용소천교(부산) 교면포장 S1

2023년 부산울산고속도로 정밀안전점검 및 성능평가용역

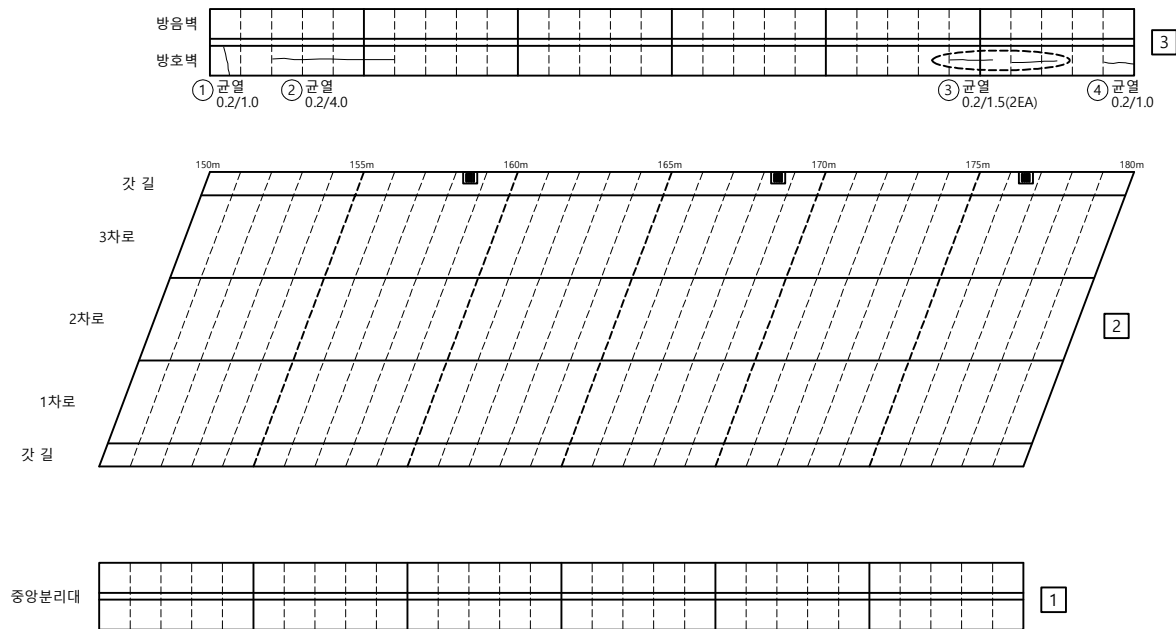
| 번호 | 신/구 | 부재명 | 손상현황 | 손상규모 | | | | | 비고 |
|---|---|---|---|---|---|---|---|---|---|
| 1 | 구 | 방호벽 | 균열부백태 | 0.2 | 1.0 | | 1 | m | 1.00 |
| 2 | 구 | 방호벽 | 균열부백태 | 0.2 | 4.0 | | 1 | m | 4.00 |
| 3 | 구 | 방호벽 | 균열부백태 | 0.2 | 1.5 | | 2 | m | 3.00 |
| 4 | 구 | 방호벽 | 균열부백태 | 0.2 | 1.0 | | 1 | m | 1.00 |

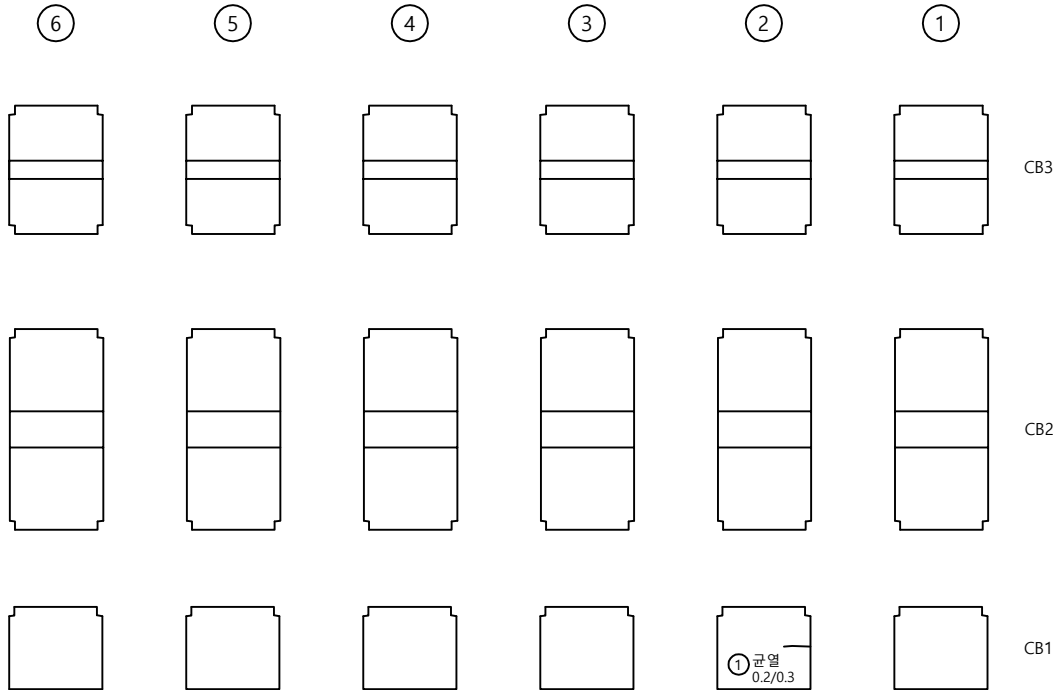
용소천교(부산) 가로보 S10

| 가로보 | | | | | | | | | | |
|---|---|---|---|---|---|---|---|---|---|---|
| 1 | 신 | 가로보 | 균열 | 0.2 | 0.3 | | 1 | m | 0.30 | |

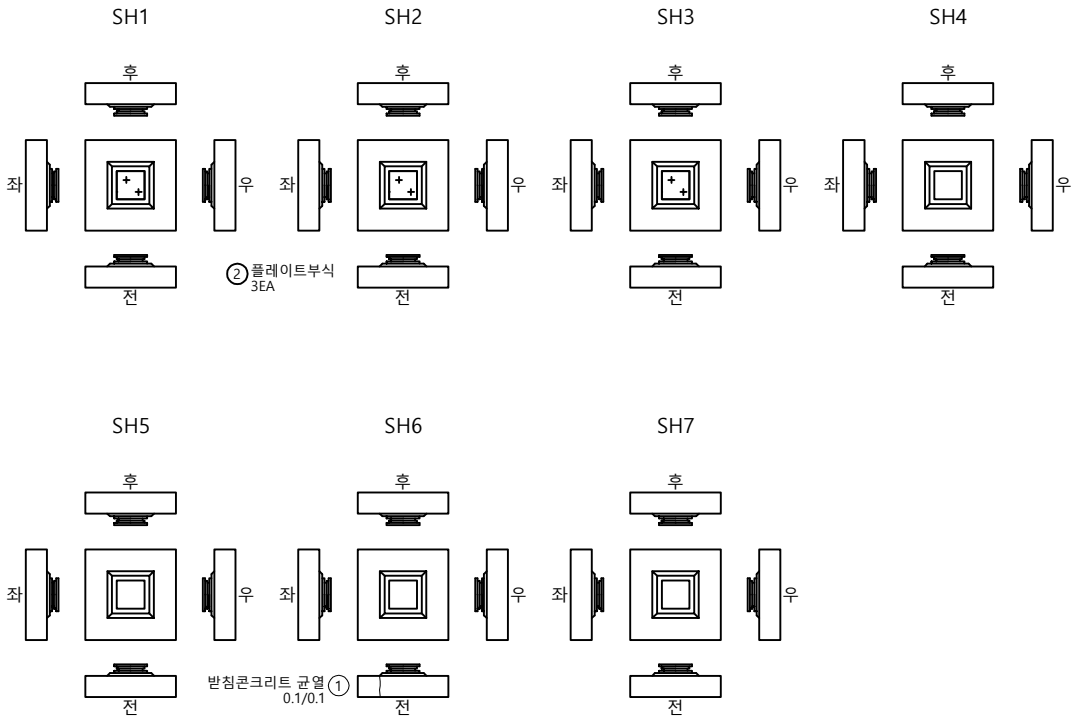
| 번호 | 선/구 | 부재명 | 손 상 현 황 | 손 상 규 모 | | | | | 비고 |
|---|---|---|---|---|---|---|---|---|---|
| 1 | 구 | 교량판점 | 받침콘크리트 균열 | 0.1 | 0.1 | | 1 | m | 0.10 |
| 2 | 구 | 교량판점 | 플레이트 부식 | | | | 3 | EA | 3.00 |

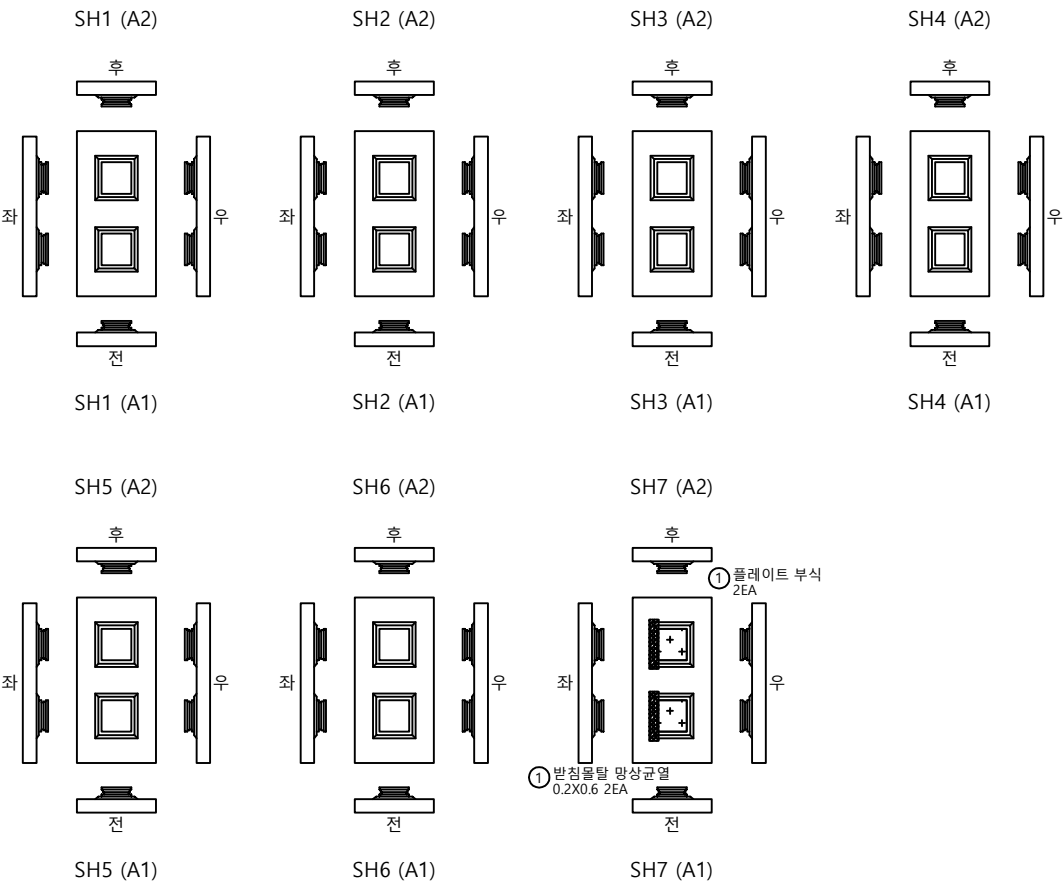
| 번호 | 선/구 | 부재명 | 손 상 현 황 | 손 상 규 모 | | | | | 비고 |
|---|---|---|---|---|---|---|---|---|---|
| 1 | 선 | 교량판결 | 플레이트 부식 | | | | 2 | EA | 2.00 |
| 2 | 선 | 교량판결 | 받침물탈 망상균열 | 0.1 | 0.2 | 0.6 | 2 | m | 0.24 |

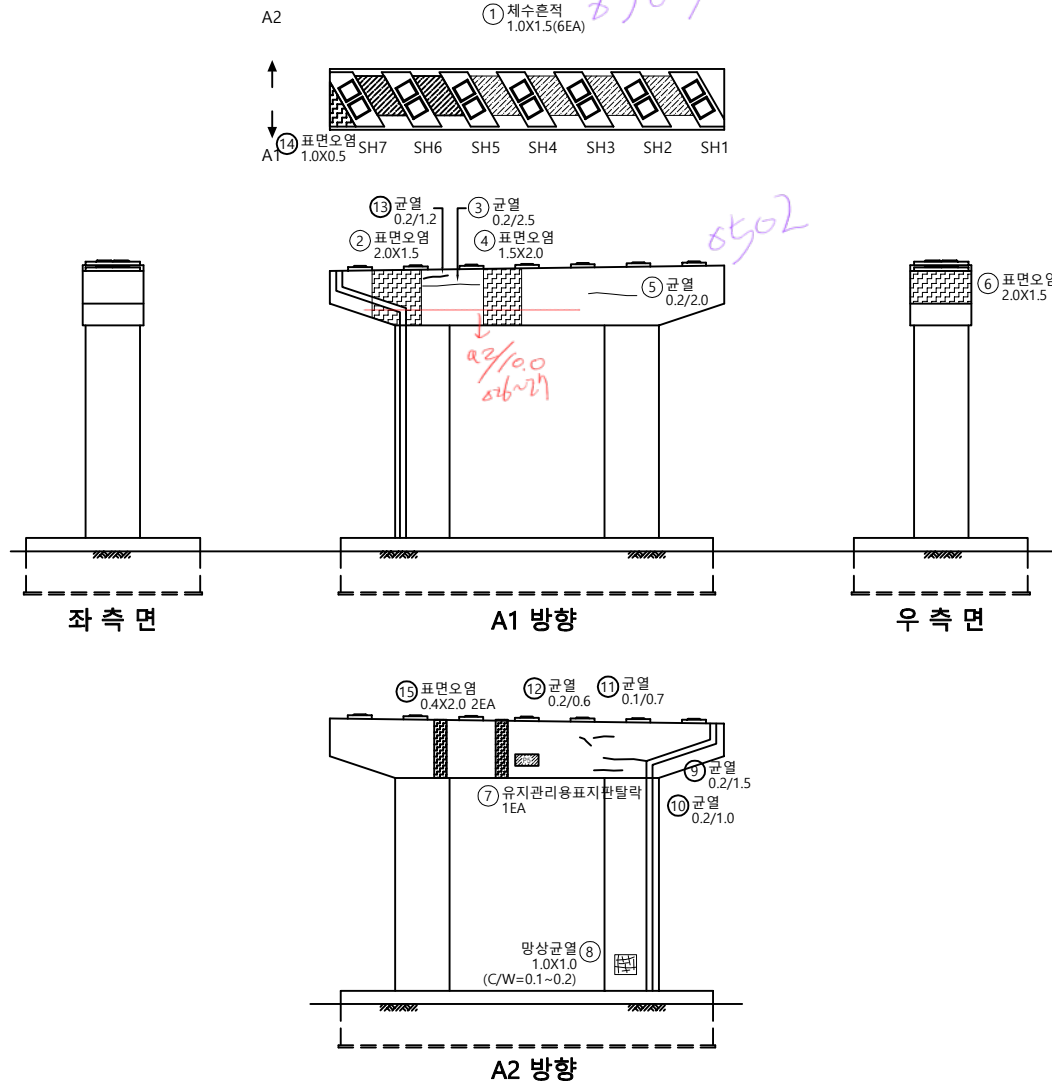
| 번호 | 선/구 | 부재명 | 손상현황 | 손상규모 | | | | | | 비고 |
|---|---|---|---|---|---|---|---|---|---|---|
| 3 | 구 | 교각 | 균열 | 0.2 | 2.5 | | 1 | m | 2.50 | |
| 5 | 구 | 교각 | 균열 | 0.2 | 2.0 | | 1 | m | 2.00 | |
| 8 | 구 | 교각 | 명상균열 | 0.1 | 1.0 | 1.0 | 1 | m <sup>2</sup> | 1.00 | |
| 9 | 구 | 교각 | 균열 | 0.2 | 1.5 | | 1 | m | 1.50 | |
| 10 | 구 | 교각 | 균열 | 0.2 | 1.0 | | 1 | m | 1.00 | |
| 11 | 구 | 교각 | 균열 | 0.1 | 0.7 | | 1 | m | 0.70 | |
| 12 | 구 | 교각 | 균열 | 0.2 | 0.6 | | 1 | m | 0.60 | |
| 13 | 구 | 교각 | 균열 | 0.2 | 1.2 | | 1 | m | 1.20 | |
