# 용소천교(부산) 교면포장 S1

| 용역명 | | 2023년 부산울산고속도로 정밀안전점검 및 성능평가용역 | | | |

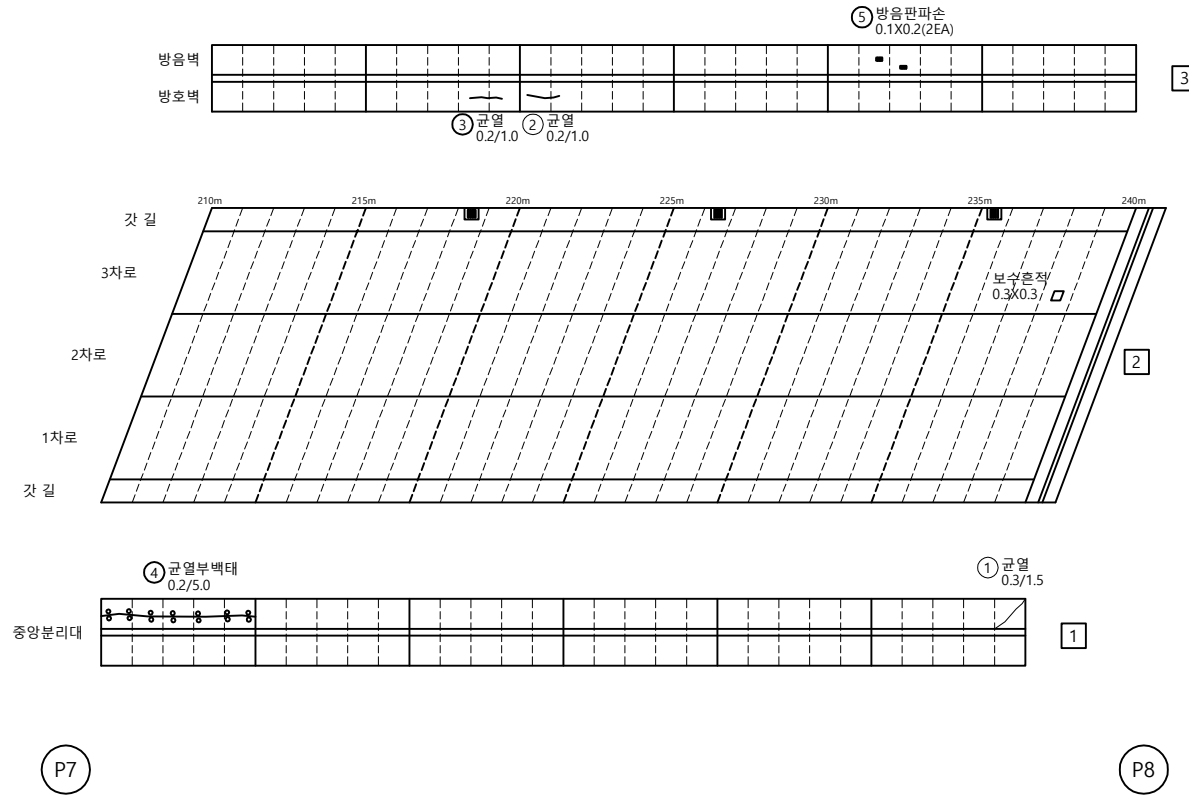
| 교면포장 | | | | | | | | | |
|---|---|---|---|---|---|---|---|---|---|
| 1 | 구 | 방호벽 | 균열 | 0.3 | 1.5 | | 1 | m | 1.50 |
| 2 | 구 | 방호벽 | 균열 | 0.2 | 1.0 | | 1 | m | 1.00 |
| 3 | 구 | 방호벽 | 균열 | 0.2 | 1.0 | | 1 | m | 1.00 |
| 4 | 신 | 방호벽 | 균열부백태 | 0.2 | 5.0 | | 1 | m | 5.00 |

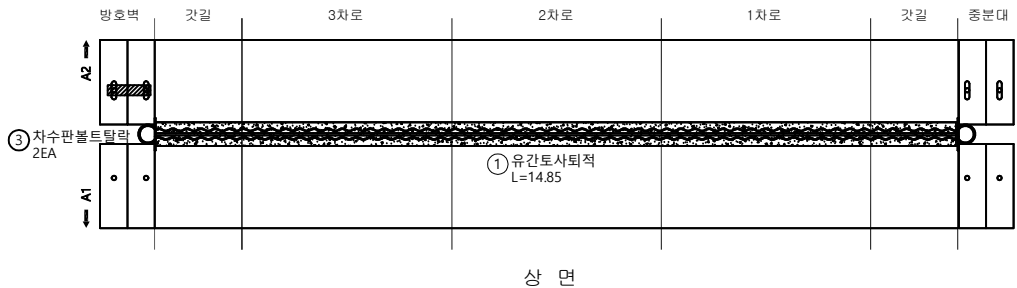
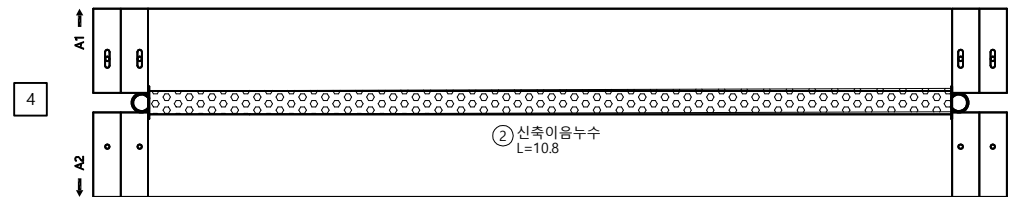
| 신축이음 | | | | | | | | | |
|---|---|---|---|---|---|---|---|---|---|
| 2 | 구 | 신축이음 | 해부누수 | | 10.8 | | 1 | m | 10.80 |

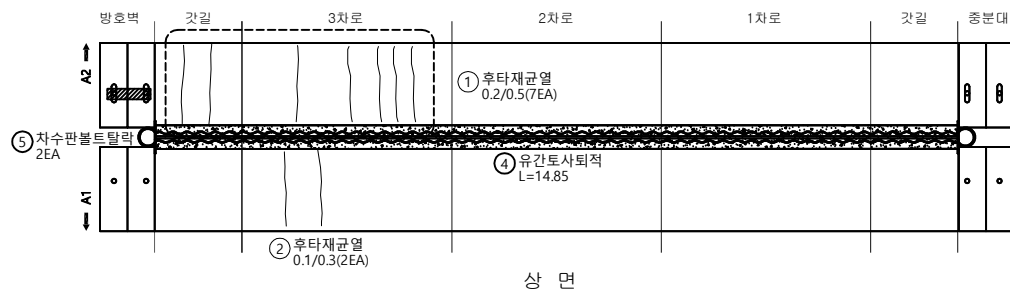
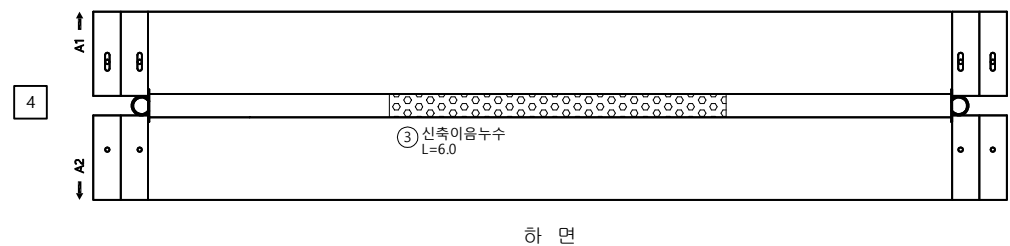
용소천교(부산) 신축이음 A2

| 신축이음 | | | | | | | | | |
|---|---|---|---|---|---|---|---|---|---|
| 1 | 구 | 신축이음 | 후타재 균열 | 0.2 | 0.5 | | 7 | m | 3.50 |
| 2 | 구 | 신축이음 | 후타재 균열 | 0.1 | 0.3 | | 2 | m | 0.60 |
| 3 | 구 | 신축이음 | 해부누수 | | 6.0 | | 1 | m | 6.00 |

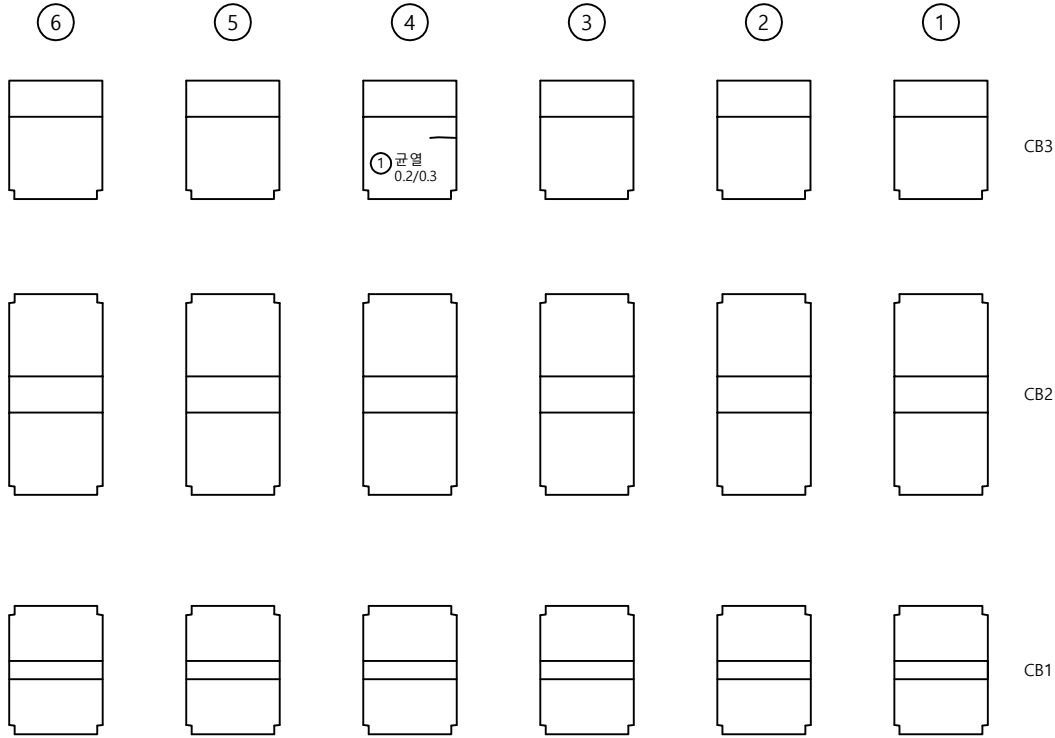
용소천교(부산) 가로보 S9

| 번호 | 신/구 | 부재명 | 손상현황 | 손상규모 | | | | | | 비고 |
|---|---|---|---|---|---|---|---|---|---|---|
| 1 | 신 | 가로보 | 균열 | 0.2 | 0.3 | | 1 | m | 0.30 | |

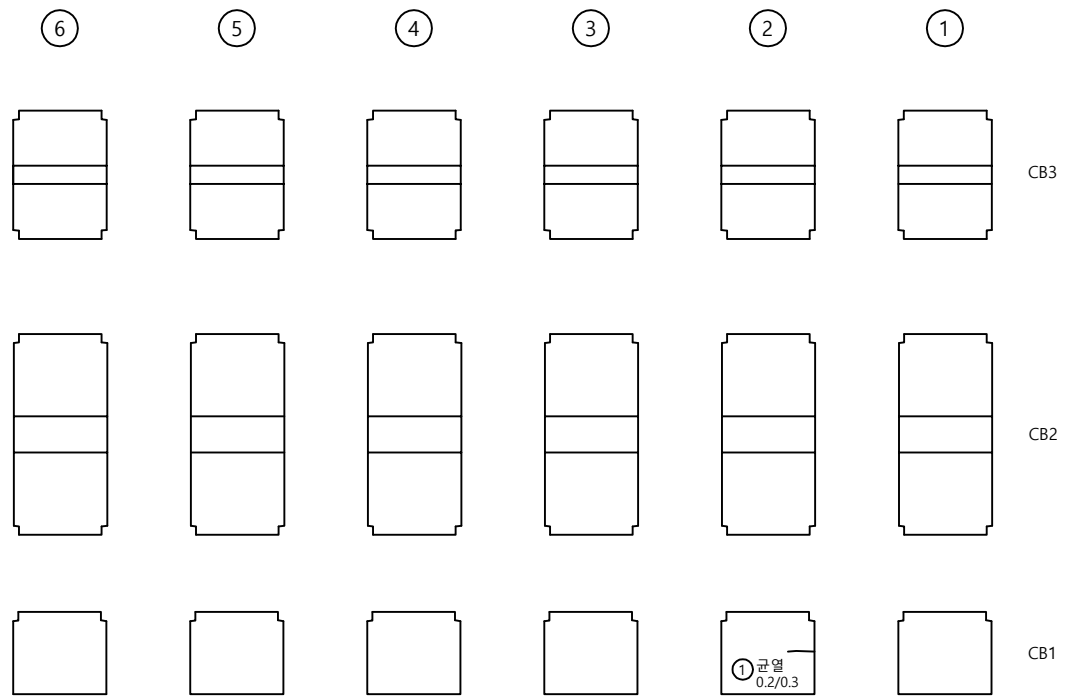
용소천교(부산) 가로보 S10

| 가로보 | | | | | | | | | | |
|---|---|---|---|---|---|---|---|---|---|---|
| 1 | 신 | 가로보 | 균열 | 0.2 | 0.3 | | 1 | m | 0.30 | |

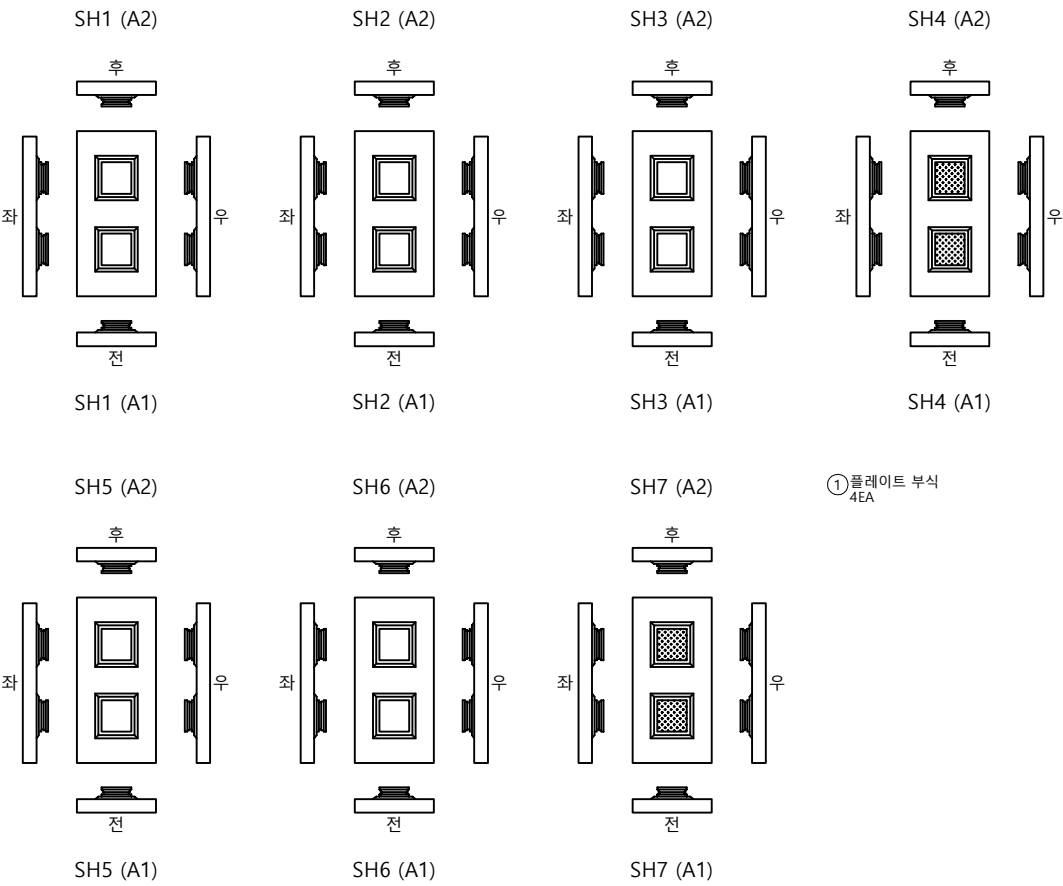
| 번호 | 신/구 | 부재명 | 손 상 현 황 | 손 상 규 모 | | | | | 비고 |
|---|---|---|---|---|---|---|---|---|---|
| 1 | 구 | 교량받침 | 플레이트 부식 | | | | 4 | EA | 4.00 |

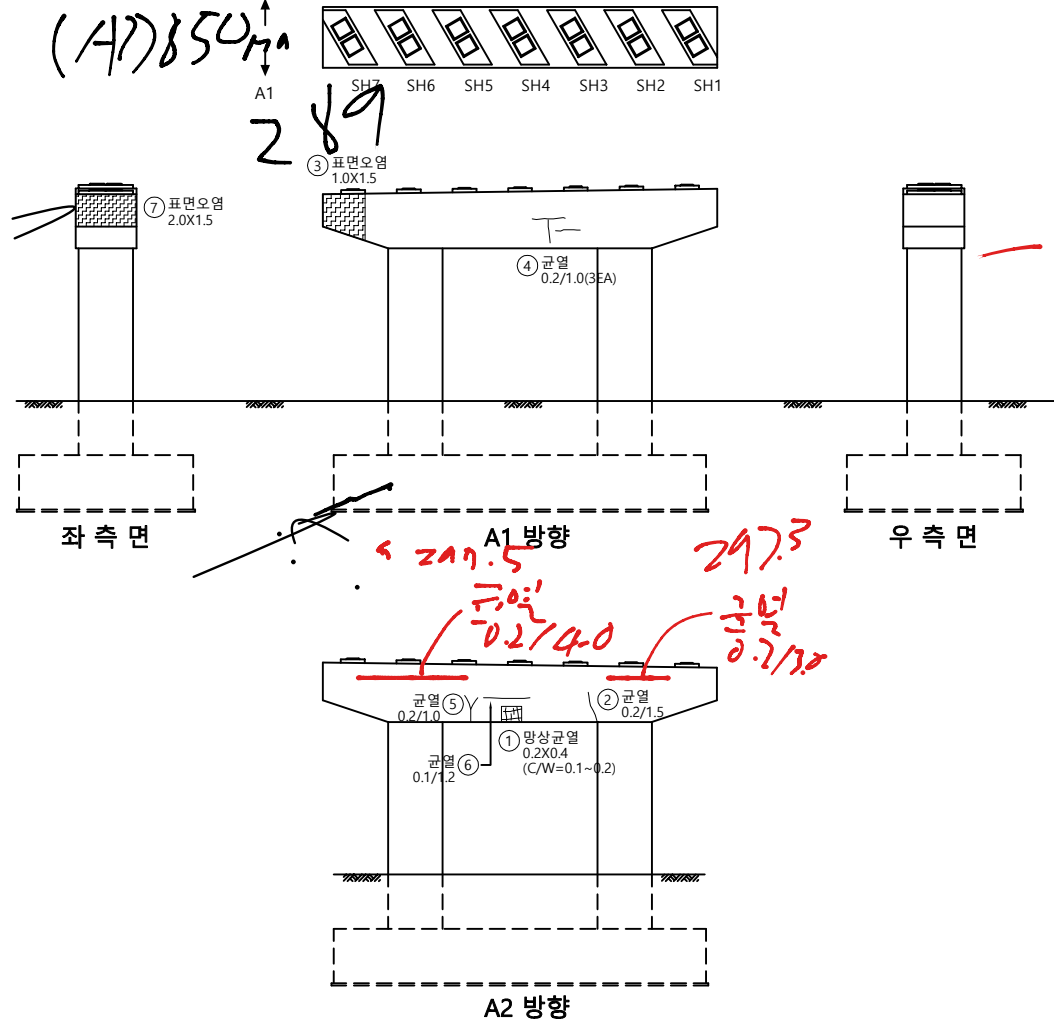
| 교각 | | | | | | | | | | |
|---|---|---|---|---|---|---|---|---|---|---|
| 1 | 구 | 교각 | 방사균열 | 0.1 | 0.2 | 0.4 | 1 | ㎡ | 0.08 | |
| 2 | 구 | 교각 | 균열 | 0.2 | 1.5 | | 1 | m | 1.50 | |
| 4 | 구 | 교각 | 균열 | 0.1 | 0.5 | | 2 | m | 1.00 | |
| 5 | 구 | 교각 | 균열 | 0.2 | 1.0 | | 1 | m | 1.00 | |
| 6 | 구 | 교각 | 균열 | 0.1 | 1.2 | | 1 | m | 1.20 | |

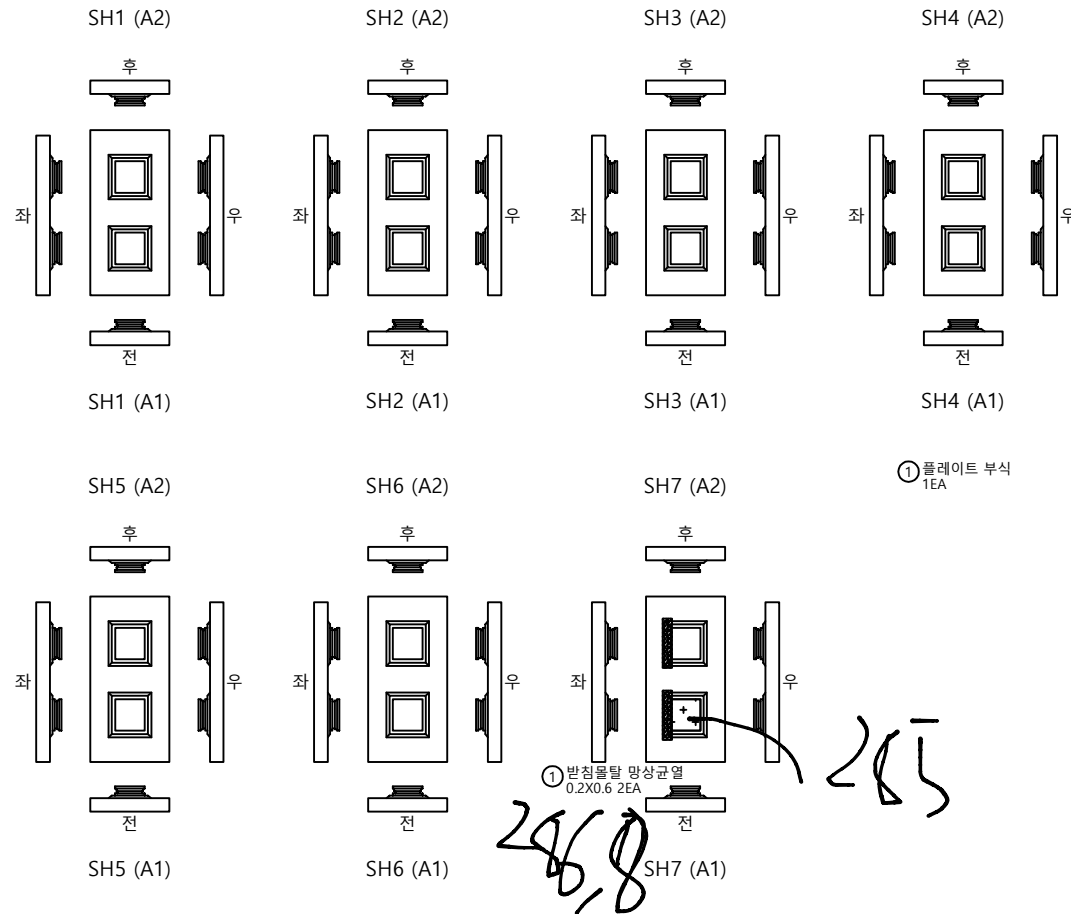
P7

| 번호 | 신/구 | 부재명 | 손 상 현 황 | 손 상 규 모 | | | | 단위 | 수량 | 비고 |
|---|---|---|---|---|---|---|---|---|---|---|
| 1 | 신 | 교량받침 | 플레이트 부식 | | | | 1 | EA | 1.00 | |
| 2 | 신 | 교량받침 | 받침물탈 망상균열 | 0.1 | 0.6 | 0.2 | 2 | m | 0.24 | |
