# 용소천교(부산) 교면포장 S1

2023년 부산울산고속도로 정밀안전점검 및 성능평가용역

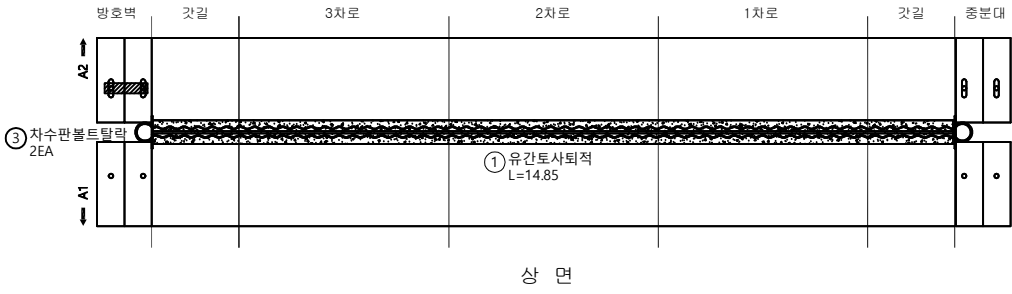
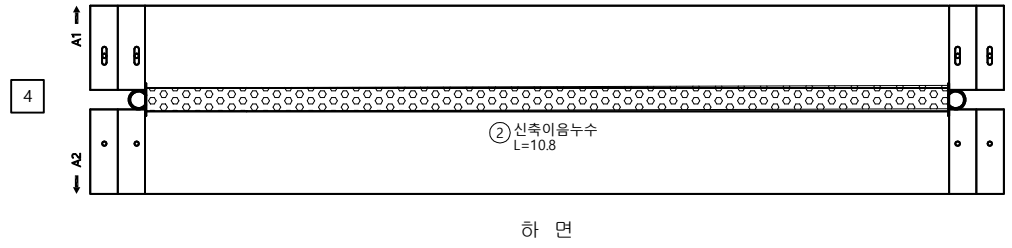
| 번호 | 신/구 | 부재명 | 손 상 현 황 | 손 상 규 모 | | | | | 비고 | |
|---|---|---|---|---|---|---|---|---|---|---|
| 2 | 구 | 신축이음 | 해부누수 | | 10.8 | | 1 | m | 10.80 | |

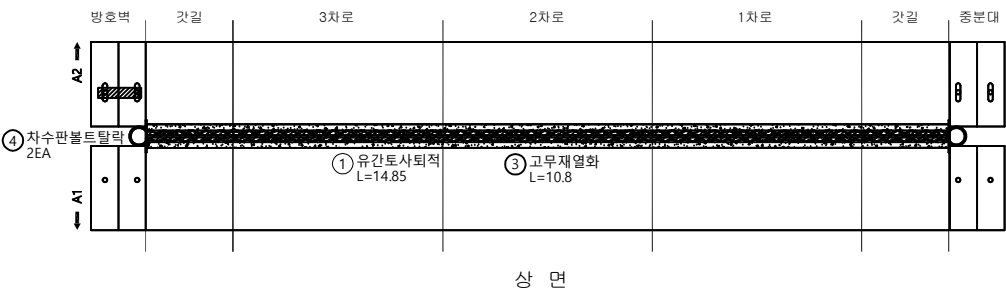
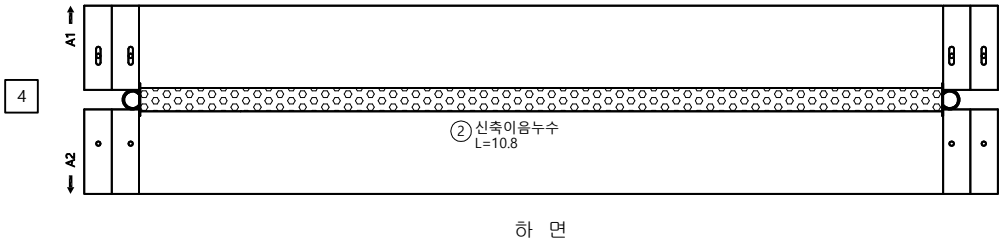
| 신축이음 | | | | | | | | | | |

| 신축이음 | | | | | | | | | | |
|---|---|---|---|---|---|---|---|---|---|---|
| 2 | 구 | 신축이음 | 해부누수 | | 10.8 | | 1 | m | 10.80 | |

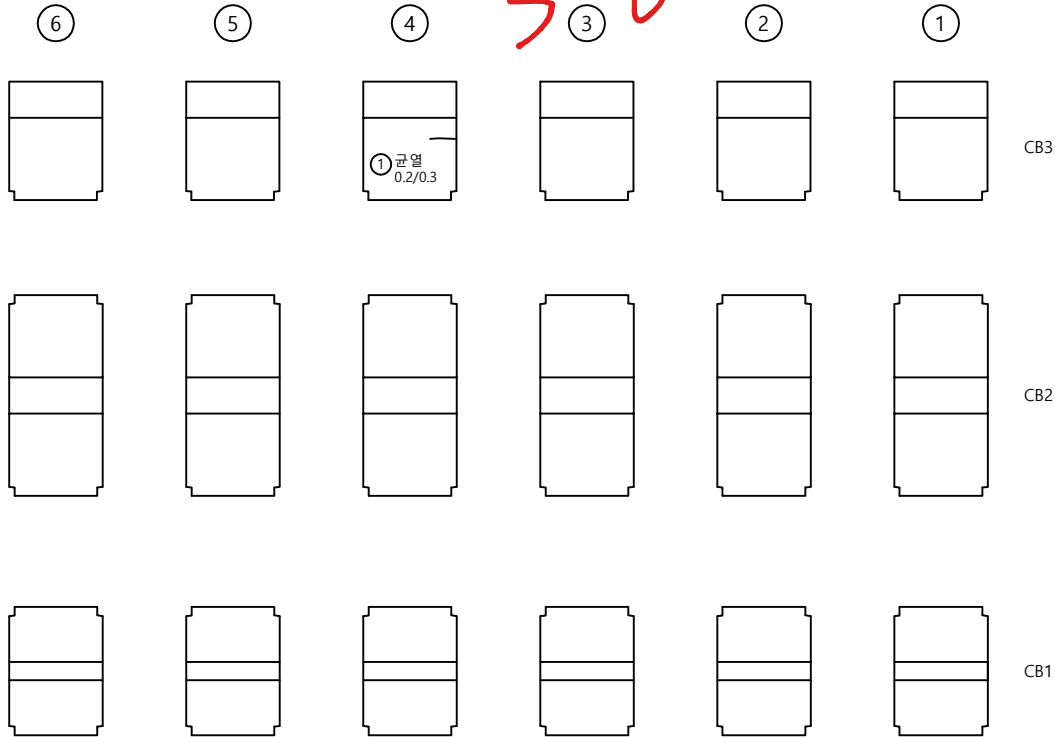
용소천교(부산) 가로보 S9

| 가로보 | | | | | | | | | | |
|---|---|---|---|---|---|---|---|---|---|---|
| 1 | 신 | 가로보 | 균열 | 0.2 | 0.3 | | 1 | m | 0.30 | |

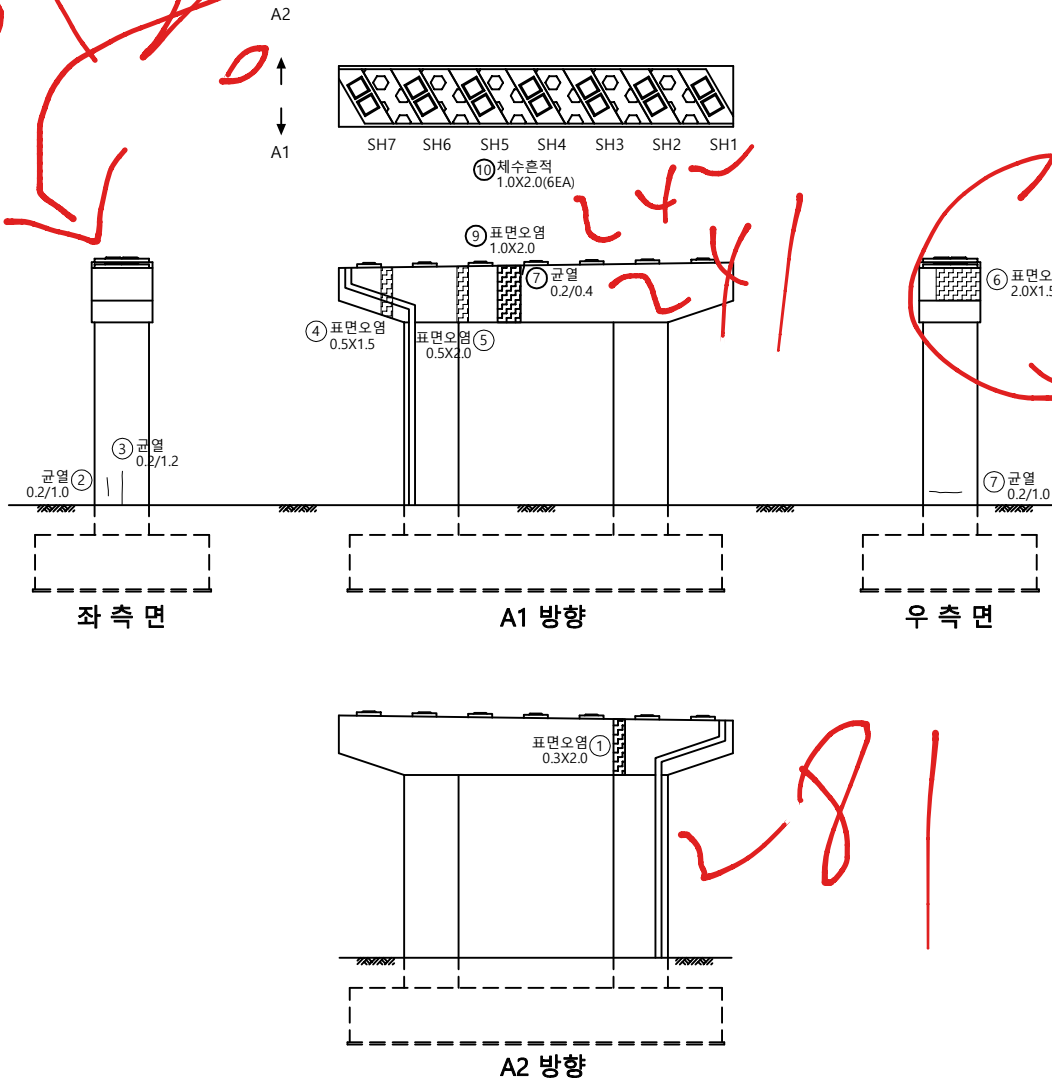
# 용소천교(부산) 교각 P2

| 교각 | | | | | | | | | |
|---|---|---|---|---|---|---|---|---|---|
| 2 | 구 | 교각 | 균열 | 0.2 | 1.0 | | 1 | m | 1.00 |
| 3 | 구 | 교각 | 균열 | 0.2 | 1.2 | | 1 | m | 1.20 |
| 7 | 구 | 교각 | 균열 | 0.2 | 1.0 | | 1 | m | 1.00 |
| 8 | 선 | 교각 | 균열 | 0.2 | 0.4 | | 1 | m | 0.40 |

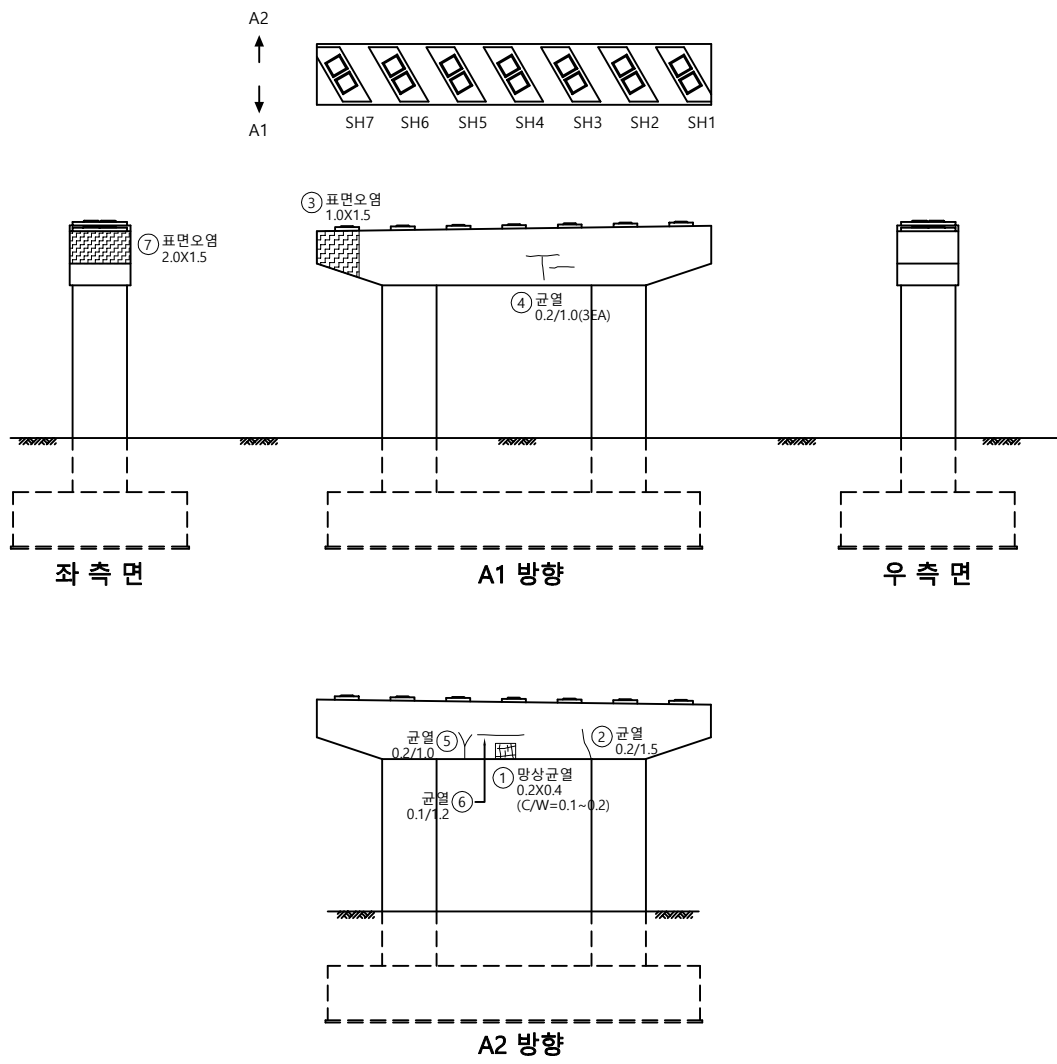
| 교각 | | | | | | | | | |

| 교각 | | | | | | | | | |
|---|---|---|---|---|---|---|---|---|---|
| 1 | 구 | 교각 | 망상균열 | 0.1 | 0.2 | 0.4 | 1 | m <sup>2</sup> | 0.08 |
| 2 | 구 | 교각 | 균열 | 0.2 | 1.5 | | 1 | m | 1.50 |
| 4 | 구 | 교각 | 균열 | 0.1 | 0.5 | | 2 | m | 1.00 |
| 5 | 구 | 교각 | 균열 | 0.2 | 1.0 | | 1 | m | 1.00 |
| 6 | 구 | 교각 | 균열 | 0.1 | 1.2 | | 1 | m | 1.20 |
