# 용소천교(부산) 교면포장 S1

2023년 부산울산고속도로 정밀안전점검 및 성능평가용역

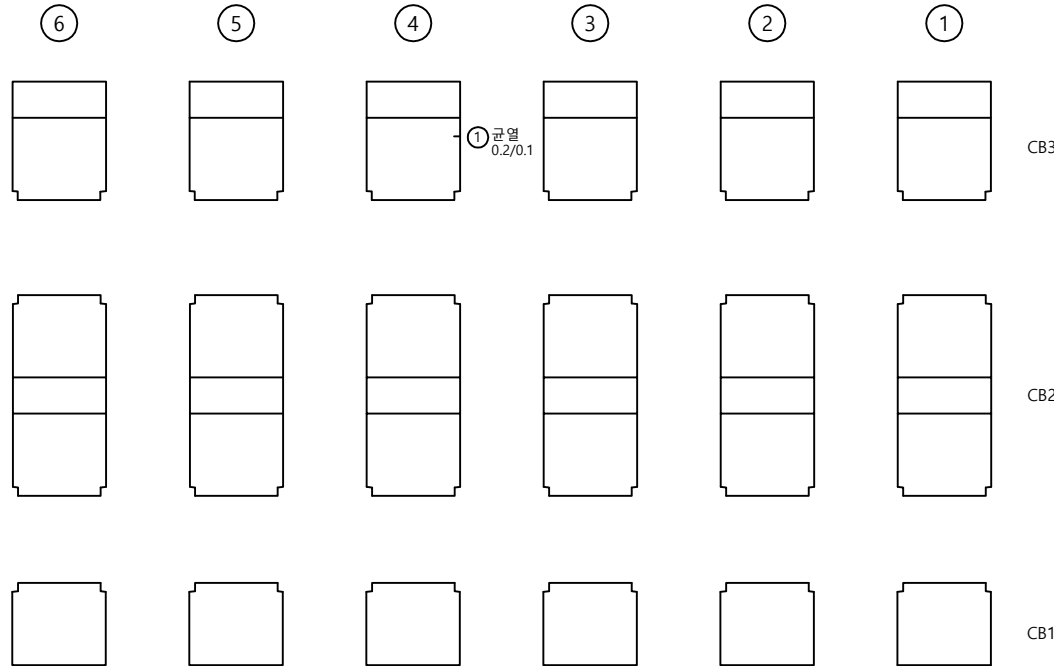
용소천교(부산) 가로보 S4

| 가로보 | | | | | | | | | |
|---|---|---|---|---|---|---|---|---|---|
| 1 | 구 | 가로보 | 균열 | 0.2 | 0.1 | | 1 | m | 0.10 |

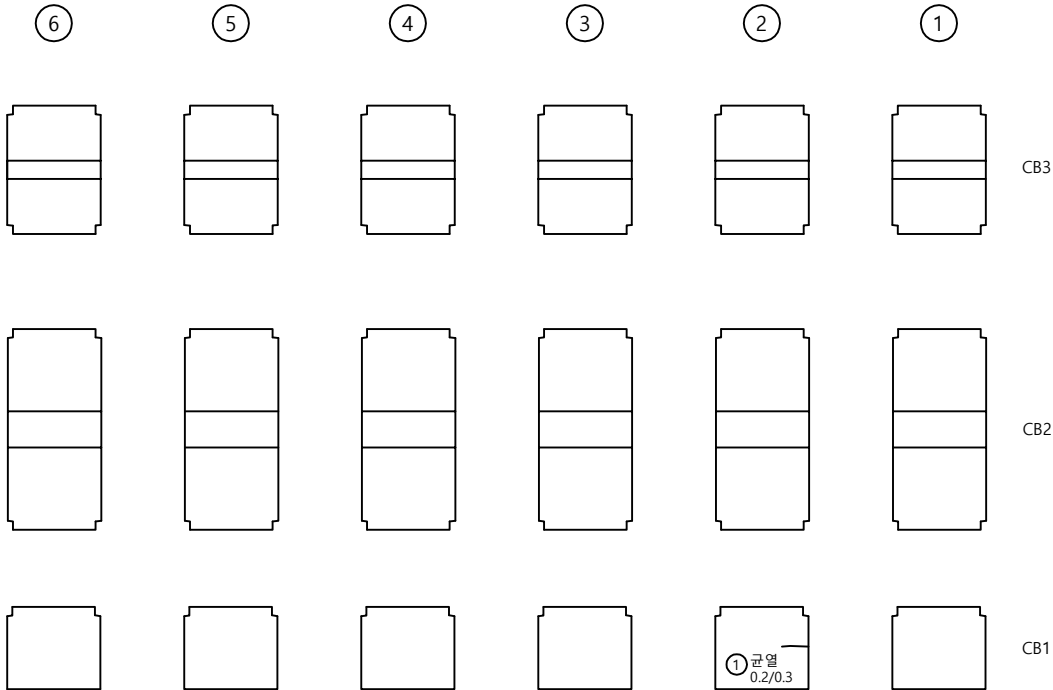
용소천교(부산) 가로보 S10

| 가로보 | | | | | | | | | | |
|---|---|---|---|---|---|---|---|---|---|---|
| 1 | 신 | 가로보 | 균열 | 0.2 | 0.3 | | 1 | m | 0.30 | |

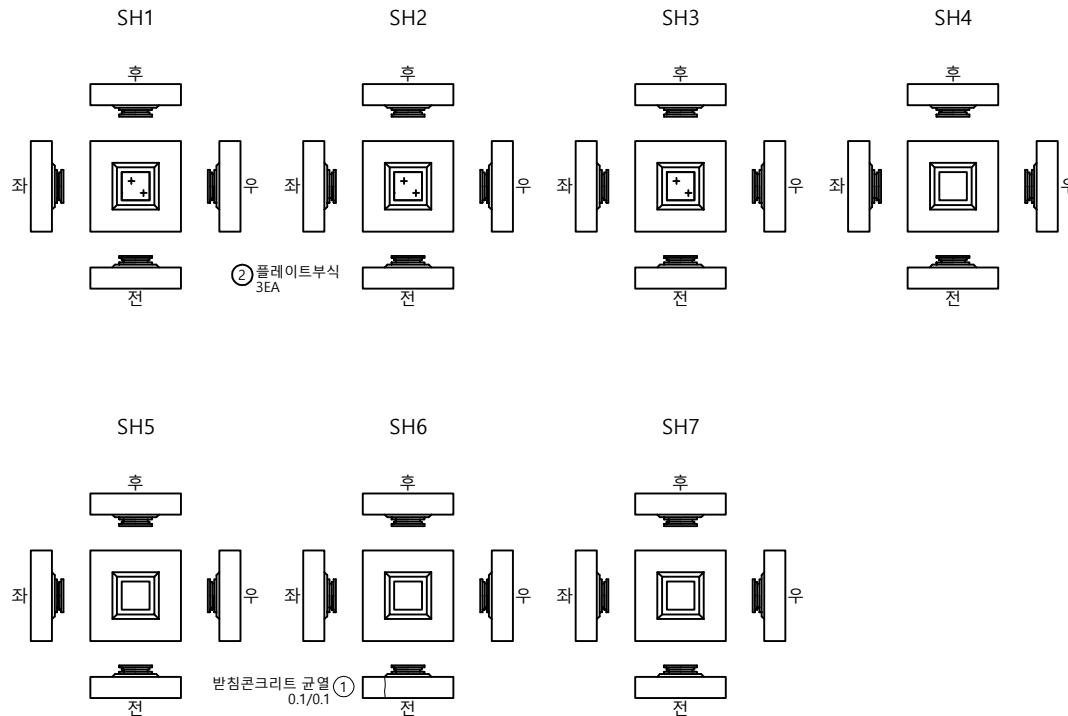
용소천교(부산) 받침장치 A1

| 받침장치 | | | | | | | | | |
|---|---|---|---|---|---|---|---|---|---|
| 1 | 구 | 교량판점 | 받침콘크리트 균열 | 0.1 | 0.1 | | 1 | m | 0.10 |
| 2 | 구 | 교량판점 | 플레이트 부식 | | | | 3 | EA | 3.00 |

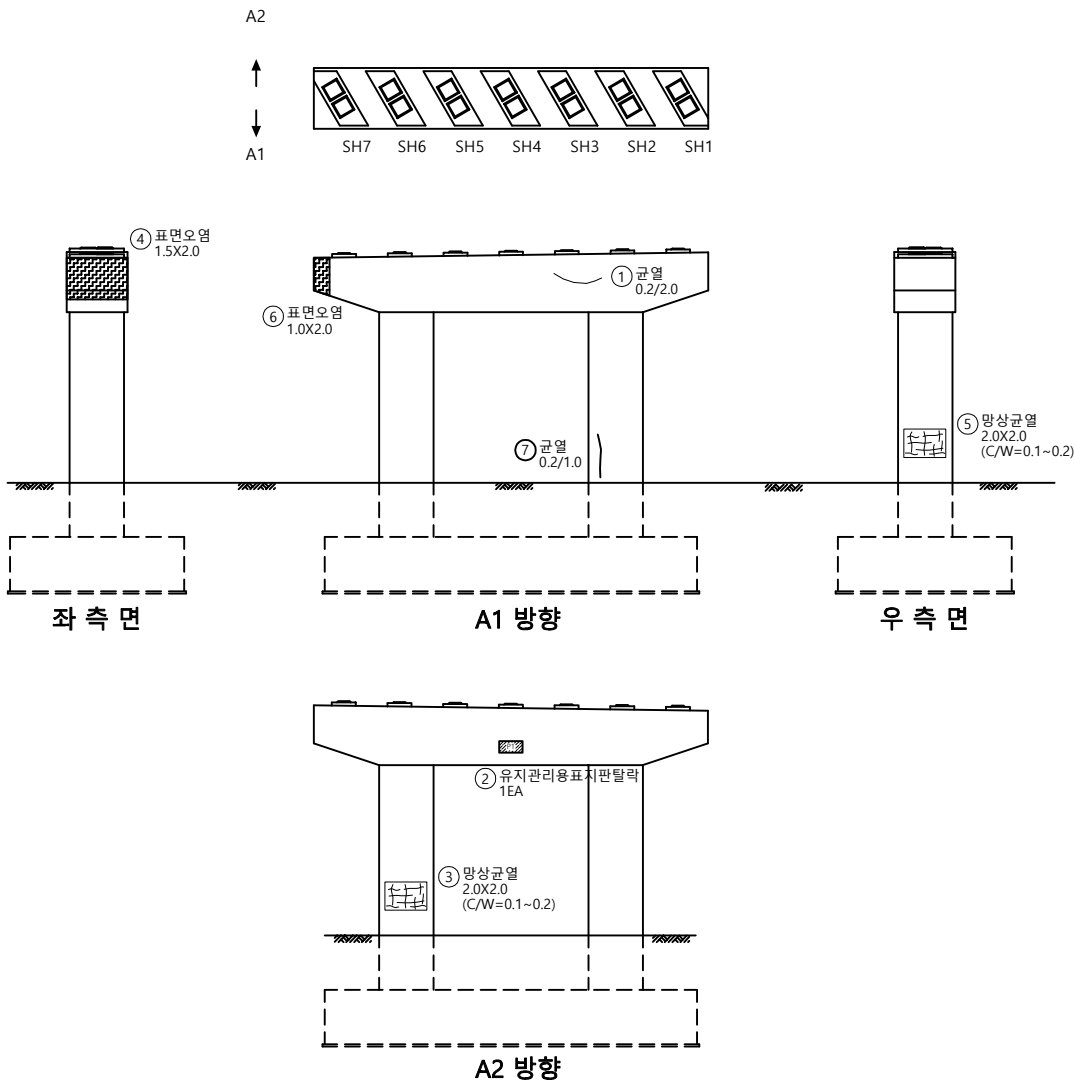
| 교각 | | | | | | | | | |
|---|---|---|---|---|---|---|---|---|---|
| P1 | | | | | | | | | |

| 교각 | | | | | | | | | |
|---|---|---|---|---|---|---|---|---|---|
| 1 | 구 | 교각 | 균열 | 0.2 | 2.0 | | 1 | m | 2.00 |
| 3 | 구 | 교각 | 망상균열 | 0.2 | 2.0 | 2.0 | 1 | m <sup>2</sup> | 4.00 |
| 5 | 구 | 교각 | 망상균열 | 0.2 | 2.0 | 2.0 | 1 | m <sup>2</sup> | 4.00 |
| 7 | 구 | 교각 | 균열 | 0.2 | 1.0 | | 1 | m | 1.00 |

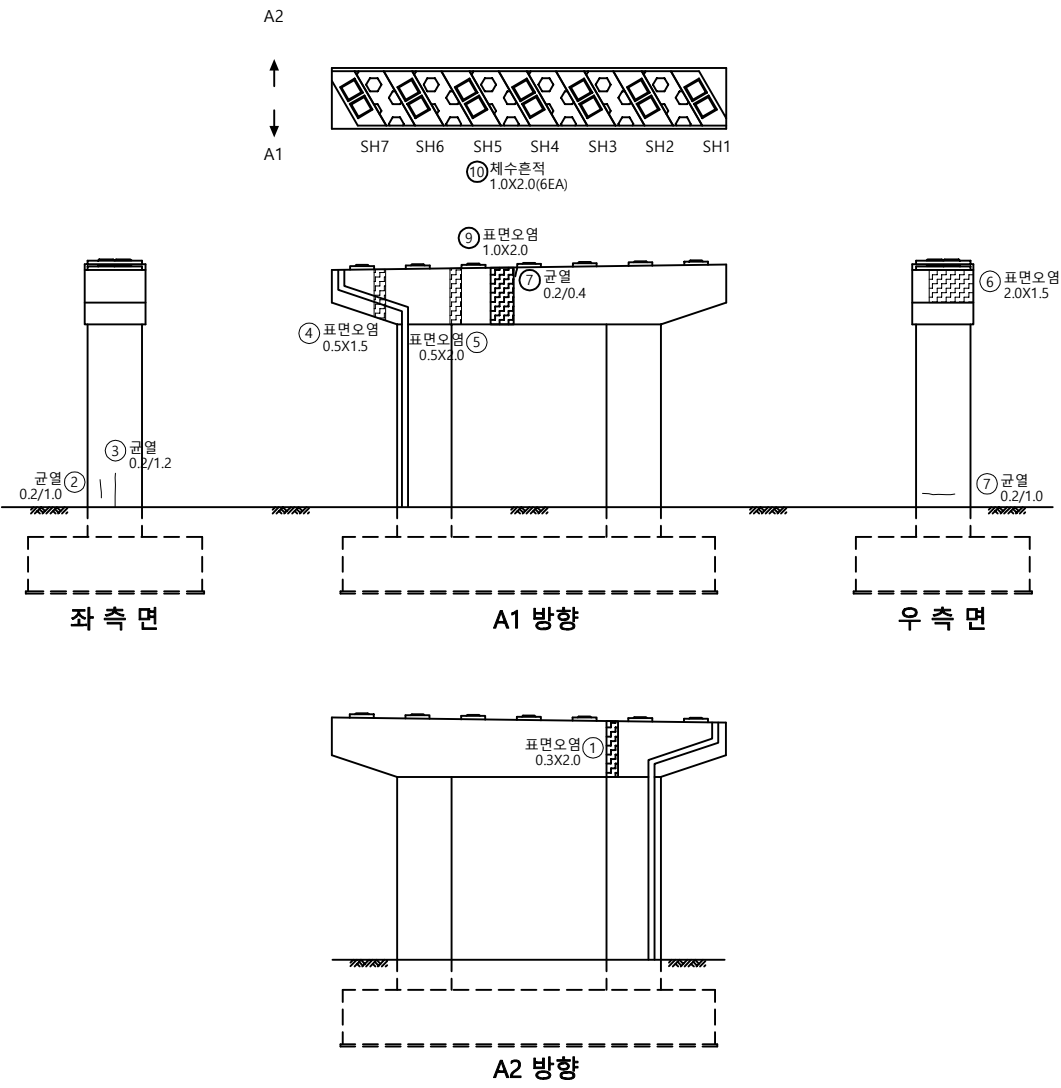
| 번호 | 선/구 | 부재명 | 손 상 현 황 | 손 상 규 모 | | | | | 비고 |
|---|---|---|---|---|---|---|---|---|---|
| 2 | 구 | 교각 | 균열 | 0.2 | 1.0 | | 1 | m | 1.00 |
| 3 | 구 | 교각 | 균열 | 0.2 | 1.2 | | 1 | m | 1.20 |
| 7 | 구 | 교각 | 균열 | 0.2 | 1.0 | | 1 | m | 1.00 |
| 8 | 선 | 교각 | 균열 | 0.2 | 0.4 | | 1 | m | 0.40 |

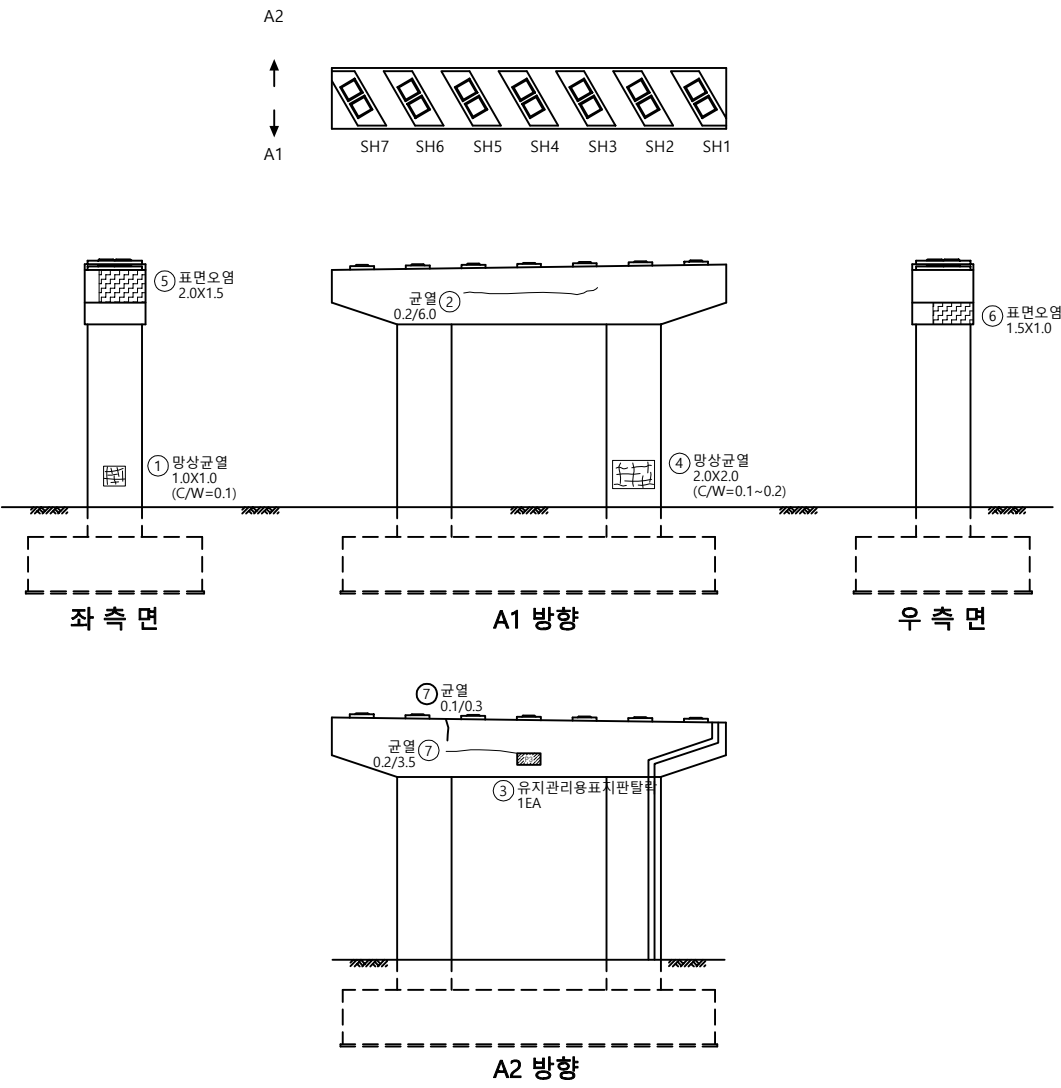
| 번호 | 선/구 | 부재명 | 손 상 현 황 | 손 상 규 모 | | | | | | 비고 |
|---|---|---|---|---|---|---|---|---|---|---|
| 1 | 구 | 교각 | 망상균열 | 0.1 | 1.0 | 1.0 | 1 | m <sup>2</sup> | 1.00 | |
| 2 | 구 | 교각 | 균열 | 0.2 | 6.0 | | 1 | m | 6.00 | |
| 4 | 구 | 교각 | 망상균열 | 0.2 | 2.0 | 2.0 | 1 | m <sup>2</sup> | 4.00 | |
| 7 | 구 | 교각 | 균열 | 0.2 | 3.5 | | 1 | m | 3.50 | |
| 8 | 선 | 교각 | 균열 | 0.1 | 0.3 | | 1 | m | 0.30 | |

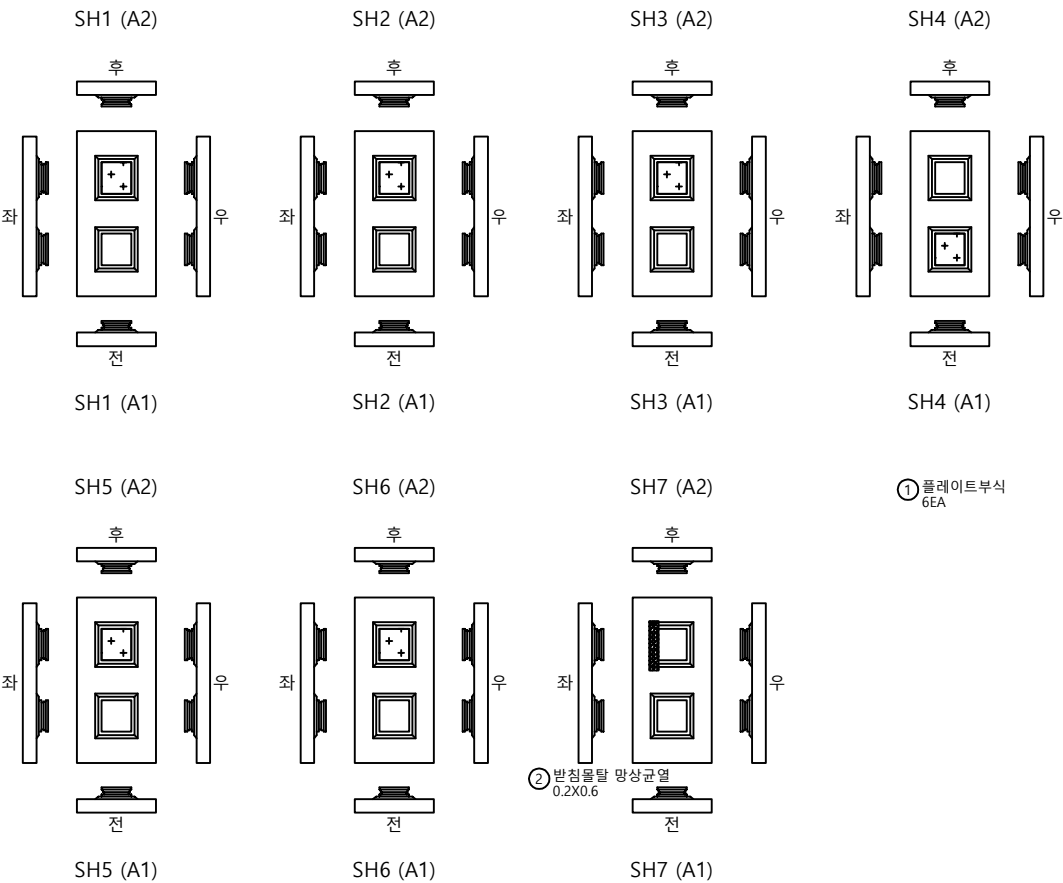
| 번호 | 선/구 | 부재명 | 손 상 현 황 | 손 상 규 모 | | | | | | 비고 |
|---|---|---|---|---|---|---|---|---|---|---|
| 1 | 구 | 교량판결 | 플레이트 부식 | | | | 6 | EA | 6.00 | |
| 2 | 신 | 교량판결 | 받침물탈 망상균열 | 0.1 | 0.2 | 0.6 | 1 | m | 0.12 | |

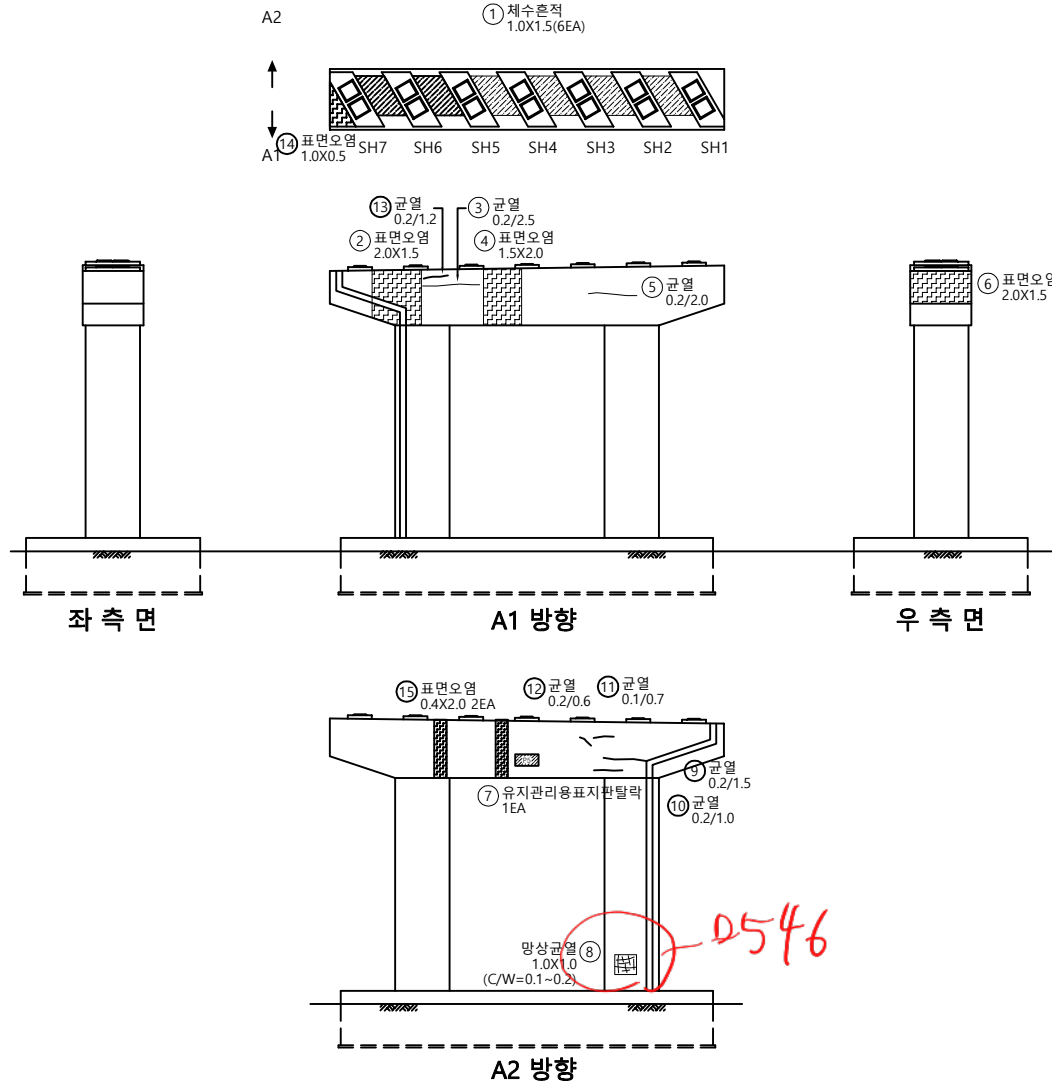
| 번호 | 선/구 | 부재명 | 손상현황 | 손상규모 | | | | | | 비고 |
|---|---|---|---|---|---|---|---|---|---|---|
| 3 | 구 | 교각 | 균열 | 0.2 | 2.5 | | 1 | m | 2.50 | |
| 5 | 구 | 교각 | 균열 | 0.2 | 2.0 | | 1 | m | 2.00 | |
| 8 | 구 | 교각 | 명상균열 | 0.1 | 1.0 | 1.0 | 1 | m <sup>2</sup> | 1.00 | |
| 9 | 구 | 교각 | 균열 | 0.2 | 1.5 | | 1 | m | 1.50 | |
| 10 | 구 | 교각 | 균열 | 0.2 | 1.0 | | 1 | m | 1.00 | |
| 11 | 구 | 교각 | 균열 | 0.1 | 0.7 | | 1 | m | 0.70 | |
| 12 | 구 | 교각 | 균열 | 0.2 | 0.6 | | 1 | m | 0.60 | |

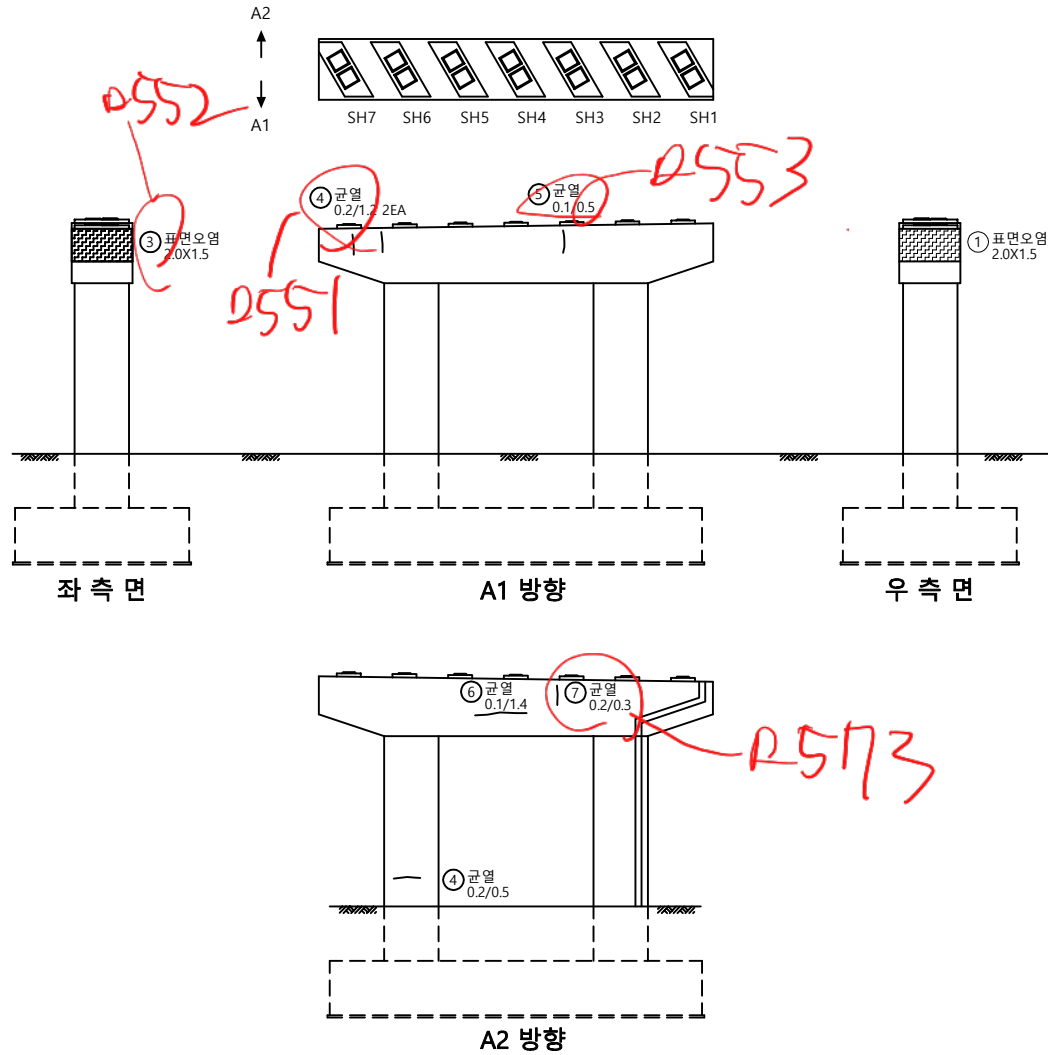
| 교각 | | | | | | | | | |
|---|---|---|---|---|---|---|---|---|---|
| P6 | | | | | | | | | |

| 교각 | | | | | | | | | |
|---|---|---|---|---|---|---|---|---|---|
| 2 | 구 | 교각 | 균열 | 0.2 | 0.5 | | 1 | m | 0.50 |
| 4 | 신 | 교각 | 균열 | 0.1 | 1.2 | | 2 | m | 2.40 |
| 5 | 구 | 교각 | 균열 | 0.1 | 0.5 | | 1 | m | 0.50 |
| 6 | 구 | 교각 | 균열 | 0.1 | 1.4 | | 1 | m | 1.40 |
| 7 | 구 | 교각 | 균열 | 0.2 | 0.3 | | 1 | m | 0.30 |

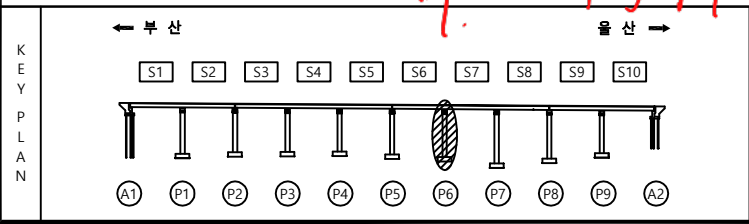
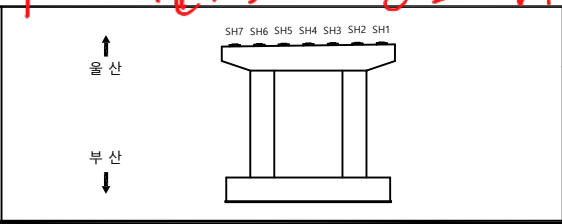
① 플레이트 부식 4EA  
2570-5H1(A1)

| 받침장치 | | | | | | | | | |
|---|---|---|---|---|---|---|---|---|---|
| 1 | 구 | 교량받침 | 플레이트 부식 | | | | 4 | EA | 4.00 |

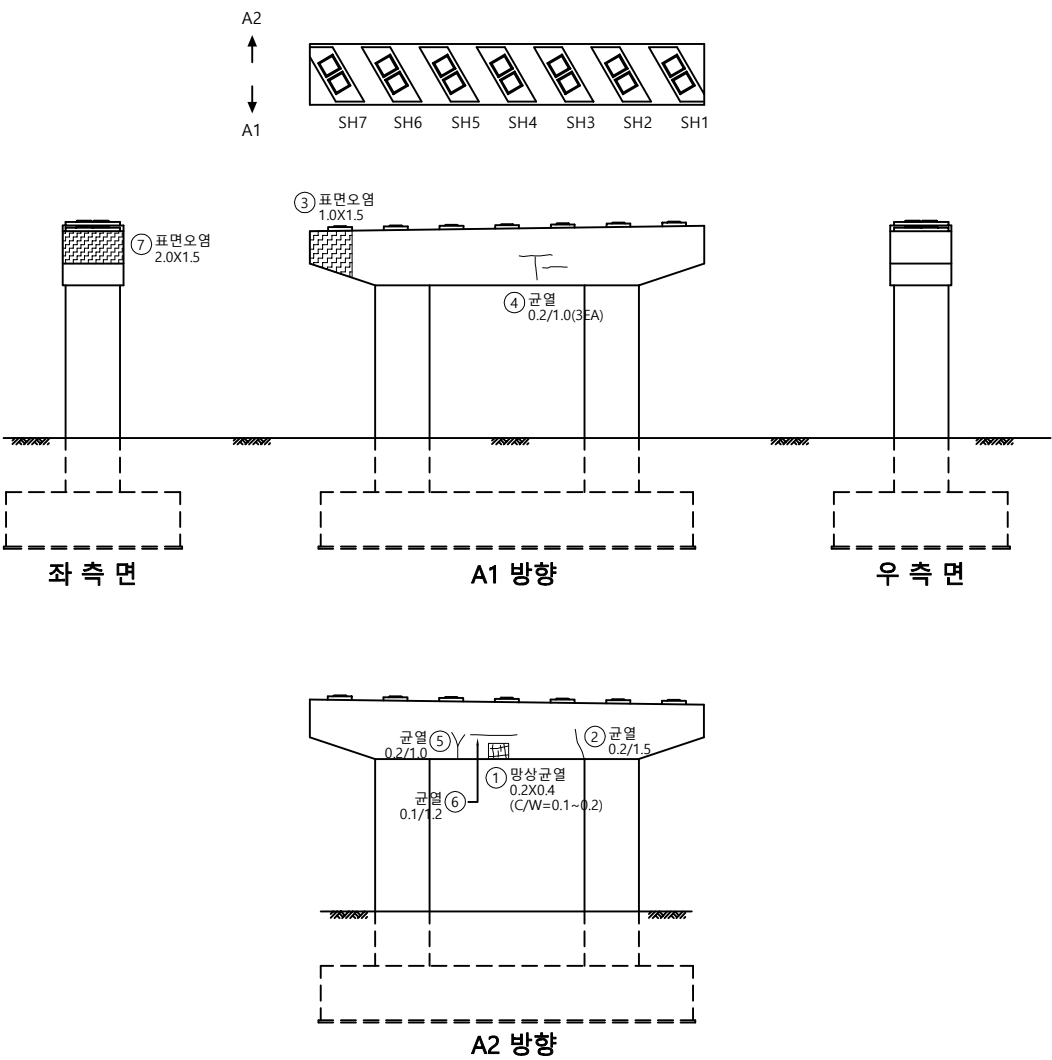
| 번호 | 신/구 | 부재명 | 손 상 현 황 | 손 상 규 모 | | | | | 비고 |
|---|---|---|---|---|---|---|---|---|---|
| 1 | 구 | 교각 | 망상균열 | 0.1 | 0.2 | 0.4 | 1 | m <sup>2</sup> | 0.08 |
| 2 | 구 | 교각 | 균열 | 0.2 | 1.5 | | 1 | m | 1.50 |
| 4 | 구 | 교각 | 균열 | 0.1 | 0.5 | | 2 | m | 1.00 |
| 5 | 구 | 교각 | 균열 | 0.2 | 1.0 | | 1 | m | 1.00 |
| 6 | 구 | 교각 | 균열 | 0.1 | 1.2 | | 1 | m | 1.20 |
